PROCESO					
GESTIÓN ORGANIZACIONAL Y DEL RIESGO					
NOMBRE DEL FORMATO					
INFORME DE JUSTIFICACIÓN AMBIENTAL PARA PREDIOS					
CLASIFICACIÓN DE LA INFORMACIÓN					
Pública	<input type="checkbox"/>	Pública Clasificada	<input checked="" type="checkbox"/>	Pública Reservada	<input type="checkbox"/>

Este informe evalúa si el lote ubicado cerca del Polideportivo Morumbí es adecuado para construir una nueva sede del SENA. El análisis se centra en el estado del terreno, la cercanía al Zanjón Madre Vieja La Zapata y los posibles riesgos para los estudiantes y trabajadores.

LOTE PROINDIVISO

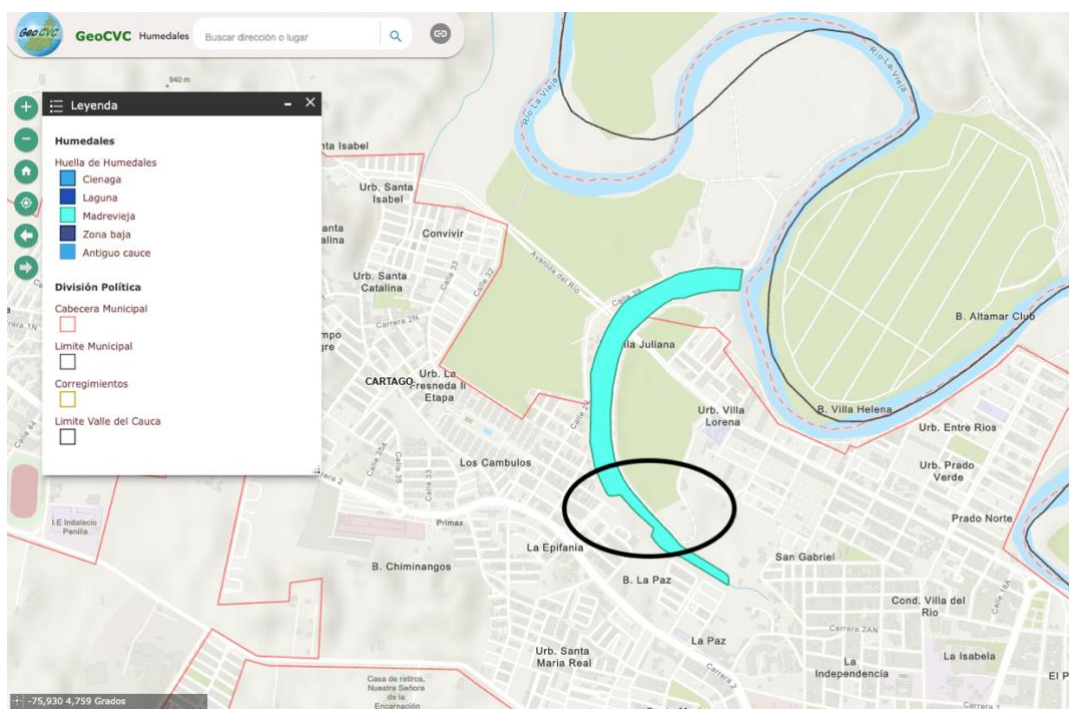
De acuerdo con información técnica del inventario de humedales del Valle del Cauca (CVC e IDEAM) y la revisión de registros cartográficos disponibles, el predio se ubica en un área cercana a la zona de influencia de la Madre Vieja La Zapata.

En este contexto, la canalización observada en campo podría estar asociada a este sistema hídrico, ya sea como un tramo intervenido de la madre vieja o como parte de su red de drenaje conexas. Esta relación no puede confirmarse plenamente sin estudios detallados, pero la correspondencia espacial y las condiciones observadas permiten establecer una alta probabilidad de conexión.

Humedal Madre Vieja La Zapata. Tomado de Geovisor CVC

La Madre Vieja La Zapata corresponde a un ecosistema estratégico con funciones de regulación hídrica, control de inundaciones y soporte de biodiversidad. Sin embargo, actualmente presenta intervención antrópica derivada de procesos de urbanización.

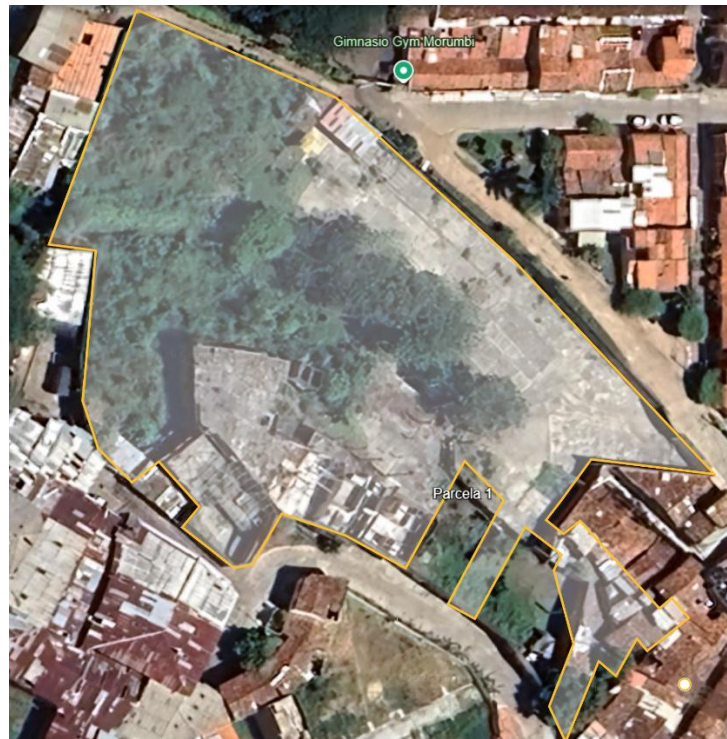
Ilustración 1- Imagen sacada de Google Earth

Los 4 lotes ubicados en la ciudad de Cartago- Valle en el barrio Álamos sobre la calle 20ª -calle 20b y carrera 3ra norte suman un área de 7012 m2 aproximadamente según los documentos prediales relacionados.

- Área correspondiente al SENA 1,26% correspondiente a 88m2 aproximadamente de los 7012m2 totales de los predios.
- Área construida 8200m2 aproximadamente, esta área está conformada por una losa de contrapiso de 2670m2, la cual en estos momentos está siendo usada como parqueadero y 5530m2 correspondiente al área de la edificación existente con alrededor de 3 a 4 pisos construidos.
- Ubicación del zanjón madre vieja la zapata dentro del predio.

- Actualmente el lote cuenta con una edificación de 3 pisos parciales más un sótano, y una losa de concreto de contrapiso que suman un área de construcción de 8200m² aproximadamente. Esta estructura está demasiado afectada por el intemperismo teniendo en cuenta también que es una estructura muy antigua que lleva varias décadas en abandono, lo que ha causado la fracturación de losas de concreto y la falla de columnas por compresión, por tal motivo sería necesario realizar la demolición de toda la estructura
