# FORMATO INFORME DE SUPERVISIÓN Y/O INTERVENTORIA

| <b>No. CONTRATO:</b> | | <b>No. CONVENIO:</b> | 1016 de 2021 | <b>No. INFORME:</b> | 38 |
| <b>OBJETO DEL CONTRATO:</b> | CONVENIO INTERADMINISTRATIVO DE COLABORACIÓN PARA COFINANCIAR LA AMPLIACIÓN DE LA CARRERA 43 A EN EL MUNICIPIO DE SABANETA. | | | | |

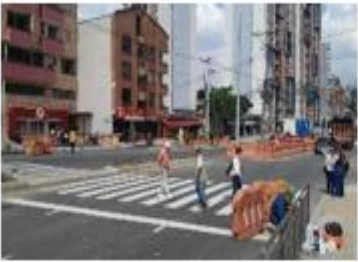
| Foto 17: Señalización Horizontal en acrílico | Foto 18: Señalización Horizontal en acrílico | FOTO 23: Adecuación de zona para peaje de buses sector <b>Avenida</b> | FOTO 24: Demarcación horizontal con pintura acrílica en calle 60 sur |

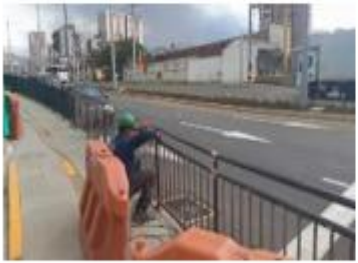
| FOTO 19: Pintura peaje en sector iglesia | FOTO 20: Demolición de edificio ID 19,20,21 | FOTO 25: Instalación de postes sistema semáforo definitivo | FOTO 26: Puesta de <b>bolsa</b> y tapas entre calles 60 y 51 sur |

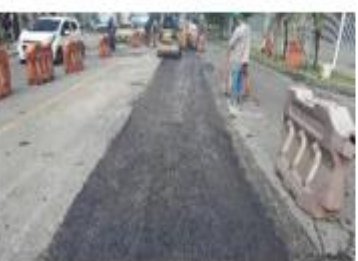
| FOTO 21: Parcheo con mezcla asfáltica en calle 61 sur | FOTO 22: Demarcación horizontal plástico en tpo en <b>ciclopeda</b> | FOTO 27: Demarcación horizontal con pintura acrílica en calle 60 sur | FOTO 28: Adecuación de sumidero en calle 60 sur |

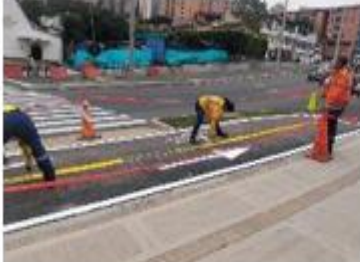
| FOTO 37. Demarcación horizontal plástica en fin <b>CHOLULLA</b> | FOTO 38. Adecuación de acceso en bodega H2O | FOTO 43. Instalación de bacterias | FOTO 44. Canalización red eléctrica sector retorno |
