# Implementación del plan básico de restauración de manglar en la Ciénaga Grande de Santa Marta – Sector Canal Clarín Nuevo

Informe Técnico Final

PRY-CAM-011-23

Convenio Interadministrativo 924 de 2023

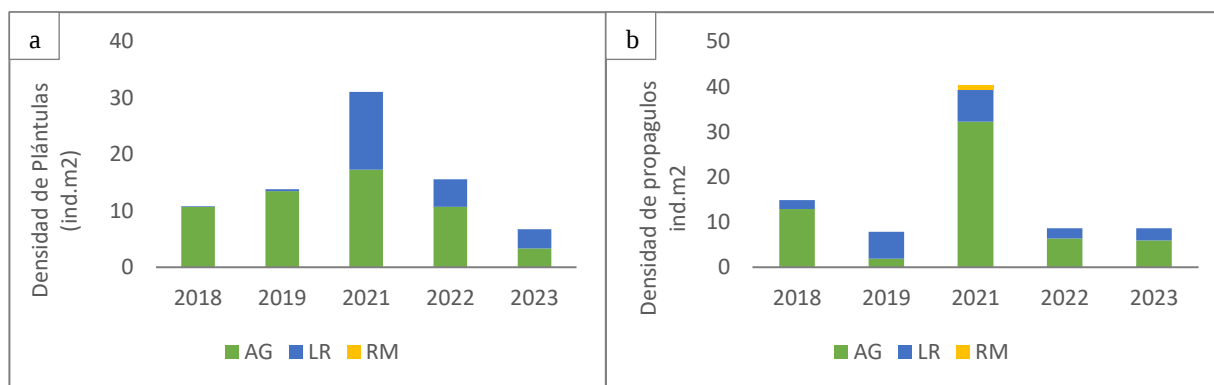
**Figura 2** Serie histórica de densidades de a. plántulas y b. propágulos por especie en Caño Clarín Nuevo-KM22.

Por otro lado, teniendo en cuenta la serie histórica de regeneración natural para la estación en km22 (Figura 2), se observa una disminución en la densidad de plántulas y propágulos en los últimos años, asociada a factores ambientales como salinidades elevadas. Esto sumado a la inundación permanente de áreas al interior del polígono que limitan el establecimiento de plántulas y propágulos.

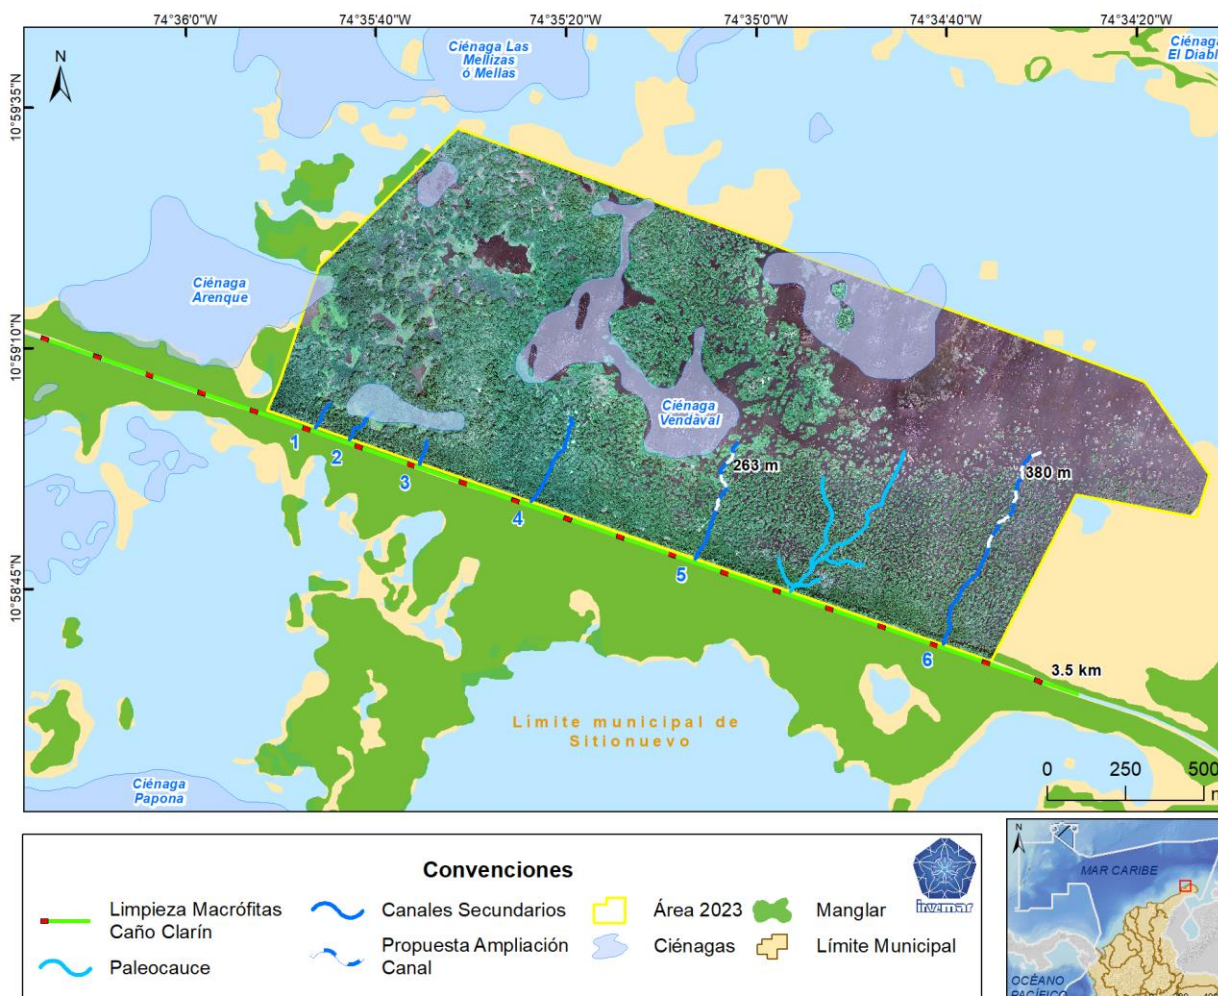
*Figura 4 Acciones de restauración implementadas, limpieza de macrófitas, canales secundarios y paleocauce.*

difícil acceso. Esta observación permitió tener una visión más clara para planificar su intervención con las modificaciones necesarias. A continuación, se muestran las acciones de restauraciones implementadas en el Km 22 del Canal Clarín (Figura 4).
