# Implementación del plan básico de restauración para 15 ha de manglar priorizadas participativamente en las islas de Providencia y Santa Catalina

Informe Técnico Final

PRY-CAM-011-23

Convenio Interadministrativo 924 de 2023

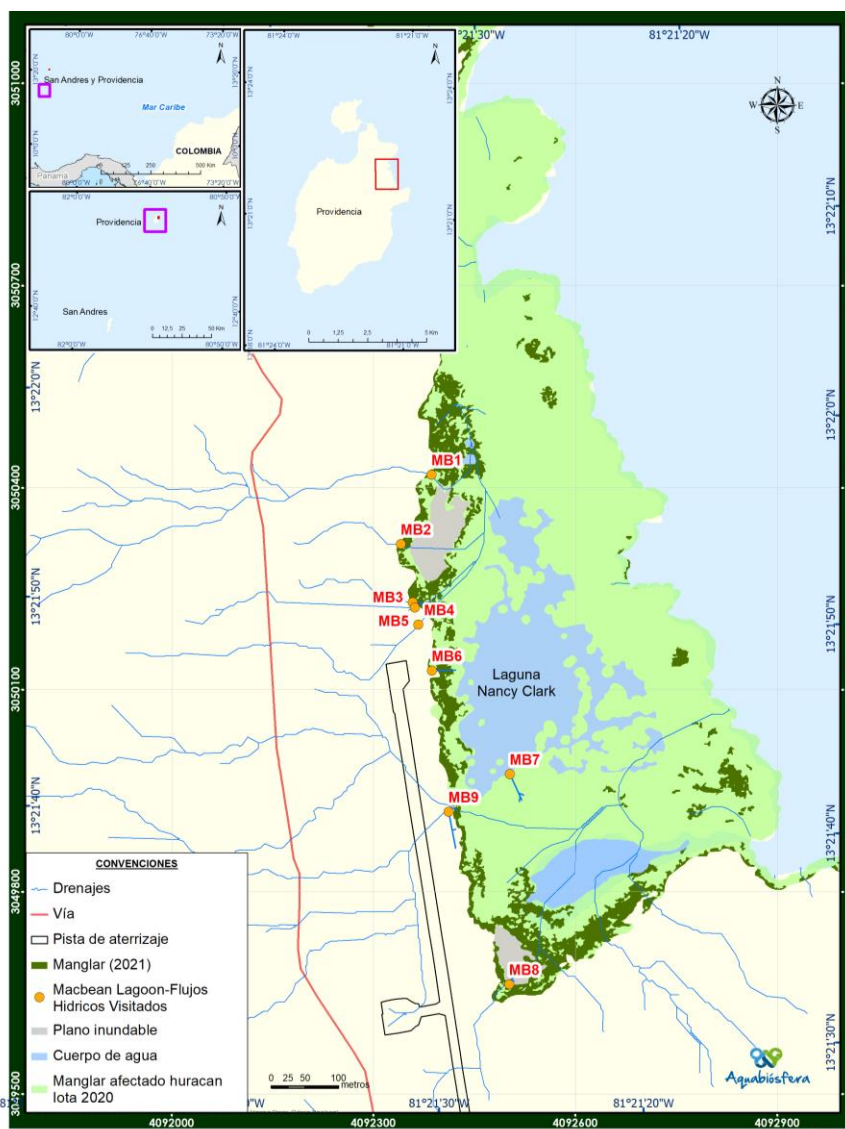
Figura 2 Mapa de McBean Lagoon donde se evidencian los Flujos hídricos visitados durante la salida de reconocimiento el 05 de febrero del 2024 (AQUABIÓSFERA, 2024).

Es importante mencionar que los flujos en su mayoría se encontraban secos por la temporada climática. A continuación, se presenta un resumen de los flujos visitados en la Tabla 2. La información completa puede ser consultada en el Anexo 6.

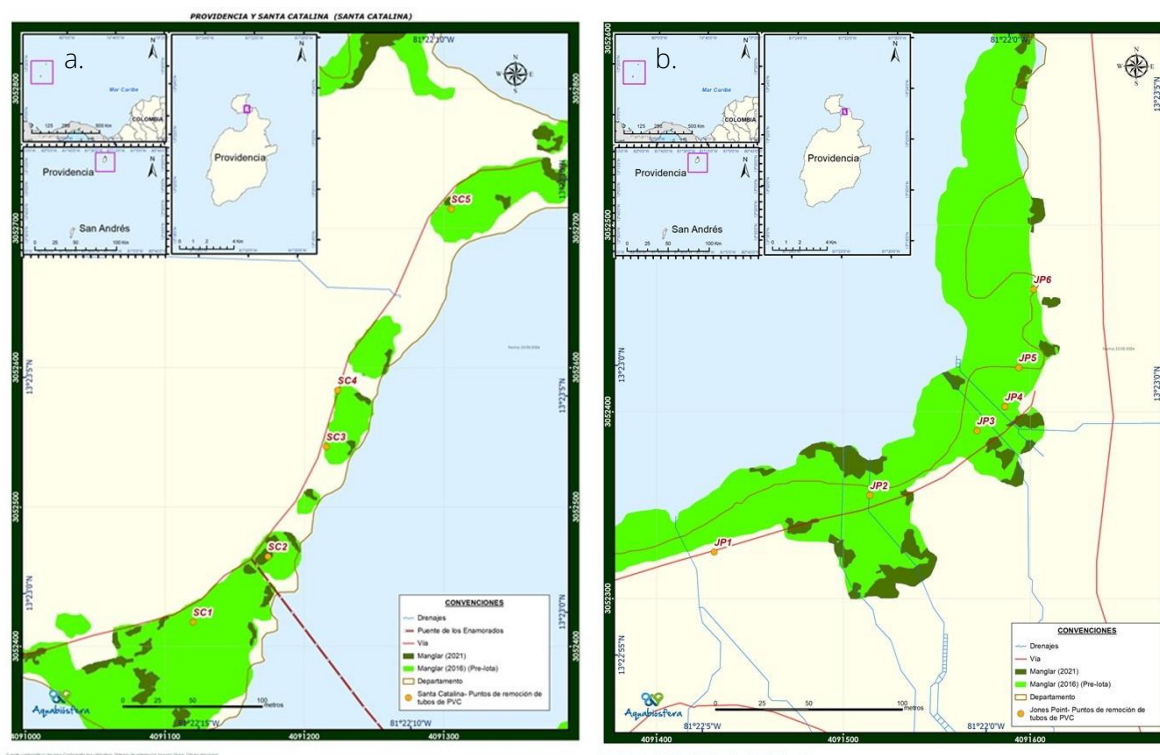
Figura 3. Mapa de los puntos donde se evidenció el uso de tubos de PVC en la siembra de plántulas de mangle en el sector de Santa Catalina (a.) y Jones Point (b.) durante la salida de reconocimiento en febrero del 2024 (AQUABIÓSFERA, 2024).

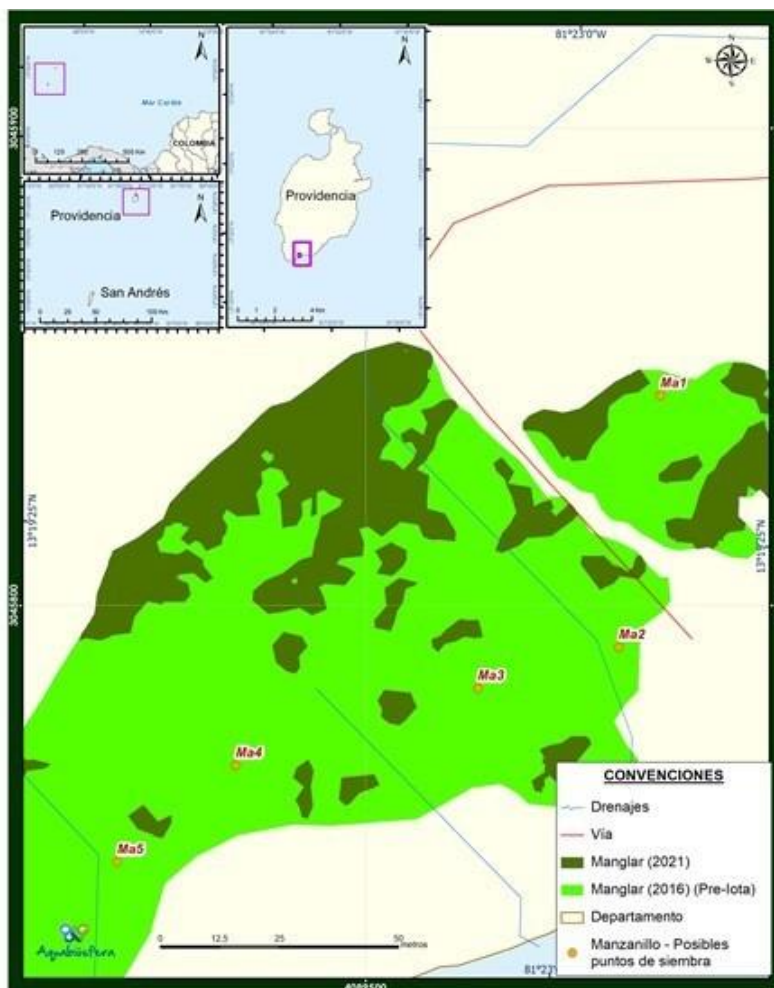
Se propuso la siembra en MA1, MA3, MA4 y MA5, en un área total aproximada de 700 m<sup>2</sup>, la cual incluía 80m<sup>2</sup> de área inundada, donde se estimó que las plántulas se podrían establecer. Se hizo la revisión bibliográfica que diera indicios del estado estructural del bosque previo al paso del huracán, encontrando en INVEMAR-CORALINA, 2020 y en Rojas-Aguirre *et al.*, 2019 que el manglar de Manzanillo era un manglar maduro, con un área basal de 32,4 m<sup>2</sup>/ha y una densidad de 1.005,8 ind/ha (INVEMAR-CORALINA, 2020). En dicho informe se indica que *Rhizophora mangle* y *Laguncularia racemosa* son las especies presentes, siendo *R. mangle* la especie con mayor importancia (IVI- Índice de Valor de Importancia) (Rojas-Aguirre *et al.*, 2019; INVEMAR-CORALINA, 2020). En lo que respecta a la regeneración natural, para los últimos tres monitoreos previos al huracán (2018, 2019 y 2020), se obtuvieron densidades de 3,5, 0, y 0,6 ind/m<sup>2</sup>.

*Figura 5 . Mapa de los sitios potenciales para siembra de plántulas de manglar en Manzanillo (Manchineel) registrados durante la salida de reconocimiento en febrero del 2024 (AQUABIÓSFERA, 2024).*

Con el fin de promover la regeneración del manglar a unas condiciones similares a las existentes previas al paso del huracán, se sugirió manejar densidades de siembra entre 1 y 3 ind/m<sup>2</sup> en las distintas áreas seleccionadas. Por otro lado, se estimó sembrar una mayor cantidad de individuos de *R. mangle*, siguiendo la proporción obtenida en el monitoreo en el 2020 (78% de individuos de *R. mangle* y 22% de *L. racemosa* (INVEMAR-CORALINA, 2020). Se tratará en todo caso de mantener esta proporcionalidad entre especies de manglar, según disponibilidad de material vegetal en la isla.

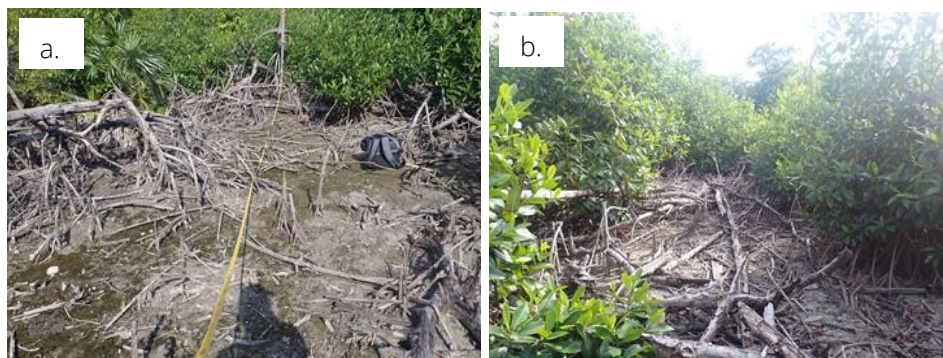
*Figura 6. Áreas para siembra de manglar disponibles en el bosque de Manzanillo (AQUABIÓSFERA, 2024).*

Para iniciar la siembra, se estimó que debía realizarse una limpieza de las áreas propuestas, la cual consistía en cortar y picar los troncos y ramas secas presentes en los potenciales sitios de siembra. Una vez realizado el proceso de picado del material vegetal muerto, sería esparcido uniformemente por toda el área, de tal forma que los procesos de su descomposición continuaran y brindaran nutrientes al suelo, sin afectar los flujos de agua (Teutli-Hernández *et al.*, 2020). El diseño de la siembra sería mediante “tres bolillos”, con densidad de uno a tres

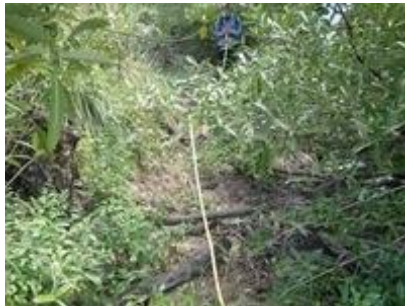
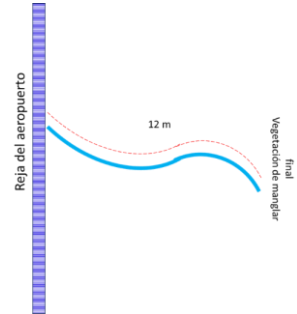
| Flujo<br>Hídrico | Acción | Medidas de intervención |
|---|---|---|
| MB3 | Una parte del tramo de este flujo hídrico se encuentra dentro del PNNOPMBL y la otra dentro el aeropuerto El Embrujo, los cuales se encuentran separados por la reja del aeropuerto. Hacia el sector del aeropuerto se observa un box culvert, y hacía el interior del Parque se observa la huella de un flujo. De esta forma se define mantener el flujo inicialmente propuesto de 12 m de largo hasta llegar al punto donde inicia el manglar. | <p>Flujo MB3 y diseño final (AQUABIÓSFERA, 2024).</p> |

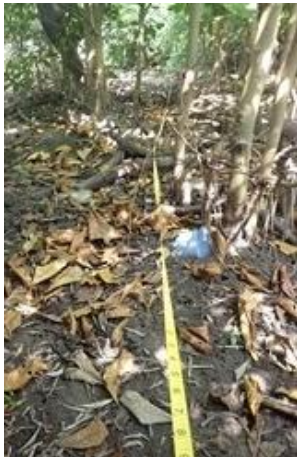
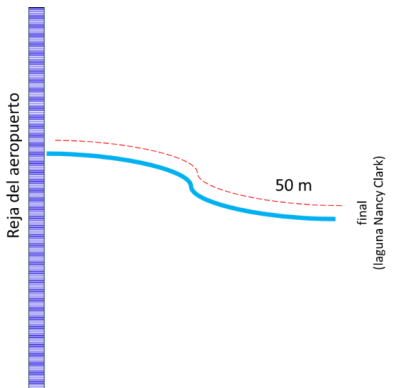
| Flujo<br>Hídrico | Acción | Medidas de intervención |
|---|---|---|
| MB6 | Una parte del tramo de este flujo se encuentra dentro del aeropuerto El Embrujo y otra parte en el PNNOPMBL, separados por la reja del aeropuerto. Se evidenció agua que llegaba hasta donde empieza el tramo dentro del Parque lo que lo posiciona como el único flujo que no se encontraba completamente seco. Del lado del aeropuerto se observó un box culvert, mientras que hacia el interior del Parque se evidenciaron rastros de un flujo principal que se trifurca; el rastro del flujo principal finaliza en una franja de manglar que colinda con la laguna Nancy Clark.<br><br>Durante el recorrido del 5 de febrero del año en curso se manifestó que este flujo era prioritario para el Parque y se seleccionó para ser intervenido. Sin embargo, durante la salida del 2 de marzo del año en curso, los funcionarios de Parques indicaron que el mantenimiento de la trifurcación podría ser realizado por los auxiliares de campo del Parque y, por tanto, se | <p>Flujo MB6 y diseño final (AQUABIÓSFERA 2024).</p> |

acordó que se realizaría la reconfiguración de un flujo de 50 m de longitud.

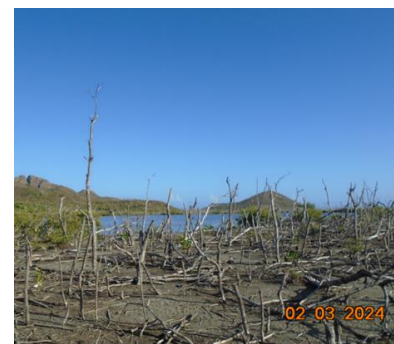
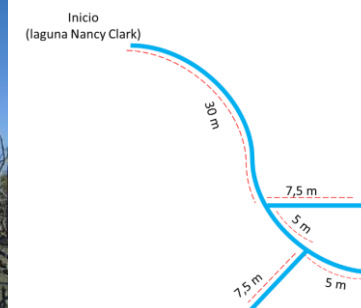
MB7 Durante la salida del 2 de marzo de 2024 se visitó otro sector que colinda con el sur de la laguna Nancy Clark. Este sector presenta poca vegetación y se observan varios troncos de individuos de manglar muertos a causa del paso del huracán IOTA en el año 2020 según los funcionarios del Parque.

Los funcionarios también indicaron que allí han observado una leve regeneración natural y que se ha visto propágulos, pero pocos sobreviven. Teniendo en cuenta esto, los funcionarios del Parque solicitaron la elaboración de un canal piloto que conectara con Nancy Clark, con el fin de que ingrese agua al sector. El diseño definido fue un canal principal de 40 m de largo, con dos canales secundarios de 7,5 m cada uno, a cada lado del canal; el primero a los 30 m de largo y el segundo a los 35 m.

Flujo MB7 y diseño final (AQUABIÓSFERA 2024).

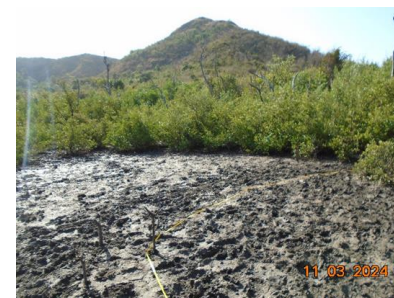
MB8 Este sector, ubicado más al sur del PNNOPMBL, también se visitó durante la salida del 2 de marzo del año en curso. Se trata de un área con poca vegetación a la cual llega un flujo hídrico, por lo cual, los funcionarios del área protegida solicitan que se haga una extensión del flujo hacia el área para que el agua dulce originada en la época de lluvias sea retenida por más tiempo en el terreno. El diseño definido fue un canal principal de 20 m de largo, con cuatro canales secundarios de 5 m cada uno (dos a cada lado del canal); ubicados cada 5 m a lo largo del canal.

Flujo MB8 y diseño final (AQUABIÓSFERA 2024).

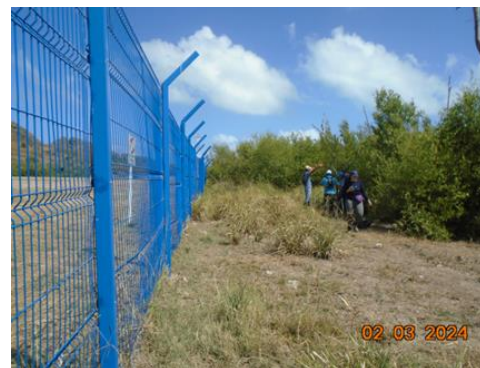
curso. Teniendo en cuenta que el aeropuerto ha limitado el paso de algunos de los flujos hídricos al PNNOPMBL, los funcionarios del área protegida solicitan la elaboración de un canal paralelo a la reja azul que separa el parque del aeropuerto, para que allí se acumule el agua de las lluvias, con un canal que salga perpendicular desde la mitad, para que esta agua sea redireccionada hacia la vegetación de manglar en el Parque.

Flujo MB9 y diseño final (AQUABIÓSFERA 2024).

Teniendo en cuenta lo mencionado, el diseño fue de un canal principal paralelo a la reja del aeropuerto, de 55 m de largo, con un canal perpendicular de 5 m que sale a partir de la mitad del canal principal, aprovechando la pendiente natural del terreno, para direccionar el agua hacia el área donde la cobertura manglar no ha logrado recuperarse del todo después del paso del huracán Iota.

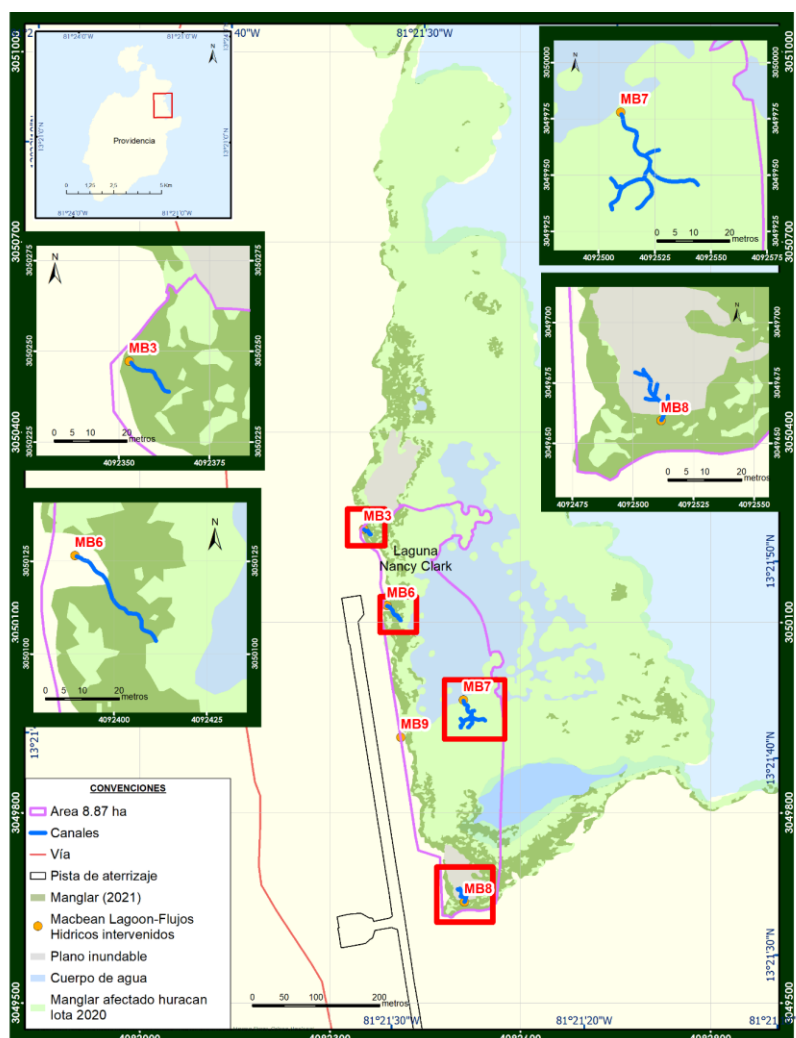
Figura 8. Mapa general de los flujos intervenidos en el PNNOPMBL (AQUABIÓSFERA, 2024).

La reconformación de los flujos se ejecutó a través de acciones como movimiento de material de tipo sedimentario y vegetal muerto, mantenimiento de pasos de agua y canales que hubieran sido abiertos anteriormente o que estuvieran formados naturalmente. Adicionalmente, se elaboraron tres nuevos canales (descritos más adelante) como parte de ejercicios piloto dentro del PNNOPMBL alineados con los objetivos estratégicos del área protegida. Los sedimentos y material vegetal muerto al interior de los canales/flujos definidos previamente en el área de estudio fueron removidos mediante el uso de herramienta menor con el fin de minimizar impactos ambientales en el área. Se estima que el área total donde potencialmente se reflejarán las actividades de rehabilitación de conectividad hídrica es de 8,87 hectáreas Figura 8.

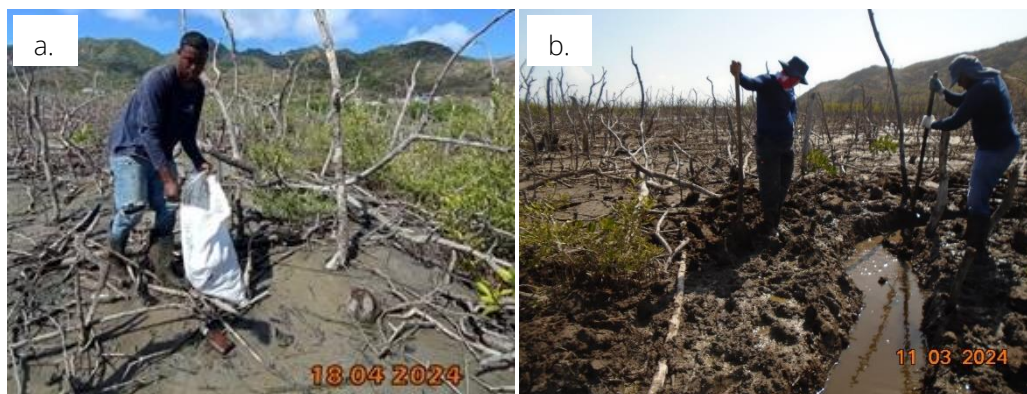
**Figura 9. a. Recolección de desechos y basura en las áreas de los flujos intervenidos. b. Uso de herramienta menor para la rehabilitación de conectividad hídrica (AQUABIÓSFERA, 2024).**

En todos los canales/flujo seleccionados se mantuvieron las siguientes medidas: 1 m de ancho con 0,5 m de profundidad. Es importante mencionar que adicional a las actividades de remoción de sedimentos, se recolectó la basura presente en los flujos intervenidos. Esta basura fue almacenada en costales para su traslado vía marítima y posterior disposición final en Cartagena. En total se recolectaron 5 costales de basura con un peso estimado en 60 kilogramos (Figura 9a). Las labores de rehabilitación de conectividad hídrica de los flujos intervenidos se realizaron en su totalidad empleando herramienta menor (palas, palines, paladragas, barras y machetes) (Figura 9b).

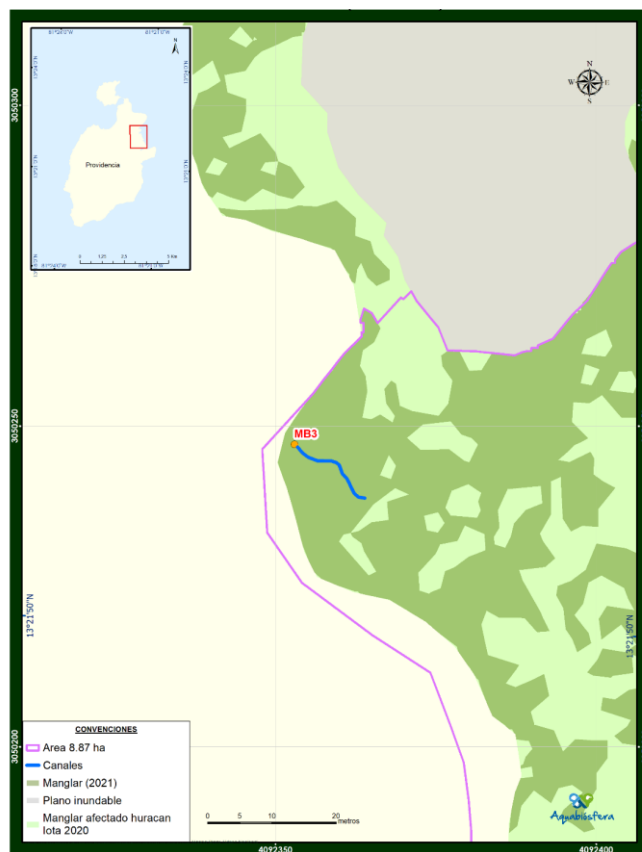
Figura 11. Trazado final del flujo MB3 (AQUABIÓSFERA, 2024).

Este flujo se rehabilitó según lo previsto con una longitud total de 12 m. Se removieron en total 4,5 m<sup>3</sup> de sedimentos que fueron dispuestos en su totalidad. Es de resaltar que funcionarios del aeropuerto El Embrujo realizaron mantenimiento en la parte del flujo que queda dentro del aeropuerto garantizando la conectividad del flujo con el box culvert. Las modificaciones del flujo se presentan en la Figura 10b y el trazado final en la Figura 11.

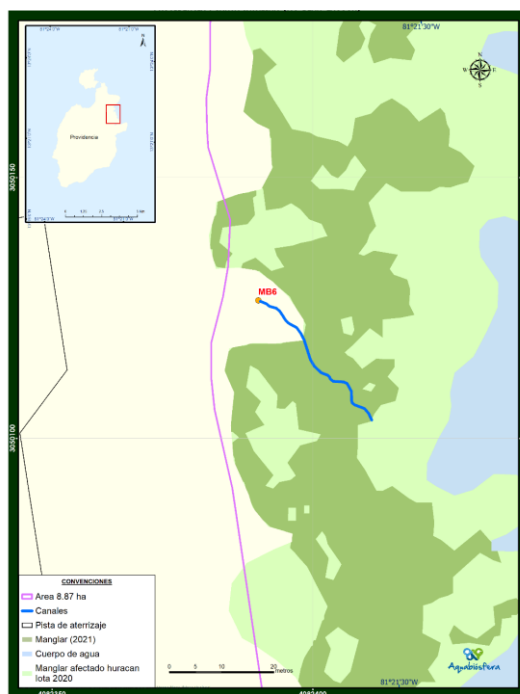
Figura 13. Trazado final del flujo MB6 (AQUABIÓSFERA, 2024).

Al rehabilitar este flujo se obtuvo una medida final de 35 m. Esto puede deberse a que en este canal se observaban diferentes bifurcaciones antes de desembocar en la laguna Nancy Clark, y posiblemente inicialmente se estimó en una diferente. La rehabilitación y el diseño final se presentan en la Figura 12 y el trazado en la Figura 13. La rehabilitación de 35 m lineales permitió un estimado total de sedimentos removidos de  $13,13 \text{ m}^3$ .

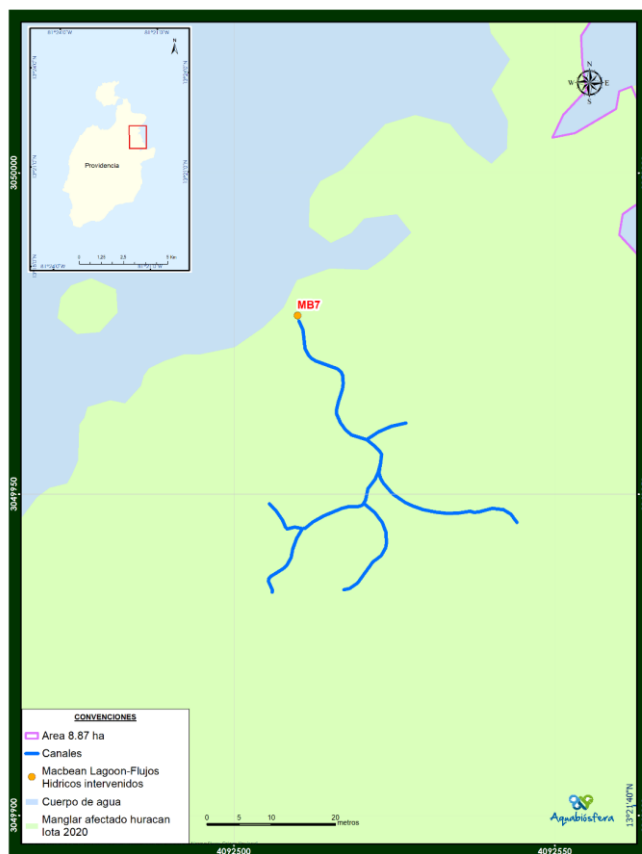
Figura 15. Trazado final del flujo MB7 (AQUABIÓSFERA, 2024).

Al igual que el flujo MB6, el diseño del canal MB7 se ajustó en campo luego de la visita técnica realizada los días 11 y 12 de abril del año en curso por el equipo supervisor (DAMCRA-INVEMAR), del PNN y los profesionales de AQUABIÓSFERA. En esta visita técnica se tomó la decisión de alargar el canal 60 metros adicionales al diseño inicial, pasando de 55 a 115 metros de longitud final con el objeto de incrementar el flujo hídrico y favorecer los procesos de regeneración natural de manglar que ocasionalmente se observan en esta área. La rehabilitación y el diseño final se presentan en la Figura 14 y el trazado en la Figura 15.

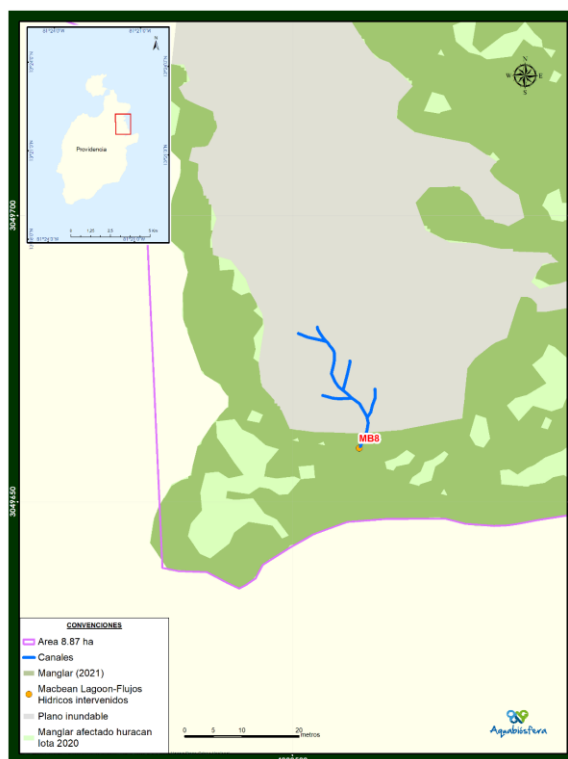
Figura 17. Trazado final del flujo MB8 (AQUABIÓSFERA, 2024).

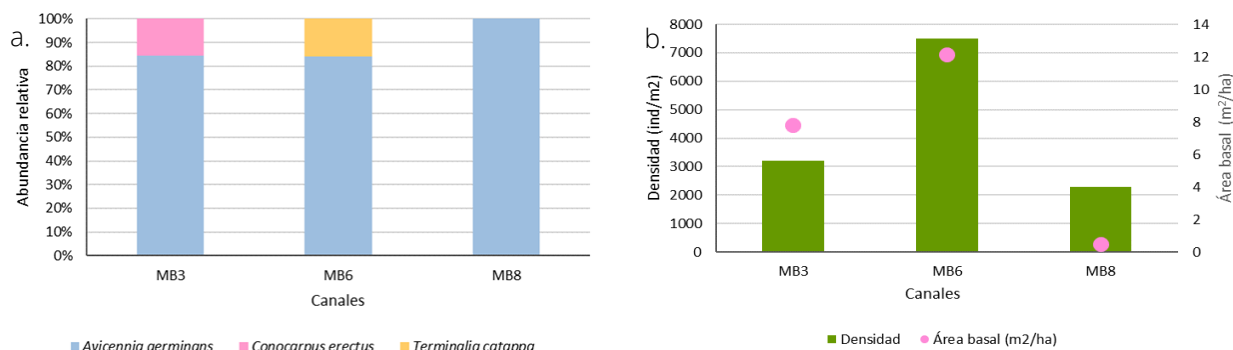
Figura 19a). En MB6 se registraron las mayores densidades y diámetros, mientras que en MB8 se observaron las menores (

Figura 19b).

**Figura 19. a. Abundancia relativa de las especies presentes en los manglares caracterizados en los Canales intervenidos en el PNNOPMBL. b. Densidad (ind/m²) y área basal estimadas para los manglares caracterizados en las parcelas de los Canales intervenidos en el PNNOPMBL (AQUABIÓSFERA, 2024).**

Los canales MB3 y MB6 se ubican en terrenos más elevados y en los que ya había una huella del paso hídrico previo a la intervención, lo cual explica por qué allí los árboles se han recuperado (después del huracán) mejor que en MB7 y MB8.

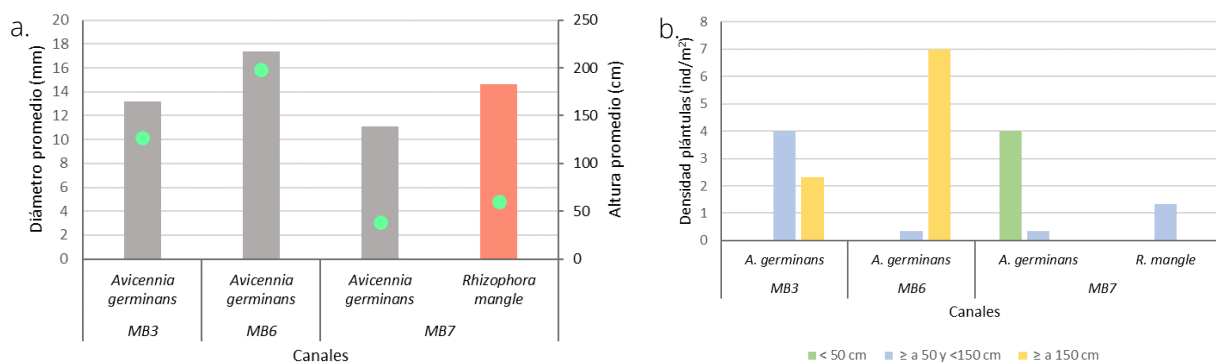
Con respecto a los diámetros y a las alturas, la estación MB6 presentó los mayores, y *A. germinans* en la estación MB7 obtuvo los menores (Figura 20a).

**Figura 20. a. Diámetro y altura promedio de las plántulas de las especies registradas en las parcelas de los Canales intervenidos en el PNNOPMBL. b. Densidad de plántulas por especie por categoría de altura en las parcelas de los canales intervenidos en el PNNOPMBL (AQUABIÓSFERA, 2024).**

El canal MB6 es el que presenta mayores densidades (7,3 ind/m<sup>2</sup>), seguido por el canal MB3 (6,3 ind/m<sup>2</sup>) y por último MB7 (5,6 ind/m<sup>2</sup>). Al analizar por categoría de altura en MB3 y MB6 se observan plántulas con alturas superiores a 1,5 m, presentándose una densidad mayor en MB6. Por otro lado, únicamente en MB7 se registraron plántulas con alturas inferiores a los 0,5 m. Los individuos de esta categoría fueron más abundantes que los de la categoría que va de 0,5 a 1,5 m de altura (Figura 20b).

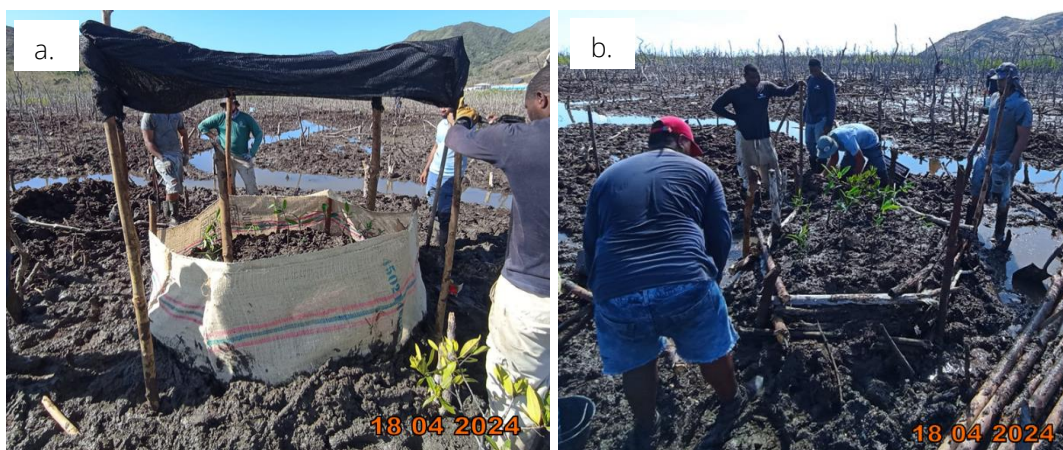
Figura 21. Montículos de siembra en el área del canal MB7. a. Diseño con polisombra del primer montículo de siembra usando costales de fique para sostener los sedimentos. b. Diseño sin polisombra del segundo montículo de siembra usando troncos apilados para sostener los sedimentos (AQUABIÓSFERA, 2024).

Esta actividad no se encontraba contemplada dentro del Plan Operativo, y fue planteada durante la visita de seguimiento del DAMCRA-MINAMBIENTA y el INVEMAR el 11 de abril a la Isla. A partir de lo acordado en esta visita (se instalaron dos montículos de siembra de plántulas de mangle a cada lado del tramo principal del canal MB7. Para dar soporte a los sedimentos se usaron costales de fique y estacas en el primer montículo (Figura 21a) y troncos apilados y estacas en el segundo (Figura 21b). En ambos montículos se usaron troncos y ramas muertas en la base, y encima se añadieron sedimentos removidos de la extensión realizada a este canal y del borde de la laguna Nancy Clark.

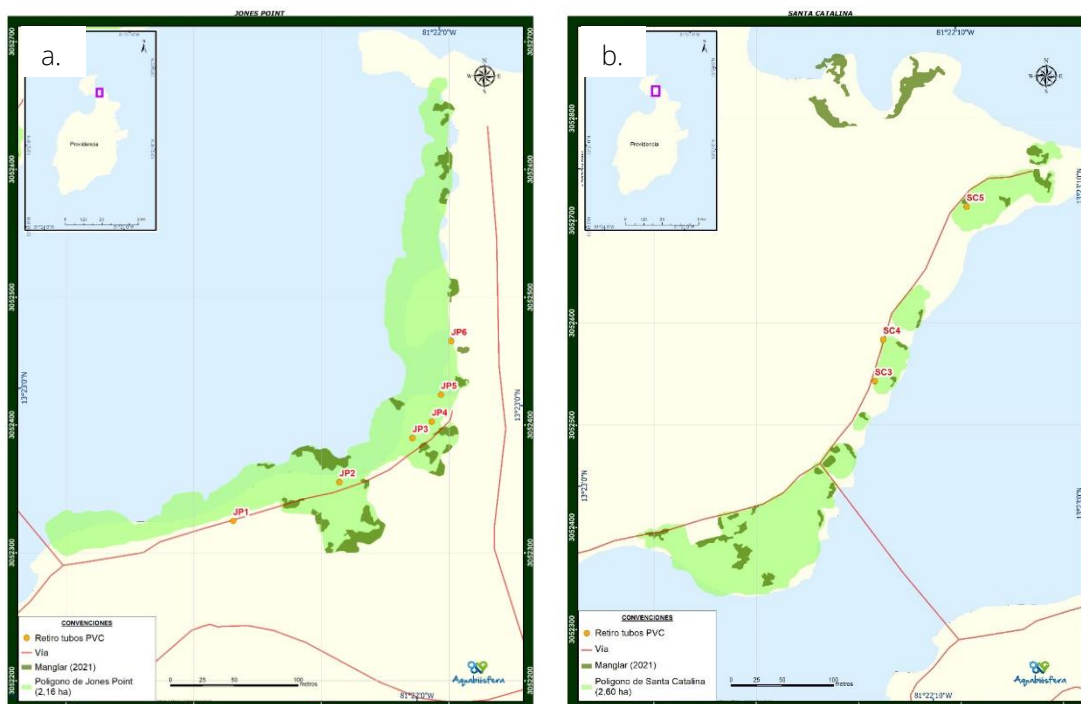
Figura 22. Mapas con los puntos donde se hizo el retiro de los tubos de PVC en Jones Point (a) y Santa Catalina (b) (AQUABIÓSFERA, 2024).

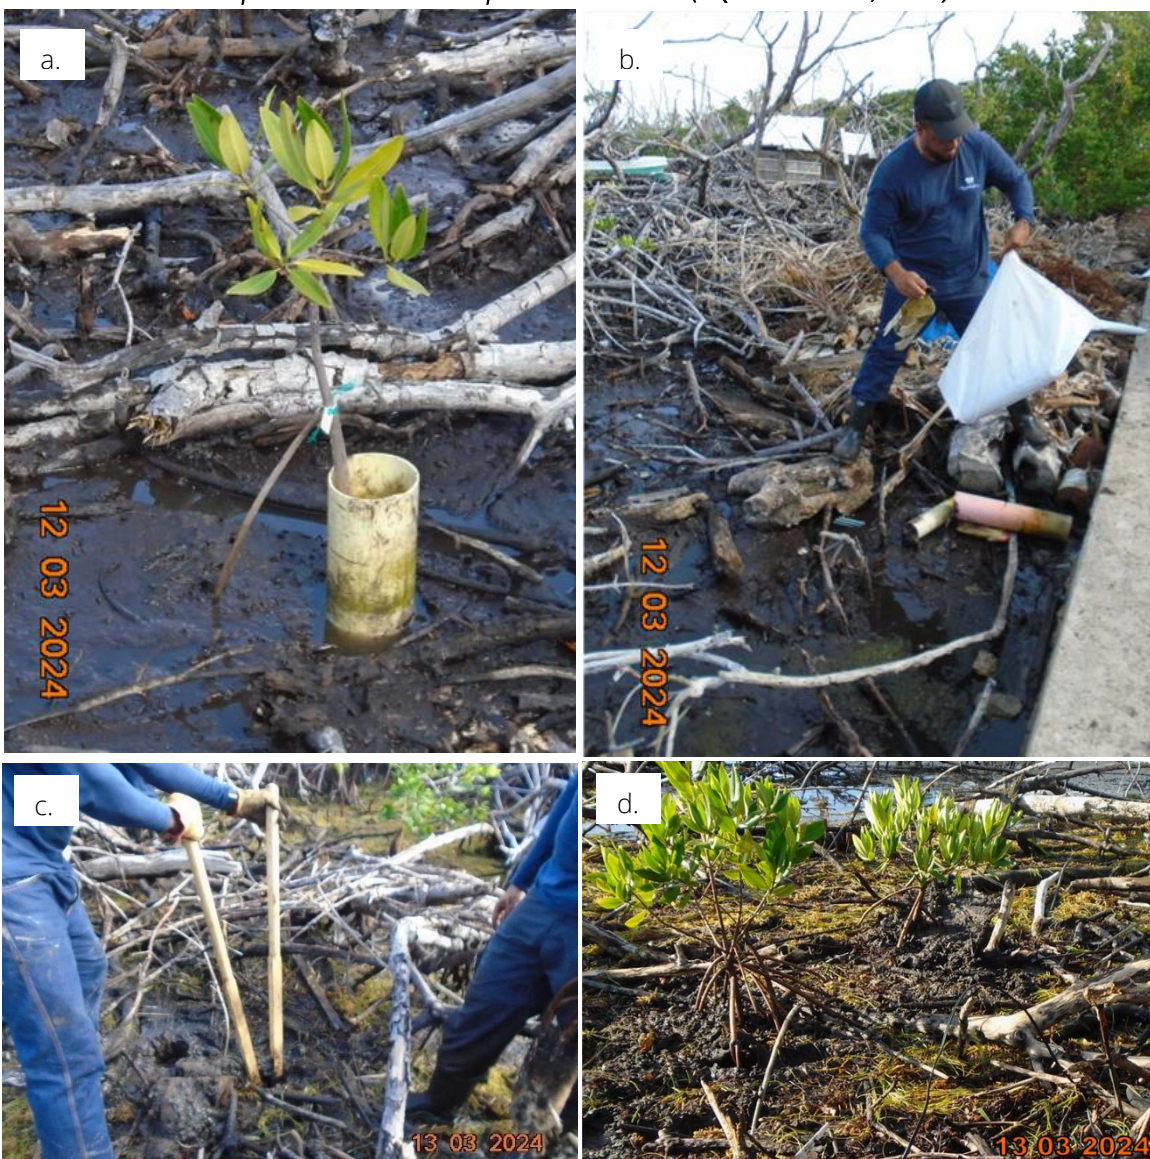
Lo proyectado era solo retirar los tubos de aquellas plántulas que habían desarrollado raíces por fuera de los mismos. Sin embargo, para el sector de Jones Point, uno de los auxiliares de campo indicó haber sido el coordinador de una siembra de plántulas con CORPOAGROCENTRO en la cual se instalaron tubos de PVC, las cuales habían sido sembradas el año pasado (2023) y por lo tanto al momento de la actividad aun no tenían raíces por fuera de los tubos. Estas plántulas se ubicaban en el punto JP1 y JP2 y el auxiliar solicitó que también

se hiciera el retiro de los tubos de PVC de estas plántulas, de esta forma éstos fueron retirados al deslizarlos cuidadosamente por encima de las plántulas (Figura 23).

*Figura 23. Actividades de retiro de tubos de PVC en Jones Point (a y b) y Santa Catalina (c y d). a. Planta con el tubo, b. recolecta de los tubos de PVC en costales, c. apertura de agujero con paladraga para siembra, d. plántulas sembradas posterior al retiro (AQUABIÓSFERA, 2024).*

Los tubos se cortaron con machetes o ceguetas, tratando de partarlos para retirar los fragmentos sin lastimar las raíces. Estos tubos tenían unos cortes transversales, y en algunos casos las raíces finas se estaban saliendo por esos cortes, lo que dificultó la tarea, sin embargo, se procuró no lastimarlas. Después de haber extraído el tubo por completo, se procedió a replantar las plántulas en el sustrato, para ello se abrieron huecos en el suelo por medio de la paladraga y se sembraron procurando que quedaran al mismo nivel de siembra que tenían antes de retirar el tubo.

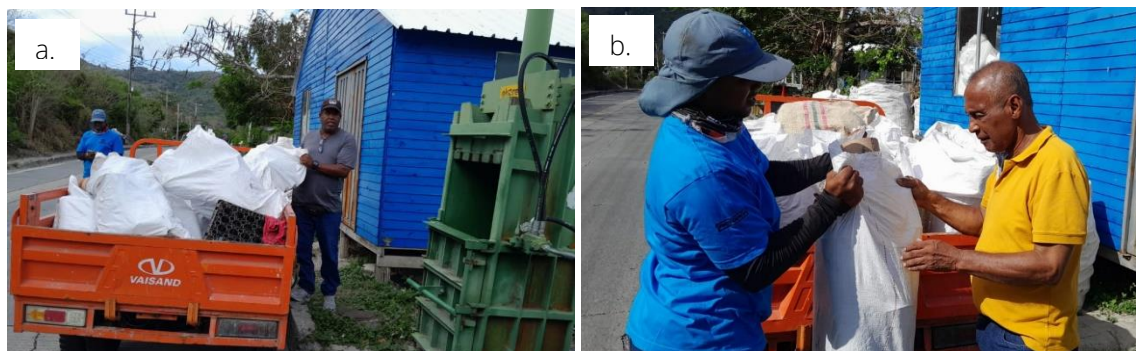
Figura 24. Transporte (a) y disposición final de tubos de PVC (AQUABIÓSFERA, 2024).

Todos los tubos retirados se metieron en costales y se llevaron en motocarro a la *Corporación Miss Raxi and Miss Graci* de reciclaje de la isla de Providencia, para su disposición final. En total se extrajeron un total de 29 costales en Jones Point y 5 en Santa Catalina, cuyo peso total fue de 284,6 kg (Figura 24).

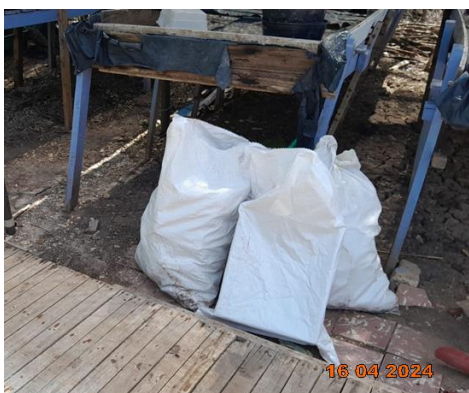
*Figura 26. Basura recolectada en Santa Catalina y Jones Point (AQUABIÓSFERA, 2024).*

Paralelo a las actividades de resiembra en ambos sectores, se hizo recolección de residuos en costales. Se recolectó medio saco en Santa Catalina y tres en Jones Point, los cuales serán sacados de la isla para su procesamiento en Cartagena (Figura 26).

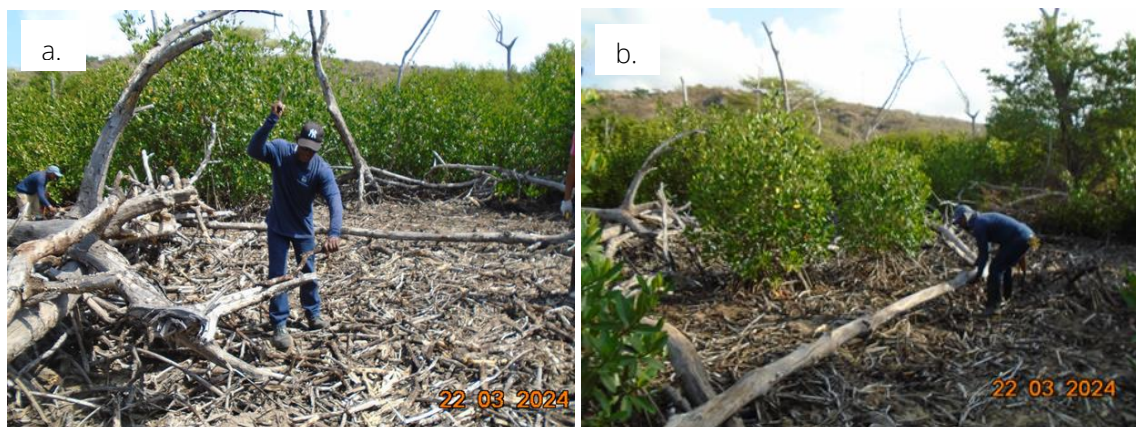
*Figura 27. Troceado de material vegetal seco. a. Machete, b. Remoción manual (AQUABIÓSFERA, 2024).*

Para adecuar el terreno se usaron machetes para cortar el material vegetal seco y muerto (ramas y troncos). Cuando fue posible se removieron manualmente los troncos de gran tamaño. En algunas ocasiones se encontraron troncos de gran tamaño, cuyo peso hizo imposible la remoción manual. Se contempló el uso de una motosierra, sin embargo, se decidió dejarlos allí para que contribuyan a dar heterogeneidad a las áreas de siembra. Los árboles muertos en pie también se dejaron, a excepción de aquellos que se evidenciara estuvieran a punto de caer y pudieran presentar un riesgo para las plántulas que se iban a sembrar. Los troncos de gran tamaño se apilaron a las afueras de cada uno de los polígonos, ya que personas de la comunidad indicaron que estos podrían ser usados como leña para cocinar (Figura 27).

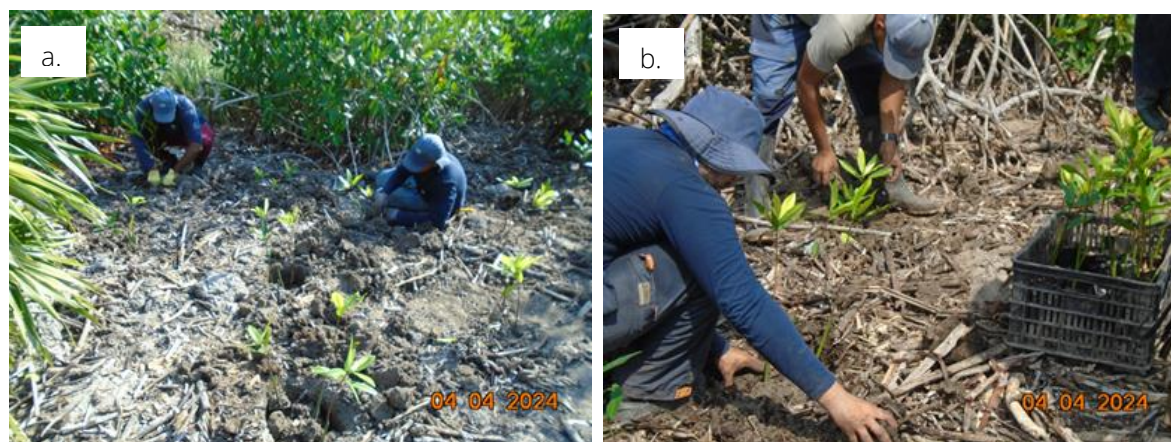
*Figura 28. Siembra de plántulas de manglar en el sector de manzanillo en abril de 2024 (AQUABIÓSFERA, 2024).*

A medida que se iba haciendo el ahoyado, se iban sembrando las plántulas, se sembraron entre 1 y 3 individuos por hueco. Esto se realizó de manera aleatoria, para dar heterogeneidad a la siembra, tratando de sembrar 3 individuos en aquellos polígonos con un mayor espacio disponible. Se usaron tutores en aquellas plántulas que se encontraban ladeadas después de ser sembradas (

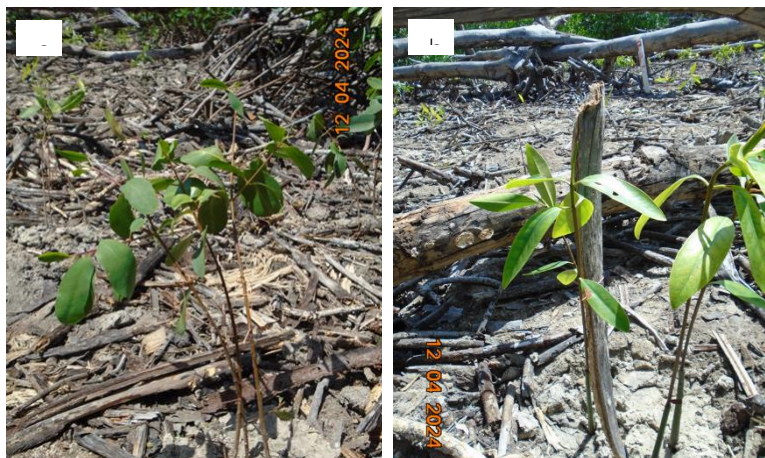
Figura 29. a. Siembra de tres individuos por hueco. b. Uso de tutor en la plántula (AQUABIÓSFERA, 2024).

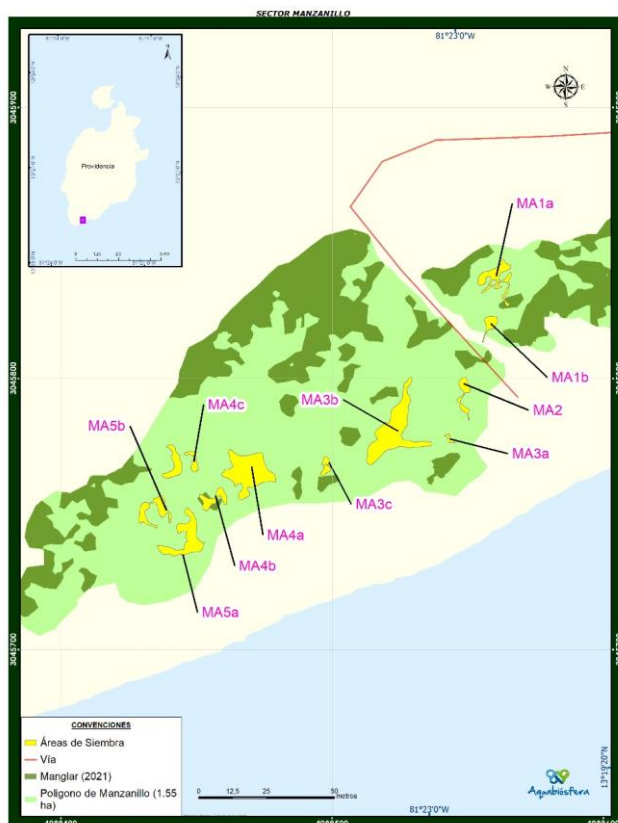
Figura 30. Polígonos de siembra en Manzanillo (AQUABIÓSFERA, 2024)

Se intervinieron los cinco sectores propuestos en el plan operativo, los cuales se pueden observar en el mapa de la Figura 30. Estos se encuentran conformados por distintos polígonos. Las actividades en Manzanillo se iniciaron el 22 de marzo, se pausaron entre el 23 y el 31 de marzo (por festividades de la semana santa), se retomaron el 1 de abril y finalizaron el 12 de abril.

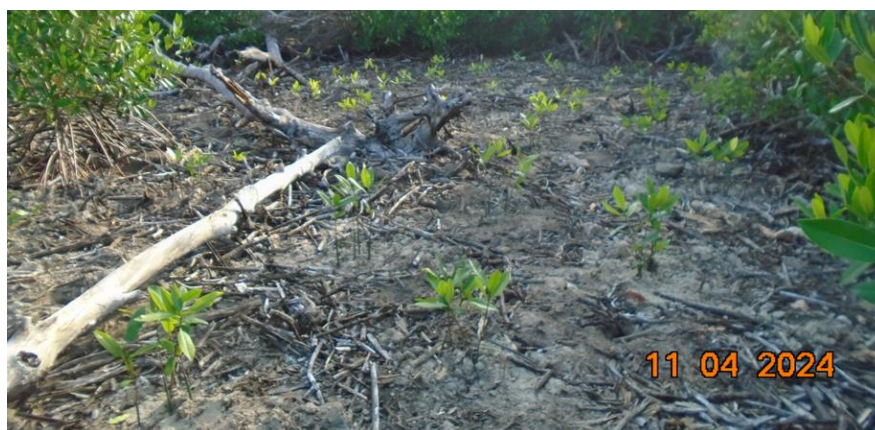
Figura 32. Siembra de plántulas en el bosque de Manzanillo (AQUABIÓSFERA, 2024).

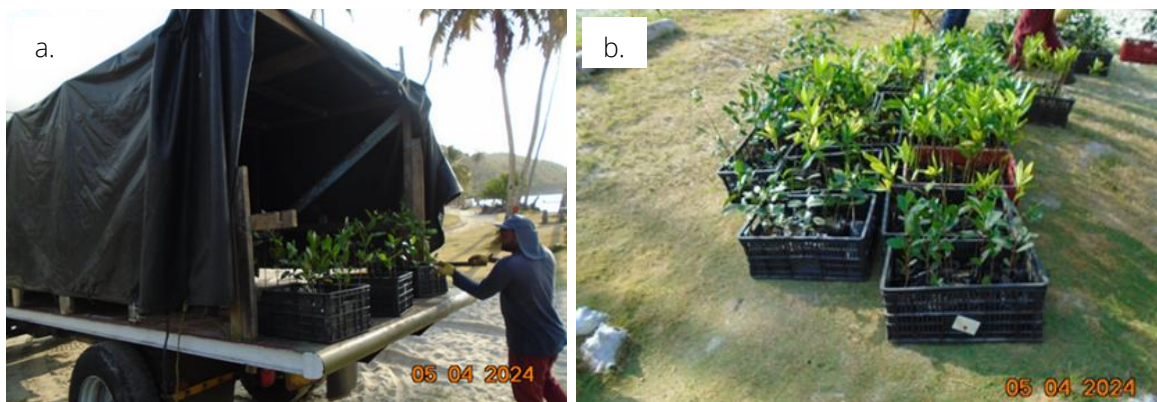
*Figura 33. Transporte de plántulas para la siembra en Manzanillo. a. Camión transportador. b. Transporte en Canastas (AQUBIOSFERA, 2024).*

El transporte de las plántulas al sector de Manzanillo se realizó en un camión y motocarro, en distintos recorridos. Para el transporte de las plántulas compradas al vivero de Santa Catalina

fue necesario usar una lancha para llevarlas hasta la isla de Providencia. Estas se transportaron en canastas (Figura 33).

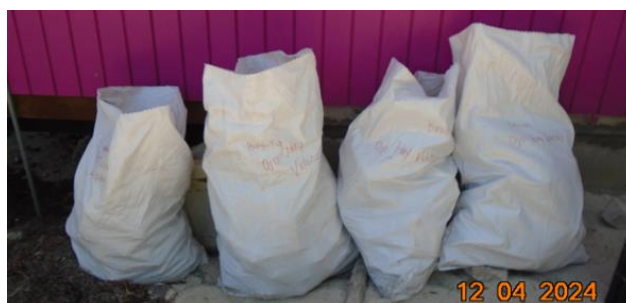
Paralelo a las actividades de adecuación del terreno se recogió la basura evidenciada en los polígonos intervenidos. Algunos de estos residuos estaban dispuestos sobre el suelo, y otros se encontraban enterrados en el sedimento, y eran encontrados al realizar el ahoyado para la siembra. Se sacaron cuatro costales (Figura 34), los cuales serán transportados desde la isla para su disposición final en Cartagena.

*Figura 34. Costales con basura recolectada en los polígonos de siembra en el sector de Manzanillo en abril de 2024 (AQUBIOSFERA, 2024).*

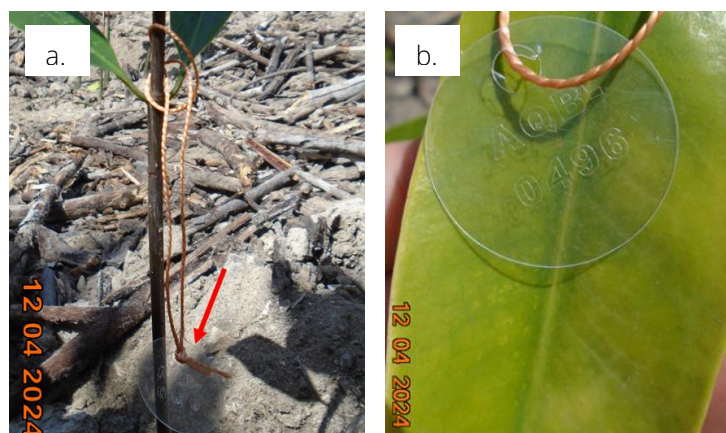
Figura 35. a. Etiqueta amarrada a una plántula del manglar sembrado en el sector de Manzanillo en abril de 2024, b. detalle de la etiqueta (AQUIOSFERA, 2024).

Se etiquetaron 400 plántulas y se midieron 354, distribuidas entre los distintos polígonos de siembra (MA1a, MA1b, MA3b, Ma4a, MA4c, MA4d, MA5a). Debido a que el etiquetado se hizo antes de la medición, es posible que se hayan omitido algunas plántulas, debido a la forma irregular de los polígonos, adicionalmente es posible que debido a la herbivoría evidenciada por los cangrejos, algunas de estas se hayan perdido. Las etiquetas estaban elaboradas en acetato (Figura 35a) y se encontraban codificadas de la siguiente manera: desde AQB-0001 al AQB-0300, y del AQB-0401 al AQB-0500 (se presentaron inconvenientes con el rango del 301 a 400, por lo cual no se usó). Por otro lado, Las etiquetas se amarraron al tallo de la plántula con nylon o hilo grueso (Figura 35b).

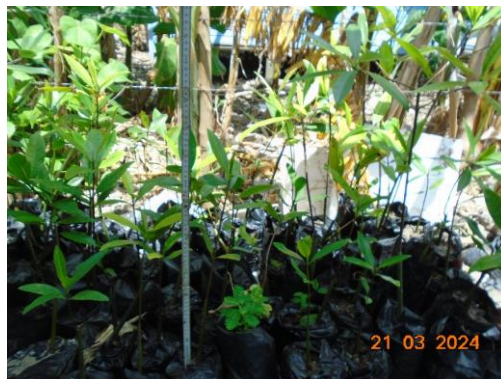
*Figura 43 Verificación de las alturas de las plántulas en los viveros (AQUABIÓSFERA, 2024).*

Cuando se iniciaron las actividades en campo, se volvieron a visitar los viveros, para identificar la cantidad de plántulas a comprar en cada uno. Al realizar la verificación y procurando la adquisición de plántulas con más de 40 cm de altura (Figura 43), se determinó la compra de plántulas al señor Silvestro Venner Mclean, al señor Carlos Rosendo Archbold Corpus y al vivero de la señora Virginia en Santa Catalina. Al momento de realizar la siembra, se sembró un total de 2.486 plántulas en Manzanillo (determinado por el área disponible y la reposición de alrededor de 15 plántulas muertas en los días siguientes a la siembra).
