INFOME DE AVANCE DE OBRA

ASUNTO: Informe de avance contrato de obra N° 039 DE 2025.

Objeto: “Contratar bajo el sistema de precios unitarios fijos sin fórmula de reajuste la adecuación y mantenimiento de la sede de la Registraduría Municipal Sahagún – Córdoba”. Señores

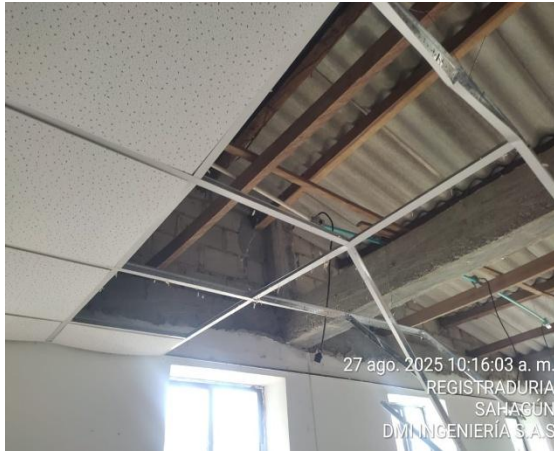
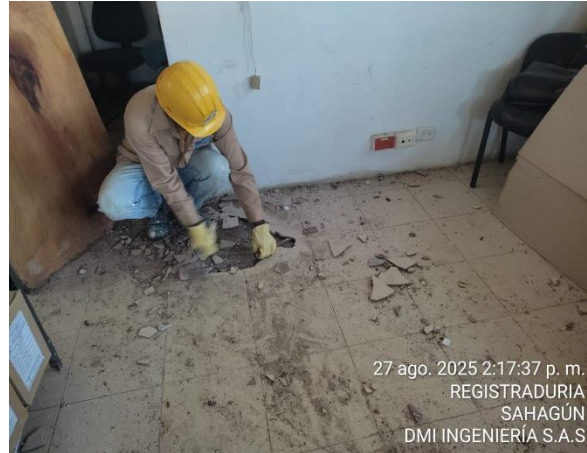
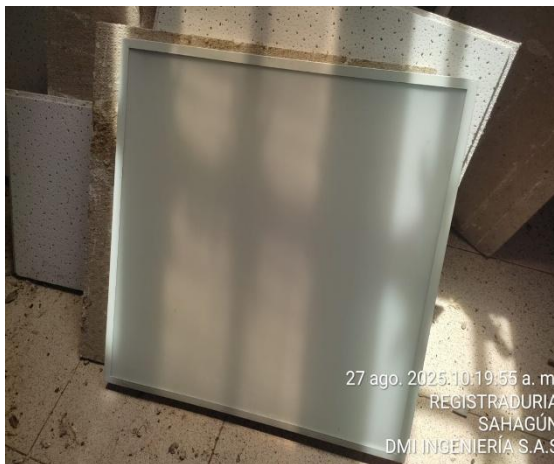
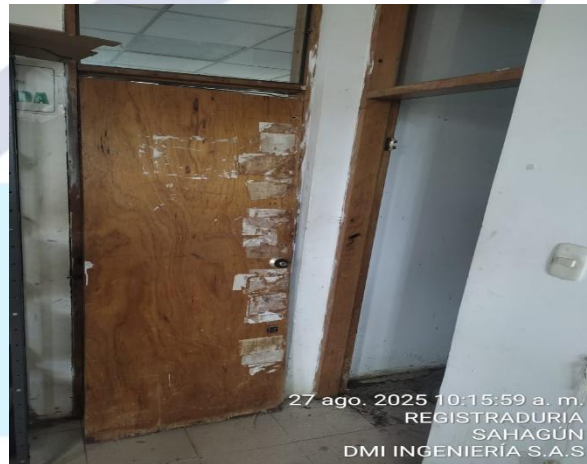
Agosto 28 del 2025.

- Desmonte de cielo raso
- Demolición de enchape
- Demolición piso
- Demolición mesón
- Desmonte de lavaplatos

Se encontró grieta en paredes de cocina y comején en listones al momento del desmonte del cielo raso

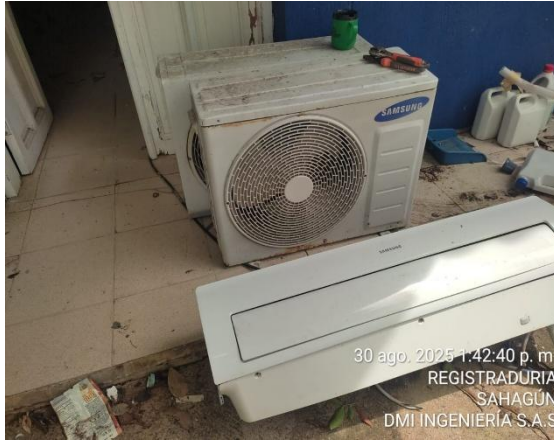
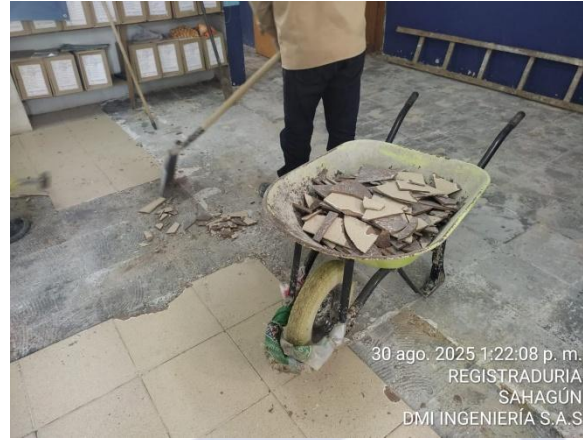
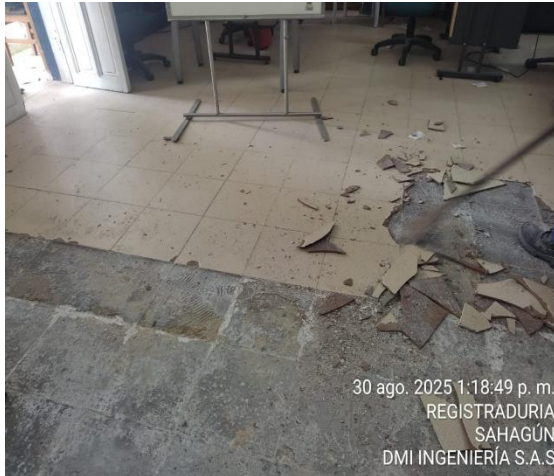
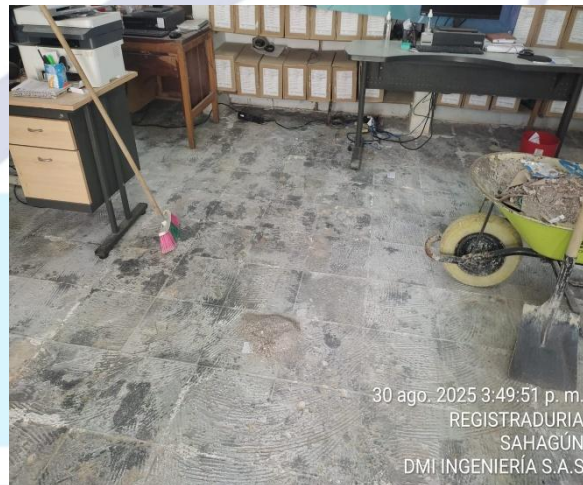
Septiembre 1 del 2025.

- Trazado de niveles
- Inspección de cubierta
- Escarificación de paredes

Al momento de hacer la revisión de la cubierta se evidencio el mal estado de algunas laminas y la mala instalación de otras.

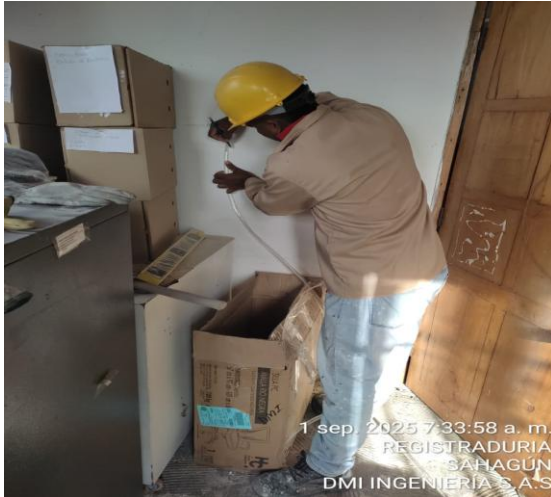
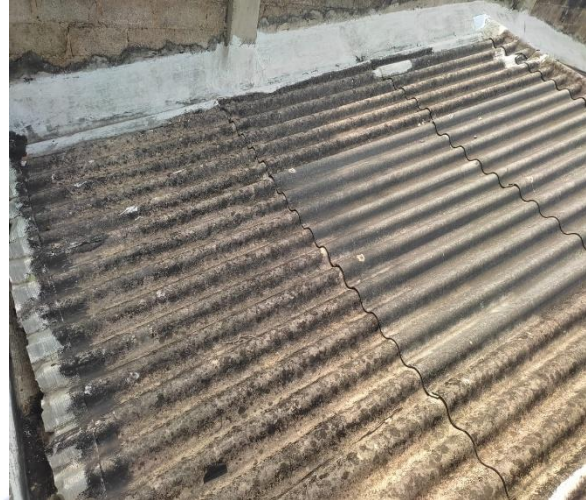
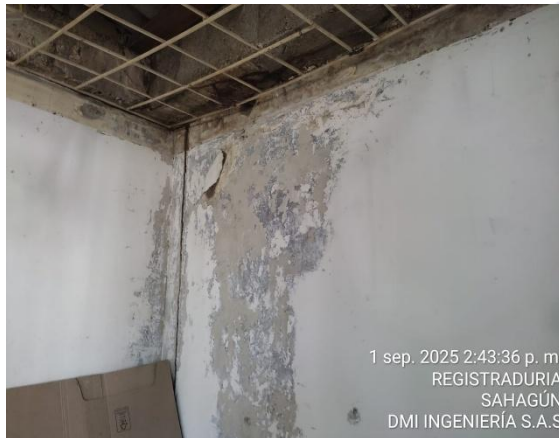
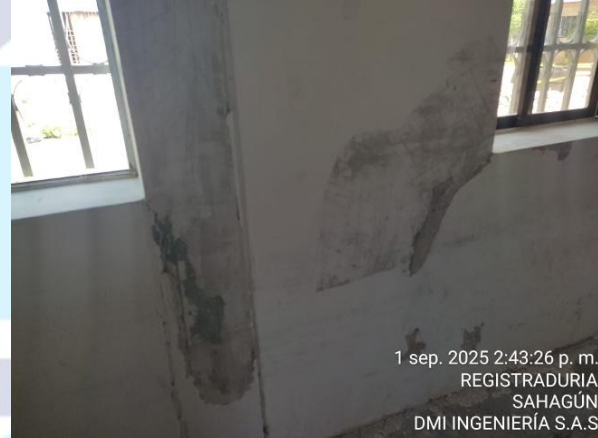
Septiembre 2 del 2025.

- Limpieza de viga canal
- Limpieza zonas verdes
- Limpieza de bajantes
- Demolición de piso
- Inspección de la parte eléctrica

Al momento de la ejecución de limpieza de zonas verdes en el patio se encontraron los registros de desagüe de aguas lluvias los cuales estaban en un estado de taponamiento por demasiados residuos encontrados en estos, a su vez la tubería también encontraba demasiado saturada y en mal estado.

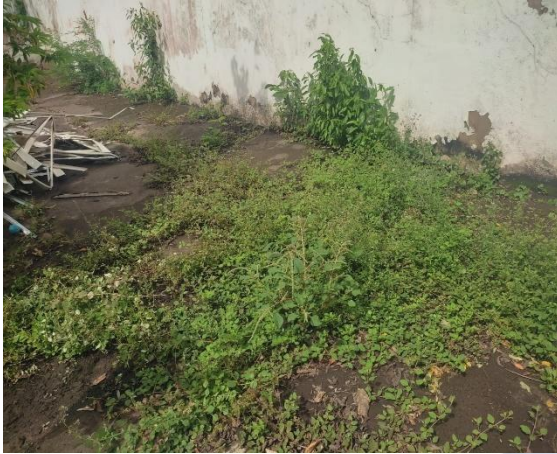
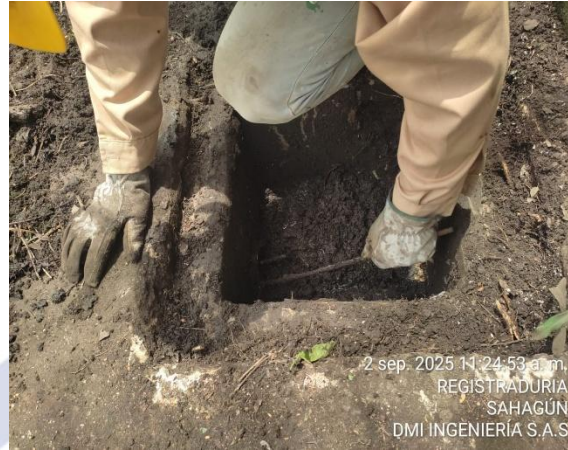
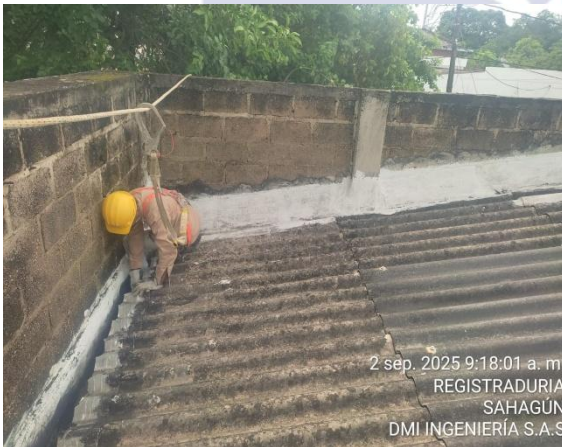
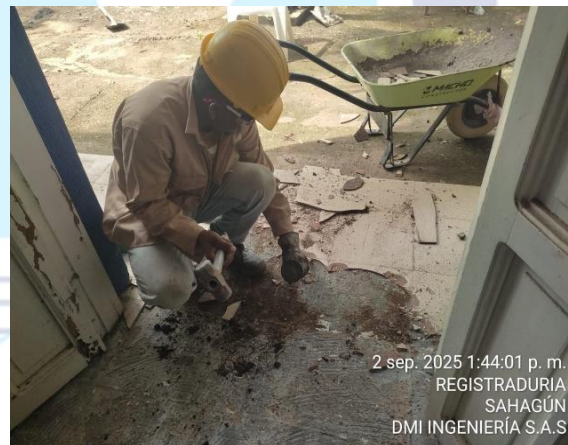
Septiembre 3 del 2025.

- Limpieza zonas verdes
- Suministro de material

En la zona de jardinera cunado se realizo la limpieza se identifico que esta zona presenta saturación en paredes puesto que esta zona tiene la pendiente así dentro por lo que cuando llueve el agua se va hacia la pared y se filtra a la zona de archivo, se plantean varias opciones para dar solución a esta situación presentada.

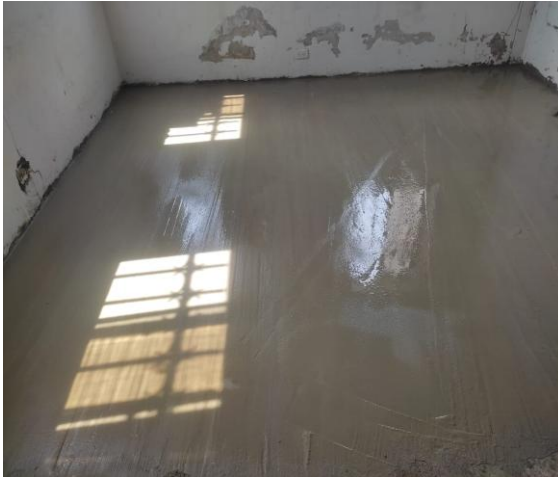
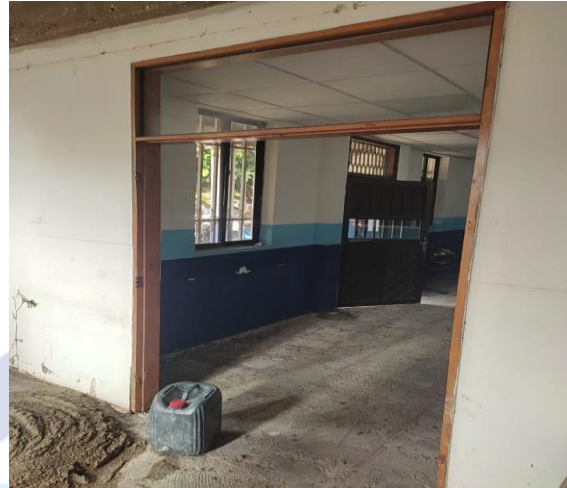
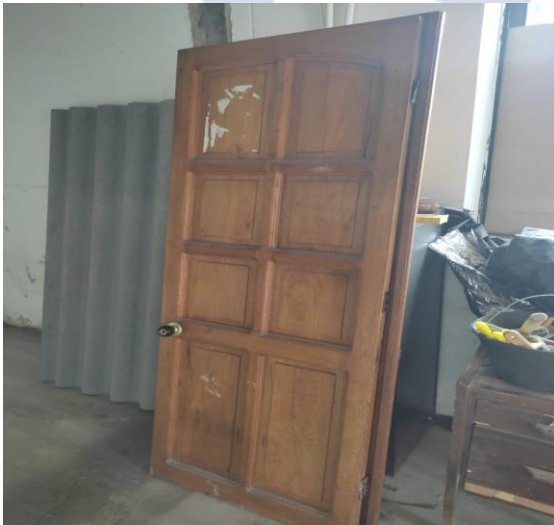
Septiembre 5 del 2025.

- Plantilla de nivelación
- Desmonte de puerta con marco

Se presento en obra visita de parte de la registraduría los cuales estuvieron viendo el avance de la obra los cuales hicieron varias observaciones con respecto al tema de la zona verde al lado de archivo la cual esta presentado filtración hacia dentro de las instalaciones.

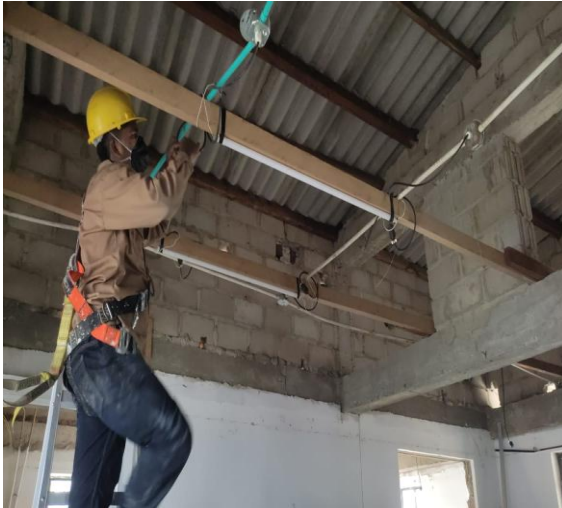
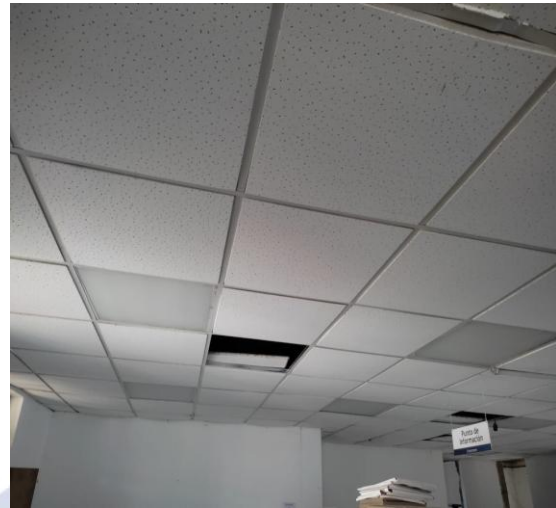
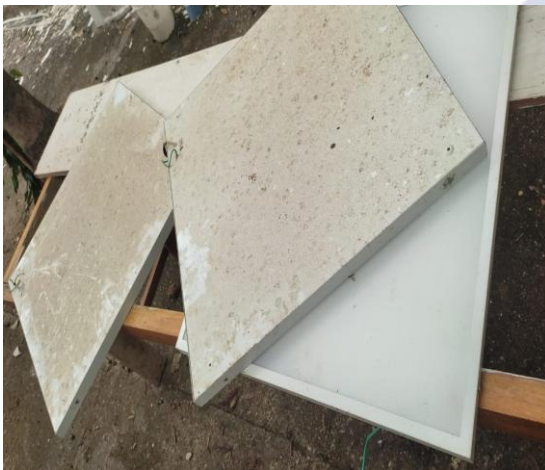
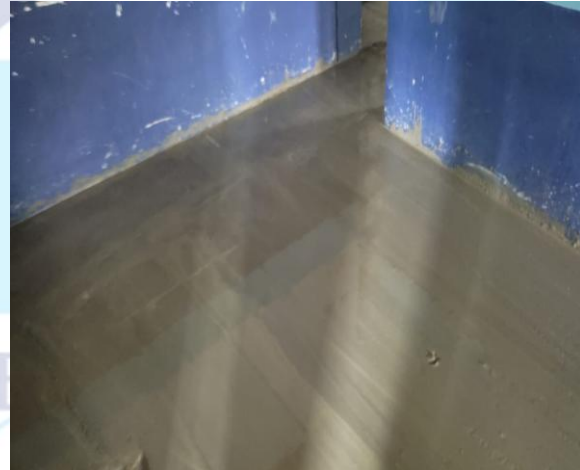
Septiembre 7 del 2025.

- Desmante de cielo raso
- Desmante de luces
- Desmante de avisos de puestos
- Instalación de luces
- Plantilla de nivelación

Se inicio el desmante del cielo raso de la zona de atención al público y puestos de funcionario al mismo tiempo se iban desmontando las luces y los avisos de los puestos de cada funcionario y se continuo con la plantilla en estas zonas.

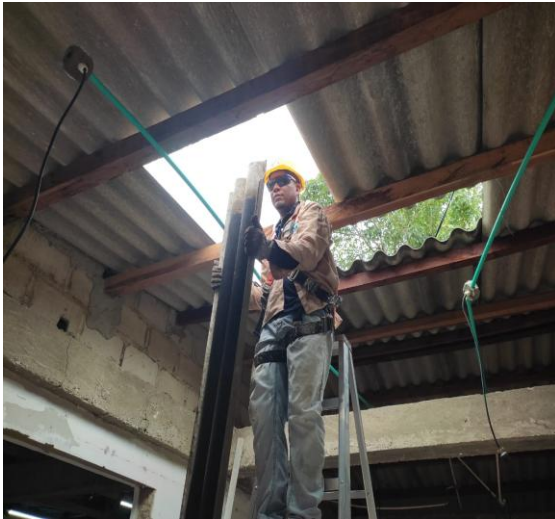
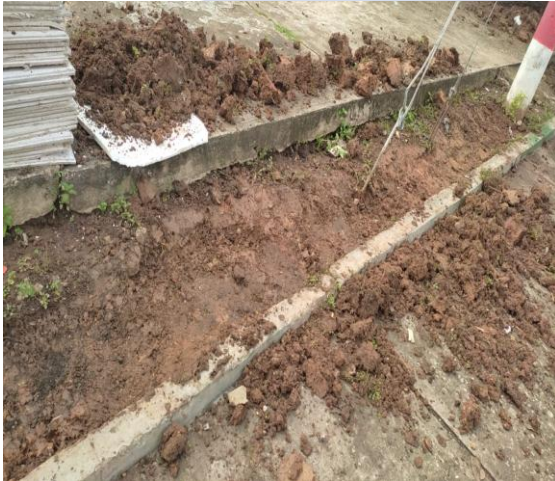
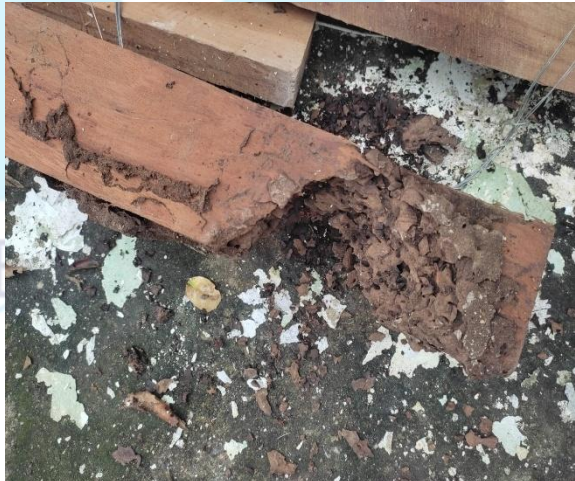
Se evidencio un listón en mal estado dado que la mala instalación de este estaba habiendo que el agua filtrara por esta zona.

Se inicio la actividad de las raspado y limpieza de listos, se desmonto un listo en mal estado, se hizo el cambio de una teja que estaba agrietada y se acomodo otra teja que estaba mal instalada, se escarificaron paredes en la zona de archivó y se empezó excavación en parqueadero para rampa de acceso.

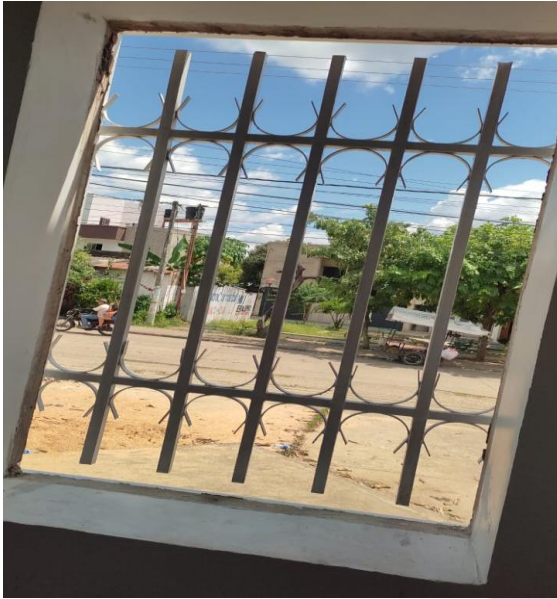
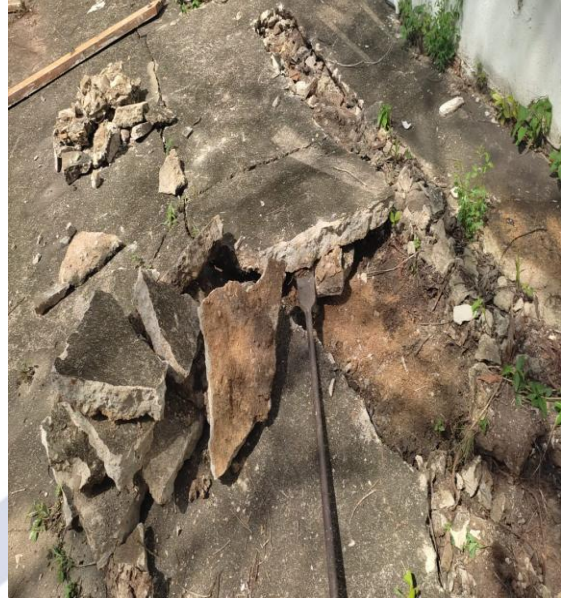
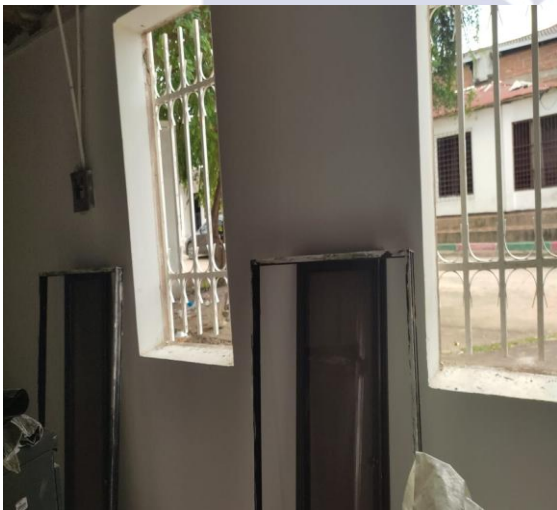
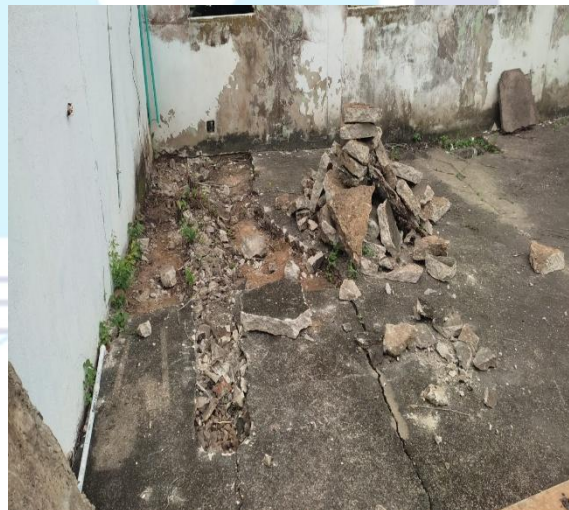
Se empezó con el desmante de ventanas en la zona de archivo para mantenimiento cambio de todos los elementos dañados, se continuo con la pintura de las rejas de estas ventanas, se continuo con la demolición de placa en concreto en área nueva.

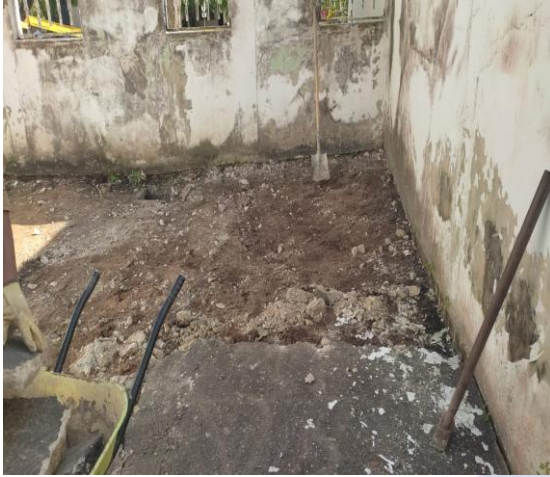
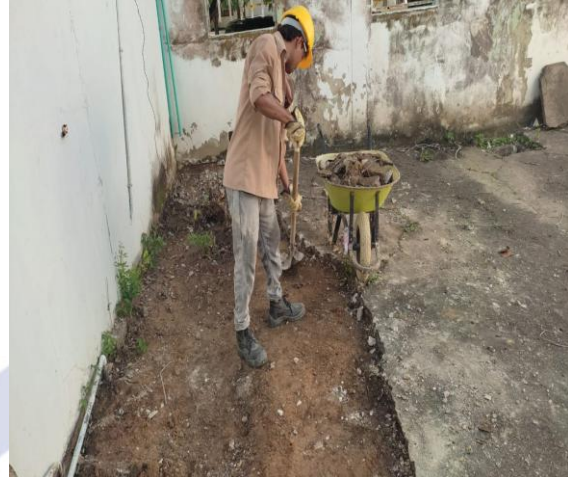
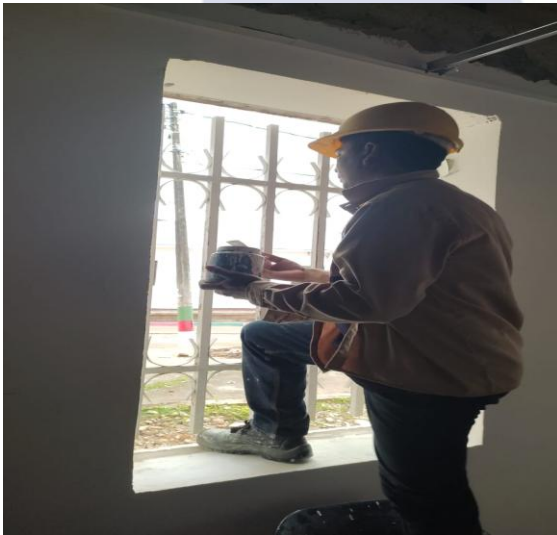
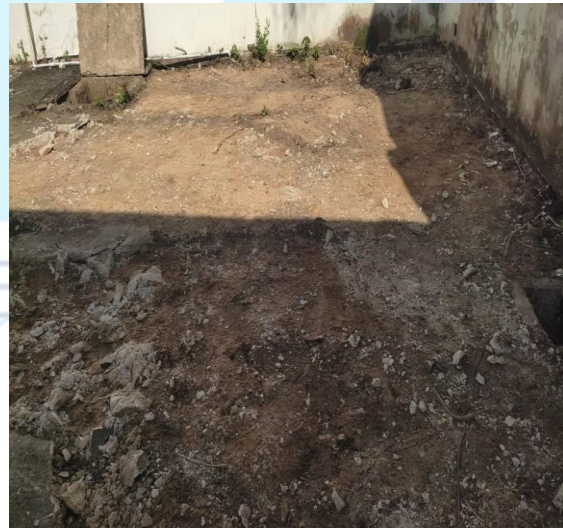
Septiembre 23 del 2025.

Se continuo con la pintura de rejas de ventanas, las ventanas desmontadas en archivo se encuentran en taller en mantenimiento, se siguió con la demolición de placa en concreto en área nueva.

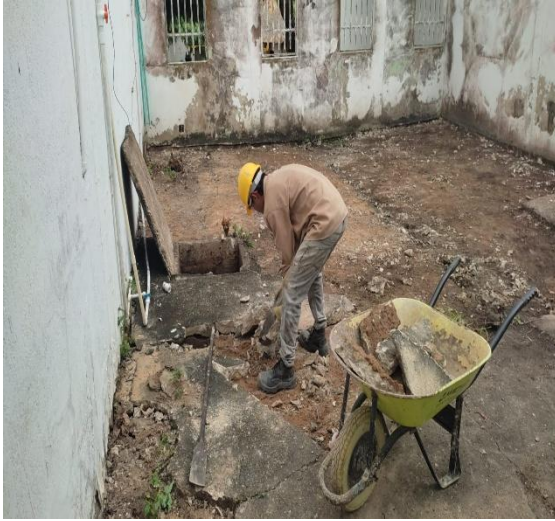
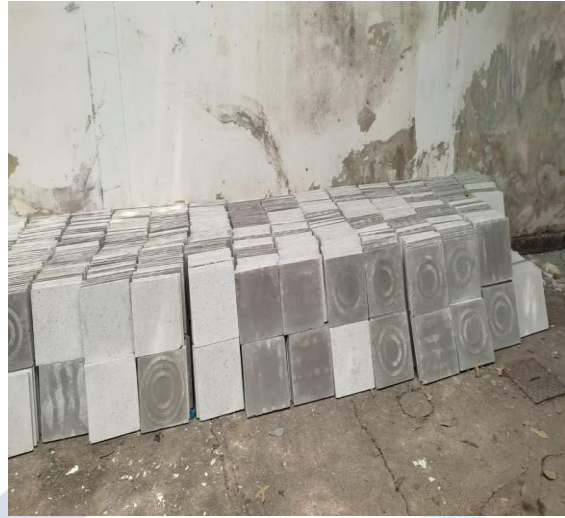
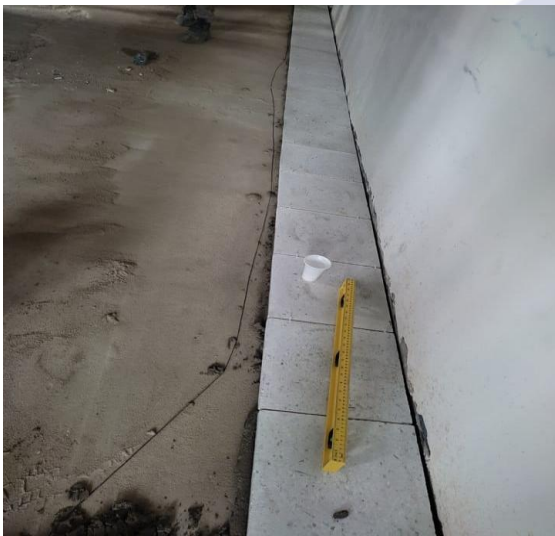
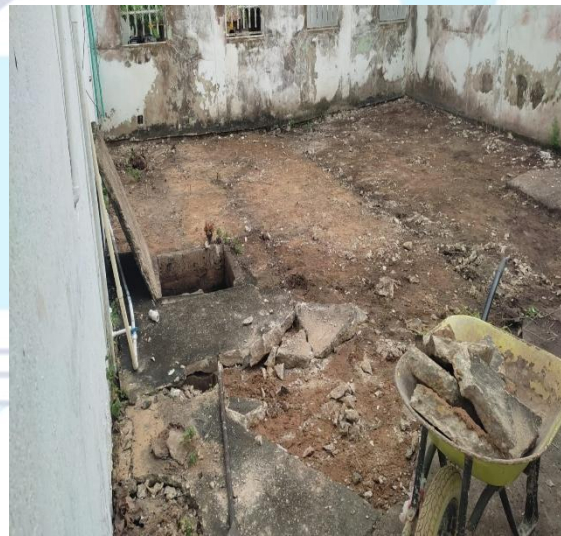
Septiembre 24 del 2025.

Se continuo con la demolición de placa de concreto en área nueva, llego a obra la baldosa granito, se pegó línea guía de granito.

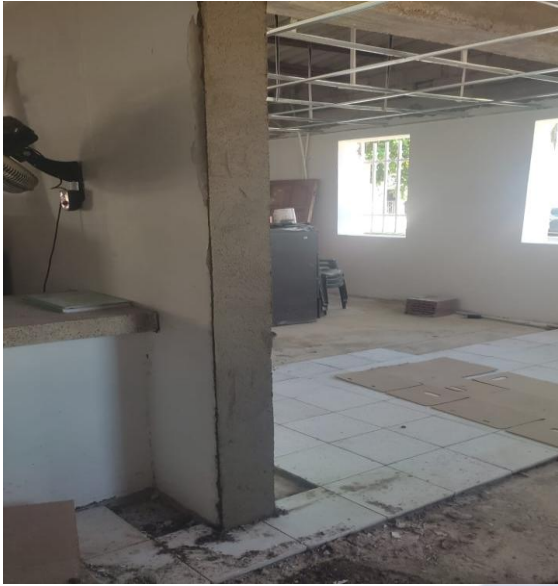
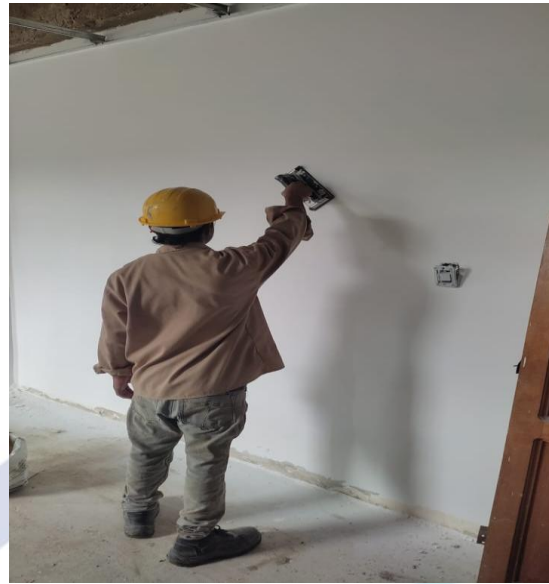
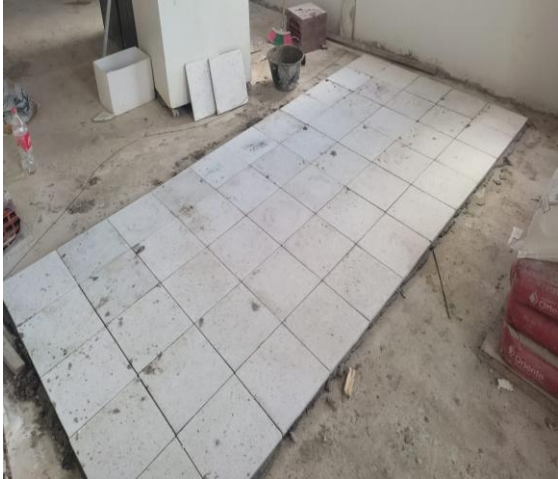
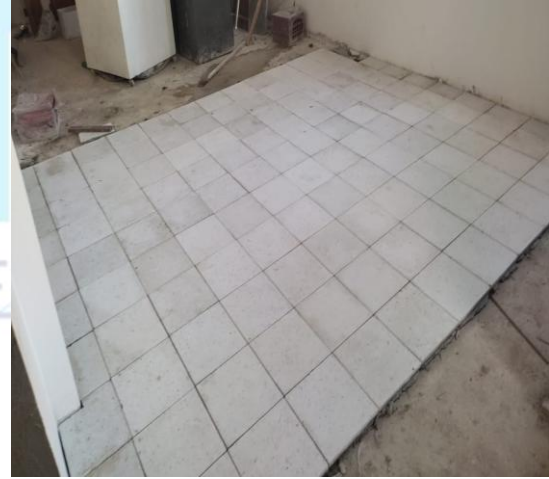
Septiembre 25 del 2025.

Se cogieron filos de vanos de puertas en la zona de archivo, se lijaron las parejas de esta zona para posterior darle la primera mano de pintura para proteger el estuco y sellar, se continuo con la instalación de granito en dicha área.

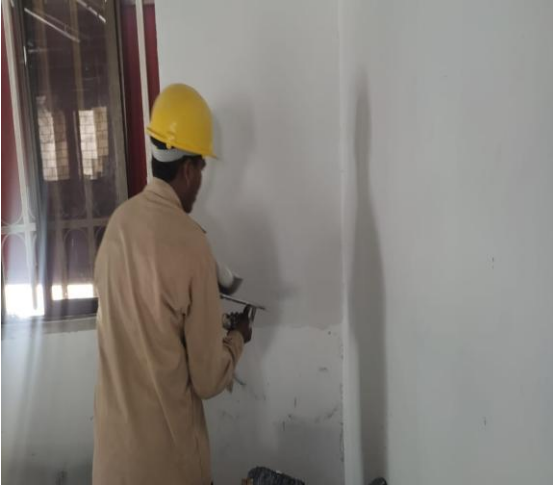
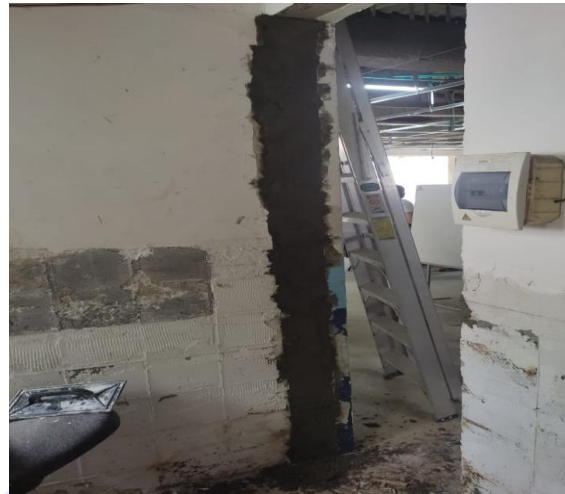
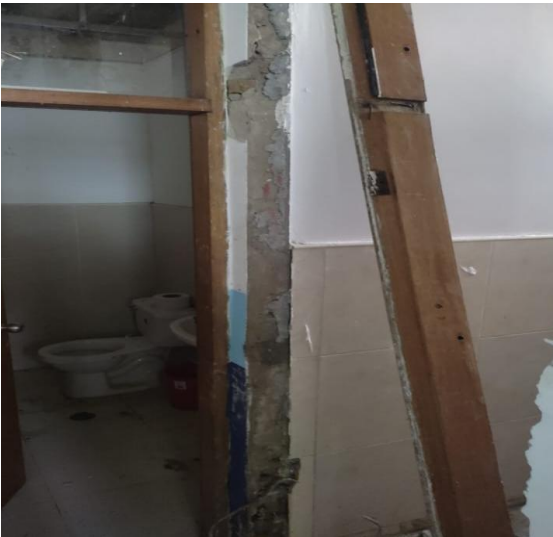
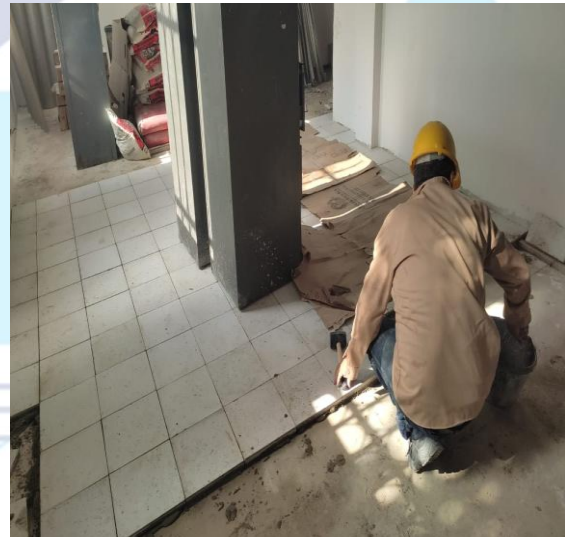
Septiembre 26 del 2025.

Se continuo con la instalación del piso en granito en la zona de archivo, se cogieron filos de vanos de puertas en cocina y baño de discapacitados, se empezó segunda mano de estuco en atención al cliente.

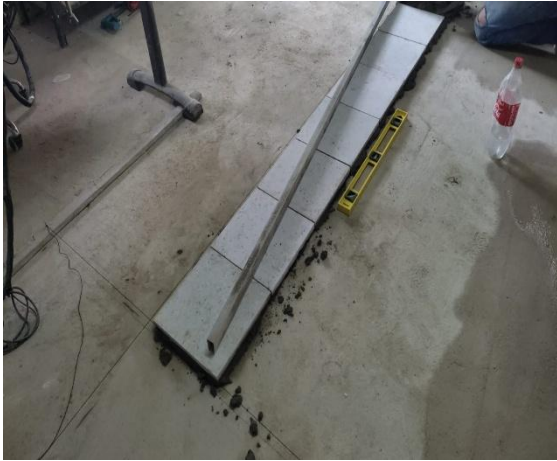
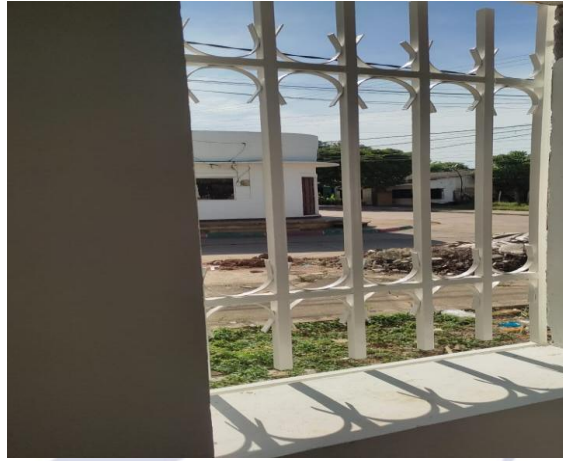
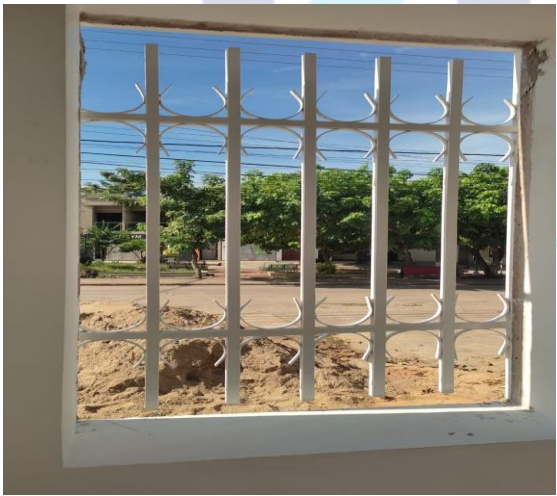
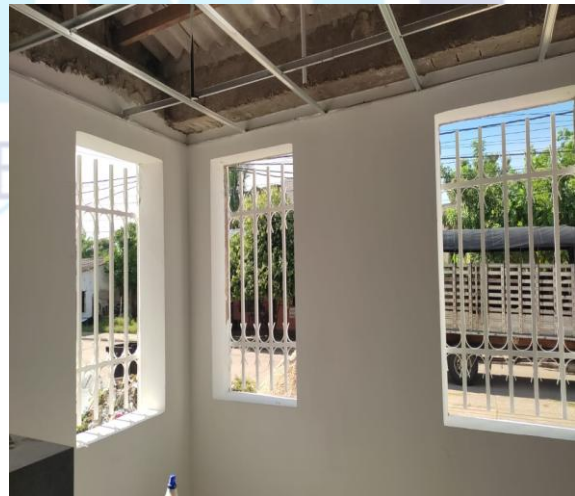
Septiembre 27 del 2025.

Se continuo con la instalación de piso en granito en puesto de funcionarios, se les dio segunda mano de pintura a rejas de ventas en la zona de archivo.

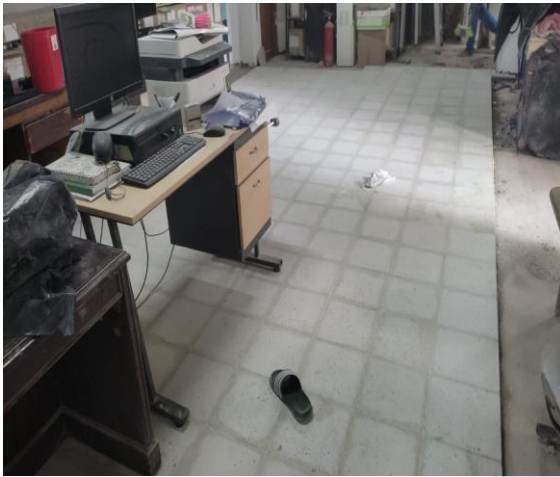
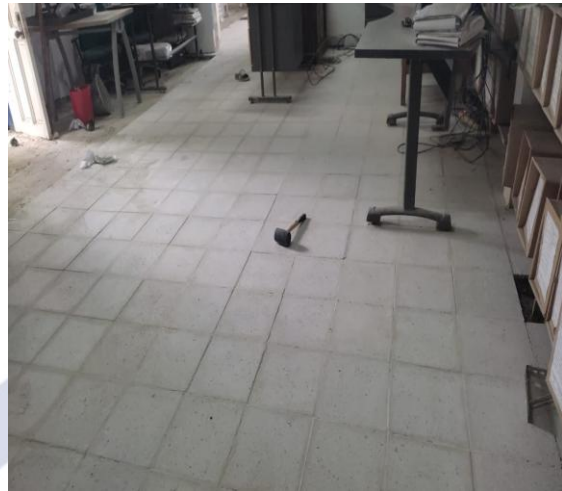
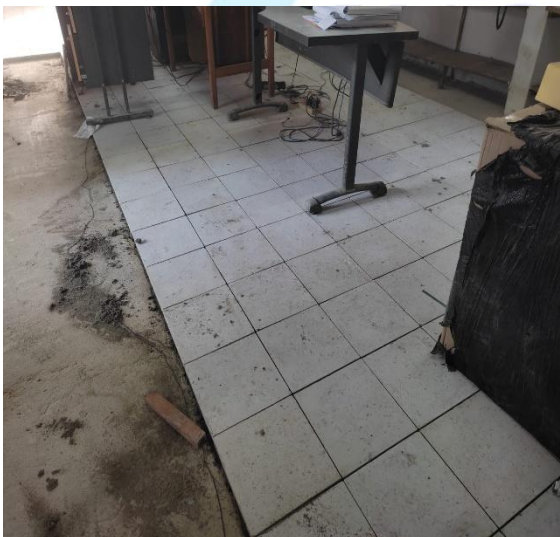
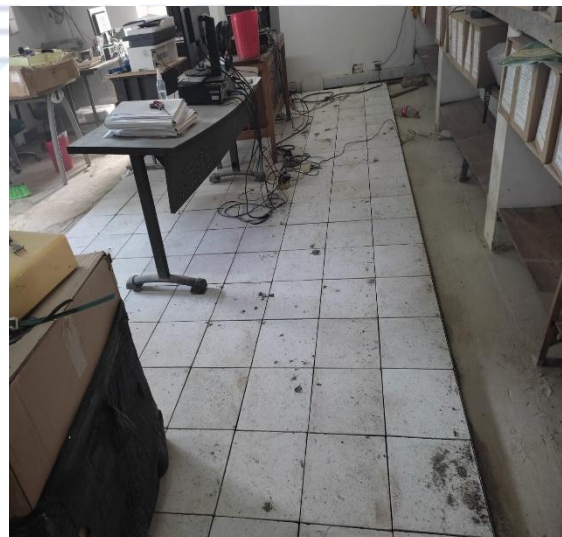
Septiembre 28 del 2025.

Se continuo con la instalación de piso en granito en puesto de funcionarios, luego se procedió a limpiar juntas y sellar para garantizar una buena instalación y evitar que las juntas se llenen de arena, se realizó un aseo a la obra.

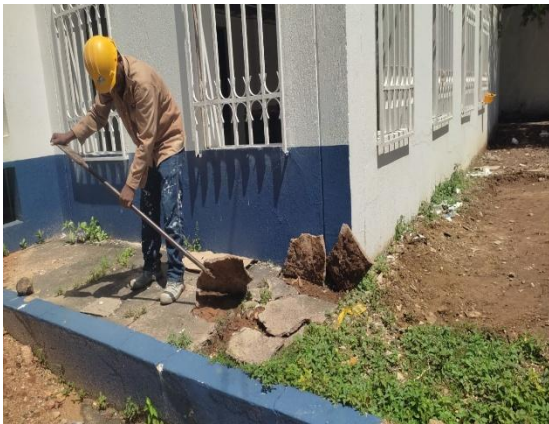
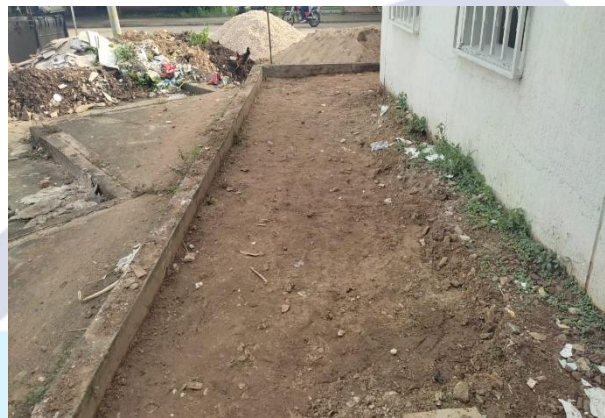
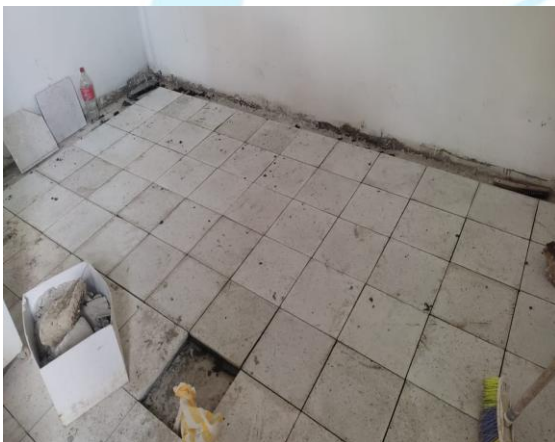
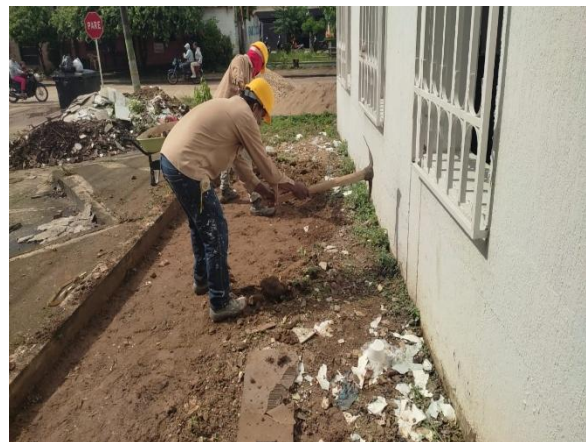
Septiembre 29 del 2025.

Se empezó excavación en zona lateral de archivos, se demolió plata frente archivo, se continuo con la instalación del piso en granito en zona de archivo.

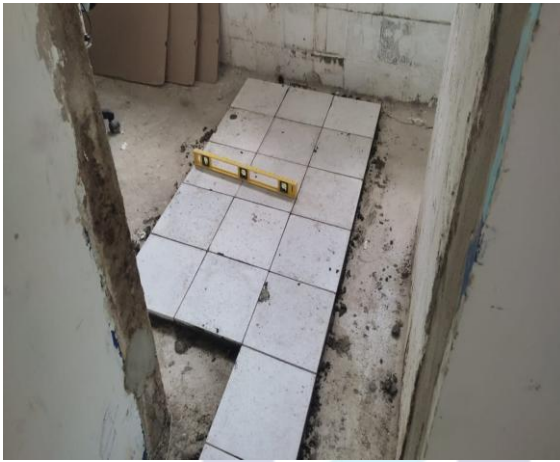
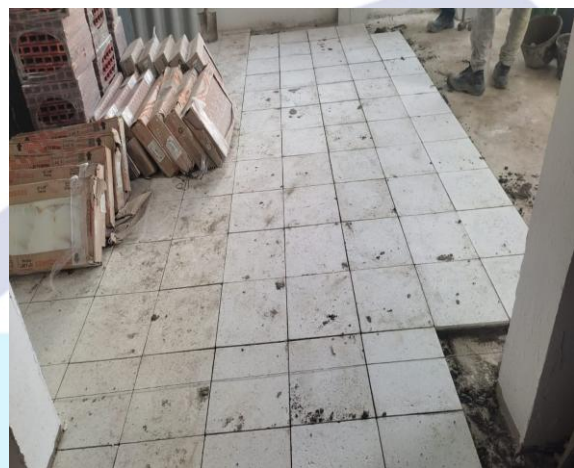
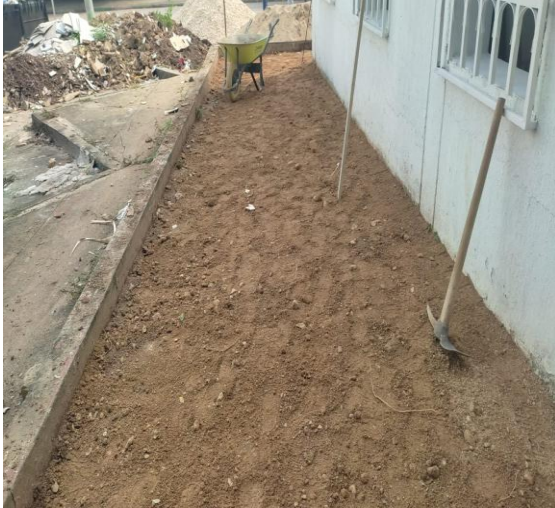
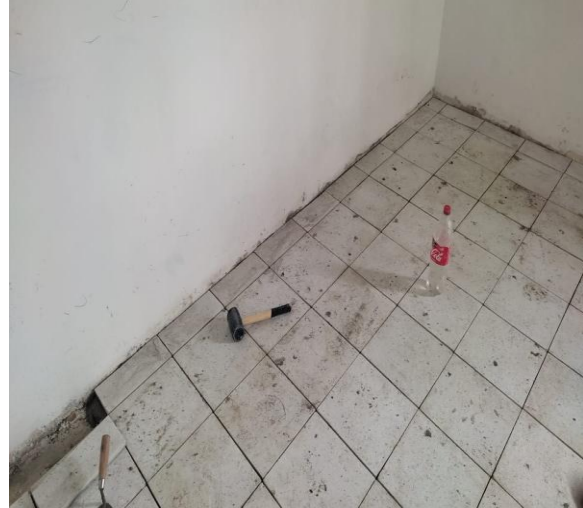
Septiembre 30 del 2025.

Se continuo la instalación de granito en la cocina y en la zona de archivo, se inició excavación para zapatas en zona de ampliación, se adecuo terreno y se echo relleno en la zona lateral de archivo

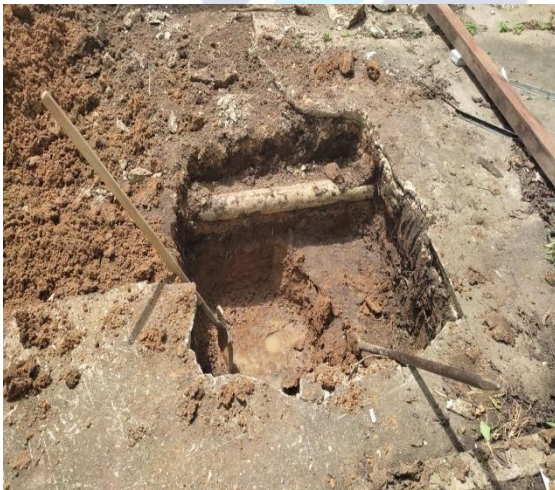
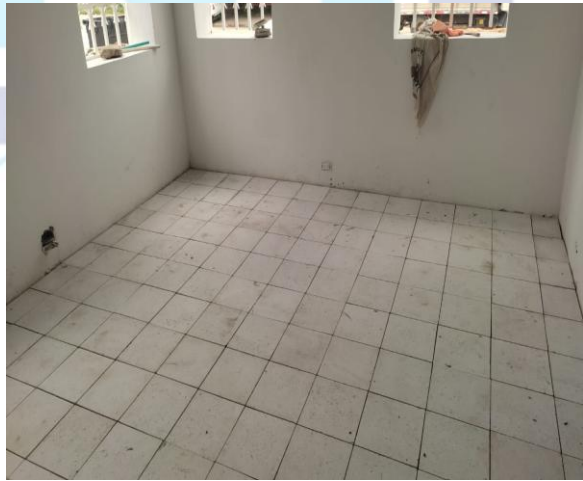
Octubre 1 del 2025.

Se continuo con excavación de zapatas de ampliación, corte figurado y armado del acero para zapatas, se terminó de instalar piso en granito en archivo y se continuo en cocina

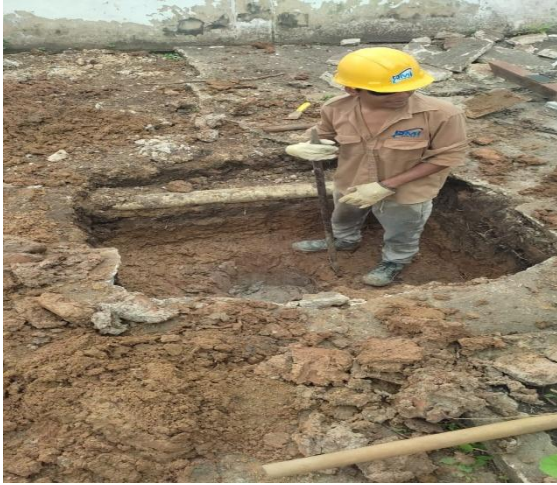
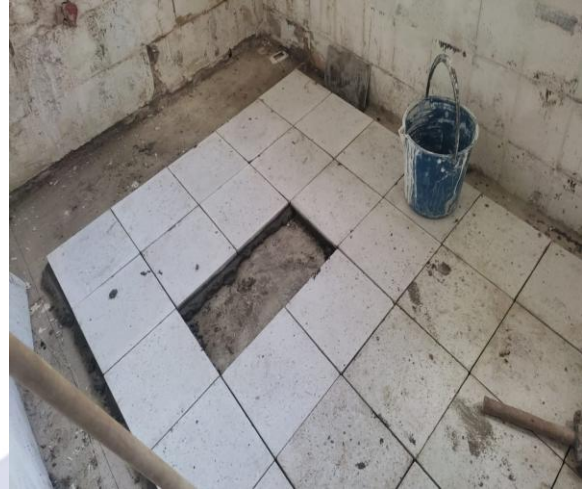
Octubre 2 del 2025.

Se continua con la excavación de zapatas en zona de ampliación, se corto figuro y armo acero de zapatas, fundida de zapata

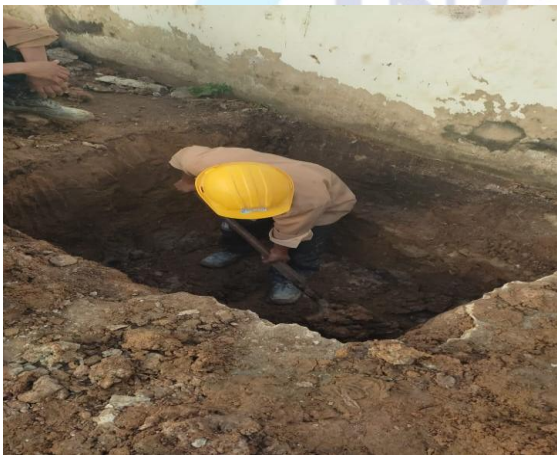
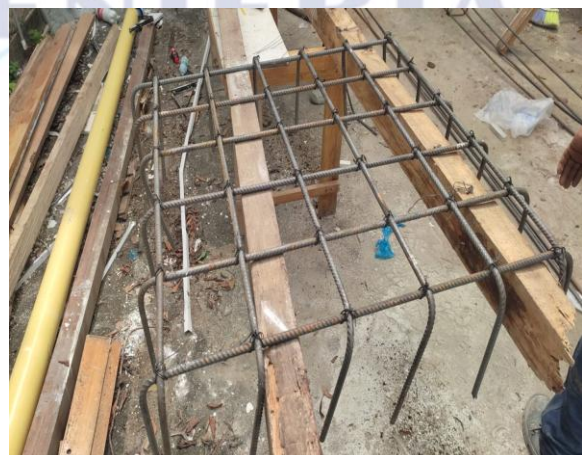
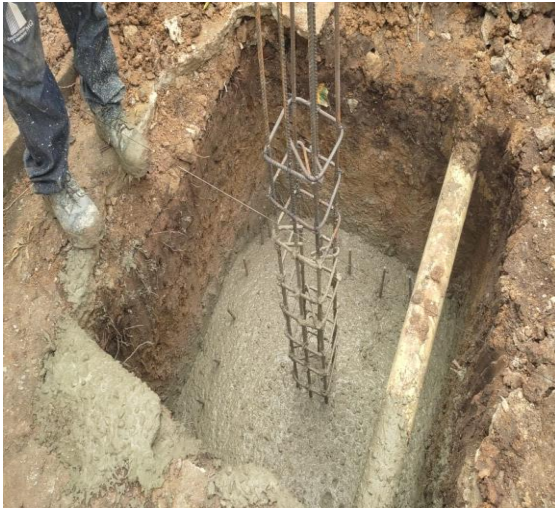
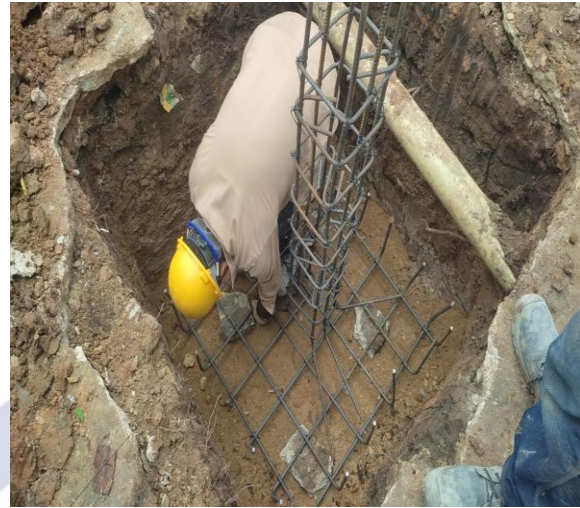
Octubre 3 del 2025.

Se corto figuro y armo acero de zapata, se fundió zapata en área de ampliación, se continuo con la excavación y se inició el enchape de pared de la cocina.

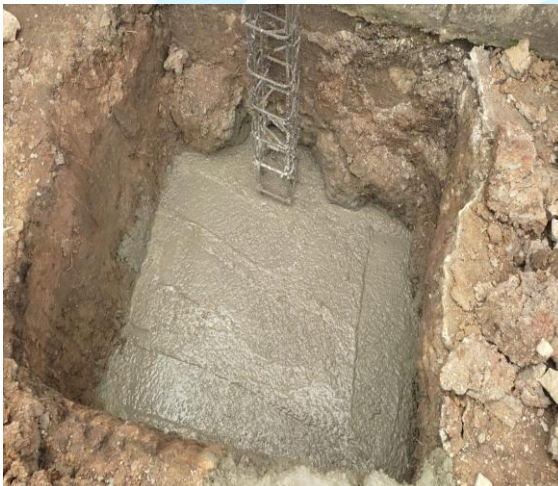
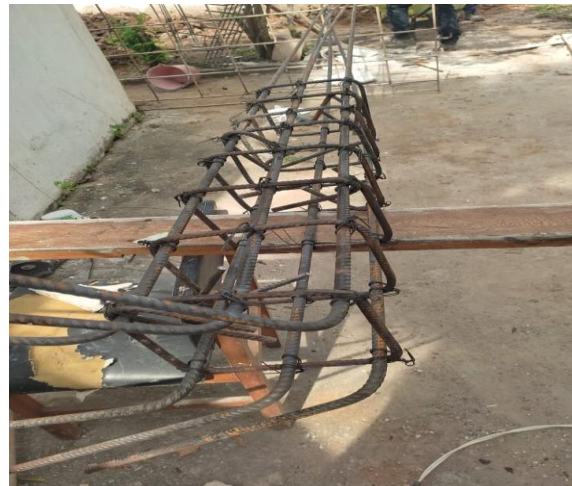
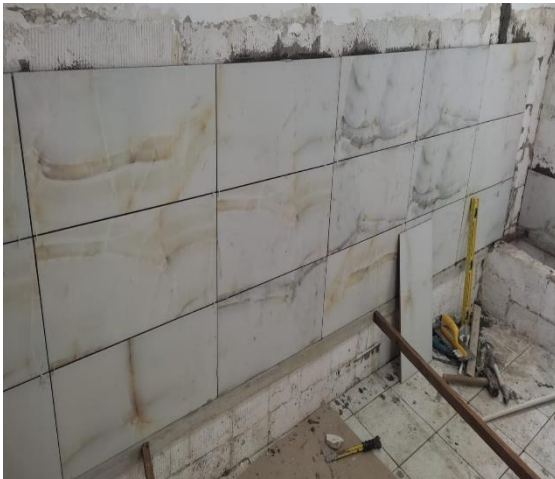
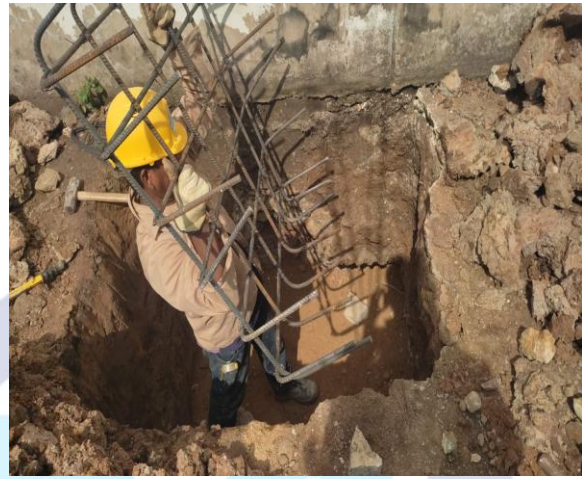
Octubre 4 del 2025.

Se continuo con la instalación del piso en granito en la zona de puestos de funcionarios, se empezó segunda mano de estuco en esta zona, se continuo con excavación, plantilla de nivelación en atención al cliente, se cortó mesón para adecuación de personal discapacitado.

Se presentaron retraso en actividades previas, instalación de granito adecuación de mesón plantilla y estuco en la zona de puestos de funcionarios, puesto que se presentaron los funcionarios de la registraduría a laborar sin previo aviso lo cual toco suspender estas actividades que solo se pueden realizar fines de semana en estas áreas.

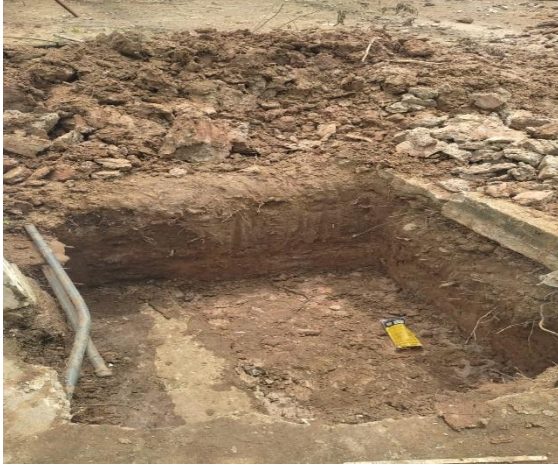
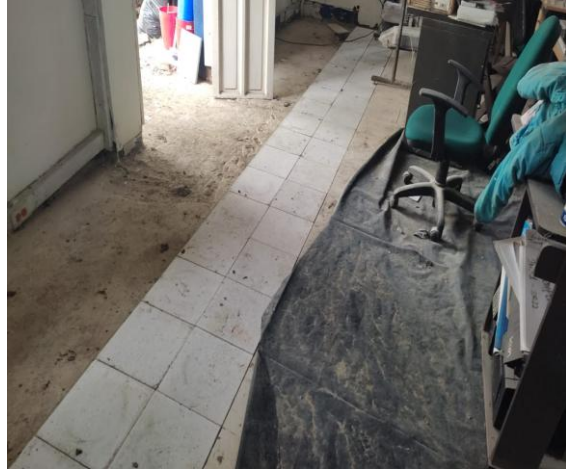
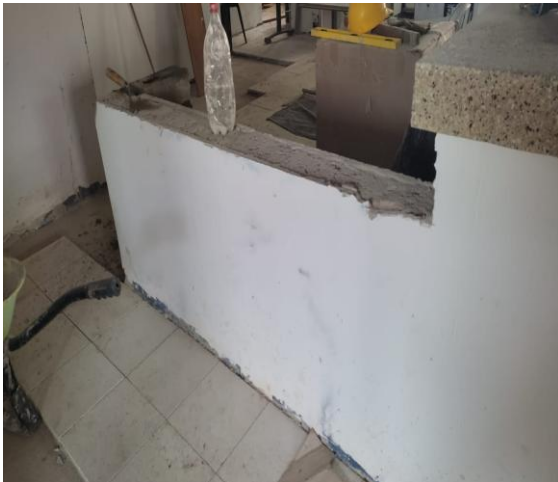
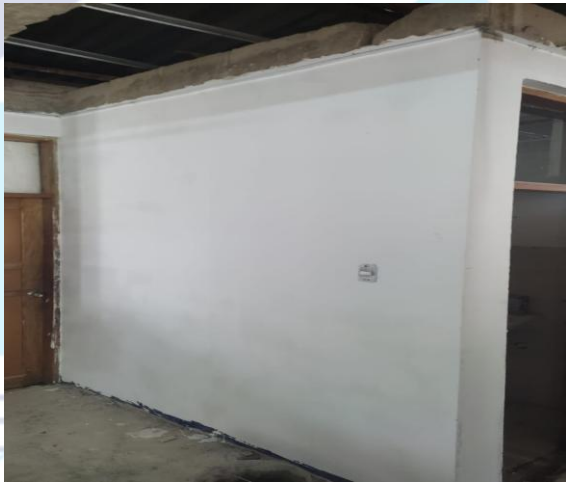
Octubre 5 del 2025.

Se continuo con la instalación del piso en granito en la zona de puestos de funcionarios, se le realizo pata al mesón y se le fundió la placa nueva más baja.
