INFOME DE AVANCE DE OBRA

ASUNTO: Informe de avance contrato de obra N° 039 DE 2025.

Objeto: “Contratar bajo el sistema de precios unitarios fijos sin fórmula de reajuste la adecuación y mantenimiento de la sede de la Registraduría Municipal Sahagún – Córdoba”. Señores

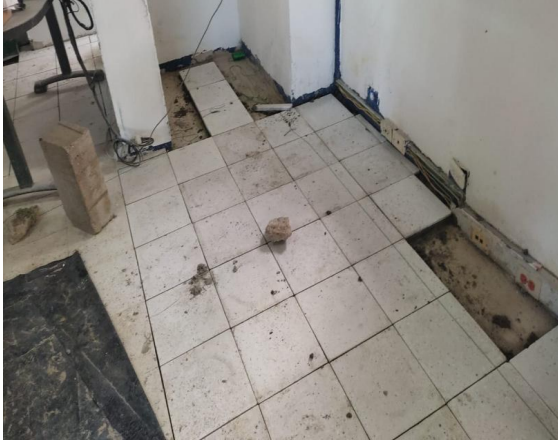
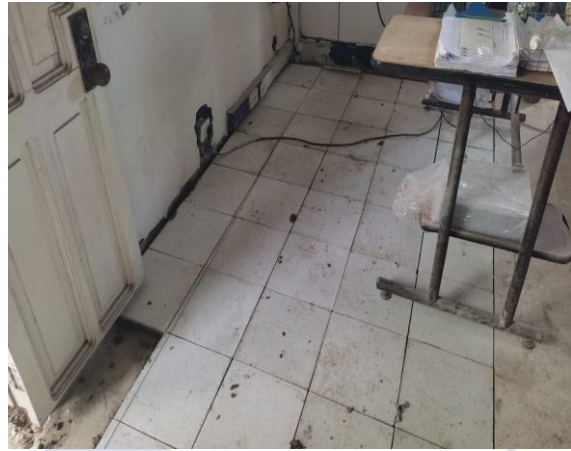
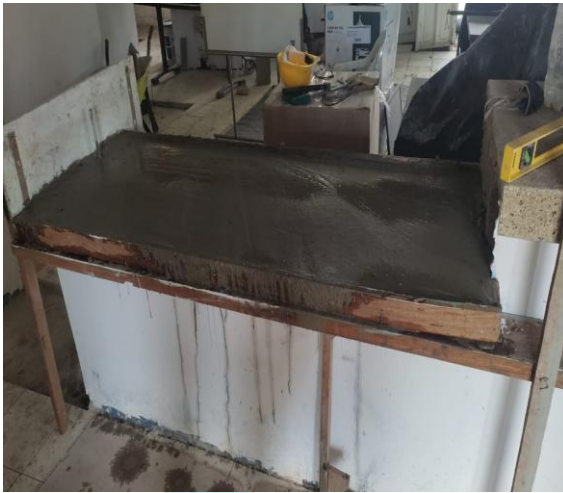
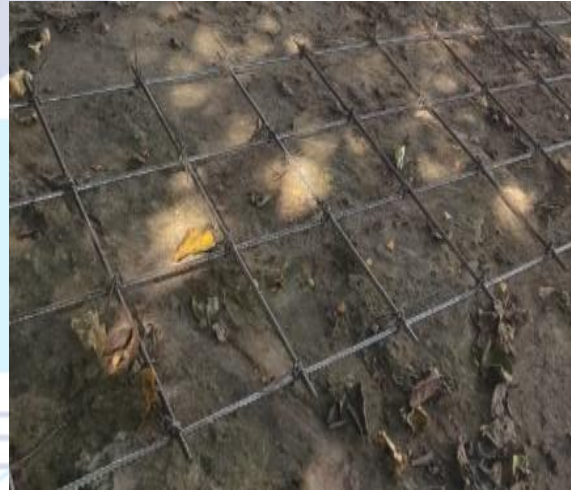
Octubre 6 del 2025.

Se empezó excavación para reubicación de registro sanitario, se instalaron ventanas que estaban en mantenimiento de la zona de archivo, se continuo con el corte figurado y armado de acero para columnas y zapatas.

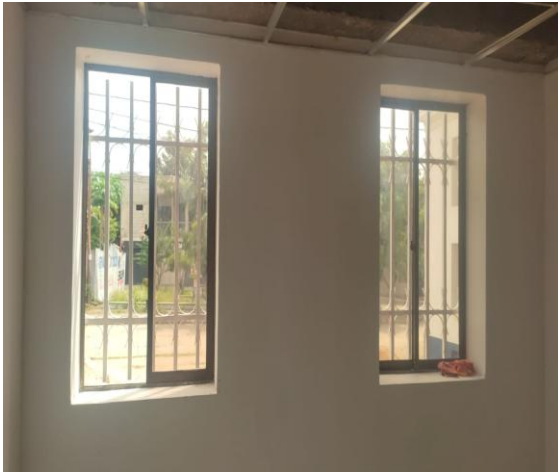
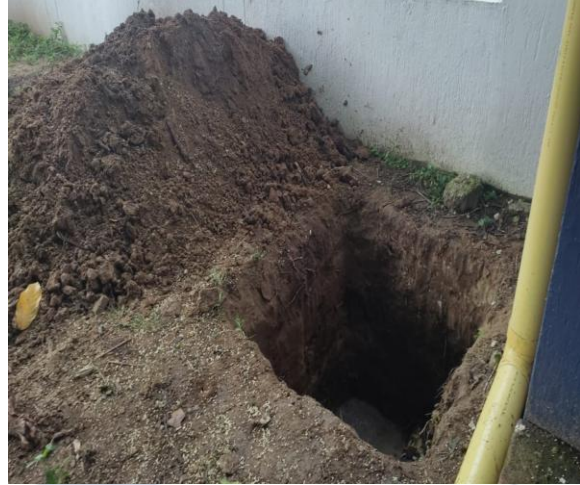
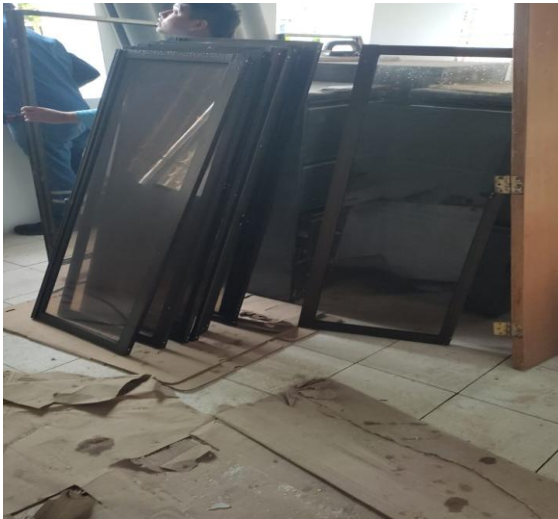
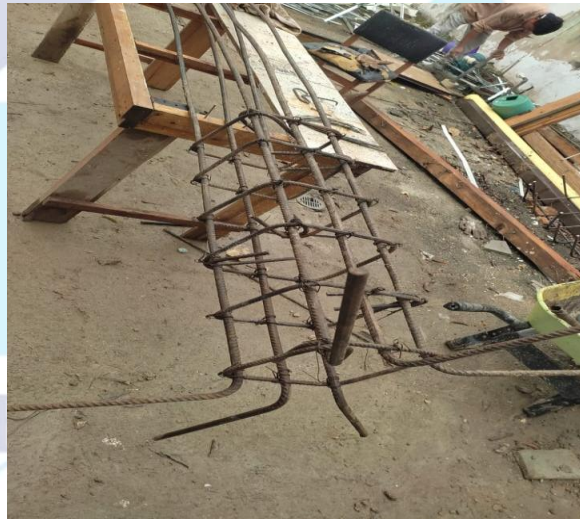
Octubre 7 del 2025.

Se continuo con el figurado y corte del acero para ampliación, se fundió zapata y viga de cimentación en área nueva.

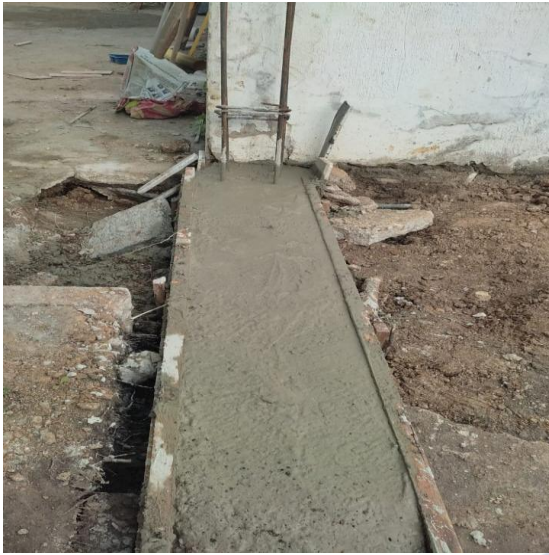
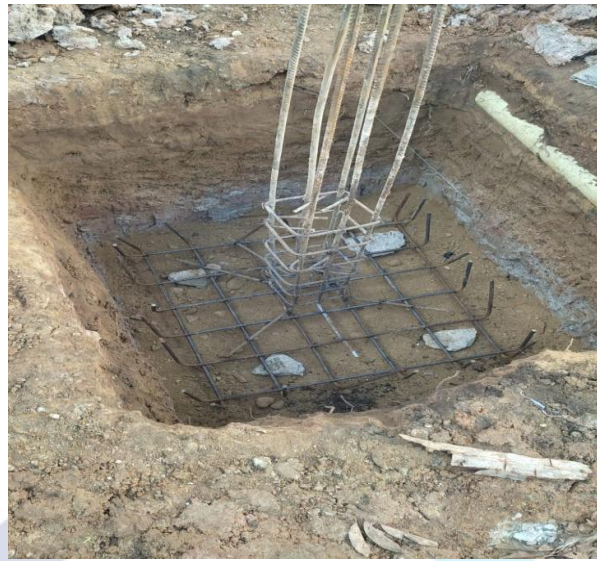
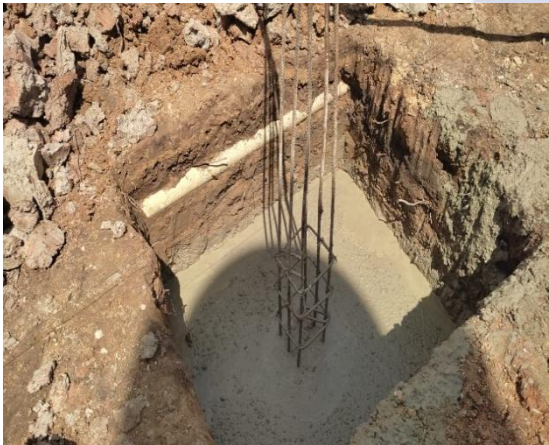
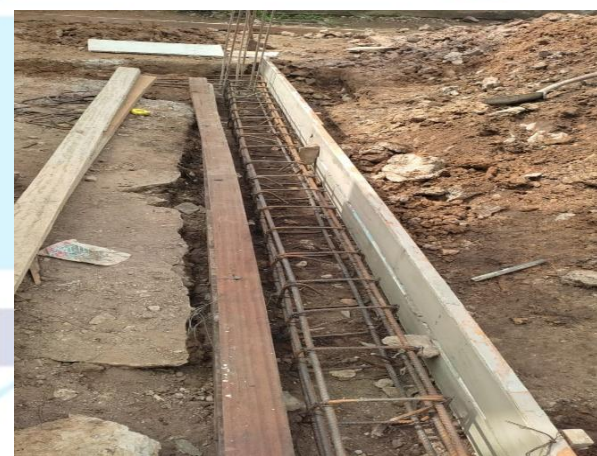
Octubre 8 del 2025.

Se continuo con el corte figurado y armado de acero para columnas y vigas de cimentación para el área nueva, se empezó excavación para tubería de 4" en esta zona, se fundió viga de cimentacion.

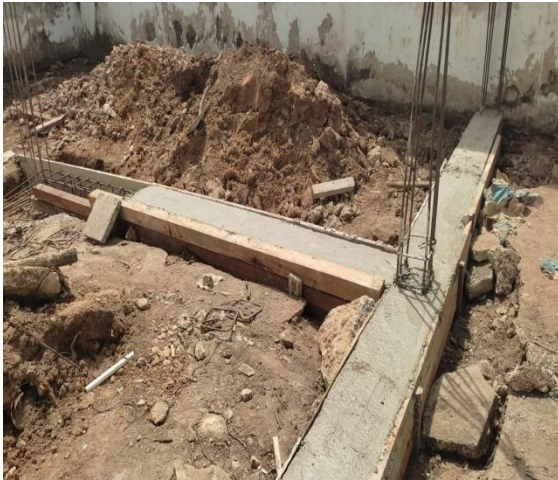
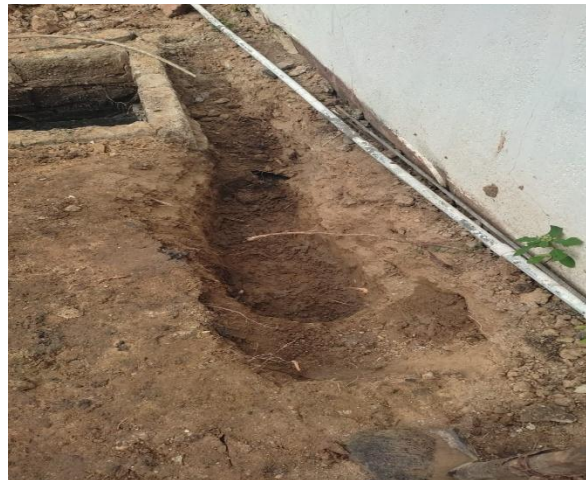
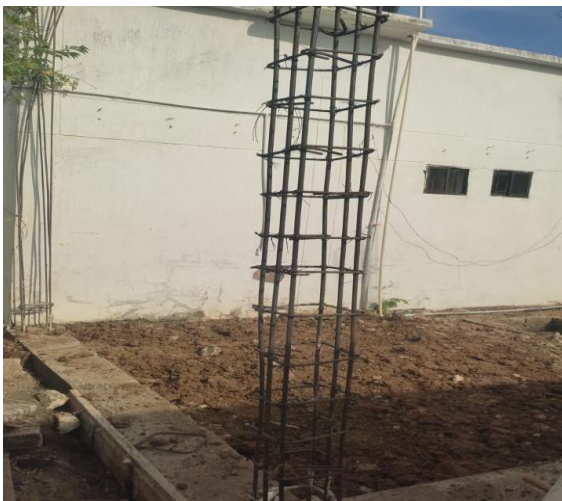
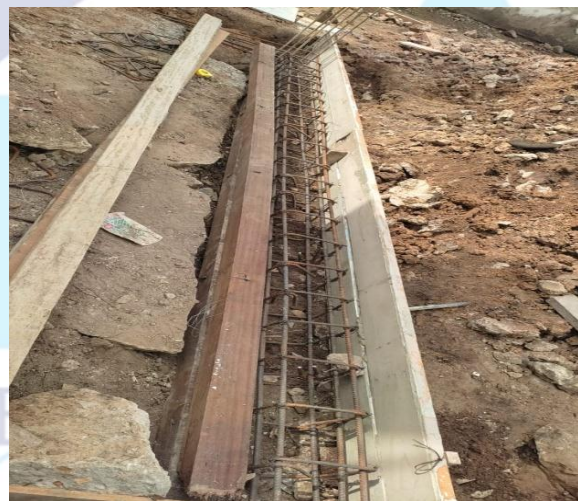
Octubre 9 del 2025.

Se corto figuro y armo acero para tapa registro vigas y columnas, se fundió columna en zona nueva y viga de cimiento

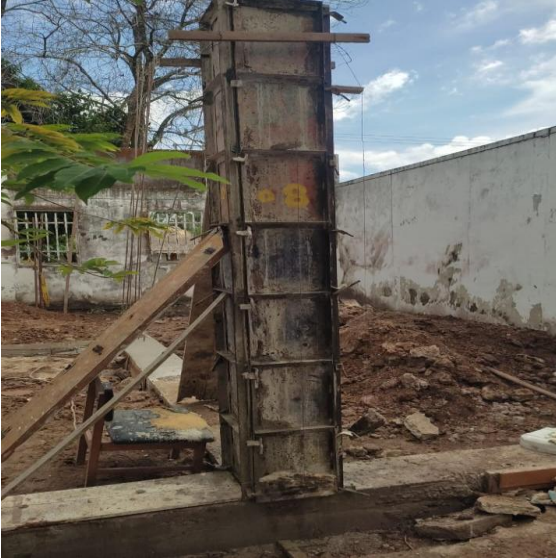
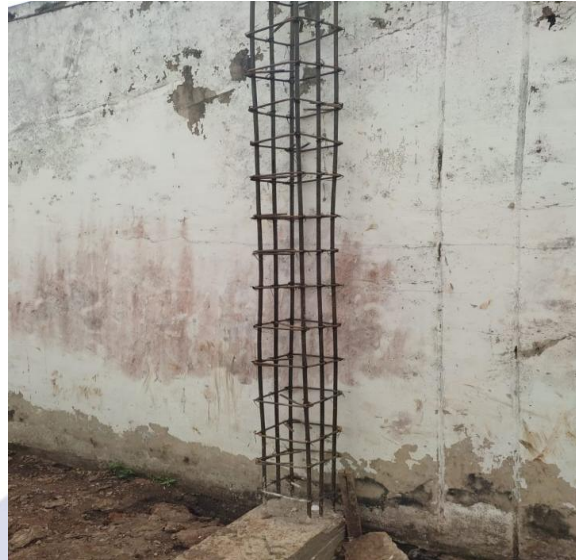
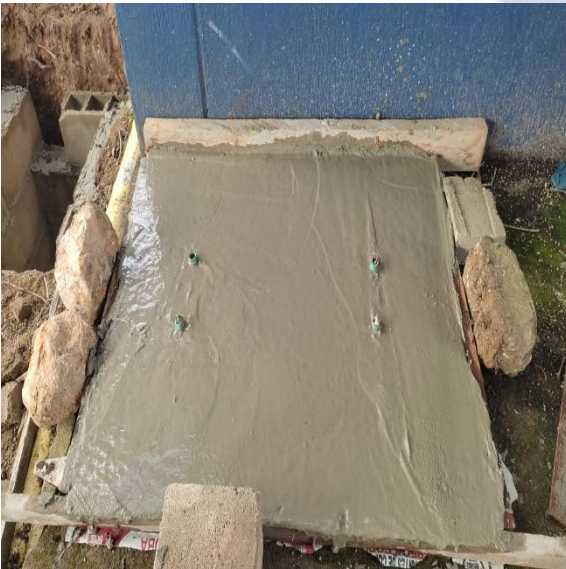
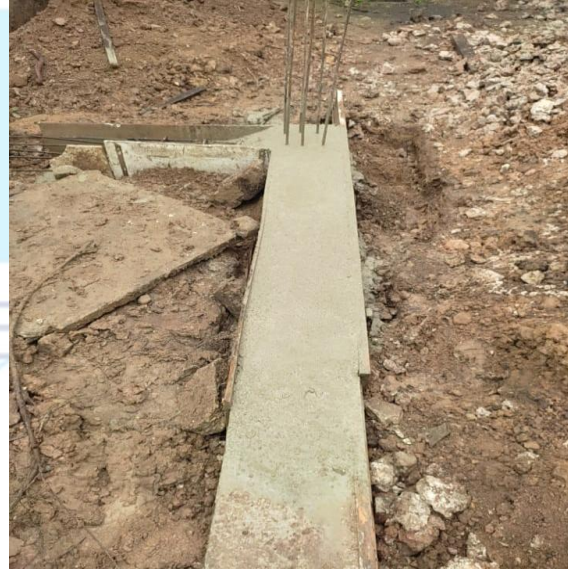
Octubre 10 del 2025.

Se fundió columna en área nueva, se desmontaron ventanas de cocina y puestos de funcionarios para mantenimiento, se realizó excavación para tubería de desagüe de 4" y se instaló tubería

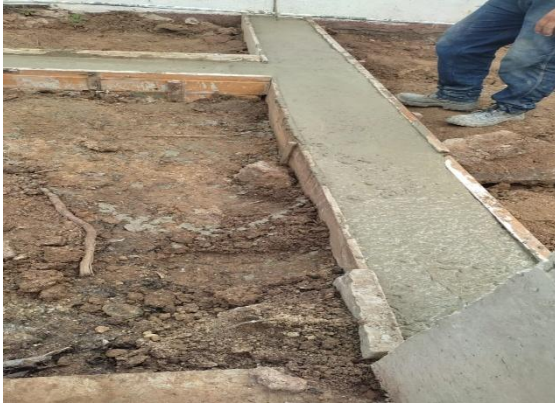
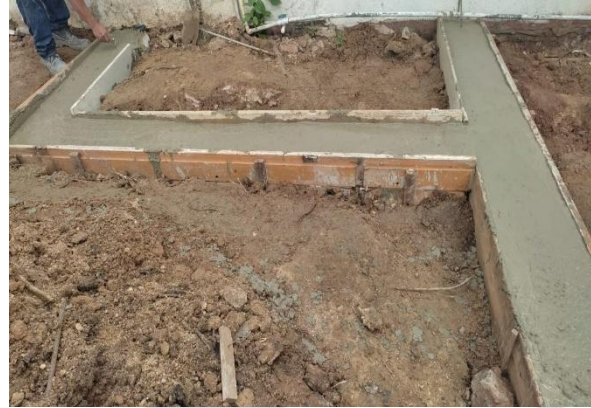
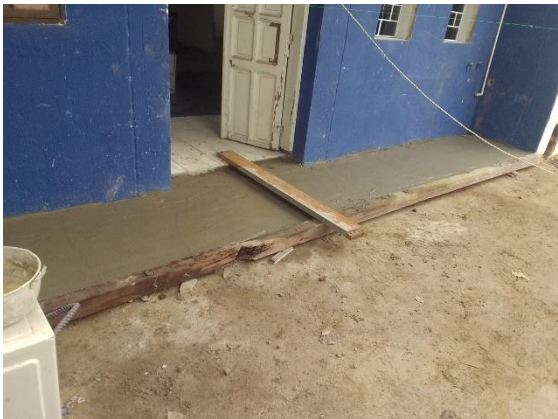
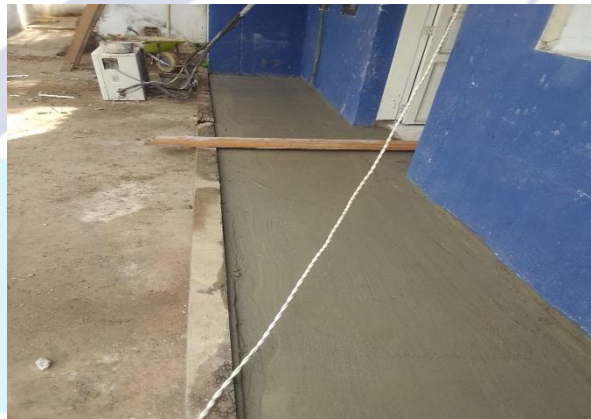
Octubre 14 del 2025.

Se encontró que la tubería sanitaria de 4" que conecta al alcantarillado se encuentra taponada

Se corto figuro y armo acero de la viga de cimentación, posterior a esto se fundió en el área de ampliación, se realizó plantilla de nivelación en el patio

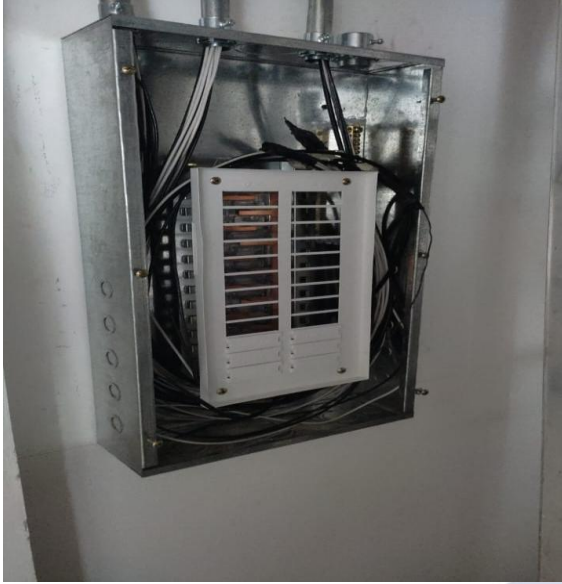
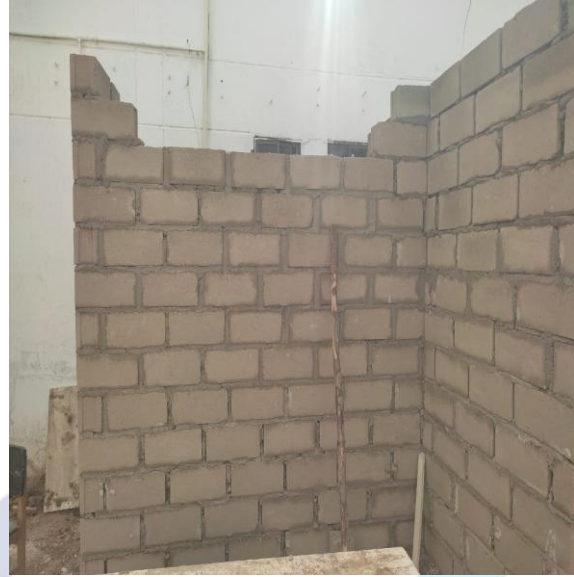
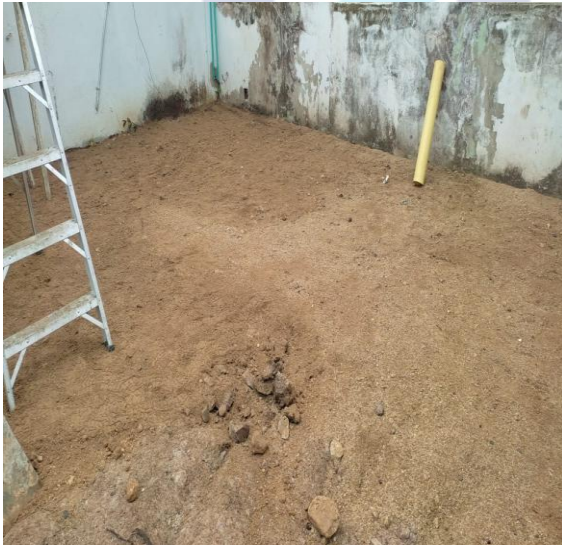
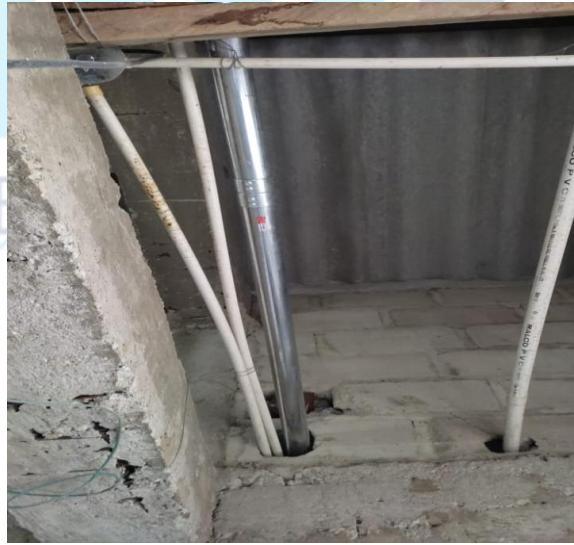
Se continuo con el levante en el área de ampliación, se continuo con el relleno en el área nueva y se empezó la instalación de tablero eléctrico de 24 circuito y tubería EMT de 2" cableado de tablero viejo a tablero nuevo

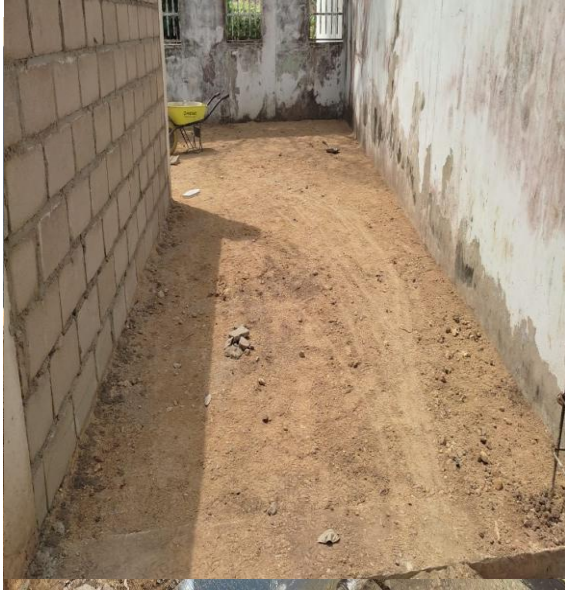
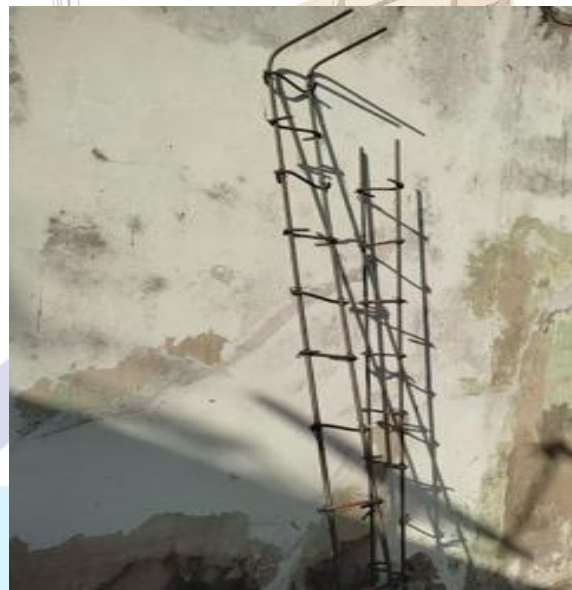
Octubre 24 del 2025.

Se continuo con levante en área de ampliación, se demolió placa exterior frente a oficina de registrador, se continuo con el relleno en área nueva, se cortó figuro y armo acero de viga de amarre

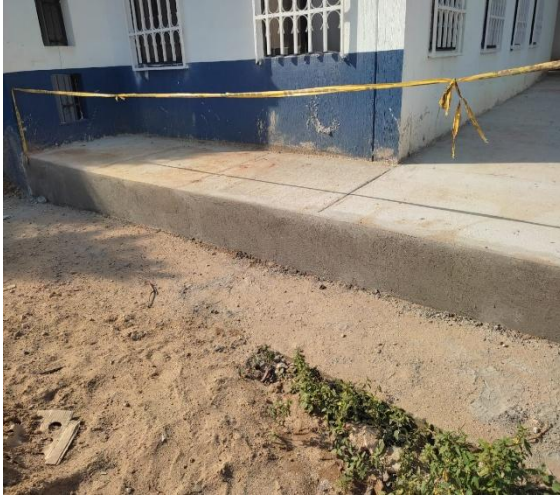
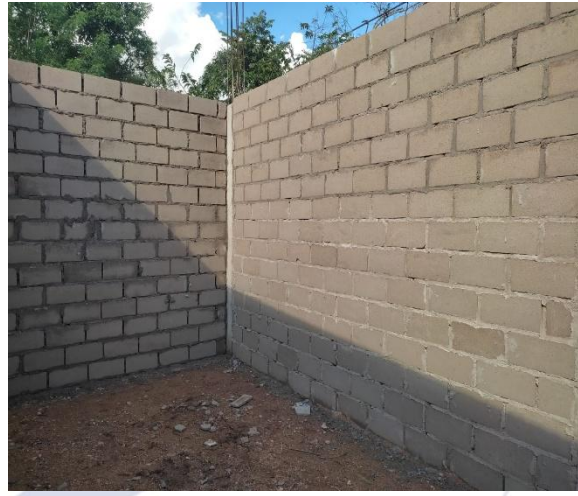
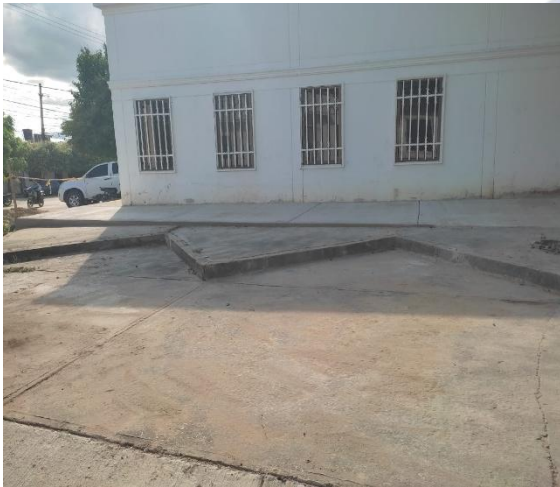
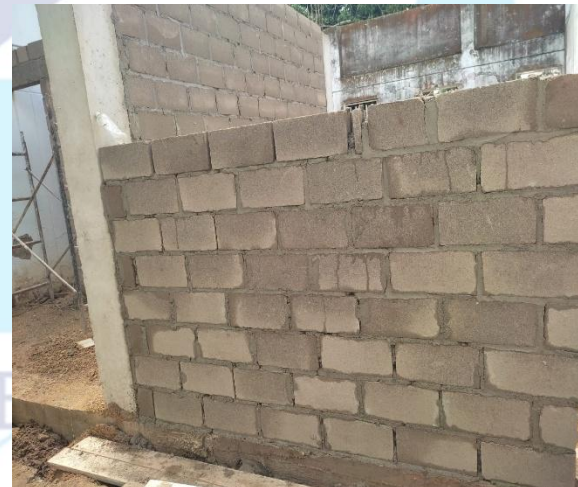
Octubre 25 del 2025.

Se continuo con levante en ampliación en área nueva, se realizo pañete en muro de exterior de la zona de archivo, se arregló bordillo de área donde se fundió placa lateral de archivo

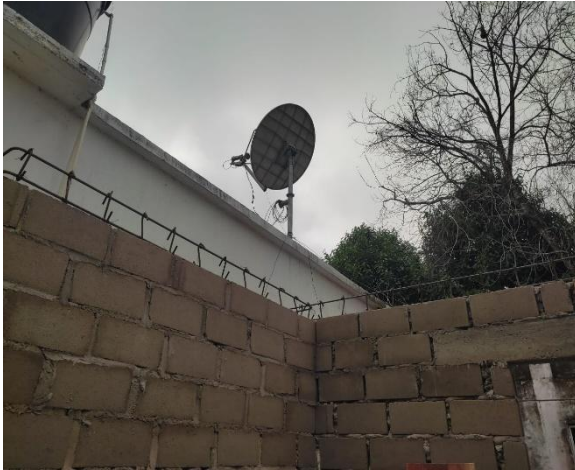
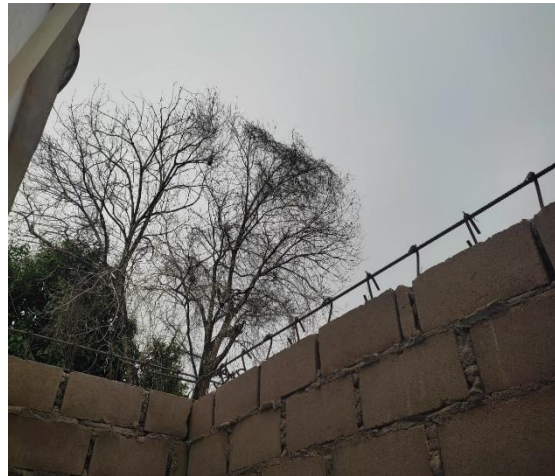
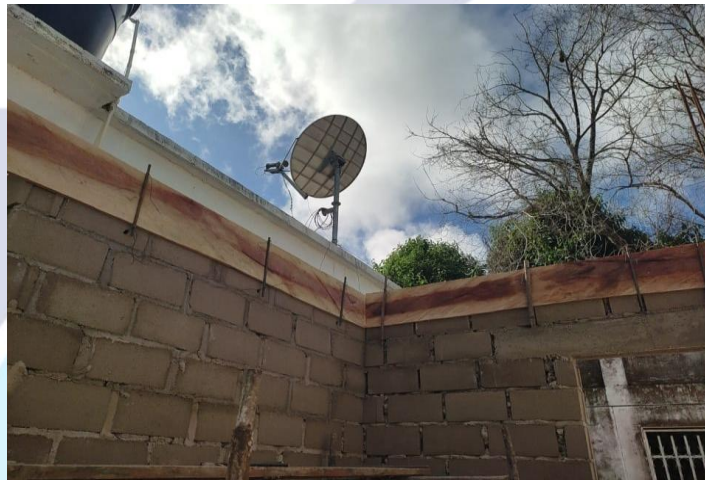
Octubre 26 del 2025.

Se instaló acero de viga de amarre y se armó el encofrado, posteriormente se fundió la viga en área de ampliación

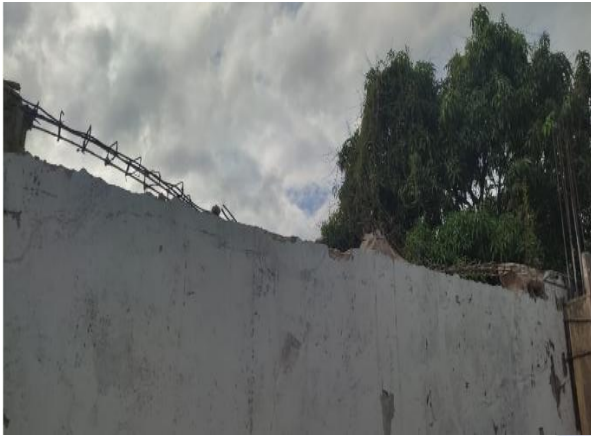
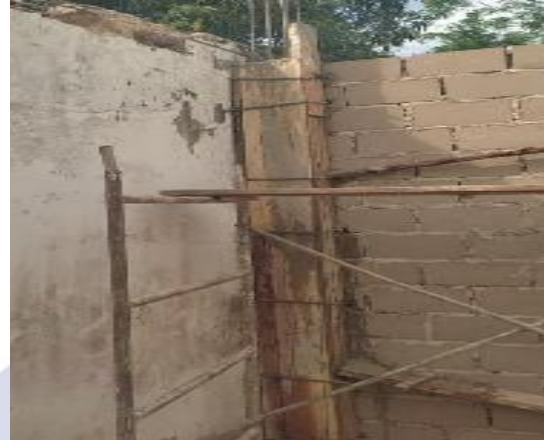
Octubre 27 del 2025.

Se realizo demolición de viga de pared patio para ampliación, se fundió columneta en área nueva, se cogieron detalles de estuco archivo

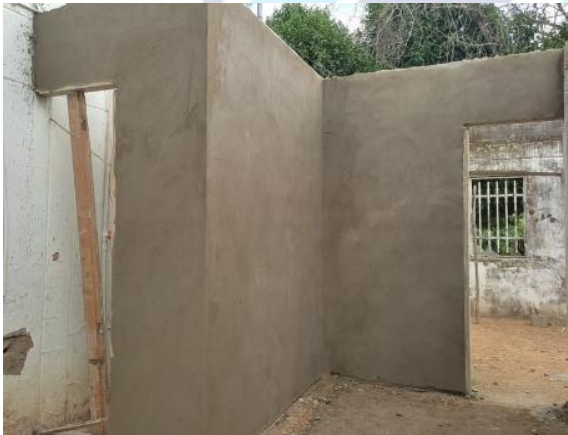
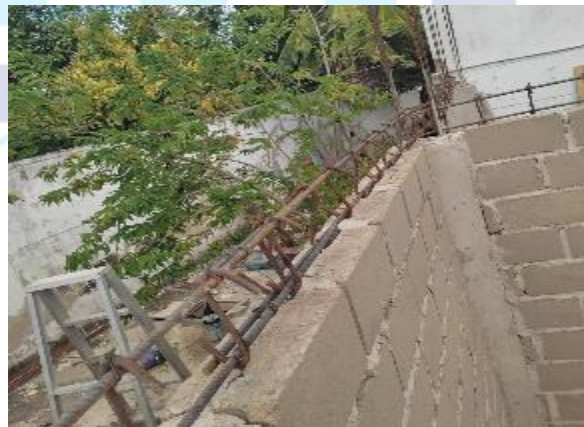
Octubre 28 del 2025.

Se pañetaron paredes nuevas y se armo acero de vigas de amarre

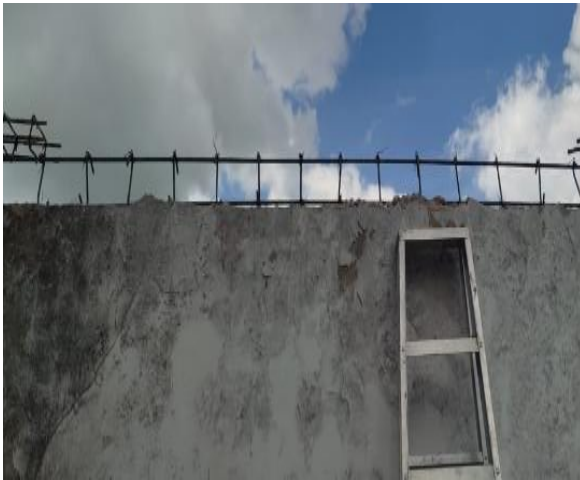
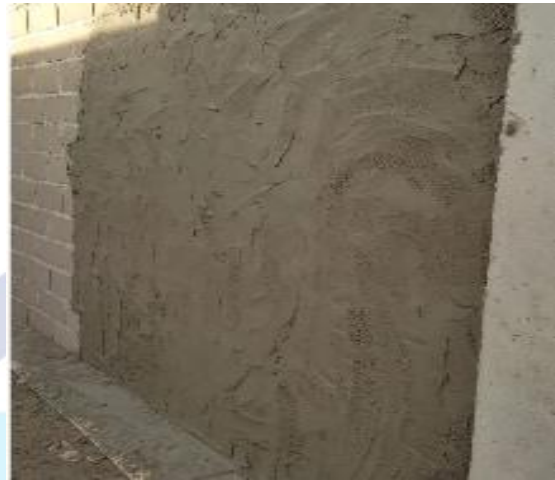
Octubre 29 del 2025.

Se continuo con pañetaron paredes nuevas y se armó acero de vigas de amarre

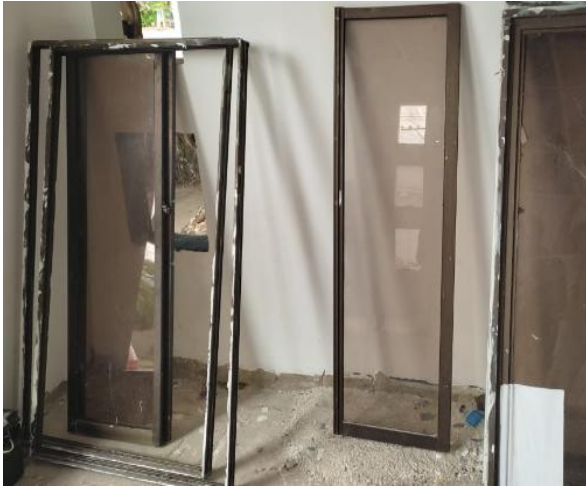
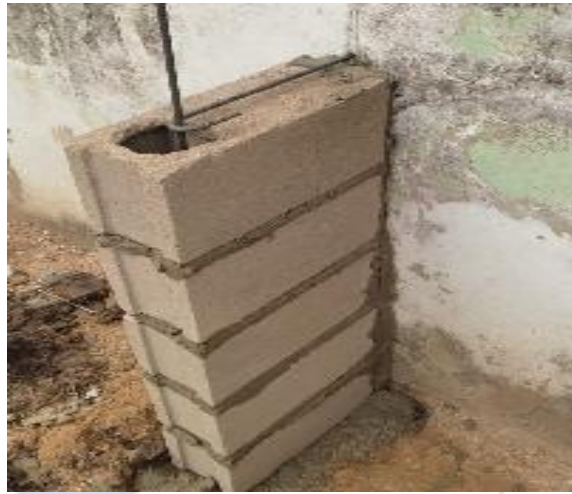
Octubre 30 del 2025.

Se continuo pañete, se realizaron soportes en bloque relleno y varilla para viga canal, se rasparon paredes patio, desmonte ventanas para mantenimiento

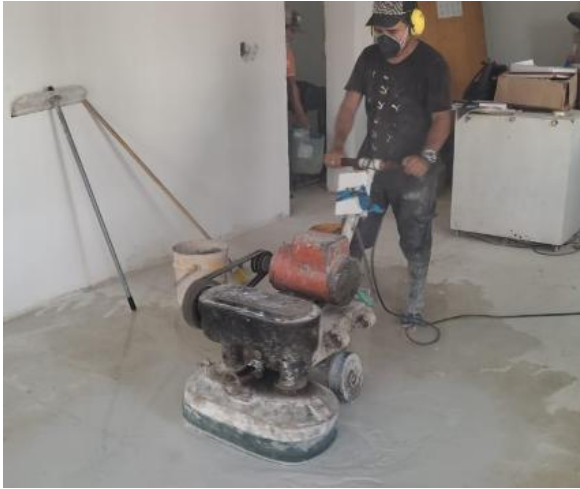
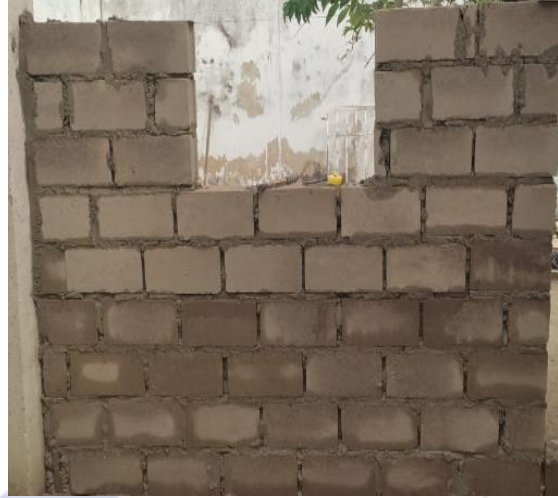
Octubre 30 del 2025.

Se continua pañete, levante y se continua pulida de piso

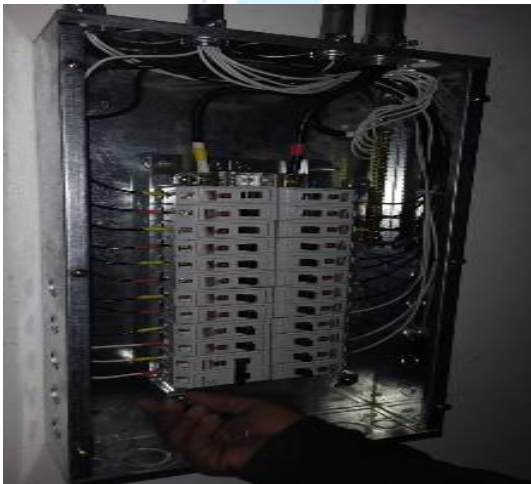
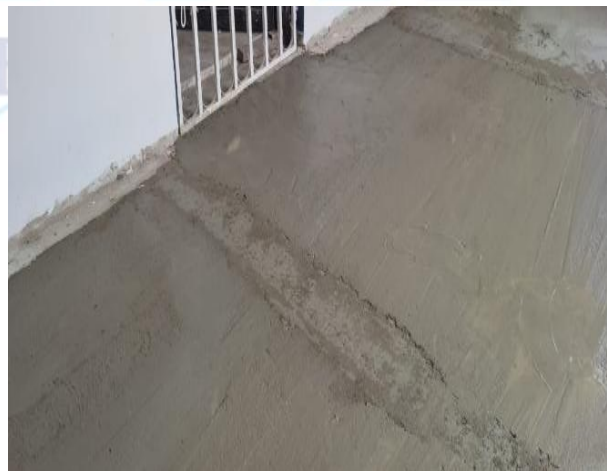
Noviembre 1 del 2025.

Se continua pulido de piso, se empezó el cambio de tablero viejo a nuevo, se tiro plantilla de nivelación entrada

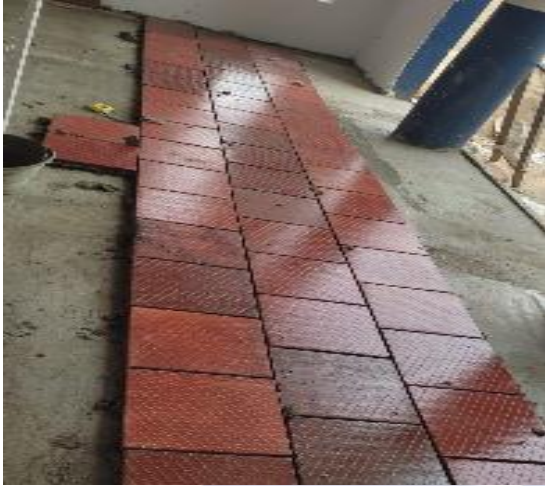
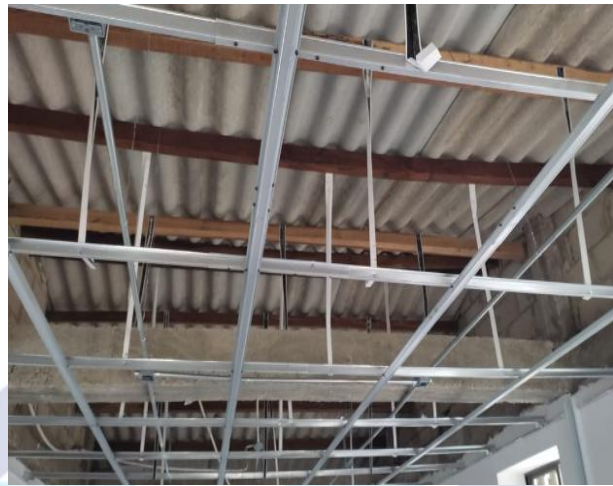
Noviembre 2 del 2025.

Pulida de piso continuación, piso de gres entrada armado de estructura cielo raso

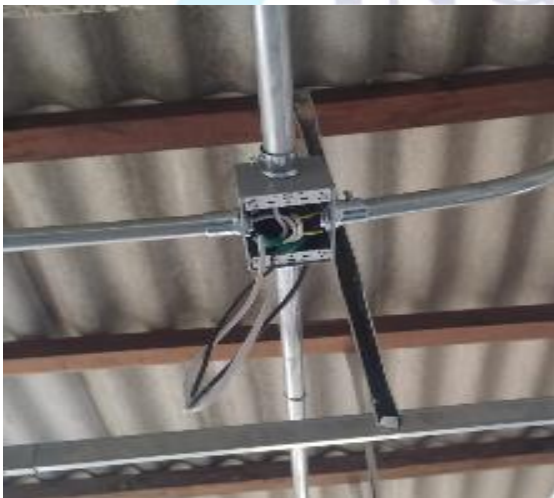
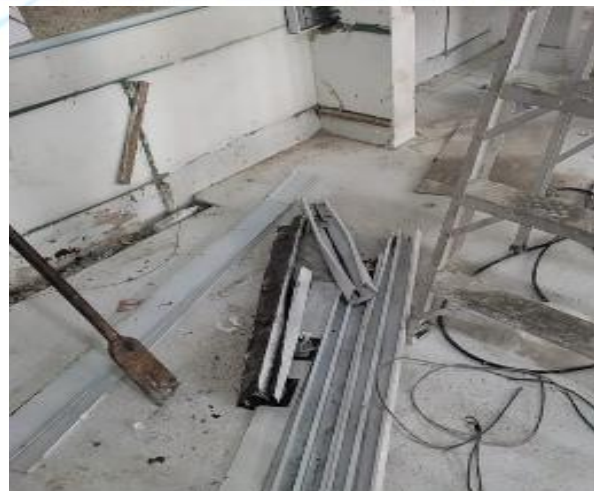
Noviembre 3 del 2025.

Se continua pulida y parte eléctrica canaleta luces y demas

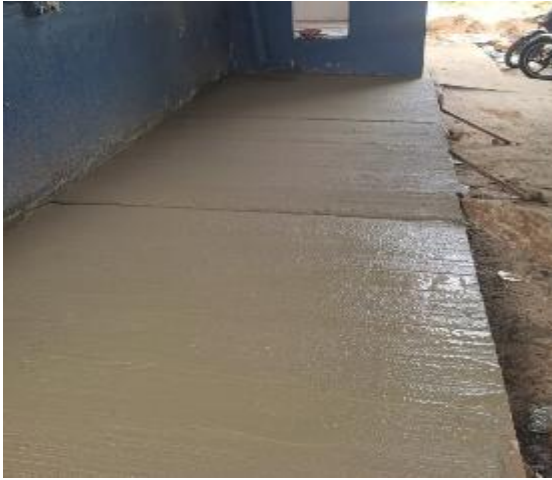
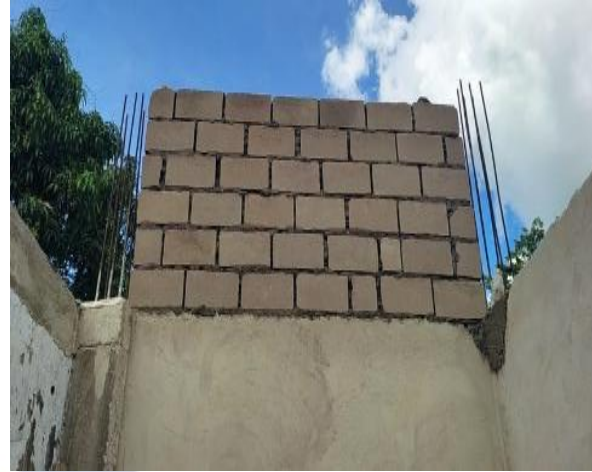
Noviembre 5 del 2025.

Se realizo placa en entrada, se continuo levante área nueva, arreglo pared patio

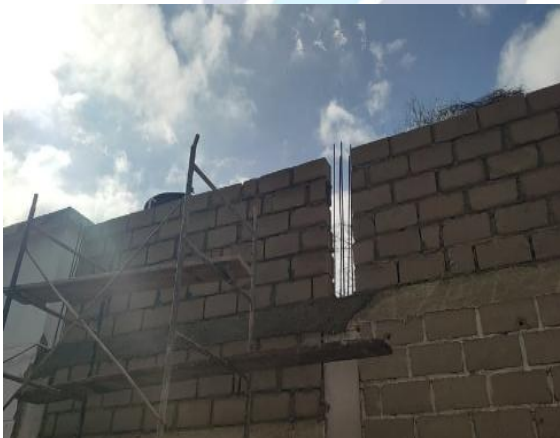
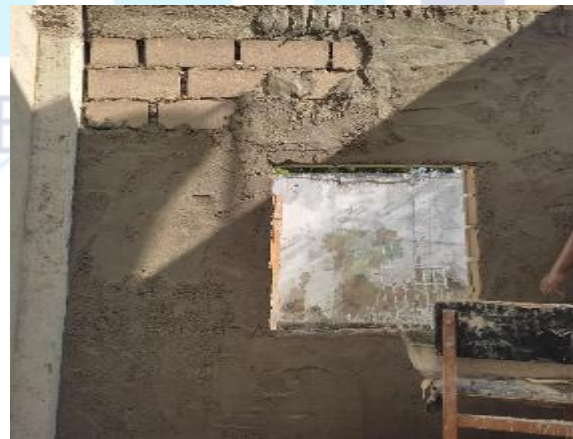
Noviembre 6 del 2025.

Se continúan actividades de pulida, arreglo pared patio, levante y pañete área nueva

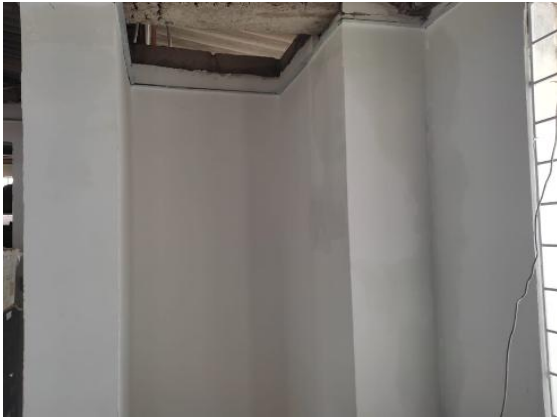
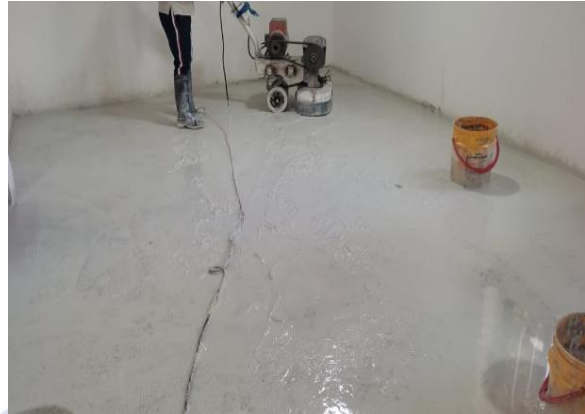
Noviembre 7 y 8 del 2025.

Se continua pulida de piso, levante, se empezó a nivelar terreno de ampliación

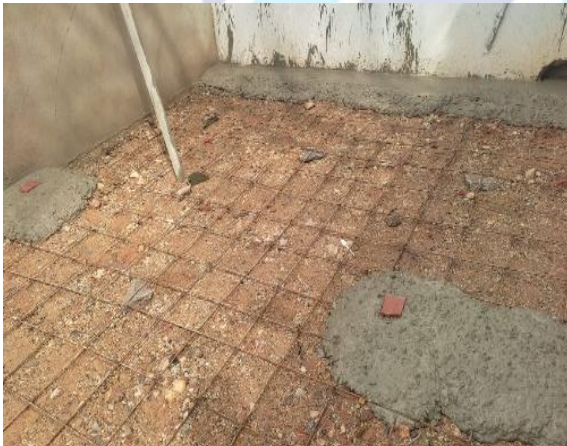
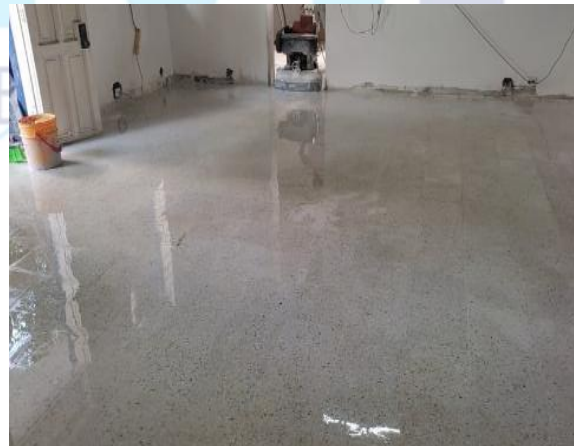
Noviembre 9 y 10 del 2025.

Se continua estuco en zona puestos de funcionario y pulida de piso se empezó placa área nueva

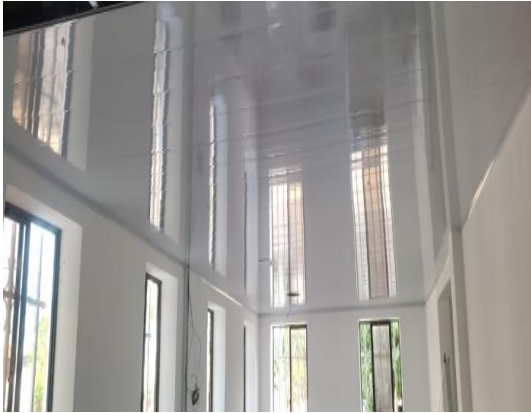
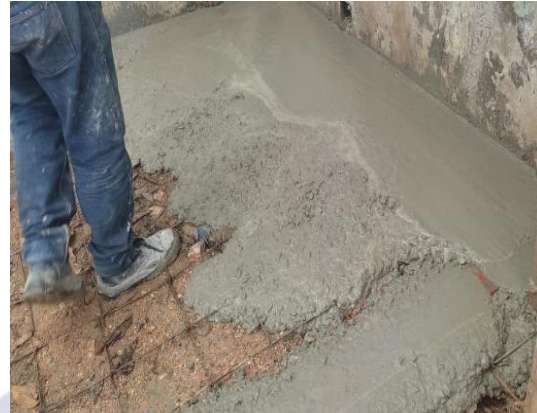
Noviembre 11 y 12 del 2025.

Se empezó instalación cielo raso archivo, se continua pulida de piso, se retoma pañete área nueva, se continua placa

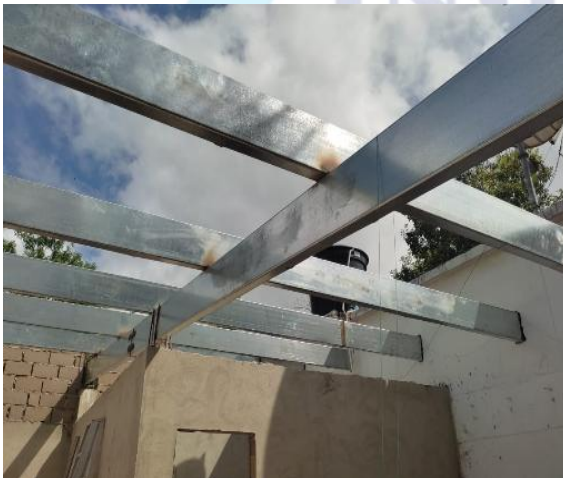
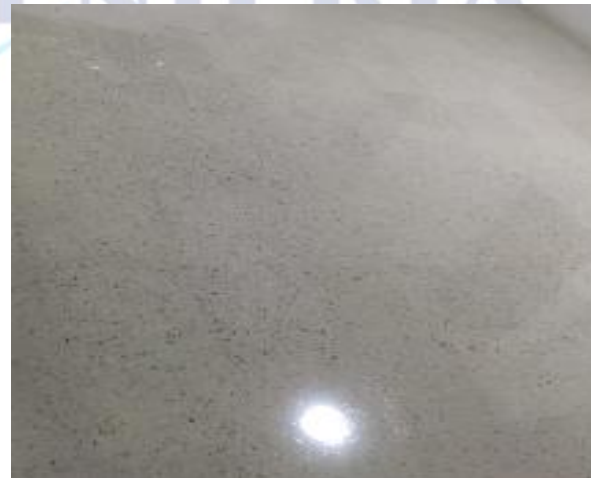
Se empezó arreglo ventanas en mal estado, se continua pulida, se soldaron y reforzaron perfiles con platinas y se instalaron

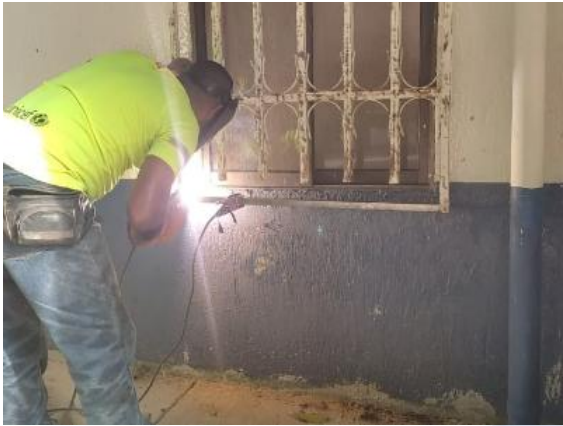
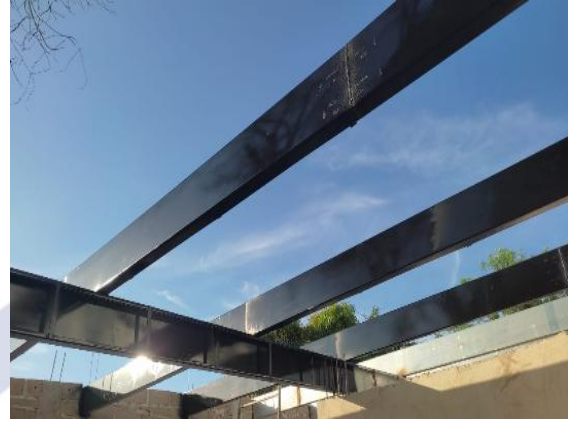
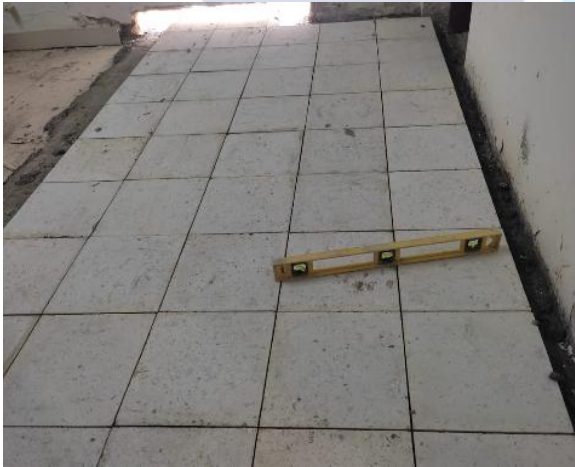
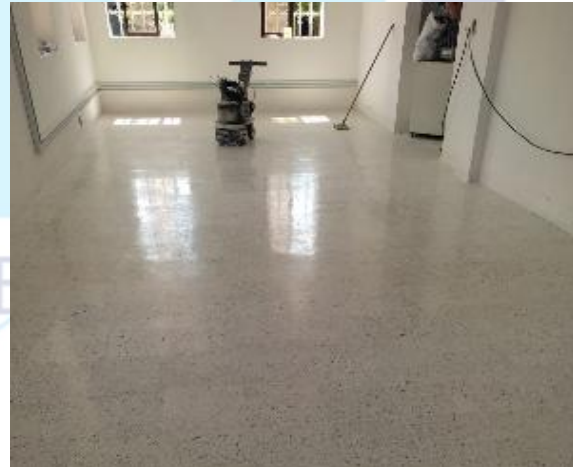
Noviembre 15 y 16 del 2025.

Se continua pulida de piso y se brillo archivo, se pintaron perfiles y se continua arreglo rejas ventanas

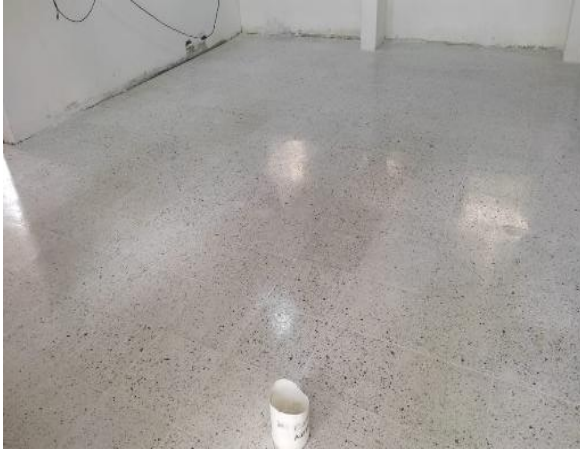
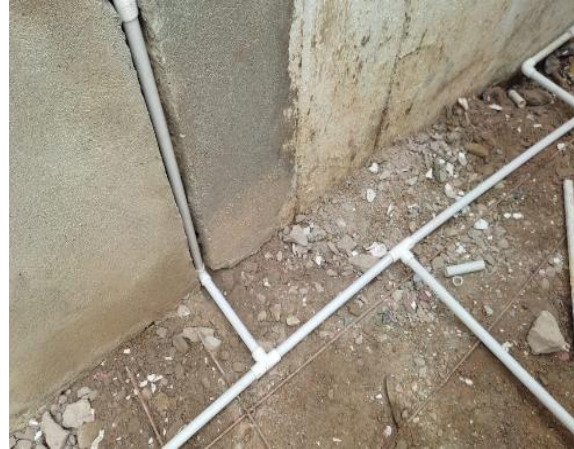
Noviembre 17 y 18 del 2025.

Se continua pulida de piso, se cogieron filos en área nueva, instalación de tubería de agua área nueva

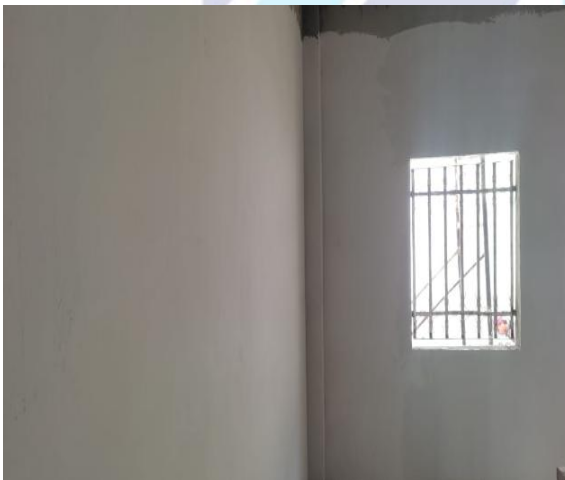
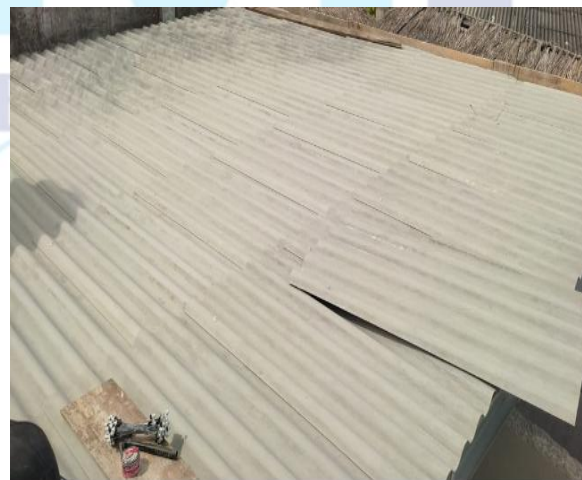
Noviembre 19 y 20 del 2025.

Se empezó instalación de cubierta en área nueva, se continua fundida de placa en área nueva y estuco

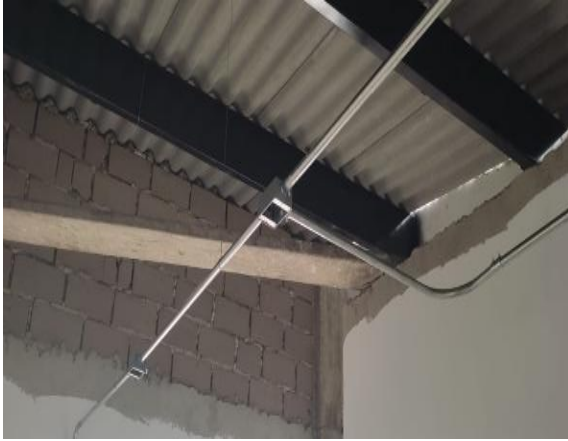
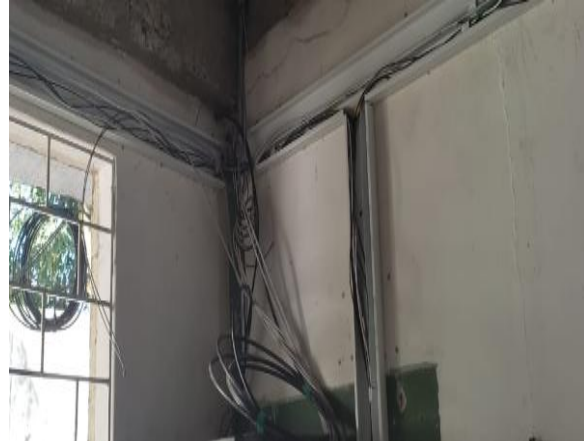
Noviembre 21 y 22 del 2025.

Se empezó la parte eléctrica en área nueva, se instalo canaleta y se cableo

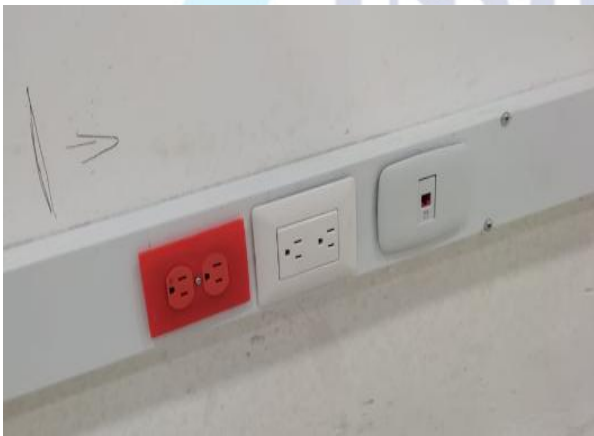
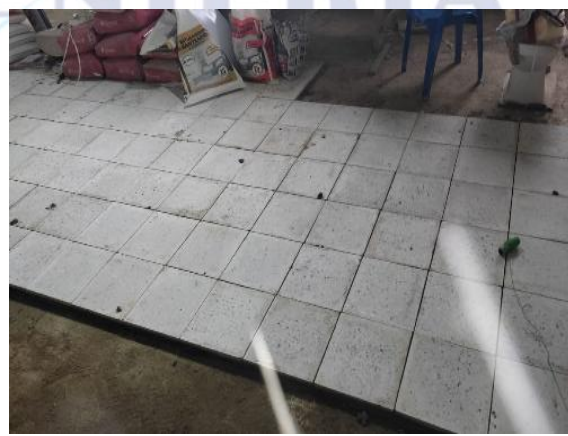
Noviembre 23 y 24 del 2025.

se continuo con la parte eléctrica se instalaron tomas en canaletas y se realizaron pruebas de funcionamiento, se continua piso granito en área nueva

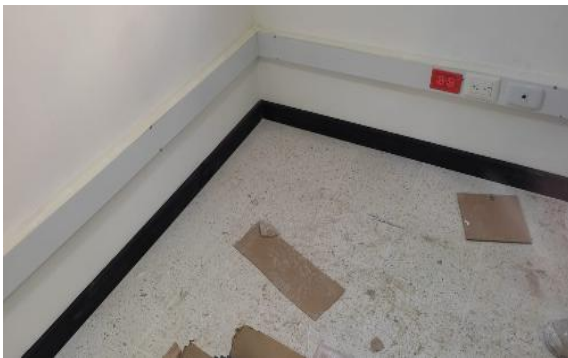
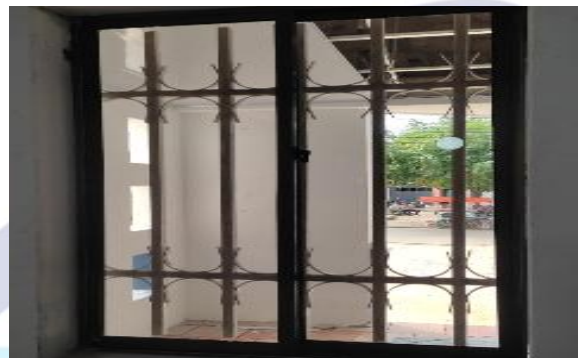
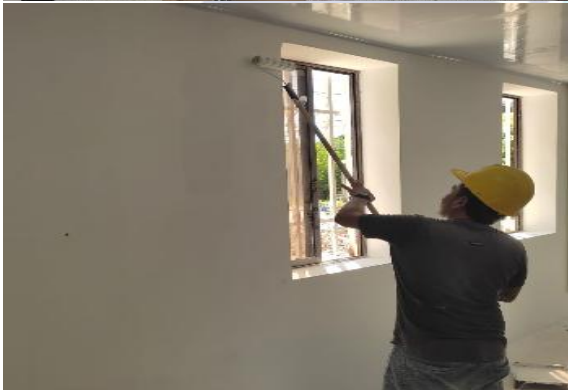
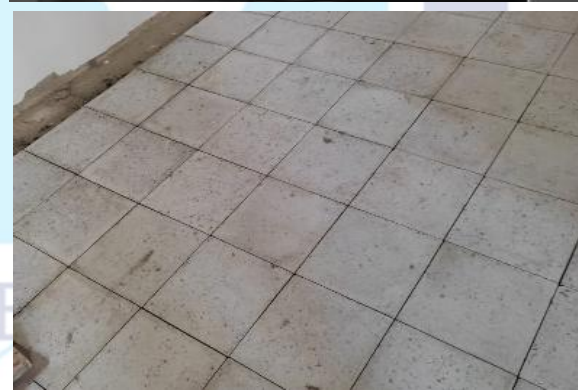
Noviembre 25 y 26 del 2025.

Se instalaron ventanas que estaban en mantenimiento, se continua piso en granito, estuco en área nueva y se empezó instalación de zócalo en archivo
