INFOME DE AVANCE DE OBRA

ASUNTO: Informe de avance contrato de obra N° 039 DE 2025.

Objeto: “Contratar bajo el sistema de precios unitarios fijos sin fórmula de reajuste la adecuación y mantenimiento de la sede de la Registraduría Municipal Sahagún – Córdoba”. Señores

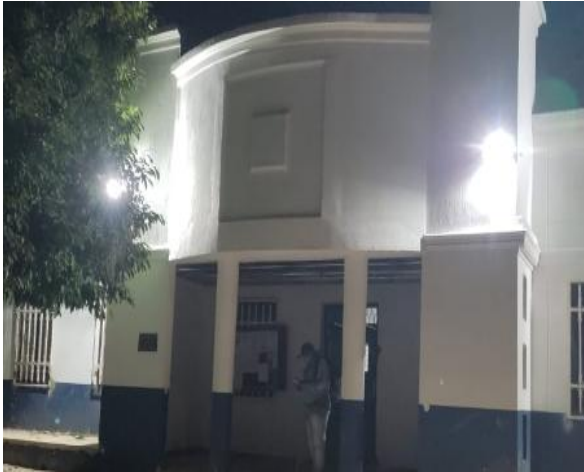
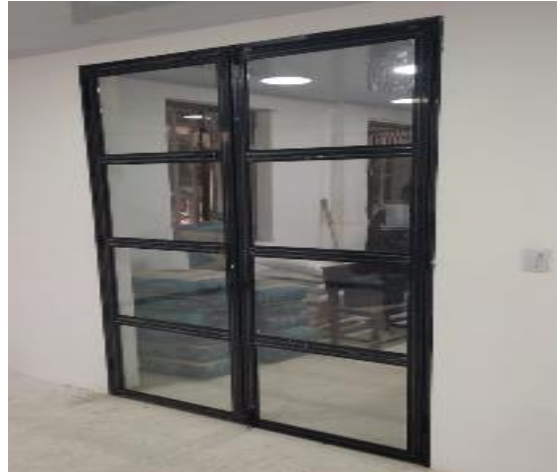
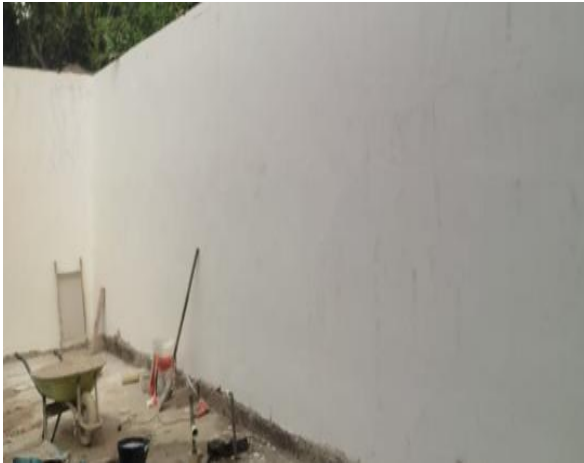
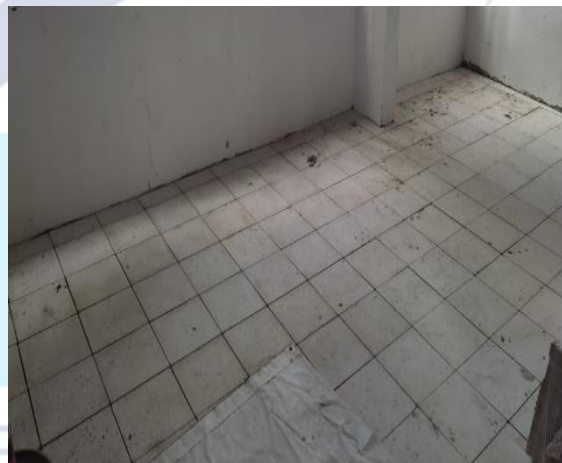
Noviembre 27 y 28 del 2025.

se empezó estuco pared patio, se instalaron reflectores, se continua piso en granito área nueva, se continuo zócalo

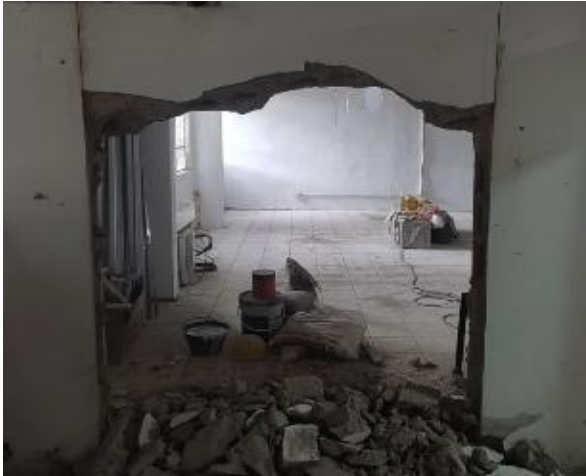
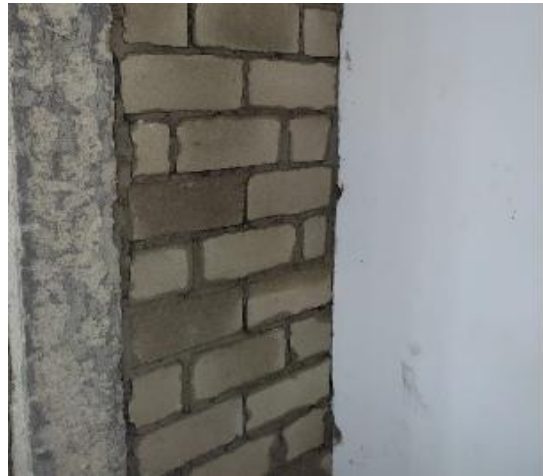
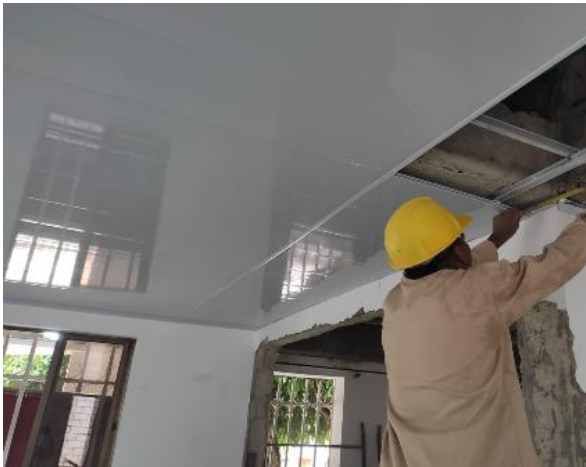
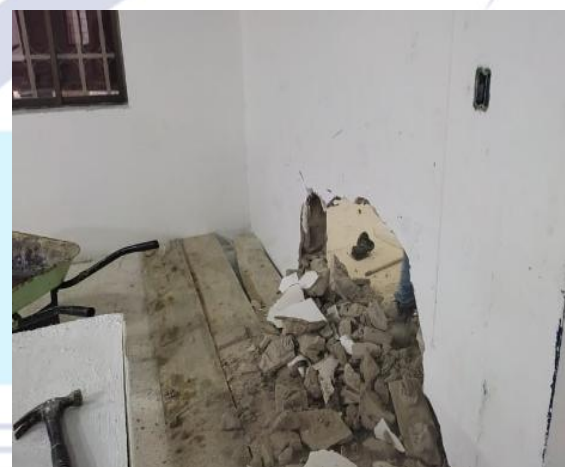
Noviembre 29 y 30 del 2025.

Se demolió pared para ampliación, se desmontó cielo raso oficina registrador, se instaló cielo raso en puestos de funcionarios, se realizó levante para sellar espacio

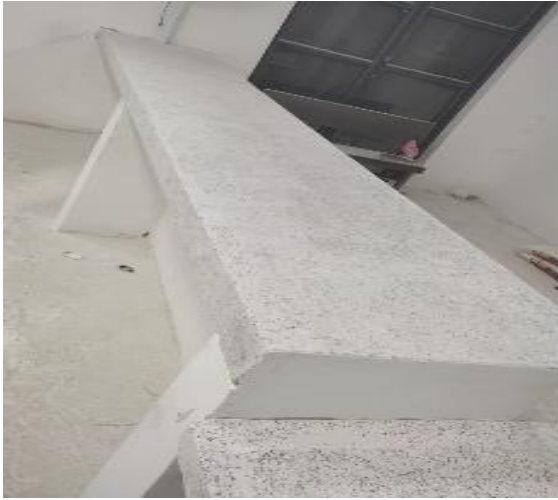
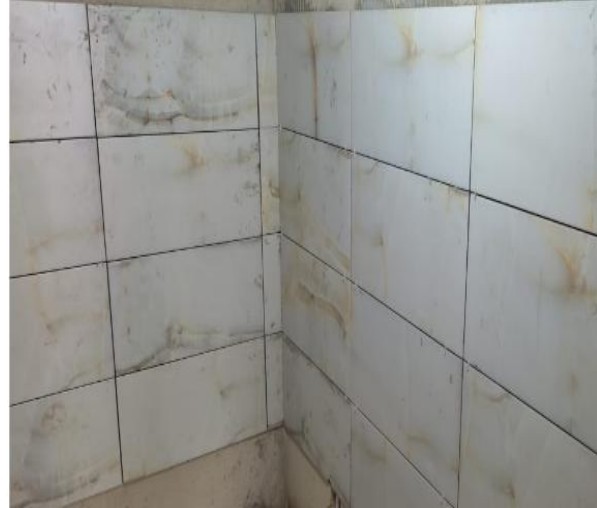
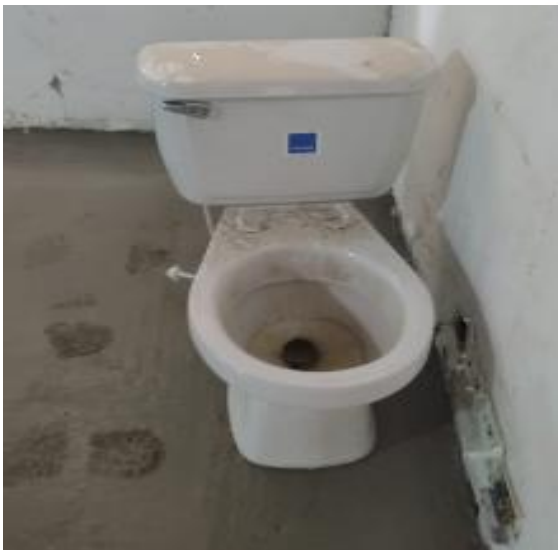
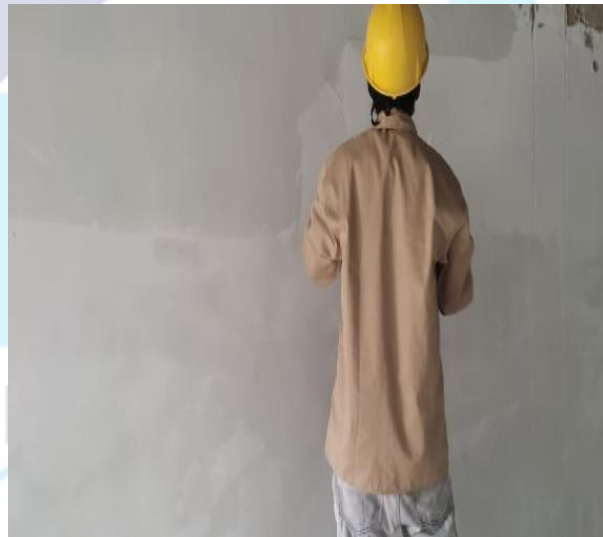
Diciembre 1 y 2 del 2025.

Se pulió mesón, se empezó enchape baño nuevo se continua cielo raso, se tiro plantilla de nivelación, se continua estuco, desmonte sanitario

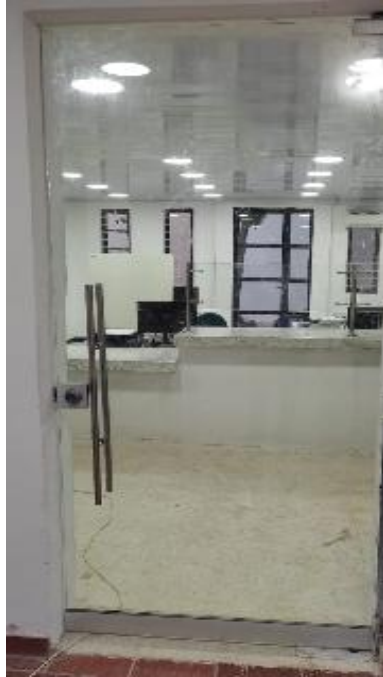
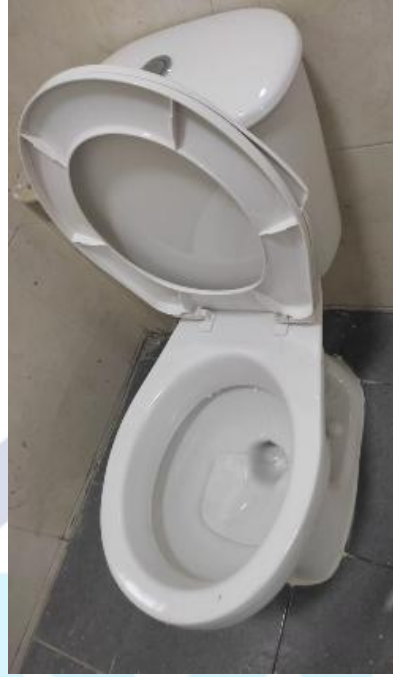
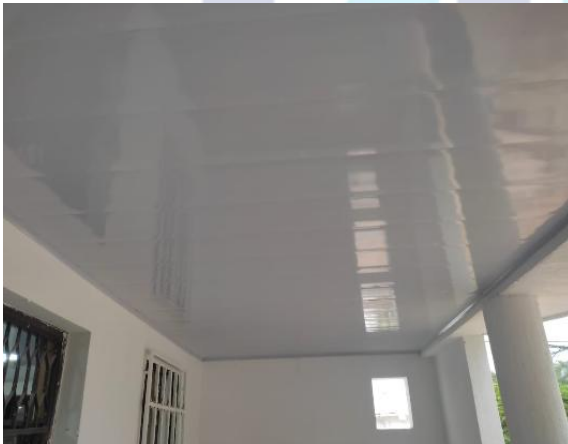
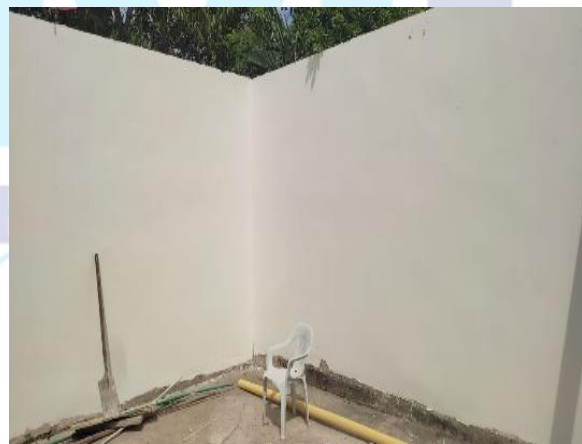
Diciembre 3 y 4 del 2025.

Se continua estuco, cielo raso, instalación sanitario enchape piso y pared baño, se instalo puerta principal

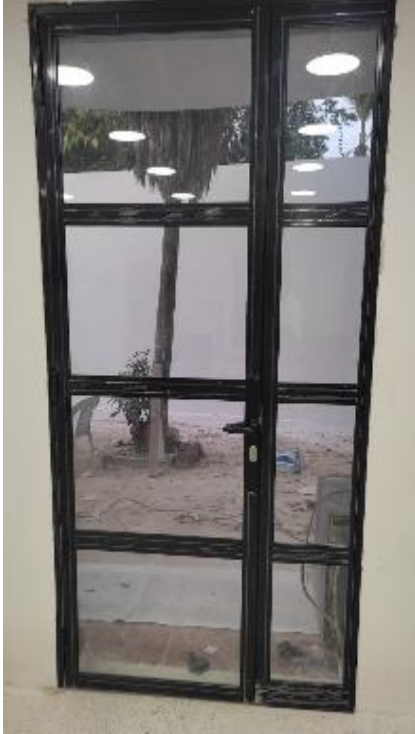
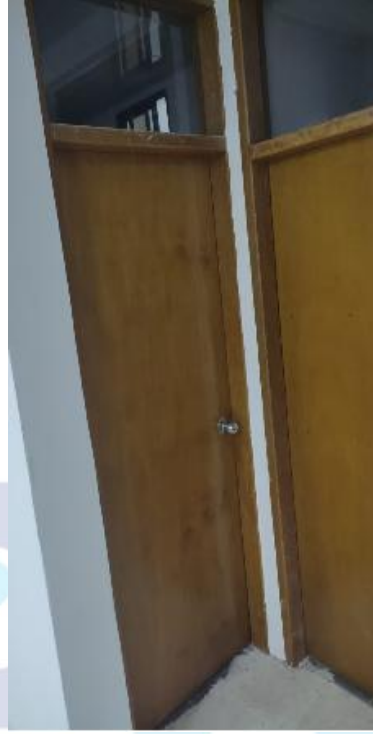
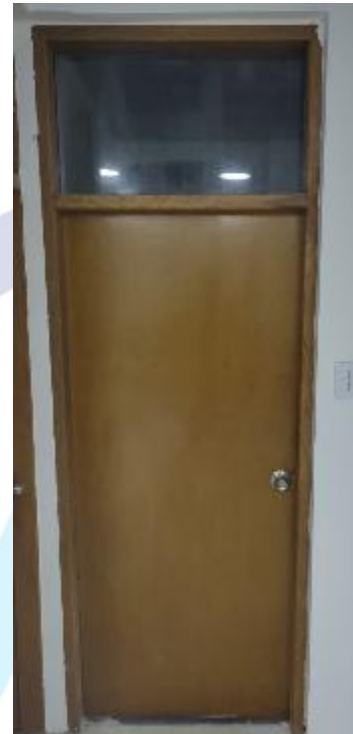
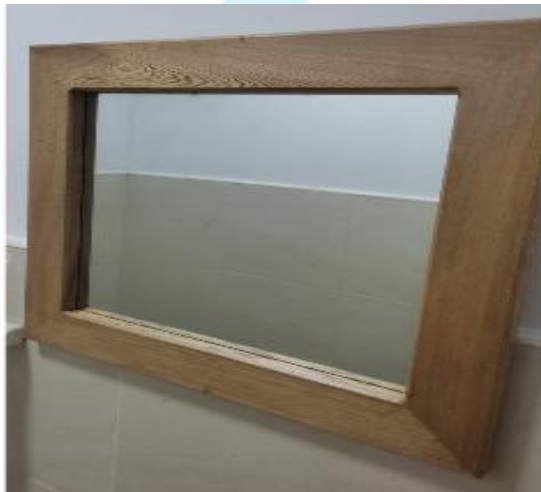
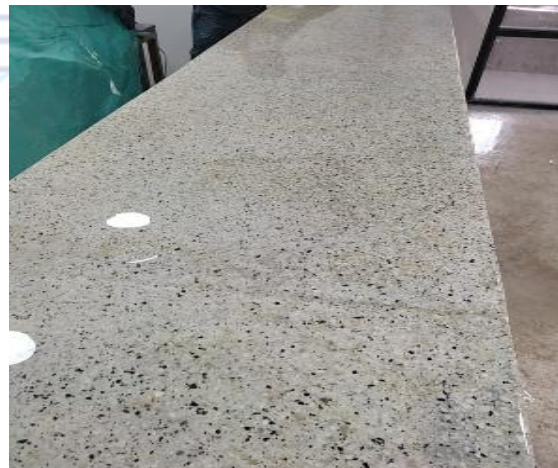
Diciembre 5 y 6 del 2025.

Se instaló puerta patio, se brilló mesón, se continuó cielo raso, se instalaron luces, se instalaron puertas en madera y espejos

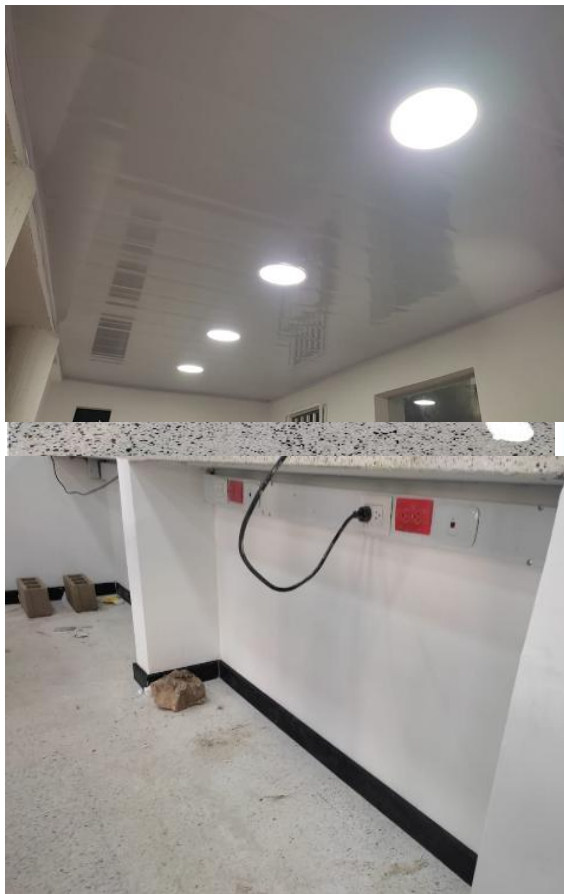
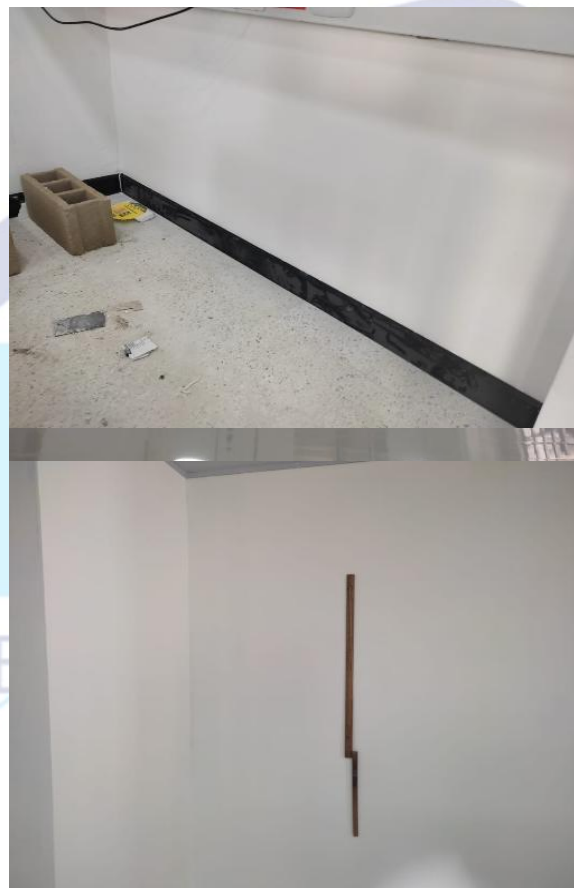
Se pinto área de puestos de funcionarios, se instaló zócalo en esta zona se instalaron luces entrada

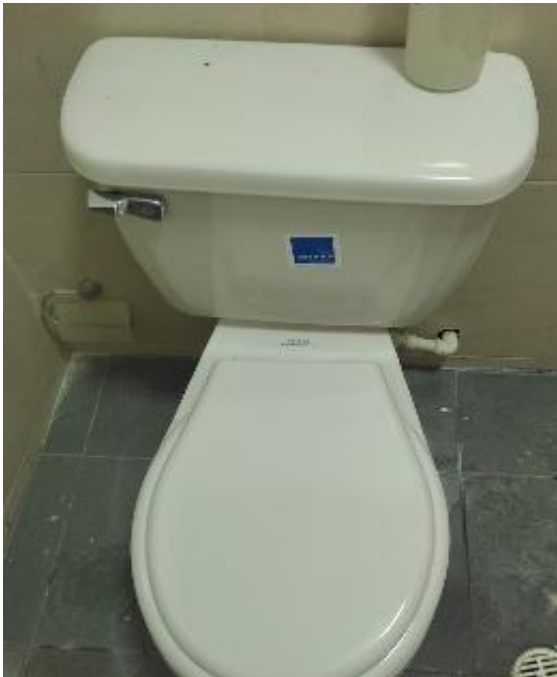
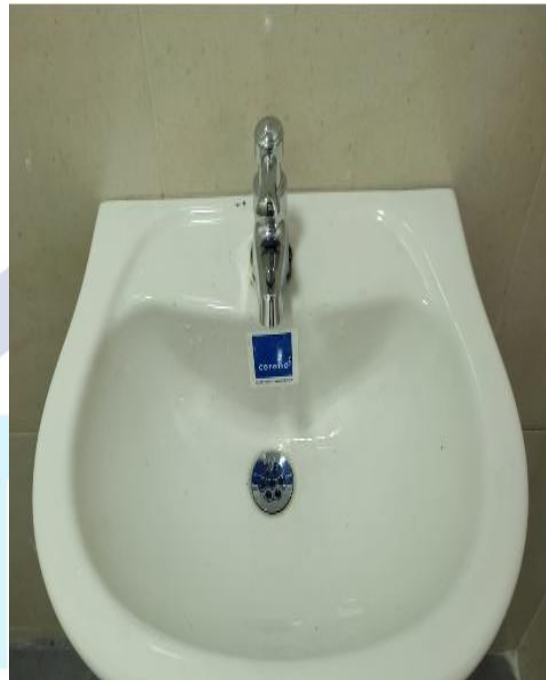
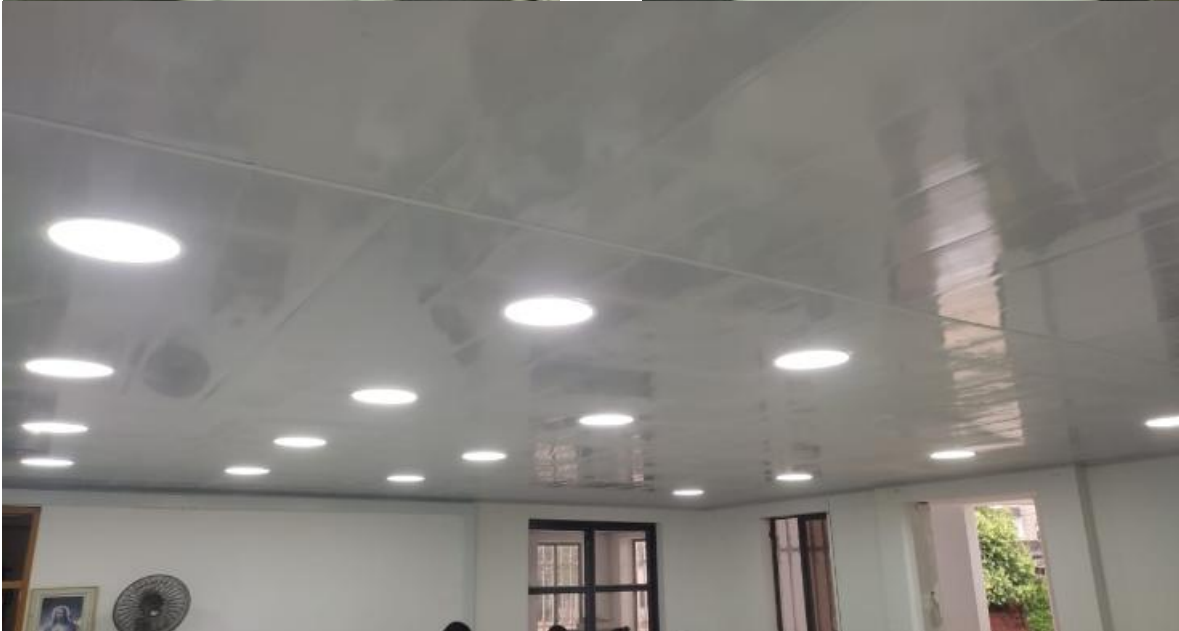
Diciembre 9 y 10 del 2025.

Se instalaron luces, se continuo estuco, se instalaron sanitario y lavamanos

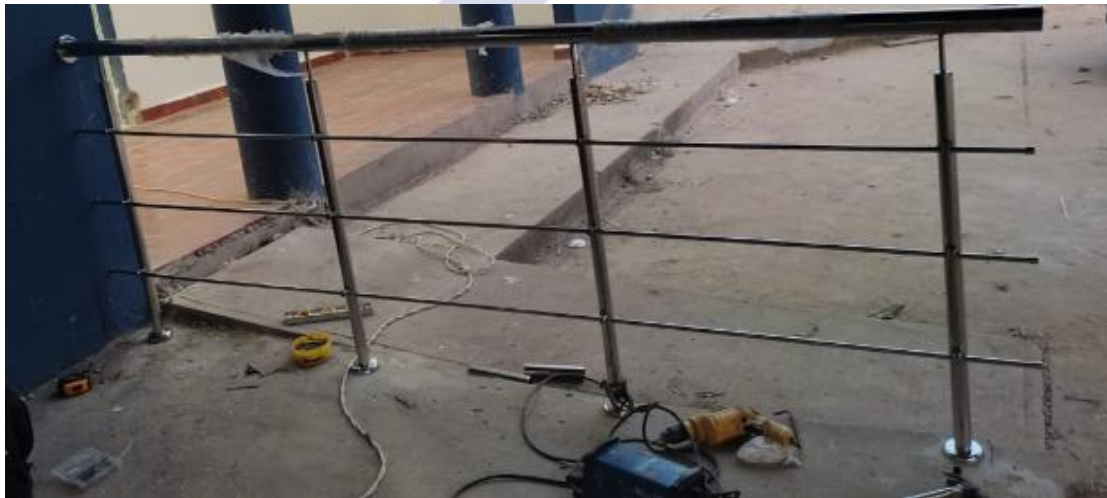
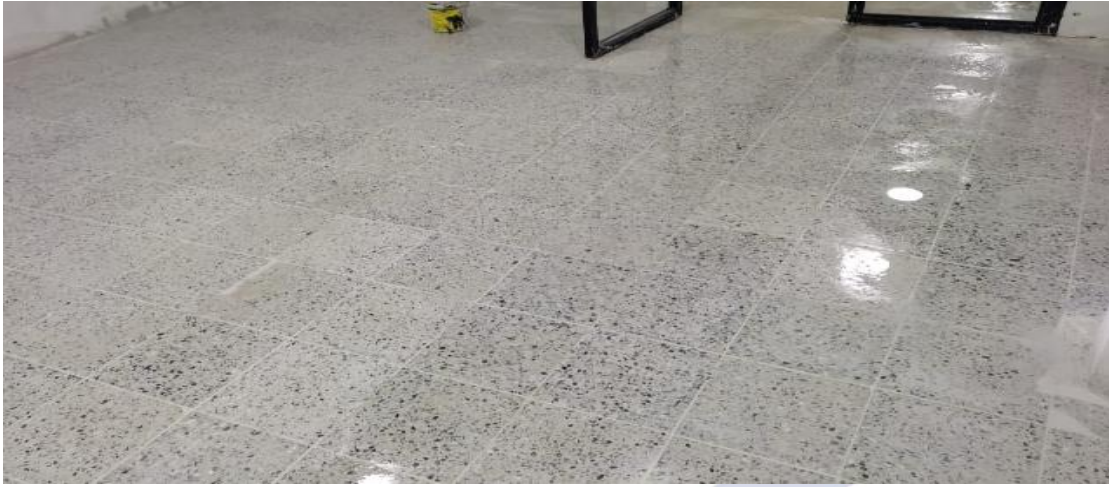
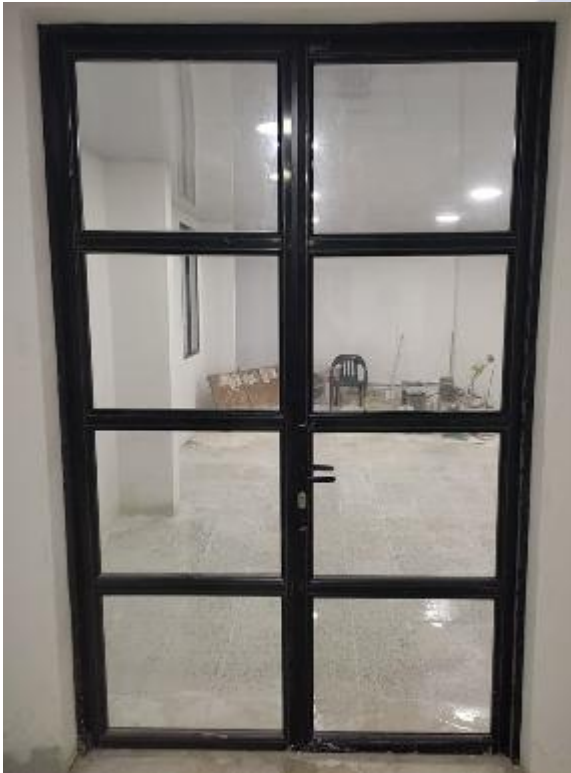
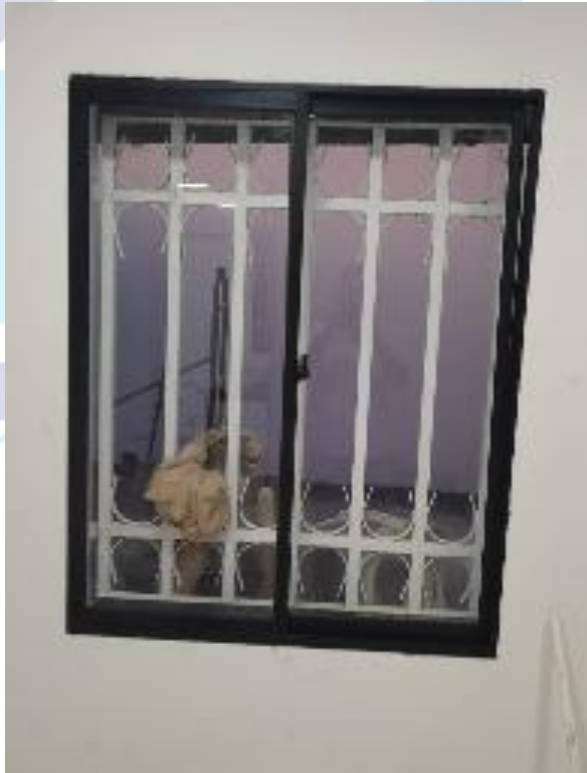
Diciembre 11 y 12 del 2025.

se instaló baranda rampa, ventanilla mesón, puerta pequeña al lado del mesón, se pulió piso área nueva, se instaló puerta doble área nueva
