**ALCALDÍA MUNICIPAL DE TIBASOSA BOYACÁ**

**INFORME DE INTERVENTORÍA PARA PAGO FINAL DE LICITACIÓN PÚBLICA**

**CONTRATO DE SUMINISTRO Y SERVICIOS C-MT-LP-004-2025**

DISEÑO, SUMINISTRO, INSTALACIÓN, MANTENIMIENTO Y OPERACIÓN DEL ESPECTÁCULO DEL TRADICIONAL OBJETO: ALUMBRADO NAVIDEÑO "TODAS LAS LUCES" DEL MUNICIPIO DE TIBASOSA, BOYACÁ, AÑO 2025.

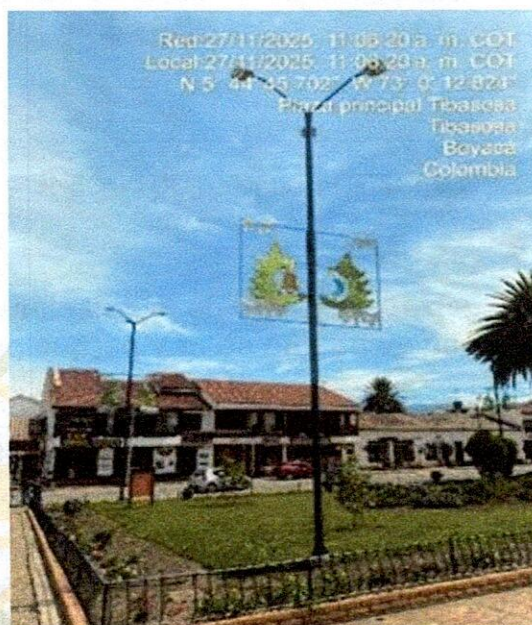
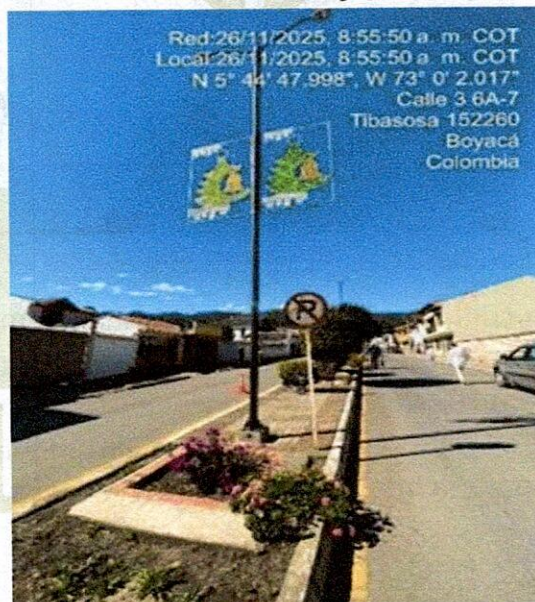
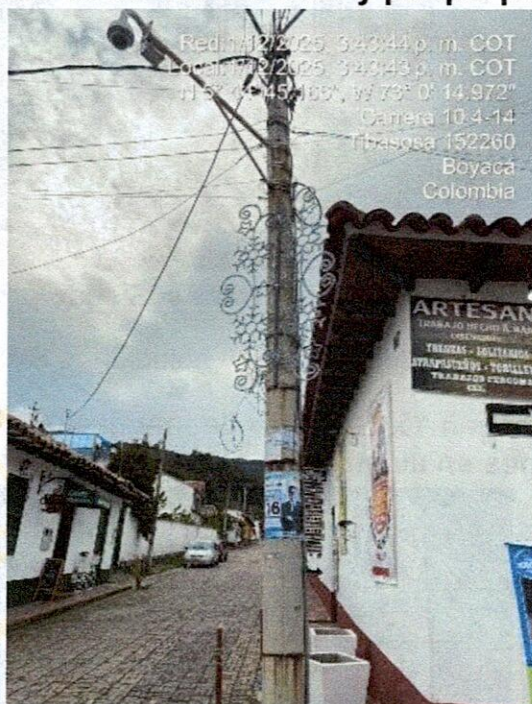
#### Imagen 14. Registro de instalación de

El personal técnico ejecuta la fijación mediante zunchos metálicos y elementos de sujeción adecuados, asegurando estabilidad y correcta orientación de las piezas gráficas durante la operación verificando su alineación respecto al eje de la vía. Así mismo, se observa la revisión de la altura de montaje para garantizar el cumplimiento de los parámetros de seguridad y visibilidad establecidos para el corredor.

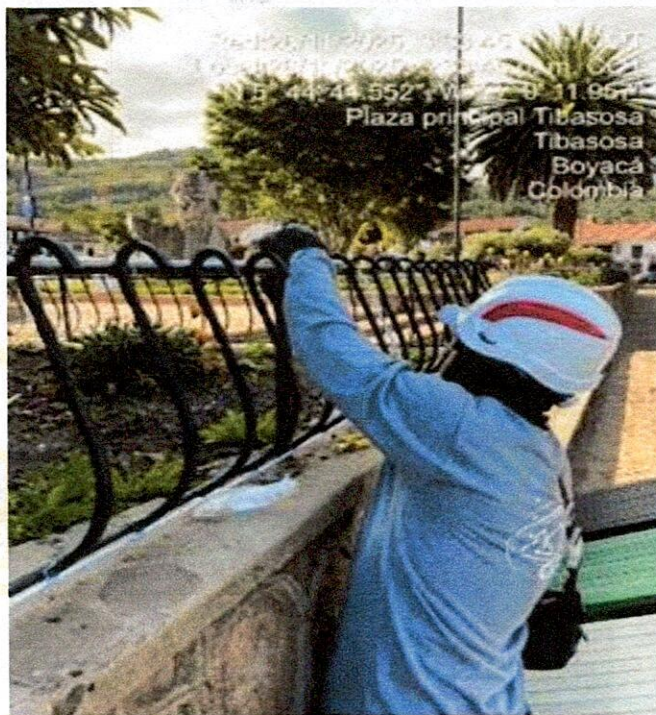
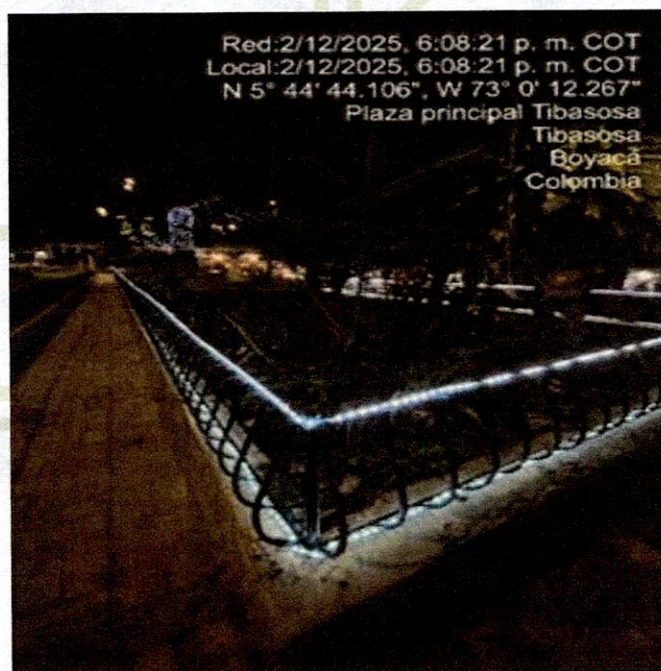
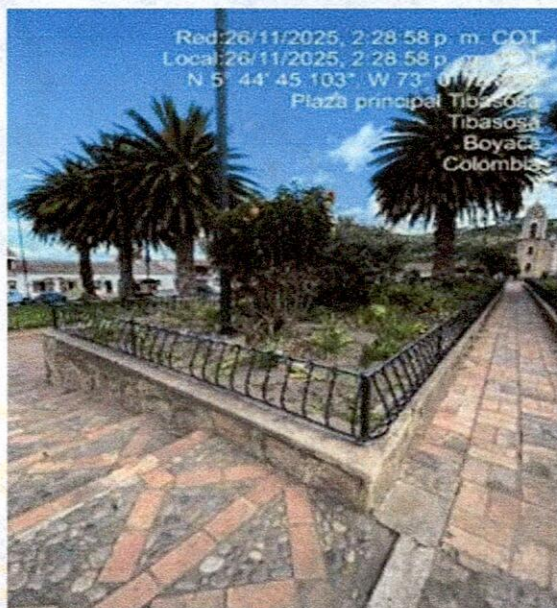
**Imagen 17. Registro de instalación de manguera en el parque principal**

Se observa al personal técnico realizando la instalación de manguera LED en las jardineras del parque principal. El trabajador ejecuta el proceso de fijación y distribución del cableado luminoso, asegurando una correcta sujeción y ubicación de los elementos sobre el contorno de las jardineras. en el desarrollo del proyecto se aprecia la correcta integración del sistema luminoso con el entorno paisajístico.

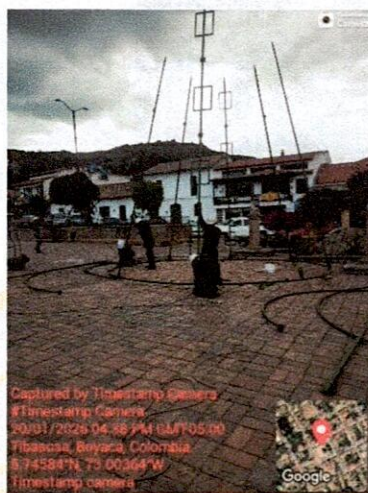
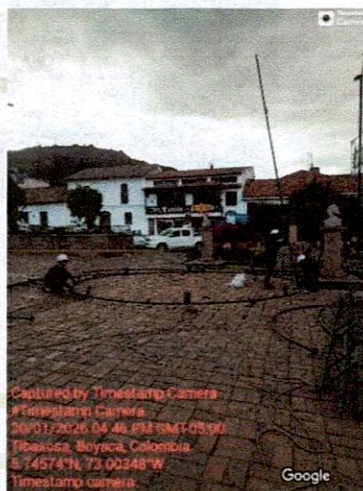
- Arbol navideño

El inicio del proceso de desmontaje del árbol navideño de gran formato ubicado en la plaza principal de Tibasosa. Se observa la estructura aun completamente armada, con presencia de personal operativo en la base, equipado con herramientas y elementos de seguridad. La iluminación decorativa permanece instalada, y la forma cónica del árbol se mantiene intacta. El entorno despejado y la disposición del equipo indican una intervención organizada, dando inicio al retiro de componentes ornamentales y eléctricos de manera controlada.

Los elementos ornamentales y parte del sistema de iluminación ya han sido desmontados. Las piezas comienzan a ser clasificadas y agrupadas en el área de trabajo, lo que refleja una ejecución metódica orientada a preservar la integridad estructural y eléctrica de los componentes.

Finalmente el área completamente despejada, confirmando la finalización del desmontaje del árbol decorativo. No quedan elementos visibles de la estructura en pie; todos los componentes han sido retirados, embalados y dispuestos para su transporte. Las piezas metálicas, los cables de iluminación y los ornamentos fueron manipulados sin presentar daños estructurales ni eléctricos. El espacio público ha sido liberado, quedando listo para su uso habitual o para nuevas instalaciones, lo que evidencia una gestión eficiente y cuidadosa del proceso de desmontaje.

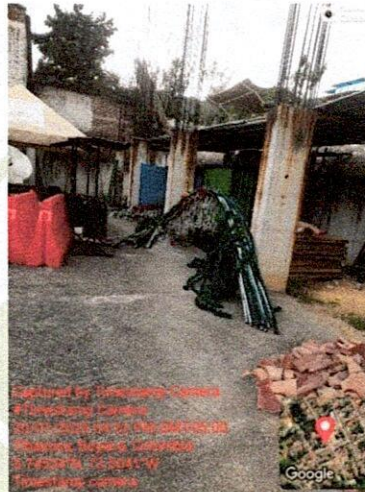
- Arcos Parque

Los operarios retiran sobre los senderos empedrados junto a una zona ajardinada, manipulando la estructura metálica parcialmente armada. El arco presenta elementos decorativos y luminarias aún instaladas, lo que indica que se está realizando el retiro progresivo de componentes. La intervención se lleva a cabo de forma ordenada, respetando el entorno y garantizando la integridad de los materiales desmontados.

Los elementos fueron traslado de los elementos desmontados. Un grupo de personas se desplaza por el andén empedrado transportando materiales decorativos de color verde, La actividad se realiza de manera manual, lo que refleja un manejo cuidadoso de los componentes ornamentales y eléctricos. Esta etapa es clave para garantizar que las piezas lleguen en buen estado al área de almacenamiento, evitando daños durante el desplazamiento.

El traslado concluye con el almacenamiento donde se han dispuesto las estructuras metálicas desmontadas. Los arcos se encuentran organizados en el suelo, junto a columnas y materiales de construcción, en un espacio destinado para su resguardo temporal. La disposición ordenada de los componentes evidencia una gestión eficiente del desmontaje, asegurando que las piezas queden listas para su reutilización o transporte definitivo. El área intervenida en el parque ha sido liberada, quedando en condiciones originales y sin elementos temporales.

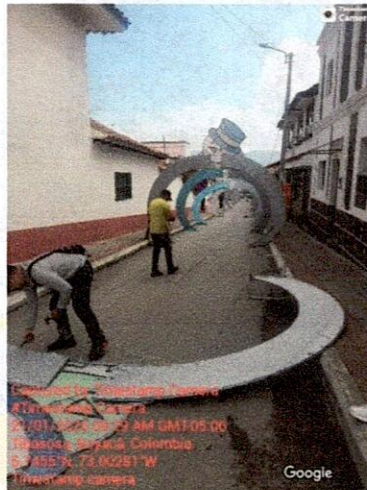
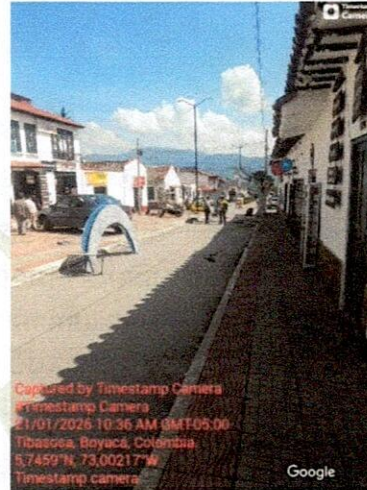
- (Arcos Snowman)

El inicio del desmontaje de los arcos temáticos Snowman, ubicados en vía pública de Tibasosa refirieron un logro logístico al coordinar paso peatonal y la ejecución de las actividades retirando manualmente elementos decorativos y luminarias de los arcos, que aún conserva su forma circular. El procedimiento se realiza de forma controlada, con herramientas básicas y sin maquinaria pesada, lo que permite preservar la integridad del material. La intervención se lleva a cabo respetando el entorno urbano y garantizando la seguridad del personal técnico.

Con varios arcos ya intervenidos y personal retirando componentes decorativos. La estructura metálica comienza a ser desarmada. El trabajo se mantiene manual y meticuloso, evitando deformaciones en los elementos circulares. La disposición ordenada de los materiales desmontados indica una gestión eficiente del proceso, orientada a la conservación y posible reutilización de los componentes.

Con los arcos ya retirados y agrupados en el área de trabajo. Las estructuras metálicas se encuentran apiladas de forma segura, junto a los elementos decorativos y eléctricos previamente desmontados. No se observan daños visibles en los materiales, lo que confirma que el procedimiento fue realizado de manera cuidadosa y controlada. El espacio intervenido ha sido liberado, quedando en condiciones originales y sin elementos temporales.

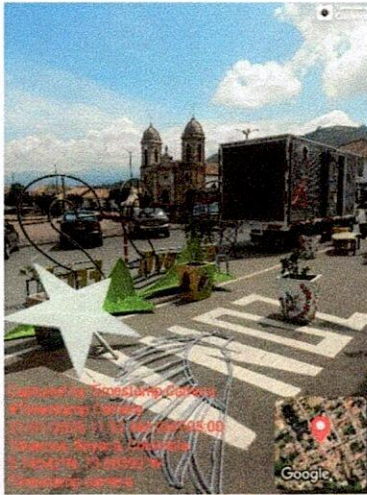
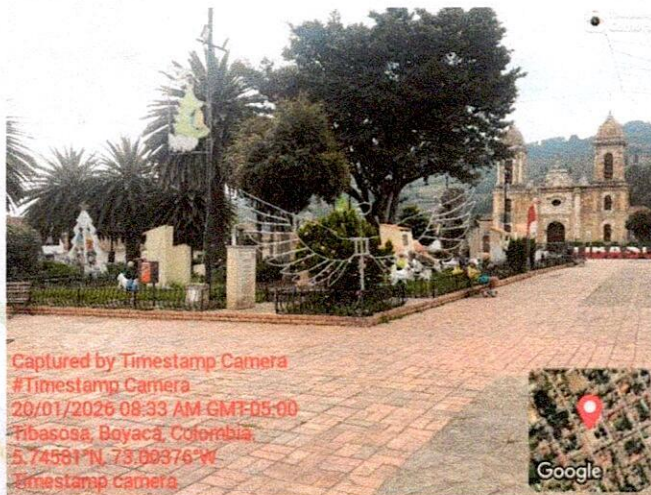
- Stand Fotografía Alas

En el Parque Principal donde se encontraba instalado el motivo de alas. Se aprecia la estructura aún en pie sobre su base fija, integrada como punto fotográfico decorativo. Esta referencia permite constatar la disposición inicial del elemento y verificar que, tras el desmontaje, el área intervenida quedó libre y en condiciones originales.

El motivo decorativo tipo alas ya retirado de su base y dispuesto en el suelo. Se observa la estructura completa junto con los elementos de soporte y luminarias previamente desmontados.

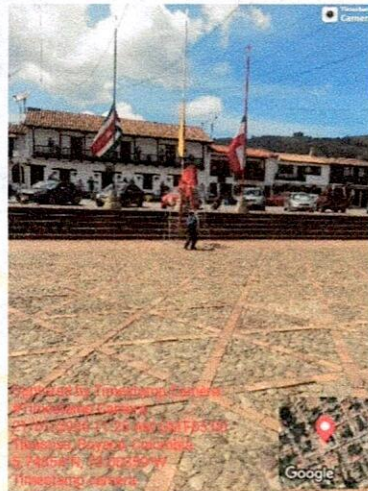
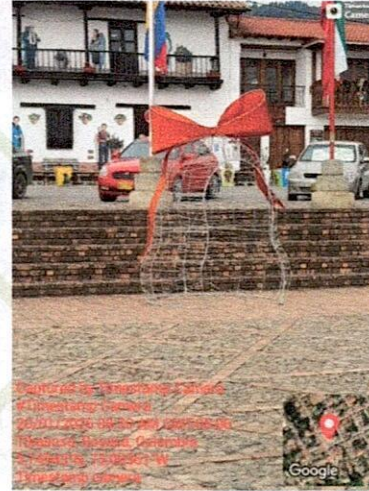
- Campana

Las fotografías muestran la campana decorativa instalada en su punto original dentro del espacio público, aún sin intervenir. Se encuentra completamente armada, con sus elementos de fijación y luminarias en funcionamiento, formando parte del conjunto ornamental navideño. Estas al no contar con una magnitud relevante o una complejidad estructural solo se transporto al lugar correspondiente para su almacenamiento.

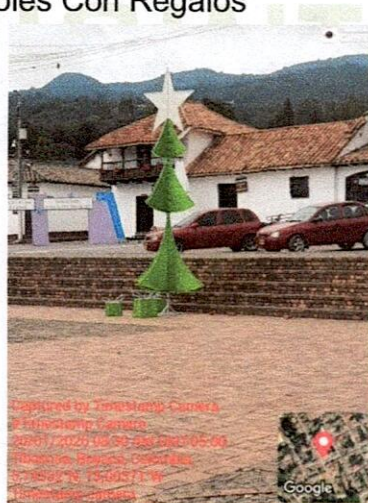
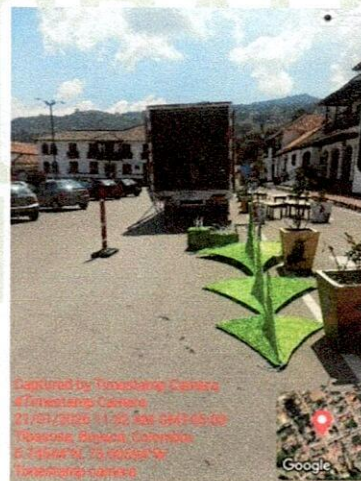
- Árboles Con Regalos

En la fotografía se observa el árbol decorativo instalado en su ubicación original, con estructura, cableado e iluminación en funcionamiento. En la segunda, el árbol aparece desmontado y acostado, listo para transporte y almacenaje. El retiro se realizó de forma manual y cuidadosa, asegurando la integridad de las piezas volumétricas y los detalles que cuenta la figura volumétrica.

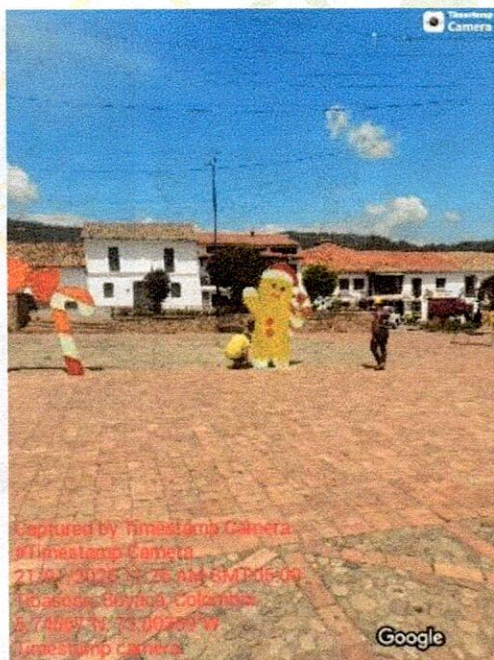
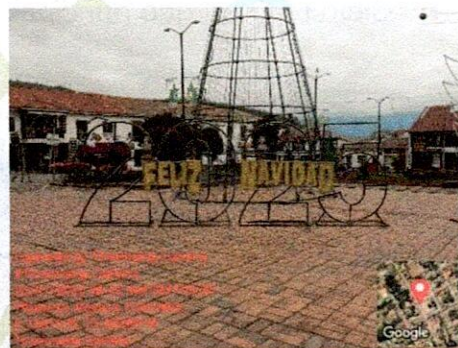
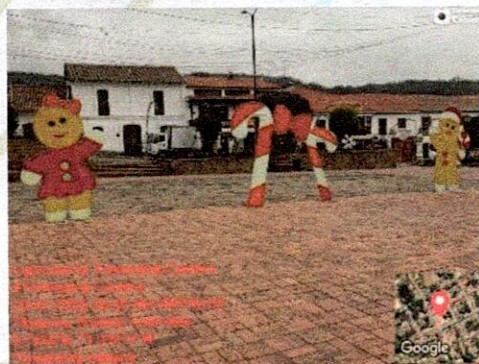
- figura luminosa feliz navidad 2025, Galleta De Jengibre X2 y bastones de Dulce

Se observa la estructura metálica decorativa con el motivo "2025", parte del conjunto temático, así como los galletas de jengibre y los bastones de dulce, estas figuras no fue necesario hacer ningún desmonte si no solamente trasladarlas al lugar de almacenamiento.

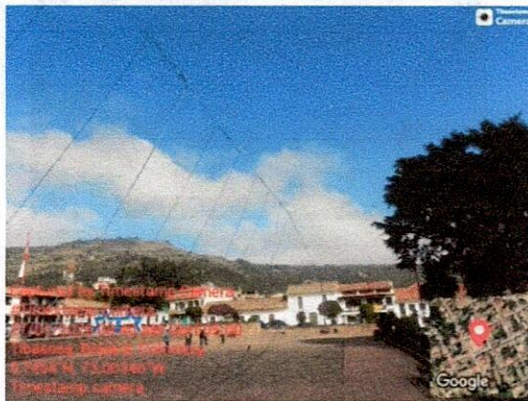
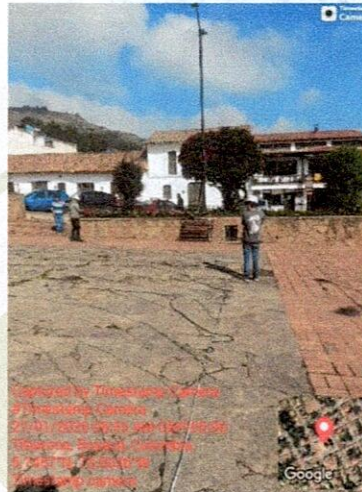
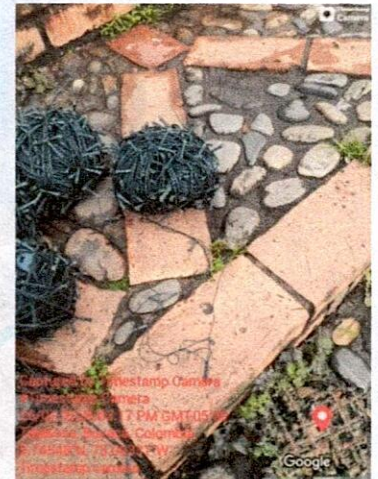
- Cielo LED parque principal

Las extensiones tipo LED que estuvieron en su funcionamiento fueron sujetas mediante anclajes, previo al inicio del retiro fueron retiradas y ubicadas en el suelo, listas para su traslado y almacenamiento. El procedimiento se realizó de manera manual y cuidando que no se fuera a golpear ni a romper, asegurando que los elementos no sufrieran daños durante la manipulación.

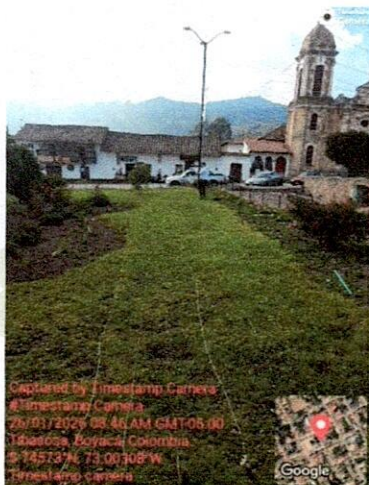
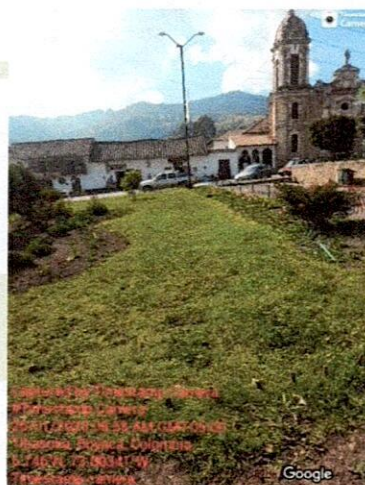
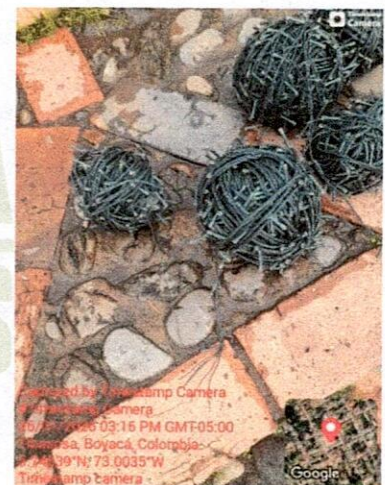
- Luz led de zonas verdes

Las líneas de luminarias LED instaladas en las zonas verdes del Parque Principal, sujetas en su posición original. Fue desconectadas del flujo eléctrico y recogidas sin pisar ni romper. La fotografía muestra el área luego del retiro de las luminarias LED. Los elementos ya se encuentran en el piso, organizados para su traslado y almacenamiento.

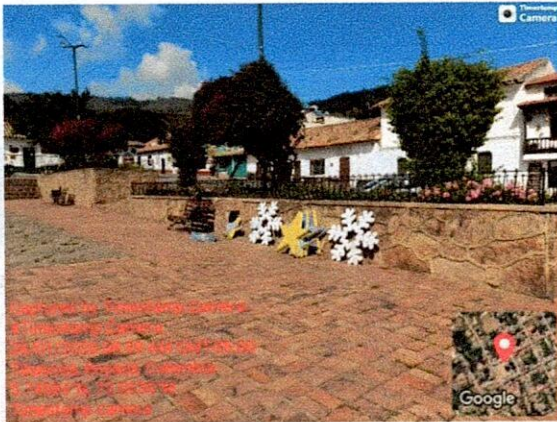
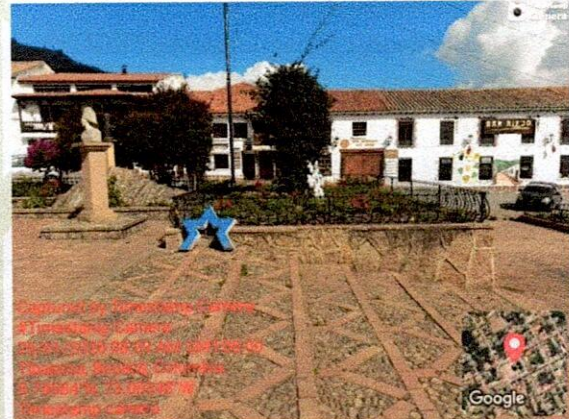
- Figuras pequeñas parque principal

Se observan las figuras decorativas pequeñas ya desmontadas y dispuestas de manera ordenada en el área de trabajo. La fotografía evidencia que los elementos fueron retirados del parque principal y agrupados para facilitar su manipulación, estas figuras se agruparon de manera que tuvieran compatibilidad para ser almacenadas.

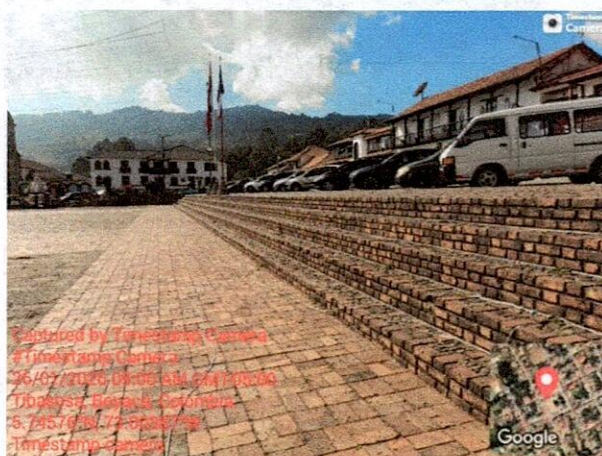
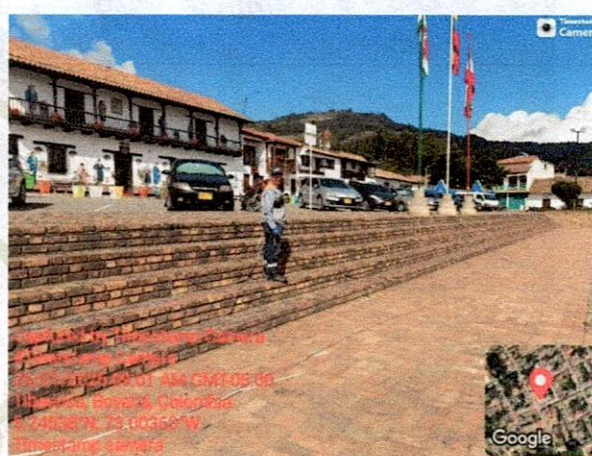
- Luminarias escaleras parque

Las escaleras del parque principal se encontraban instaladas extensiones LED aún a lo largo de los peldaños. Para el desmonte se desconecto del fluido eléctrico y enrolladas de forma organizada,

Las líneas de extensiones luminarias LED fueron manipuladas directamente del cableado durante la intervención, parte del procedimiento manual de desmontaje que asegura la correcta recolección y posterior almacenamiento de los elementos.

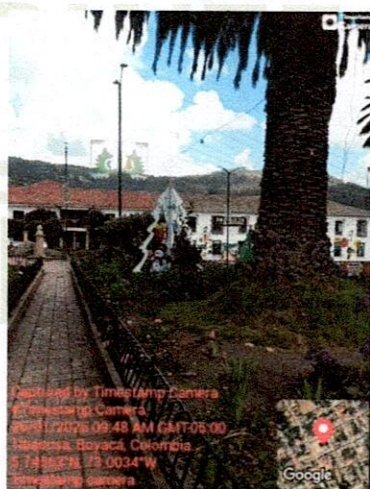
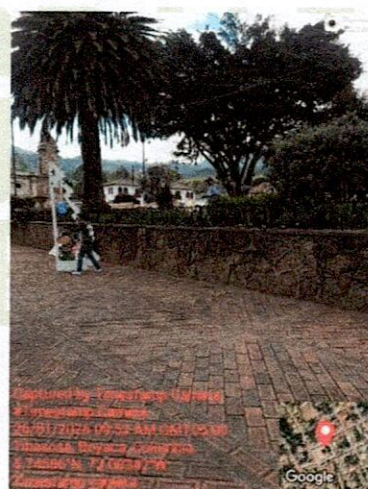
- Figuras árbol tipo dummy

La figura decorativa tipo dummy, ubicada en las zonas verdes del parque principal, aún fue retirada por el personal técnico. Se aprecia la manipulación directa de la estructura, asegurando el retiro controlado de los componentes para evitar daños durante la intervención. Esta figura, al igual que otros elementos de traslado a su lugar de almacenamiento designado por la alcaldía.

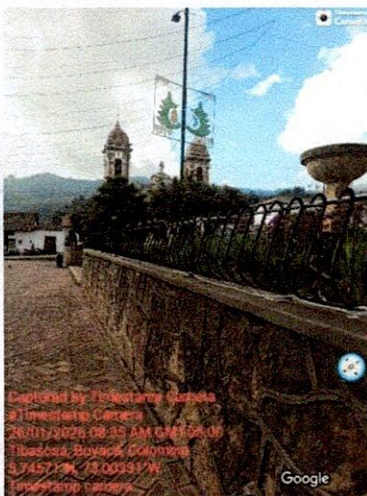
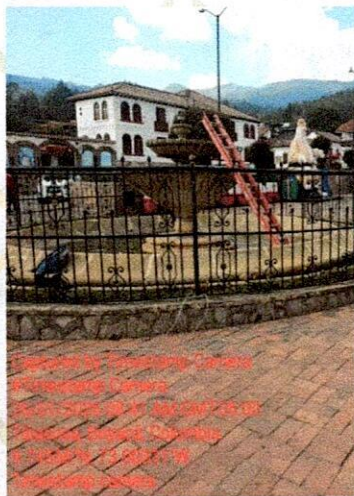
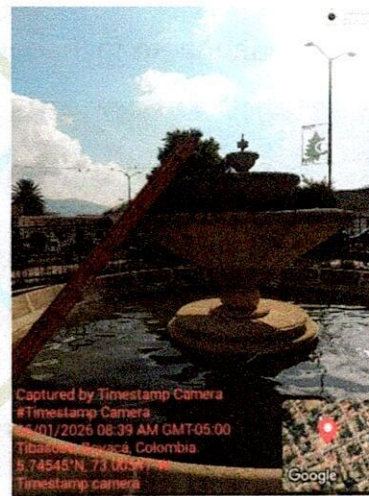
- Manguera escaleras y pileta

Se observa la manguera LED instalada en las rejas y zonas de acceso del parque principal. La fotografía registra su disposición original antes del desmontaje, evidenciando la fijación del cableado luminoso sobre las estructuras metálicas, para poder retirar estos elementos adicional a la previa desernegización en colaboración con la alcaldía, se retiraron los amarres plásticos que permitía su sujeción para posteriormente ser organizados y trasladados a su lugar de almacenamiento.

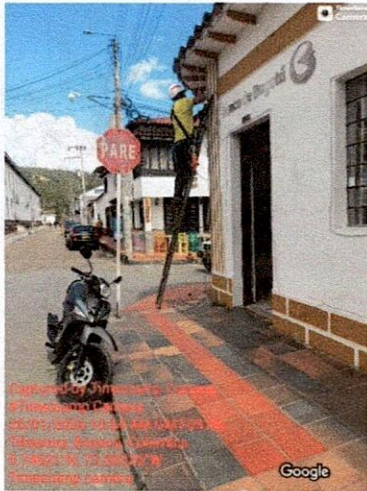
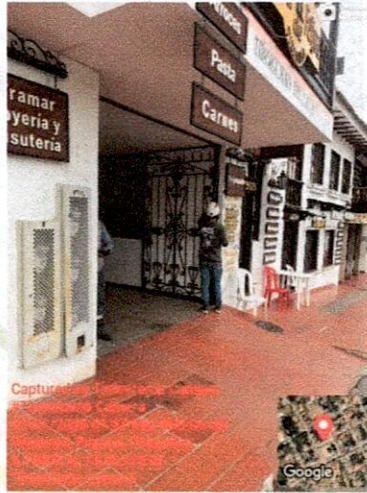
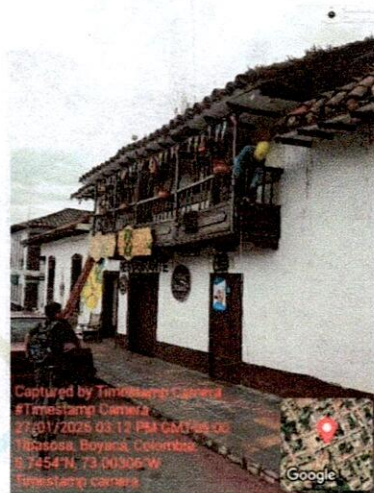
- Manguera fachadas parque

La manguera luminosa instalada en las fachadas represento un reto en el desmonte no solo por la dificultad técnica si no por el cuidado que se debía tener por ser fachadas de gran importancia histórica y arquitectónica del municipio, en el retiro se fue cuidadosos en no dejar cableado expuesto que pudiera generar emergencias ni afectar a los residentes.

Mediante herramienta manual fue retirado el material, para posteriormente ser organizado y almacenado dejando el área organizada y a satisfacción de los residentes.

Entre las fachadas que fue retirado el material se encontró la Secretaría de Hacienda, casas y tiendas ubicadas en el parque principal.

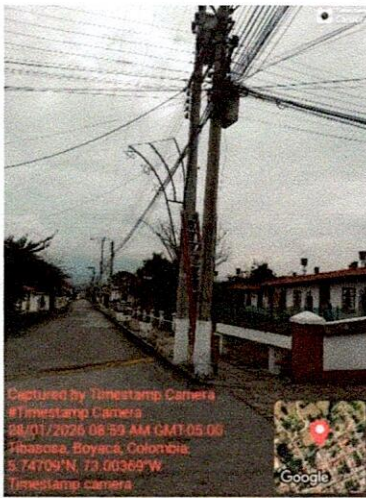
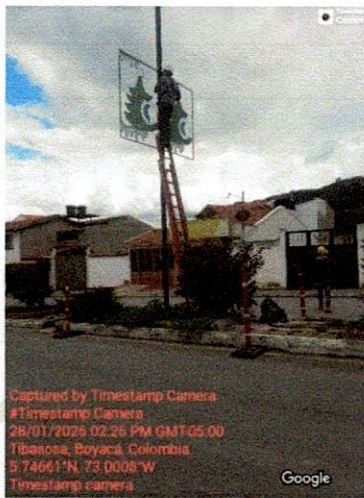
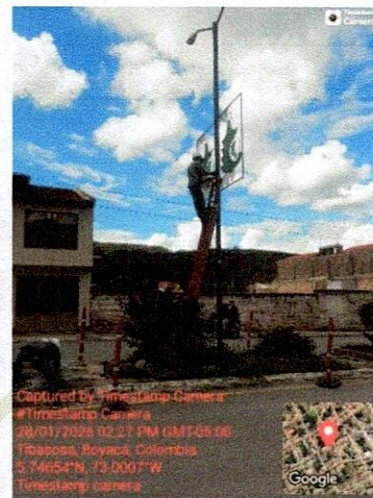
- Figuras postes

La posteria de las avenidas de ingreso que contaban con elementos fueron retirados uno a uno buscando mantener siempre su integridad física y funcionalidad, estos elementos una vez fueron retirados se llevaron a el lugar de almacenamiento, apoyándose en acarreos que de forma que facilitara su movimiento y eliminara la posibilidad de perdida o robo.

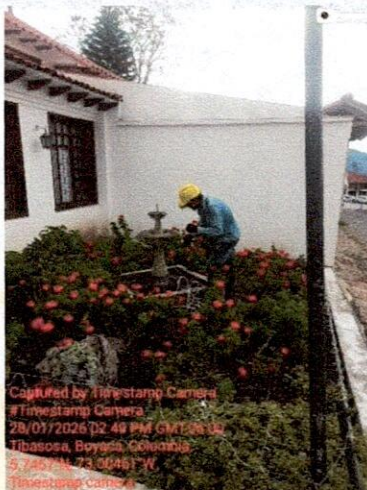
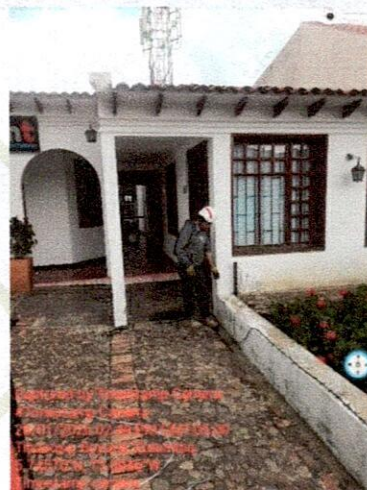
- Alumbrado ESP

En las instalaciones de la empresa de servicios públicos del municipio, como se muestra en la fotografía registra el procedimiento manual de desmontaje, evidenciando la manipulación directa de los elementos decorativos en el área verde.

Adicionalmente La fotografía muestra al personal técnico retirando el cableado LED instalado sobre el muro del jardín. Se aprecia el proceso de desconexión y retiro del material lumínico, parte de la intervención realizada en las estructuras externas del edificio

El desmonte así como la gestión de almacenamiento se garantizo fuera ordenada y brindando las garantías al municipio que los elementos no fueran averiados y que se pudiera optimizar los recursos para poder alargar la vida útil de las mismas.

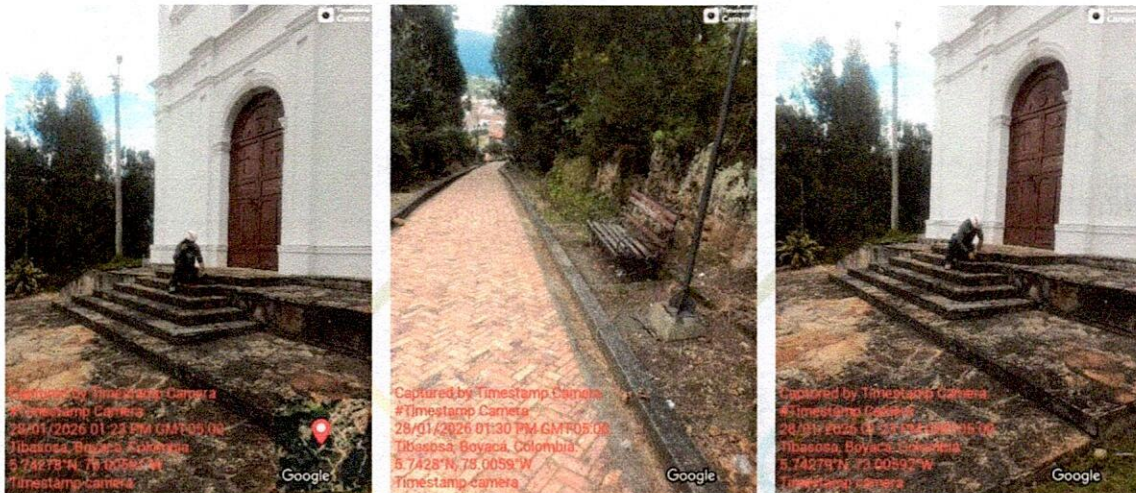
- Luz led sector la capilla y mapping

La intervención realizada en la capilla consto de 3 momento, luminarias LED instaladas en las escaleras, muros del acceso principal y proyector tipo mapping. La fotografía registra el estado inicial de la intervención, evidenciando la disposición del cableado y los puntos de fijación antes del desmontaje. El personal técnico retiro las líneas de cableado LED sobre las estructuras de la capilla, Adicionalmente también fue retirado el proyector que genera el mapping sobre la capilla.

Finalmente al retirar todos los artículos se dejo el área limpia y sin evidencias de la existencia de cualquier tipo de elemento decorativo.

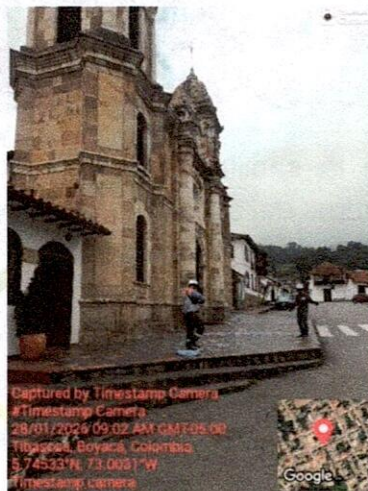
- Manguera iglesia

La fachada principal de la iglesia con el personal técnico manipulo el cableado lumínico instalado en la parte baja para posteriormente realizar el desmonte del material restante, basándose en el principio que para la manipulación de elementos energizados con corriente eléctrica primero se debía realizar el corte en el suministro de la corriente eléctrica se realizo la intervención de la fachada de la iglesia con el personal técnico sobre la estructura, retirando la totalidad de la manguera luminosa, restaurando su estado inicial antes de la decoración y sin afectar la fachada de la iglesia.

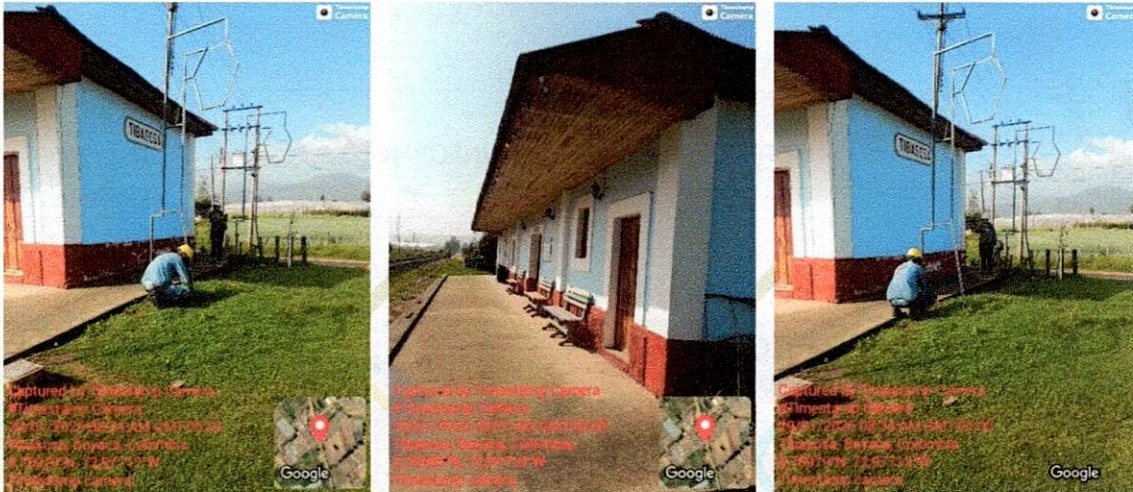
- Figuras y LED estación tren

La fachada de la estación del tren fue decorada con las figuras geométricas metálicas las mismas fueron retiradas, en el ejercicio de desmonte, no se dejó ningún tipo de residuo o similares en el lugar de intervención

La intervención del área no generó ningún tipo de complicación para las personas o visitantes a los lugares buscando no afectar el turismo ni las personas que desarrollan actividades económicas en ninguno de los lugares.

Estos y otros materiales fueron trasladados a su lugar de almacenamiento.

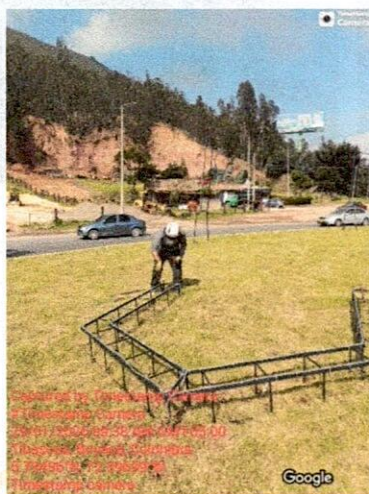
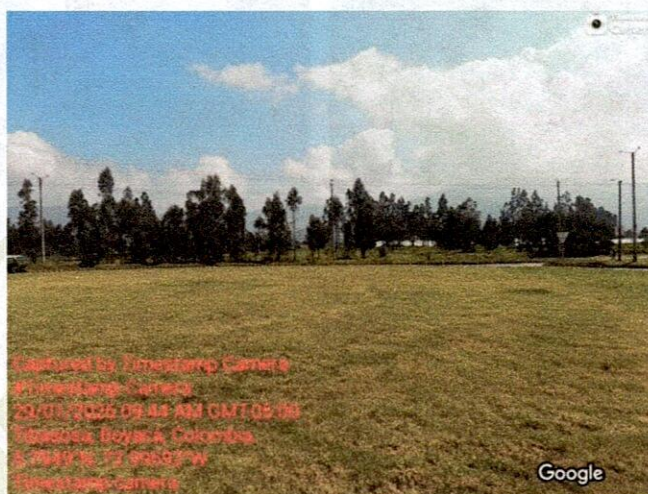
- Figuras rotonda

En la rotonda con las figuras metálicas de tipo geométrico que fueron instaladas en la zona verde de la rotonda. En el registro fotográfico registra el estado inicial de la intervención, mostrando la disposición de los elementos ornamentales antes del desmontaje. El personal técnico realizo el retiro de las figuras de forma manual, al finalizar, la zona se presenta sin ninguna afectación al área ni dejando rastro de que se existieron elementos decorativos en algún momento.

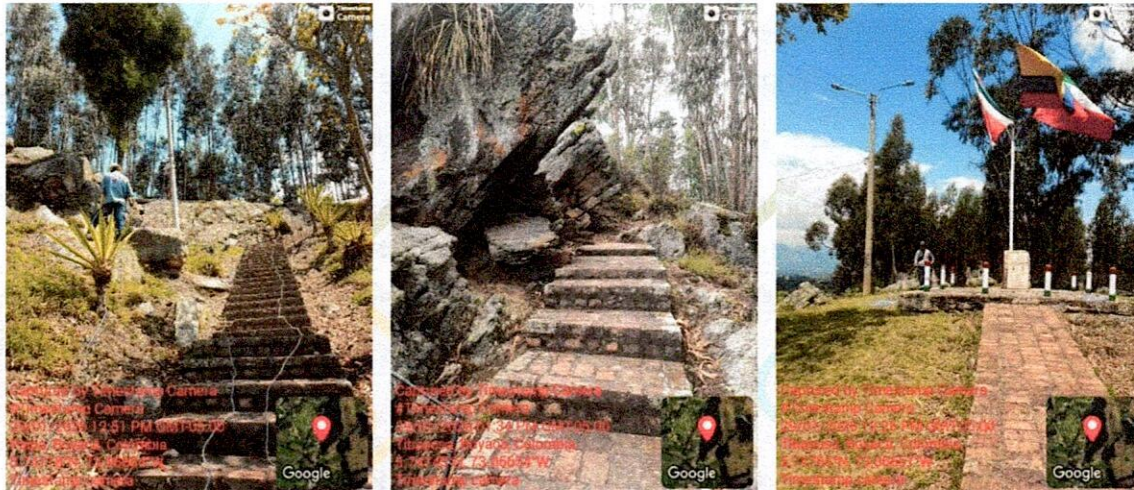
- Mangueras LED Cerro de Bolivar

La intervención del cerro de Bolívar fue realizada por el personal de la empresa CALEP, en ella de manera paulatina fue retirado el material decorativo buscando retornar a su estado inicial este icónico lugar para el municipio. La agrupación de los materiales, conteo y traslado del mismo fue realizada por la empresa contratista en apoyo por el municipio.
