**INFORME DE SUPERVISION DE AVANCE  
AL CONTRATO DE INTERVENTORIA No. ESE 2025000408 DE 2025**

**SUPERVISION DEL CONTRATO DE INTERVENTORIA No  
ESE 2025000408 DE 2025 EN LA INTERVENTORIA AL CONTRATO DE OBRA EN  
LA ADECUACION DEL PUESTO DE SALUD DE TASNAQUE DEL CENTRO DE  
SALUD SALUDYA ESE YACUANQUER.**

**DICIEMBRE DE 2025**

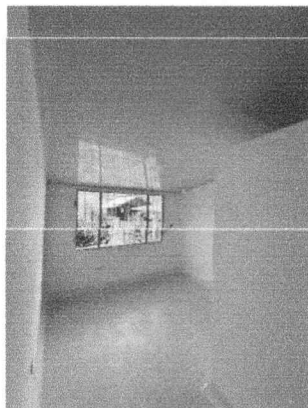
garantizando un acabado homogéneo y el cumplimiento de los requisitos técnicos establecidos.

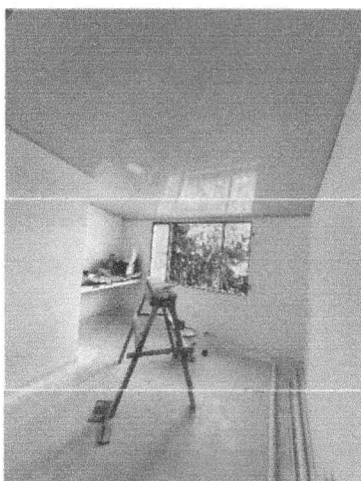
Se verificó que la interventoría realizó el seguimiento permanente a la aplicación de estuco plástico en áreas interiores, controlando la adecuada preparación de las superficies, la correcta distribución del material y el respeto de los tiempos de secado. La supervisión constató que el acabado obtenido fue liso, continuo y conforme a los requerimientos del proyecto.

El área total intervenida fue de 167 m².

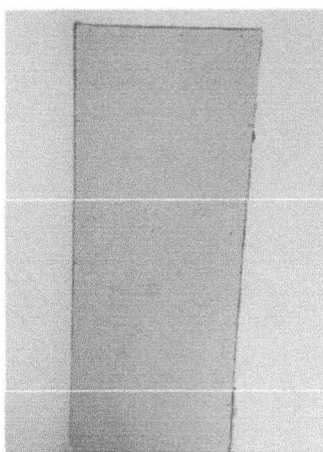
Se constató que la interventoría realizó el control técnico durante la instalación del muro en sistema Superboard de doble cara, verificando la correcta fijación, alineación de las láminas y tratamiento de las uniones. La supervisión evidenció que la ejecución cumplió con las especificaciones técnicas del proyecto, garantizando la calidad y desempeño del sistema.

El área total instalada fue de 1,80 m<sup>2</sup>.

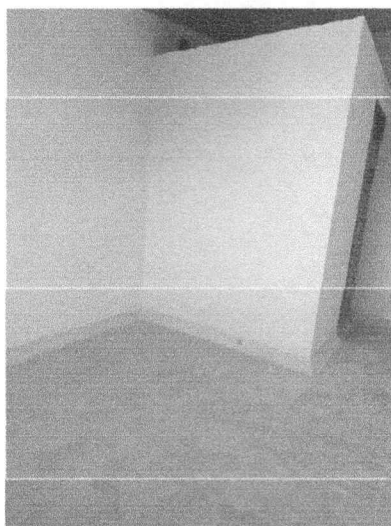
La supervisión evidenció el acompañamiento de la interventoría durante la instalación del guardaescobas tipo media caña, verificando su correcta alineación, ajuste en uniones y adecuada adherencia al muro. El acabado obtenido fue continuo y uniforme, conforme a los lineamientos del proyecto.

La longitud total instalada fue de 65,70 metros lineales.

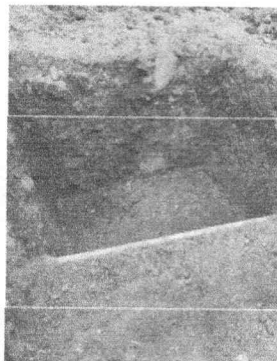
Desde la supervisión del contrato de interventoría se verificó que los profesionales asignados realizaron el control técnico a la instalación de los puntos hidráulicos de ½", incluyendo tubería, regata, accesorios y válvula. Se constató la correcta ejecución, alineación, fijación y pruebas de estanqueidad, para un total de 17 puntos instalados.

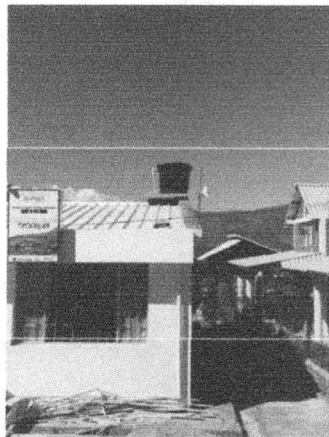
Se verificó que la interventoría realizó el seguimiento a la reposición del tanque de almacenamiento de 250 litros, incluyendo la ejecución de la loseta de soporte en concreto, validando la correcta nivelación, fijación y funcionamiento del sistema.

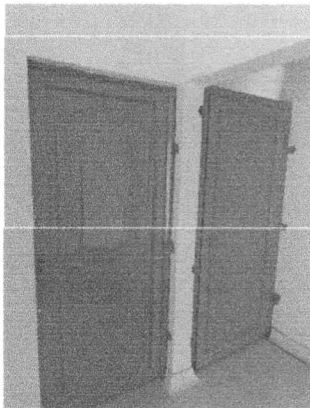
verificando alineación, anclaje y correcto funcionamiento, conforme a las especificaciones del proyecto.

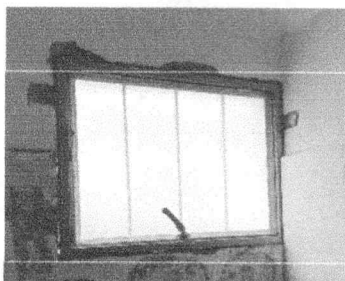
Se constató que la interventoría supervisó el suministro e instalación del vidrio miniboreal incoloro de 4 mm, verificando su correcta fijación, estabilidad y cumplimiento de las especificaciones técnicas del proyecto.

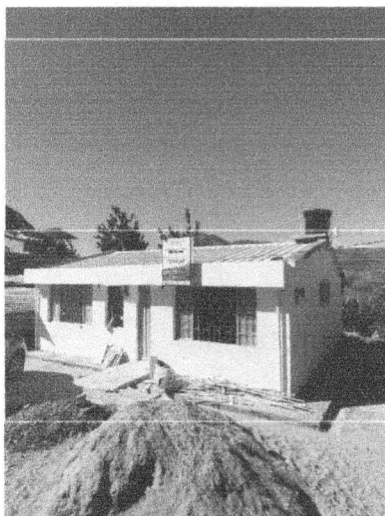
La actividad comprendió la instalación de 12 metros lineales, presentando un acabado acorde con lo establecido para la obra.

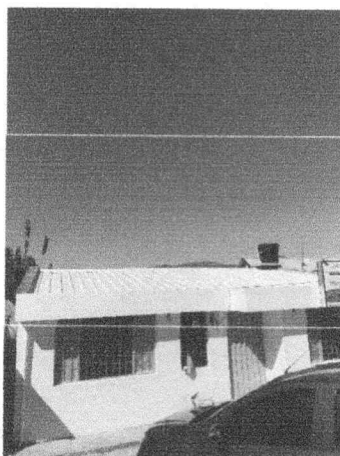
La supervisión evidenció que la interventoría acompañó y controló la reposición de la cubierta termoacústica trapezoidal en UPVC, verificando la recepción adecuada del material, la correcta alineación y el apoyo sobre la estructura existente. Se validó el correcto ensamble, fijación y sellado de las láminas, garantizando su desempeño y acabado final.

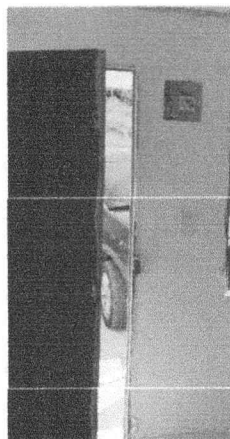
Desde la supervisión se constató que la interventoria realizó el control técnico al suministro e instalación del tablero bifásico de 8 circuitos, verificando la correcta disposición de la puerta, barra de cobre y breakers enchufables, así como la adecuada distribución de los circuitos y el cumplimiento de las condiciones de seguridad exigidas por el proyecto.

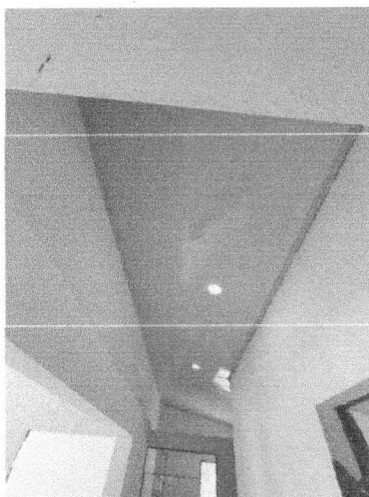
La supervisión evidenció que la interventoria acompañó la reposición de las luminarias tipo bala LED de 18W, incluyendo marco y cable encauchetado 3×14 AWG. Se verificó la correcta fijación, conexión eléctrica y funcionamiento de cada unidad, garantizando una instalación segura y ordenada.

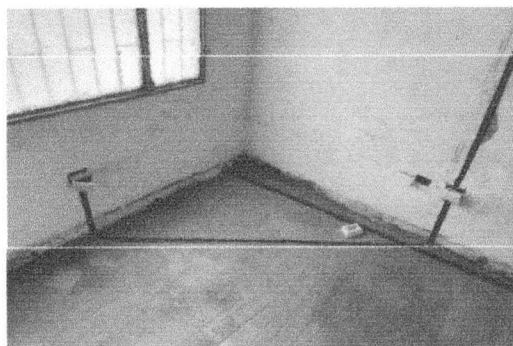
Se verificó que la interventoría realizó el seguimiento a la instalación de los puntos eléctricos, incluyendo cableado, regata y dispositivo final. Se constató la correcta disposición del cable, conexiones firmes y adecuada fijación, dejando los puntos operativos y sin afectación a los acabados existentes.

La actividad comprendió la instalación de 46 unidades.

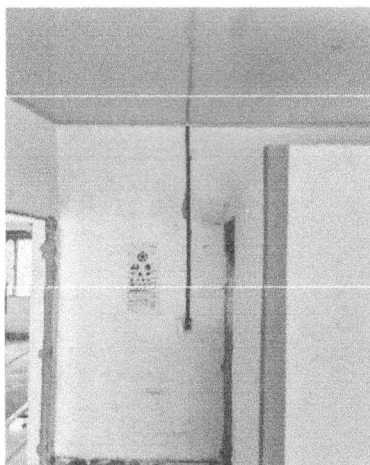
La supervisión constató que la interventoría acompañó la instalación de los puntos de voz y datos, verificando el tendido del cableado, la conformación de la regata y la correcta fijación del punto de conexión. Los elementos quedaron operativos y correctamente integrados al espacio intervenido.

La actividad incluyó 6 unidades.

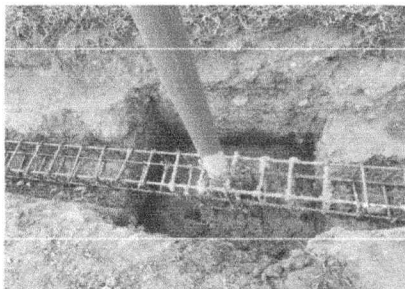
Desde la supervisión del contrato de interventoría se verificó el seguimiento a la ejecución del relleno con recebo, comprobando el extendido, nivelación y compactación controlada del material, garantizando la estabilidad del terreno conforme a las especificaciones técnicas del proyecto.

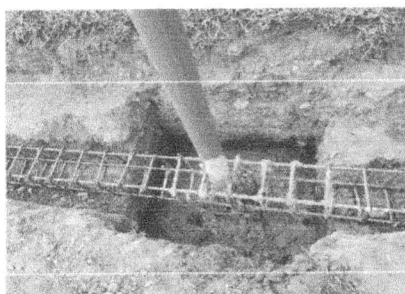
Se evidenció que la interventoría realizó el control técnico a la ejecución de las zapatas en concreto de 3.500 psi, verificando dimensiones, conformación, vaciado y curado del concreto, garantizando el adecuado soporte del cerramiento.

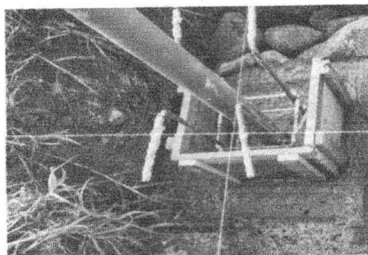
Desde la supervisión se constató que la interventoría controló el suministro, corte, colocación y amarre del acero de refuerzo, verificando su correcta disposición y anclaje conforme a los diseños estructurales del proyecto.

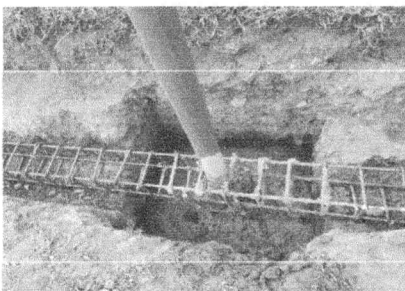
Se evidenció que la interventoría supervisó el suministro y colocación del concreto de 3.500 psi, incluyendo malla electrosoldada, verificando su correcta disposición y acabado, garantizando la resistencia estructural requerida.
