**CUENTA DE COBRO**  
Contrato No. C-MS-MC-040-2025

“PRESTACIÓN DE SERVICIOS PROFESIONALES PARA LA VERIFICACIÓN TÉCNICA POST CONSTRUCCIÓN DE LAS OBLIGACIONES TÉCNICAS CONSTRUCTIVAS DEL CONTRATO DE OBRA N° C-MS-LP-004-2021, CUYO OBJETO ES: MANTENIMIENTO Y MEJORAMIENTO DE LA VÍA MAUSA - LA MANGA - LOS MORTIÑOS - FRAYLUIS - GUITA Y SAN PEDRO EN EL MUNICIPIO DE SOCOTÁ, DEPARTAMENTO DE BOYACÁ, DEL PROGRAMA "COLOMBIA RURAL DEL MUNICIPIO DE SOCOTÁ BOYACÁ”

Presentado a:  
ALCALDÍA MUNICIPAL DE SOCOTÁ - BOYACÁ

Realizado Por:  
Ing. Wilson Eduardo Acuña Ávila  
E-mail: [w.acunaa01@gmail.com](mailto:w.acunaa01@gmail.com)  
Cel: 321-392-7050

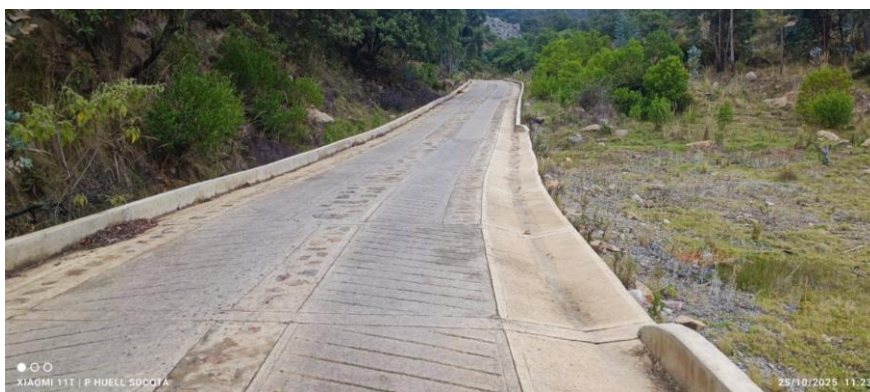
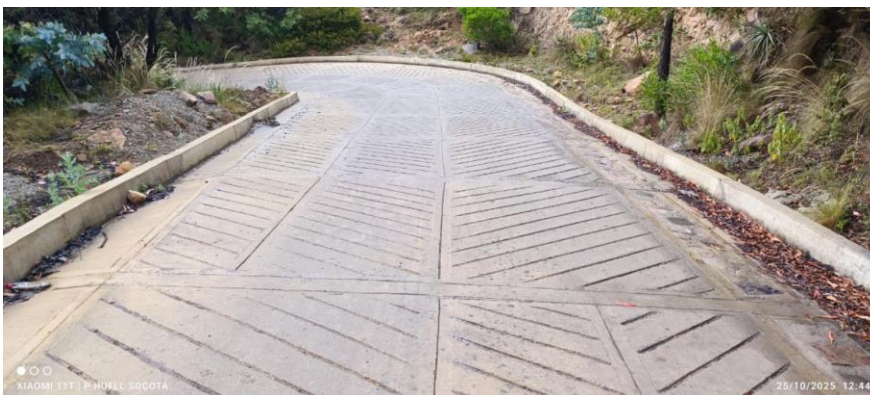
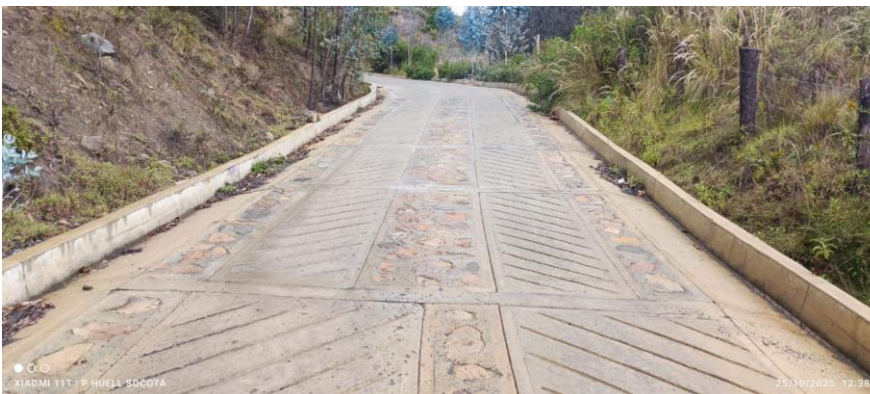
#### Referencia fotográfica:

Las pendientes y transiciones observadas favorecen el escurrimiento superficial de aguas, minimizando la acumulación de humedad sobre la superficie de rodadura.
