**ADECUACION Y MEJORAMIENTO DEL URBANISMO EN EL  
PARQUECENTENARIO EN LA CIUDAD DE IBAGUE**

**INFORME DE OBRA No 8**

**PERIODO COMPRENDIDO ENTRE 1 AL 28 DE FEBRERO**

**CONTRATO DE OBRA No 2166 DEL 1 DE JULIO DE 2025**

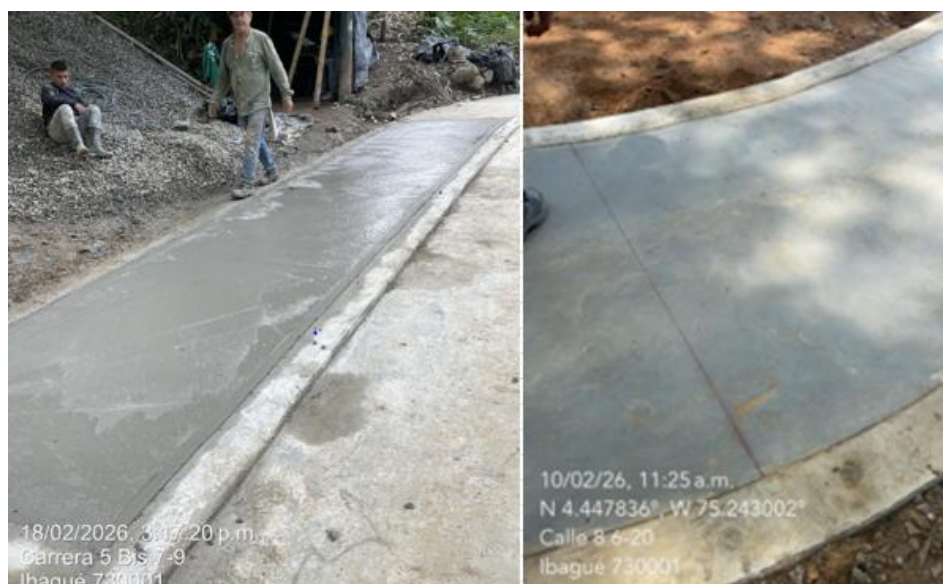
Adicionalmente, se ejecutó el corte y conformación de juntas de dilatación y contracción, conforme a la modulación técnica establecida, con el fin de permitir el comportamiento estructural adecuado de la losa, absorber movimientos por retracción y variaciones térmicas, y minimizar la aparición de fisuras no controladas.
