**ADECUACION Y MEJORAMIENTO DEL URBANISMO EN EL  
PARQUECENTENARIO EN LA CIUDAD DE IBAGUE**

**INFORME DE OBRA No 9**

**PERIODO COMPRENDIDO ENTRE 1 AL 31 DE MARZO**

**CONTRATO DE OBRA No 2166 DEL 1 DE JULIO DE 2025**

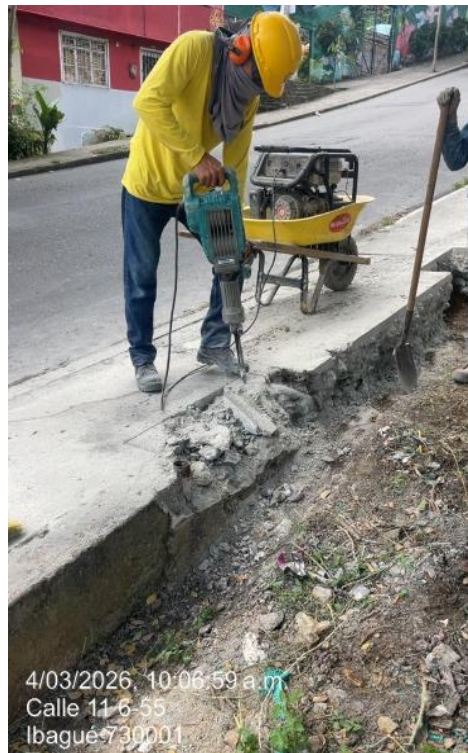
- Se ejecutaron demoliciones de elementos existentes y excavaciones perimetrales para la implementación del nuevo sistema de cerramiento, conforme a las dimensiones, ejes y alineamientos definidos en los planos aprobados. La actividad incluyó el corte y demolición controlada de estructuras existentes, evitando afectaciones a elementos adyacentes, así como la remoción, cargue, transporte y disposición final de escombros en sitios autorizados, conforme a los lineamientos ambientales.

Posteriormente, se realizaron excavaciones perimetrales mediante medios manuales y/o mecánicos, controlando profundidades, anchos y estabilidad de los taludes, de acuerdo con las especificaciones técnicas de cimentación. Se efectuó el perfilado del terreno, verificación de niveles y control de cotas, garantizando la correcta conformación de la subrasante.

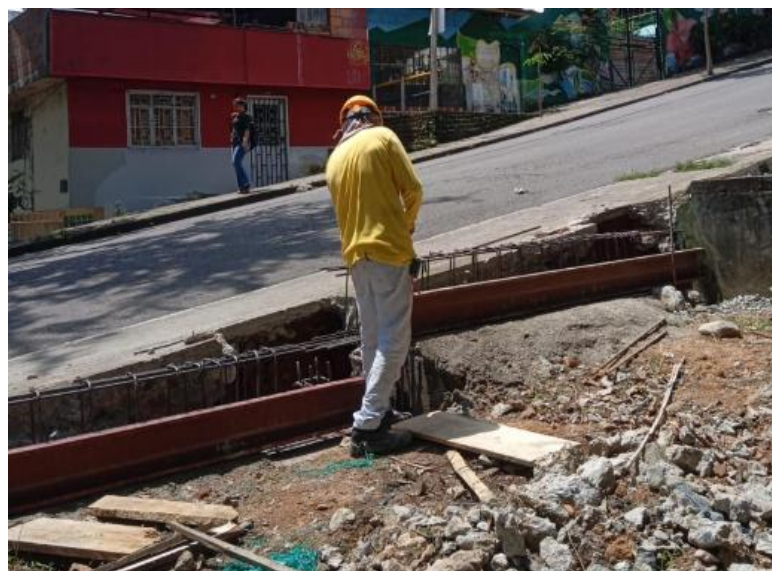
- Se realizó fundida de solado de limpieza, seguido de la instalación de acero de refuerzo para zapatas, verificando recubrimientos, anclajes y alineación. Posteriormente, se ejecutó la fundida de zapatas en concreto, garantizando adecuada resistencia y transmisión de cargas. De manera complementaria, se instaló acero de refuerzo para columnas que conformarán la estructura del cerramiento metálico.

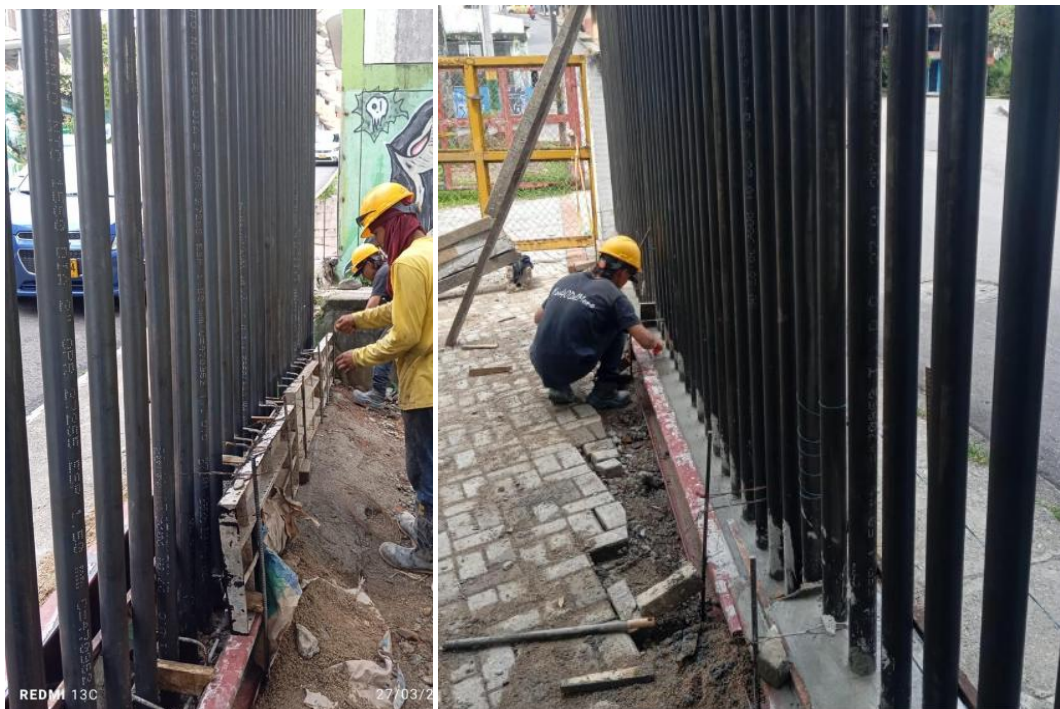
- Se avanzó en la instalación de perfiles metálicos, ejecutando procesos de soldadura estructural que garantizan continuidad, verticalidad y estabilidad del sistema. Se verificaron alineaciones, plomos y puntos de anclaje.

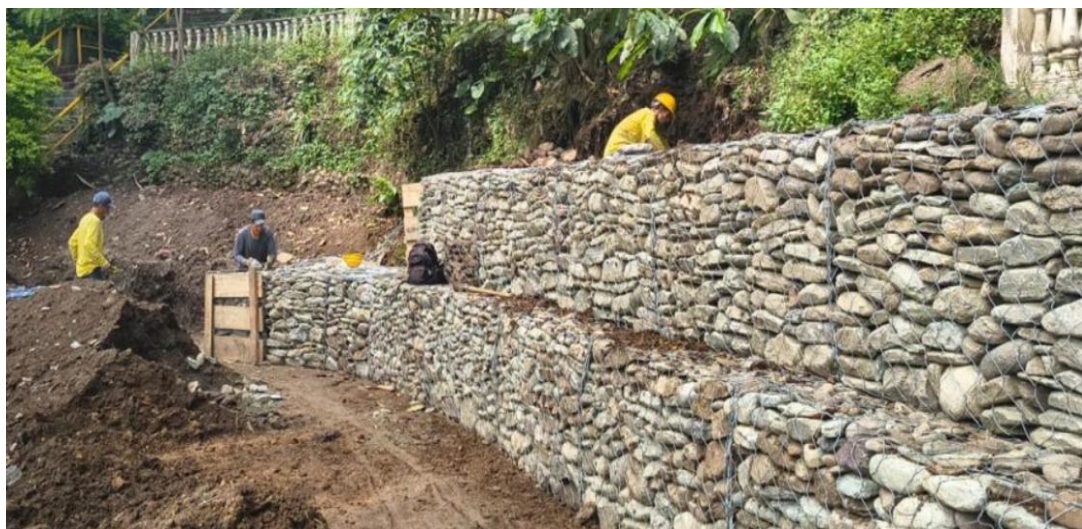
- Se ejecutó la fundida de concreto ciclópeo como capa de nivelación, utilizando material pétreo de gran tamaño, asegurando adecuada distribución de cargas y estabilidad para la posterior construcción de gaviones.

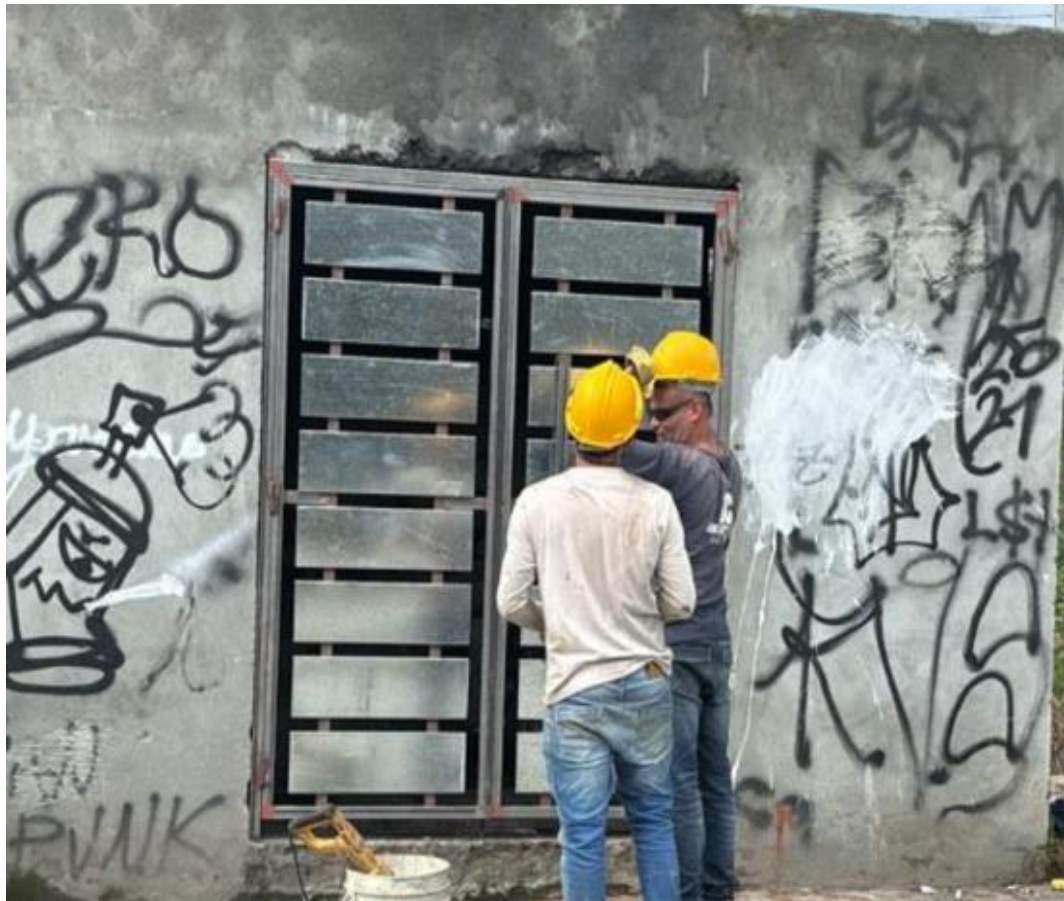
- Se ejecutó la construcción de sistema de drenaje tipo filtro francés en zonas de talud y sectores con gaviones deteriorados, incluyendo excavación, instalación de material filtrante, tubería perforada y geotextil, con el fin de mitigar presencia de humedad.
- Se realizó la instalación de puerta metálica, incluyendo fijación, nivelación y ajuste de herrajes, garantizando funcionalidad, seguridad y durabilidad del elemento.

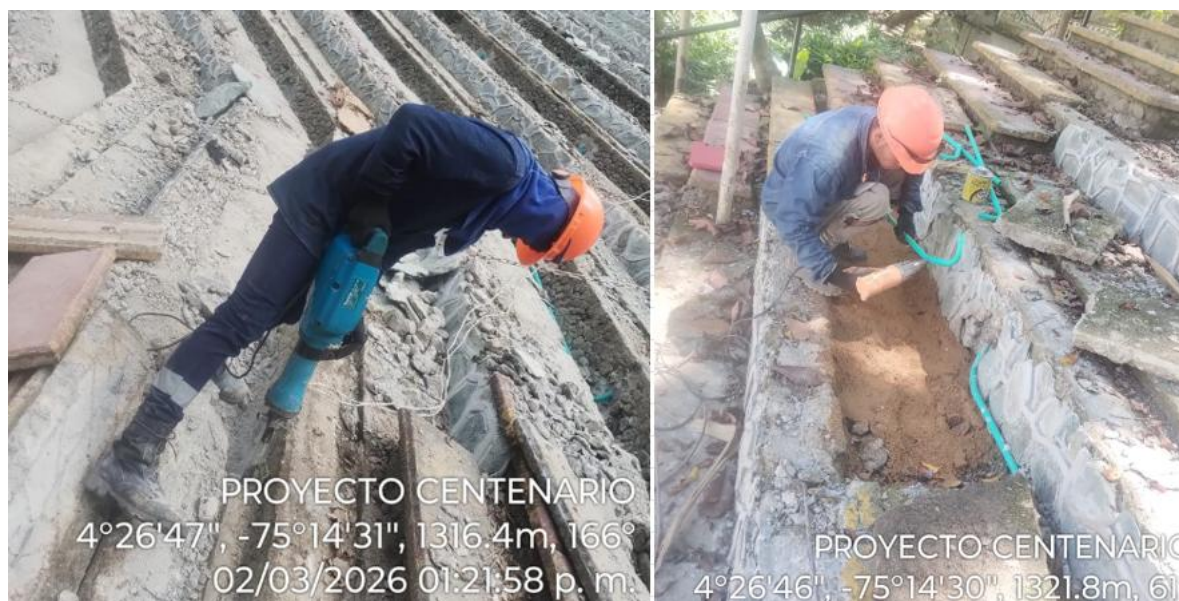
- Se ejecutaron regatas en las gradas de la concha acústica para la instalación de ductería eléctrica, mediante el uso de herramientas de corte controlado, garantizando precisión en profundidad y alineación. Se evitó comprometer la integridad estructural de los elementos existentes, realizando posteriormente limpieza y preparación de las ranuras para recibir la tubería.

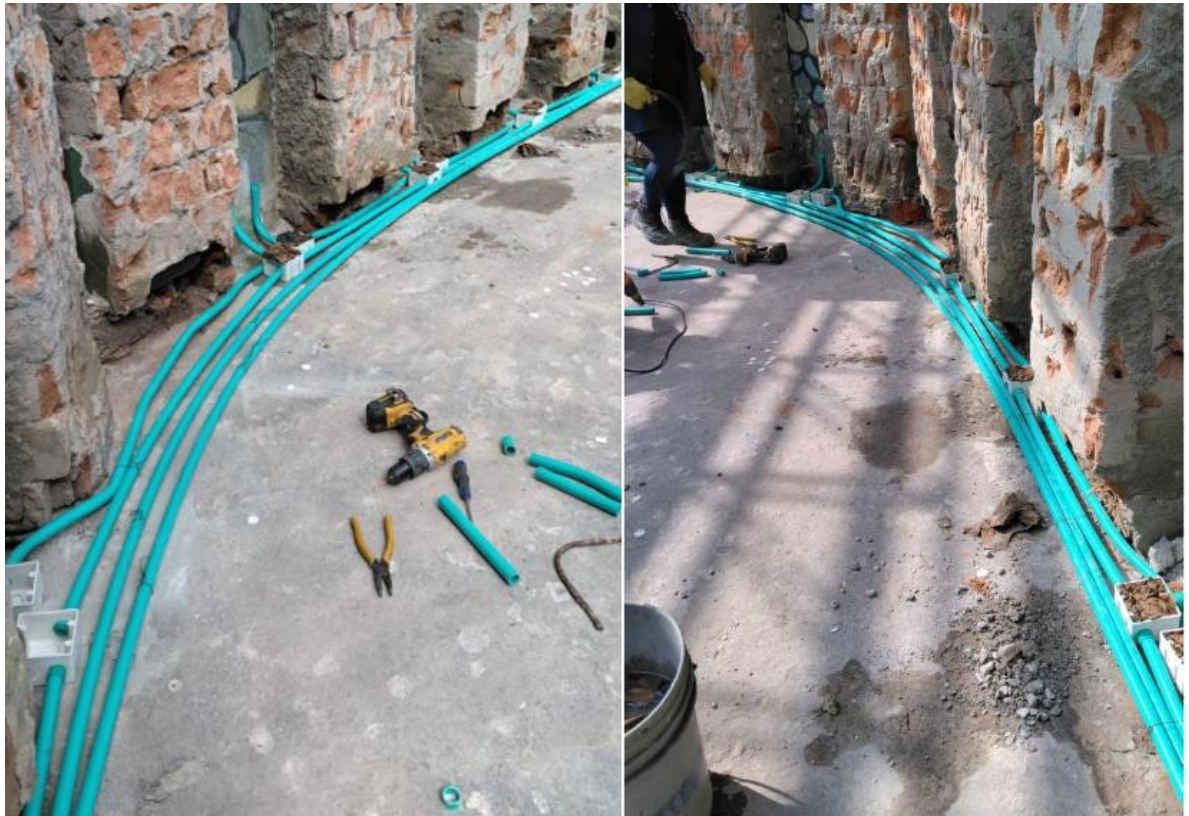
Se realizaron regatas adicionales en el escenario y en la parte posterior de los muros de los camerinos, destinadas a la canalización de redes eléctricas de forma oculta. La actividad se ejecutó mediante corte controlado con herramienta mecánica, respetando profundidades y anchos definidos, evitando afectar la integridad estructural de los elementos intervenidos.

Posteriormente, se efectuó la limpieza de las ranuras, retiro de material suelto y adecuación de las superficies, para proceder con la instalación de la tubería eléctrica, garantizando correcta alineación, fijación y continuidad del sistema. Se verificó el cumplimiento de radios de curvatura, puntos de

conexión y disposición de cajas eléctricas según diseño, garantizando el ordenamiento del cableado, la seguridad de la instalación y el cumplimiento de los lineamientos establecidos en el RETIE.

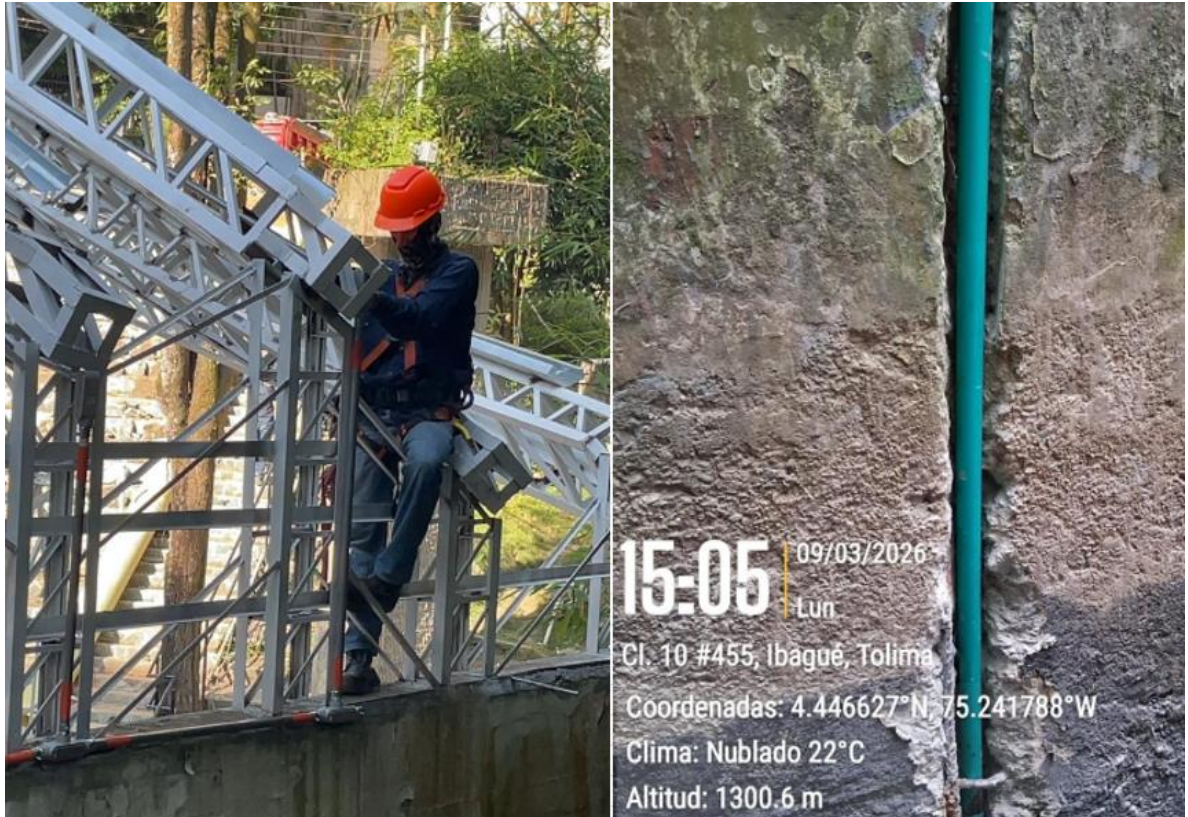
Adicionalmente, se contemplaron medidas de protección contra corrosión y agentes externos, así como la correcta separación de otros elementos metálicos para evitar interferencias o riesgos eléctricos.

Finalmente, se efectuaron verificaciones de continuidad y correcta instalación, garantizando el cumplimiento de los lineamientos establecidos en el Reglamento Técnico de Instalaciones Eléctricas (RETIE), asegurando seguridad operativa, durabilidad y adecuado funcionamiento del sistema eléctrico instalado.

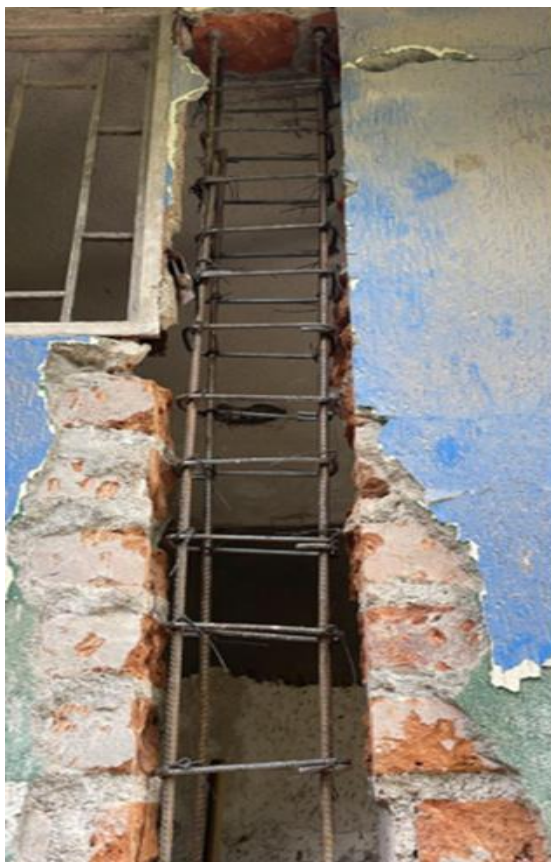
- Se ejecutó la instalación de tubería hidráulica en los camerinos, conforme a los trazados definidos en planos y especificaciones del sistema. Se realizó adecuación de regatas y la instalación de tubería (PVC) con sus respectivos accesorios (codos, tees, uniones y válvulas), garantizando correcta alineación y fijación.

Se verificó la calidad de las uniones mediante procedimientos adecuados (pegado, termofusión o roscado según el tipo de tubería), asegurando hermeticidad y evitando fugas. Adicionalmente, se controlaron pendientes, soportes y protección de la red en zonas empotradas o expuestas.

- Se ejecutaron demoliciones parciales en los baños azules, con el fin de construir elementos estructurales de refuerzo (columnetas), retirando material deteriorado y preparando adecuadamente las superficies de contacto mediante limpieza, picado y humedecimiento controlado. Se realizó la instalación de acero de refuerzo, conforme a los diámetros, espaciamientos y longitudes de anclaje definidos en diseño estructural, garantizando su correcta disposición y amarre. Para asegurar la adherencia entre el elemento existente y el nuevo, se ejecutaron anclajes mediante

resina epóxica, previa perforación, limpieza de perforaciones y aplicación del adhesivo estructural, conforme a especificaciones técnicas.

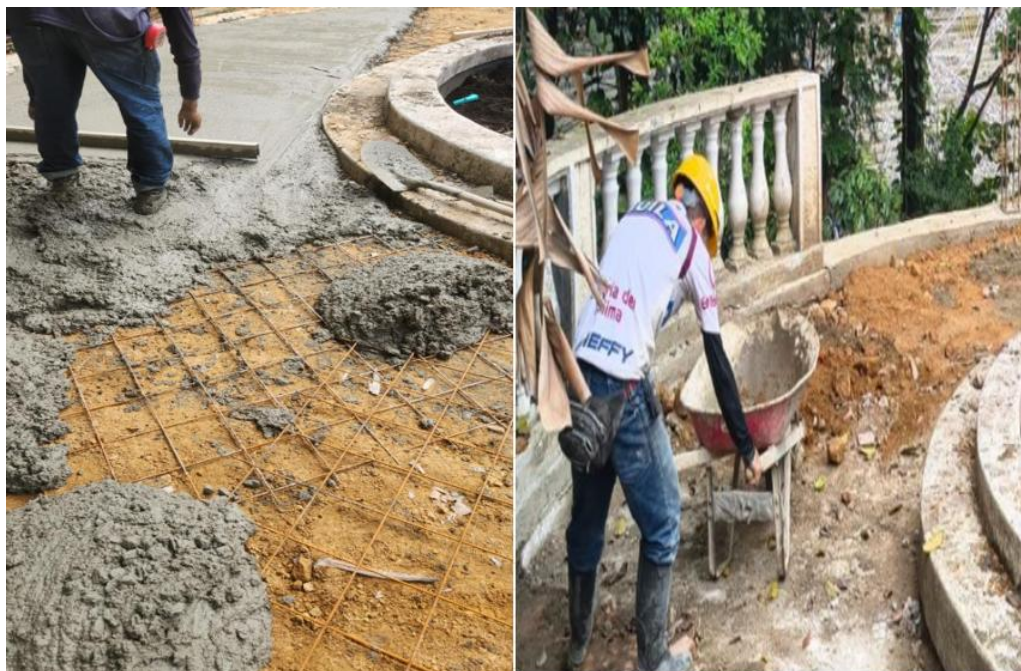
Posteriormente, se realizó la instalación de malla electrosoldada como refuerzo, asegurando su correcta ubicación mediante separadores para garantizar el recubrimiento mínimo y su adecuado comportamiento estructural. Se procedió con la colocación de formaleas perimetrales, verificación de niveles y pendientes, y la fundida de la placa en concreto estructural, controlando el proceso de vaciado, vibrado y nivelación para obtener un acabado uniforme y resistente.

De manera complementaria, se ejecutaron juntas de dilatación (contracción) conforme a la modulación de la placa, con el fin de controlar la fisuración por retracción y cambios térmicos, garantizando la durabilidad y adecuado desempeño del elemento en servicio. Finalmente, se realizó el curado del concreto para asegurar el desarrollo de la resistencia especificada.

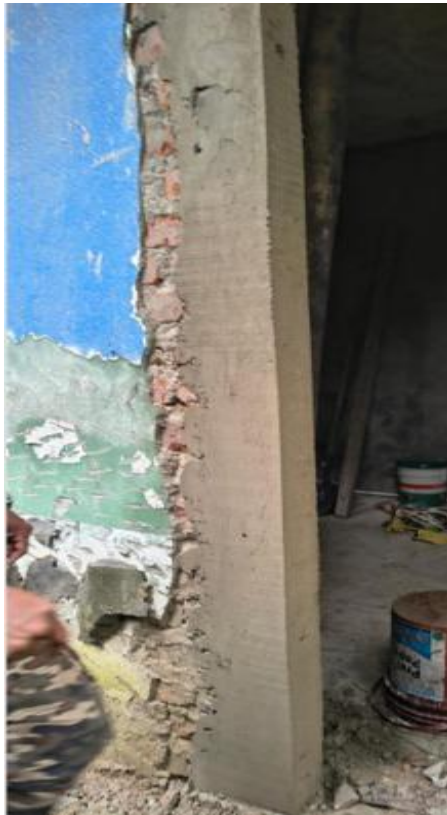
- Se ejecutó la construcción y fundida de columnetas en los baños azules, en concreto estructural de 3000 psi, conforme a las especificaciones del diseño. La actividad incluyó la instalación de acero de refuerzo, verificando diámetros, espaciamientos, recubrimientos y longitudes de anclaje, así como su correcta disposición y amarre. Previo a la fundida, se realizó la perforación e instalación de anclajes mediante epóxica, garantizando la adecuada adherencia entre los elementos nuevos y la estructura existente, logrando un comportamiento monolítico. Posteriormente, se ejecutó el formateo, asegurando alineación, verticalidad.

La fundida del concreto se llevó a cabo controlando el proceso de vaciado y mediante vibrado mecánico, con el fin de eliminar vacíos y asegurar una adecuada compactación del material. Finalmente, se realizó el curado del concreto, garantizando el desarrollo de la resistencia especificada y el correcto desempeño de las columnetas como elementos de confinamiento estructural.

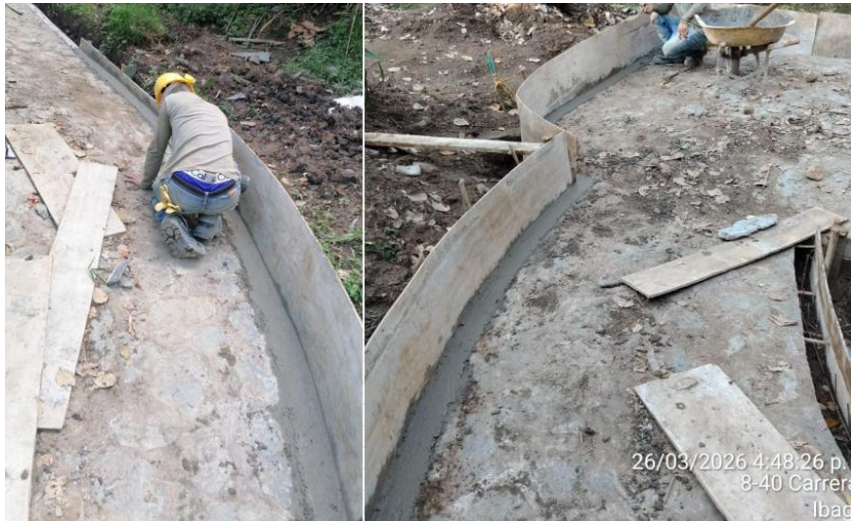
- Se ejecutó la fundida de bordillos en senderos internos del parque, iniciando con el replanteo y ubicación de ejes, instalación de formaletas y verificación de niveles y alineaciones. Se realizó la fundida de concreto, asegurando adecuado acabado superficial y continuidad en los tramos. Los bordillos cumplen la función de confinamiento lateral de las superficies, garantizando estabilidad del adoquinado y senderos peatonales. Se efectuó el curado del concreto para asegurar su durabilidad y resistencia.

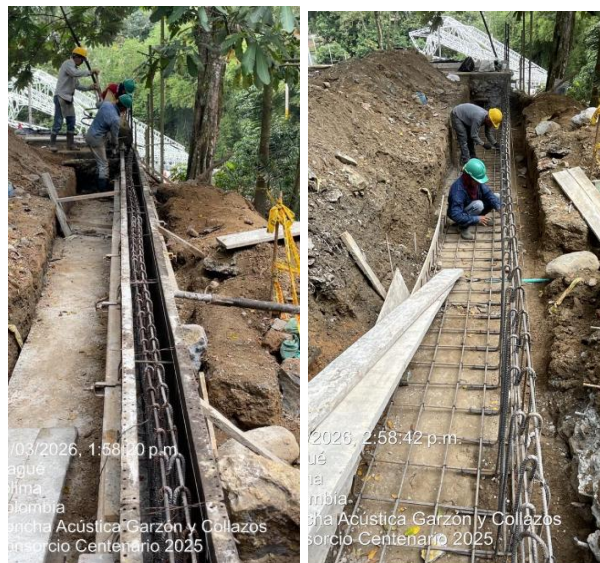
- Se llevó a cabo la fundida de zarpa y muro de contención, previa excavación, conformación de la base y verificación de niveles de cimentación. Se instaló el acero de refuerzo conforme a especificaciones estructurales, incluyendo anclajes y traslapos, seguido del formateo del elemento. La fundida del concreto se realizó controlando el vaciado, vibrado y curado, garantizando la conformación de un elemento estructural capaz de resistir empujes laterales de suelo y servir como soporte para la rampa proyectada.

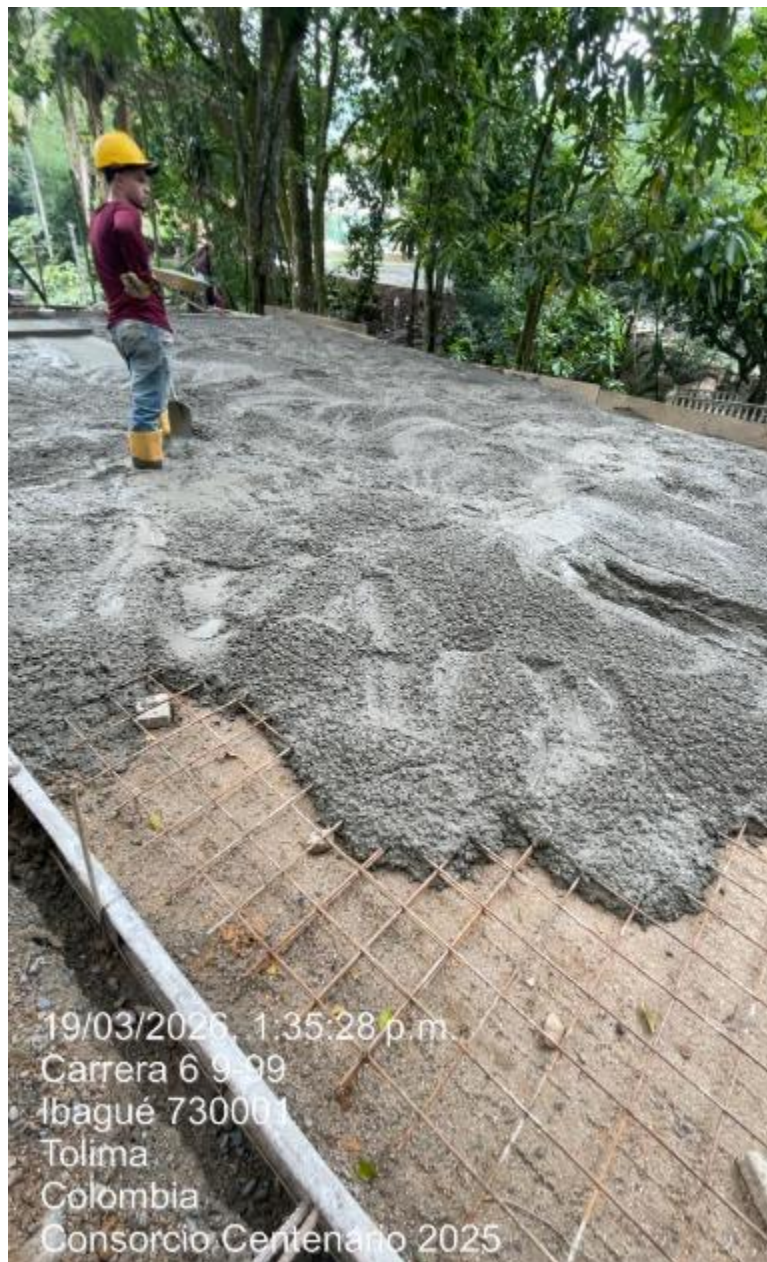
- Se ejecutó la fundida de rampa vehicular, cumpliendo con los parámetros de diseño en cuanto a pendientes, accesibilidad y alineamientos. La actividad incluyó la preparación de la subrasante, mejoramiento con

material granular cuando fue requerido, instalación de formaletas, colocación de concreto, vibrado, nivelación y acabado superficial antideslizante. Se verificó la correcta transición con las áreas adyacentes y se realizó el curado del concreto para garantizar su desempeño en servicio.

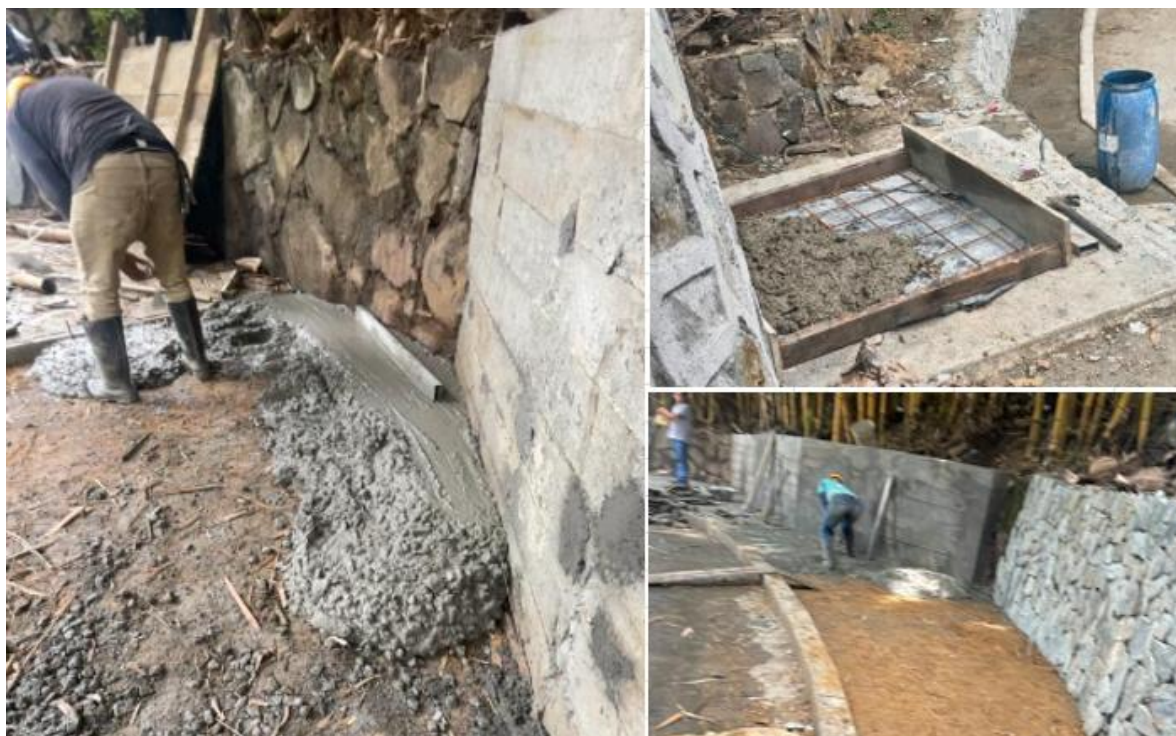
- Se realizó la fundida de andenes con acabado en piedra laja, con un espesor aproximado de 14 cm, conforme a las especificaciones técnicas del proyecto. La actividad inició con la preparación de la subrasante, incluyendo limpieza, nivelación y mejoramiento con material granular debidamente compactado.

Se ejecutó la fundida de la base en concreto, controlando el vaciado, vibrado y nivelación, y posteriormente se realizó la colocación de la piedra laja, mediante mortero de pega, asegurando correcta adherencia, alineación y uniformidad en el acabado superficial. Se efectuó el emboquillado de juntas, garantizando durabilidad y acabado arquitectónico acorde al entorno.

De manera complementaria, se llevó a cabo la construcción de tapas para cajas hidráulicas, incluyendo formaleteo, instalación de refuerzo y fundida en concreto, garantizando resistencia, ajuste adecuado a las cajas existentes y condiciones de seguridad para tránsito peatonal. Finalmente, se realizó el curado del concreto, asegurando el desarrollo de la resistencia y durabilidad de los elementos ejecutados.

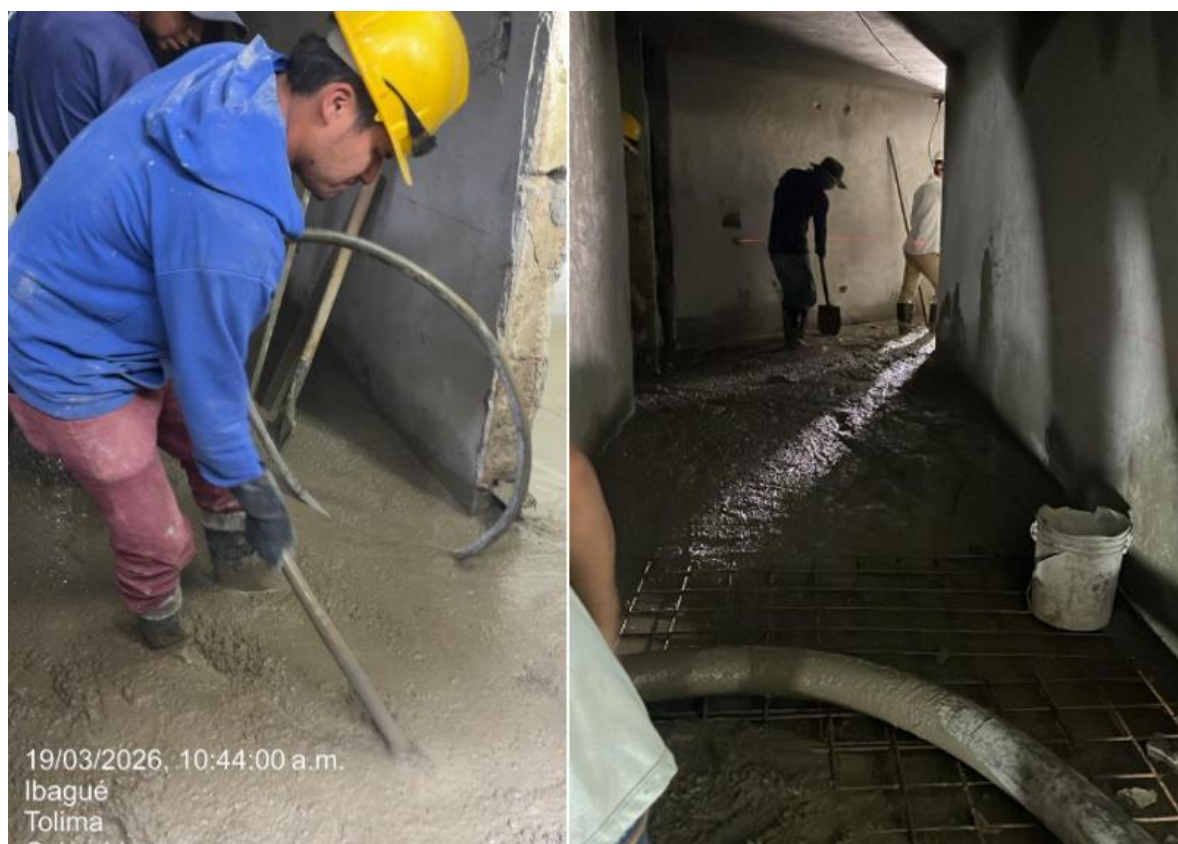
- Se ejecutó la fundida de contrapiso en los camerinos, con el fin de nivelar las superficies y establecer una base adecuada para la posterior ejecución del alistado final. La actividad incluyó la preparación de la superficie,

mediante limpieza, retiro de material suelto y verificación de niveles, asegurando condiciones óptimas de adherencia. Posteriormente, se realizó la colocación del concreto para contrapiso, controlando el espesor, nivelación y acabado inicial, garantizando uniformidad en toda el área intervenida. Se verificaron pendientes cuando fueron requeridas para evacuación de aguas.

Finalmente, se llevó a cabo el **curado del concreto**, asegurando el desarrollo de la resistencia y evitando fisuración, dejando la superficie lista para la siguiente etapa constructiva correspondiente al alistado y acabados finales.

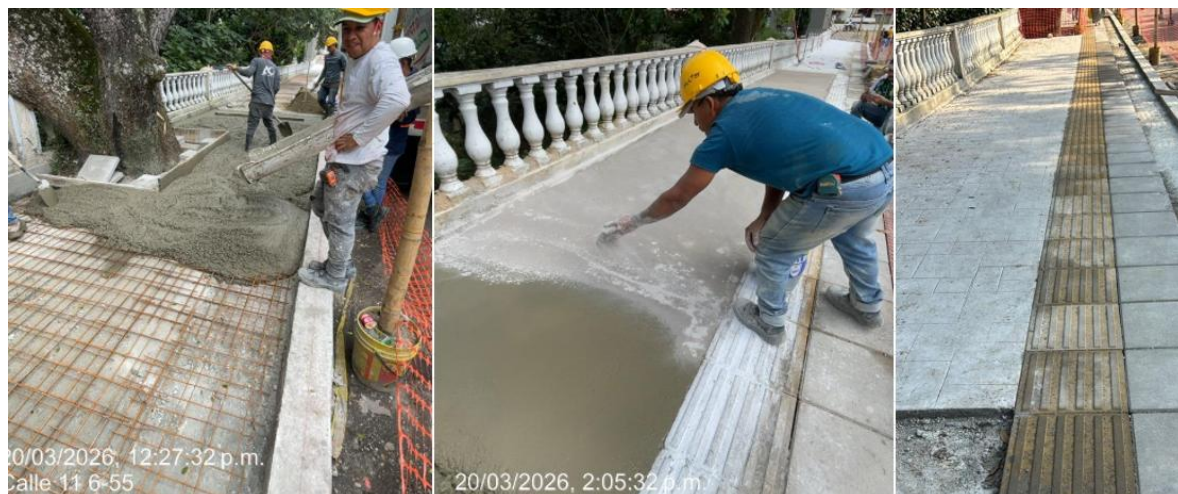
Durante la fase de fraguado inicial, se llevó a cabo el proceso de texturizado mediante moldes (estampado), aplicando desmoldantes y técnicas especializadas para lograr el acabado superficial requerido, seguido del tratamiento de juntas de control para minimizar fisuración. Se finalizó con el acabado y curado del concreto, asegurando durabilidad y resistencia frente a condiciones de uso y ambientales.

De manera complementaria, se realizó la instalación de losetas en sectores definidos de la calle 10, incluyendo la preparación de la base, aplicación de mortero de pega o cama de soporte, colocación, alineación y nivelación de las piezas, así como el sellado de juntas, garantizando un acabado uniforme y la adecuada integración con el concreto estampado.

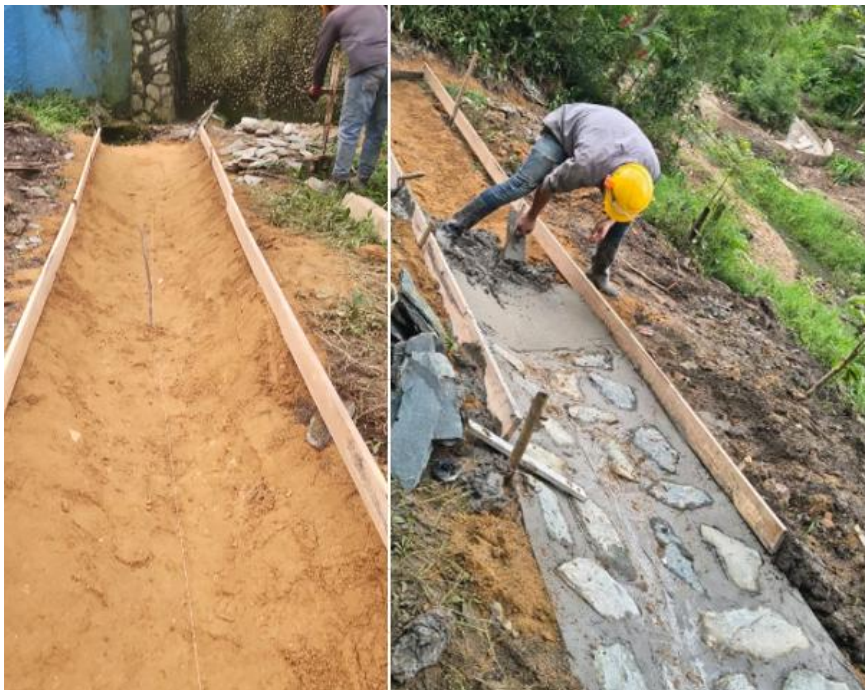
- Se ejecutó la construcción de canales para conducción de aguas lluvias, en los sectores donde previamente se habían demolido las estructuras existentes por deficiencias en su funcionamiento. La actividad inició con la adecuación del terreno, incluyendo limpieza, retiro de material no apto, perfilado y conformación de la subrasante.

Posteriormente, se realizó la colocación de una capa de recebo, la cual fue extendida, humedecida y compactada, con el fin de mejorar la capacidad portante y garantizar una base estable para la estructura de la canal. Seguidamente, se procedió con la conformación y fundida de la canal en concreto, definiendo la sección hidráulica y pendientes longitudinales necesarias para asegurar el adecuado flujo y captación de aguas lluvias.

Finalmente, se ejecutó el enchapado en piedra laja, conforme a lo establecido en las especificaciones del proyecto, incluyendo la aplicación de mortero de pega, colocación, alineación y nivelación de las piezas, así

como el emboquillado de juntas, garantizando un acabado durable, funcional y acorde con el entorno arquitectónico.

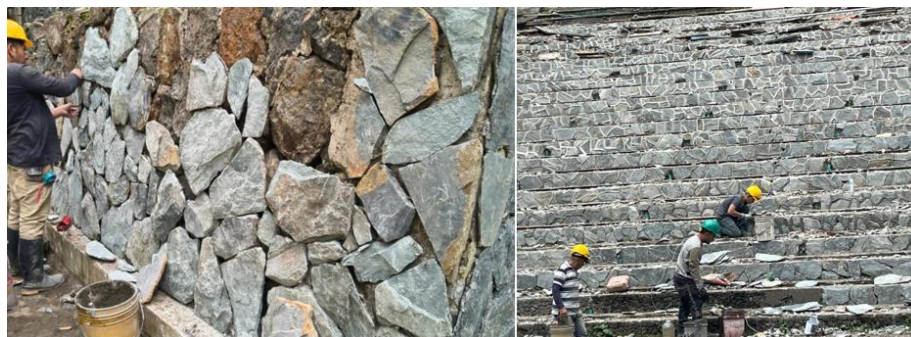
- Se realizó el enchape en piedra laja en muros internos alrededor del parque y en las gradas de la concha acústica, conforme a las especificaciones arquitectónicas del proyecto. La actividad inició con la preparación de las superficies, incluyendo limpieza, retiro de material suelto, picado para generar adherencia y humedecimiento controlado del sustrato. Posteriormente, se ejecutó la aplicación de mortero de pega y la colocación manual de las piezas de piedra laja, asegurando su correcta disposición, alineación, nivelación y trabado, conforme a los patrones definidos. Se realizaron ajustes de corte cuando fue necesario para garantizar continuidad y uniformidad en el acabado.

De igual manera se llevó a cabo el emboquillado de juntas, asegurando el sellado adecuado entre piezas, mejorando la durabilidad del sistema y proporcionando un acabado arquitectónico uniforme, resistente a las condiciones ambientales y acorde con el diseño del proyecto.

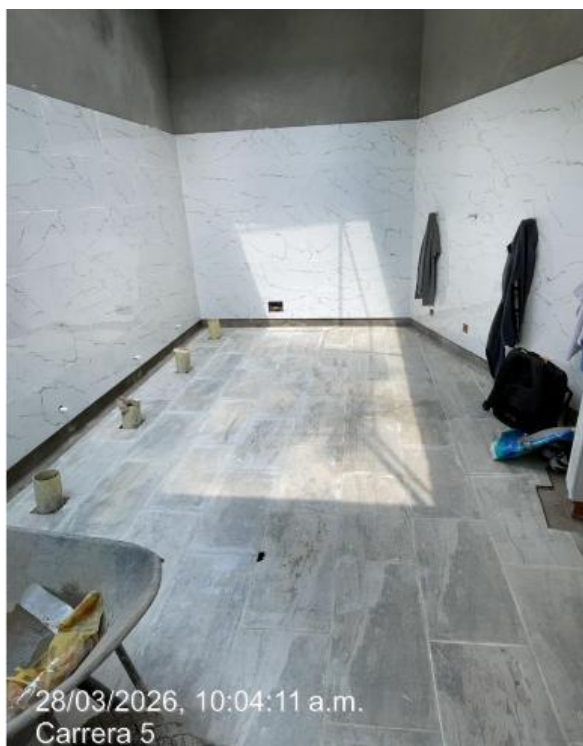
- Se realizó el enchape en baldosas en muros y placas de los baños grises, conforme a las especificaciones técnicas y arquitectónicas del proyecto. La actividad inició con la preparación de las superficies, incluyendo limpieza, retiro de material suelto, verificación de plomos y niveles, y corrección de irregularidades para garantizar una adecuada base de adherencia.

Se ejecutó la instalación de baldosas mediante la aplicación de adhesivo especializado para ambientes húmedos, asegurando correcta distribución, alineación, nivelación y modulación de las piezas. Se realizaron cortes y ajustes en encuentros, esquinas y puntos de instalación de elementos sanitarios, garantizando un acabado uniforme y funcional.

Finalmente, se llevó a cabo el sellado de juntas (emboquillado) con material impermeable, garantizando estanqueidad, durabilidad y facilidad de mantenimiento, obteniendo un acabado higiénico y resistente acorde con las condiciones de uso de los espacios sanitarios.

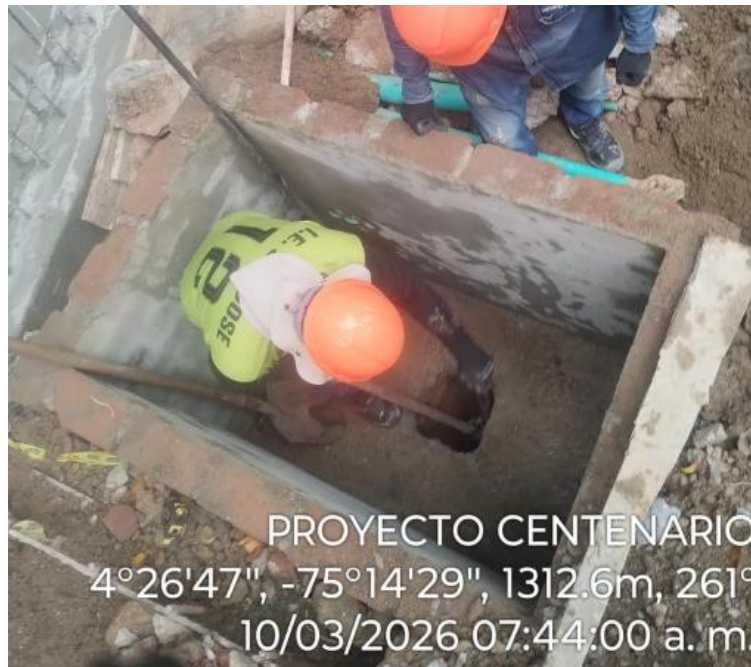
- Se ejecutó el pañetado de cajas eléctricas mediante mortero impermeabilizado, con el fin de garantizar la protección de los elementos frente a la humedad y agentes externos. La actividad incluyó la preparación de las superficies, mediante limpieza, retiro de material suelto y humedecimiento controlado, seguida de la aplicación del mortero con aditivo impermeabilizante, asegurando adecuada adherencia, recubrimiento uniforme y acabado.

De manera complementaria, se realizó la implementación de sistemas de filtración (filtro) en las cajas, mediante la disposición de material granular seleccionado, con el fin de facilitar la evacuación de posibles infiltraciones de agua y evitar acumulaciones internas. Con esta intervención se mejora la durabilidad de las instalaciones eléctricas, garantizando condiciones seguras de operación y cumplimiento de criterios técnicos aplicables.

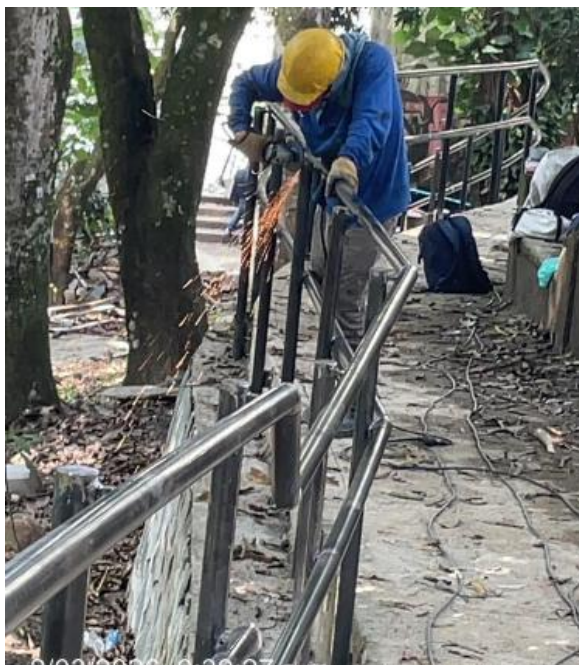
- Se ejecutó la instalación de barandas metálicas alrededor del parque, conforme a los alineamientos y niveles definidos en planos, garantizando su correcta ubicación, estabilidad y funcionalidad como elemento de seguridad. La actividad incluyó el replanteo de puntos de anclaje, perforación e instalación mediante pernos de expansión y/o anclajes embebidos, verificando plomo, nivelación y alineación de los elementos.

se realizó la aplicación de sistema de protección anticorrosiva, incluyendo limpieza de superficies metálicas, preparación (lijado o cepillado) y aplicación de base anticorrosiva, seguida de la aplicación de pintura de acabado color gris grafito, garantizando uniformidad, resistencia a la intemperie y mayor durabilidad de la estructura frente a agentes ambientales.

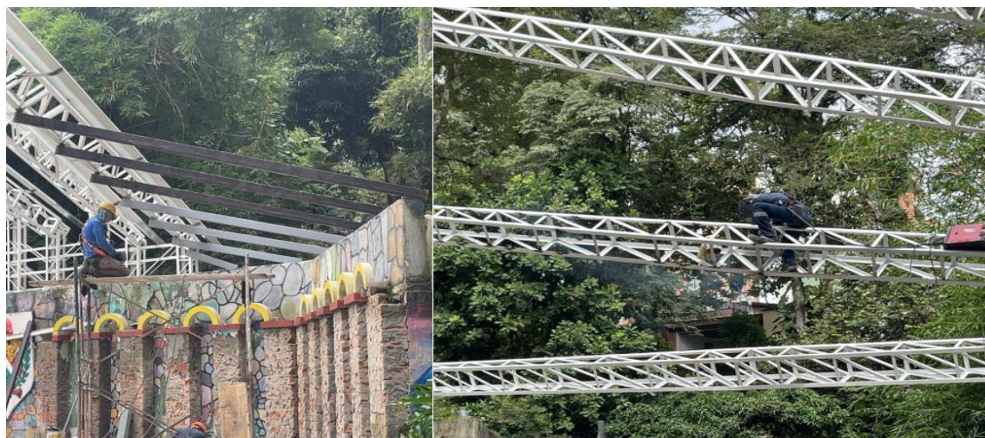
- Se ejecutó la instalación y soldadura de canales metálicas en la estructura de la concha acústica, destinadas a la adecuada conducción de aguas lluvias, preparación de superficies, posicionamiento y fijación mediante soldadura estructural, garantizando continuidad, alineación y hermeticidad en las uniones, así como pendientes adecuadas para el correcto drenaje.

De manera complementaria, se realizó el refuerzo mediante la instalación de ángulos metálicos laterales, los cuales fueron fijados y soldados a la estructura existente, con el fin de mejorar la rigidez, estabilidad y capacidad de soporte del sistema. Se efectuó la limpieza de cordones de soldadura y aplicación de protección anticorrosiva, garantizando la durabilidad de los elementos metálicos frente a condiciones ambientales y asegurando el correcto funcionamiento del sistema de evacuación de aguas lluvias.

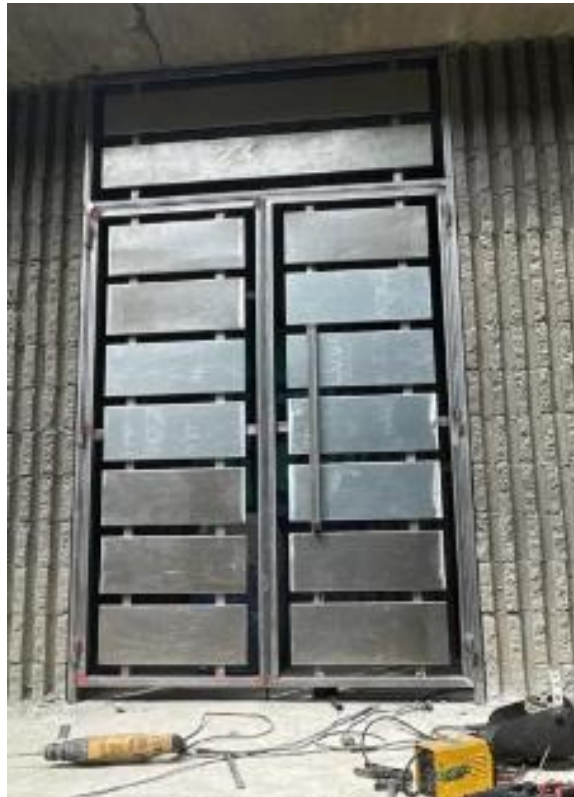
- Se realizó la fabricación e instalación de puertas metálicas en los baños, conforme a las especificaciones técnicas y arquitectónicas del proyecto. La actividad incluyó el corte, armado y soldadura de perfiles metálicos, garantizando dimensiones, escuadras y rigidez estructural adecuadas.

Posteriormente, se llevó a cabo la instalación de las puertas, incluyendo la fijación de marcos, alineación, nivelación y ajuste de bisagras, cerraduras y demás herrajes, asegurando su correcto funcionamiento, apertura y cierre. Finalmente, se ejecutó la preparación de superficies metálicas (limpieza y lijado), seguida de la aplicación de anticorrosivo y pintura de acabado, garantizando protección frente a la humedad, durabilidad del elemento y uniformidad estética acorde con el diseño del proyecto.

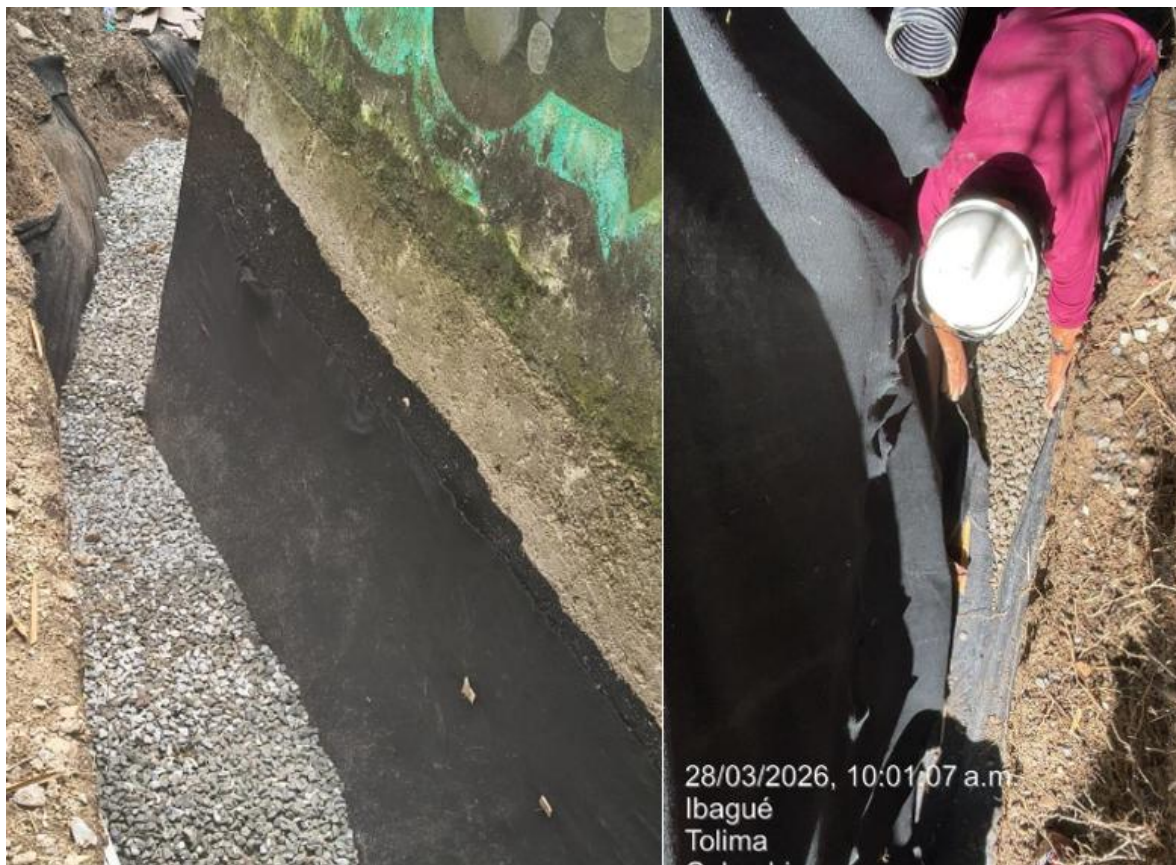
- Se construyó un sistema de drenaje tipo filtro francés detrás de los camerinos, con el objetivo de mitigar problemas de humedad y acumulación de agua en la zona. La actividad inició con la excavación de zanja, controlando dimensiones, profundidad y pendiente para garantizar el adecuado funcionamiento hidráulico.

Posteriormente, se realizó la aplicación de impermeabilizante tipo Igol denso sobre los muros de los camerinos, previa limpieza y preparación de la superficie, con el fin de generar una barrera efectiva contra la humedad y evitar filtraciones hacia el interior. Una vez ejecutada la impermeabilización, se procedió con la instalación de geotextil, recubriendo fondo y paredes de la excavación para evitar la migración de finos y garantizar la durabilidad del sistema. Seguidamente, se instaló la tubería perforada, verificando alineación y pendiente para asegurar la correcta captación y conducción de aguas.

Finalmente, se realizó la disposición de material filtrante (grava seleccionada) y el cierre del sistema mediante el recubrimiento del geotextil y relleno controlado, garantizando el adecuado funcionamiento del drenaje y la protección de la estructura frente a la humedad.

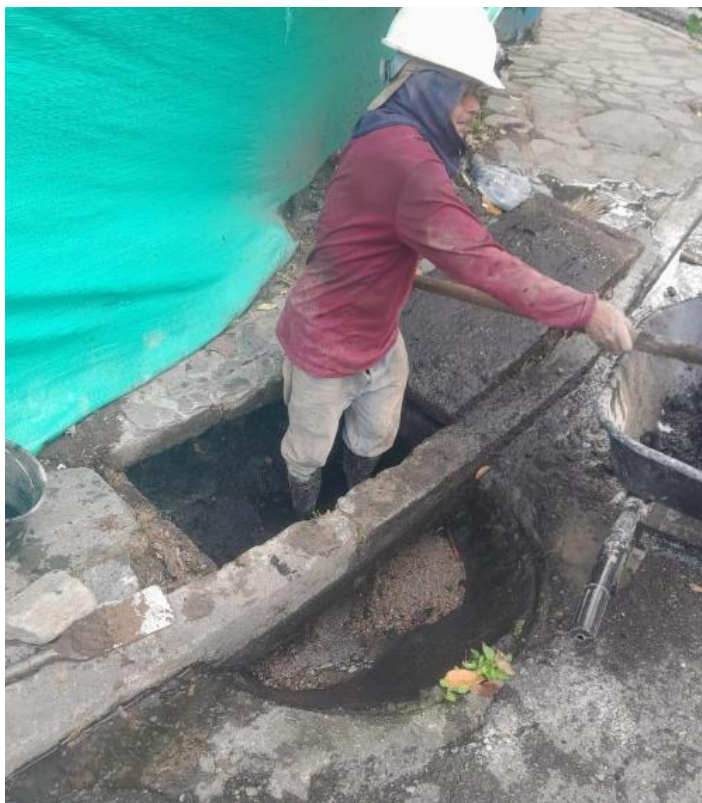
- Se realizó la limpieza de sumideros en la vía, con el fin de garantizar la correcta captación y evacuación de aguas lluvias. La actividad incluyó la remoción de residuos sólidos, sedimentos, material vegetal y obstrucciones acumuladas, mediante herramientas manuales y equipos adecuados, asegurando la liberación de rejillas, cámaras y conductos asociados.

Adicionalmente, se efectuó la inspección visual del estado de los sumideros, verificando condiciones de funcionamiento, niveles, conexiones y posibles afectaciones estructurales. Finalmente, se realizó la disposición adecuada del material retirado, conforme a lineamientos ambientales, dejando los elementos en condiciones óptimas para su operación hidráulica y prevención de encharcamientos.

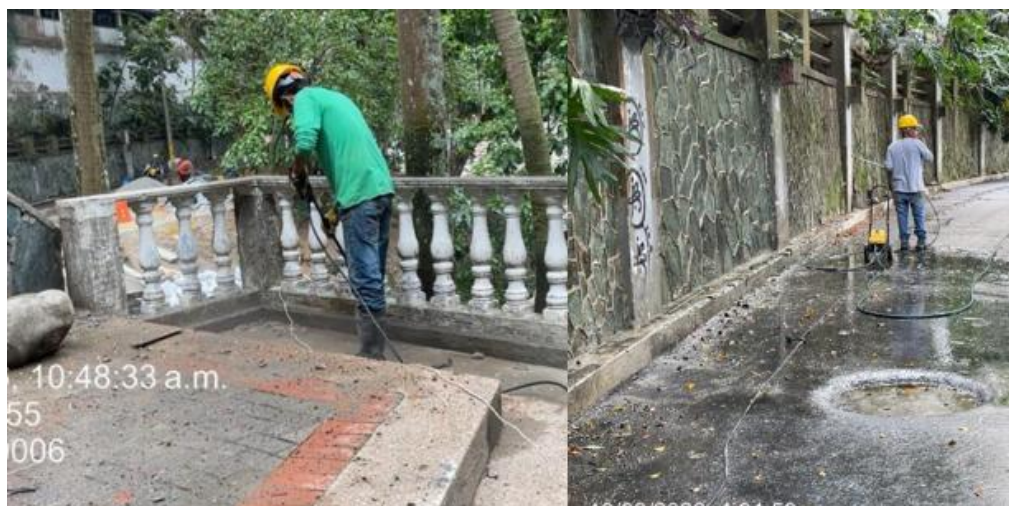
- Se realizaron lavados con equipo hidro a presión en la plazoleta del túnel, muros en piedra laja y terrazas en granito, con el fin de remover suciedad, material adherido, biopelículas y agentes contaminantes acumulados sobre las superficies. La actividad se ejecutó mediante el uso de equipos de alta presión, controlando caudal y presión de salida para evitar afectaciones en los acabados existentes.

Durante el proceso, se garantizó la protección de elementos adyacentes y juntas, así como la recolección y manejo adecuado de residuos desprendidos. Posteriormente, se llevó a cabo una inspección visual detallada de las superficies intervenidas, permitiendo evaluar su estado real de conservación, identificar fisuras, desprendimientos o deterioros, y determinar la viabilidad de su conservación o la necesidad de intervención adicional, conforme a los criterios técnicos del proyecto.
