**ADECUACION Y MEJORAMIENTO DEL URBANISMO EN EL  
PARQUECENTENARIO EN LA CIUDAD DE IBAGUE**

**INFORME DE OBRA No 9**

**PERIODO COMPRENDIDO ENTRE 1 AL 31 DE MARZO**

**CONTRATO DE OBRA No 2166 DEL 1 DE JULIO DE 2025**

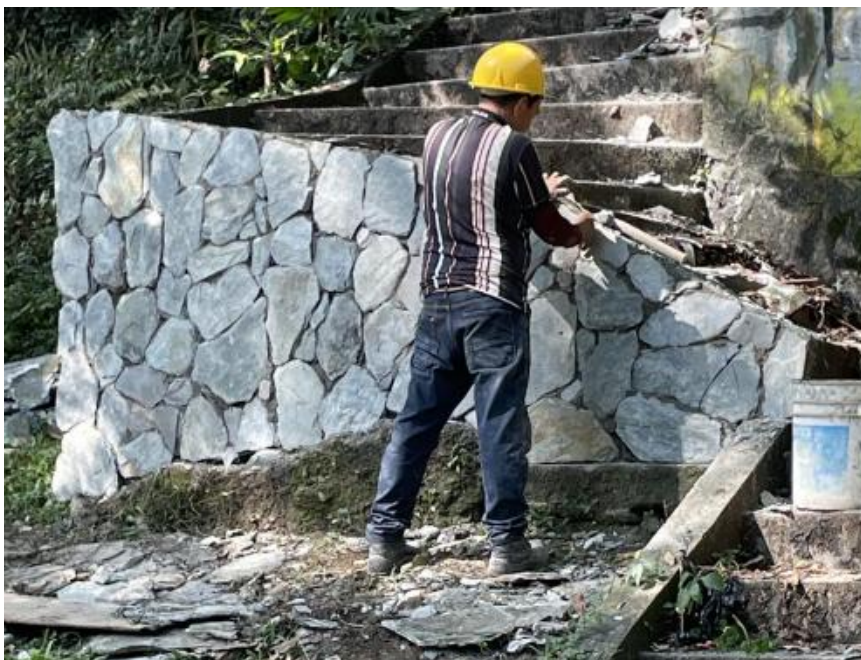
- Se realizó la instalación de barandas metálicas en escaleras de acceso (tramo ascendente), con el fin de garantizar la seguridad de los usuarios. La actividad incluyó el replanteo de puntos de anclaje, perforación en elementos de soporte, instalación mediante pernos de expansión o anclajes embebidos, verificación de alineación, nivel y verticalidad. Posteriormente, se aplicó sistema de protección anticorrosiva y pintura de acabado, garantizando resistencia a la intemperie y durabilidad.
- Se ejecutó el enchape en piedra laja en muros de escaleras, incluyendo la preparación de la superficie (limpieza, picado y humedecimiento), aplicación de mortero de pega, colocación manual de piezas, control de alineación, nivelación y uniformidad. Finalmente, se realizó el emboquillado de juntas, garantizando adherencia, acabado arquitectónico y durabilidad frente a agentes climáticos.

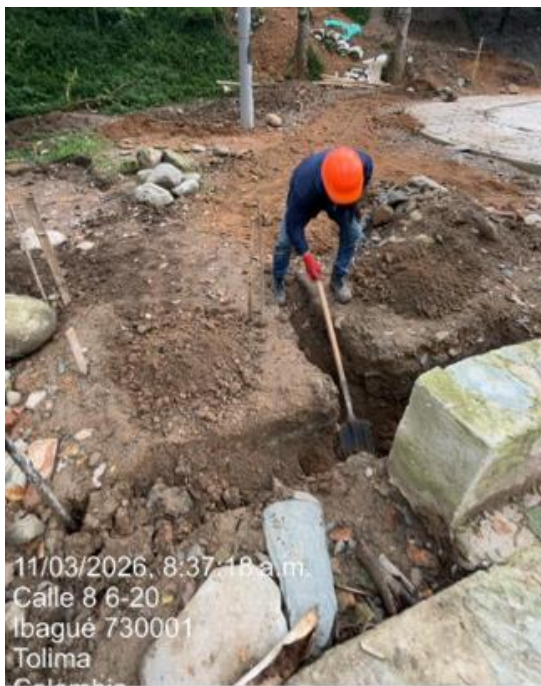
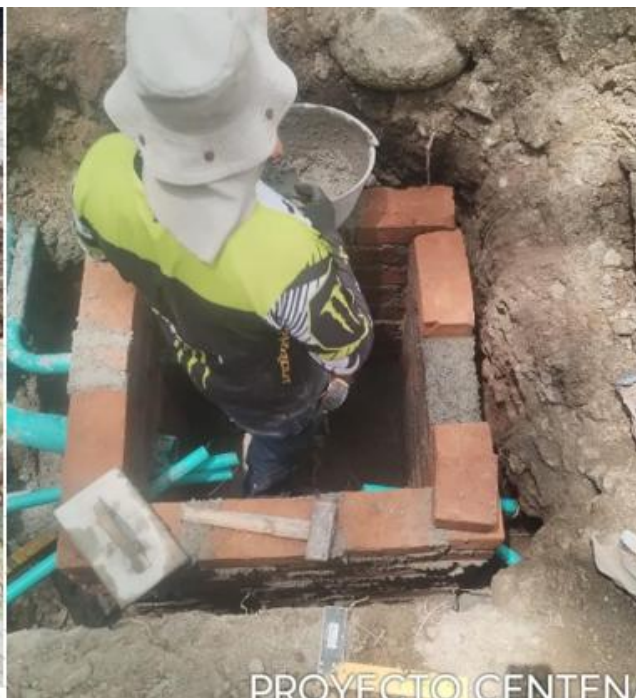
- Se realizó la construcción de caja eléctrica, incluyendo excavación, conformación de base, levantamiento en mampostería o concreto según

diseño, y posterior pañetado con mortero impermeabilizado, con el fin de proteger los elementos eléctricos de la humedad y garantizar su adecuado funcionamiento.

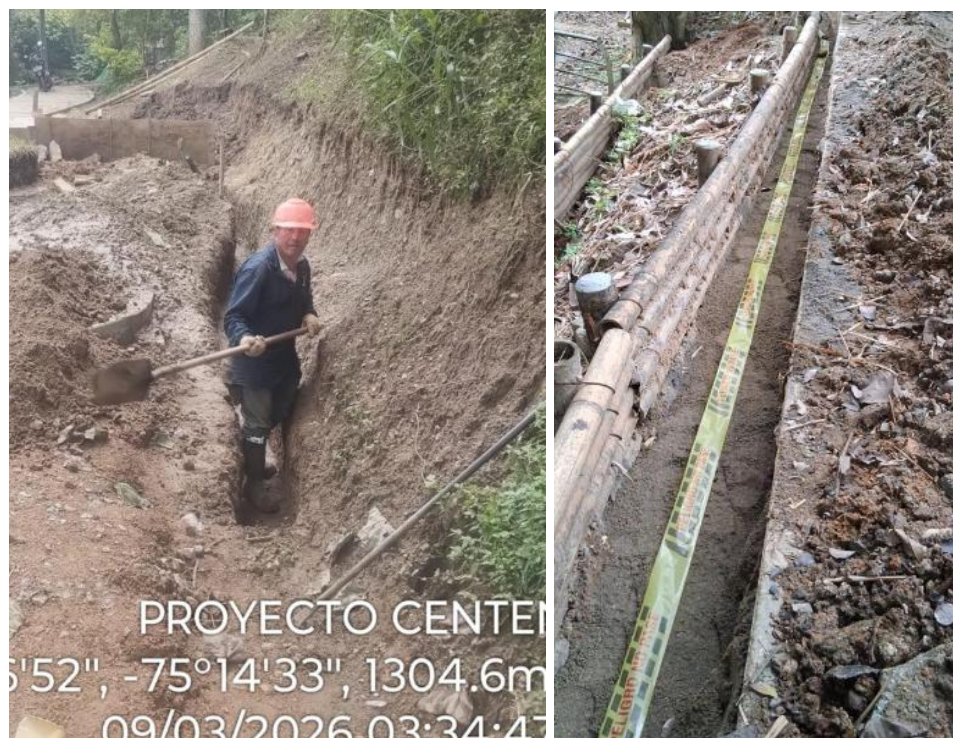
- Se ejecutaron excavaciones manuales para instalación de tuberías, cumpliendo con las profundidades y pendientes requeridas. La actividad incluyó la conformación de cama de apoyo en material granular (arena), instalación de tubería (eléctrica o hidráulica), alineación, relleno controlado y compactación por capas, garantizando la protección mecánica y funcionalidad de la red.

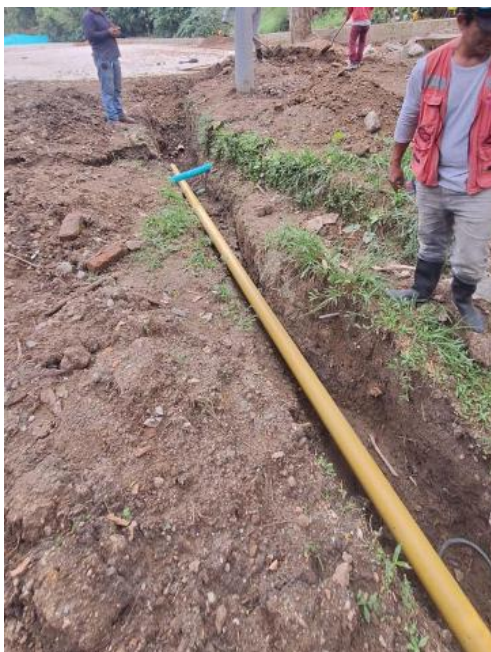
- Se realizó la instalación de tubería para sistemas de desagüe, asegurando pendientes adecuadas para flujo por gravedad, correcta conexión entre tramos y verificación de hermeticidad, conforme a criterios hidráulicos.

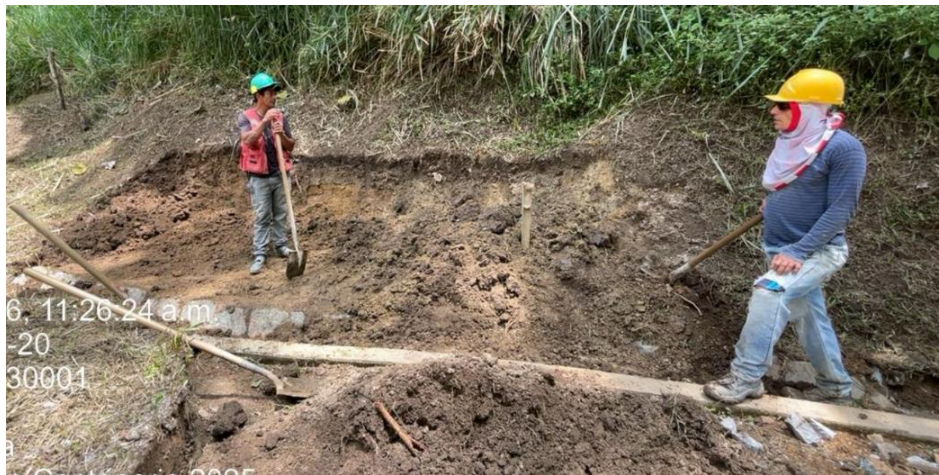
- Se llevó a cabo la excavación manual para la construcción de nuevas canaletas, garantizando pendientes longitudinales adecuadas, sección hidráulica definida y estabilidad del terreno. Estas canaletas fueron diseñadas para optimizar la evacuación de escorrentías superficiales y evitar acumulaciones de agua.

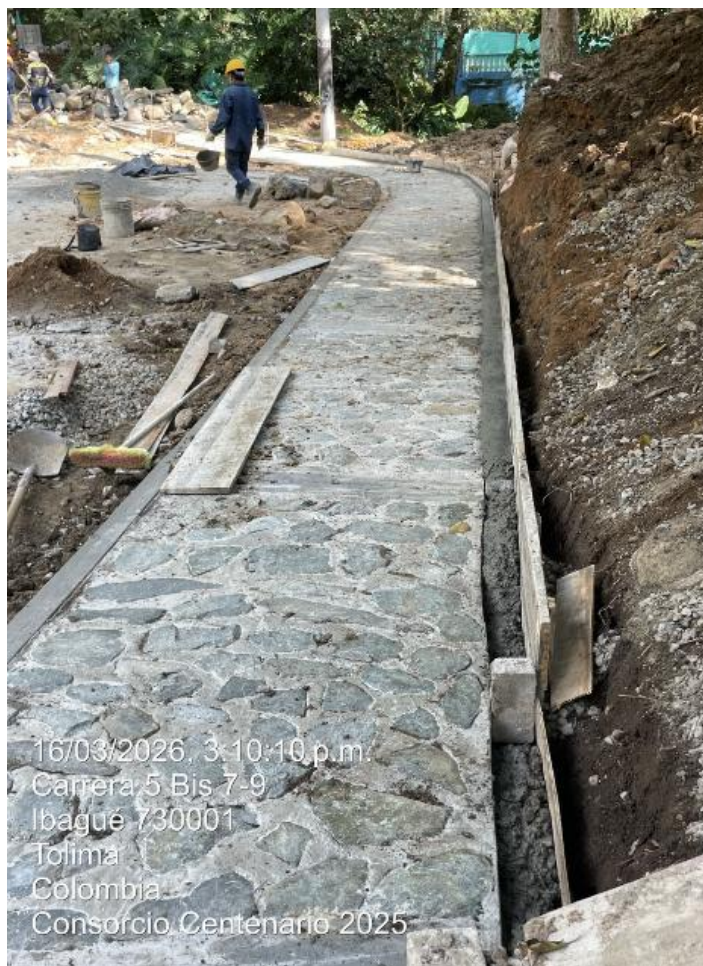
Se ejecutó la fundida de bordillos asociados a senderos y placas, asegurando alineación, nivelación y confinamiento lateral de las superficies.

Se llevó a cabo la nivelación de terreno y mejoramiento mediante recebo, con un espesor aproximado controlado, incluyendo extendido, humedecimiento y compactación. Posteriormente, se realizó la fundida de placa en concreto reforzado, incorporando malla electrosoldada (referencia aproximada Ø8 mm), garantizando distribución de cargas y control de fisuración. Esta estructura quedó preparada para la instalación de elementos metálicos posteriores.

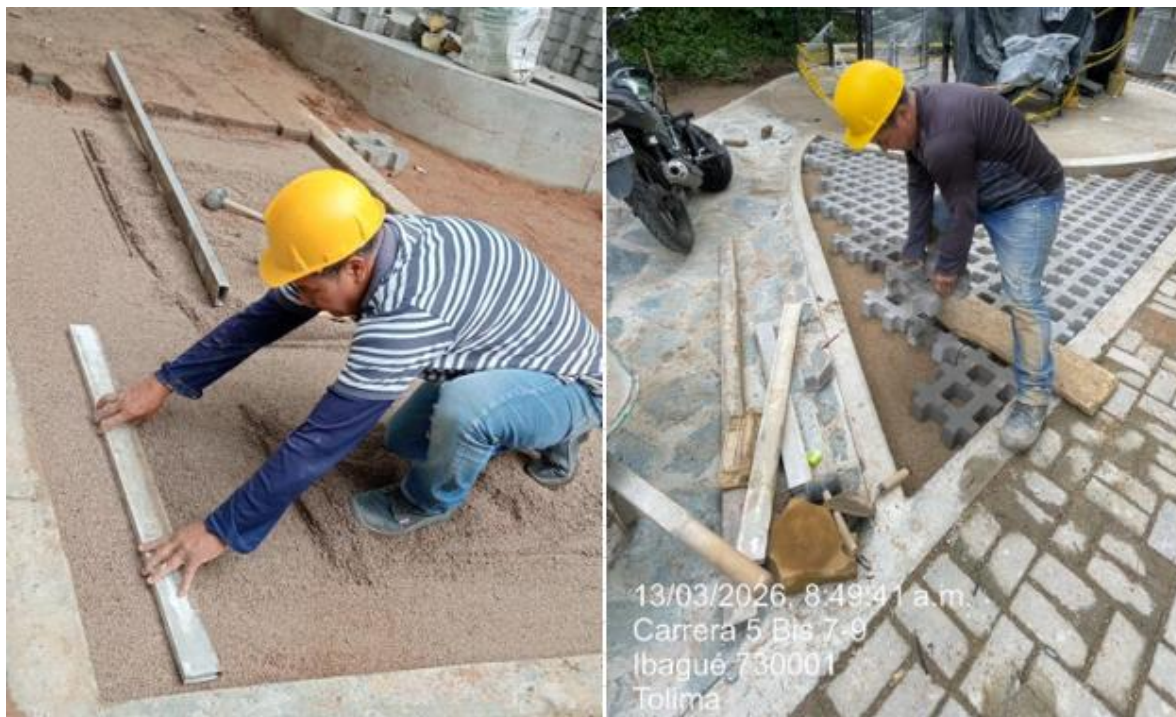
- Se ejecutó la instalación de gramoquín (adoquín ecológico), conforme a las especificaciones técnicas del proyecto, garantizando condiciones adecuadas de drenaje e integración con el entorno. La actividad inició con la preparación de la subrasante, incluyendo limpieza, nivelación y verificación de pendientes, seguida de la conformación de la base granular, la cual fue extendida, humedecida y compactada mecánicamente hasta alcanzar la densidad requerida.

Posteriormente, se realizó la instalación de cama de arena, debidamente nivelada, sobre la cual se llevó a cabo la colocación manual de las piezas de gramoquín, asegurando alineación, modulación, confinamiento lateral y correcta trabazón entre elementos.

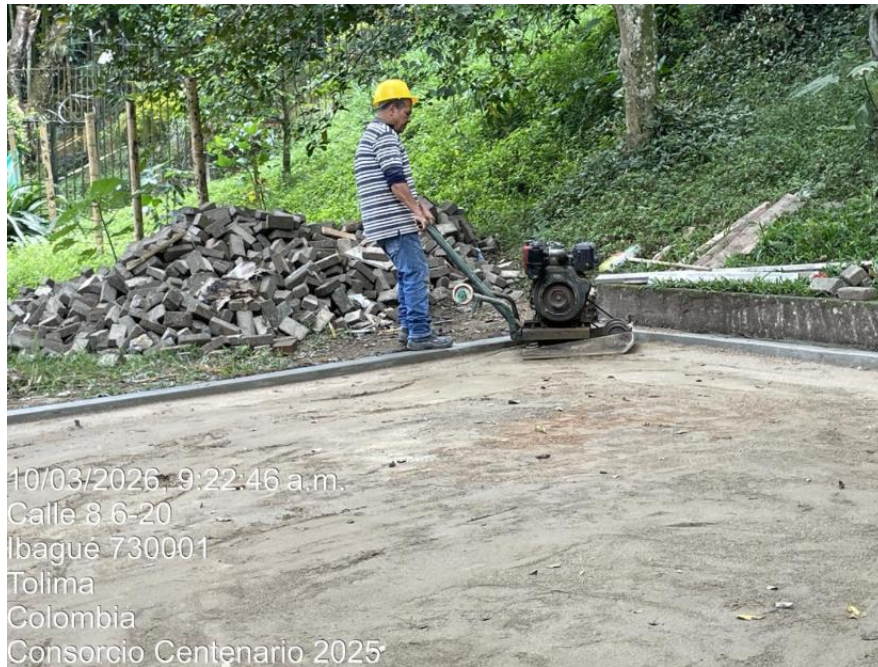
De manera complementaria, esta actividad incluyó ajustes, reposiciones y reinstalación de adoquines en sectores donde previamente se había

retirado material deteriorado, asegurando la continuidad del acabado, la homogeneidad de la superficie y el adecuado desempeño ante cargas y condiciones ambientales.

- Se realizó la instalación de adoquines en senderos y áreas intervenidas, conforme a las especificaciones técnicas del proyecto, garantizando condiciones adecuadas de funcionalidad y durabilidad. La actividad inició con la verificación y adecuación de la base, incluyendo nivelación, compactación y conformación de pendientes para la correcta evacuación de aguas superficiales.

Posteriormente, se ejecutó la colocación de cama de arena, debidamente nivelada, sobre la cual se realizó la instalación manual de los adoquines, asegurando alineación, modulación, trabado adecuado entre piezas y confinamiento lateral mediante bordillos o elementos de contención.
