## **INFORME DE ACTIVIDADES**

| <b>CONTRATO No.</b> | CONTRATO DE OBRA No 004 DEL 2026 |
| <b>OBJETO:</b> | ES MANTENIMIENTO Y ADECUACION A TODO COSTO DE INFRAESTRUCTURA EDUCATIVA SEDE RURAL MEREY DE LA INSTITUCION EDUCATIVA TECNICO FRANCISCO LUCEA DEL MUNICIPIO DE SAN LUIS DE PALENQUE CASANARE |

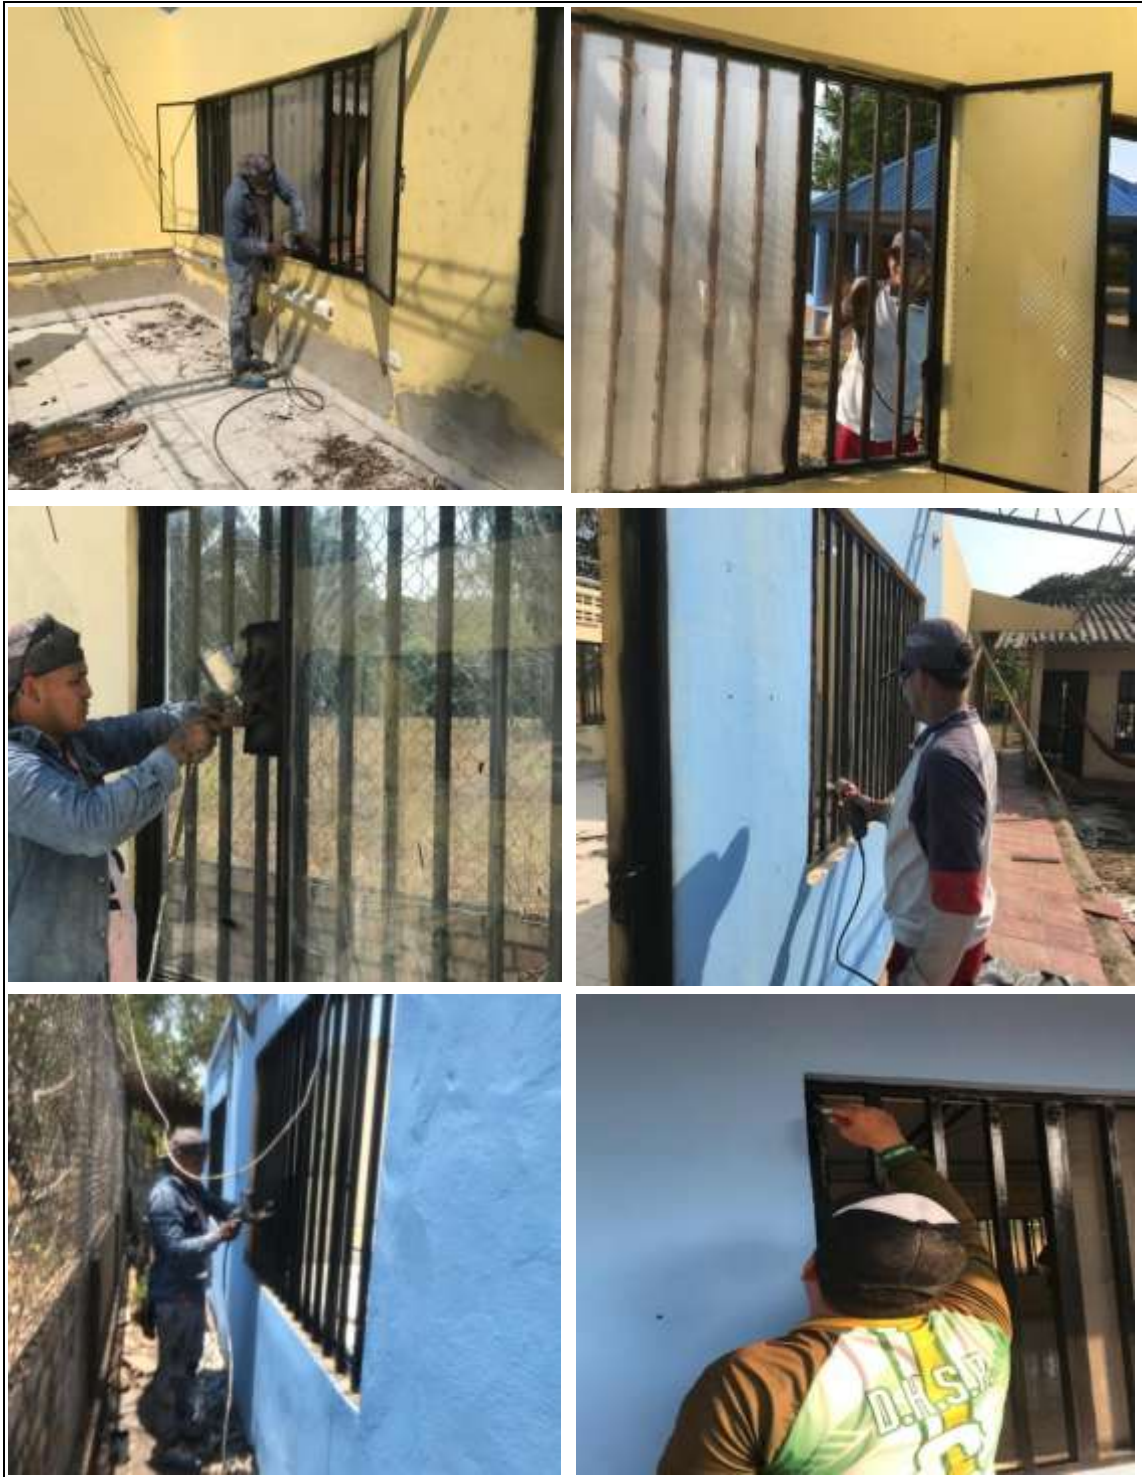
*Foto 2: se lija con la pulidora con grata y esmeril para retirar la oxidación de la puerta, y luego se aplica anticorrosivo, se pinta con compresor y los remates con brocha para no pintar las paredes.*

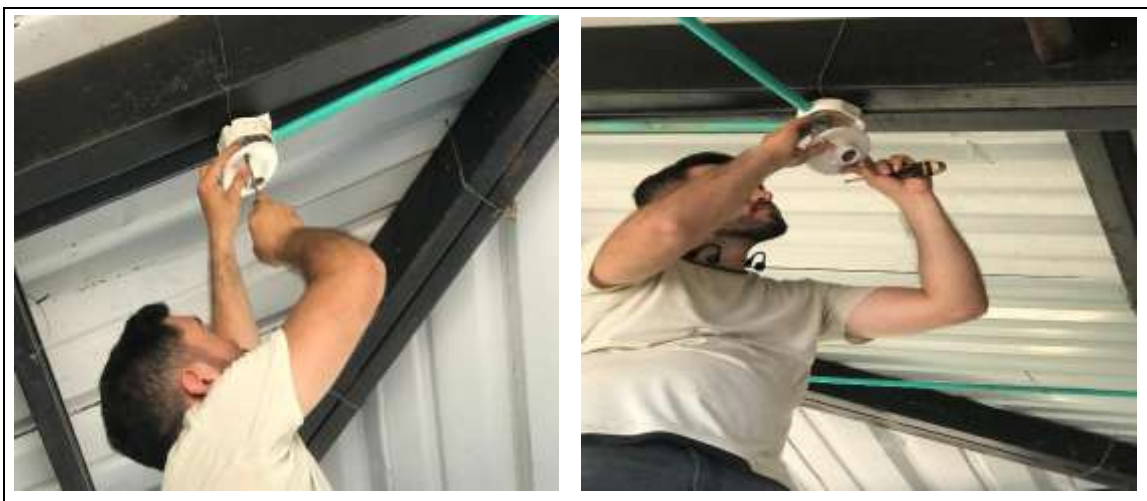
Foto1: se hace el empalme y la instalación de las rosetas para habilitar los 2 puntos para luego instalar las lámparas led de 35w.

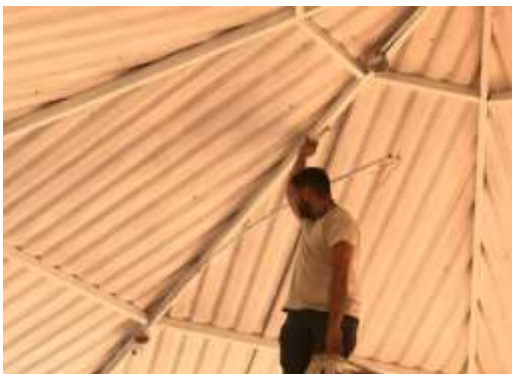
Foto 2: se mide la distancia para la instalacion del tubo, se perfora con el taladro para sujetarlo a los perfiles con abrazaderas metalicas , luego se encabla con cable No 14, se hacen los enpalmes en las cajas octogonales, se encinta y se instalan las rosetas a los perfiles con el taladro, se atornilla para que queden fijas y por ultimo se instalan las 3 lamparas led de 35 w.
