### **INFORME DE ACTIVIDADES**

| <b>OBJETO:</b> | <b>MANTENIMIENTO Y ADECUACIÓN A TODO COSTO DE INFRAESTRUCTURA EDUCATIVA DE LAS SEDES RURALES VENTUROSA Y EL TIGRE DE LA INSTITUCIÓN EDUCATIVA TÉCNICO FRANCISCO LUCEA DEL MUNICIPIO DE SAN LUIS DE PALENQUE – CASANARE.</b> |

INFORME DE CONTRATISTA.

DESCRIPCIÓN DE LAS ACTIVIDADES DESARROLLADAS POR EL CONTRATISTA DE OBRA

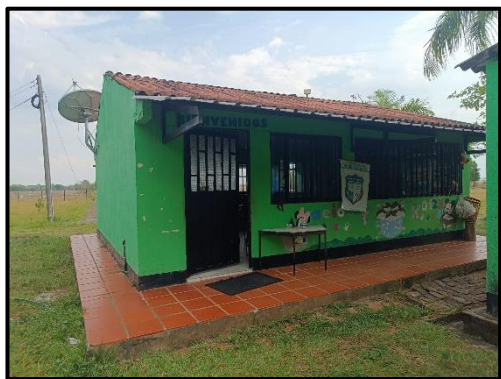
Foto 1: Muros Perimetrales del Salón de Clases.

Esta actividad contempló el suministro y la Instalación de Ladrillo Maguncia, con su respectivo mortero de pega y se realizó la Instalación de Pañete con espesor promedio de 1 cm de grosor; los materiales utilizados fueron; Ladrillo Maguncia, Cemento General y Arena para Pañete. El área Intervenida fue de 26.00 M2, se realizó la Intervención de los cuatro lados de los Muros del Salón, la Instalación se realizó dando la continuación de los Muros Existentes del Salón de Clases.

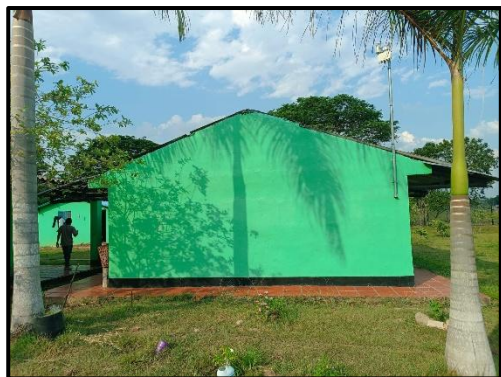
Foto 1: Muros Perimetrales del Salón de Clases.

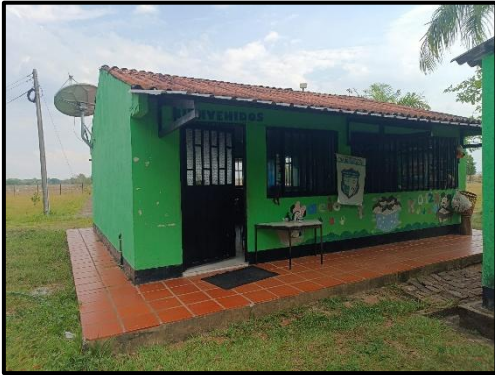
*Foto 1: Muros Perimetrales del Salón de Clases.*

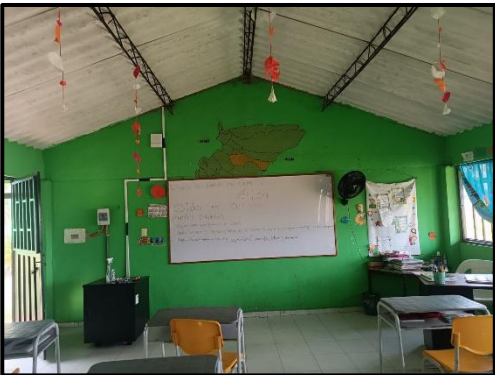
*Foto 1: Muros Internos del Salón de Clases con Pintura color Verde.*

*Esta actividad contempló el suministro y la Instalación de Pintura Vinilo Tipo 2, en los Muros del Aula de Clases y las Paredes Externas (pasillos) que son las Áreas Comunes del Aula. Se realizó los Resanes correspondientes con Estuco y Mortero donde se requería y se realizó la Aplicación de tres Manos de Pintura, ya que se requerían para poder tapar el color verde existente; los materiales utilizados en esta actividad fueron: Pintura Vinilo Tipo 2 de Color Azul Claro, Estuco, Mortero. El área Intervenido fue de 177.00 M2, se realizó la Intervención en los Muros Internos y Externos del Salón.*

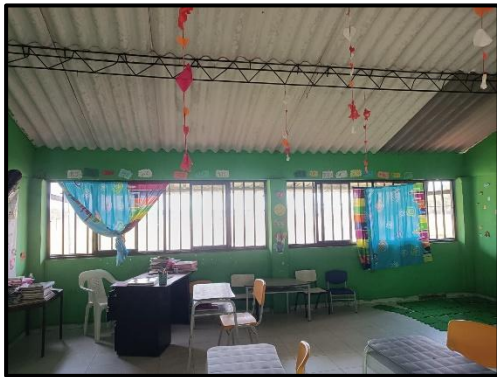
*Foto 1: Muros Internos del Salón de Clases con Pintura color Verde.*

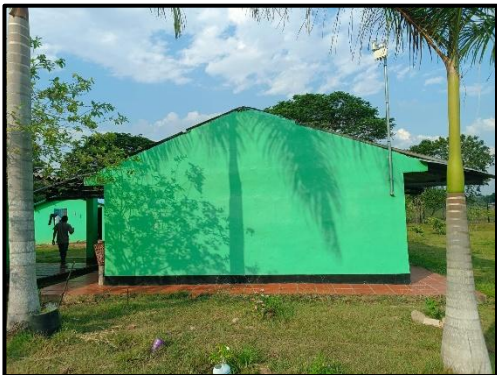
*Foto 1: Muros Externos (Áreas Comunes) del Salón de Clases con Pintura color Verde.*

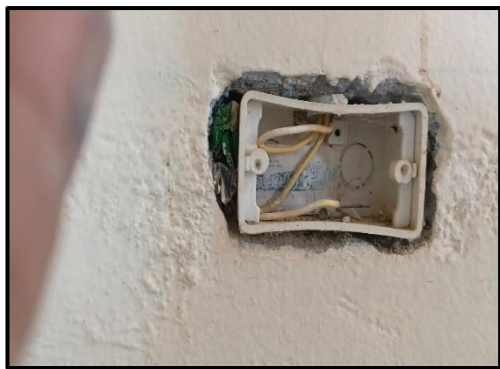
Foto 1: Puntos Eléctricos localizados en el Salón de Clases.

*Esta actividad contempló el Mantenimiento y la Limpieza de los Puntos Eléctricos (Tomacorrientes) del Salón de Clases, se realizó el cambio de las Tapas y Cajas Octogonales, se realizó la limpieza de los tomacorrientes con el retiro del comején que se encontraba adentro y se realizó el ajuste de la acometida eléctrica. Los materiales utilizados en esta actividad fueron; Tapas y Cajas Octogonales, Cable Tipo Alambre y Cinta Aislante. Se realizó el Mantenimiento y Limpieza de cuatro 4 Puntos Eléctricos dentro del salón de Clases. Adicional a estas actividades, se realizó la Instalación de Puntos Eléctricos en la Cocina y un Cuarto Adicional donde se suministro energía a tomas corrientes y bombillas en estas zonas.*

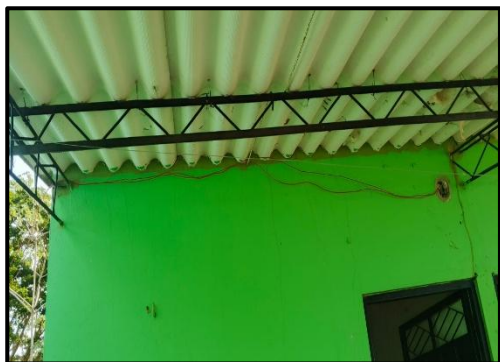
Foto 1: Puntos Eléctricos localizados en la parte exterior del Salón de Clases.

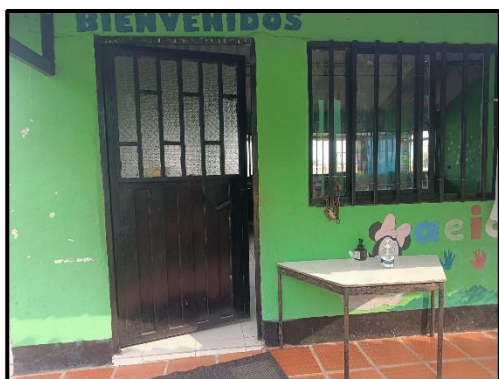
Foto 1: Puerta de Ingreso al Salón de Clases.

Esta actividad contempló el Suministro y la Instalación de la Pintura en Aceite para la Puerta del Aula de Clases, se aplicaron dos Manos de Pintura Negra Esmalte. En esta actividad se utilizaron los siguientes materiales: Pintura en Aceite Esmalte color Negro y Thinner. La puerta se localiza en la Entrada del Salón. Se ejecutaron 4.00 M2 de Pintura sobre la Puerta.

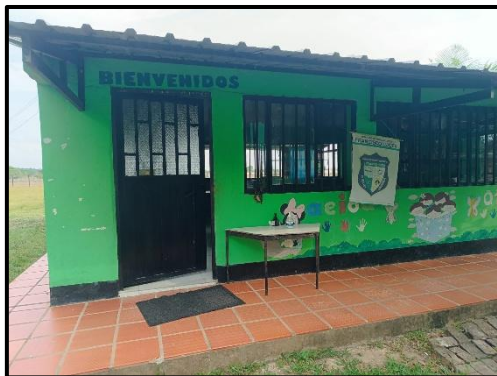
Foto 1: Puerta de Ingreso al Salón de Clases.

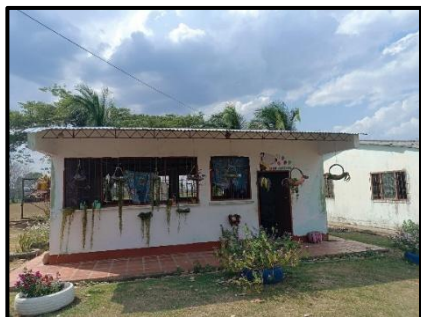
Foto 1: Cubierta existente del Salón de Clases.

Esta actividad contempló el desmonte de la cubierta existente (incluyendo su caballete) en Eternit, contempló el Suministro y la Instalación de la Cubierta en lámina master 1000 calibre 28 Color Azul, incluido el caballete en Lamina Master 1000 Color Azul, se utilizaron amarres para Cubiertas y se realizó el sellado de los amarres con sellante para goteras. Los Materiales utilizados para esta actividad fueron los siguientes: Teja Master 1000 Calibre 28, Caballete en Teja Master 1000 Calibre 28, Amarres y sellante de goteras. El área Intervenida fue de 68.60 M2, se realizó la Intervención de la Cubierta de uno de los salones que queda a mano izquierda de la entrada de la Escuela.

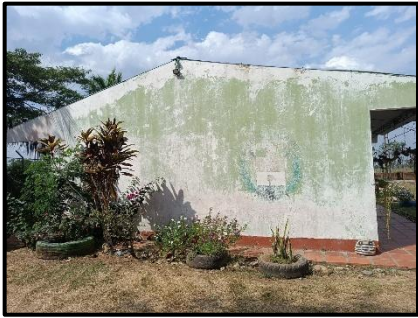
| <p><i>Foto 1: Cubierta existente del Salón de Clases.</i></p> | <p><i>Foto 2: Suministro e Instalación de Cubierta Nueva y Caballete para el Salón de Clases.</i></p> |

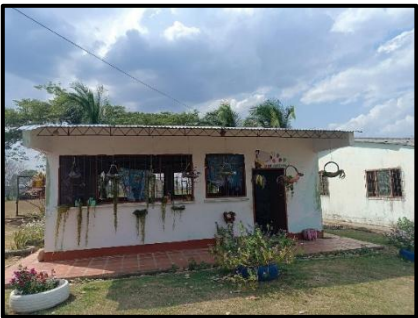
| <p><i>Foto 1: Paredes del Salón de Clases con el color existente.</i></p> | <p><i>Foto 2: Suministro e Instalación de Pintura Vinilo en las Zonas Comunes del Salón de Clases.</i></p> |

*Esta actividad contempló el suministro y la Instalación de Pintura Vinilo Tipo 2, en los Muros del Aula de Clases y las Paredes Externas (pasillos) que son las Áreas Comunes del Aula. Se realizó los Resanes correspondientes con Estuco y Mortero donde se requería y se realizó la Aplicación de tres Manos de Pintura, ya que se requerían para poder tapar el color verde existente; los materiales utilizados en esta actividad fueron: Pintura Vinilo Tipo 2 de Color Verde Manzana, Estuco, Mortero. El área Intervenida fue de 290.00 M2, se realizó la Intervención en los Muros Internos y Externos del Salón.*

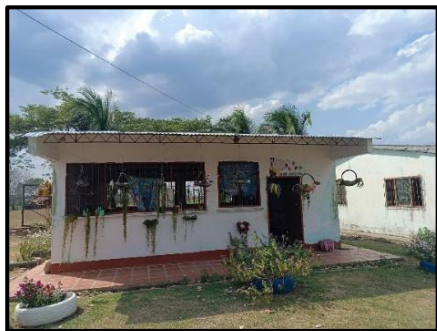
*Foto 1: Puerta y Ventanas del Salón de Clases con su color existente.*

*Esta actividad contempló el Suministro y la Instalación de la Pintura en Aceite para la Puerta y las Ventanas del Aula de Clases, se aplicaron dos Manos de Pintura Terracota Esmalte. En esta actividad se utilizaron los siguientes materiales: Pintura en Aceite Esmalte color Negro y Thinner. La puerta se localiza en la Entrada del Salón y las Ventanas en los Muros Laterales del Salón. Se ejecutaron 28.00 M2 de Pintura sobre la Puerta y las Ventanas.*

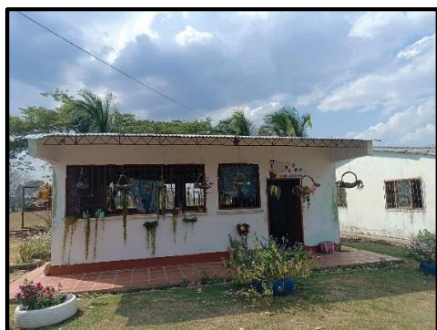
*Foto 1: Puerta y Ventanas del Salón de Clases con su color existente.*

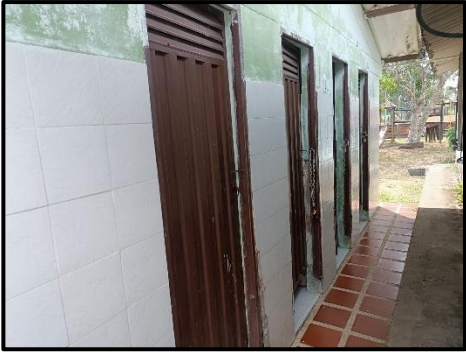
| <p><i>Foto 1: Puertas de la Unidad Sanitaria de la Escuela la Venturosa.</i></p> | <p><i>Foto 2: Suministro e Instalación de Pintura en Aceite y ajuste de las Puertas de la Unidad Sanitaria de la Escuela la Venturosa.</i></p> |

*Esta actividad contempló el Suministro y la Instalación de la Pintura en Aceite para las Puertas y las Ventanas de las Unidades Sanitarias, se aplicaron dos Manos de Pintura Terracota Esmalte y se Ajustaron los Marcos de las 4 Puertas. En esta actividad se utilizaron los siguientes materiales: Pintura en Aceite Esmalte color Terracota y Thinner. Las puertas se localizan en la Entrada de la Unidad Sanitaria que queda en la parte de atrás de la Escuela. Se ejecutaron 14.80 M2 de Pintura sobre las Puertas y las Ventanas.*

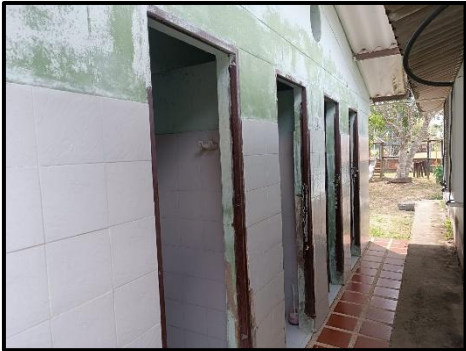
| <p><i>Foto 1: Puertas de la Unidad Sanitaria de la Escuela la Venturosa.</i></p> | <p><i>Foto 2: Suministro e Instalación de Pintura en Aceite y ajuste de las Puertas de la Unidad Sanitaria de la Escuela la Venturosa.</i></p> |

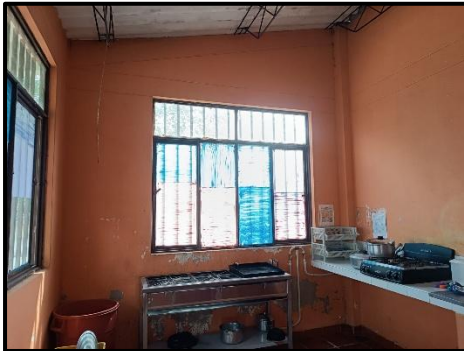
*Foto 1: Enchape existente del Mesón de la Cocina del Restaurante Escolar de la Escuela Venturosa.*

*Esta actividad contempló la Demolición del Enchape Existente de la Cocina Escolar, contempló el Suministro y la Instalación del Enchape o Baldosa del Área del Mesón. En esta actividad se utilizaron los siguientes materiales: Baldosa Blanca de Formato 20\*20, Pegante para Cerámica y Boquilla Blanca. La cocina del Restaurante Escolar queda en la edificación Final de la Escuela. Se ejecutaron 7.65 M2 de baldosa, localizada en la parte superior e inferior del Mesón de la Cocina del Restaurante Escolar.*

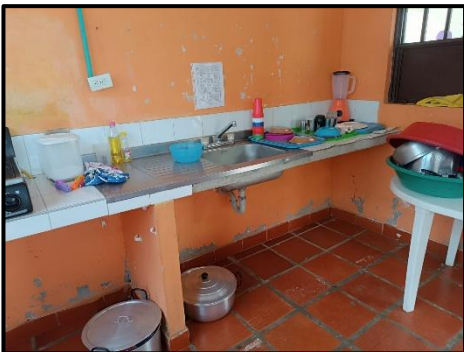
*Foto 1: Enchape existente del Mesón de la Cocina del Restaurante Escolar de la Escuela Venturosa.*

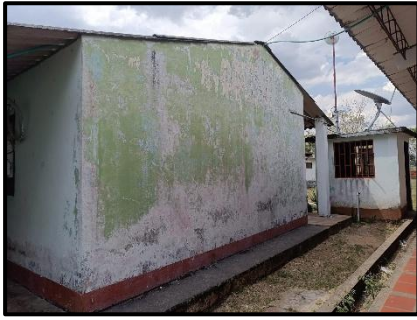
*Foto 1: Pintura existente de los Muros de las zonas comunes (Pasillos) de la Escuela La Venturosa.*

*Esta actividad contempló el suministro y la Instalación de Pintura Vinilo Tipo 2, en los Muros de la Bateria Sanitaria y las Paredes Externas (pasillos) que son las Áreas Comunes y la Cocina del Restaurante Escolar. Se realizó los Resanes correspondientes con Estuco y Mortero donde se requería y se realizó la Aplicación de tres Manos de Pintura, ya que se requerían para poder tapar el color verde existente; los materiales utilizados en esta actividad fueron: Pintura Vinilo Tipo 2 de Color Verde Manzana, Estuco, Mortero. El área intervenida fue de 80.00 M2, se realizó la Intervención en los Muros Internos y Externos de la Unidad Sanitaria, Los Pasillos y la Cocina del Restaurante Escolar.*

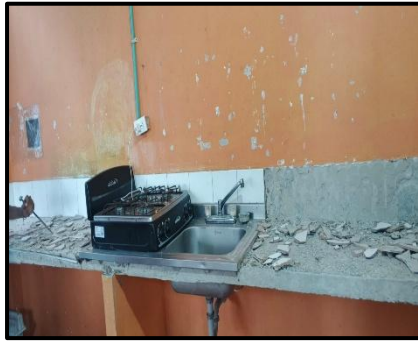
*Foto 1: Pintura existente de los Muros de las zonas comunes (Cocina Escolar) de la Escuela La Venturosa.*

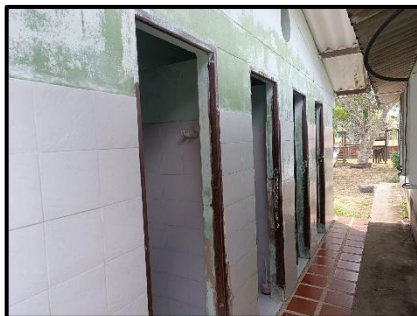
*Foto 1: Pintura existente de los Muros de las Baterías Sanitarias de la Escuela La Venturosa.*
