**INFORME DE ACTIVIDADES**

| <b>OBJETO:</b> | MANTENIMIENTO Y ADECUACIÓN A TODO COSTO DE INFRAESTRUCTURA EDUCATIVA DE LAS SEDES RURALES SANTA HERCILIA Y PALMAR DE GUANAPALO DE LA INSTITUCIÓN EDUCATIVA TÉCNICO FRANCISCO LUCEA DEL MUNICIPIO DE SAN LUIS DE PALENQUE – CASANARE. |
| <b>CONTRATISTA:</b> | OSCAR JONNATHAN FAGUA LÓPEZ |

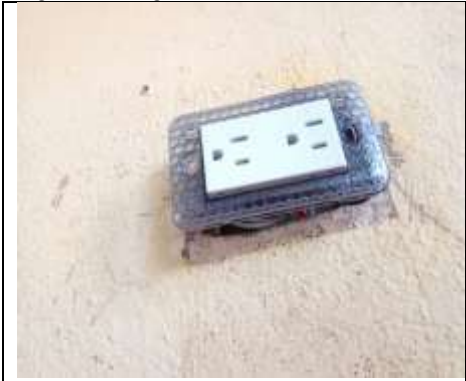
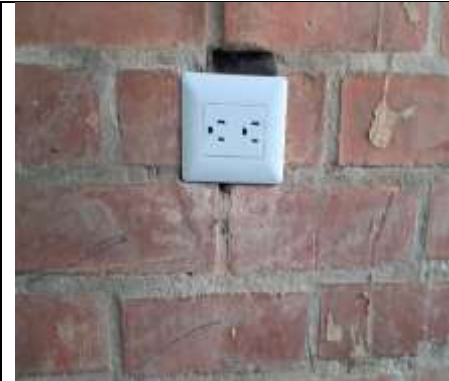
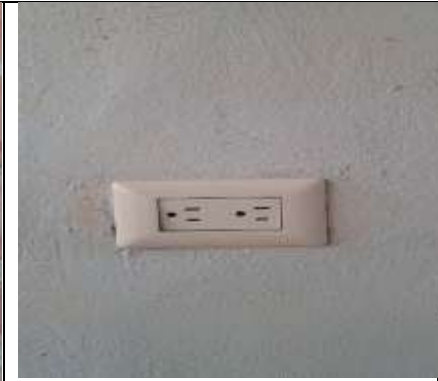
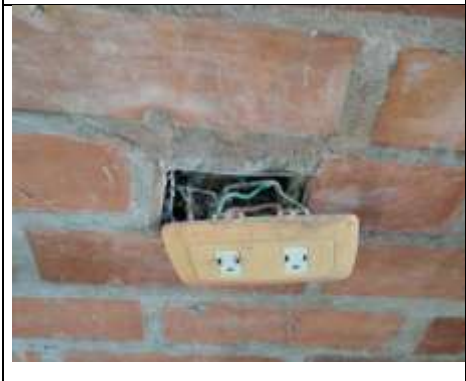
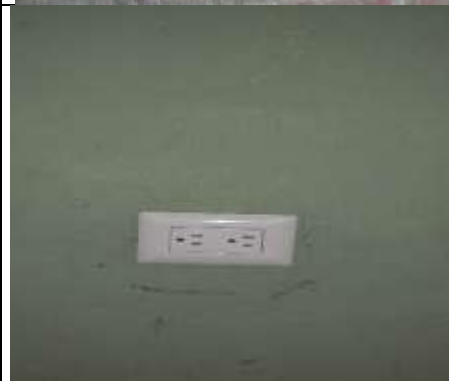
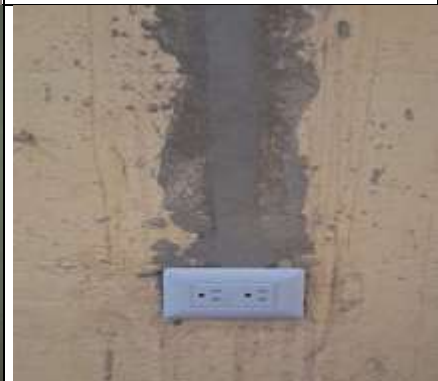
| <i>Fotos 1: Estado Inicial de tomas Corriente Monofásicos</i> | <i>Fotos 2: Estado final de tomas corrientes monofásicos</i> | |

*Se entregan los puntos eléctricos completamente instalados, operativos y cumpliendo con condiciones técnicas básicas de seguridad y funcionalidad, adecuados para el uso de equipos eléctricos en cada dependencia.*

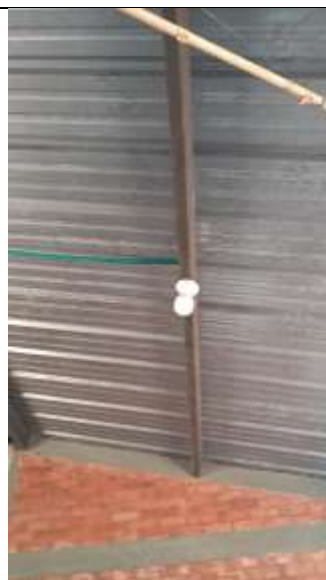
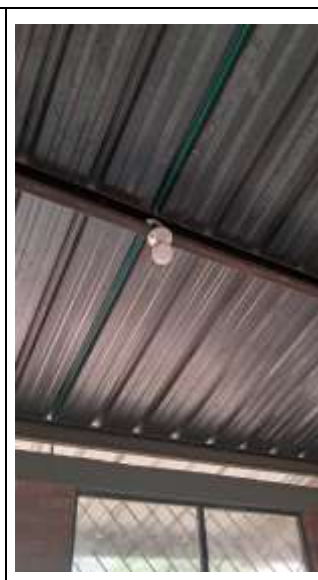
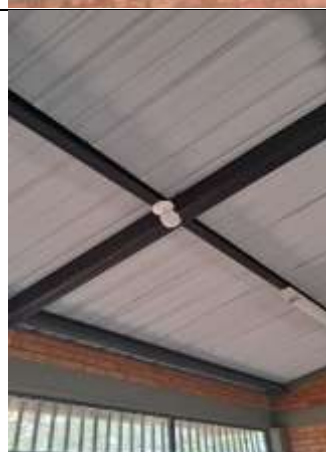
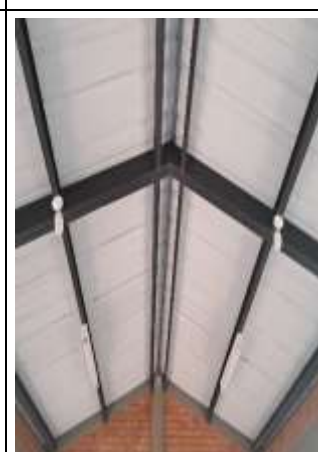
*Foto 2: instalación de bombillas led*

*Se realizó el suministro, desmontaje e instalación de diez (10) luminarias completas, incluyendo roseta y bombillo LED de 35 W, en las diferentes áreas de la institución educativa Sede Rural Palmar de Guanapalo, específicamente en biblioteca y salones de informática, contemplando la verificación previa de los puntos eléctricos, retiro de elementos existentes en mal estado, adecuación de conexiones, suministro e instalación de rosetas plásticas para fijación, instalación de bombillos LED de alta eficiencia, conexión a la red eléctrica existente garantizando correcta polaridad, continuidad y seguridad en el sistema, así como la fijación y ajuste mecánico de cada componente; finalmente se realizaron pruebas de funcionamiento para comprobar el encendido, estabilidad y adecuado nivel de iluminación, dejando los puntos completamente operativos, seguros y en óptimas condiciones de servicio.*

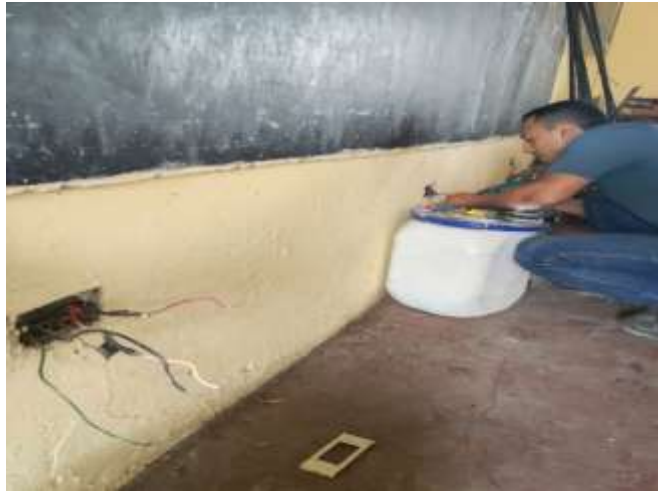
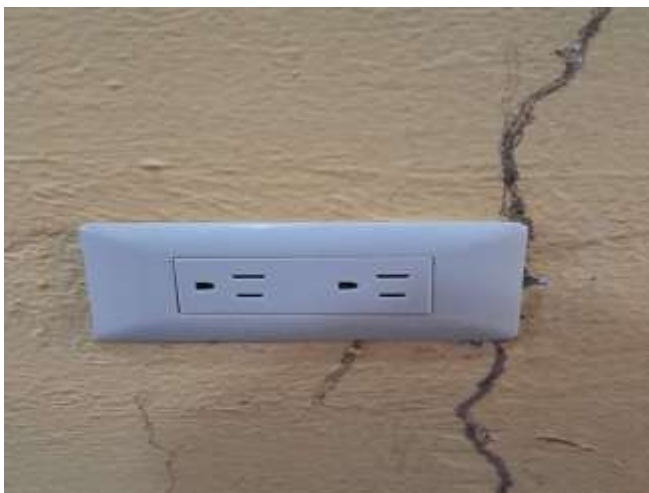
| Foto 1: instalación puntos eléctricos | Foto 2: instalación de toma corrientes |

*Se ejecutó el suministro e instalación de cuatro (4) puntos eléctricos de salida monofásica para tomacorriente en los salones antiguos de la institución, con una longitud aproximada de 4,0 m por punto, conforme a los requerimientos*

del proyecto y condiciones del sitio. La actividad incluyó la ejecución de regatas en muros, instalación de canalización mediante tubería PVC conduit con sus respectivos accesorios, tendido de conductores eléctricos en cobre con aislamiento adecuado, e instalación de cajas eléctricas empotrables y tomacorrientes dobles monofásicos tipo 2P+T (polo a tierra). Se realizaron las conexiones eléctricas garantizando la correcta identificación de fase, neutro y tierra, ajuste de bornes, continuidad del circuito y adecuado aislamiento. Posteriormente, se efectuó el resane de las superficies intervenidas, asegurando condiciones óptimas de acabado. Finalmente, se verificó la correcta alineación, nivelación y firmeza de los elementos instalados, así como el adecuado funcionamiento de cada uno de los cuatro (4) puntos eléctricos.

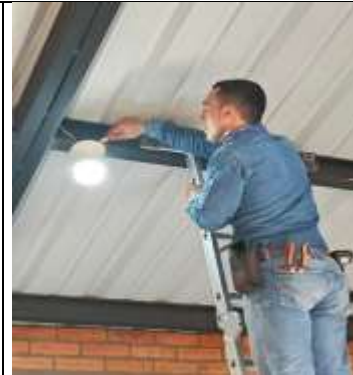
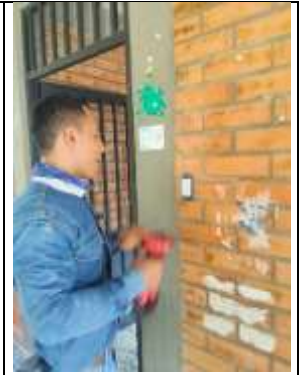
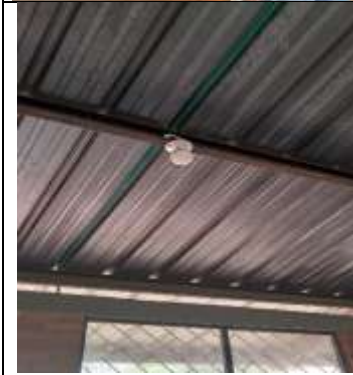
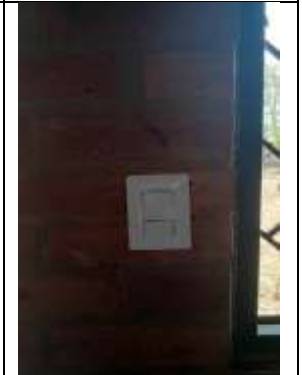
Foto 2: estado Final iluminaria del restaurante

Se ejecutó el suministro e instalación de cuatro (4) puntos eléctricos para iluminación en techo en el restaurante escolar y salones antiguos de la institución, incluyendo bombillos LED de 35 W, canalización en tubería PVC conduit de 1/2" con una longitud aproximada de 19 m, accesorios, cajas de paso e interruptores. La actividad contempló el trazado, instalación de la tubería, tendido de conductores eléctricos en cobre con aislamiento adecuado, montaje de cajas y dispositivos de control, así como la conexión a la red existente, garantizando correcta identificación de fase, neutro y tierra, continuidad del circuito y adecuado aislamiento. Finalmente, se verificó la correcta alineación, fijación y funcionamiento de cada punto de iluminación, cumpliendo con las normas técnicas vigentes (RETIE), dejando el sistema completamente operativo y en condiciones seguras de uso.

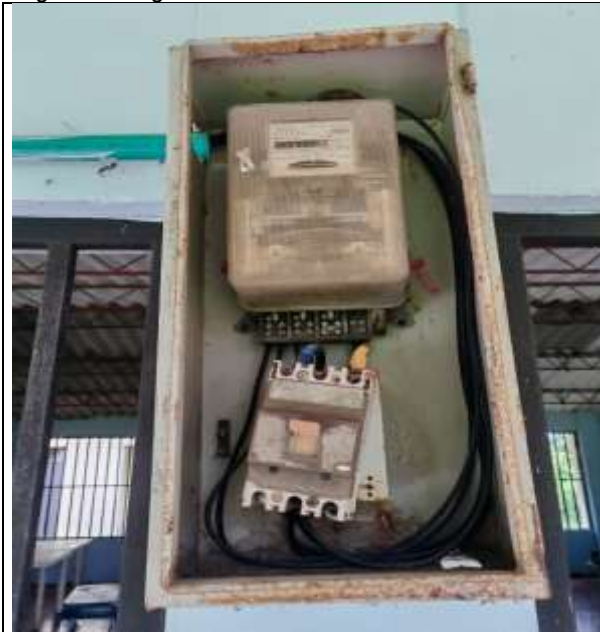
Foto 1: Estado inicial caja

Se realizó el suministro e instalación de caja para medidor bifásico en la biblioteca, incluyendo fijación, adecuación del punto, conexiones eléctricas y verificación de funcionamiento, garantizando correcta instalación, seguridad y cumplimiento de normas técnicas (RETIE).

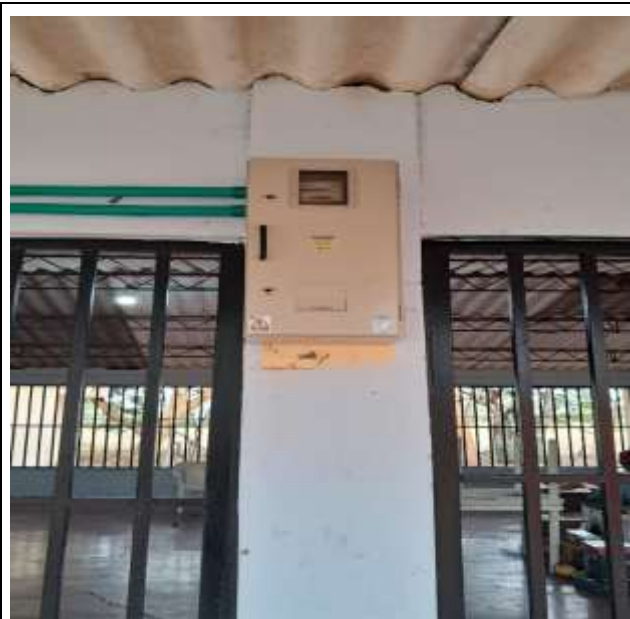
Foto 2: Estado final caja

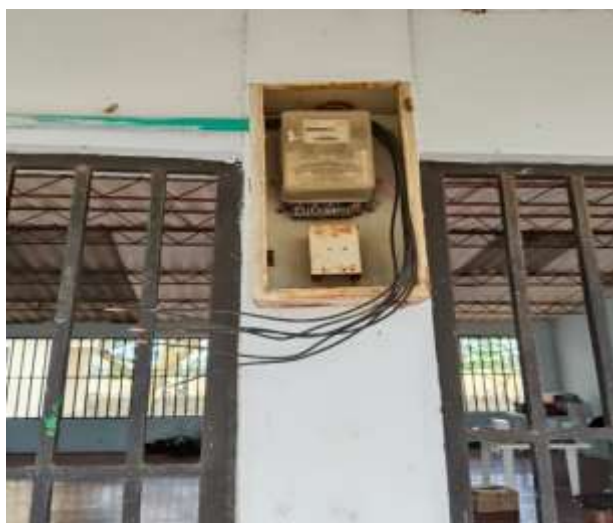
*Foto 1: desmantelamiento de cableado*

*Se realizó el suministro e instalación de cable encauchado monofásico 2x8 + 10 AWG en cobre para alimentación de tableros, incluyendo tendido, fijación y conexiones, cumpliendo normas RETIE y garantizando seguridad y correcto funcionamiento.*

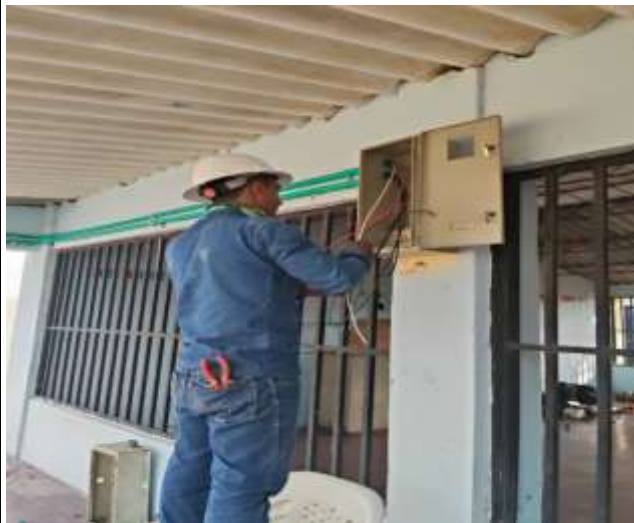
*Foto 2: instalación de cable encauchado*

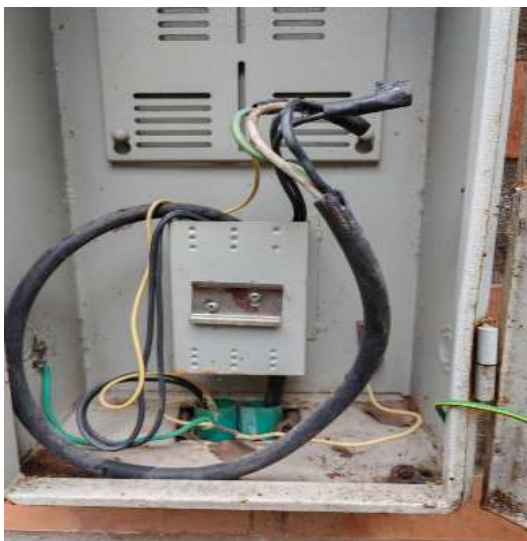
*Foto 1: Estado Inicial sin breaker*

*Se ejecutó el suministro e instalación de **breakers termomagnéticos bipolares 2x63A** en el restaurante escolar, para protección en caja de medidor y tablero de distribución, incluyendo montaje en riel DIN, conexión de conductores, ajuste de bornes y verificación de continuidad, operatividad y correcta coordinación eléctrica, conforme a RETIE.*

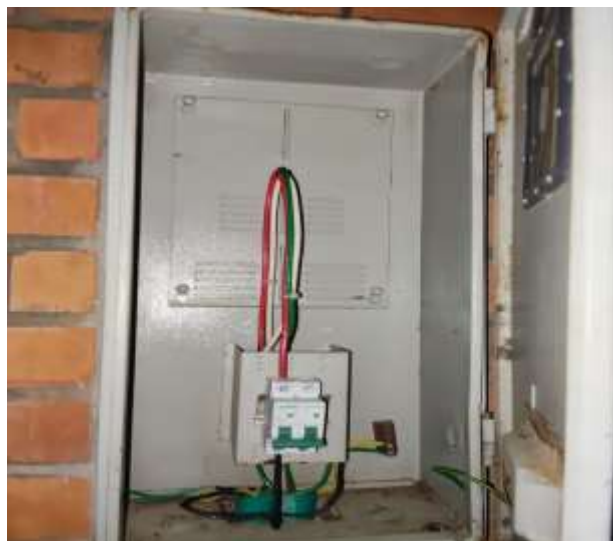
*Foto 2: estado final con breaker*

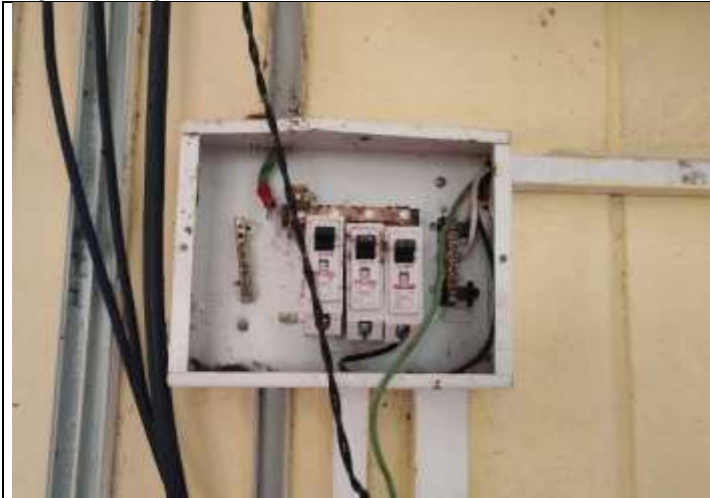
Foto 1: Estado Inicial de los breaker

Se ejecutó el suministro e instalación de breakers monopolares de 1 x 20 A con capacidad de interrupción de 10 kA en tableros de distribución de cuatro (4) y seis (6) circuitos ubicados en los salones nuevos y salones antiguos de la I.E. Sede Rural Palmar de Guanapalo, con el fin de brindar protección a los circuitos eléctricos de iluminación y tomacorrientes contra sobrecargas y cortocircuitos. La actividad incluyó la instalación de los dispositivos en los respectivos tableros, conexión de conductores, ajuste de bornes, correcta identificación de fases y organización del cableado, garantizando la adecuada coordinación y selectividad de protecciones. Finalmente, se realizaron pruebas de funcionamiento para verificar la correcta operación de los interruptores, asegurando condiciones seguras y confiables del sistema eléctrico, en cumplimiento con la normatividad técnica vigente (RETIE).

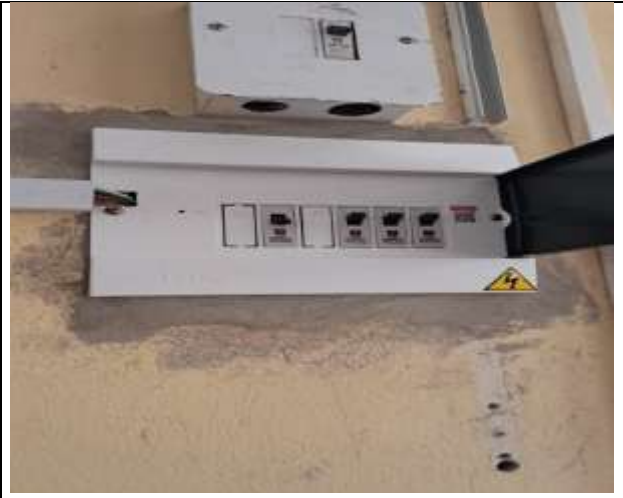
Foto 2: instalación de breaker

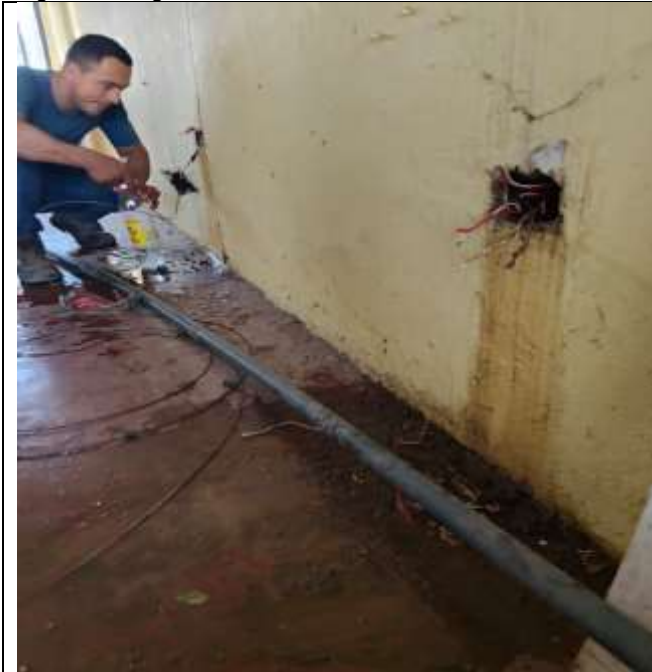
Foto 1: Limpieza de la tubería

Se ejecutó el sondeo y limpieza de canalizaciones eléctricas existentes en las diferentes dependencias de la I.E. Sede Rural Palmar de Guanapalo, garantizando condiciones adecuadas para el paso de conductores.

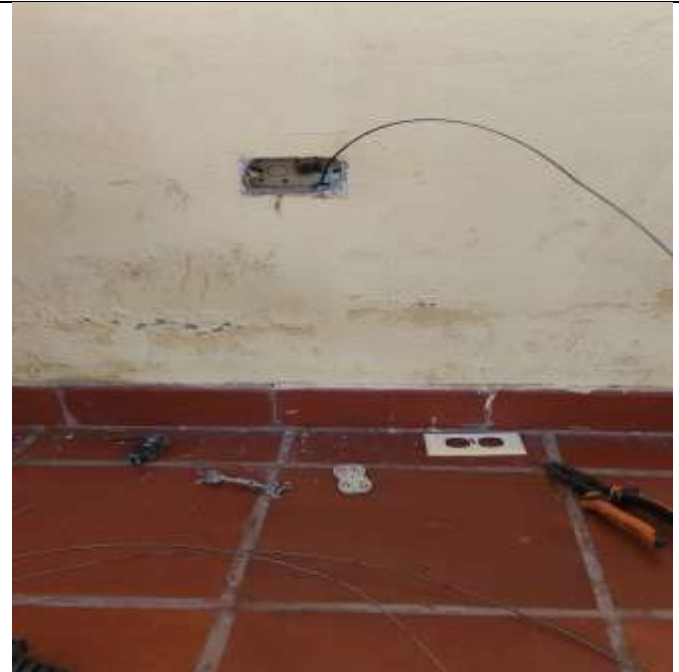
Foto 2: Sondeo de cableado

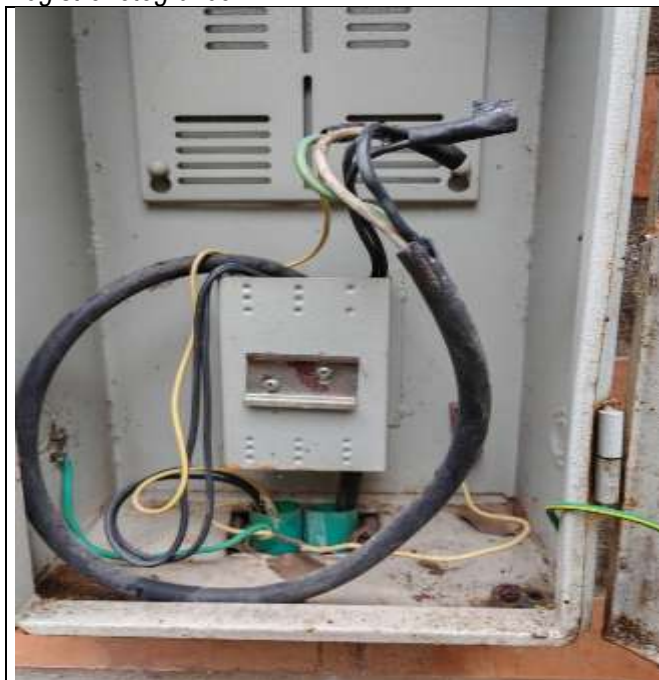
Foto 1: instalacion cable 8 AWG cobre de color rojo

Se ejecutó el suministro e instalación de conductor eléctrico en cobre calibre No. 8 AWG color rojo en la I.E. Sede Rural Palmar de Guanapalo, específicamente en el área del restaurante escolar, destinado a la alimentación de

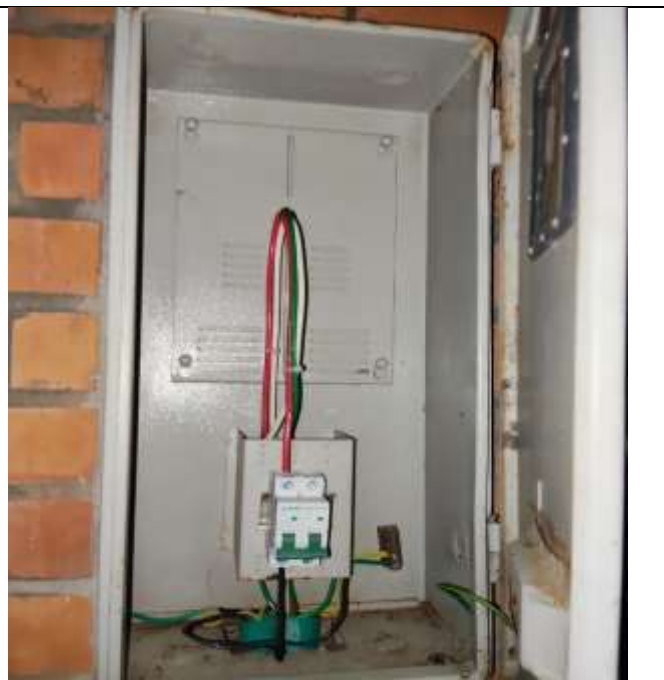
Foto 2: cable 8 AWG cobre de color rojo instalado

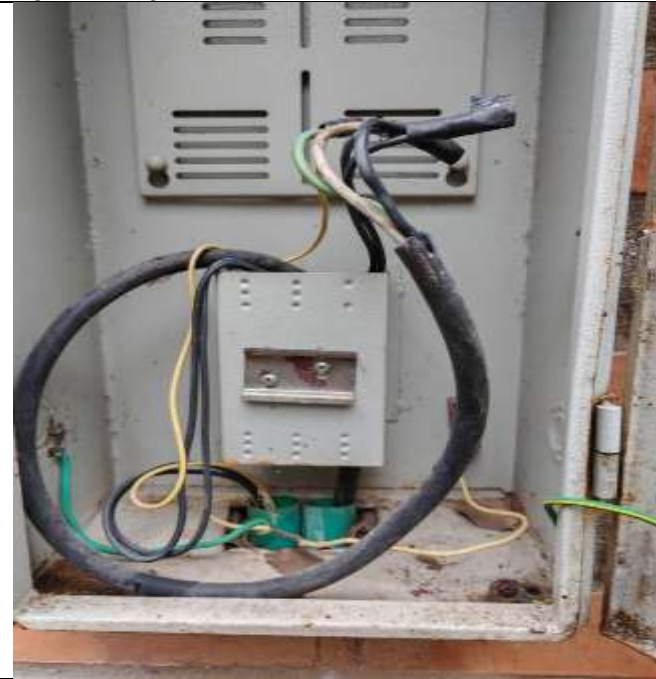
Foto 1: instalacion cable **8 AWG cobre de color blanco**

Se ejecutó el suministro e instalación de conductor eléctrico en cobre calibre No. 8 AWG color blanco en la I.E. Sede Rural Palmar de Guanapalo, específicamente en el área del restaurante escolar, destinado a la conexión del neutro para la alimentación de los tableros de distribución. La actividad incluyó el tendido del conductor a través de canalización existente, fijación y organización técnica del cableado, así como el conexionado en barras y puntos correspondientes, garantizando la correcta identificación del neutro, continuidad eléctrica, ajuste de bornes y adecuado equilibrio de los circuitos. Finalmente, se realizaron pruebas de verificación para comprobar la integridad del sistema, asegurando su correcto funcionamiento y cumplimiento de la normatividad técnica vigente (RETIE), dejando la instalación en condiciones seguras y operativas.

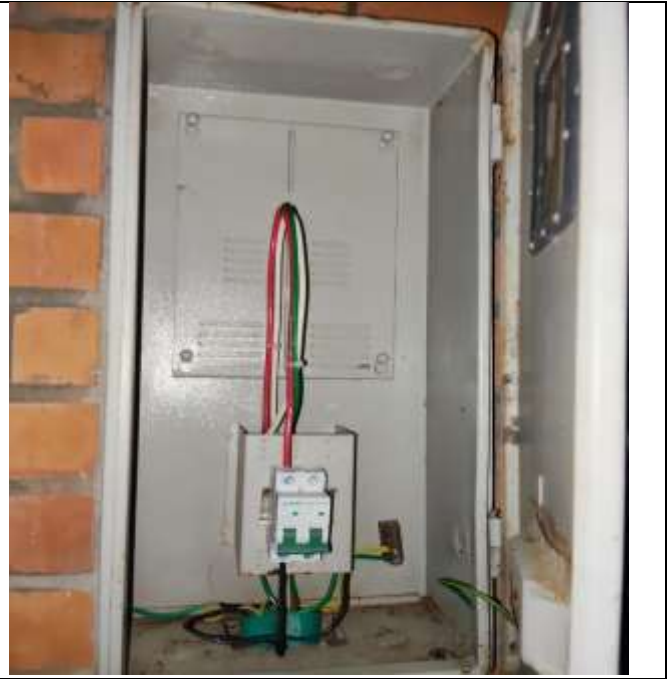
Foto 2: cable **8 AWG cobre de color blanco instalado**

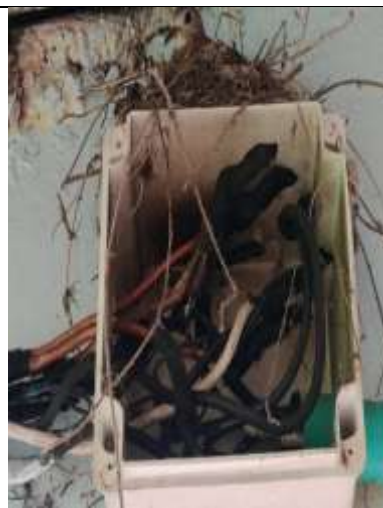
Foto 1: Estado Inicial de tubería PVC conduit 3/4

Se ejecutó el suministro e instalación de cuarenta y ocho (48) metros lineales de canalización en tubería PVC conduit de 3/4" en la I.E. Sede Rural Palmar de Guanapalo, incluyendo accesorios de unión, codos y conectores, así como su fijación mediante elementos de sujeción adecuados, garantizando correcta alineación, nivelación y cumplimiento de radios de curvatura y condiciones técnicas de instalación, conforme a RETIE.

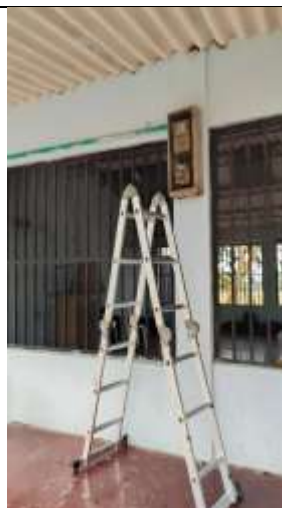
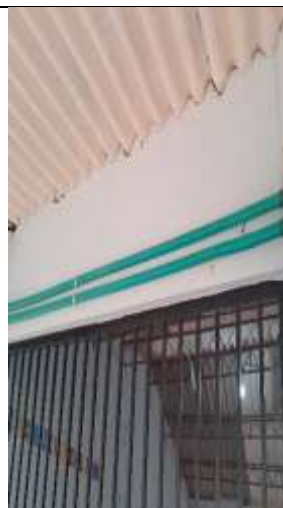
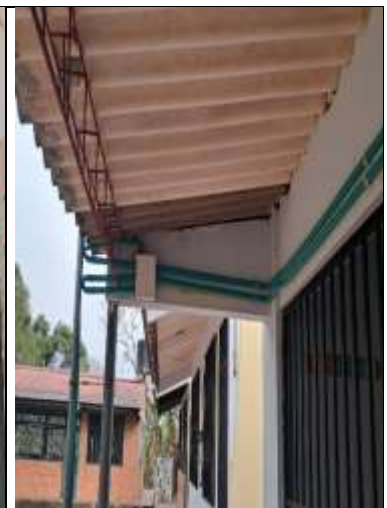
Foto 2: Estado Final instalación de tubería PVC conduit 3/4

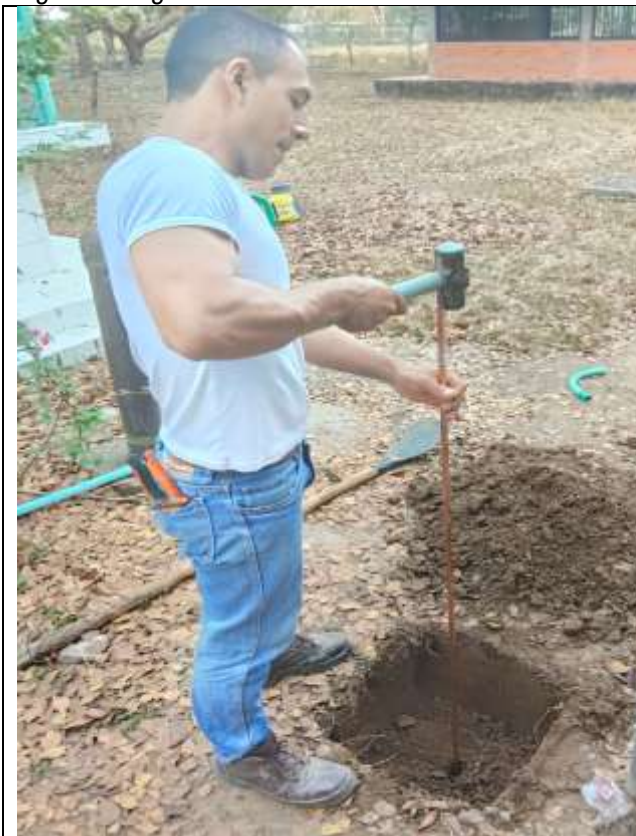
*Foto 1: instalación de varilla de cobre coperwerld 1/2" x 2,5 m,*

*Se ejecutó la instalación del sistema de puesta a tierra en la I.E. Sede Rural Palmar de Guanapalo, mediante varilla tipo copperweld de 1/2" x 2,5 m, con conector y caja de inspección, garantizando continuidad eléctrica y cumplimiento RETIE.*

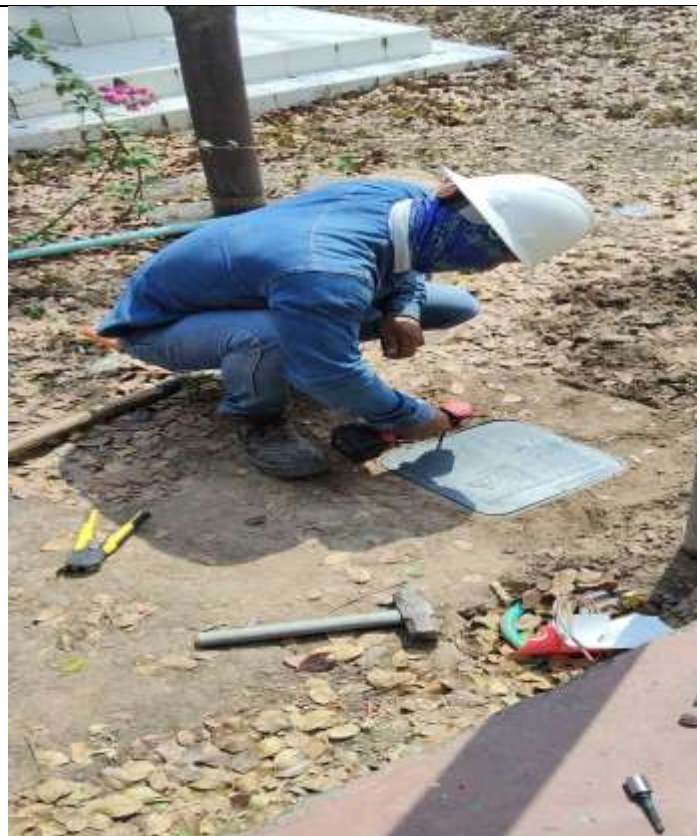
*Foto 2: construcción de caja de SPT.*

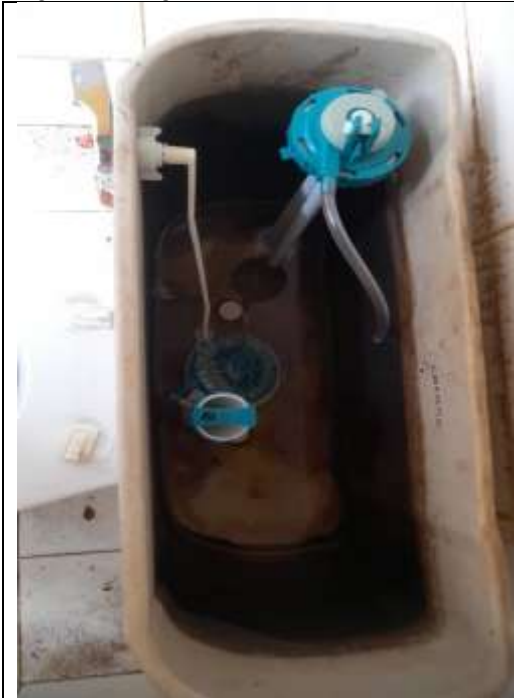
| <p><i>Foto 1: cisterna inicial</i></p> | <p><i>Foto 2: cisterna final</i></p> |

Se ejecutó el suministro e instalación de **tres (3) kits completos para cisternas** en las unidades sanitarias de la I.E. Sede Rural Palmar de Guanapalo, incluyendo montaje de mecanismos internos, ajuste de componentes, sellado hidráulico y verificación de funcionamiento, garantizando su correcta operatividad y estanqueidad.

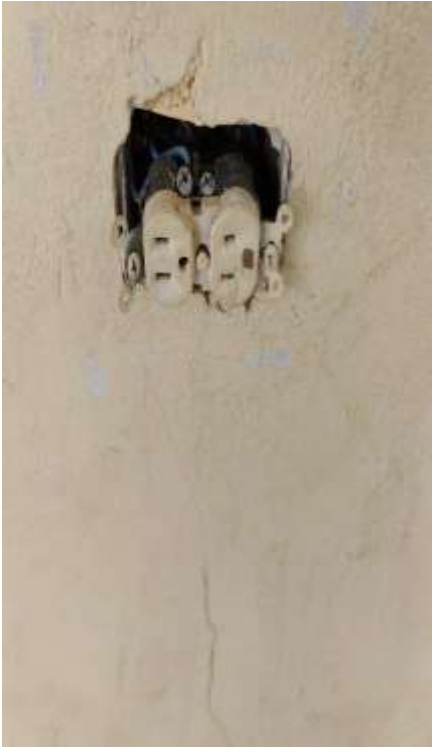
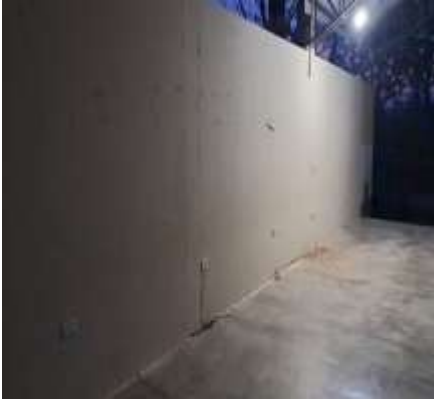
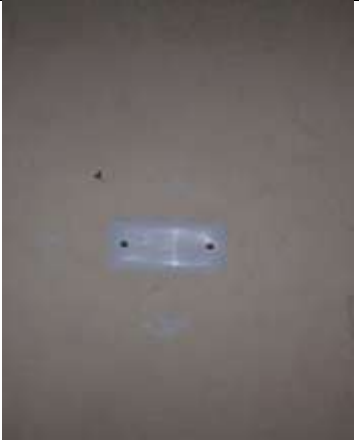
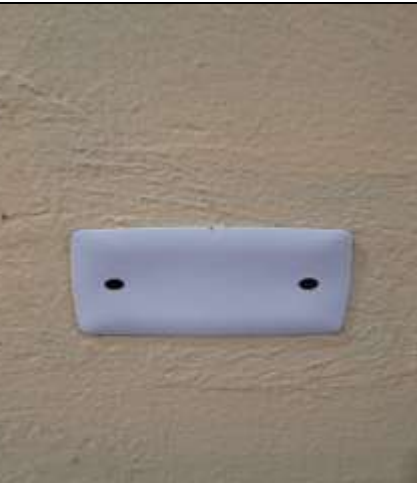
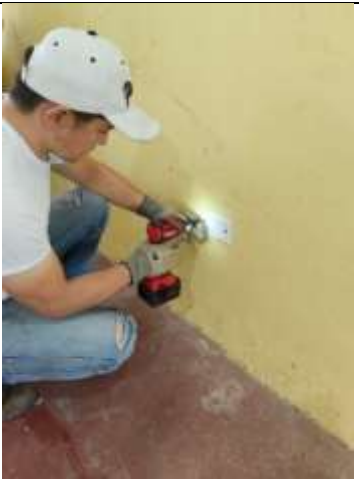
| <p><i>Foto 1: estado inicial</i> Desmonte punto eléctrico salida monofásica</p> | | |
| | <p><i>Foto 2: estado final</i> Desmonte punto eléctrico salida monofásica</p> | |

Se realizó el desmante controlado de puntos eléctricos monofásicos existentes, incluyendo retiro de tomacorrientes, conductores y accesorios. Se garantizó la desconexión segura del sistema, evitando riesgos eléctricos. Se retiraron elementos sin afectar la infraestructura, dejando las áreas limpias y listas para adecuación posterior.

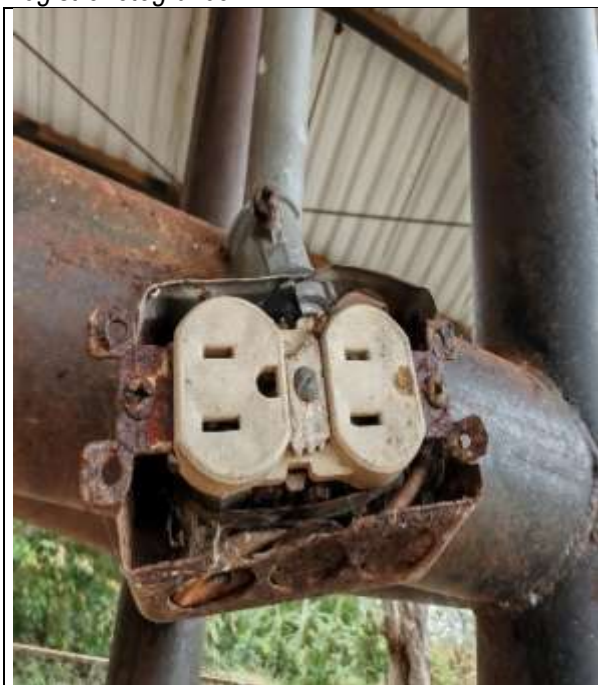
Foto 1: Estado Inicial punto eléctrico

Se realizó la instalación de puntos eléctricos con salida monofásica para tomacorrientes en la cancha de la I.E. Sede Rural Santa Hercilia, incluyendo canalización mediante regata en muro, instalación de tubería PVC conduit con sus respectivos accesorios, tendido de cableado en cobre tipo THWN calibre 12 AWG, instalación de tomacorrientes tipo polo a tierra (2P+T) y resane final con mortero para restitución de las superficies intervenidas. Se garantizó la correcta alineación, nivelación y fijación de los elementos instalados, así como la adecuada identificación de fase, neutro y tierra, continuidad del circuito y condiciones de seguridad eléctrica, verificando su correcto funcionamiento y cumplimiento de la normatividad técnica vigente (RETIE)...

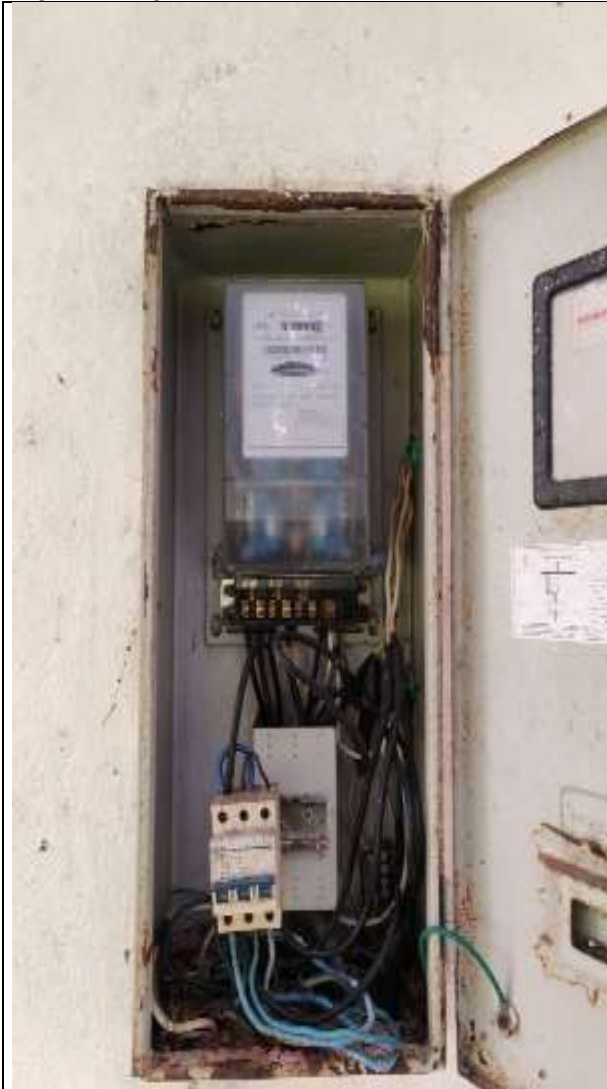
Foto 1: instalación inicial de breaker 2 x 63 Amp.

Se instaló interruptor termomagnético bipolar de 63 amperios, asegurando correcta conexión, ajuste y protección del sistema eléctrico.

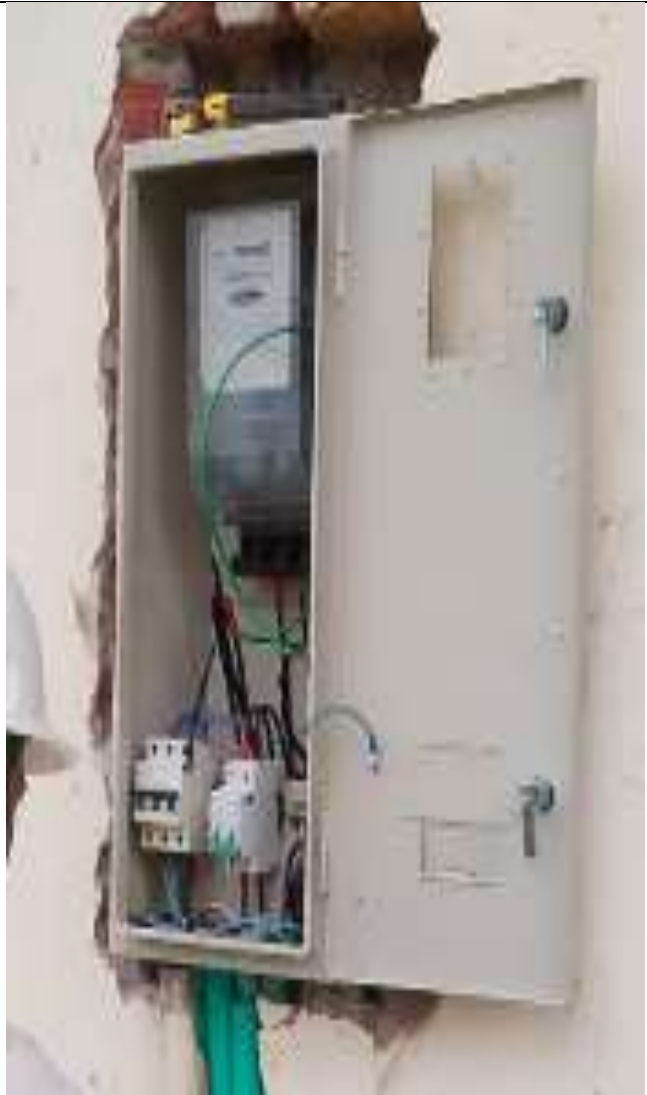
Foto 2: instalación final de breaker 2 x 63 Amp.

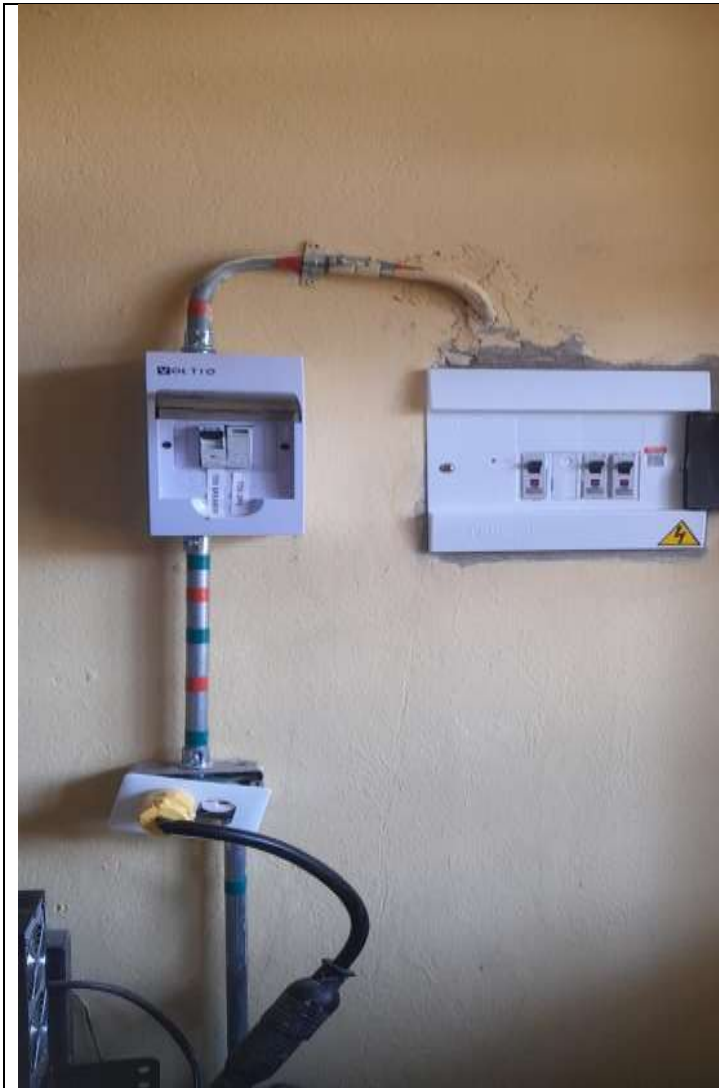
Foto 1: instalación caja de 4 circuitos

Se instaló interruptor termomagnético bipolar de 63 amperios, asegurando correcta conexión, ajuste y protección del sistema eléctrico.

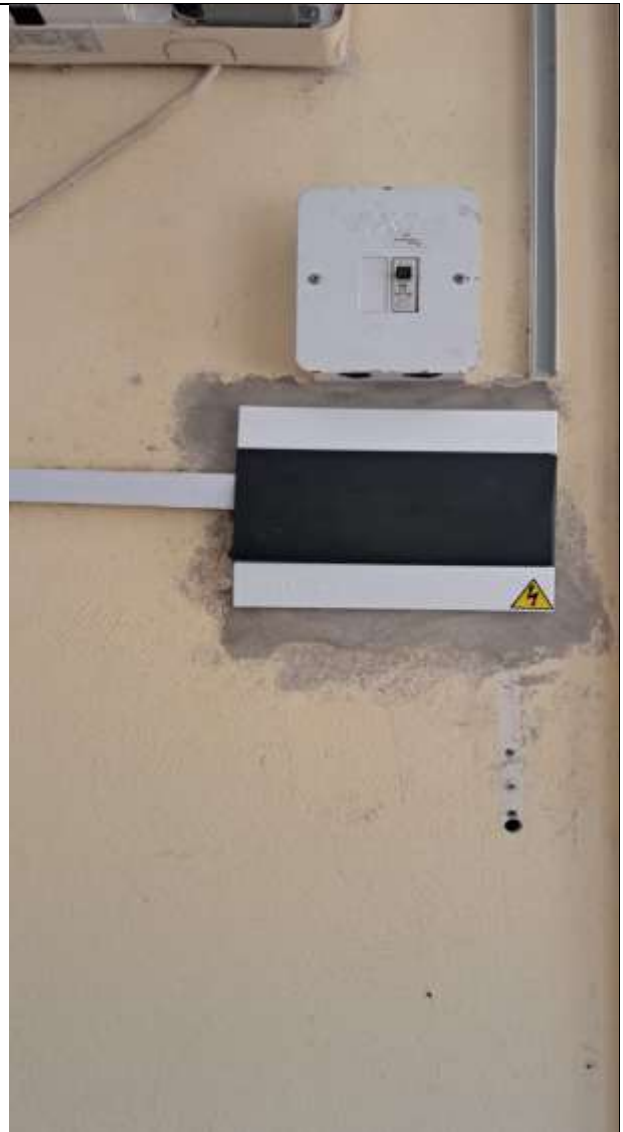
Foto 2: instalación caja de 4 circuitos

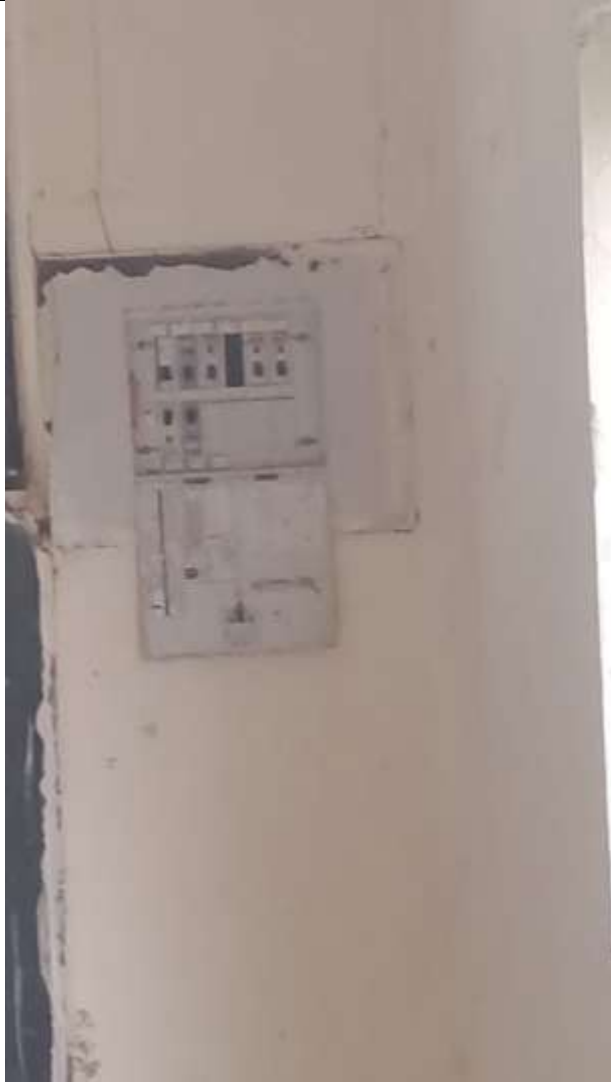
Foto 1: tablero de 6 circuitos antes

Se realizó el suministro e instalación de dos (2) cajas de distribución bifásicas con capacidad para seis (6) circuitos, destinadas a la organización, protección y distribución de la energía eléctrica en los salones antiguos de la I.E. Sede Rural Santa Hercilia.

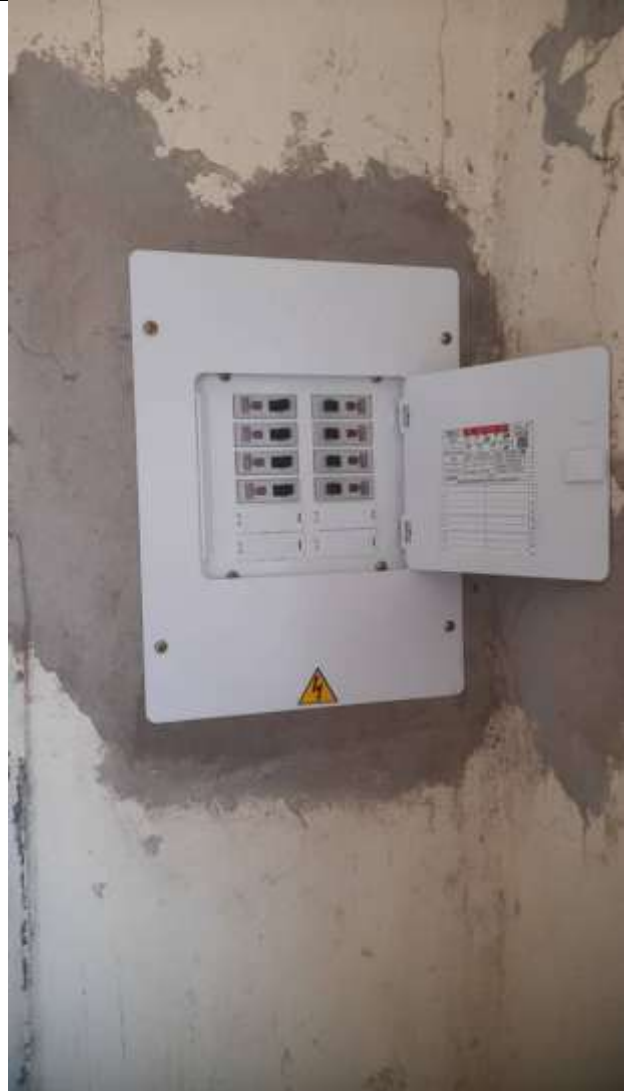
Foto 2: caja de 6 circuitos bifásica

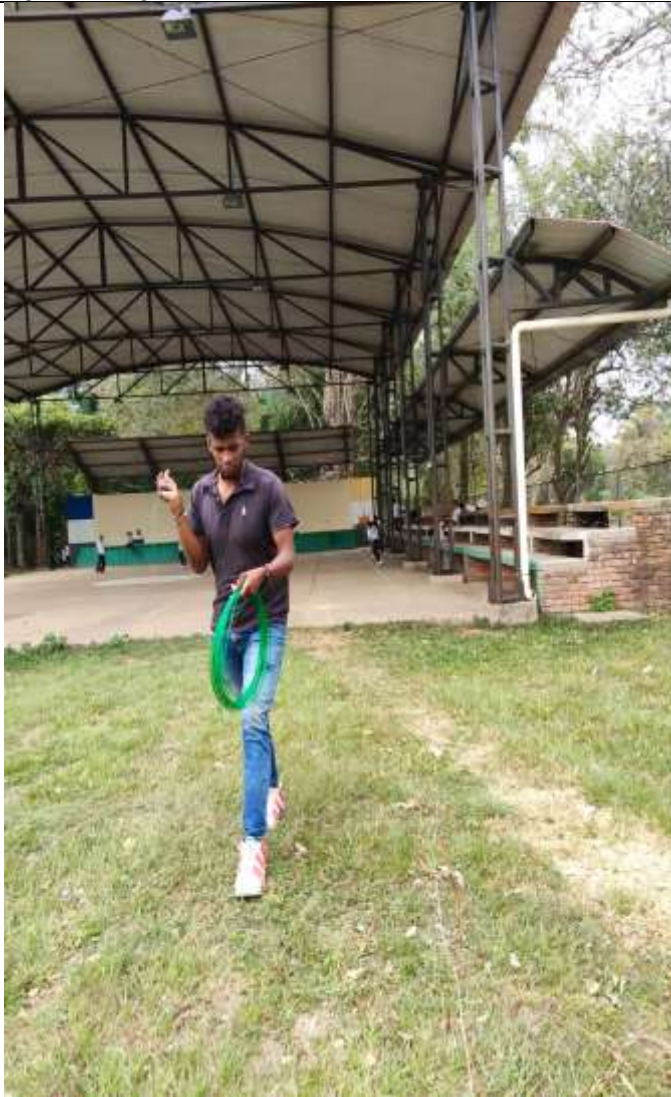
Foto 1: instalación de alambre de Cobre THWN N° 14 AWG color verde.

Se realizó instalación de conductor de cobre THWN calibre 14 AWG color verde, garantizando continuidad eléctrica para sistema de puesta a tierra en salones y restaurante. Se verificó correcta conexión y seguridad del sistema.

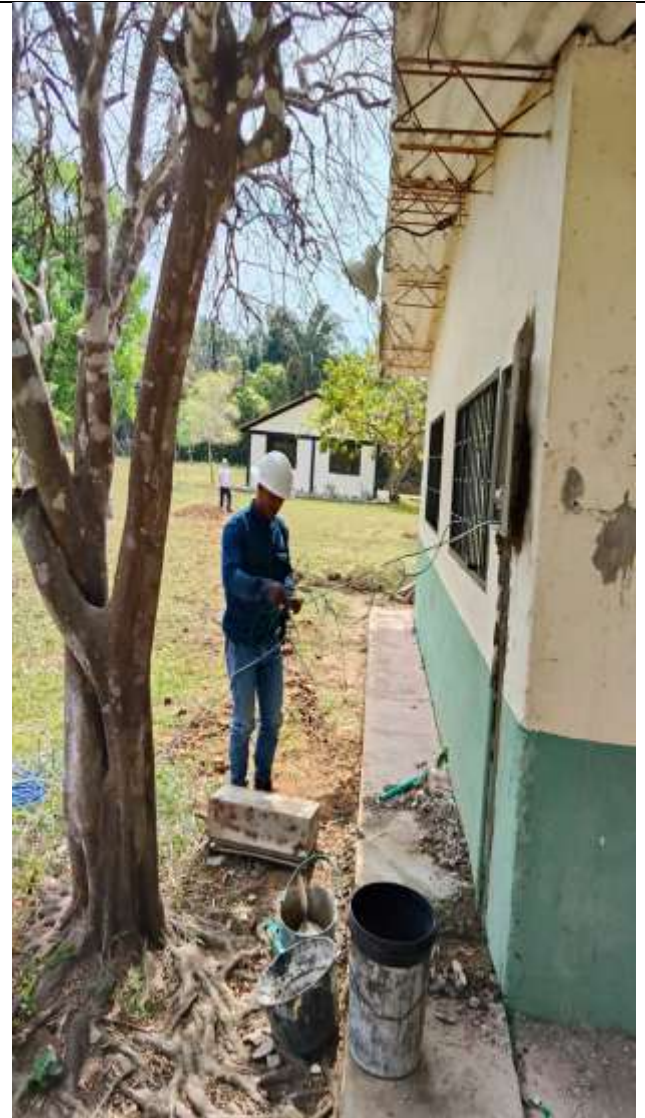
Foto 2: instalación de alambre de Cobre THWN N° 14 AWG color verde.

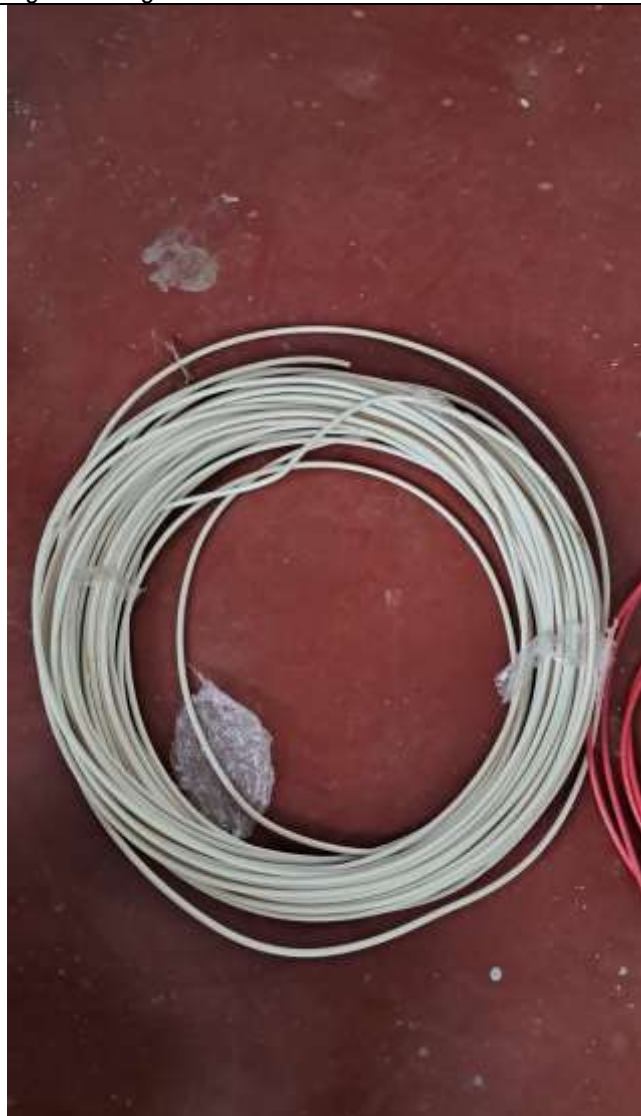
*Foto 1: instalación de alambre de Cobre THWN N° 14 AWG color blanco*

Se realizó el suministro e instalación de **300 metros de conductor eléctrico en cobre tipo THWN calibre N°12 AWG**, utilizado para la alimentación de circuitos monofásicos en la infraestructura intervenida. El cableado fue distribuido conforme a la codificación técnica, empleando **50% en color rojo y/o negro (fase)** y **50% en color blanco (neutro)**, cumpliendo con las normas de identificación eléctrica vigentes.

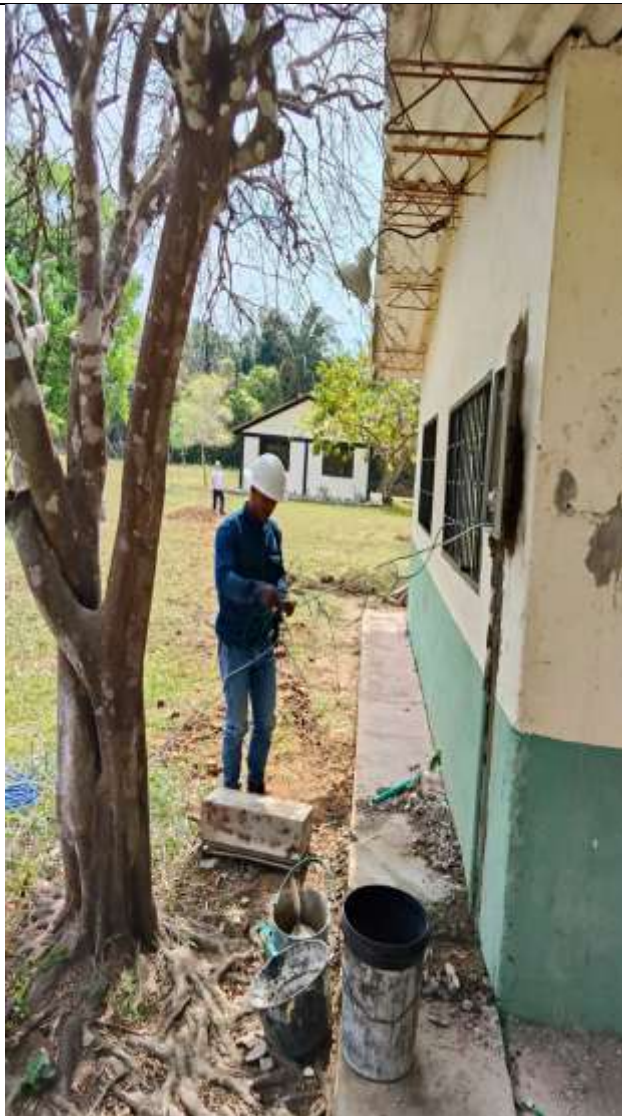
*Foto 2: instalación de alambre de Cobre THWN N° 14 AWG color verde.*

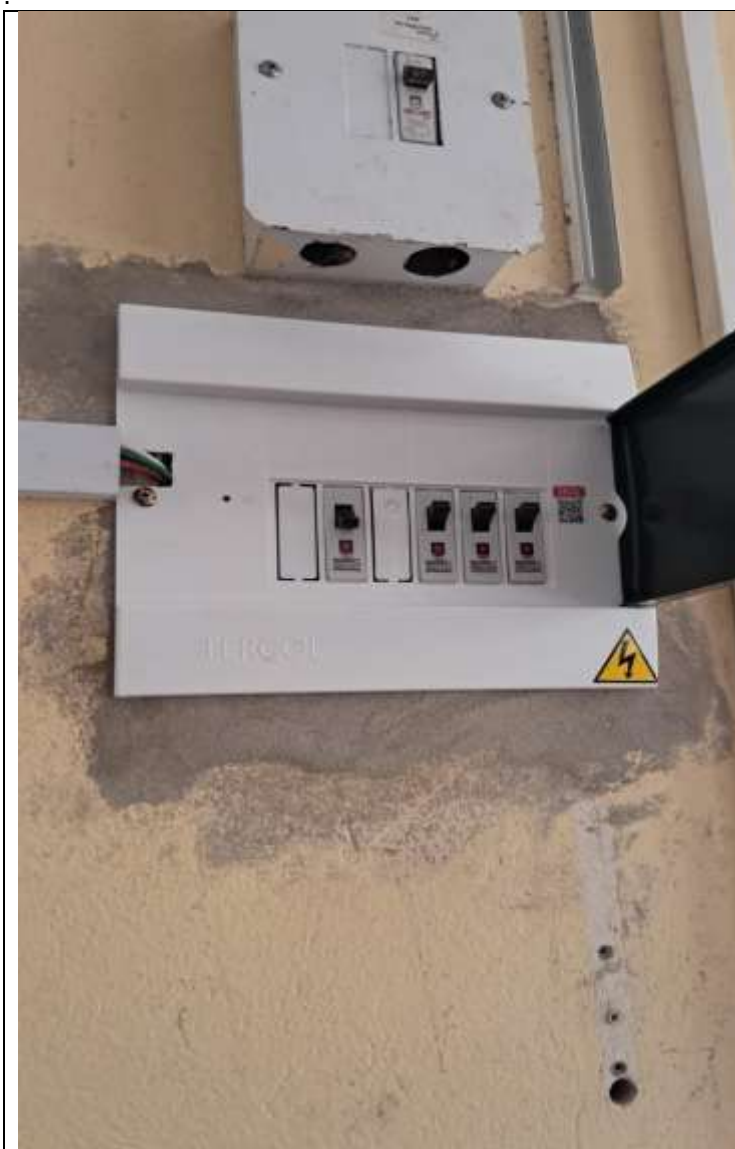
Foto 1: instalación de 4 breaker de 1 x 20 Amp,

Se realizó el suministro e instalación de doce (12) interruptores termomagnéticos unipolares de 1 x 20 amperios, destinados a la protección de circuitos eléctricos en los tableros de distribución de la I.E. Sede Rural Santa Hercilia.
