**INFORME DE ACTIVIDADES**

| <b>OBJETO:</b> | MANTENIMIENTO Y ADECUACIÓN A TODO COSTO DE INFRAESTRUCTURA EDUCATIVA DE LAS SEDES RURALES SANTA HERCILIA Y PALMAR DE GUANAPALO DE LA INSTITUCIÓN EDUCATIVA TÉCNICO FRANCISCO LUCEA DEL MUNICIPIO DE SAN LUIS DE PALENQUE – CASANARE. |
| <b>CONTRATISTA:</b> | OSCAR JONNATHAN FAGUA LÓPEZ |

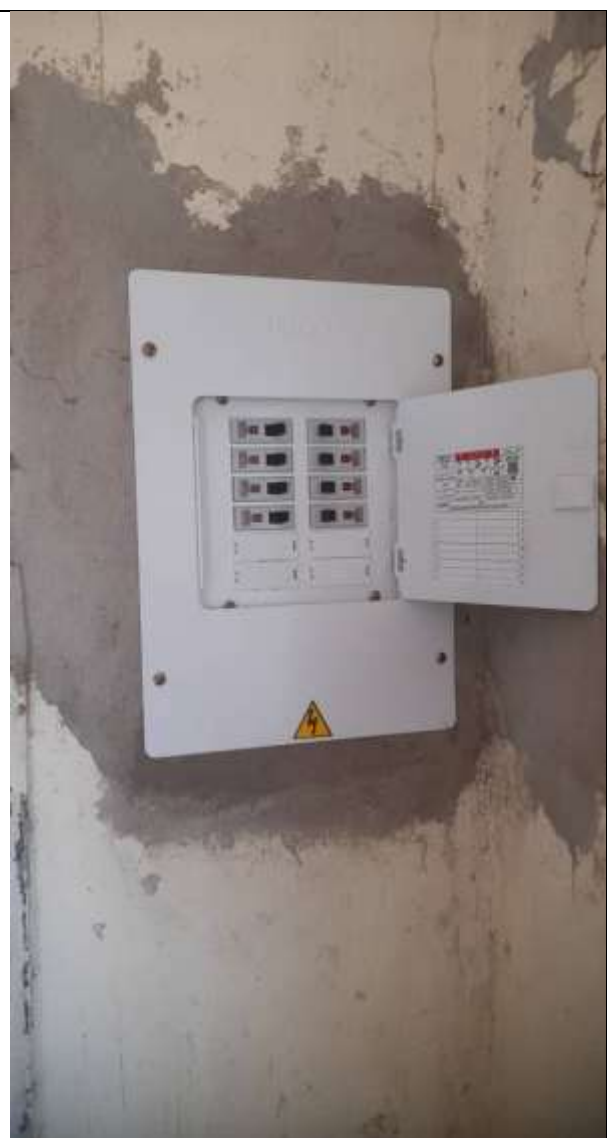
Foto 2: instalación de 8 breaker de 1 x 20 Amp,

Se realizó el suministro e instalación de doce (12) interruptores termomagnéticos unipolares de 1 x 20 amperios, destinados a la protección de circuitos eléctricos en los tableros de distribución de la I.E. Sede Rural Santa Hercilia.

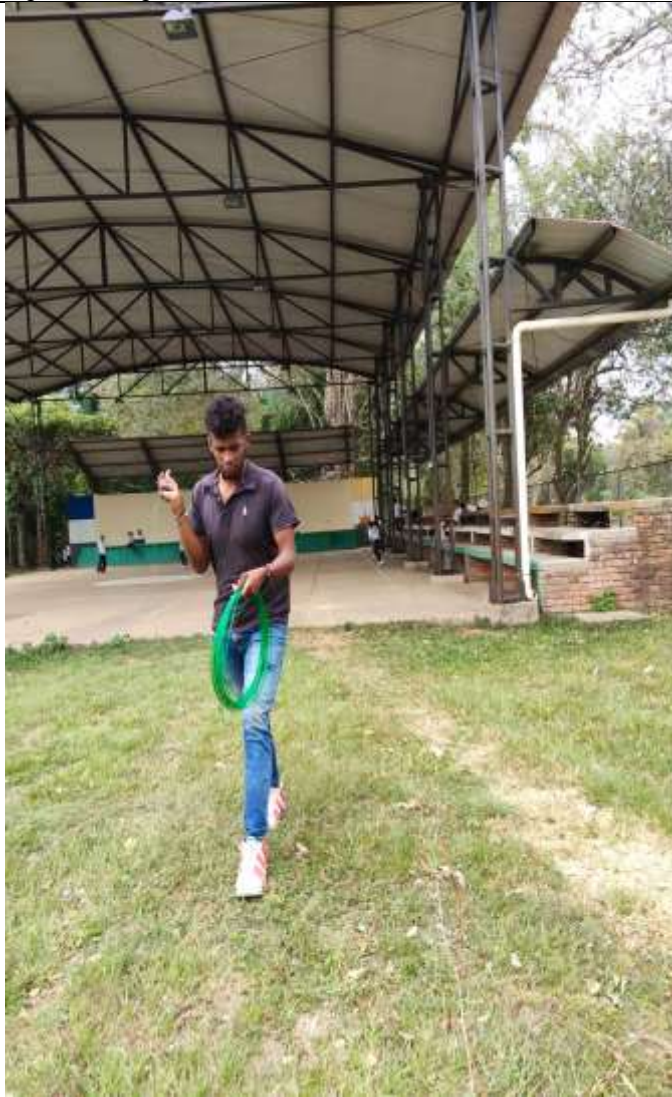
Foto 1: instalación de alambre de Cobre THWN N° 14 AWG color verde.

Se realizó el suministro e instalación de conductor eléctrico en cobre calibre No. 8 AWG, con aislamiento tipo THWN/THHN, destinado a la alimentación principal de los tableros de distribución en la I.E. Sede Rural Santa Hercilia.

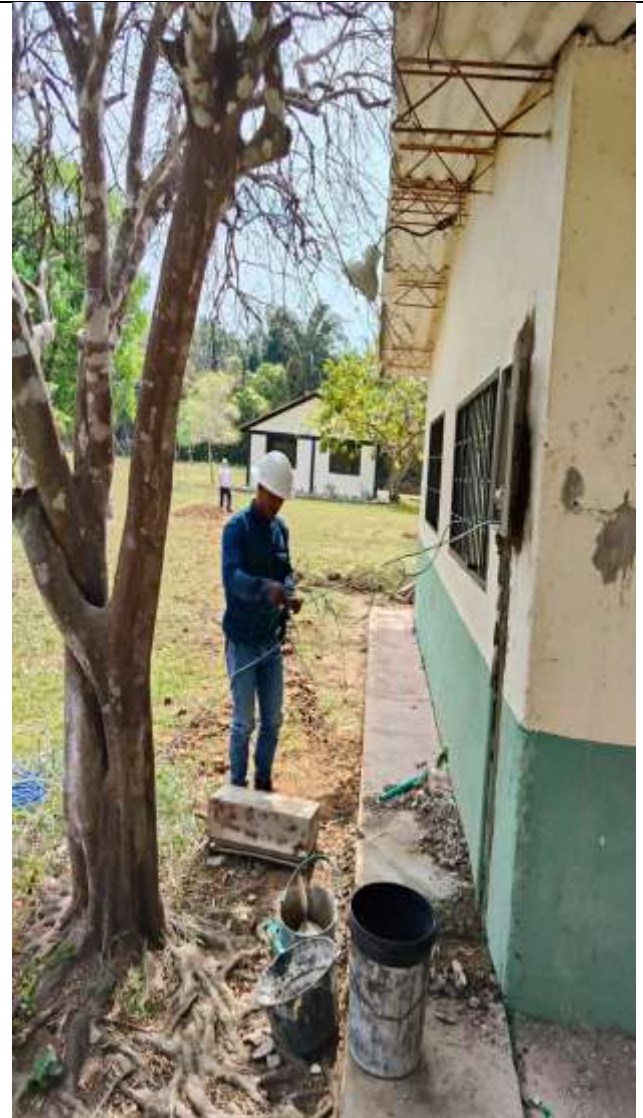
Foto 2: instalación de alambre de Cobre THWN N° 14 AWG color verde.

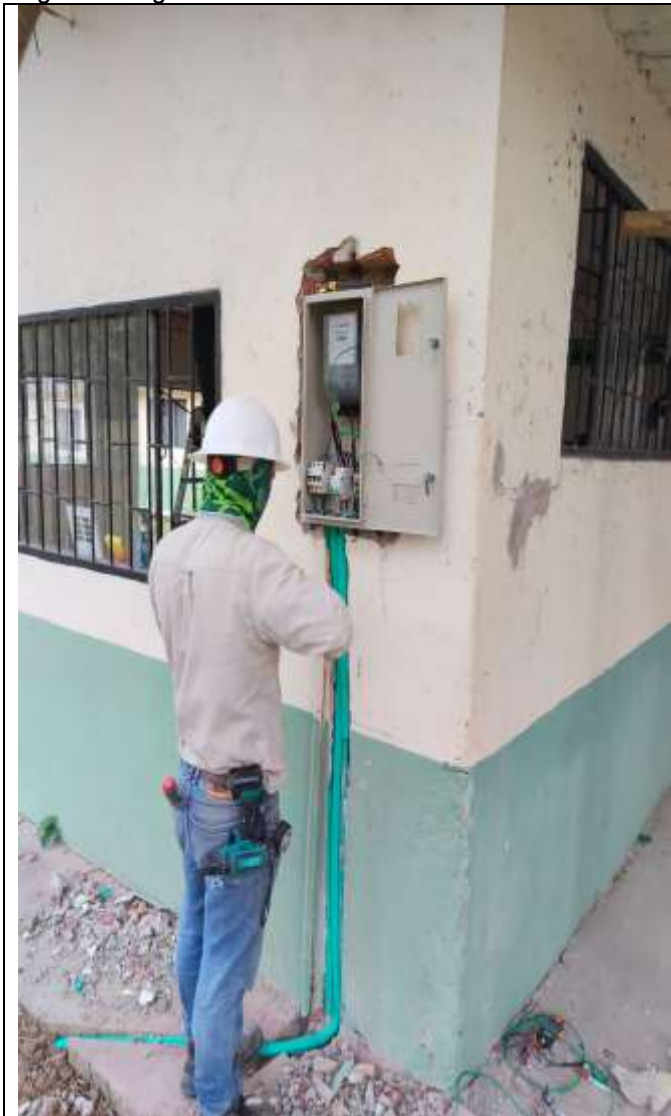
*Foto 1: Estado inicial de instalación de tubería PVC conduit 3/4*

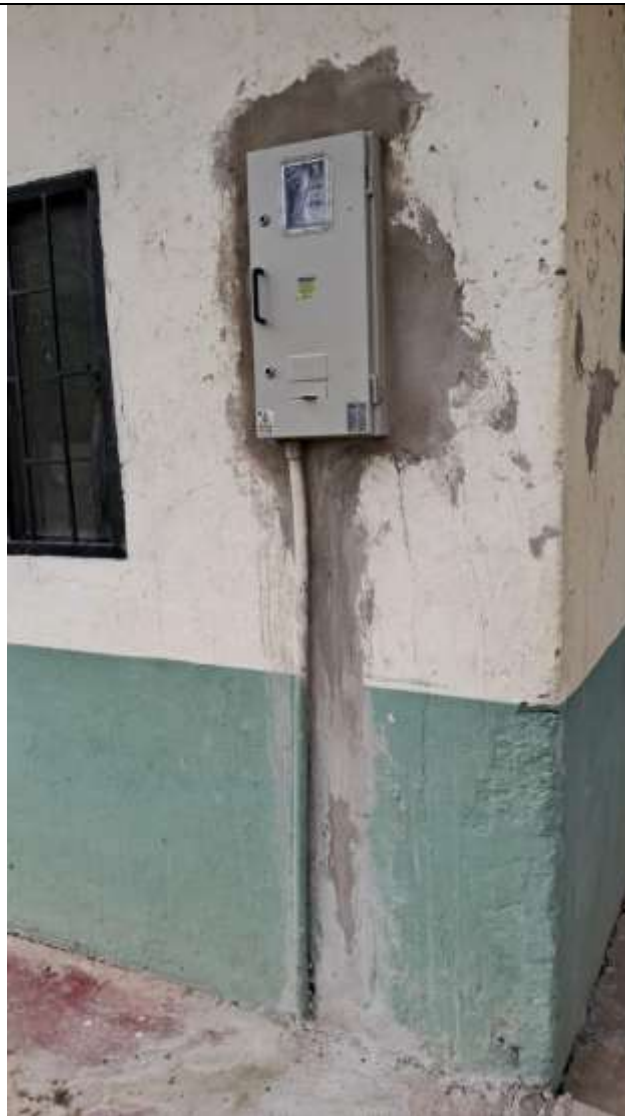
*Foto 2: Estado Final de instalación de tubería PVC conduit 3/4*

La instalación se ejecutó siguiendo el trazado definido, garantizando alineación, nivelación y fijación adecuada a muros y estructuras mediante abrazaderas y soportes, respetando las distancias técnicas entre apoyos. Se aseguraron radios de curvatura adecuados para facilitar el paso del cableado y evitar daños en los conductores.

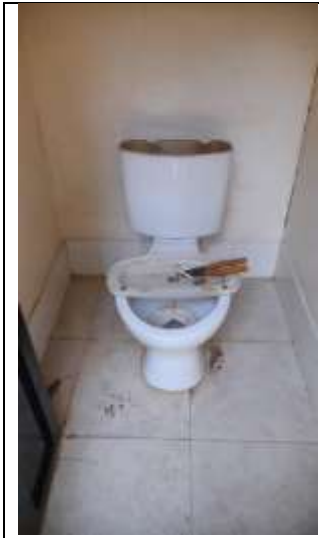
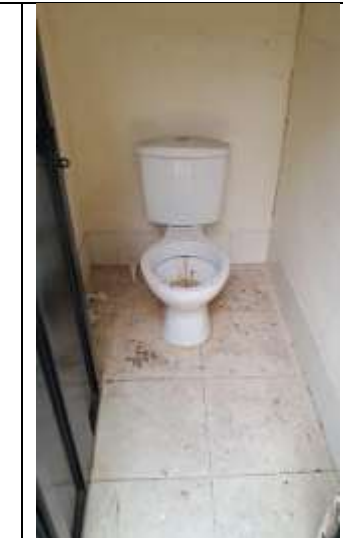
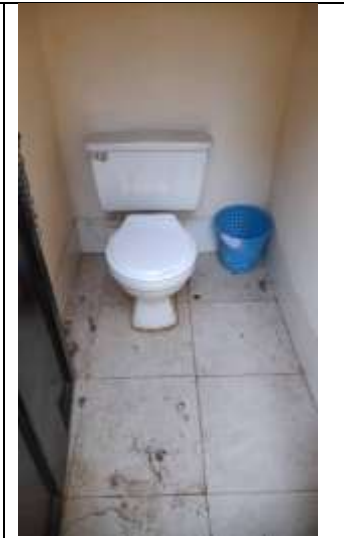
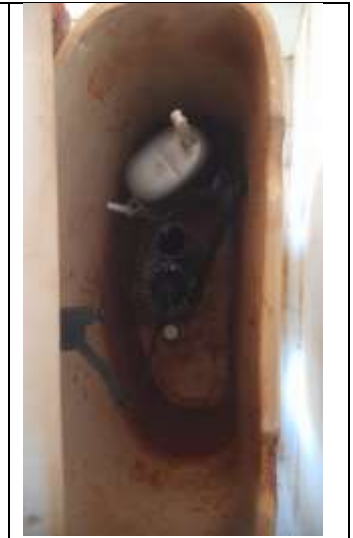
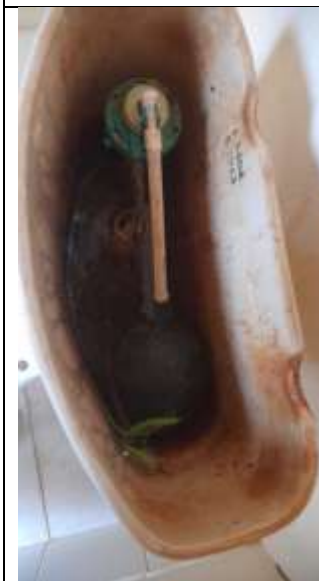
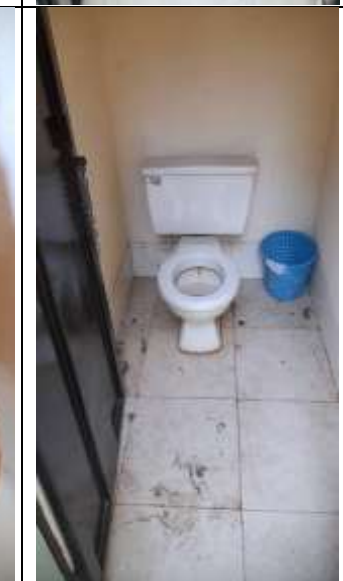
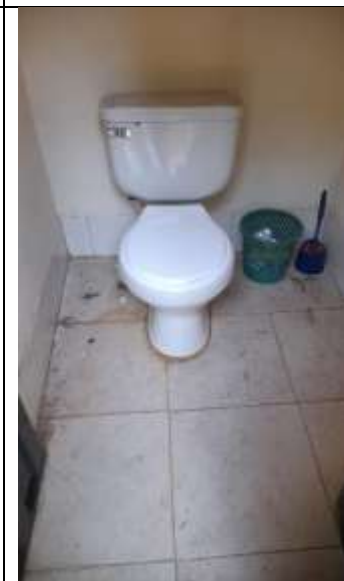
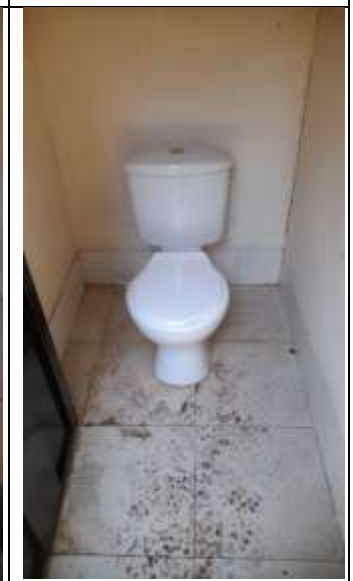
| Fotos 1. Estado inicial de los sanitarios | | Fotos 2. Estado Final instalación de 4 bizcochos para sanitarios. | |

Suministro e instalación de cuatro (4) bizcochos para sanitario, incluyendo accesorios de fijación, ajuste y nivelación. La actividad contempla el retiro del elemento existente (si aplica), instalación adecuada del nuevo bizcocho, verificación de su correcto funcionamiento

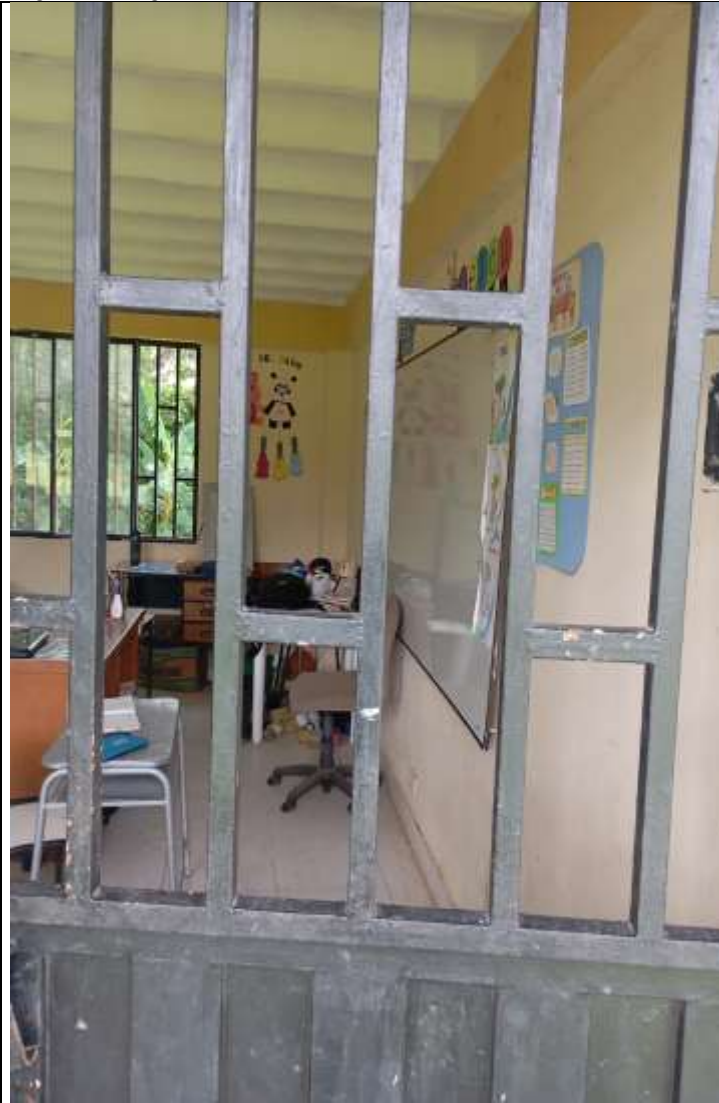
Foto 1: instalación de vidrios

Suministro e instalación de cuatro (4) vidrios traslúcidos en salón de clases, con dimensiones de: 0,46 m x 1,29 m; 0,44 m x 1,29 m; 0,85 m x 0,79 m; y 0,95 m x 0,29 m. La actividad incluye corte a medida, transporte, colocación, ajuste y fijación mediante silicona, empaques o elementos de sujeción necesarios, garantizando estabilidad y correcto acabado. Incluye limpieza final del área intervenida.

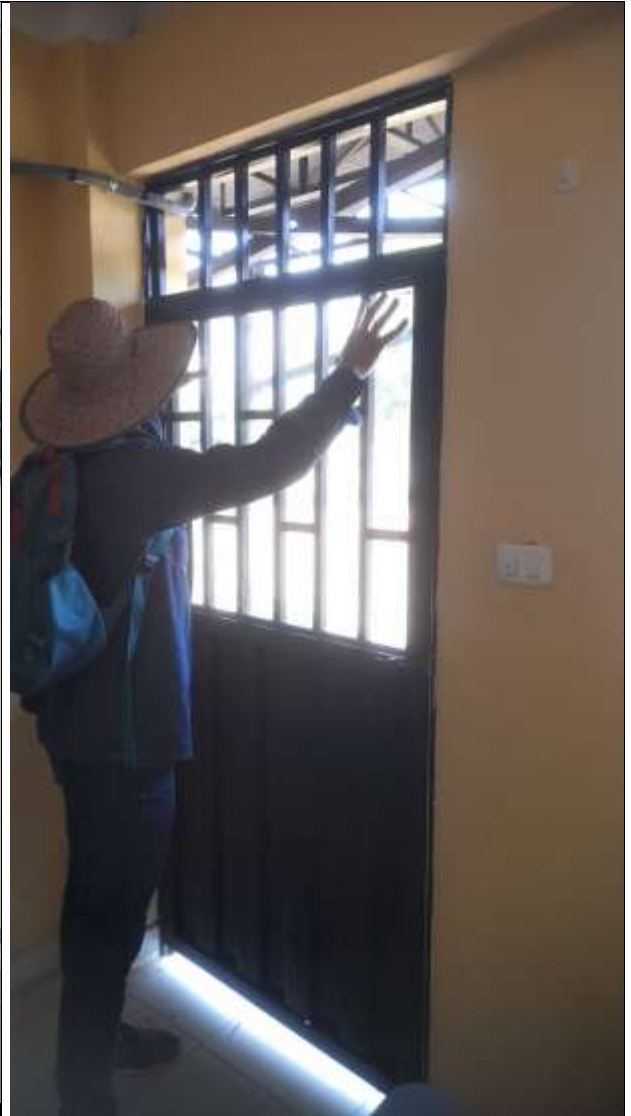
Foto 2: instalación de vidrios

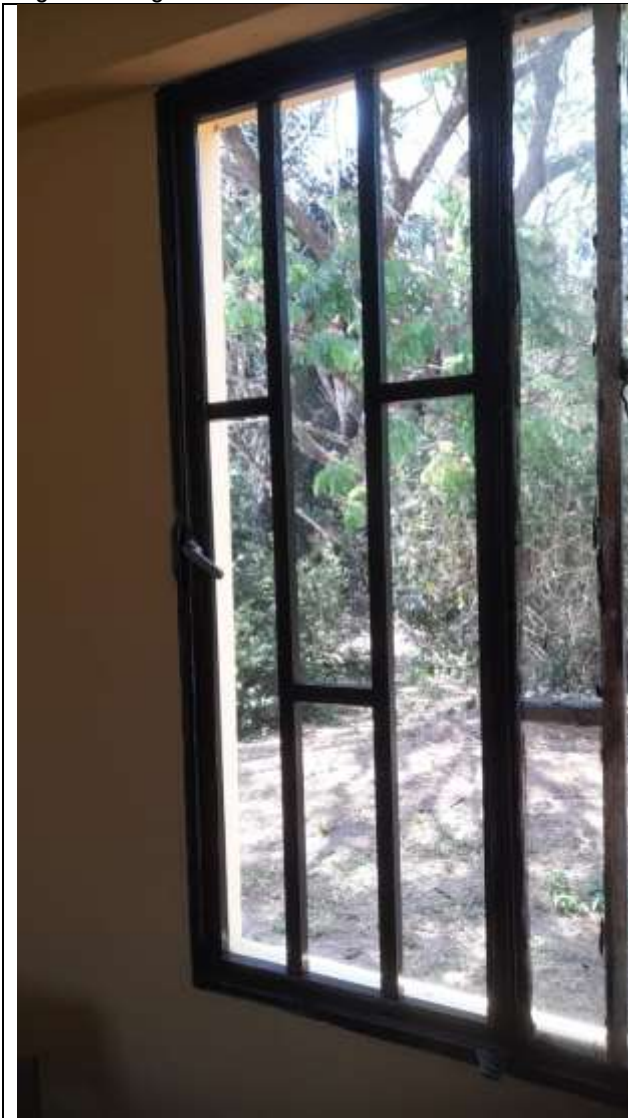
Foto 1: pintada de ventana

Suministro y aplicación de pintura en esmalte para cuatro (4) ventanas metálicas de dimensiones 2,00 m x 1,30 m cada una. La actividad incluye preparación de superficie mediante lijado, limpieza, y aplicación de anticorrosivo, seguido de acabado en pintura esmalte a dos (2) manos. Incluye materiales, herramientas, mano de obra y limpieza final del área intervenida.

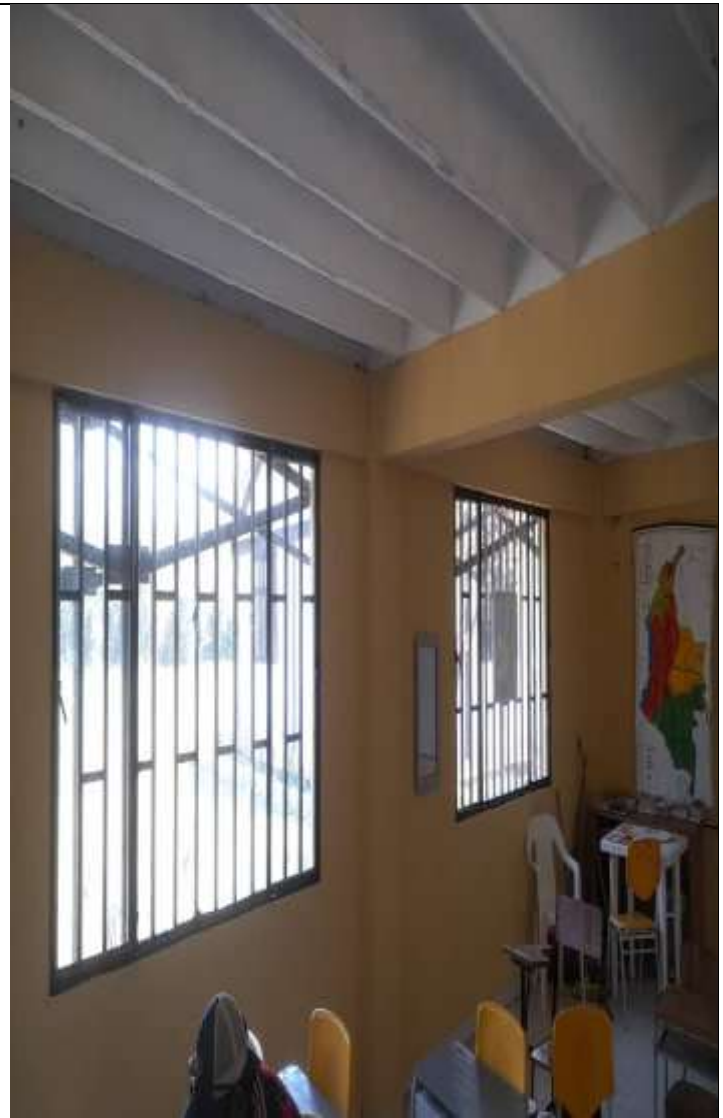
Foto 2: pintura de ventana

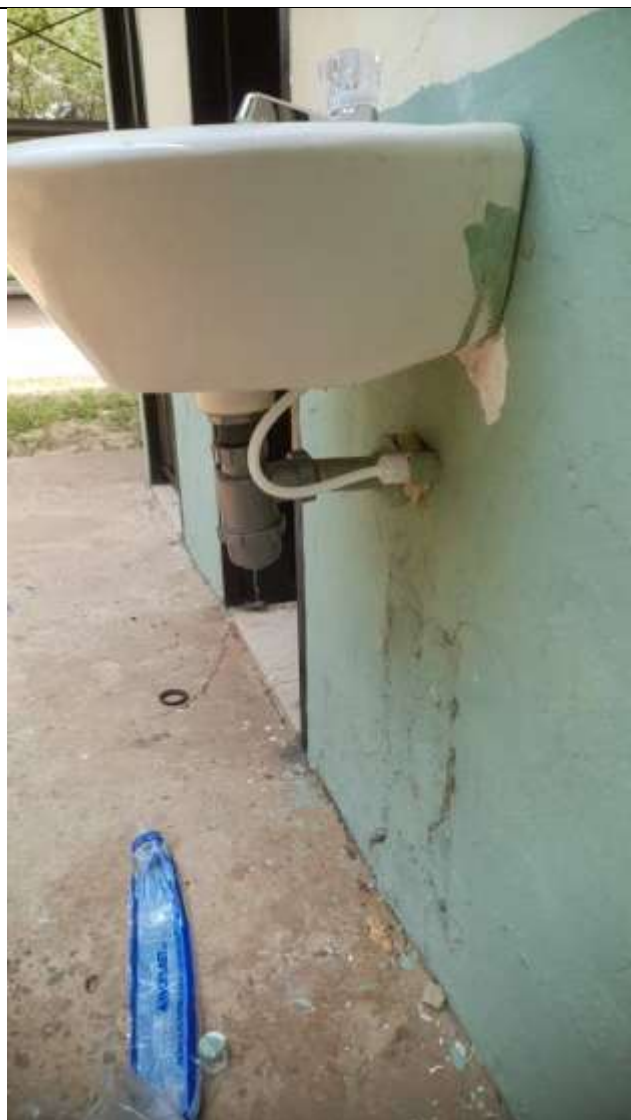
Foto 2: instalación pitorra sanitaria
