**CONTRATO DE INTERVENTORIA 06-3-10136-19 INTERVENTORIA ESTUDIO DE VULNERABILIDAD SISMICA Y REFORZAMIENTO ESTRUCTURAL INCLUYE LEVANTAMIENTO ARQUITECTONICO, PLAN DE MANEJO AMBIENTAL, ELABORACION DE PRESUPUESTO, ESPECIFICACIONES TECNICAS Y ANALISIS DE PRECIOS UNITARIOS PARA EL REFORZAMIENTO ESTRUCTURAL DEL COMANDO DEPARTAMENTO DE POLICIA ARAUCA, TRAMITE DE LICENCIAS Y PERMISOS Y DEMAS ACTIVIDADES PARA SU EJECUCION”.**

**REGIÓN DE POLICÍA No 3 – COMANDO DE POLICIA ARAUCA.**

**INFORME MENSUAL DE INTERVENTORÍA No. 02  
CONTRATO DE CONSULTORÍA PN DIRAF No 06-3-10136-19  
01 DE DICIEMBRE 2019 A 31 DE DICIEMBRE DE 2019  
BOGOTÁ D.C.**

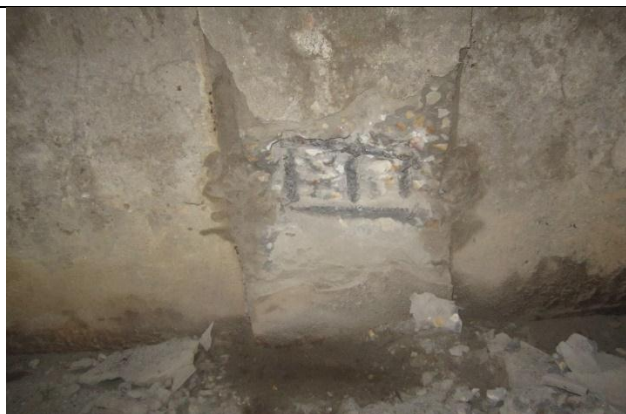
FOTOGRAFIA no 6. Regata columna semisótano eje K-6I zona administrativa 1.

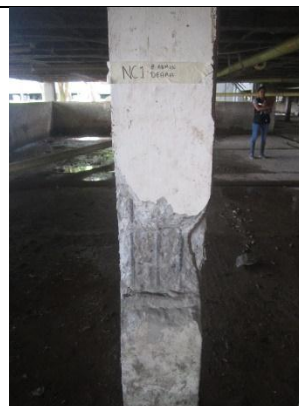
FOTOGRAFIA no 7. Regata columna semisótano eje F-8I. Bloque de sanidad.

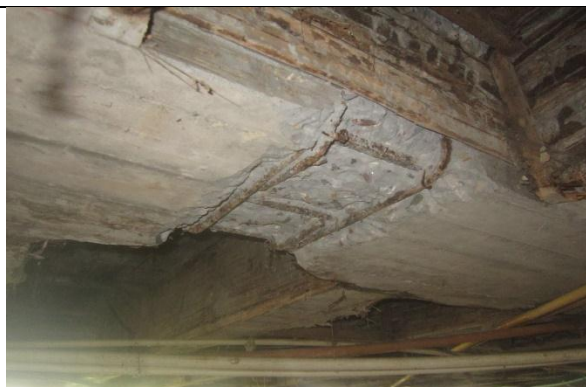
FOTOGRAFIA no 8. Regata en viga aérea semisótano eje 5 B-C zona administrativa 2.

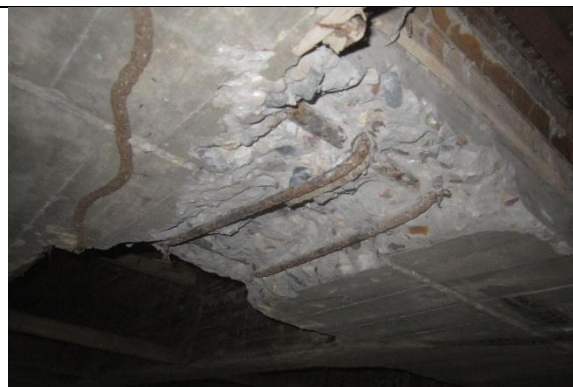
FOTOGRAFIA no 9. Regata viga semisótano eje F 9I-8I. Bloque de sanidad.

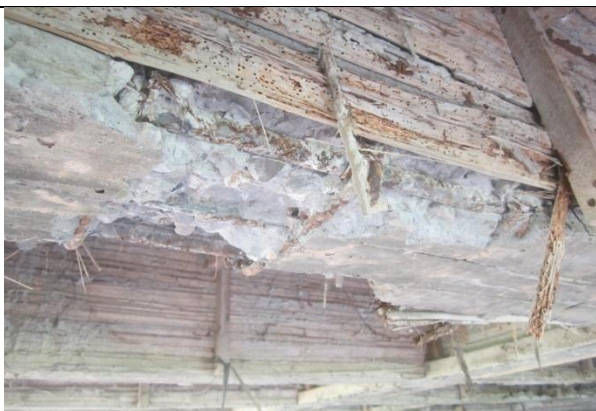
FOTOGRAFIA no 10. Regata viga semisótano eje H 4I-3I. Zona administrativa 1.

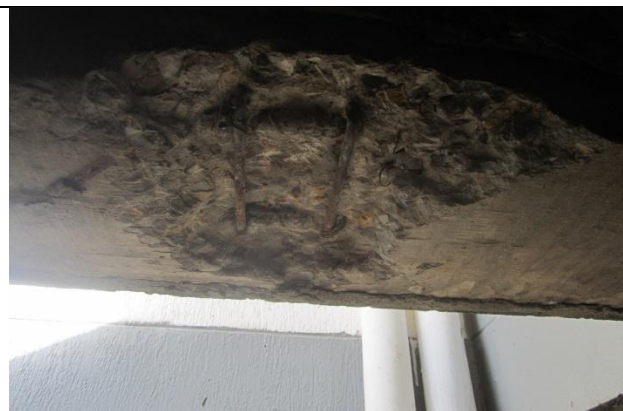
FOTOGRAFIA no 11. Regata viga semisótano eje I 3I-2I. Zona administrativa 1.

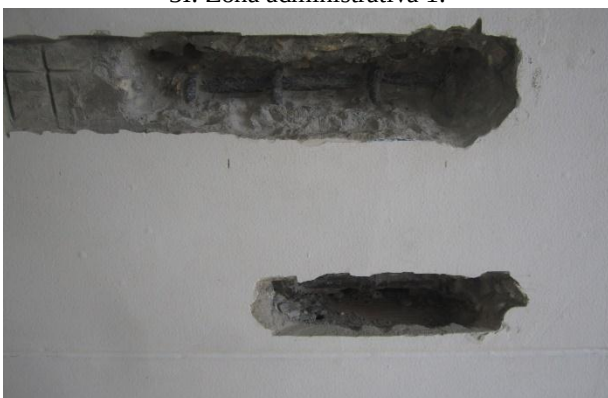
FOTOGRAFIA no 12. Regata viga de entrepiso nivel 2 a nivel 3 eje E 4-5 zona administrativa 1.

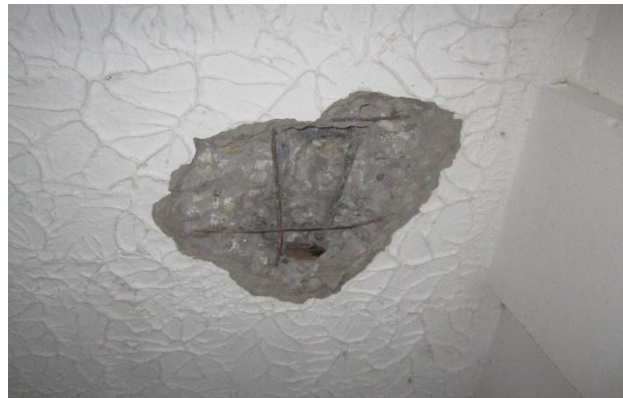
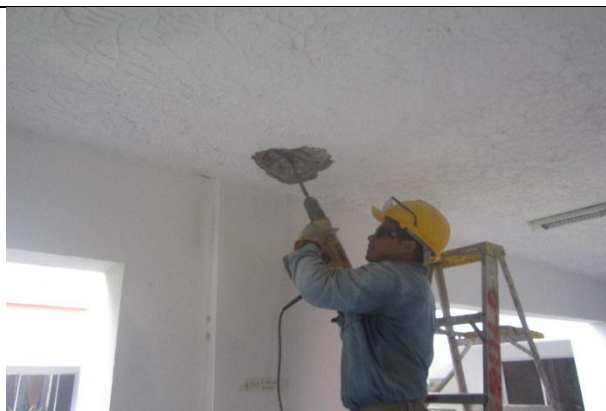
FOTOGRAFIA no 13. Regata viga de entrepiso eje 2 G-H zona administrativa 1 piso 2.

FOTOGRAFIA no 14. Regata viga de entrepiso eje 2 G-H zona administrativa 1 piso 2.

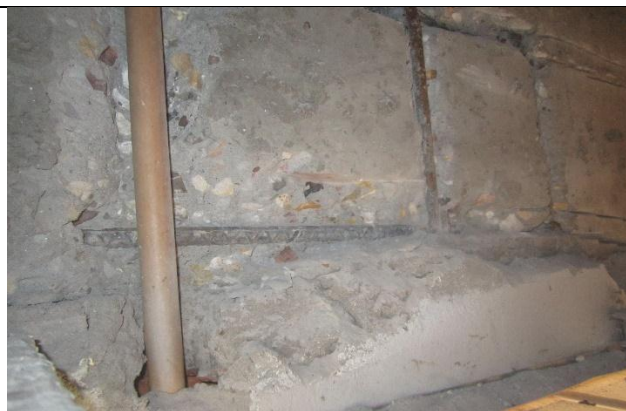
FOTOGRAFIA no 15. Regata viga de cubierta eje 8 C-B zona administrativa 2 piso 3.

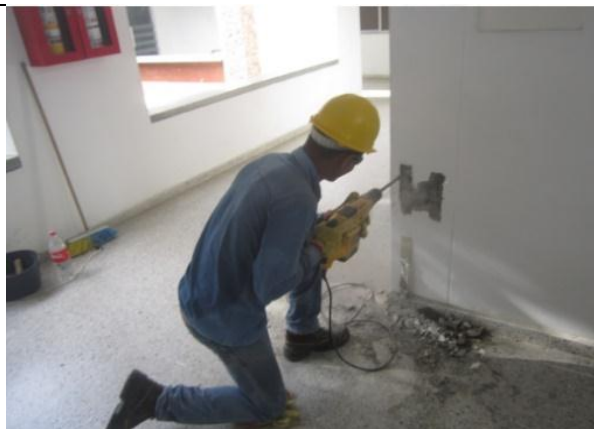
FOTOGRAFIA no 16. Regata Columna eje E4 piso 2 zona administrativa 1.

FOTOGRAFIA no 17. Regata Columna eje E4 piso 2 zona administrativa 1.

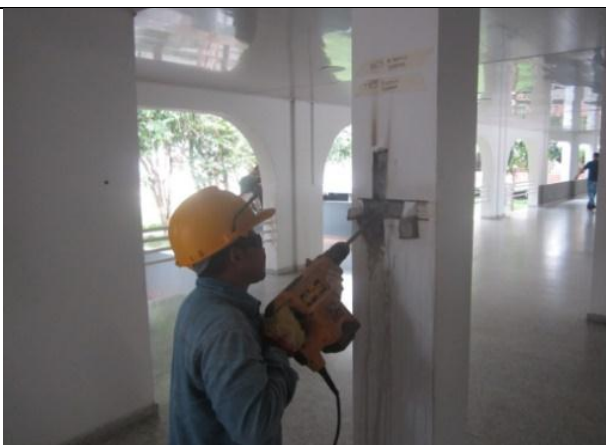
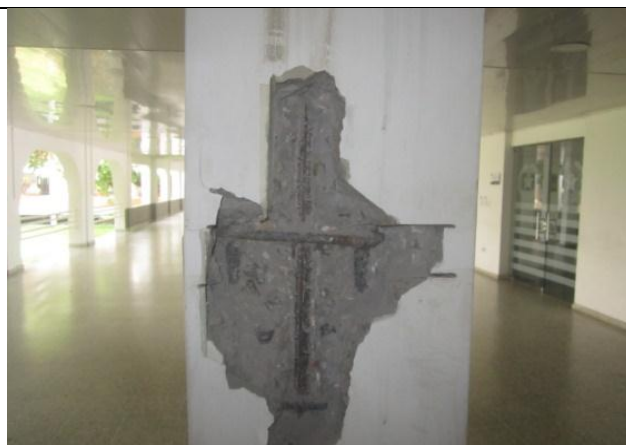
FOTOGRAFIA no 18. Regata Columna eje H-5i piso 1 zona administrativa 1.

FOTOGRAFIA no 19. Regata Columna eje H-5i piso 1 zona administrativa 1.

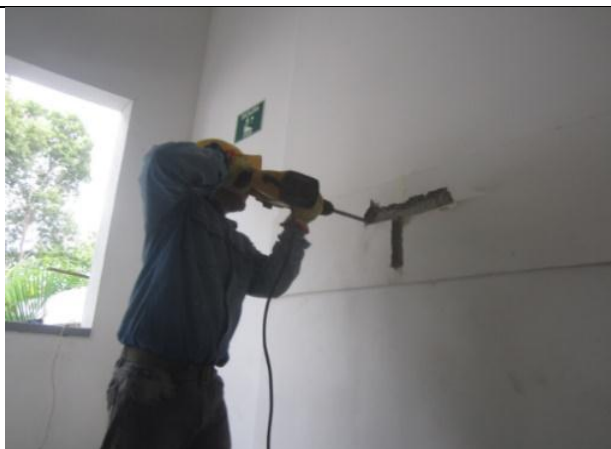
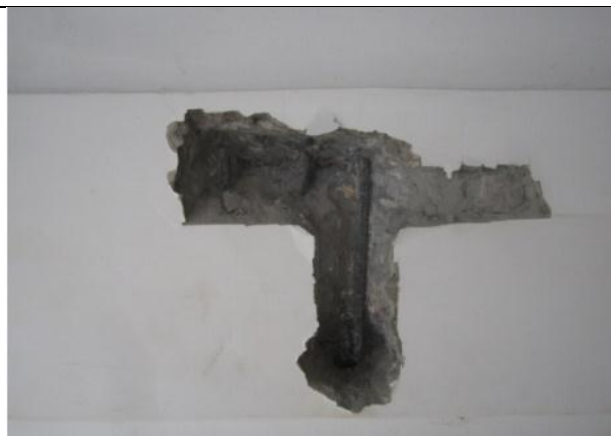
12. Viga eje G 7i-6i piso 1 zona administrativa, con una altura  $H=0.35\text{m}$ , refuerzo vertical compuesto por 2 aceros No. 5 y estribos corrugados No. 3 espaciados cada  $0.09\text{m}$ .

FOTOGRAFIA no. 20. Regata viga eje G 7i-6i piso 1 zona administrativa.

FOTOGRAFIA no. 21. Regata viga eje G 7i-6i piso 1 zona administrativa.

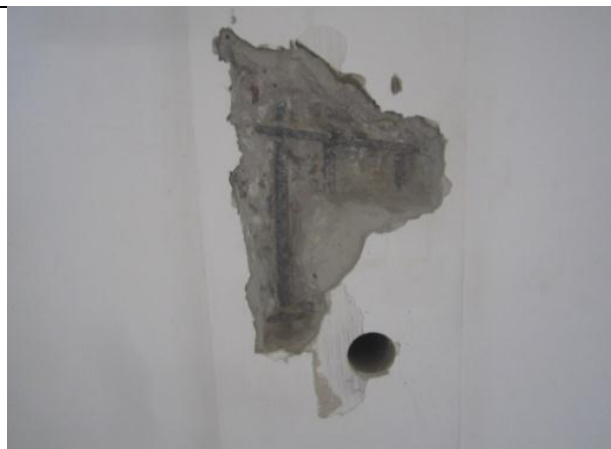
13. Columna eje C7 piso 2 bloque administrativo, con una sección de  $0.25\text{m} \times 0.25\text{m}$ , refuerzo vertical compuesto por 3 aceros No. 5 y estribos corrugados No. 3 espaciados cada  $0.20\text{m}$ .

FOTOGRAFIA no. 22. Columna eje C7 piso 2 bloque administrativo.

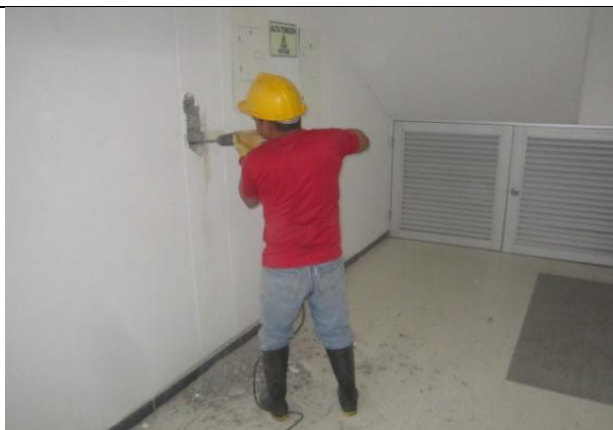
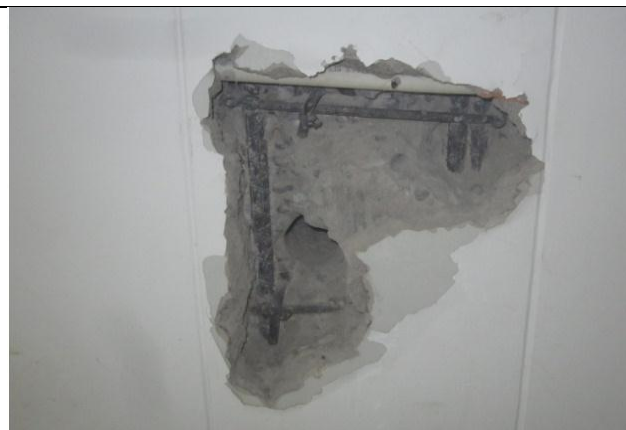
FOTOGRAFIA no. 23. Regata columna eje C10 piso 1  
bloque de oficiales.

FOTOGRAFIA no. 24. Regata columna eje C10 piso 1 bloque  
de oficiales.

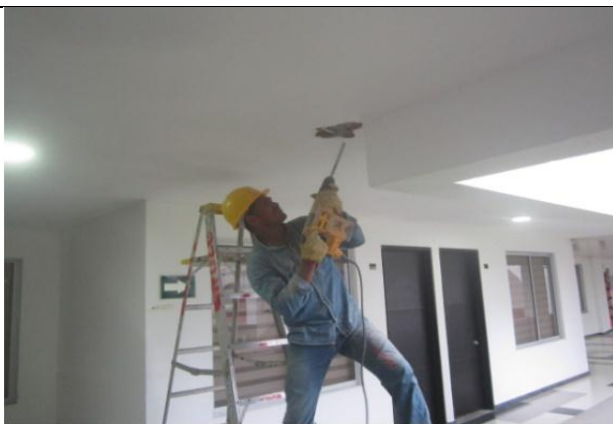
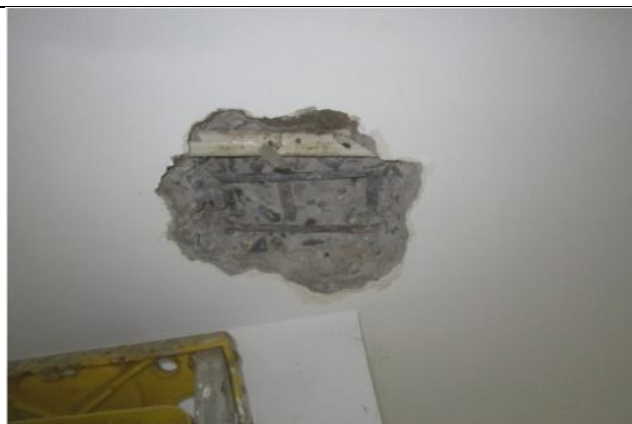
FOTOGRAFIA no. 25. Regata Viga entrepiso 2 eje D 9-10  
bloque de oficiales.

FOTOGRAFIA no. 26. Regata Viga entrepiso 2 eje D 9-10  
bloque de oficiales.

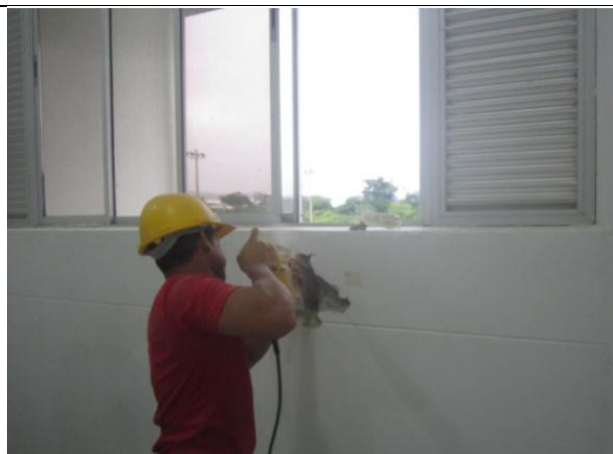
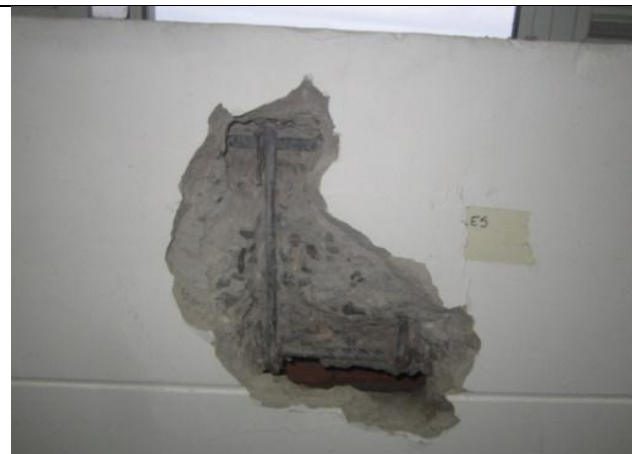
FOTOGRAFIA no. 27. Regata Viga eje B 10-11 piso 2  
bloque de oficiales.

FOTOGRAFIA no. 28. Regata Viga eje B 10-11 piso 2 bloque  
de oficiales.

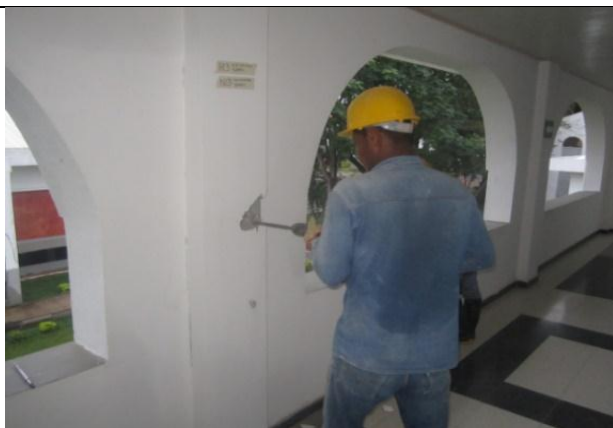
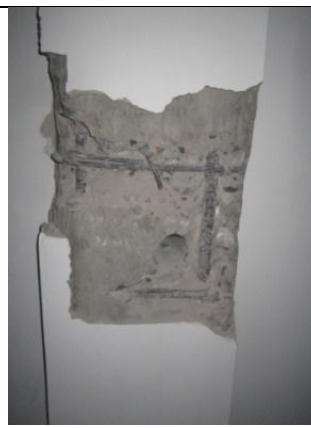
FOTOGRAFIA no. 29. Regata Columna eje D4 piso 2  
bloque de oficiales.

FOTOGRAFIA no. 30. Regata Columna eje D4 piso 2 bloque  
de oficiales.

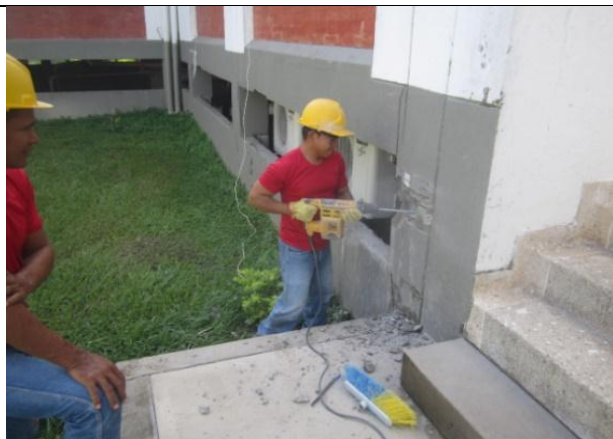
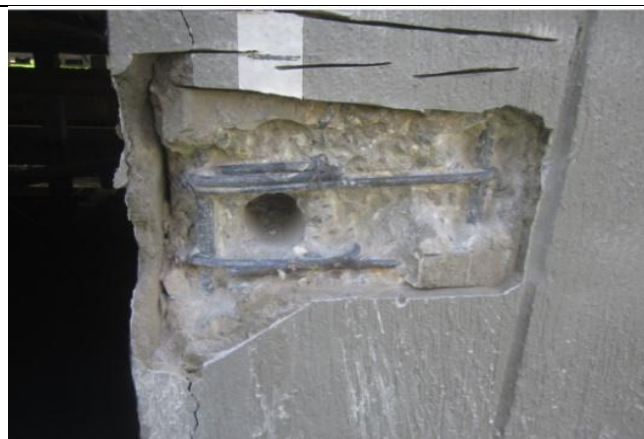
FOTOGRAFIA no. 31. Regata Columna eje I6 semisótano  
bloque de oficiales.

FOTOGRAFIA no. 32. Regata Columna eje I6 semisótano  
bloque de oficiales.

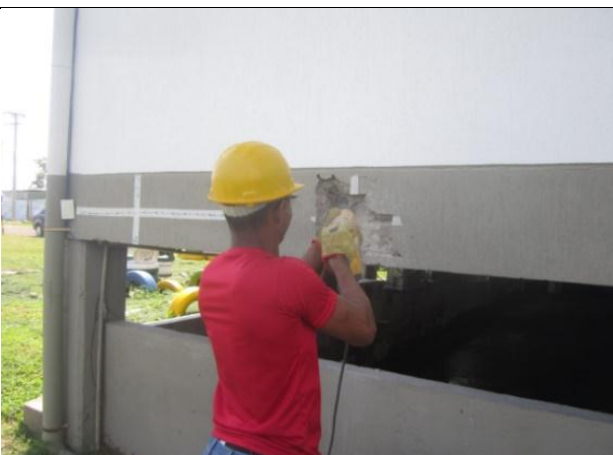
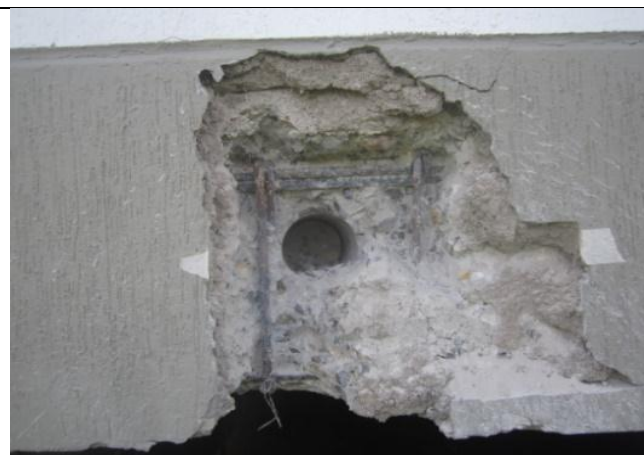
FOTOGRAFIA no. 33. Regata Viga eje B 10-11 semisótano  
bloque de oficiales.

FOTOGRAFIA no. 34. Regata Viga eje B 10-11 semisótano  
bloque de oficiales.

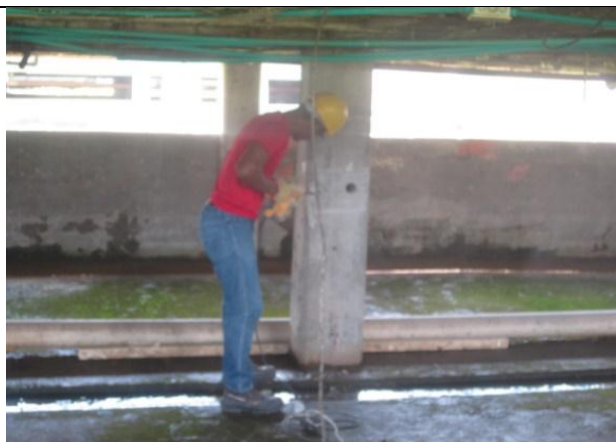
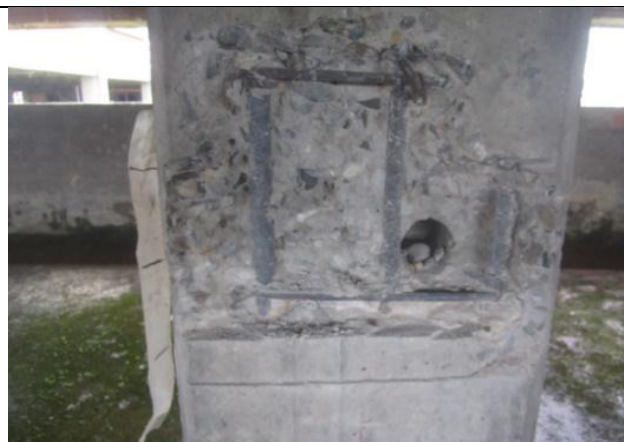
7. Columna eje C7 semisótano bloque de oficiales, con un ancho de 0.35, refuerzo vertical compuesto por 2 aceros No. 5 y un acero No. 4, con estribos lisos No. 3 espaciados cada 0.20m. y recubrimientos laterales de 8 y 5cm.

FOTOGRAFIA no. 35. Regata Columna eje C7 semisótano bloque de oficiales.

FOTOGRAFIA no. 36. Regata Columna eje C7 semisótano bloque de oficiales.

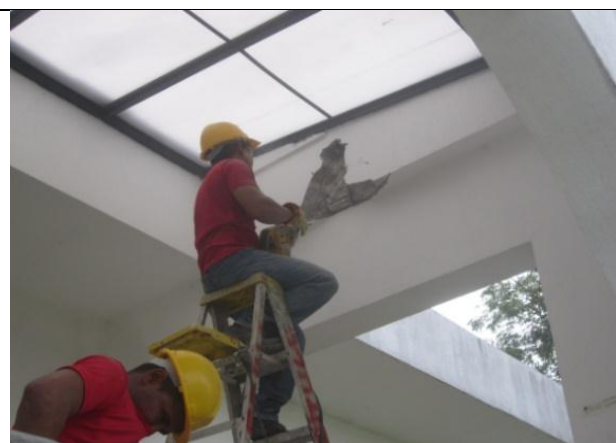
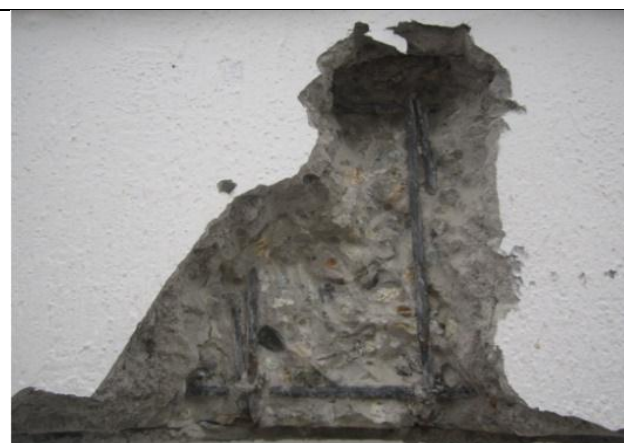
8. Viga entrepiso 1 Eje I-J bloque de oficiales, con una altura  $H=0.35\text{m}$ , refuerzo vertical compuesto por 2 aceros No. 4 y estribos lisos No. 3 espaciados cada 0.15m.

FOTOGRAFIA no. 37. Regata Viga entrepiso 1 Eje I-J bloque de oficiales.

FOTOGRAFIA no. 38. Regata Viga entrepiso 1 Eje I-J bloque de oficiales.

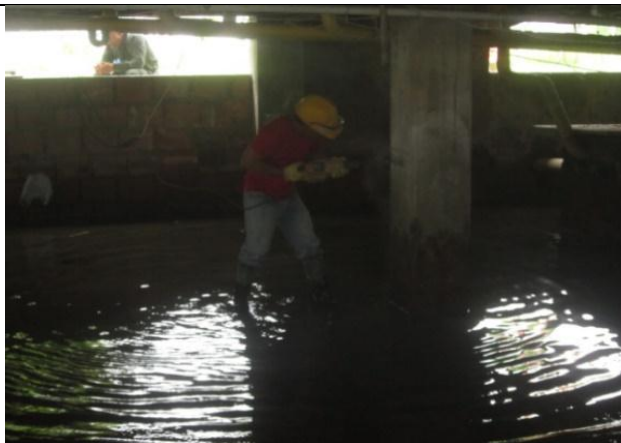
FOTOGRAFIA no. 39. Regata Columna eje B4 semisótano bloque de patrulleros.

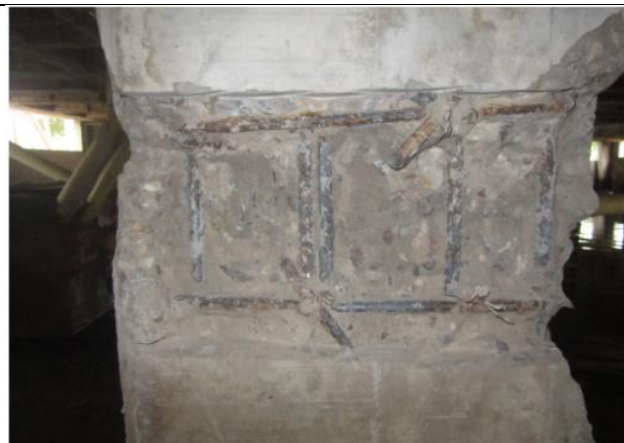
FOTOGRAFIA no. 40. Regata Columna eje B4 semisótano bloque de patrulleros.

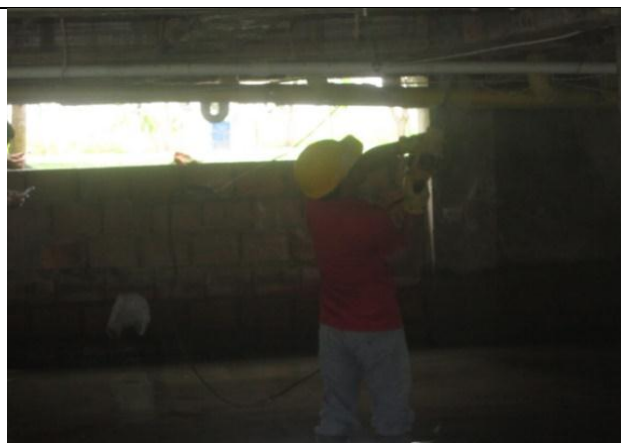
FOTOGRAFIA no. 41. Regata Viga entrepiso semisótano eje B 3-4 bloque de patrulleros.

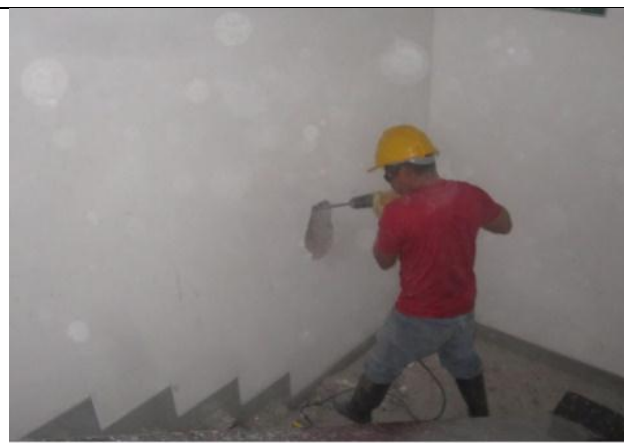
FOTOGRAFIA no. 42. Regata Viga eje B 5-6 piso 2 bloque de patrulleros.

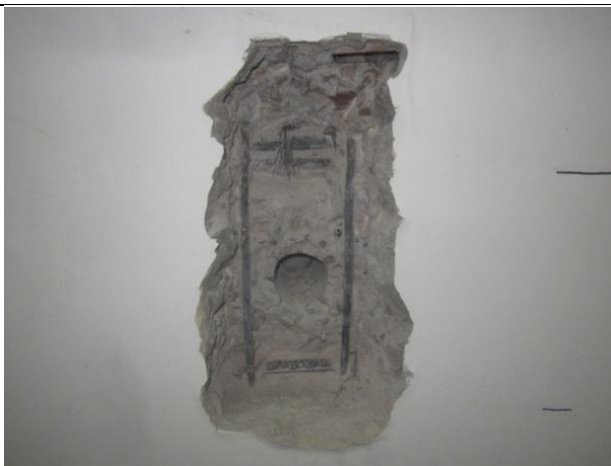
FOTOGRAFIA no. 43. Regata Viga eje B 5-6 piso 2 bloque de patrulleros.

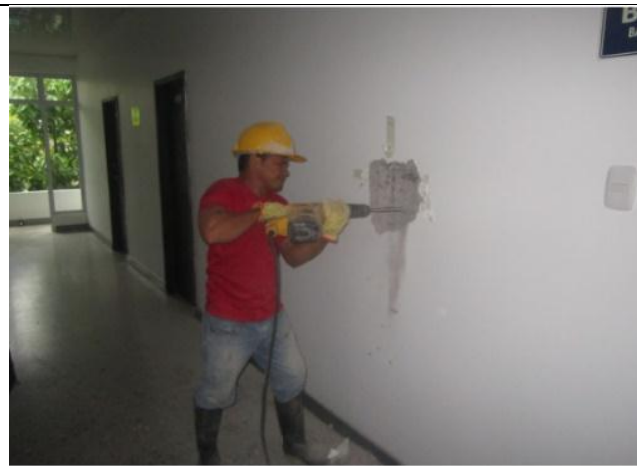
FOTOGRAFIA no. 44. Regata Columna eje B3 piso 2 bloque de patrulleros.

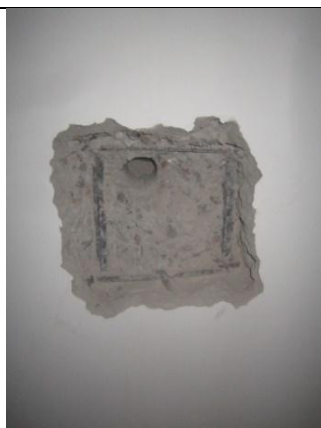
FOTOGRAFIA no. 45. Regata Columna eje B3 piso 2 bloque de patrulleros.

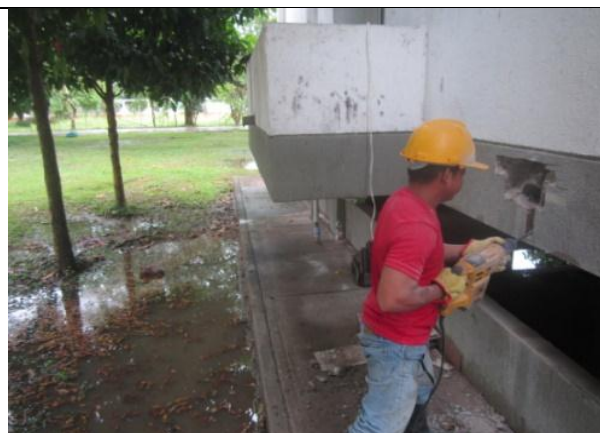
FOTOGRAFIA no. 46. Regata Viga eje 1 B-C piso 1 bloque de patrulleros.

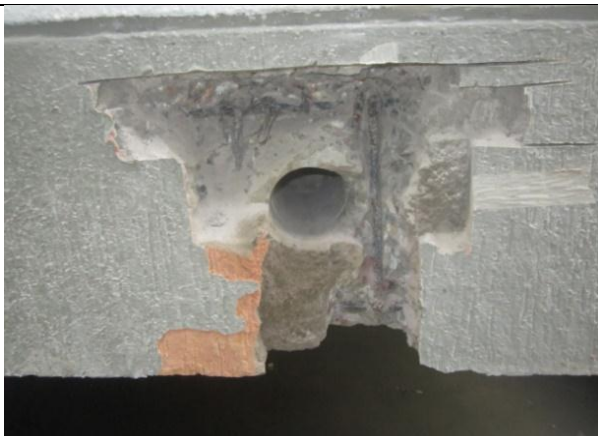
FOTOGRAFIA no. 47. Regata Viga eje 1 B-C piso 1 bloque de patrulleros.

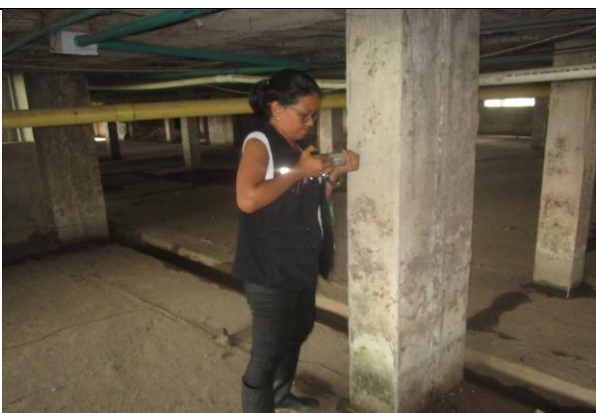
| Fecha<br>(D/M/A) | LOCALIZACIÓN DE LA MUESTRA | | LECTURAS | | | | | | PROMEDIO |
|---|---|---|---|---|---|---|---|---|---|
| 9/11/2019 | Semisótano | Columna 1 | 32 | 30 | 24 | 29 | 30 | 26 | 29.08 |

FOTOGRAFIA No. 48 Ensayo de esclerometría Columna 1.

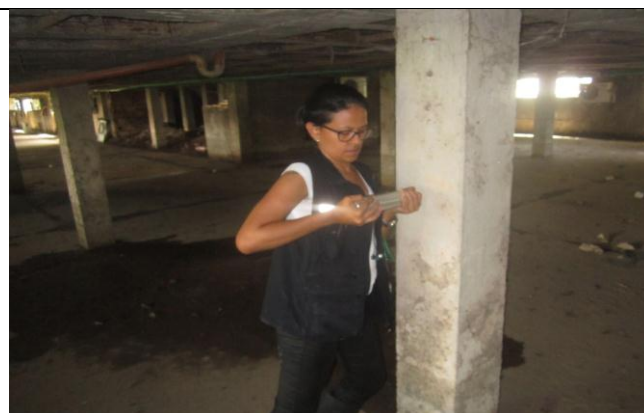
| Fecha<br>(D/M/A) | LOCALIZACIÓN DE LA MUESTRA | | LECTURAS | | | | | | PROMEDIO |
|---|---|---|---|---|---|---|---|---|---|
| 9/11/2019 | Semisótano | Columna 2 | 20 | 32 | 22 | 36 | 21 | 26 | 25.67 |

FOTOGRAFIA No. 49 Ensayo de esclerometría Columna 2.

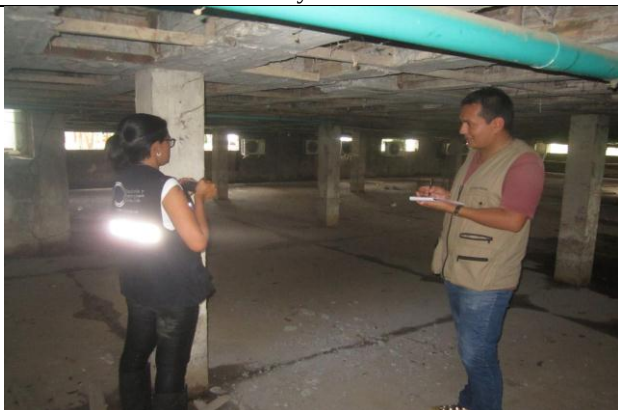
| Fecha<br>(D/M/A) | LOCALIZACIÓN DE LA MUESTRA | | LECTURAS | | | | | | PROMEDIO |
|---|---|---|---|---|---|---|---|---|---|
| 9/11/2019 | Semisótano | Columna 3 | 34 | 35 | 39 | 34 | 36 | 35 | 34.33 |

FOTOGRAFIA No. 50 Ensayo de esclerometría Columna 3.

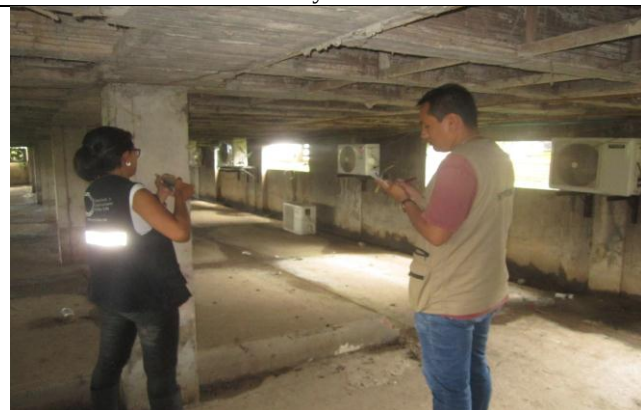
| Fecha<br>(D/M/A) | LOCALIZACIÓN DE LA MUESTRA | | LECTURAS | | | | | | PROMEDIO |
|---|---|---|---|---|---|---|---|---|---|
| 9/11/2019 | Semisótano | Columna 4 | 30 | 38 | 32 | 28 | 30 | 36 | 33.75 |

FOTOGRAFIA No. 51 Ensayo de esclerometría Columna 4.

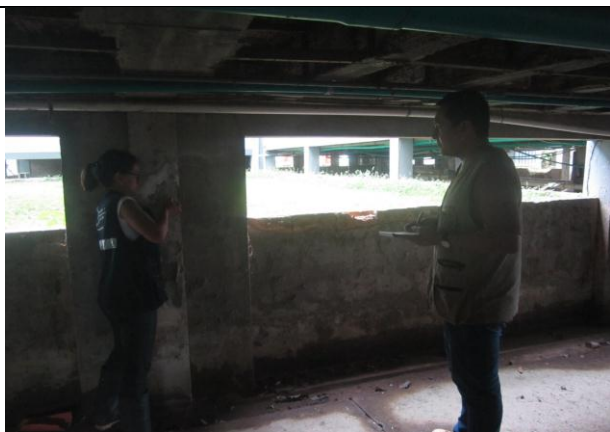
| Fecha<br>(D/M/A) | LOCALIZACIÓN DE LA MUESTRA | | LECTURAS | | | | | | PROMEDIO |
|---|---|---|---|---|---|---|---|---|---|
| 9/11/2019 | Semisótano | Columna 5 | 28 | 36 | 34 | 30 | 30 | 28 | 29.58 |

FOTOGRAFIA No. 52 Ensayo de esclerometría Columna 5.

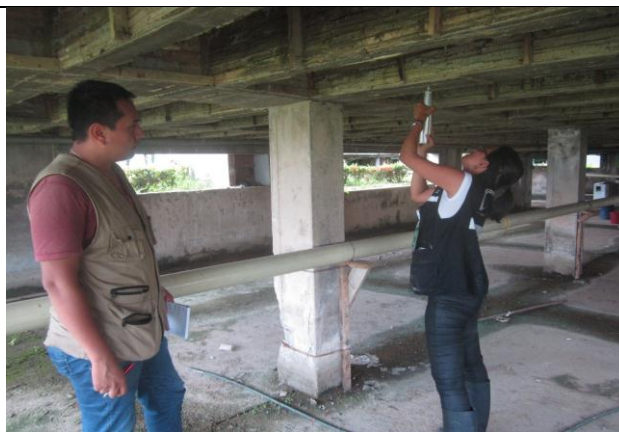
| Fecha<br>(D/M/A) | LOCALIZACIÓN DE LA MUESTRA | | LECTURAS | | | | | | PROMEDIO |
|---|---|---|---|---|---|---|---|---|---|
| 9/11/2019 | Semisótano | Viga 1 | 22 | 44 | 42 | 45 | 48 | 44 | 41.42 |

FOTOGRAFIA No. 53 Ensayo de esclerometría Viga 1.

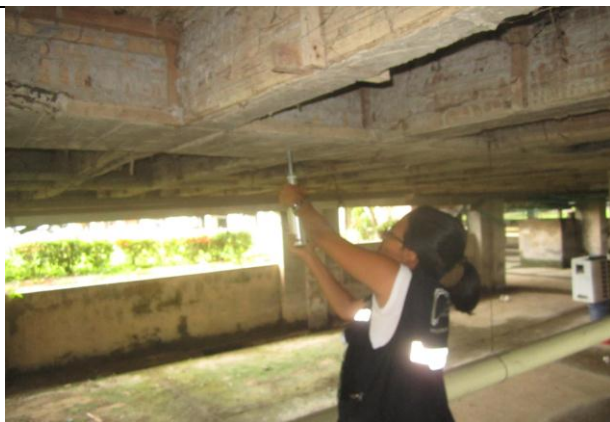
| Fecha<br>(D/M/A) | LOCALIZACIÓN DE LA MUESTRA | | LECTURAS | | | | | | PROMEDIO |
|---|---|---|---|---|---|---|---|---|---|
| 9/11/2019 | Semisótano | Viga 2 | 30 | 46 | 44 | 45 | 50 | 32 | 42.25 |

FOTOGRAFIA No. 54 Ensayo de esclerometría Viga 2.

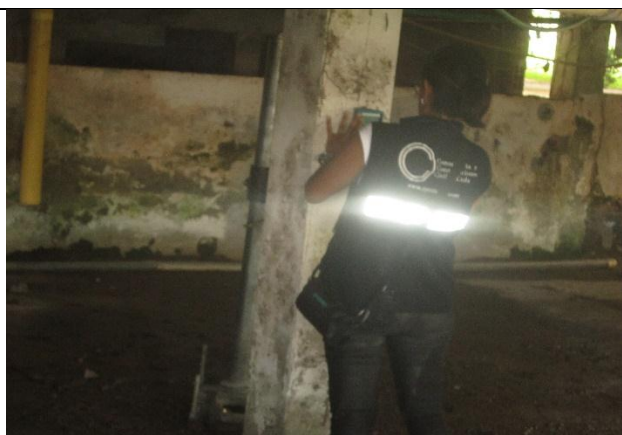
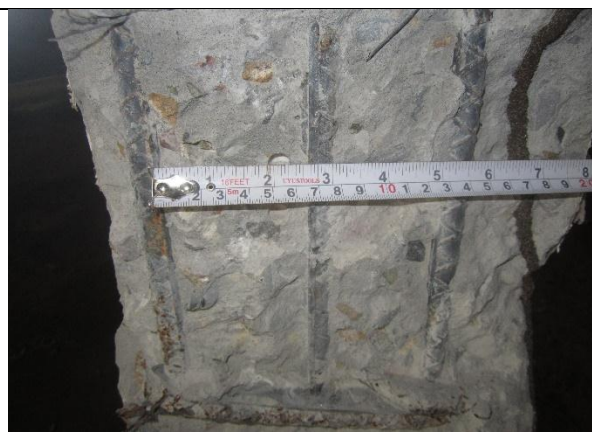
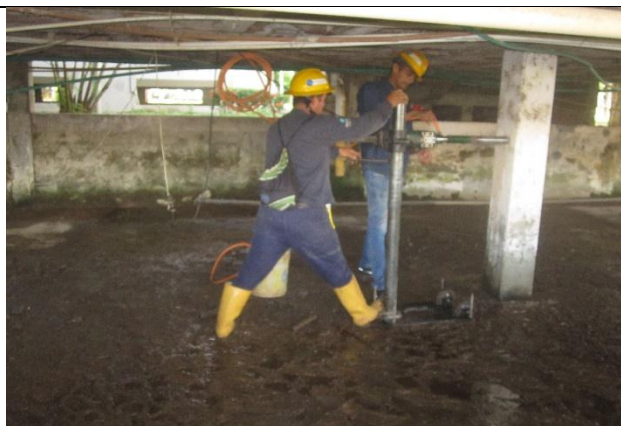
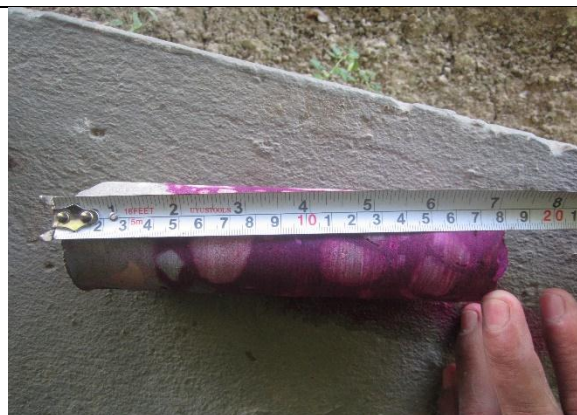
1. Columna eje 8i-F semisótano sanidad: Se extrae núcleo de 2" con longitud de 18 cm y el cual presenta carbonatación de 45 mm.
2. Columna eje K 6i semisótano sanidad: Se extrae núcleo de 2" con longitud de 15 cm y el cual NO presenta carbonatación.
3. Columna eje C7 piso 2 zona administrativa: Se extrae núcleo de 2" con longitud de 18 cm y el cual presenta carbonatación de 25 mm.
4. Viga entrepiso 2-3 eje 4-5 zona administrativa: Se extrae núcleo de 2" con longitud de 17 cm y el cual presenta carbonatación de 25 mm.
5. Viga eje 7i I-H piso 2 zona administrativa: Se extrae núcleo de 2" con longitud de 11 cm y el cual presenta carbonatación de 10 mm.
6. Viga eje G 2i-3i piso 1 zona administrativa: Se extrae núcleo de 3" con longitud de 17 cm y el cual presenta carbonatación de 25 mm.

FOTOGRAFIA no. 72. Extracción de núcleo en columna eje 8-IF semisótano bloque de administración.

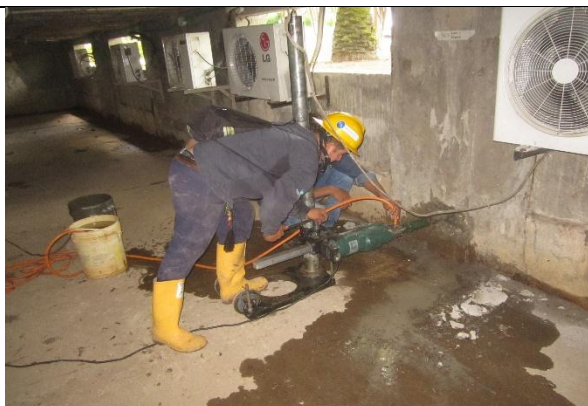
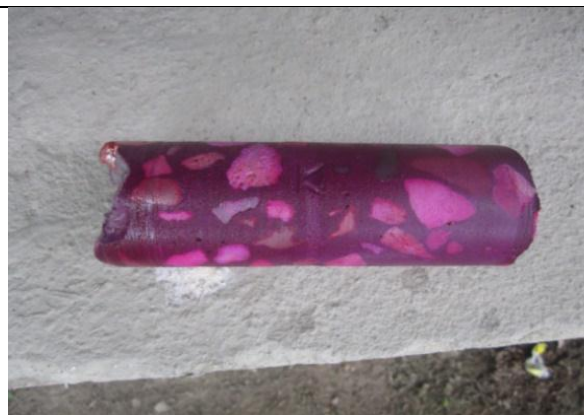
FOTOGRAFIA no. 76. Extracción de núcleo en columna eje K-6I semisótano bloque de administración.

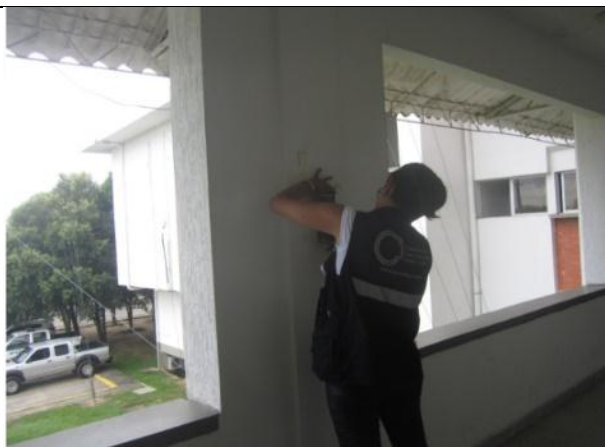
FOTOGRAFIA no. 78. Extracción de núcleo en Columna eje C7 piso 2 zona administrativa.

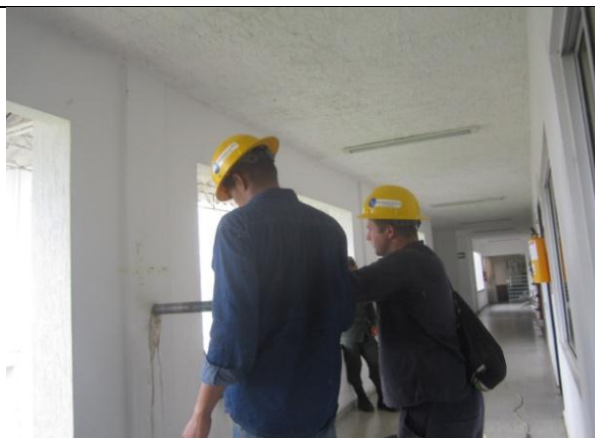
FOTOGRAFIA no. 79. Extracción de núcleo en Columna eje C7 piso 2 zona administrativa.

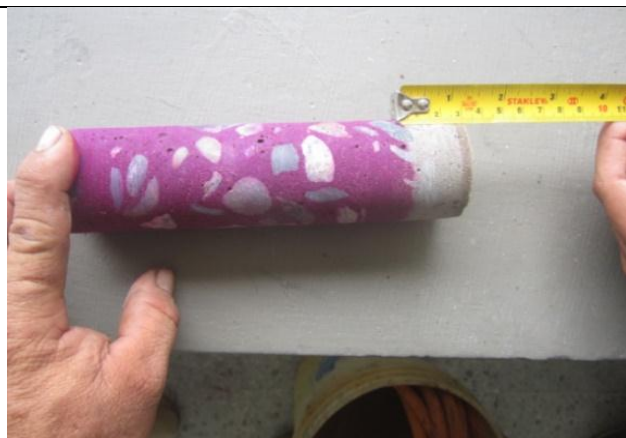
FOTOGRAFIA no. 80. Extracción de núcleo en Columna eje C7 piso 2 zona administrativa.

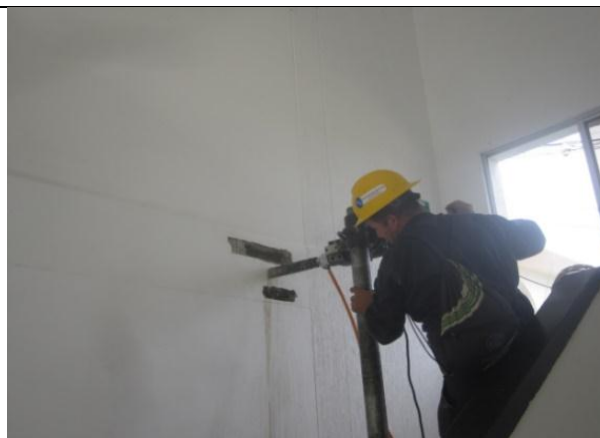
FOTOGRAFIA no. 81. Extracción de núcleo en Viga entrepiso 2-3 eje 4-5 zona administrativa.

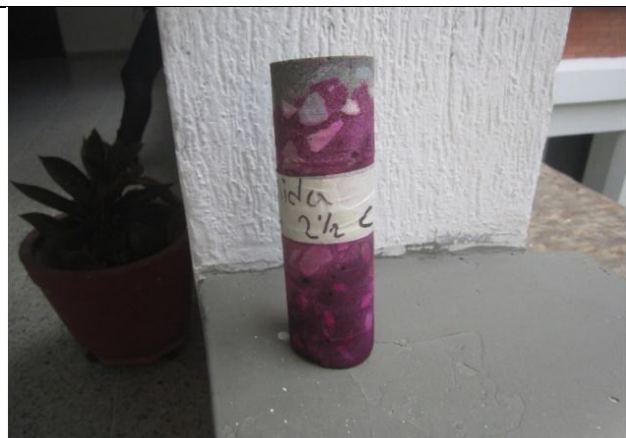
FOTOGRAFIA no. 82. Extracción de núcleo en Viga entrepiso 2-3 eje 4-5 zona administrativa.

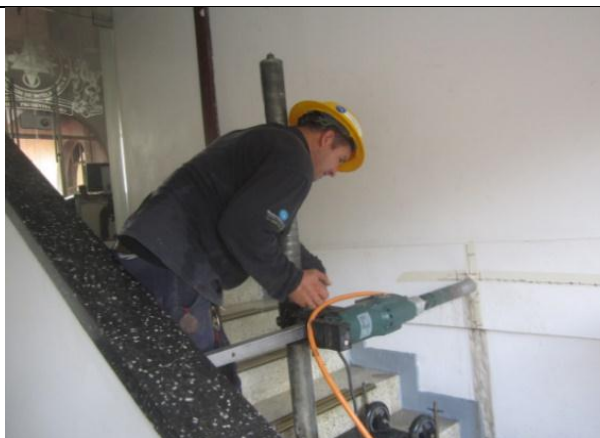
FOTOGRAFIA no. 83. Extracción de núcleo en Viga eje 7i I-H piso 2 zona administrativa.

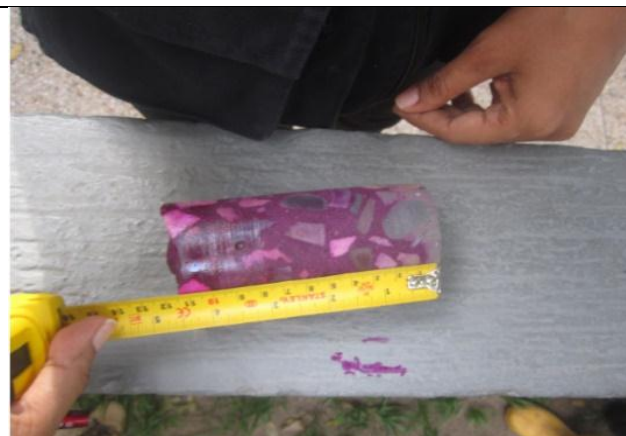
FOTOGRAFIA no. 84. Extracción de núcleo en Viga eje 7i I-H piso 2 zona administrativa.

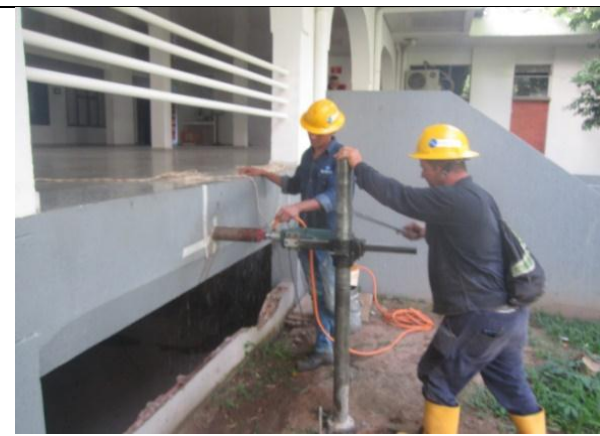
FOTOGRAFIA no. 85. Extracción de núcleo en Viga eje G 2i-3i piso 1 zona administrativa.

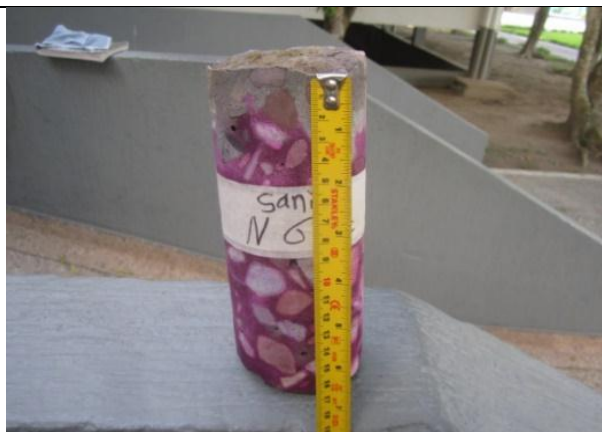
FOTOGRAFIA no. 86 Extracción de núcleo en Viga eje  
G 2i-3i piso 1 zona administrativa.

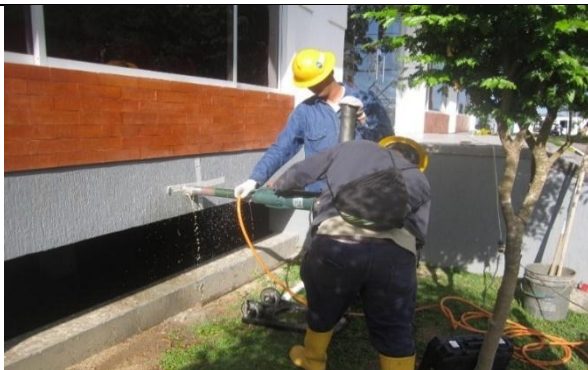
1. Viga eje N 5-6 semisótano bloque de oficiales: Se extrae núcleo de 2" con longitud de 17 cm y el cual NO presenta carbonatación.
2. Columna eje I6 semisótano bloque de oficiales: Se extrae núcleo de 2" con longitud de 18 cm y el cual presenta carbonatación de 2 mm.
3. Columna eje C10 piso 1 bloque de oficiales: Se extrae núcleo de 2" con longitud de 17 cm y el cual NO presenta carbonatación.
4. Columna eje D4 piso 2 bloque de oficiales: Se extrae núcleo de 2" con longitud de 22 cm y el cual NO presenta carbonatación.
5. Columna eje C7 semisótano bloque de oficiales: Se extrae núcleo de 2" con longitud de 17 cm y el cual presenta carbonatación de 50 mm.
6. Viga Eje B 10-11 semisótano bloque de oficiales: Se extrae núcleo de 3" con longitud de 23 cm y el cual presenta carbonatación de 50 mm.

FOTOGRAFIA no. 87. Extracción de núcleo en viga eje N 5-6 semisótano bloque de oficiales.

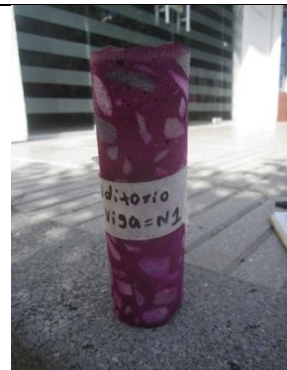
FOTOGRAFIA no. 88. Extracción de núcleo en viga eje N 5-6 semisótano bloque de oficiales.

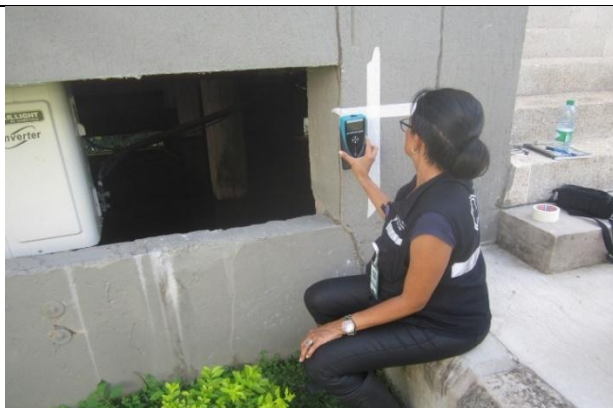
FOTOGRAFIA no. 89. Extracción de núcleo en columna eje I6 semisótano bloque de oficiales.

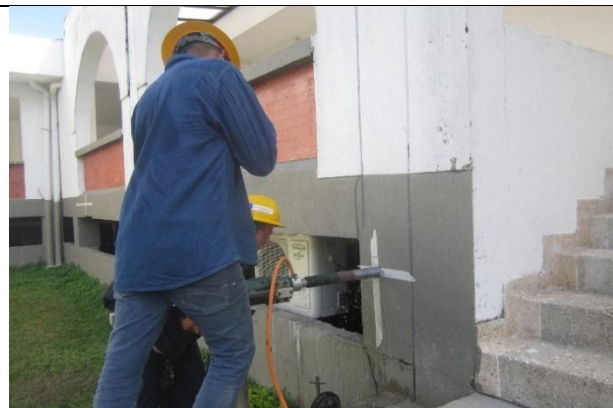
FOTOGRAFIA no. 90. Extracción de núcleo en columna eje I6 semisótano bloque de oficiales.

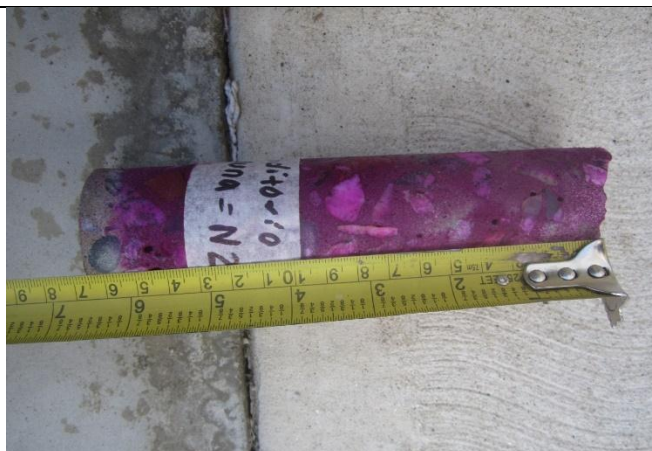
FOTOGRAFIA no. 91. Extracción de núcleo en columna eje I6 semisótano bloque de oficiales.

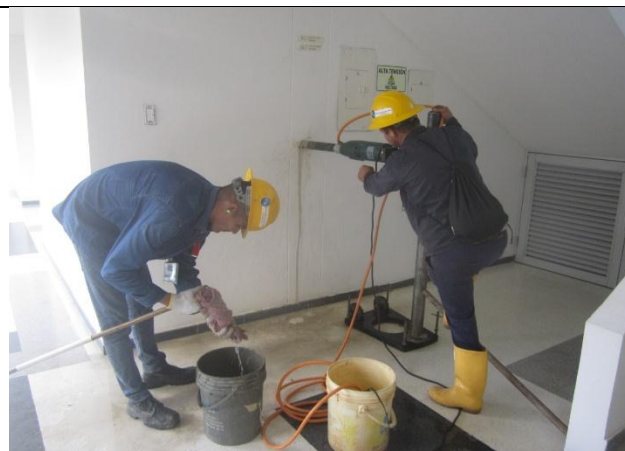
FOTOGRAFIA no. 92. Extracción de núcleo en columna eje C10 piso 1 bloque de oficiales.

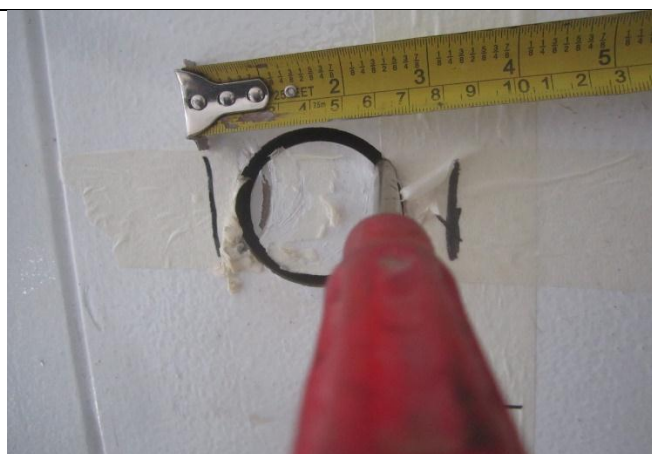
FOTOGRAFIA no. 93. Extracción de núcleo en columna eje C10 piso 1 bloque de oficiales.

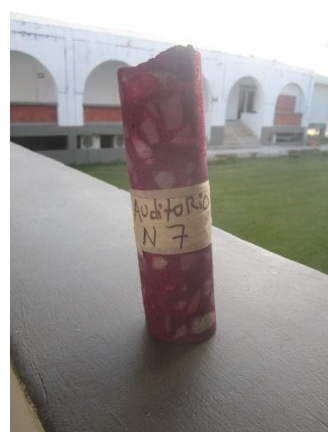
FOTOGRAFIA no. 94. Extracción de núcleo en columna eje C10 piso 1 bloque de oficiales.

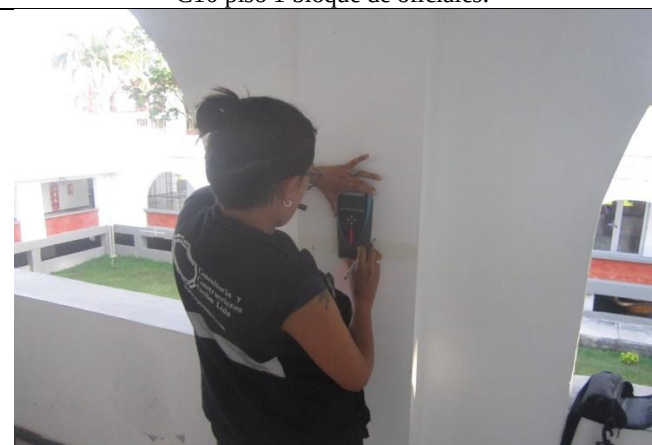
FOTOGRAFIA no. 95. Extracción de núcleo en columna eje D4 piso 2 bloque de oficiales.

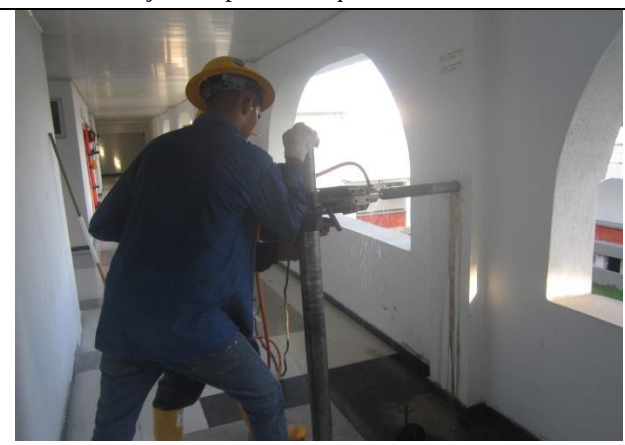
FOTOGRAFIA no. 96. Extracción de núcleo en columna eje D4 piso 2 bloque de oficiales.

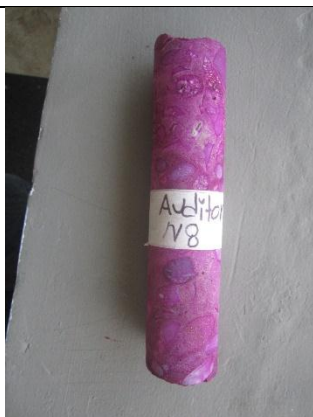
FOTOGRAFIA no. 97. Extracción de núcleo en columna eje D4 piso 2 bloque de oficiales.

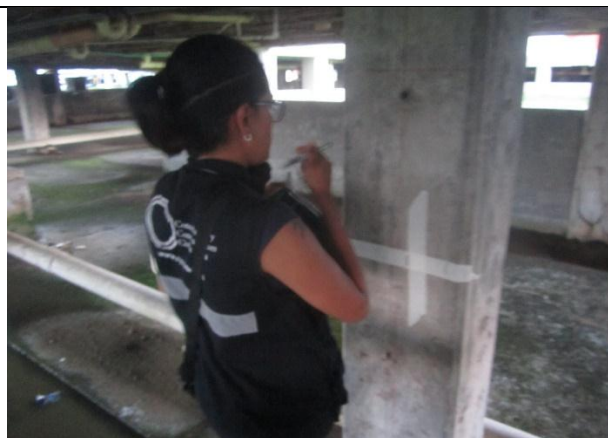
FOTOGRAFIA no. 98. Extracción de núcleo en columna eje C7 semisótano bloque de oficiales.

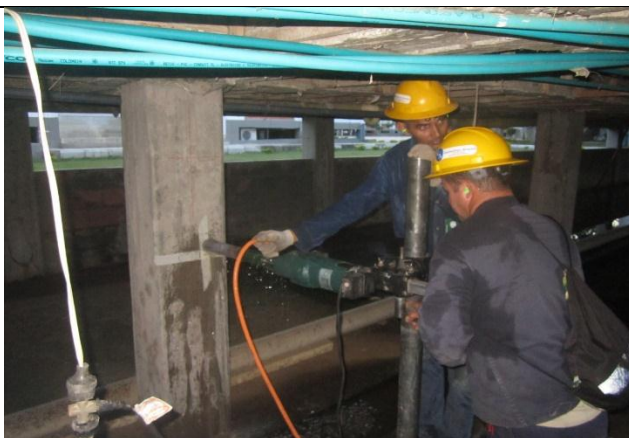
FOTOGRAFIA no. 99. Extracción de núcleo en columna eje C7 semisótano bloque de oficiales.

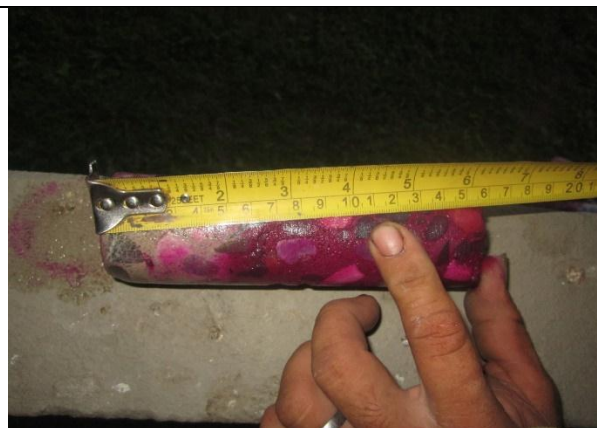
FOTOGRAFIA no. 100. Extracción de núcleo en columna eje C7 semisótano bloque de oficiales.

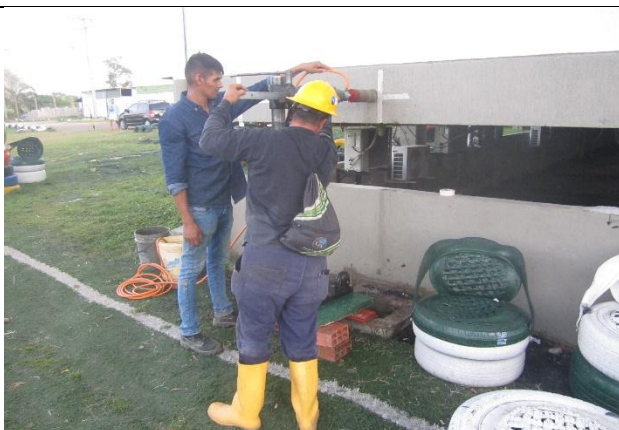
FOTOGRAFIA no. 101. Extracción de núcleo en viga eje B 10-11 semisótano bloque de oficiales.
