**CONTRATO DE INTERVENTORIA 06-3-10136-19 INTERVENTORIA ESTUDIO DE VULNERABILIDAD SISMICA Y REFORZAMIENTO ESTRUCTURAL INCLUYE LEVANTAMIENTO ARQUITECTONICO, PLAN DE MANEJO AMBIENTAL, ELABORACION DE PRESUPUESTO, ESPECIFICACIONES TECNICAS Y ANALISIS DE PRECIOS UNITARIOS PARA EL REFORZAMIENTO ESTRUCTURAL DEL COMANDO DEPARTAMENTO DE POLICIA ARAUCA, TRAMITE DE LICENCIAS Y PERMISOS Y DEMAS ACTIVIDADES PARA SU EJECUCION”.**

**REGIÓN DE POLICÍA No 3 – COMANDO DE POLICIA ARAUCA.**

**INFORME MENSUAL DE INTERVENTORÍA No. 02  
CONTRATO DE CONSULTORÍA PN DIRAF No 06-3-10136-19  
01 DE DICIEMBRE 2019 A 31 DE DICIEMBRE DE 2019  
BOGOTÁ D.C.**

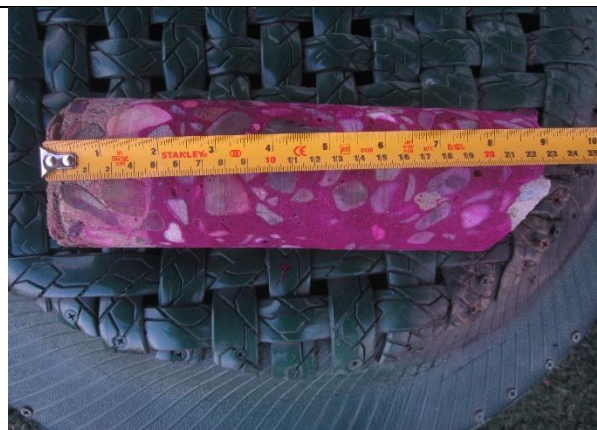
1. Viga eje N 5-6 semisótano bloque de oficiales: Se extrae núcleo de 2" con longitud de 17 cm y el cual NO presenta carbonatación.
2. Columna eje I6 semisótano bloque de oficiales: Se extrae núcleo de 2" con longitud de 18 cm y el cual presenta carbonatación de 2 mm.
3. Columna eje C10 piso 1 bloque de oficiales: Se extrae núcleo de 2" con longitud de 17 cm y el cual NO presenta carbonatación.
4. Columna eje D4 piso 2 bloque de oficiales: Se extrae núcleo de 2" con longitud de 22 cm y el cual NO presenta carbonatación.
5. Columna eje C7 semisótano bloque de oficiales: Se extrae núcleo de 2" con longitud de 17 cm y el cual presenta carbonatación de 50 mm.
6. Viga Eje B 10-11 semisótano bloque de oficiales: Se extrae núcleo de 3" con longitud de 23 cm y el cual presenta carbonatación de 50 mm.

FOTOGRAFIA no. 102. Extracción de núcleo en viga eje B 10-11 semisótano bloque de oficiales.

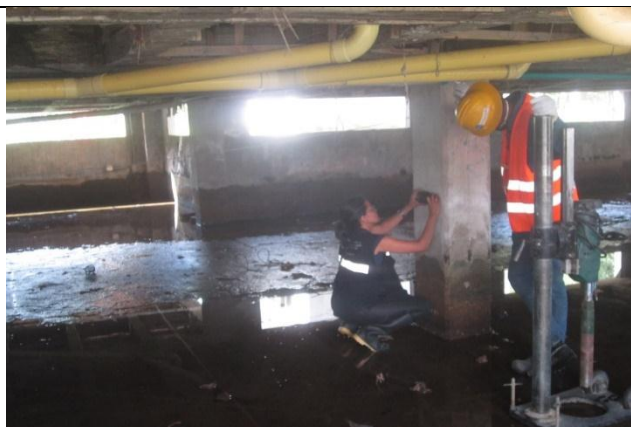
1. Columna eje C6 semisótano bloque de patrulleros: Se extrae núcleo de 2" con longitud de 17 cm y el cual presenta carbonatación de 55 mm.
2. Viga eje C 2-3 semisótano bloque de patrulleros: Se extrae núcleo de 2" con longitud de 19 cm y el cual presenta carbonatación de 35 mm.
3. Viga eje B 5-6 piso 2 bloque de patrulleros: Se extrae núcleo de 2" con longitud de 16 cm y el cual No presenta carbonatación.
4. Columna eje B3 piso 2 bloque de patrulleros: Se extrae núcleo de 2" con longitud de 19 cm y el cual No presenta carbonatación.
5. Viga eje 1 B-C piso 1 bloque de patrulleros: Se extrae núcleo de 3" con longitud de 23 cm y el cual No presenta carbonatación.

FOTOGRAFIA no 103. Extracción de núcleo en columna eje C6 semisótano bloque de patrulleros.

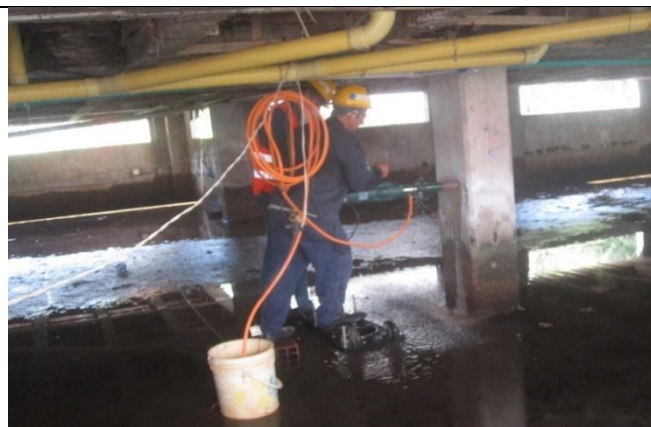
FOTOGRAFIA no 104. Extracción de núcleo en columna eje C6 semisótano bloque de patrulleros.

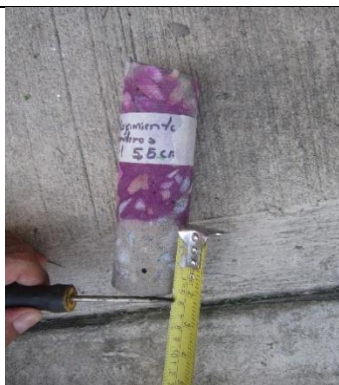
FOTOGRAFIA no 105. Extracción de núcleo en columna eje C6 semisótano bloque de patrulleros.

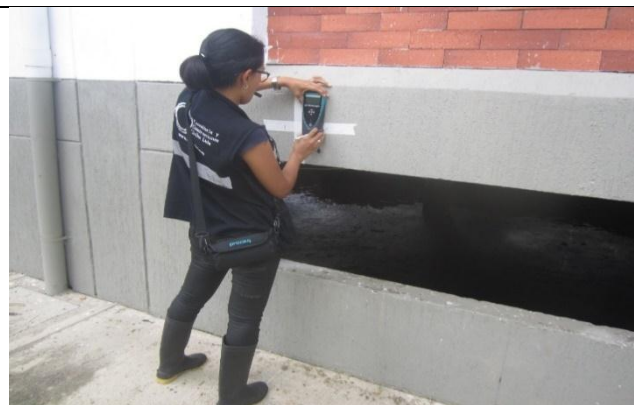
FOTOGRAFIA no 106. Extracción de núcleo en viga eje C 2-3 semisótano bloque de patrulleros.

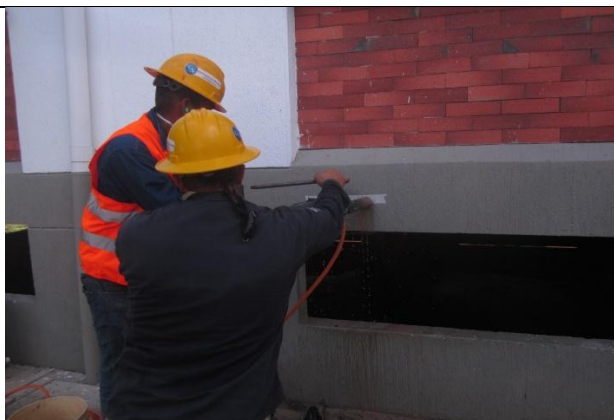
FOTOGRAFIA no 107. Extracción de núcleo en viga eje C 2-3 semisótano bloque de patrulleros.

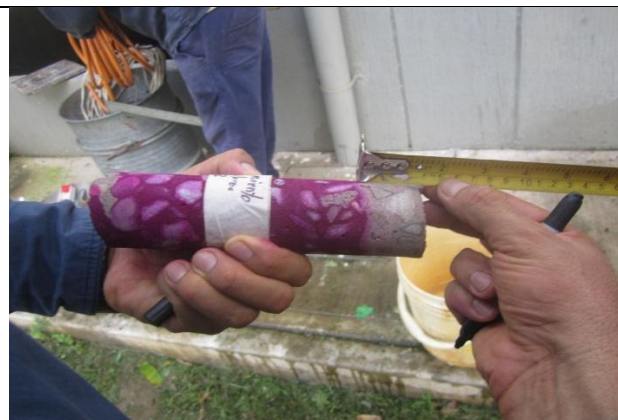
FOTOGRAFIA no 108. Extracción de núcleo en viga eje C 2-3 semisótano bloque de patrulleros.

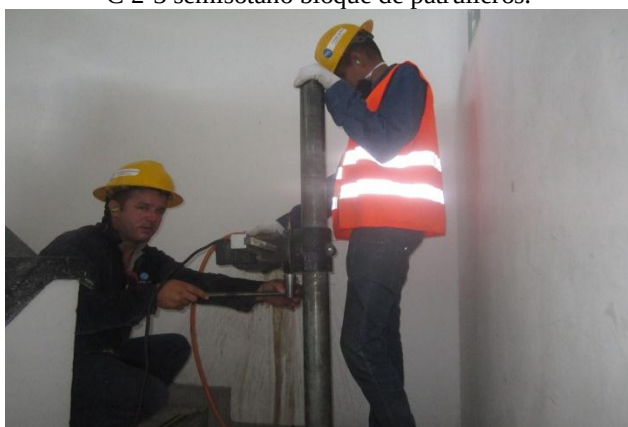
FOTOGRAFIA no 109. Extracción de núcleo en viga eje B 5-6 piso 2 bloque de patrulleros.

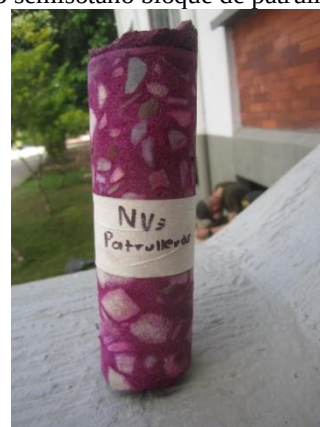
FOTOGRAFIA no. 110. Extracción de núcleo en viga eje B 5-6 piso 2 bloque de patrulleros.

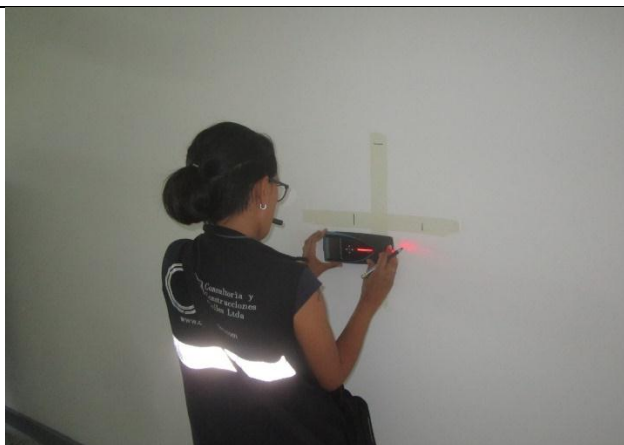
FOTOGRAFIA no 111. Extracción de núcleo en columna eje B3 piso 2 bloque de patrulleros.

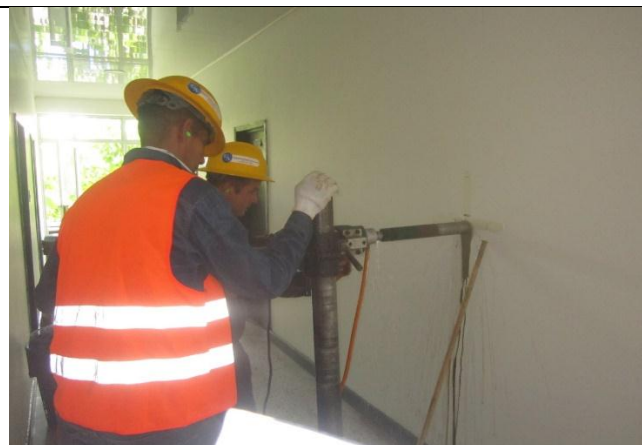
FOTOGRAFIA no. 112. Extracción de núcleo en columna eje B3 piso 2 bloque de patrulleros.

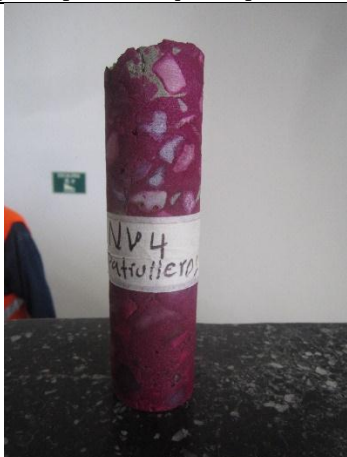
FOTOGRAFIA no 113. Extracción de núcleo en columna eje B3 piso 2 bloque de patrulleros.

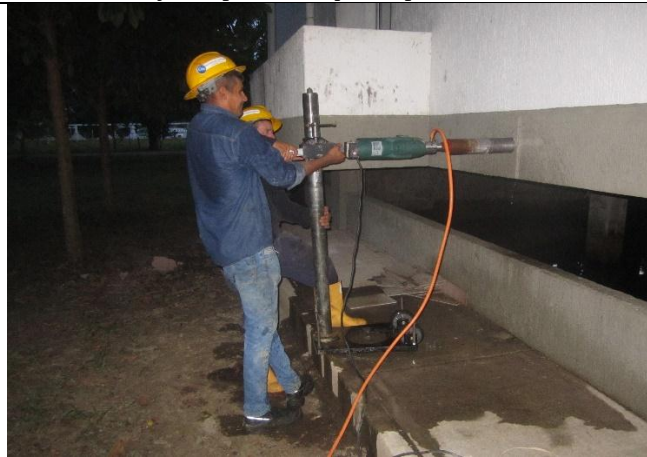
FOTOGRAFIA no. 114. Extracción de núcleo en columna eje 1 B-C piso 1 bloque de patrulleros.

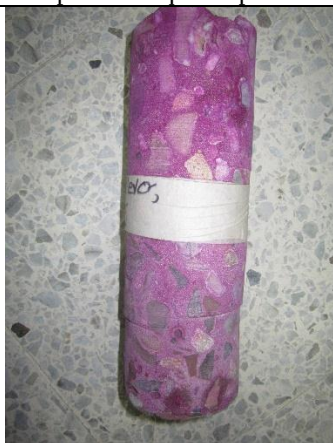
FOTOGRAFIA no. 115. Extracción de núcleo en columna eje 1 B-C piso 1 bloque de patrulleros.

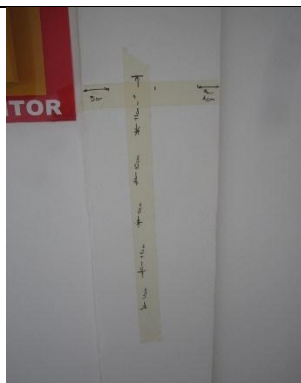
FOTOGRAFIA no 116. Ensayo de detección magnética ferrosca columna eje C6 piso 3 zona administrativa 2.

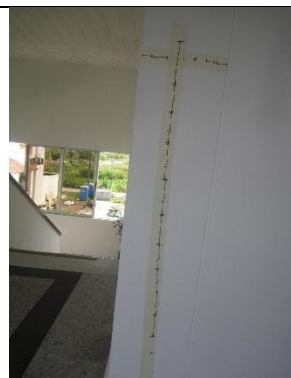
FOTOGRAFIA no 117. Ensayo de detección magnética ferrosca columna eje F4 piso 3 zona administrativa 1.

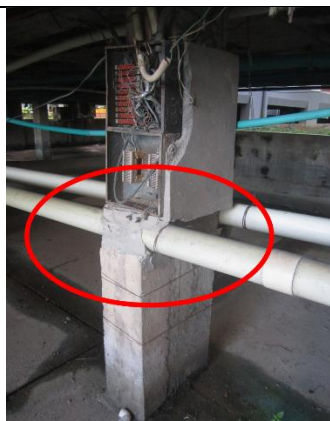
FOTOGRAFIA No. 162 Perdida de sección por paso de tuberías y desprendimiento del concreto - columna eje F4 bloque administrativo.

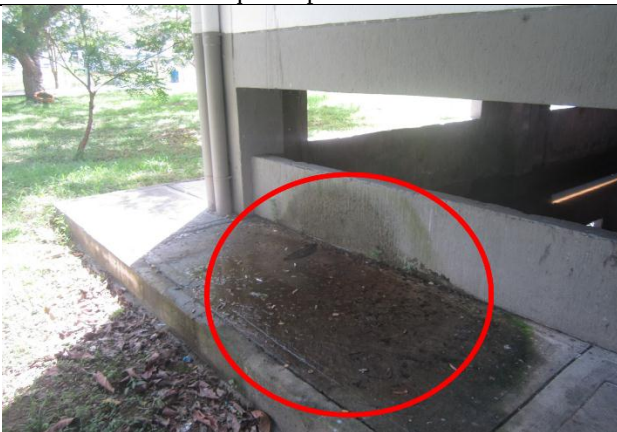
FOTOGRAFIA No 178. Humedades y eflorescencias -  
bloque de patrulleros.
