INFORME DE CAMPO

Diagnóstico preliminar del servicio de energía eléctrica en la comunidad indígena Wuasiruma

Comunidad indígena de Wuasiruma

Municipio de Vijes - Valle del Cauca

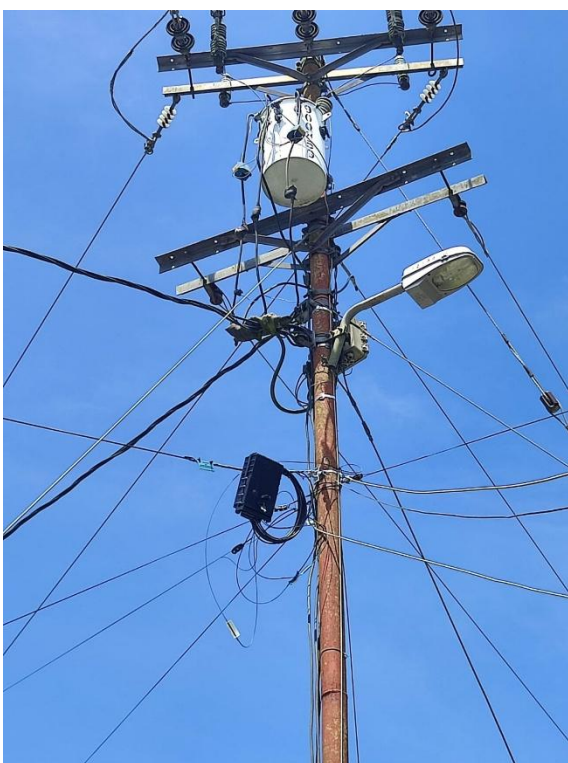
Figura 4. Transformador de la comunidad

Durante la visita se evidenció que la comunidad cuenta con un transformador de distribución de 37,5 kVA, el cual alimenta la totalidad de las 37 viviendas, así como la caseta comunal y la escuela del resguardo Wuasiruma.

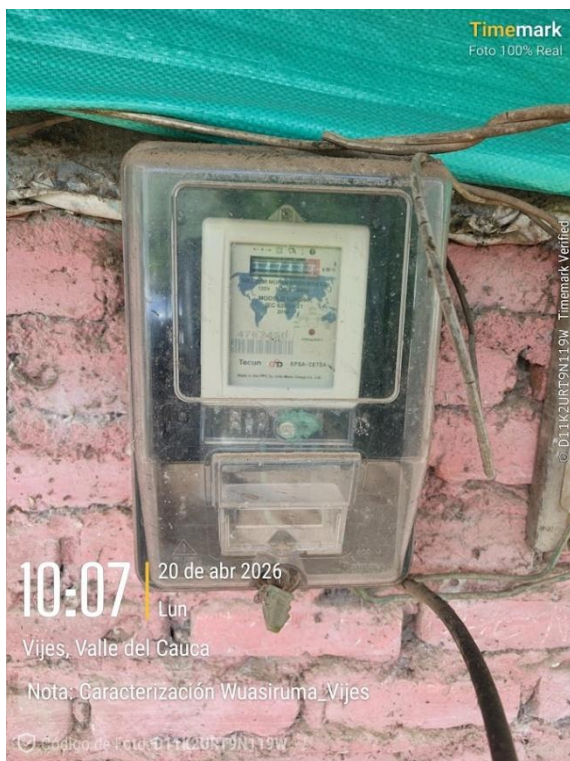
Figura 6. Medidor monofásico análogo

En las viviendas se observaron medidores de energía monofásicos, tanto digitales como análogos, lo que evidencia la coexistencia de diferentes esquemas de medición del consumo eléctrico en la comunidad.

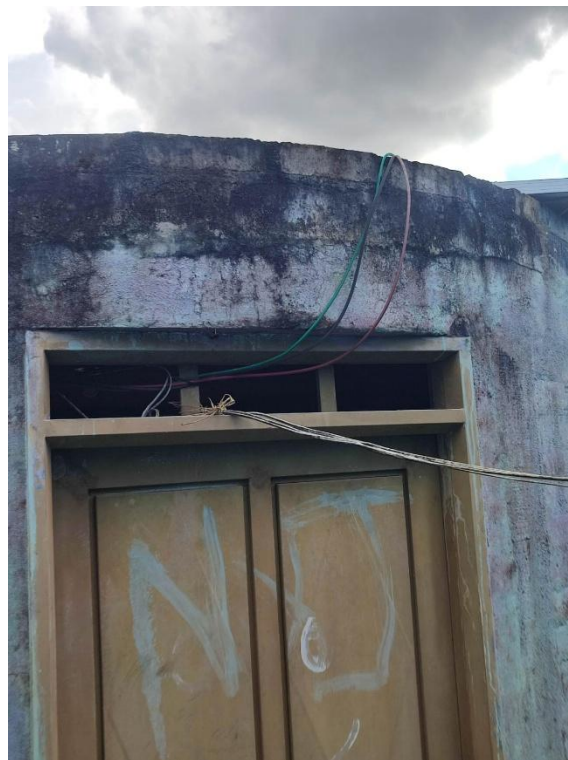
Figura 14. Conductores del sistema solar fotovoltaico

No fue posible acceder al sitio donde se encuentran instalados todos los componentes del sistema, debido a que estos estaban resguardados en un cuarto cerrado. Por esta razón, la inspección realizada sobre este sistema fue parcial, y no fue posible verificar en detalle el estado de conexiones, protecciones, canalizaciones, configuración eléctrica interna ni el sistema de puesta a tierra.

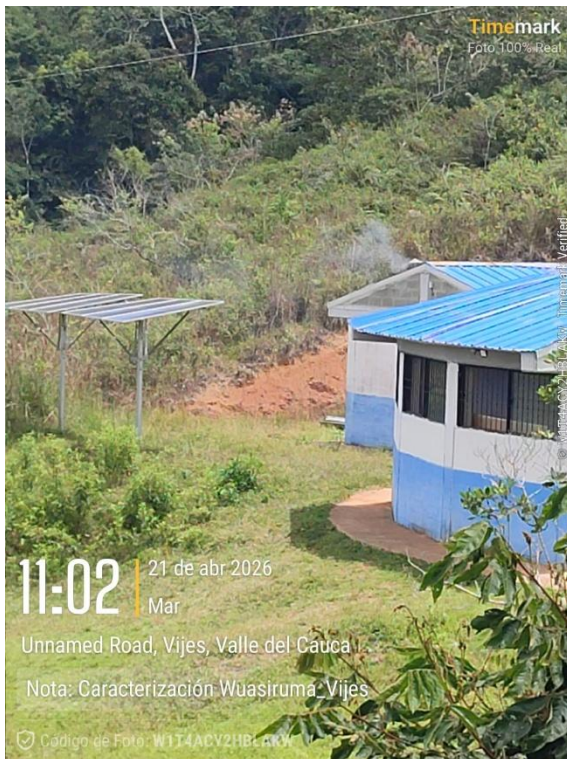
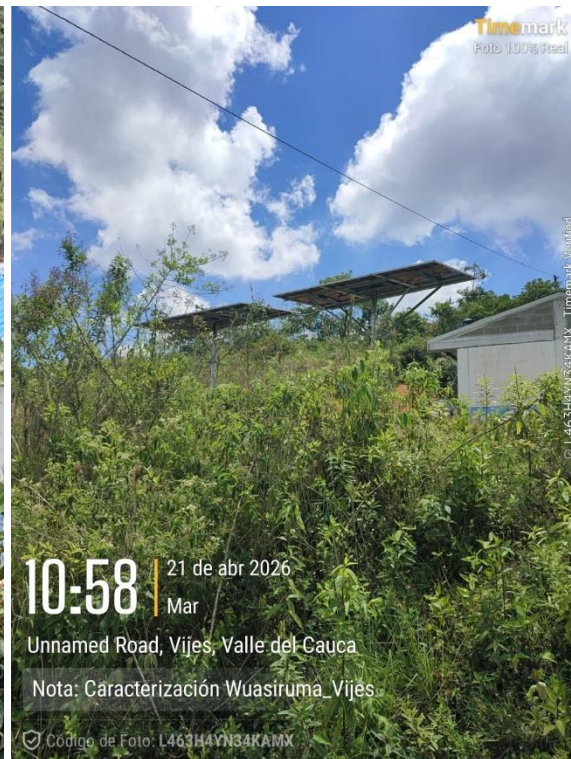
Figura 20. Paneles solares

En la escuela del resguardo indígena se evidenció la existencia de un sistema solar fotovoltaico. De acuerdo con lo manifestado por los habitantes de la comunidad, el sistema se encuentra operativo. No obstante, no fue posible acceder a la información técnica de los paneles solares, debido a que estos se encuentran instalados a una altura considerable, lo que impidió su verificación detallada durante la visita. De igual forma, no fue posible acceder al sitio donde se encontraban los demás componentes del sistema, debido a que el cuarto donde están instalados permanecía cerrado al momento de la inspección.

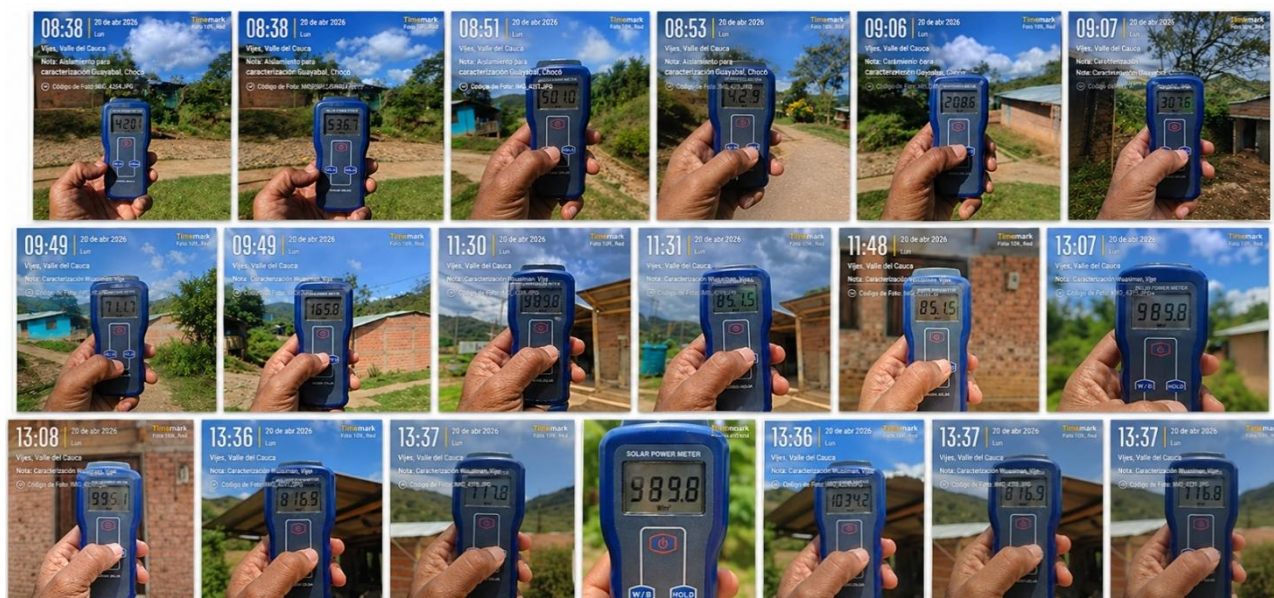
Figura 22. Mediciones de irradiancia

Los datos muestran un comportamiento típico de la irradiancia solar diaria: valores moderados durante las primeras horas de la mañana, incremento progresivo hacia media mañana, un tramo de irradiancia alta entre finales de la mañana y primeras horas de la tarde, y posteriormente una ligera disminución. En términos generales, la curva obtenida evidencia que la zona presenta una disponibilidad solar favorable durante buena parte de la jornada, con varios registros por encima de $800 W/m^2$ y picos superiores a $1000 W/m^2$.
