## **INFORME DE ACTIVIDADES**

| <b>CONTRATO No.</b> | CONTRATO DE OBRA No 004 DEL 2026 |
| <b>OBJETO:</b> | MANTENIMIENTO Y ADECUACION A TODO COSTO DE INFRAESTRUCTURA EDUCATIVA SEDE RURAL MEREY DE LA INSTITUCION EDUCATIVA TECNICO FRANCISCO LUCEA DEL MUNICIPIO DE SAN LUIS DE PALENQUE CASANARE |

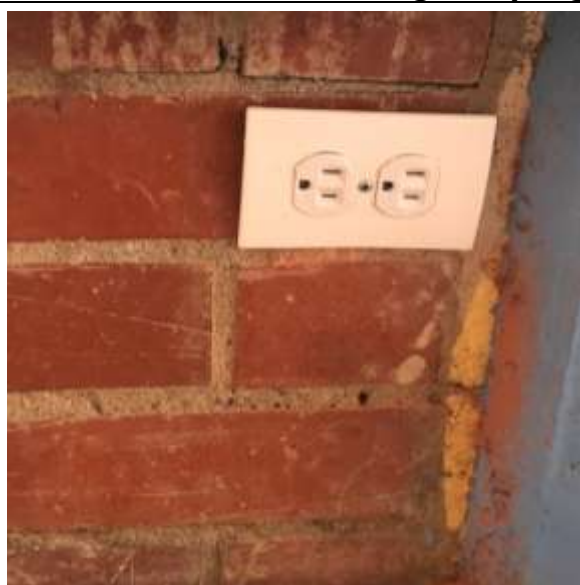
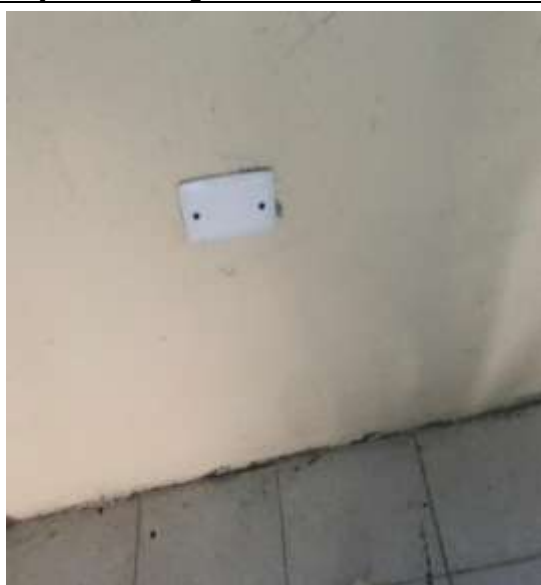
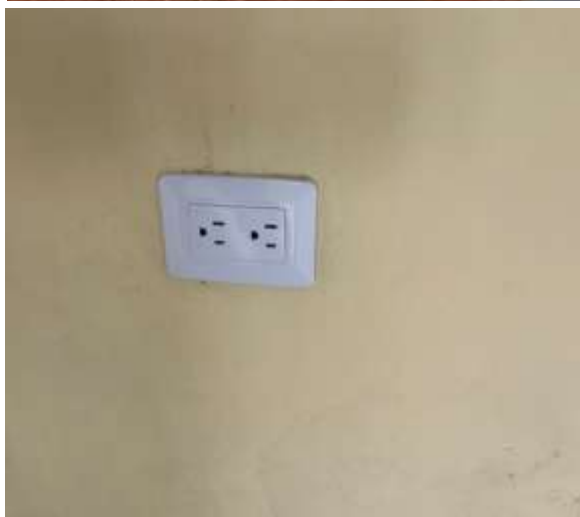
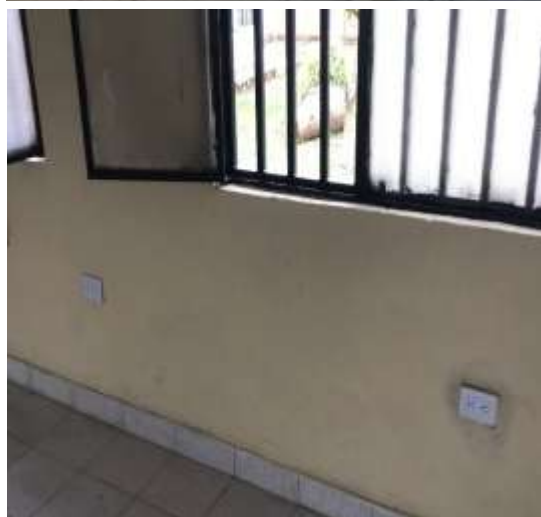
*Foto 3: se habilitan los 4 puntos eléctricos que no tenían fuente de energía y se tapa las tomas ya deshabilitadas para mitigar riesgos eléctricos con los niños en el salón.*

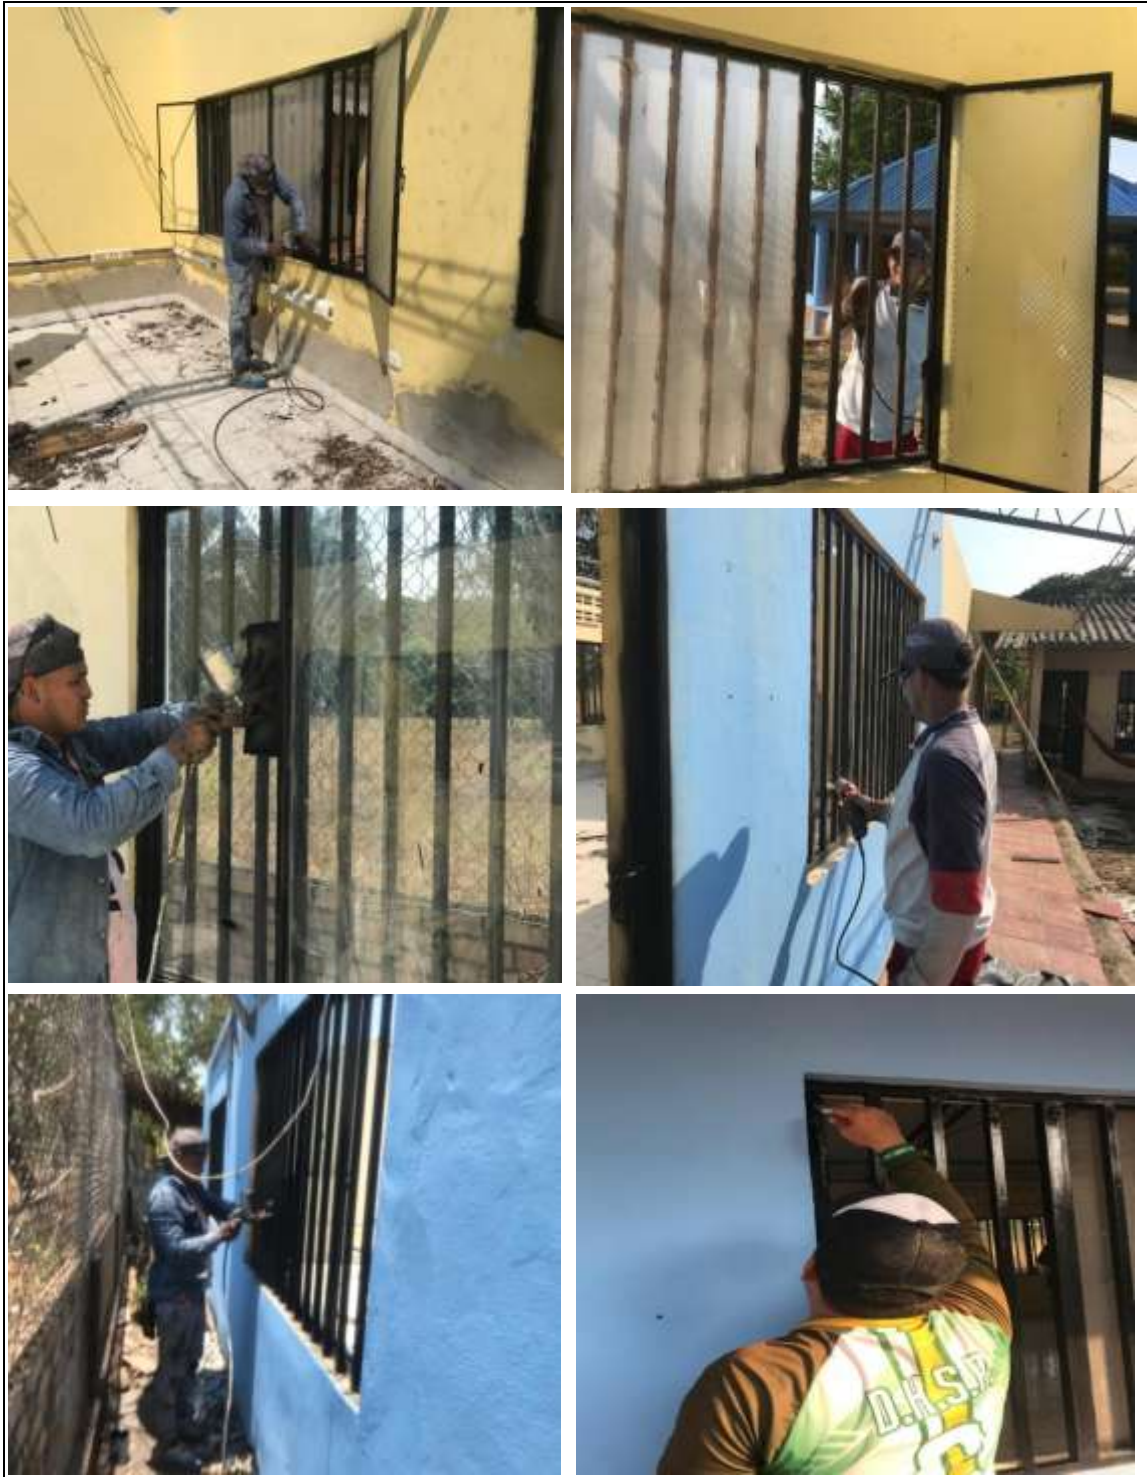
*Foto 2: se lija con la pulidora con grata y esmeril para retirar la oxidación de la puerta, y luego se aplica anticorrosivo, se pinta con compresor y los remates con brocha para no pintar las paredes.*

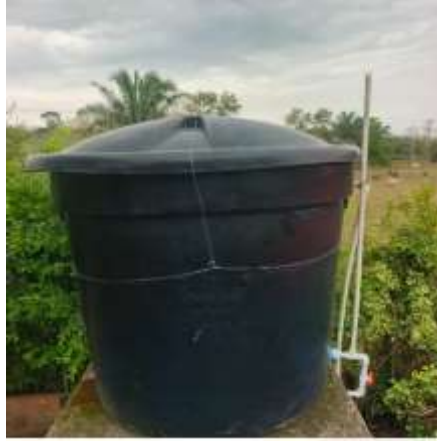
Foto1: la tapa queda instalada y amarrada al tanque, para conservar el agua.

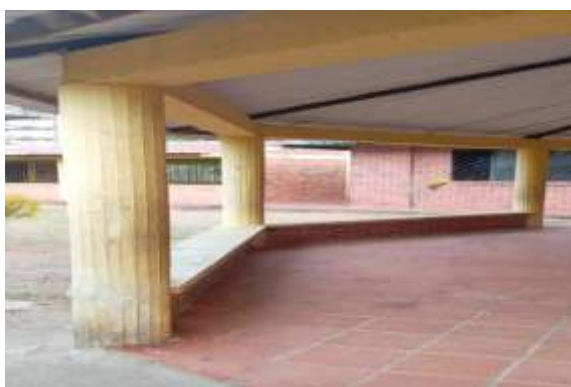
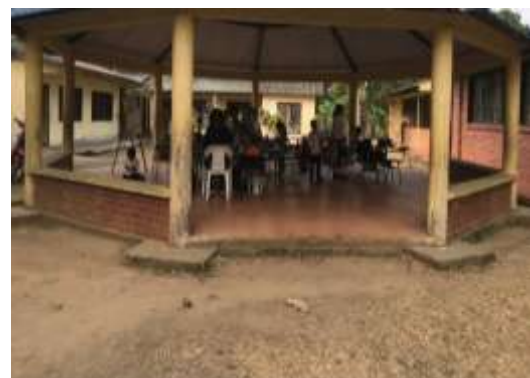
Foto 1: se puede evidenciar que el kiosk escolar esta sucio y descolorido, la pintura existente es de un tono amarillo donde en partes se evidencia la humedad.

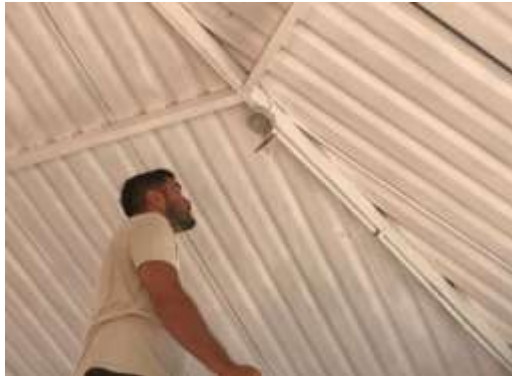
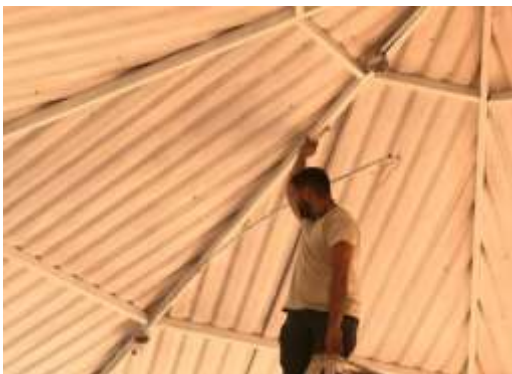
Foto 2: se mide la distancia para la instalacion del tubo, se perfora con el taladro para sujetarlo a los perfiles con abrazaderas metalicas , luego se encabla con cable No 14, se hacen los enpalmes en las cajas octogonales, se encinta y se instalan las rosetas a los perfiles con el taladro, se atornilla para que queden fijas y por ultimo se instalan las 3 lamparas led de 35 w.
