## INFORME DE AVANCE Y EJECUCIÓN MES DE DICIEMBRE 2025

CONTRATO. 1.330.19.13- 18653

SECRETARÍA DE AMBIENTE Y DESARROLLO SOSTENIBLE  
VALLE DEL CAUCA

**OBJETO DEL CONTRATO:** PRESTAR LOS SERVICIOS DE APOYO A LA GESTIÓN COMO GUARDABOSQUES EN LA SECRETARÍA DE AMBIENTE Y DESARROLLO SOSTENIBLE, CON EL FIN DE APOYAR LA REALIZACIÓN DE LAS ACTIVIDADES ASOCIADAS AL PROYECTO. "CONSERVACIÓN DEL RECURSO HÍDRICO, LA BIODIVERSIDAD Y SUS SERVICIOS ECOSISTÉMICOS EN CUENCAS HIDROGRÁFICAS EN EL DEPARTAMENTO DEL VALLE DEL CAUCA".

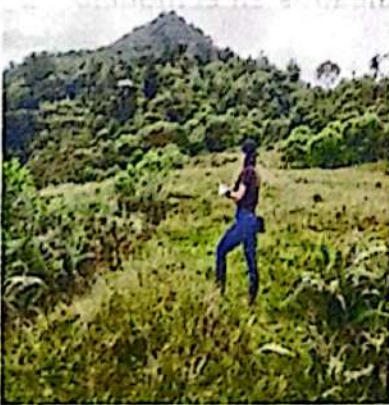
**Figura 1.** Toma de registro.

Observé que no existe señalización en el predio y registré ingreso de ganado bovino, debido a la ausencia de cerramiento en un tramo aproximado de 3.000 metros, situación especialmente marcada en la zona baja donde colinda con un predio habitado. Este aspecto requiere atención prioritaria para evitar afectaciones a la regeneración natural, la cual presenta un avance positivo. También identifiqué diversidad de fauna y recibí testimonios de habitantes sobre presencia de especies relevantes para la dinámica del corredor ecológico.

En general, pude comprobar que el predio mantiene un buen estado de conservación y cumple una función estratégica en la protección hídrica y ecológica del sector. Sin embargo, se identificaron aspectos a mejorar relacionados con el fortalecimiento del cerramiento en la zona baja, la implementación de señalización, y el mejoramiento del camino de acceso, necesidades prioritarias para asegurar la conservación y la funcionalidad del predio.

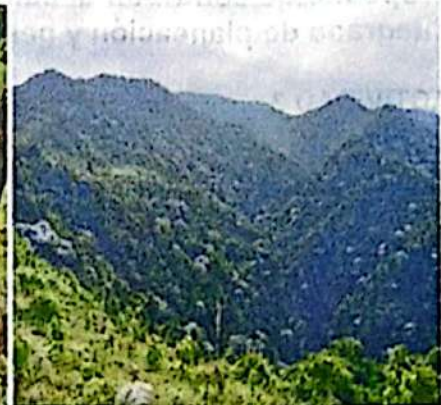
Durante el recorrido identifiqué un corredor biológico bien establecido, compuesto por especies arbóreas y arbustivas propias del bosque de niebla, así como áreas abiertas con cobertura de pastizales. También evalué la disponibilidad hídrica del predio, el cual limita con la quebrada Los Gallos por un costado y con la quebrada La Selva por el otro, ambas fundamentales para el abastecimiento de acueductos comunitarios de las veredas cercanas.

**Figura 3.** Área boscosa del predio.
