CONSORCIO **SG VIAL 25**

# **REPORTE DE ACCIDENTES**

**MARZO DE 2026**

**ADMINISTRACIÓN VIAL DE LAS  
CARRETERAS A CARGO DE LA  
TERRITORIAL SANTANDER - AMV G4  
CONTRATO No. 1535 DE 2025**

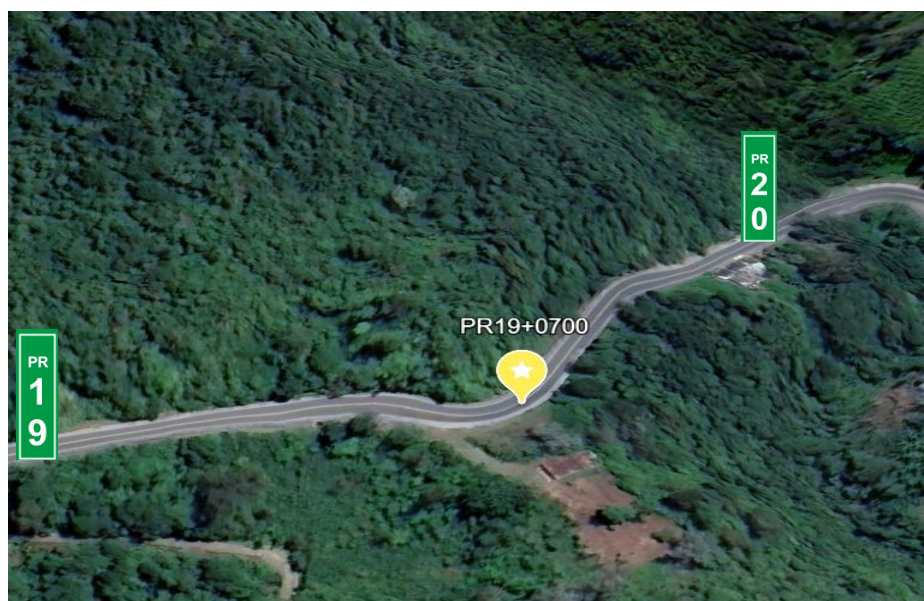
### 2.1. Geometría de la vía:

Se registra un accidente en el sector rural del municipio de Floridablanca, en la vía que conduce de Bucaramanga – Pamplona, Ruta Nacional 6603 a la altura del PR19+0700. El tramo está conformado por una calzada sencilla, sobre una curva hacia la izquierda, precedida de una semicurva a la derecha, en terreno ondulado. La vía es en pavimento flexible en buenas condiciones, presenta buena visibilidad y dispone de señalización horizontal y vertical en buen estado.

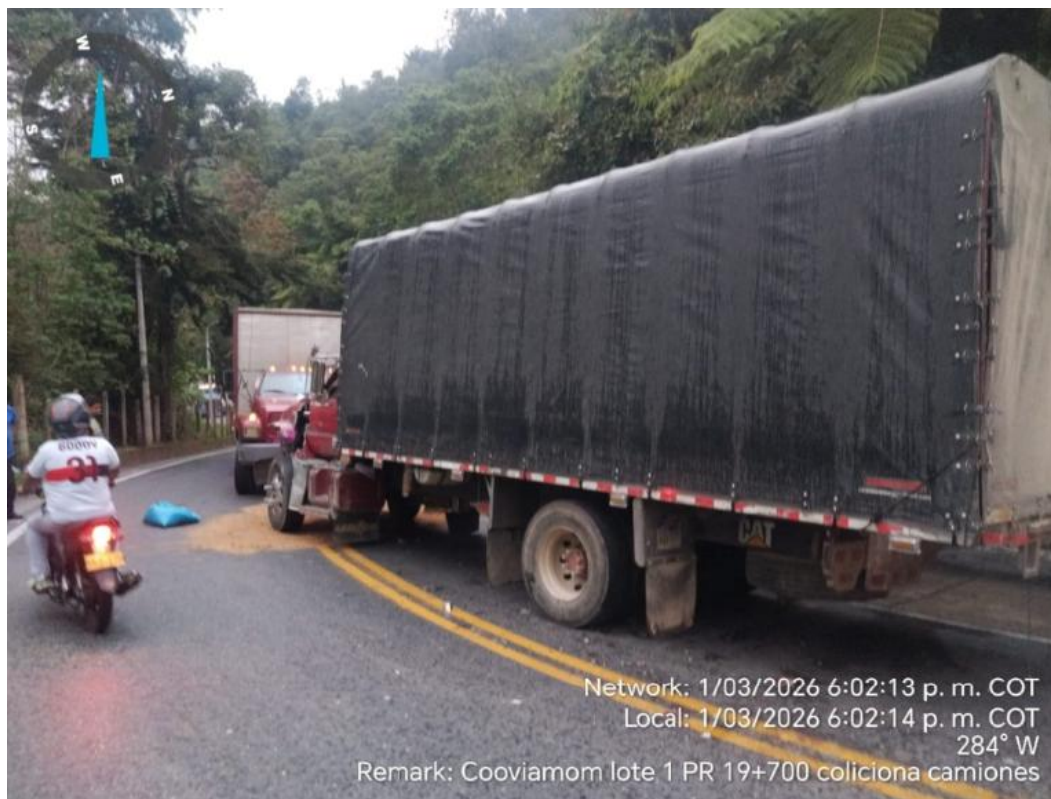
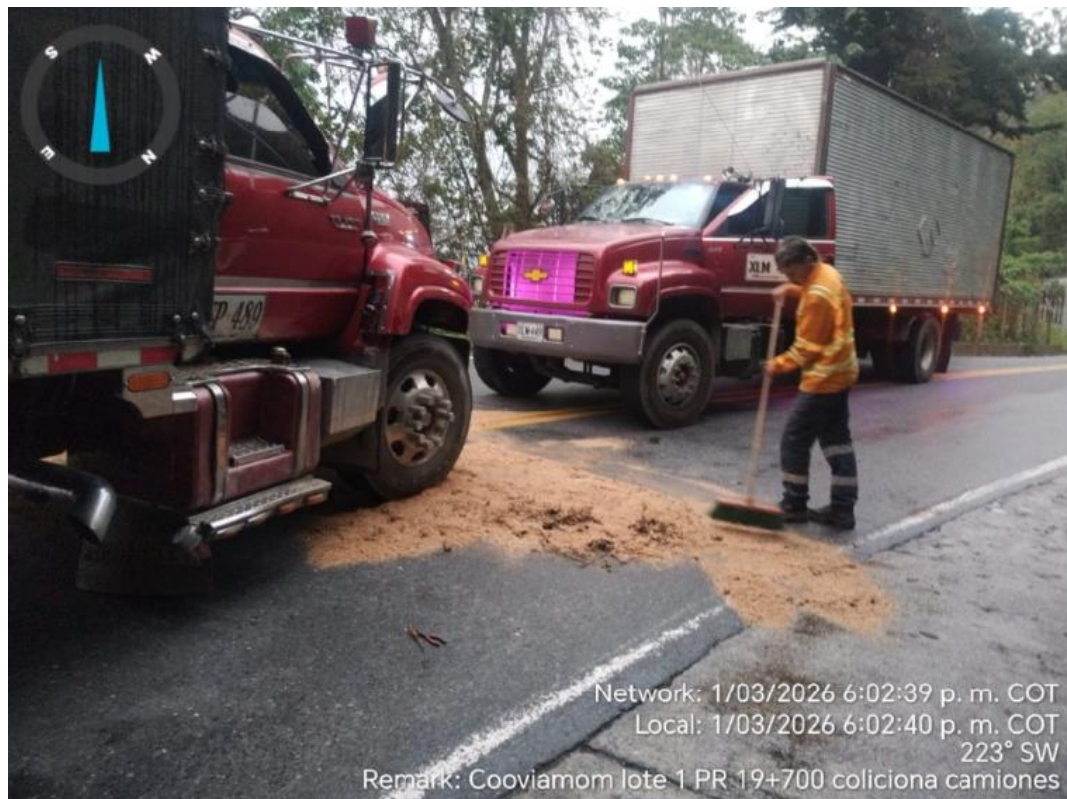
### 3.3. FOTOGRAFÍAS DE DETALLE DEL ACCIDENTE

El incidente involucró al vehículo tipo camión de placas FTP-489, que se desplazaba en sentido Pamplona - Bucaramanga, colisionó contra el camión de placas XLM-449 tras invadir el carril contrario en zona de curva. El evento fue originado por una pérdida de control del primer vehículo, presuntamente vinculada a la impericia en el manejo bajo condiciones de lluvia persistente. El siniestro dejó como resultado solo daños materiales en los dos automotores por lo que los implicados llegaron a un acuerdo económico y se despejó la vía rápidamente.

Fortalecer la inteligencia vial, priorizando la anticipación de riesgos en curvas, el control estricto de la trayectoria y la gestión de alertas tempranas para prevenir incidentes asociados a fallas humanas como los microsueños.

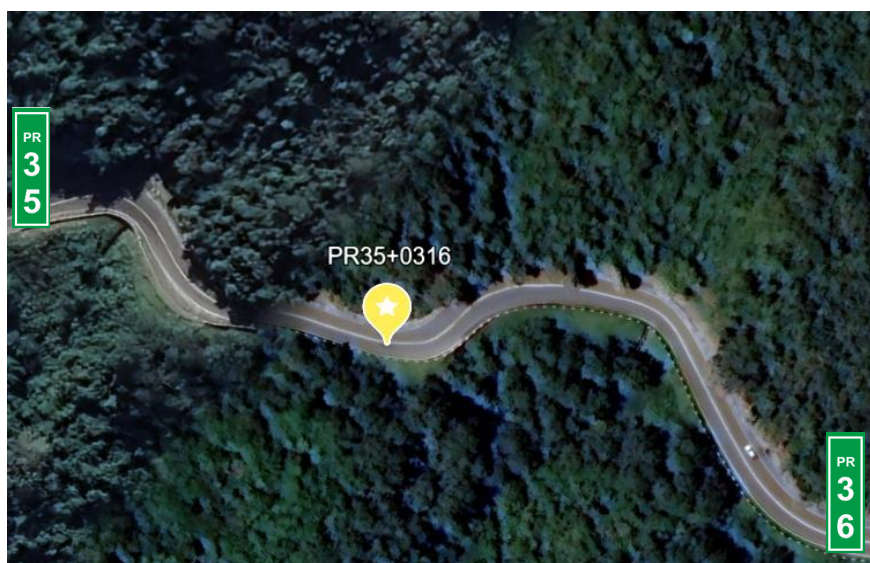
### 2.1. Geometría de la vía:

Se registra un accidente en el sector rural del municipio de Floridablanca, en la vía que conduce de Bucaramanga – Pamplona, Ruta Nacional 6603 a la altura del PR35+0316. El tramo está conformado por una calzada sencilla, sobre una curva hacia la izquierda, precedida de una curva a la derecha, en terreno montañoso. La vía es en pavimento flexible en buenas condiciones, presenta buena visibilidad y dispone de señalización horizontal y vertical en buen estado.

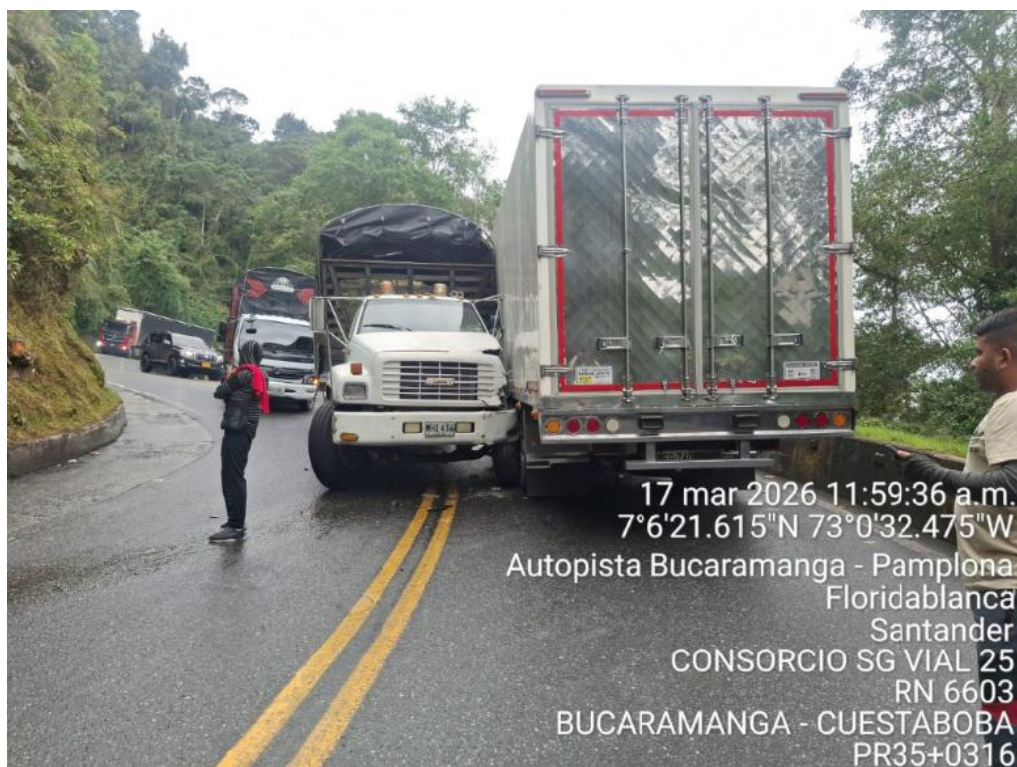
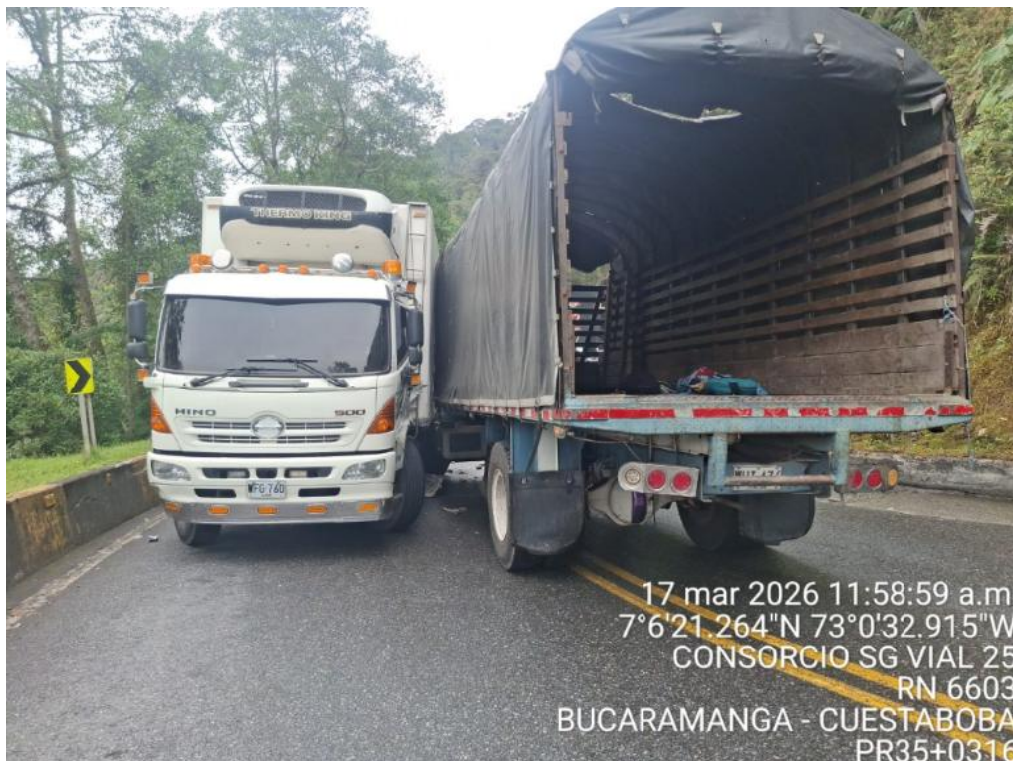
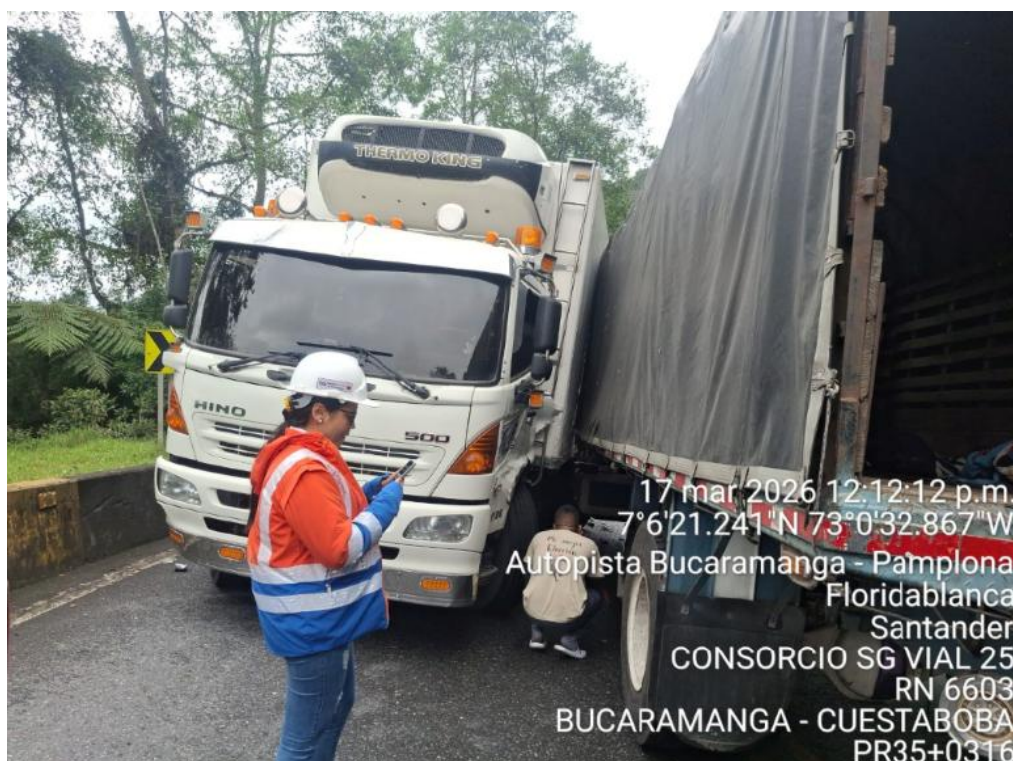
### 3.3. FOTOGRAFÍAS DE DETALLE DEL ACCIDENTE

El incidente involucró al vehículo tipo camión de placas WHI-436, que se desplazaba en sentido Pamplona - Bucaramanga, colisionó contra el camión de placas WFG-760 tras invadir el carril contrario en zona de curva. El evento fue originado por una pérdida de control del primer vehículo, presuntamente vinculada a la impericia en el manejo bajo condiciones de lluvia y vertimiento de hidrocarburos no identificados. El siniestro dejó como resultado solo daños materiales en los dos automotores por lo que los implicados llegaron a un acuerdo económico despejando la vía.

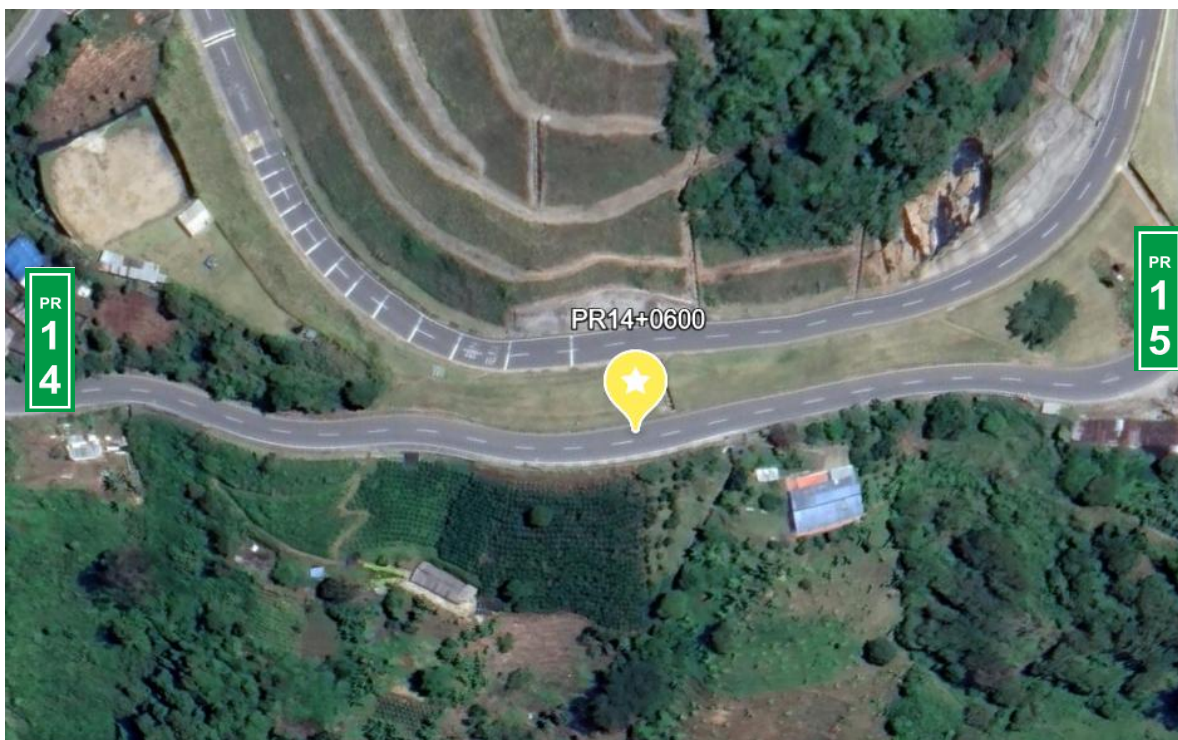
Se registra un accidente en el sector rural del municipio de Floridablanca, en la vía que conduce de Bucaramanga – Pamplona, Ruta Nacional 6603 a la altura del PR14+0600. El tramo está conformado por una calzada única en sentido ascendente, sobre una recta antecedida de una semicurva a la derecha, en el sentido de la vía, en terreno ondulado. La vía es en pavimento flexible en buenas condiciones, presenta buena visibilidad y dispone de señalización horizontal y vertical en buen estado.

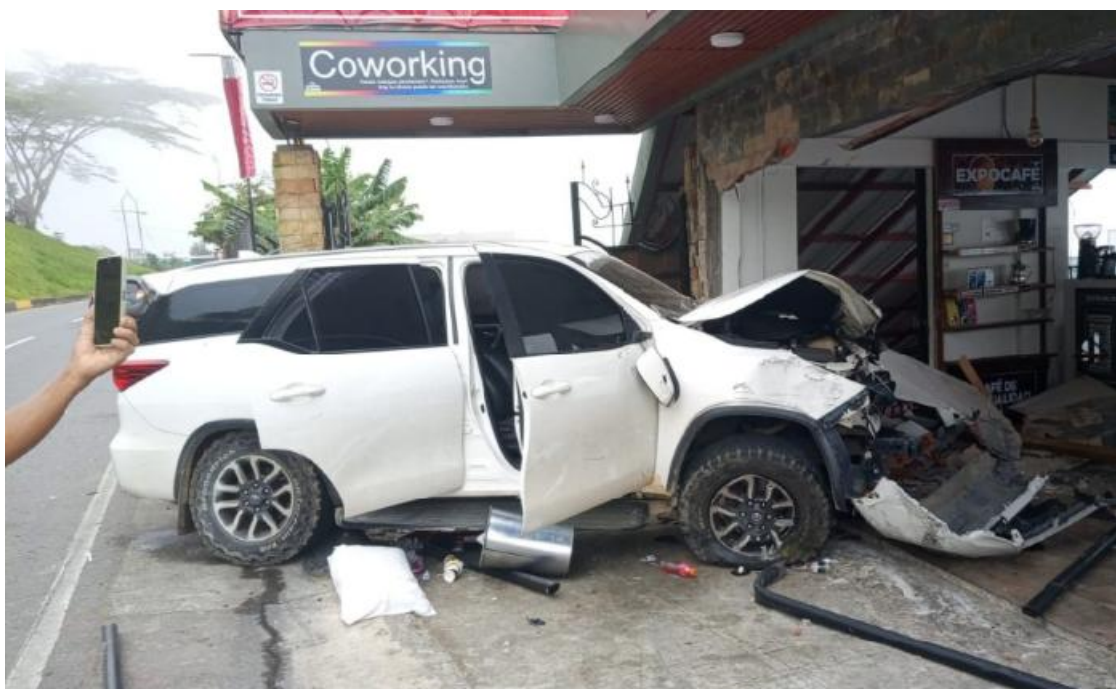
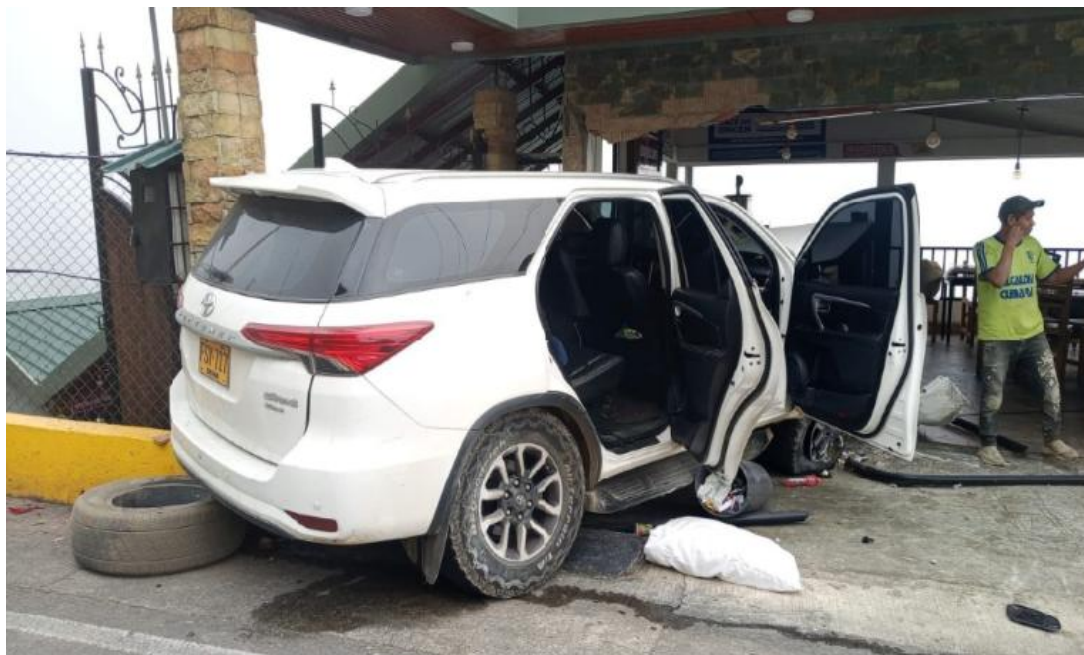
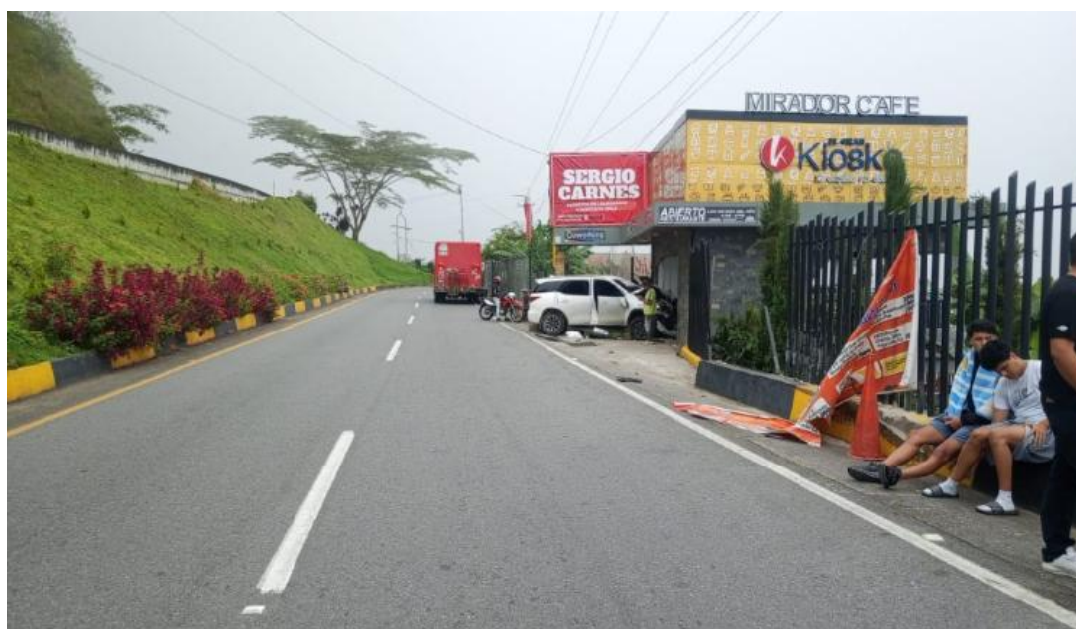
### 3.4. FOTOGRAFÍAS DE DETALLE DEL ACCIDENTE

El 24 de marzo de 2026, a la altura del PR14+0600 margen derecha de la calzada ascendente de la Ruta Nacional 6603, vía Bucaramanga - Pamplona, en jurisdicción del municipio de Floridablanca, se atendió un siniestro vial que involucró a una camioneta Toyota Fortuner de placas FSY-717, la cual colisionó contra un establecimiento comercial tras un presunto microsueño del conductor. El evento dejó como saldo únicamente daños materiales sin afectación a la integridad física de los implicados. La administración vial realizó la toma de datos para respectivo informe, mientras que la cooperativa de mantenimiento rutinario apoyó con la señalización preventiva y la limpieza de la calzada para garantizar la seguridad operativa del sector.

El siniestro ocurrido en el PR14+0600 margen derecho, calzada ascendente de la vía Bucaramanga – Cuestaboba, Ruta Nacional 6603, se atribuye presuntamente a un microsueño por parte del conductor, descartando deficiencias en la infraestructura vial como causa del evento. Cabe resaltar que, al momento del accidente, el tramo Bucaramanga - Pamplona en dicho punto de referencia contaba con pavimento y señalización en óptimas condiciones, cumpliendo con los estándares de seguridad y transitabilidad requeridos.

- Es imperativo que los conductores optimicen su capacidad de anticipación ante riesgos en curvas y aseguren un dominio constante de la trayectoria del vehículo. Se exhorta a gestionar adecuadamente los periodos de descanso para evitar siniestros derivados de fallas humanas, como los microsueños, actuando de forma preventiva ante cualquier señal de cansancio.

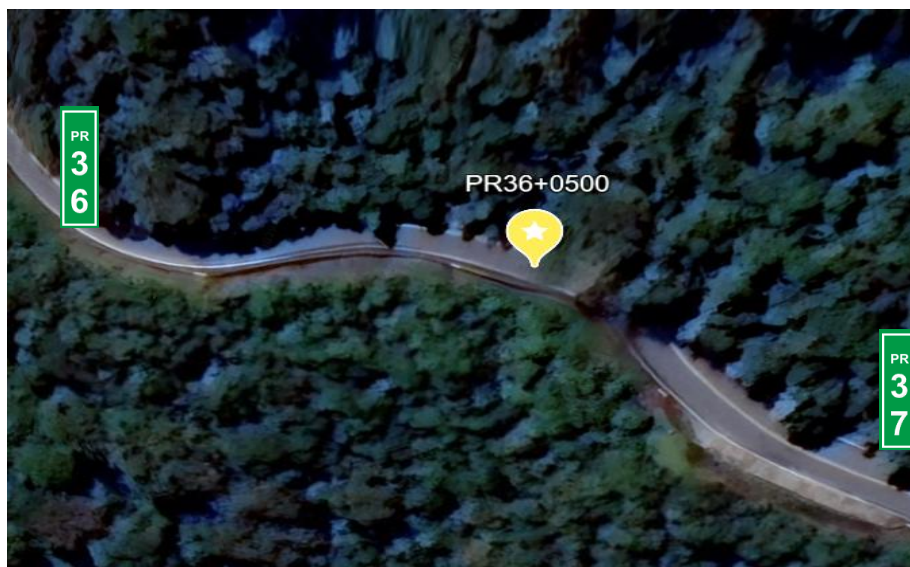
### 2.1. Geometría de la vía:

Se registra un accidente en el sector rural del municipio de Piedecuesta, en la vía que conduce de Bucaramanga – Pamplona, Ruta Nacional 6603 a la altura del PR36+0500. El tramo está conformado por una calzada sencilla, sobre una curva hacia la derecha, precedida de una curva a la izquierda, en terreno montañoso. La vía es en pavimento flexible en buenas condiciones, presenta buena visibilidad y dispone de señalización horizontal y vertical en buen estado.

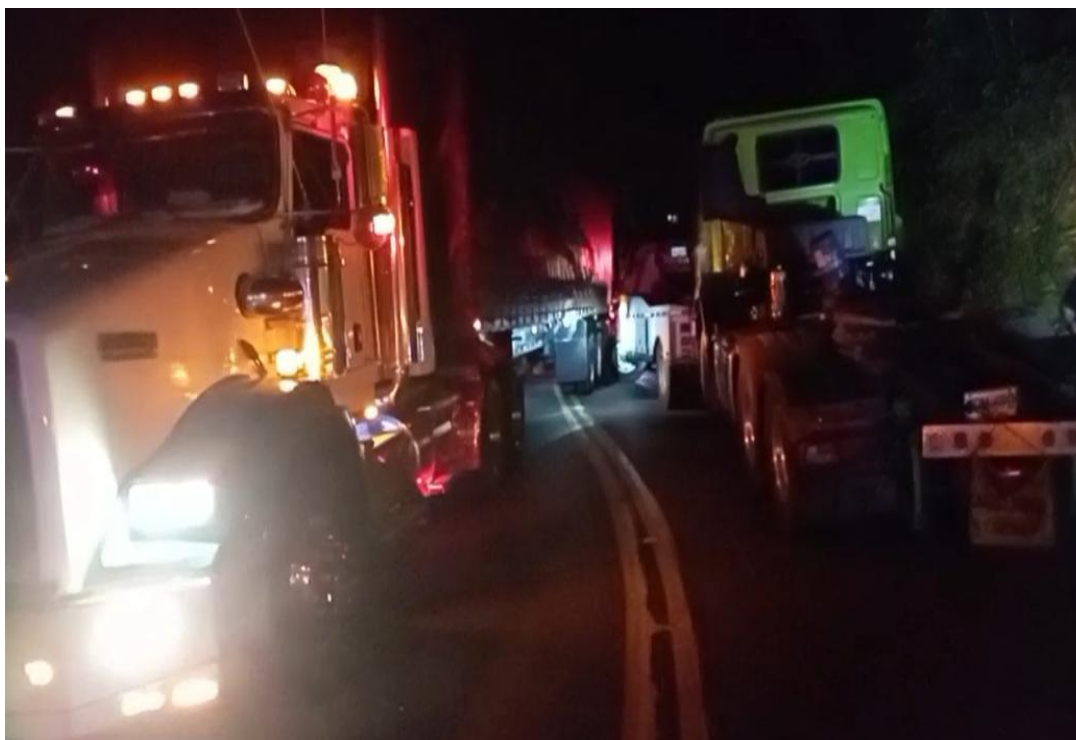
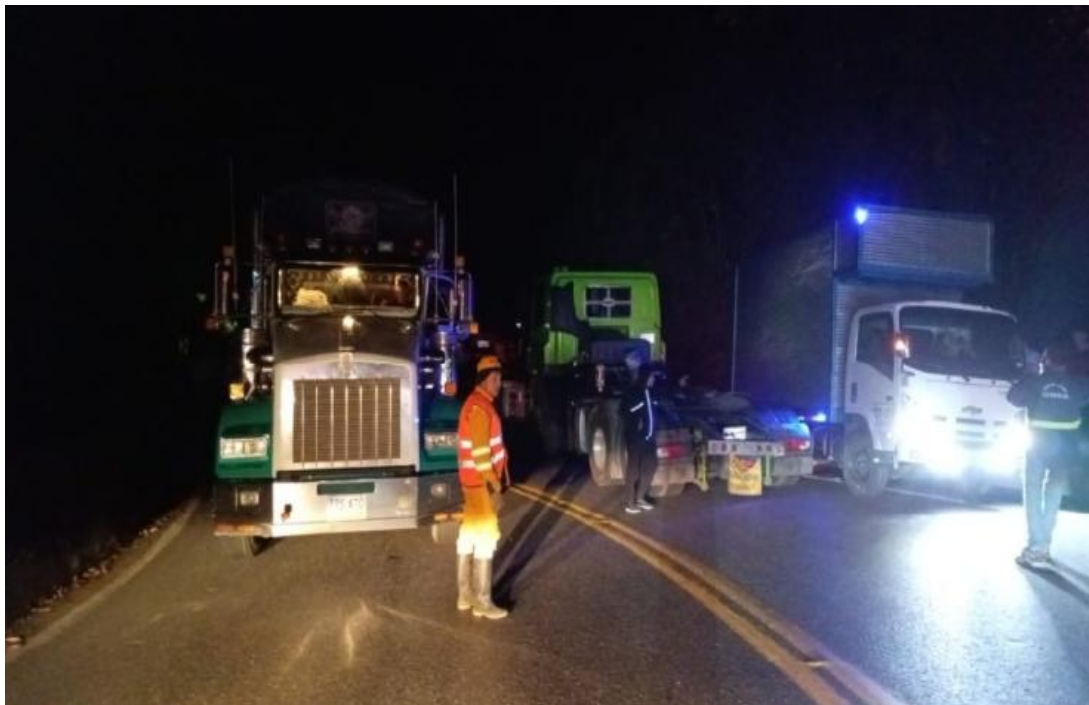
### 3.3. FOTOGRAFÍAS DE DETALLE DEL ACCIDENTE

Se concluye que el siniestro vial ocurrido en el PR36+0500 de la vía Bucaramanga – Pamplona, RN 6603 fue producto de una falla operacional asociada a la impericia en el manejo por parte del conductor del tractocamión de placas TTS-470. Tras la inspección de campo, se determinó que la infraestructura vial presenta condiciones óptimas de transitabilidad, con superficie de rodadura y señalización horizontal y vertical en buen estado; por lo tanto, el evento es ajeno al estado de la vía y se atribuye exclusivamente a factores externos relacionados con la operación del vehículo.

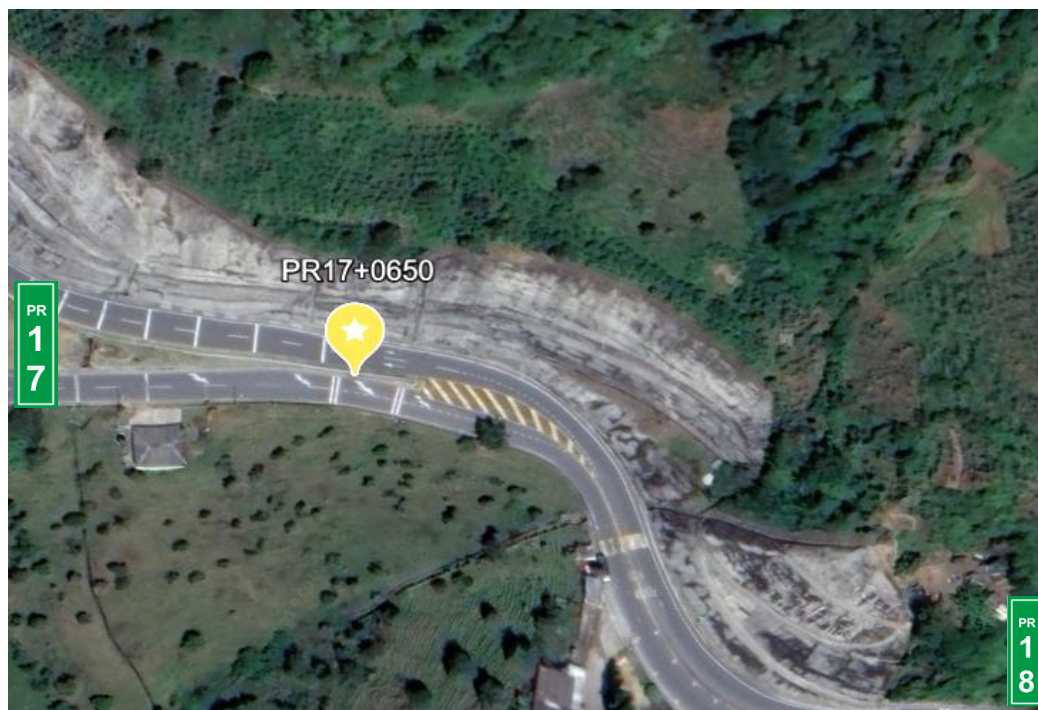
Se registra un accidente en el sector rural del municipio de Floridablanca, en la vía que conduce de Bucaramanga – Pamplona, Ruta Nacional 6603 a la altura del PR17+0650. El tramo está conformado por una calzada única en sentido ascendente, sobre una recta precedida de una curva a la derecha, en el sentido de la vía, en terreno ondulado. La vía es en pavimento flexible en buenas condiciones, presenta buena visibilidad y dispone de señalización horizontal y vertical en buen estado.

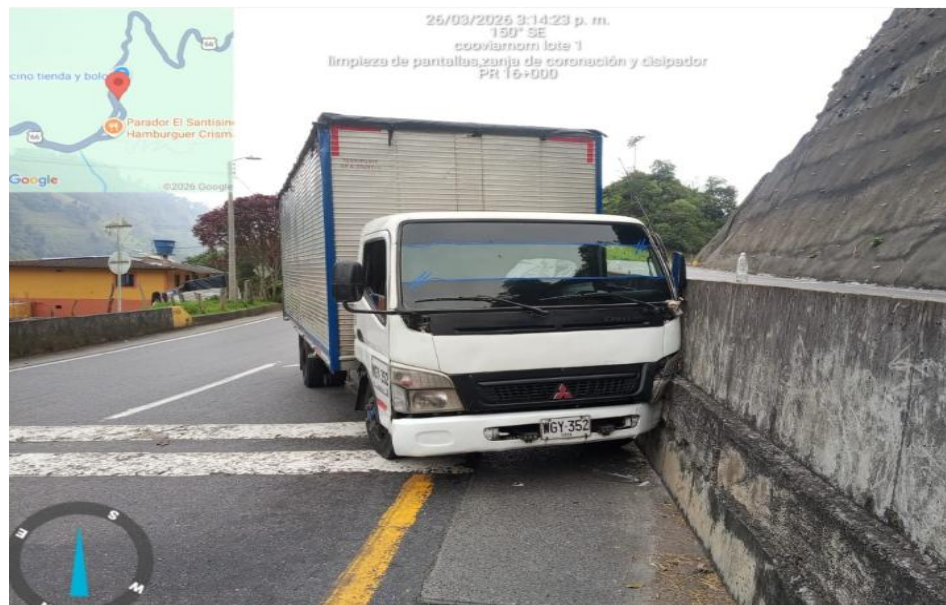
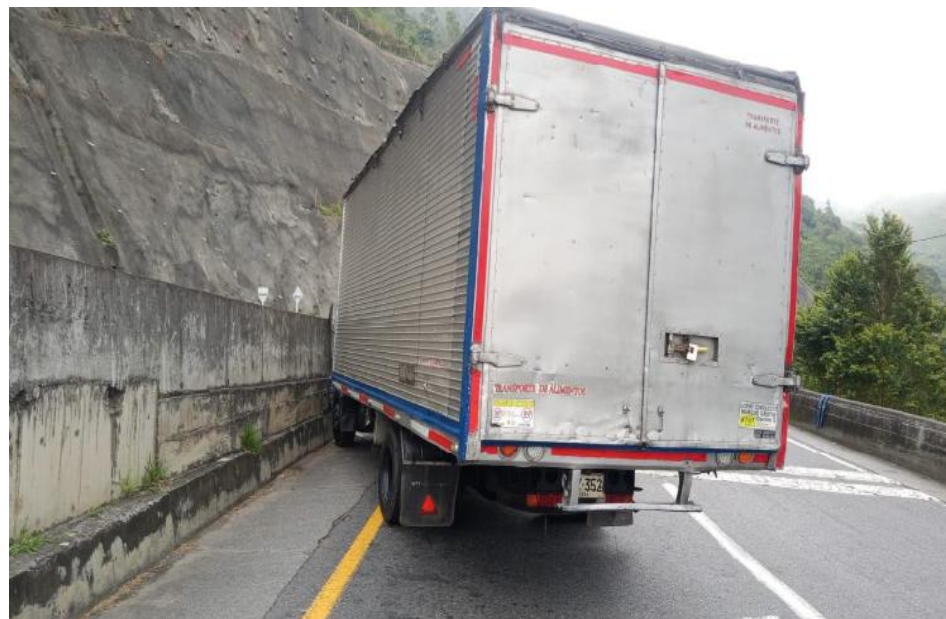
## 3.4. FOTOGRAFÍAS DE DETALLE DEL ACCIDENTE

El siniestro ocurrido en el PR17+0650 margen izquierdo, calzada ascendente de la vía Bucaramanga – Cuestaboba, Ruta Nacional 6603, se atribuye presuntamente a fallas mecánicas en el sistema de frenado, descartando deficiencias en la infraestructura vial como causa del evento. Cabe resaltar que, al momento del accidente, el tramo Bucaramanga - Pamplona en dicho punto de referencia contaba con pavimento y señalización en óptimas condiciones, cumpliendo con los estándares de seguridad y transitabilidad requeridos.

- Es imperativo que los conductores optimicen su capacidad de anticipación ante riesgos en curvas y aseguren un dominio constante de la trayectoria del vehículo. Se exhorta a gestionar adecuadamente los periodos de descanso para evitar siniestros derivados de fallas humanas, como los microsueños, actuando de forma preventiva ante cualquier señal de cansancio.

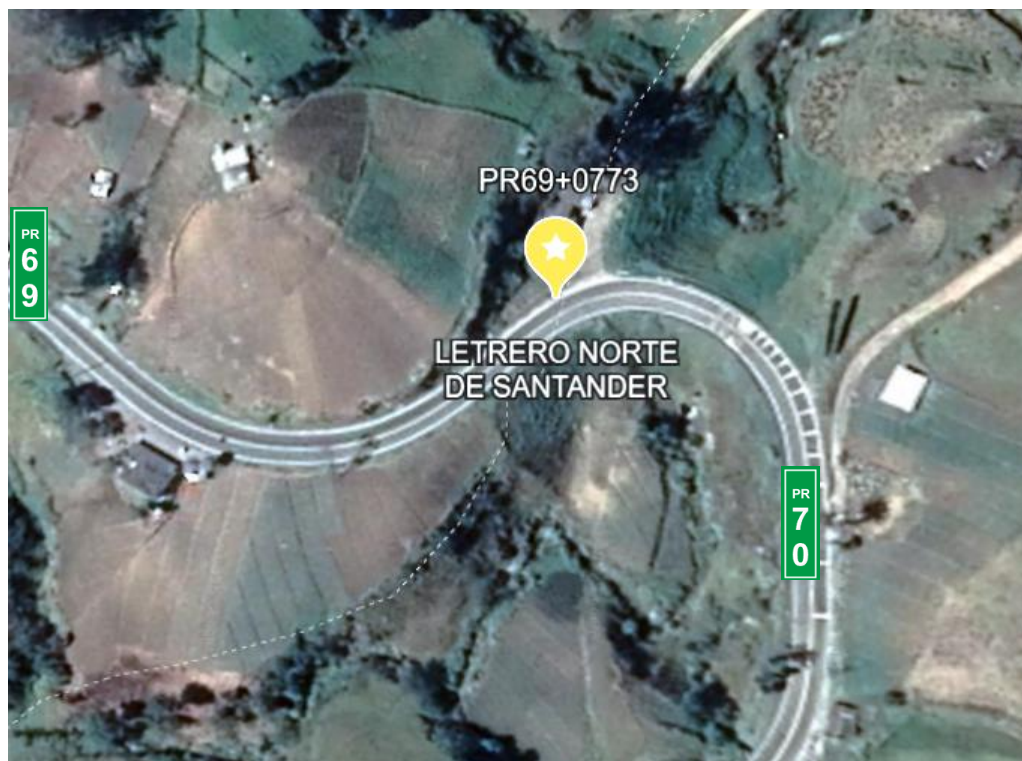
Se registra un accidente en el sector rural del municipio de Tona, en la vía que conduce de Bucaramanga – Pamplona, Ruta Nacional 6603 a la altura del PR69+0773. El tramo está conformado por una calzada sencilla en doble sentido, sobre una curva hacia la derecha, antecedida de una curva a la izquierda en el sentido de la vía, en terreno montañoso. La vía es en pavimento flexible en buenas condiciones, presenta buena visibilidad y dispone de señalización horizontal y vertical en buen estado.

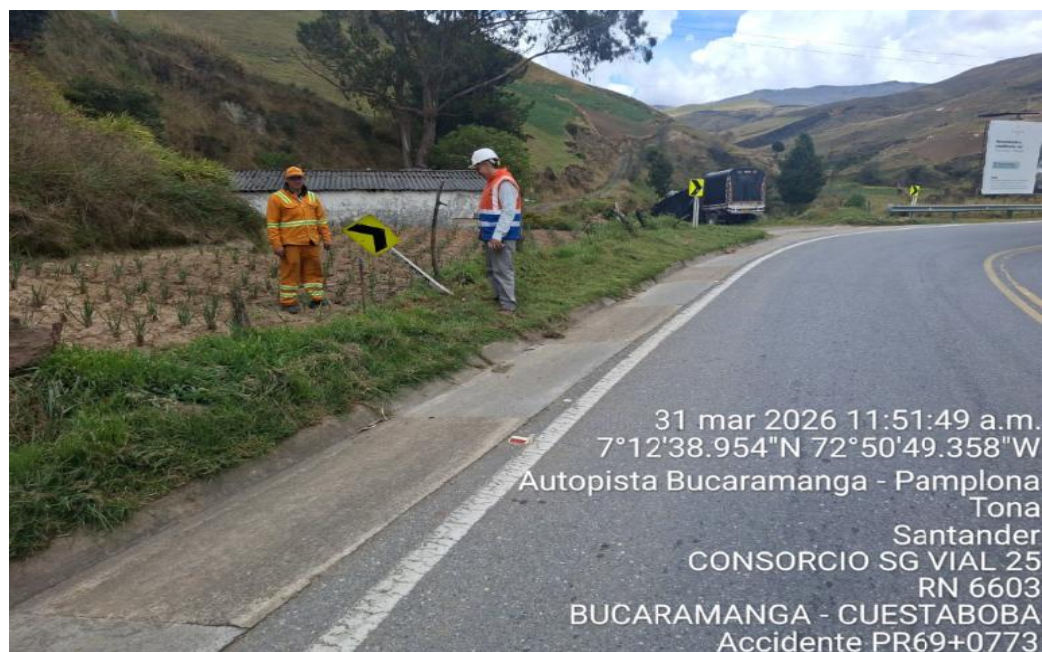
### 3.3. FOTOGRAFÍAS DE DETALLE DEL ACCIDENTE

El día 31 de marzo de 2026, aproximadamente a las 8:21 a.m., se registró un siniestro vial en el PR69+0773 de la vía Bucaramanga – Pamplona, RN 6603, jurisdicción del municipio de Tona. El evento involucró una motocicleta cuyo conductor presuntamente perdió el control al abordar la curva, derivando en un volcamiento lateral y caída del ocupante sobre la superficie de la calzada; el incidente dejó al conductor con lesiones considerables en una de las extremidades inferiores. La Administración Vial coordinó el apoyo de la Policía de Carreteras y servicios de ambulancia para el traslado del lesionado a un centro médico asistencial.

- Es imperativo que los conductores optimicen su capacidad de anticipación ante riesgos en curvas y aseguren un dominio constante de la trayectoria del vehículo. Se exhorta a gestionar adecuadamente los periodos de descanso para evitar siniestros derivados de fallas humanas, como los microsueños, actuando de forma preventiva ante cualquier señal de cansancio
