INFORME MENSUAL No. 12

PERIODO 01 AL 31 DE MARZO DE 2026

Contrato de Obra: ICCU-201 de 2025  
Objeto: "ATENCIÓN Y PREVENCIÓN INTEGRAL DE EMERGENCIAS VIALES Y DE  
PUENTES VEHICULARES EN LA PROVINCIAS DE ALMEIDAS, GUAVIO, MEDINA,  
ORIENTE, SOACHA, PROVINCIA ALTO MAGDALENA Y SUMAPAZ DEL  
DEPARTAMENTO DE CUNDINAMARCA"

Contratista de obra: CONSORCIO OBRAS ICCU CJK  
Nit. 901.915.156-6

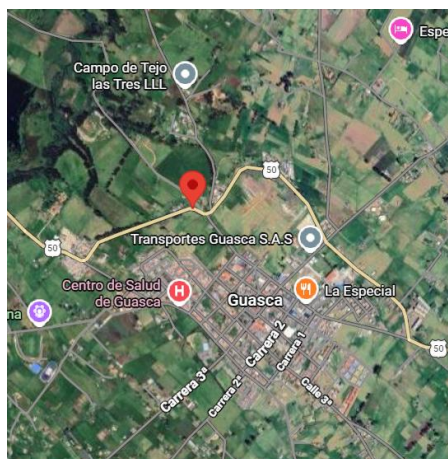
Ilustración 11. Ruta Nacional 50 Guasca Cundinamarca

En la Ruta Nacional 50, a la altura del perímetro urbano del municipio de Guasca (Cundinamarca), se presenta una situación de emergencia vial asociada al deterioro avanzado de la estructura del pavimento en un tramo intervenido en asfalto. La afectación se manifiesta en sectores puntuales con daños severos en la superficie de rodadura, comprometiendo la funcionalidad de la vía y las condiciones de seguridad para el tránsito vehicular.

El tramo afectado presenta fallas visibles que reducen la calidad de rodadura y generan riesgos para los usuarios, especialmente en condiciones de lluvia, donde se incrementa la probabilidad de accidentes debido a la presencia de baches, material suelto y zonas con acumulación de agua.

Esta condición está directamente relacionada con el desgaste progresivo del pavimento, asociado al tránsito vehicular constante, el envejecimiento de la mezcla asfáltica y deficiencias en el sistema de drenaje superficial, lo cual ha favorecido la infiltración de agua hacia las capas inferiores y la pérdida de capacidad estructural del pavimento.

Durante la visita técnica realizada el 25 de marzo de 2026, se evidenció el deterioro progresivo de la superficie de rodadura en diferentes puntos del tramo evaluado. En ambas inspecciones se identificaron patologías típicas de fatiga estructural del pavimento, tales como fisuración en red tipo piel de cocodrilo, presencia de baches con pérdida de mezcla asfáltica, desgaste superficial generalizado y sectores con empozamientos.

La visita más reciente permitió corroborar la evolución de los daños previamente identificados, evidenciando un avance en el deterioro, especialmente en las zonas con fallas estructurales, donde se ha incrementado la pérdida de material y la afectación de la capa de rodadura.

Estas condiciones reflejan un proceso de degradación progresiva asociado a la disminución de la capacidad portante del pavimento, influenciado por el tránsito vehicular y la infiltración de agua debido a deficiencias en el drenaje superficial. La acumulación de agua en la calzada ha acelerado el deterioro, favoreciendo la aparición y propagación de nuevas fallas.

- Fresado de la carpeta asfáltica existente en los sectores que presentan deterioro, con el fin de retirar el material afectado y garantizar una adecuada adherencia de la nueva capa.
- Suministro, extendido y compactación de mezcla asfáltica en caliente, para la conformación de una nueva carpeta de rodadura que restablezca las condiciones estructurales y funcionales de la vía.
- Limpieza y preparación de la superficie intervenida, asegurando condiciones óptimas para la colocación del nuevo material.

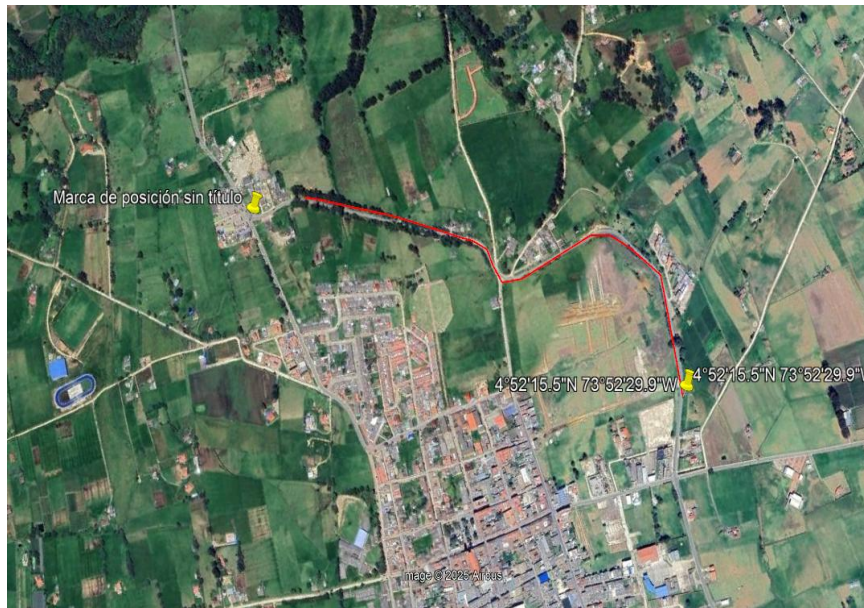
Ilustración 1. : UBICACIÓN DEL SEGMENTO AFECTADO

El tramo de vía inspeccionado en el municipio de Guasca, correspondiente a una sección pavimentada en mezcla asfáltica, presenta un deterioro avanzado que afecta tanto su funcionalidad como la seguridad vial. Durante la auscultación visual se identificaron múltiples patologías asociadas al agotamiento estructural del pavimento, en puntos muy específicos, entre ellas: fisuración en red tipo piel de cocodrilo, baches profundos con pérdida total de mezcla asfáltica, desprendimiento superficial y presencia de empozamientos.

Estas condiciones evidencian un proceso de degradación progresiva acelerado, posiblemente asociado a una combinación de envejecimiento del material, tránsito vehicular frecuente y deficiencias en el manejo de aguas superficiales. La falta de drenaje adecuado ha contribuido a la saturación del paquete estructural, disminuyendo su capacidad portante y favoreciendo la aparición de fallas estructurales.

- Grietas en red tipo piel de cocodrilo en sectores extensos.
- Huecos o baches con pérdida total de mezcla asfáltica.
- Presencia de desgaste superficial generalizado.
- Empozamientos y saturación por falta de drenaje adecuado en puntos específicos.

El tramo inspeccionado presenta deterioros evidentes en la superficie de rodadura que justifican la intervención inmediata. Se requiere ejecutar medidas correctivas con materiales y técnicas apropiadas, priorizando la seguridad de los usuarios y la prolongación de la vida útil del pavimento.

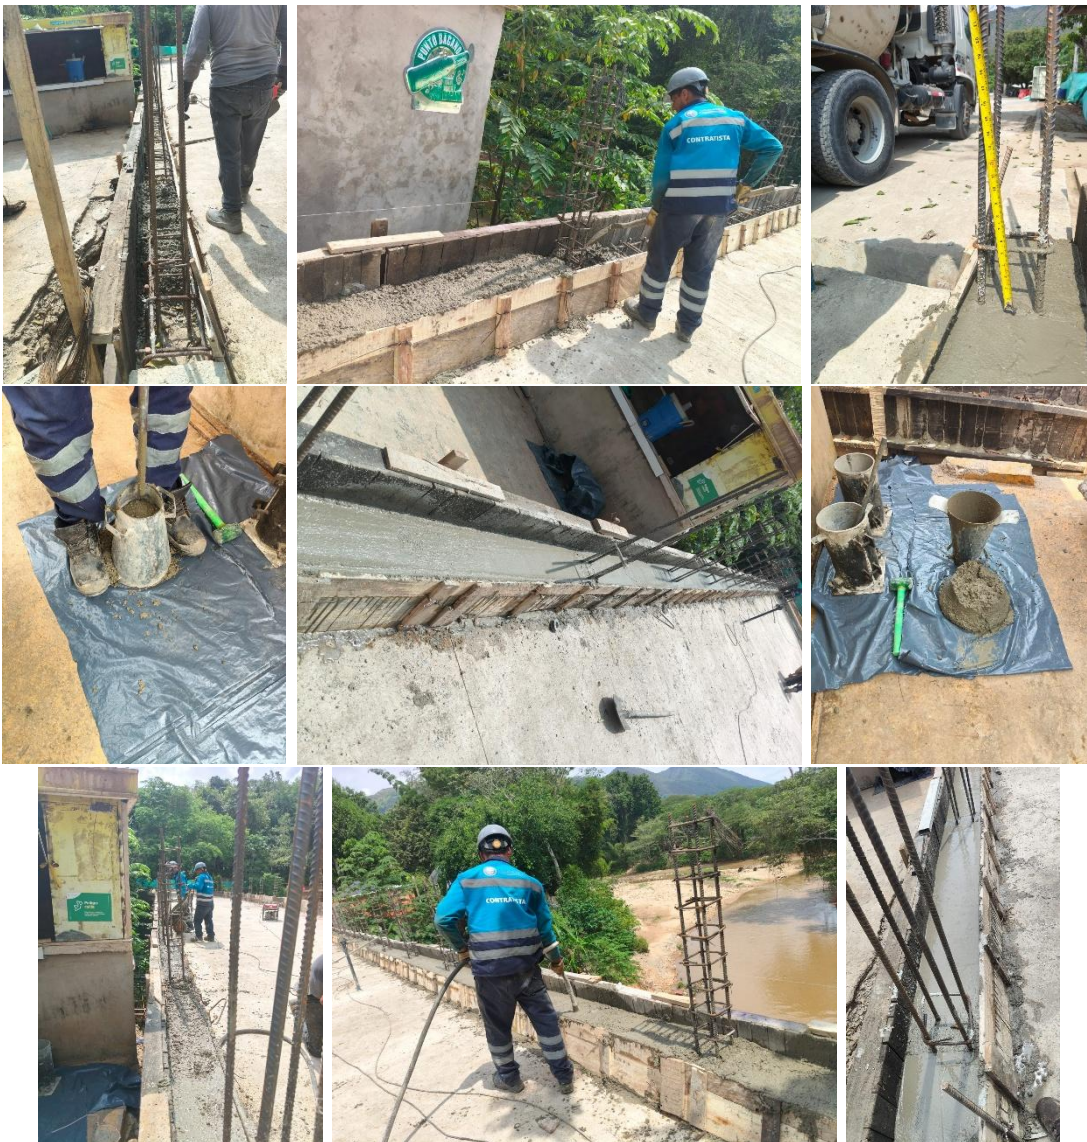
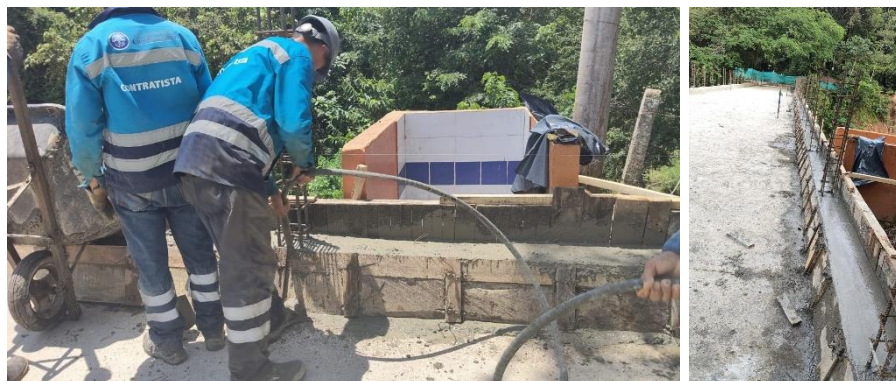
## 1. Fundida de guarda ruedas

Se ejecutó la fundida del guarda ruedas del puente como elementos de confinamiento y protección lateral de la superestructura, garantizando su adecuada geometría, alineamiento y niveles conforme a los diseños establecidos. Esta actividad incluyó la localización en obra, la instalación del refuerzo, el encofrado, así como el vaciado, vibrado y curado del concreto, asegurando la resistencia y durabilidad requeridas.

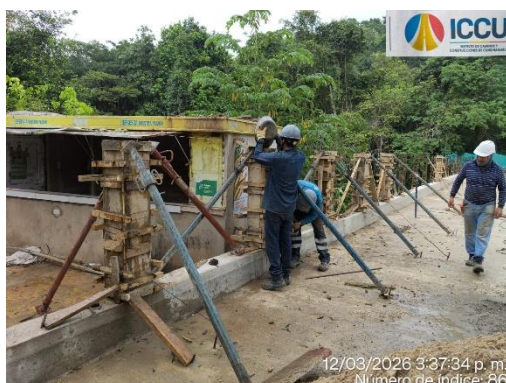
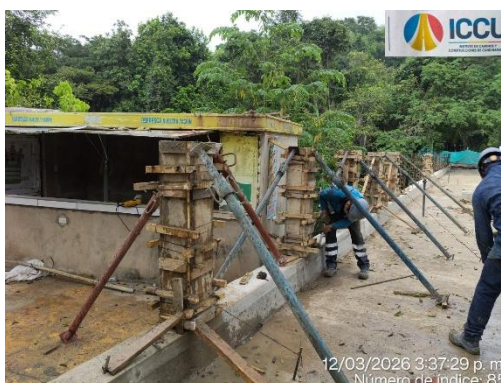
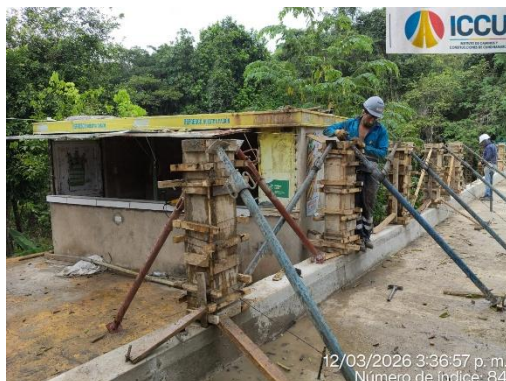
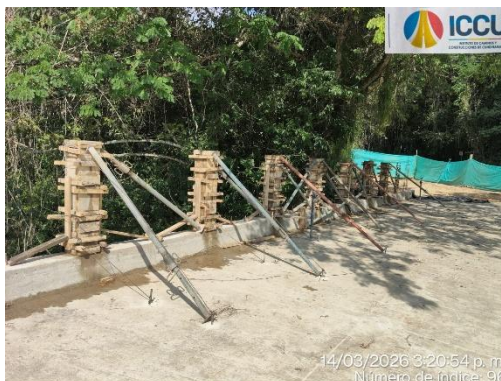
## 2. Fundida de pedestales (columnetas)

Se ejecutó la fundida de los pedestales (columnetas) en concreto, destinados a servir como elementos de soporte para la posterior instalación de la baranda metálica del puente. Esta actividad incluyó la localización en obra conforme a los planos de diseño, la verificación de niveles y alineamientos, así como la adecuada disposición del refuerzo y elementos de anclaje. El proceso de vaciado se realizó garantizando condiciones óptimas de colocación, vibrado y curado del concreto, con el fin de asegurar la resistencia y durabilidad requeridas para el correcto desempeño estructural de estos elementos.

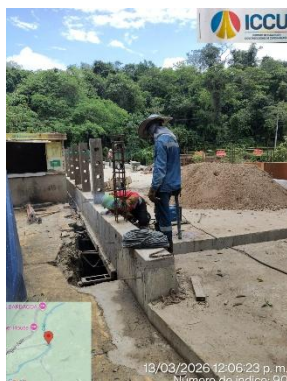
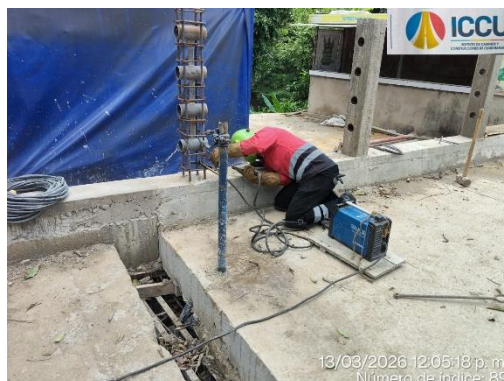
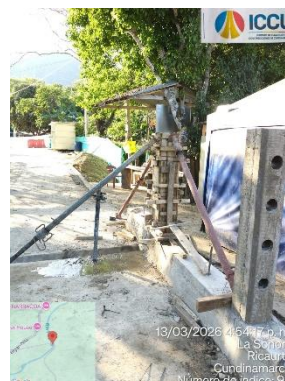
### 3. Instalación y montaje de la baranda metálica

Se dio inicio a la instalación de la baranda metálica como sistema de protección lateral del puente, mediante el posicionamiento y fijación de los elementos sobre los pedestales previamente construidos. Esta actividad comprendió la alineación de los tramos, el ajuste y aseguramiento de las conexiones, así como la verificación de verticalidad y continuidad del sistema. Se avanzó progresivamente en el montaje, cumpliendo con las especificaciones técnicas del proyecto, con el objetivo de garantizar condiciones adecuadas de seguridad vial y funcionalidad para los usuarios de la estructura.

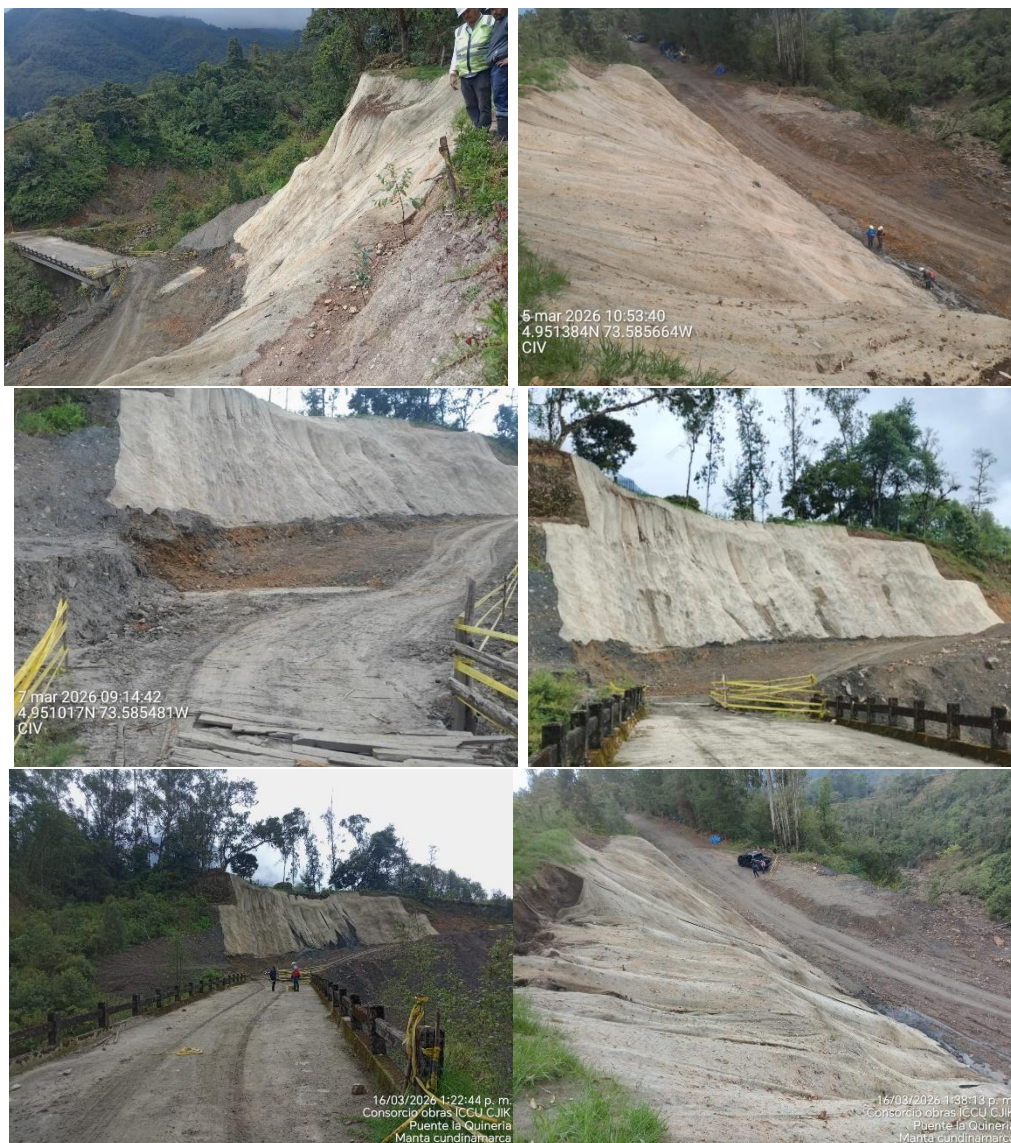
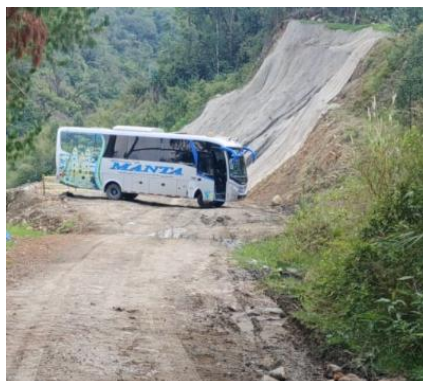
## 1. Mantenimiento Biomanto

En el frente de obra ubicado en el municipio de Manta, se realizaron actividades de mantenimiento sobre las áreas protegidas con biomanto, las cuales incluyeron inspección detallada de su estado y ajuste en los sectores que presentaban desprendimientos o pérdida de adherencia. Adicionalmente, se efectuó la limpieza superficial retirando material suelto y vegetación invasiva, con el fin de garantizar la funcionalidad del sistema y mantener la protección del suelo frente a procesos de erosión superficial.

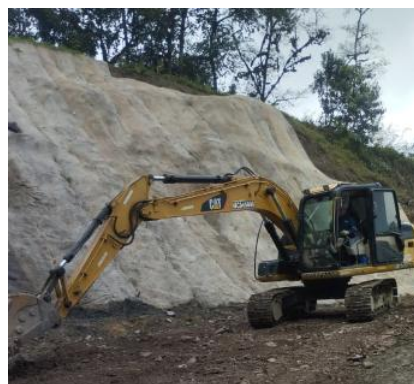
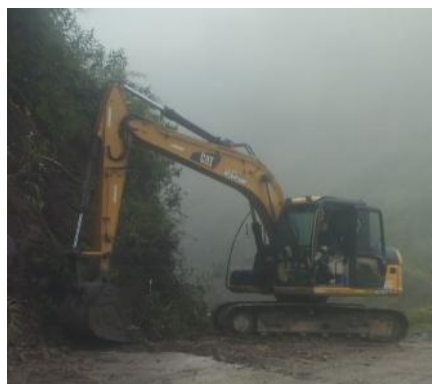
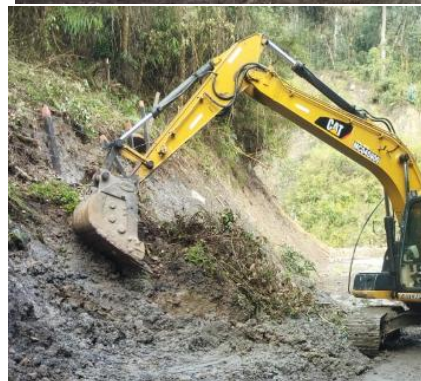
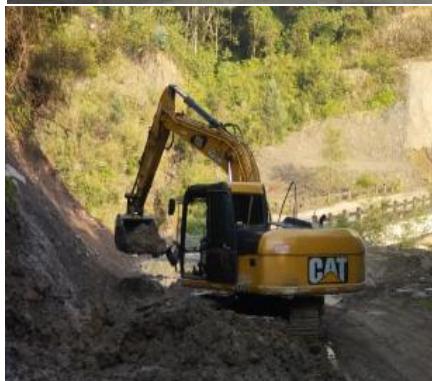
## 2. Trabajos maquinaria

En el frente de Manta, se desarrollaron trabajos con maquinaria amarilla enfocados en la conformación y mejoramiento de la vía, incluyendo nivelación de la superficie de rodadura y manejo de material en sitio. Estas actividades permitieron mejorar las condiciones de transitabilidad del corredor vial y avanzar en la adecuación del terreno, contribuyendo a la estabilidad y funcionalidad del tramo intervenido.

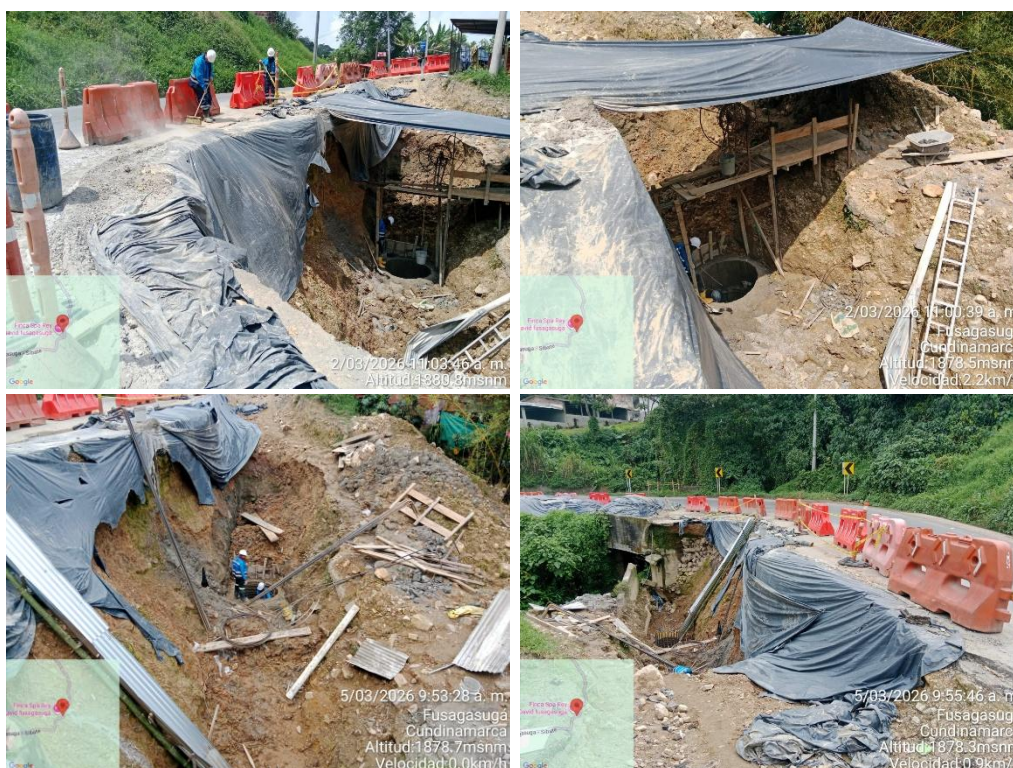
## 1. Excavación y construcción de caisson mediante anillos.

Se ejecutaron labores de excavación manual progresiva en el caisson 2, junto con la fundida de los anillos en concreto, asegurando el cumplimiento de las dimensiones y especificaciones técnicas. Paralelamente, se realizaron actividades de manejo y control de agua en el caisson 1, con el fin de mantener condiciones adecuadas para la ejecución de las obras.

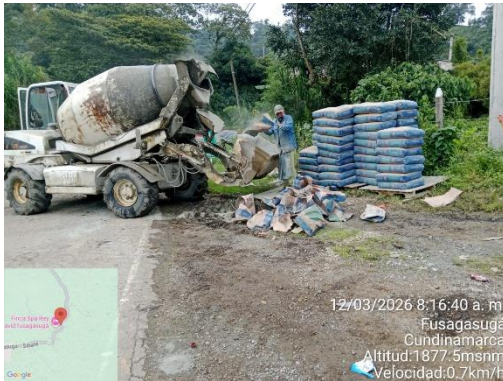
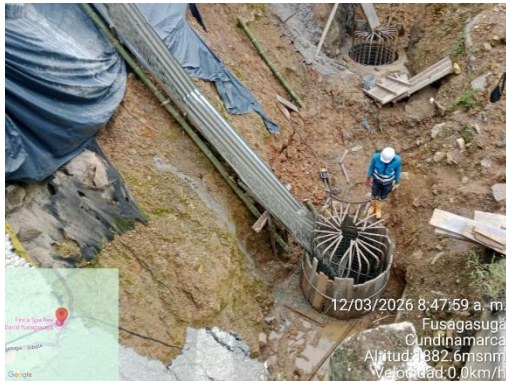
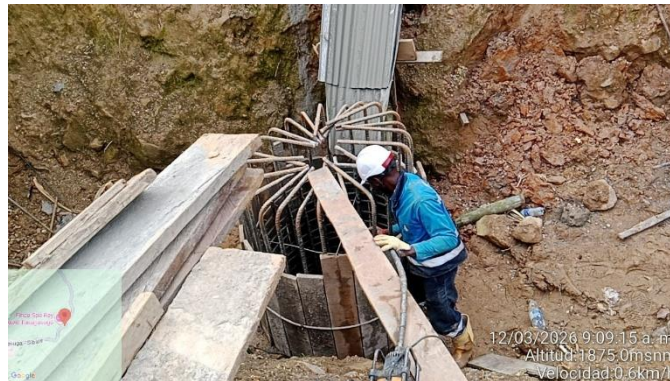
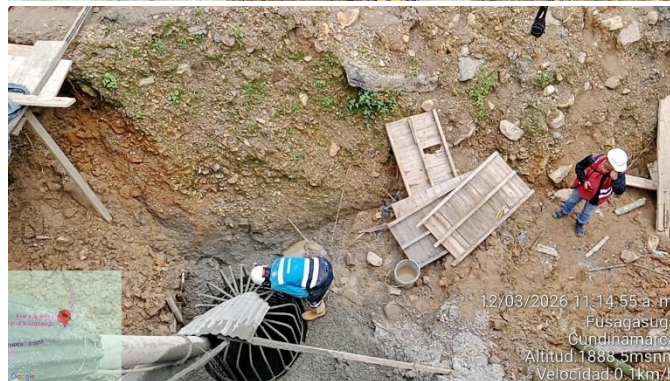
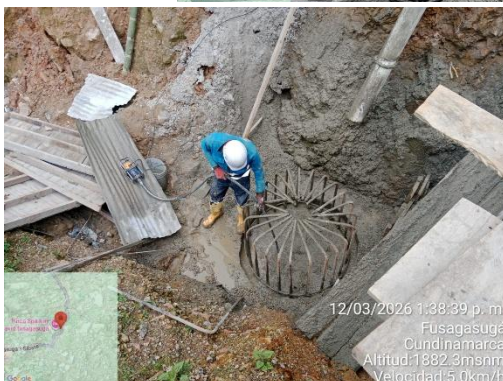
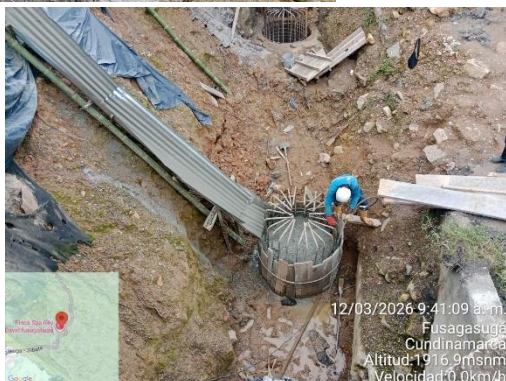
## 2. Fundida de elementos de cimentación.

Se llevó a cabo la fundida de los caisson ejecutados, consolidando el avance de la cimentación profunda. Adicionalmente, se realizó la fundida de concreto de solado para la viga de cimentación, como preparación para las siguientes etapas estructurales.

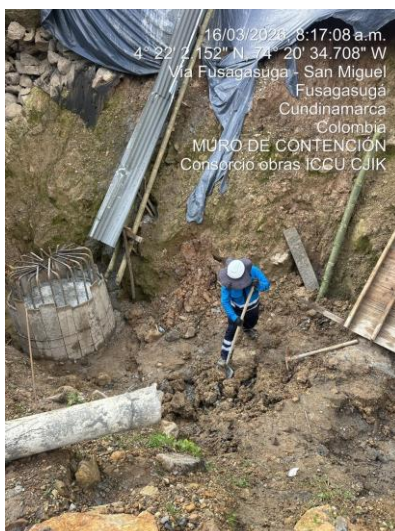
### 3. Limpieza, retiro de material y mantenimiento del área intervenida.

Se desarrollaron actividades de limpieza general y retiro de material suelto, derivado de las condiciones del terreno y factores climáticos, con el fin de mantener la estabilidad y condiciones seguras en el frente de obra.

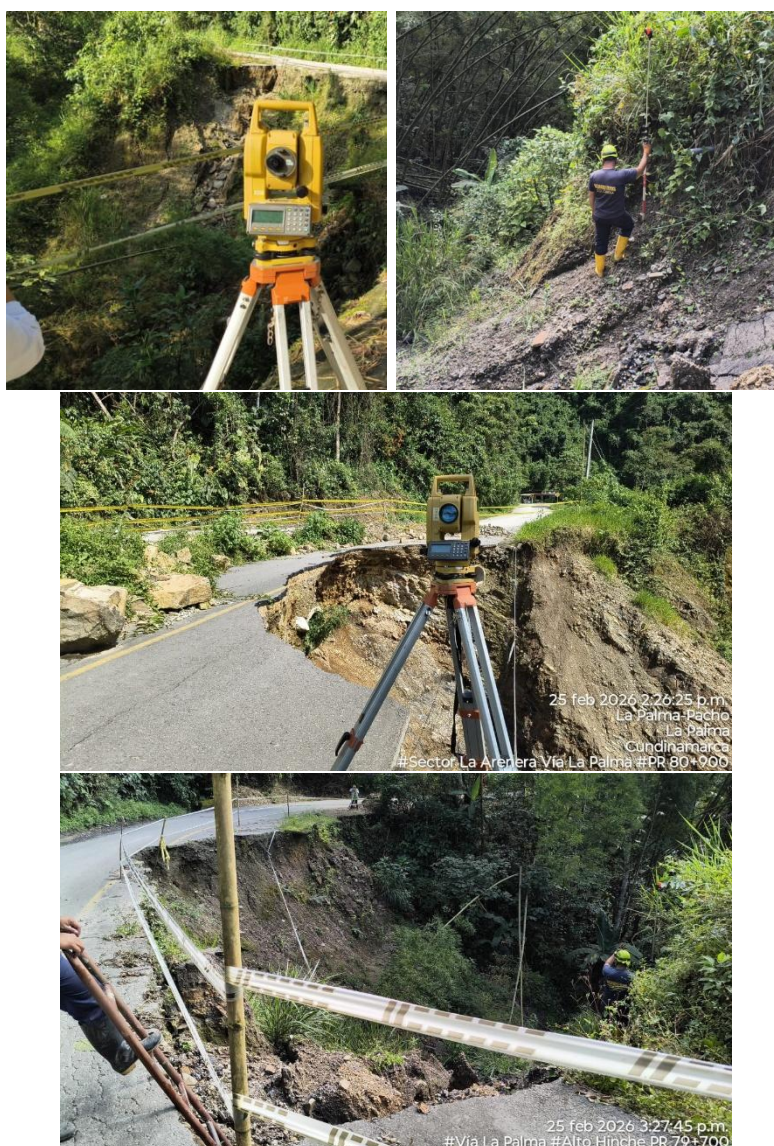
1. Inicio de actividades constructivas en el frente de obra, incluyendo localización y replanteo de las áreas de intervención.

Se dio inicio a las actividades en el frente de obra mediante la identificación y delimitación de las zonas de intervención, realizando la localización y replanteo conforme a los diseños del proyecto. Estas labores incluyeron la verificación de puntos y niveles, garantizando la correcta disposición de las áreas destinadas a las obras proyectadas.

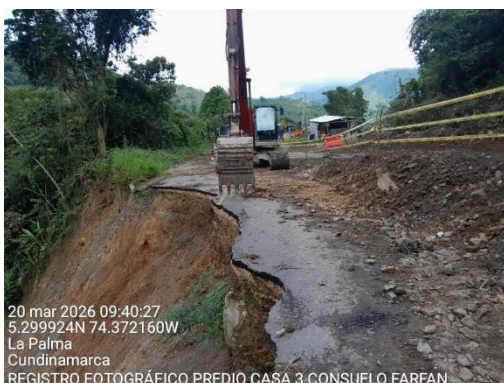
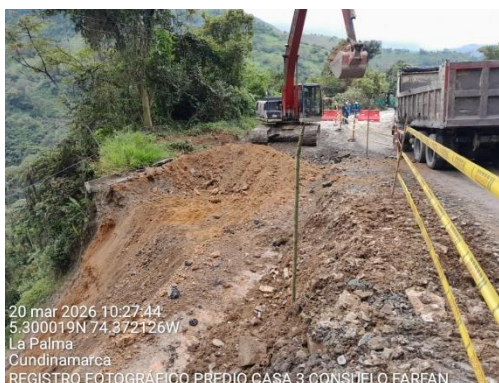
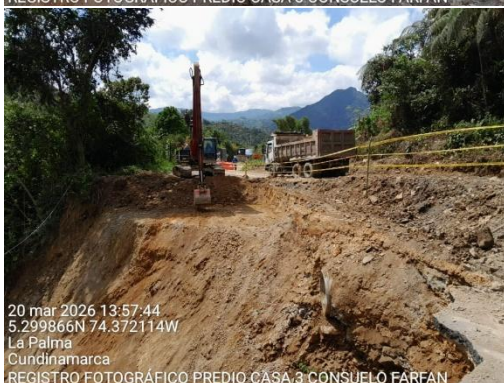
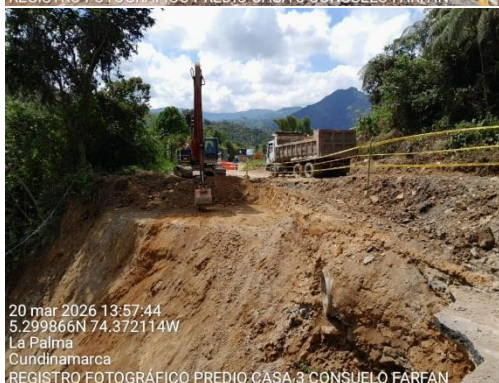
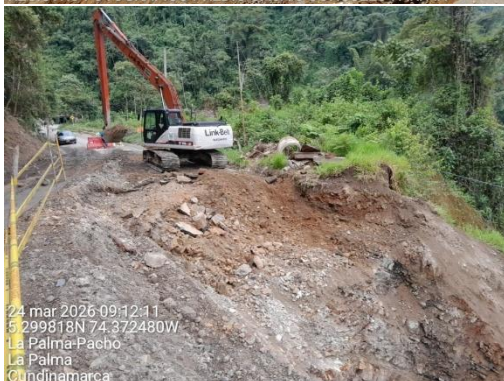
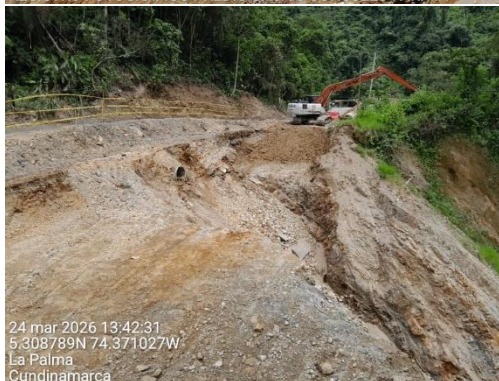
2. Adecuación del terreno mediante excavaciones, movimientos de tierra, conformación y nivelación de plataformas de trabajo.

Se ejecutaron trabajos de adecuación del terreno que comprendieron excavaciones, cortes y movimientos de tierra, con el fin de conformar y nivelar las plataformas requeridas para el desarrollo de las actividades constructivas, asegurando condiciones adecuadas de estabilidad y operatividad.

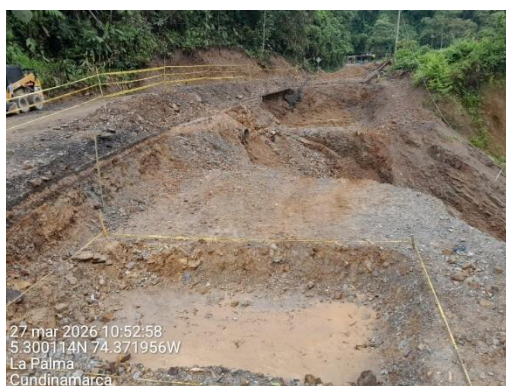
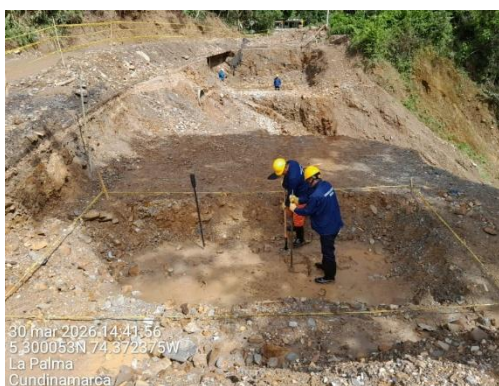
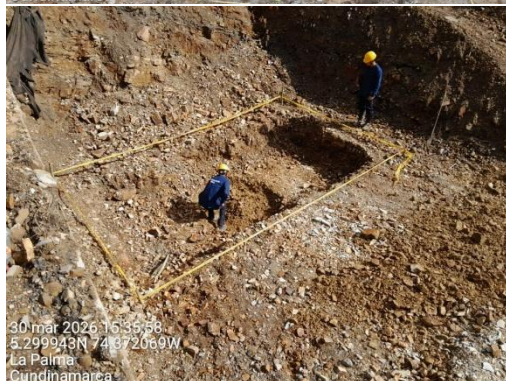
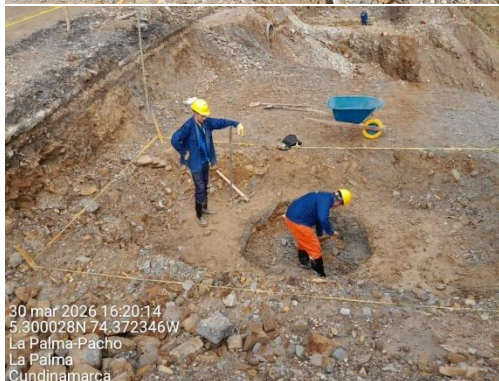
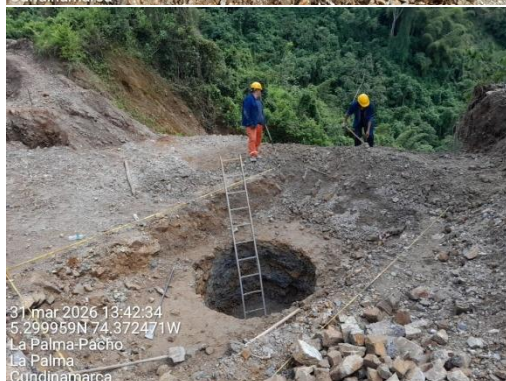
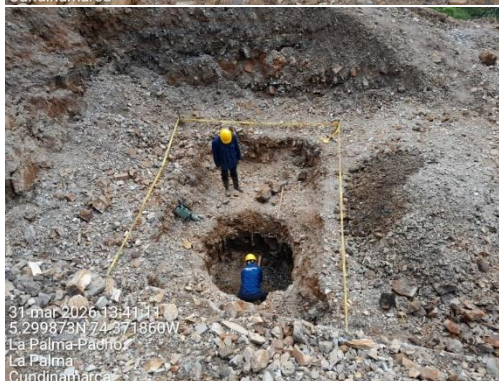
### 3. Excavación de los estribos del puente

En el frente de obra correspondiente al puente La Palma, se iniciaron las actividades de excavación para la cimentación profunda de los estribos, mediante la ejecución de caisson. Estas labores comprenden la remoción controlada de material en el área previamente localizada y replanteada, garantizando la estabilidad de las paredes de excavación y el cumplimiento de las dimensiones de diseño.

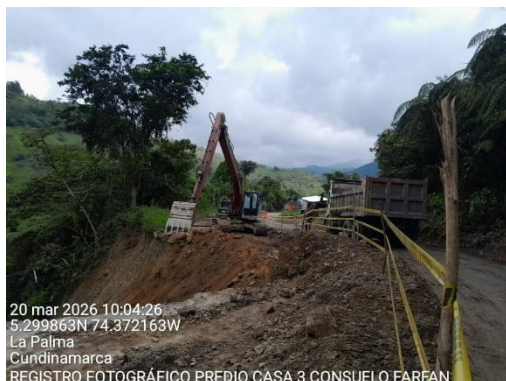
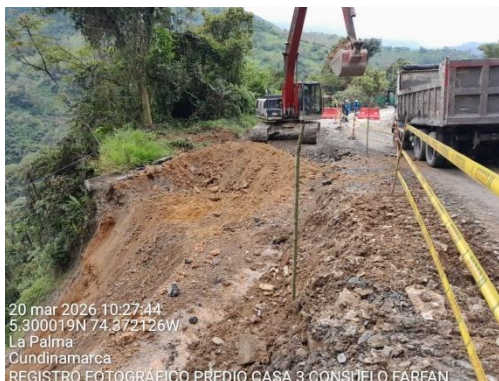
**4. Cargue, transporte y disposición del material producto de excavación, con apoyo de maquinaria.**

El material resultante de las excavaciones fue cargado, transportado y dispuesto en sitios autorizados, mediante el uso de maquinaria y volquetas, garantizando el manejo adecuado de los excedentes y la limpieza progresiva del frente de obra.

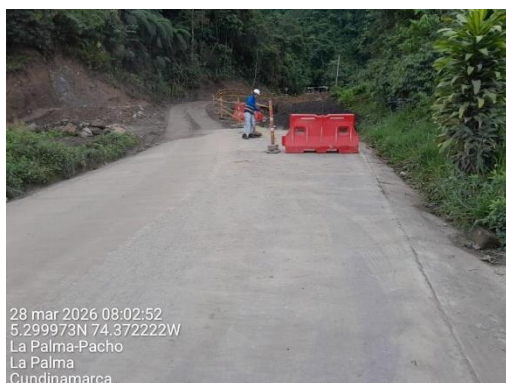
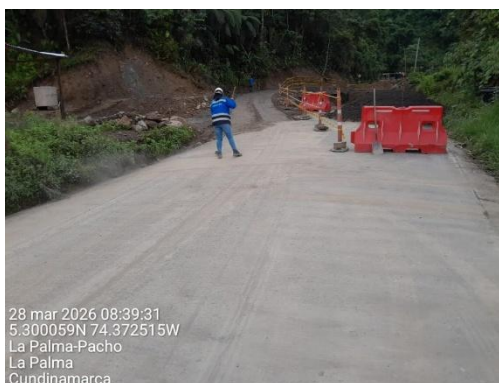
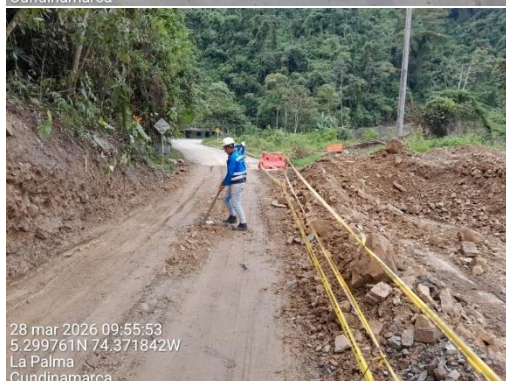
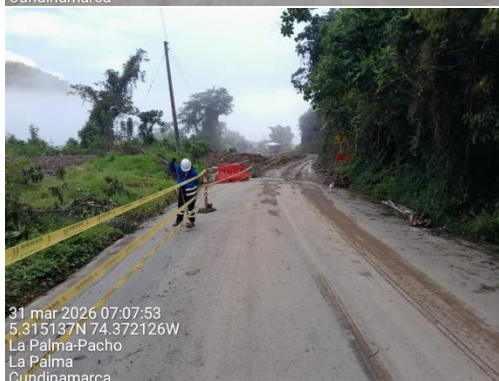
**5. Limpieza, retiro de material y estabilización del área intervenida.**

Se realizaron actividades de limpieza general, incluyendo el retiro de material suelto y proveniente de derrumbes, así como ajustes en las superficies intervenidas, con el fin de mejorar las condiciones de estabilidad y seguridad en el área de trabajo.

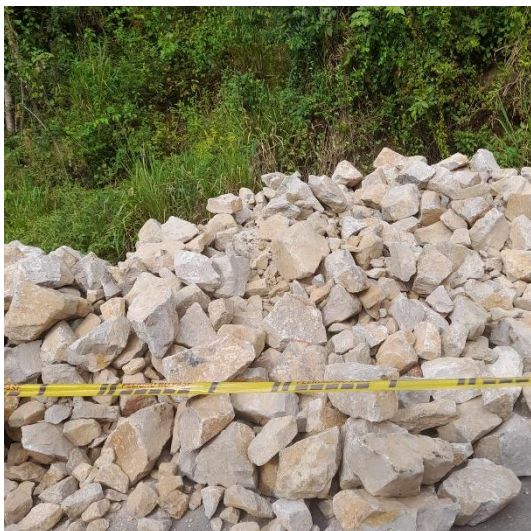
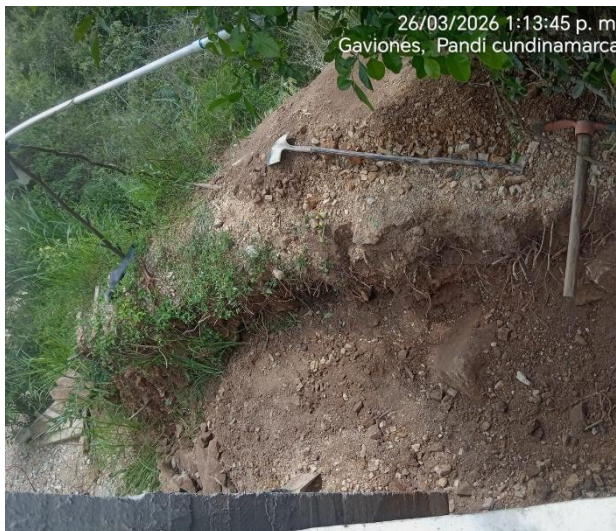
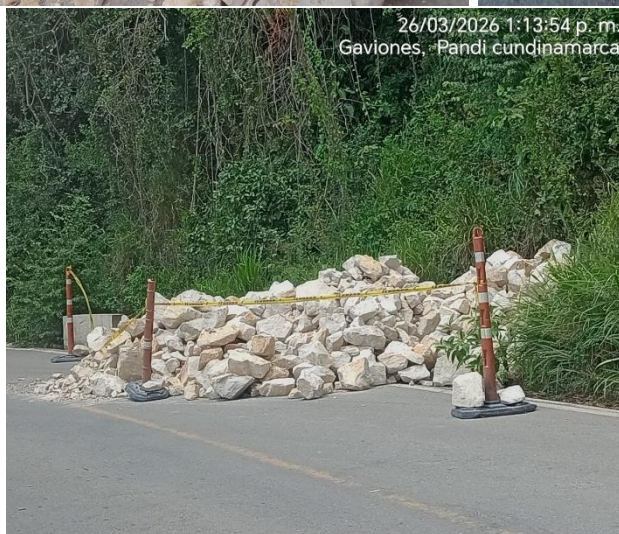
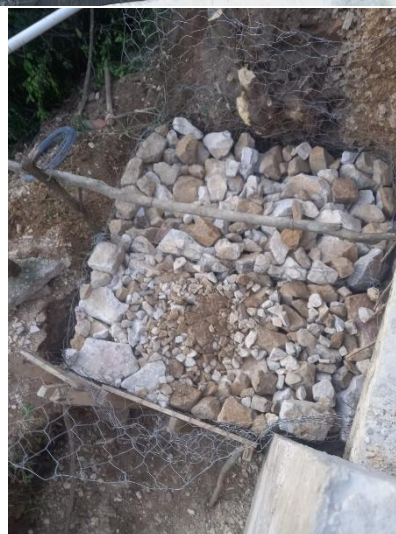
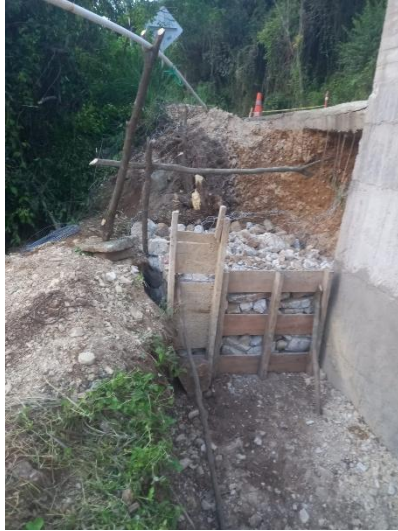
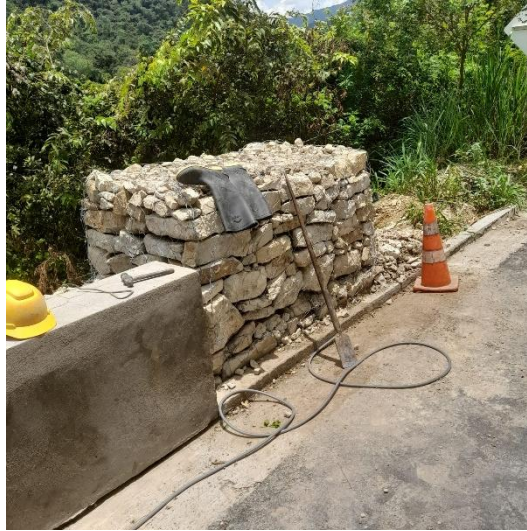
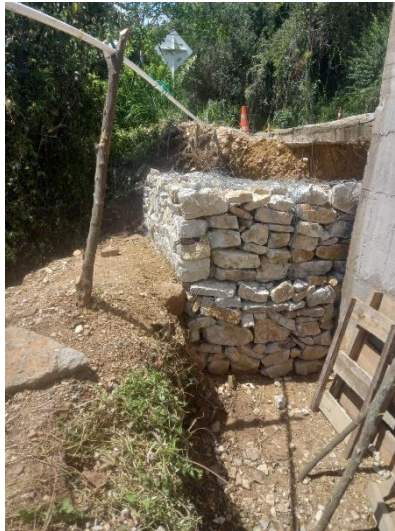
## 1. Construcción muro gaviones

Construcción de gaviones como obra complementaria, ejecutada para garantizar la estabilidad de los llenos previamente conformados en las cunetas y prevenir procesos de socavación o desplazamiento del material.
