ALCALDIA LOCAL DE SAN CRISTOBAL
INSPECCIÓN DE POLICIA No. 4A

INFORME TECNICO

No. 019- CPS-013-2025

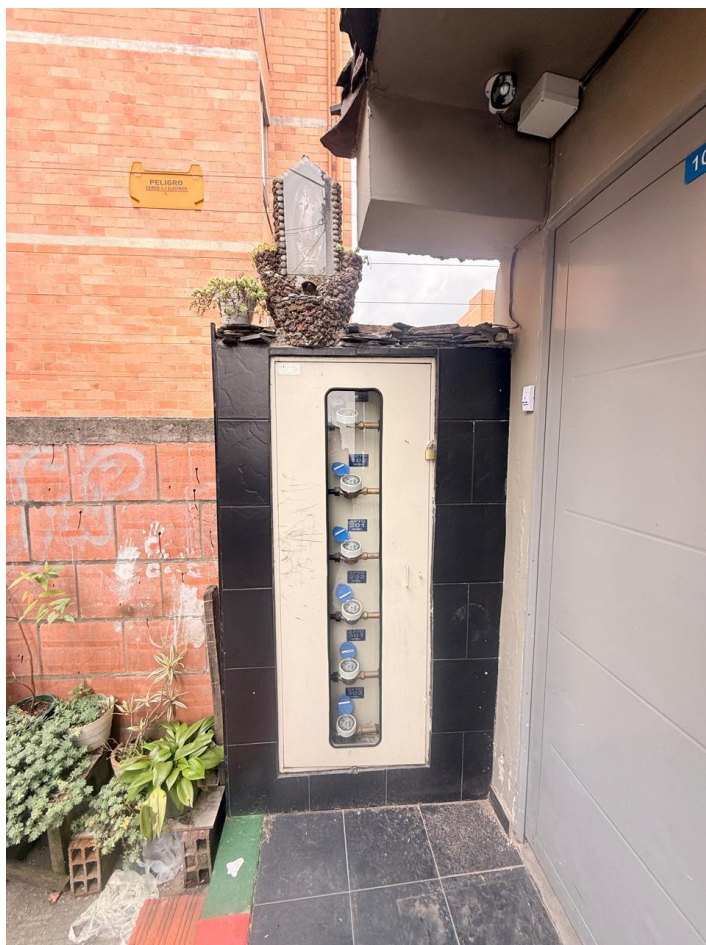
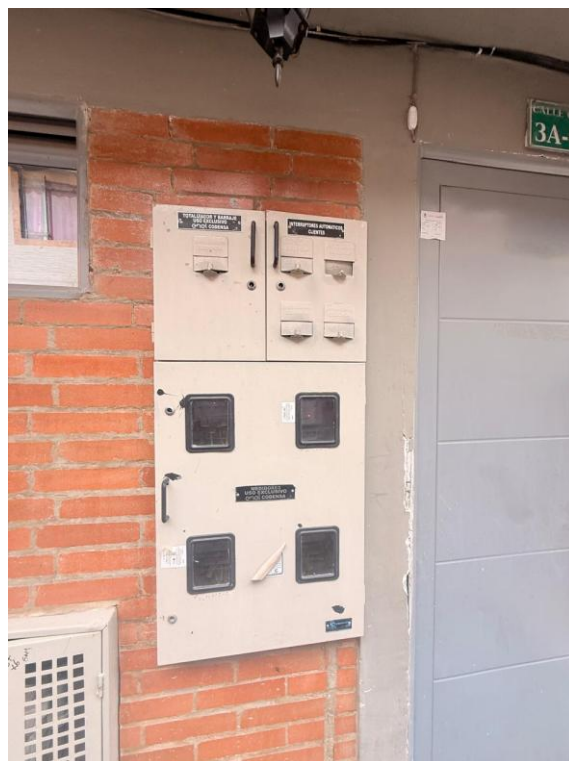
Fotografías

En la inspección realizada al predio ubicado en la Calle 6 Sur 3A 05, se observó que la edificación tiene tres niveles y está situada al final de una calle cerrada, en la esquina. La construcción parece ser relativamente nueva, con acabados en ladrillo expuesto y ventanería en aluminio plateado. Desde una perspectiva general, la propiedad parece estar dividida en varios apartamentos, lo que sugiere que se trata de una propiedad horizontal. En las puertas exteriores de los apartamentos se identificaron las numeraciones 101 y 102, lo que confirma la división de la edificación en diferentes unidades. Al revisar el sistema de contadores de agua, se observaron hasta seis medidores diferentes, lo que indicaría que la edificación tiene seis unidades habitacionales. Sin embargo, aunque los apartamentos podrían ser de aproximadamente 30 metros cuadrados, al considerar los puntos fijos y los aislamientos posteriores, se estima que el tamaño real de los apartamentos es inferior a 25 metros cuadrados, lo cual no cumpliría con la normativa vigente en cuanto a la superficie mínima permitida para este tipo de construcciones.

Un aspecto importante que se observó durante la inspección fue la presencia de dos voladizos en el segundo piso del predio, lo cual representa una infracción a la normativa vigente. Según las regulaciones urbanísticas locales, solo se permite un voladizo de 60 centímetros en el primer piso. Sin embargo, el segundo voladizo excede esta medida, sobresaliendo en el espacio público y violando las restricciones de edificación que regulan el uso del espacio público en áreas residenciales. Este incumplimiento es relevante, ya que no solo afecta la estética del entorno urbano, sino que también puede generar problemas relacionados con la ocupación ilegal del espacio público, lo que va en contra de las políticas de planificación urbana. Es fundamental que se tomen medidas correctivas en este sentido, ya sea eliminando el voladizo o realizando las modificaciones necesarias para cumplir con las normativas.
