FORMATO TÉCNICO DE VISITA Y/O VERIFICACIÓN-
CONTROL URBANÍSTICO
ALCALDIA LOCAL DE SAN CRISTOBAL

Formato Técnico de Visita y/o Verificación- Control Urbanístico			INFORME TÉCNICO IT 074-CPS772-2026	
DATOS GENERALES				
FECHA DE VISITA	25 de abril de 2026	No. PRELIMINAR		
OBJETO DE LA VISITA	Obras y urbanismo	No. ACTUACIÓN ADMINISTRATIVA	20265430064053	
DIRECCIÓN DEL INMUEBLE	KR 11 E 20 92 S	CHIP	AAA0000PTLW	
NOMBRE DE LA PERSONA QUE ATIENDE	ENRIQUE PACHECO	TIPO Y No. IDENTIFICACIÓN	79371686	
NOMBRE DEL PROPIETARIO DEL INMUEBLE	ENRIQUE PACHECO	No. IDENTIFICACIÓN	79371686	
DIRECCIÓN DE NOTIFICACION	KR 11 E 20 92 S	TELÉFONO	3208696835	
ASPECTOS TÉCNICOS				
VERIFICACIÓN DOCUMENTAL				
LICENCIA DE CONSTRUCCIÓN	NO	LICENCIA No.	NO	
FECHA DE EJECUTORIA	NO	FECHA DE VIGENCIA	NO	
LICENCIA DE URBANISMO	NO	RESOLUCION No.	N/A	
FECHA DE EJECUTORIA	N/A	FECHA DE VIGENCIA	N/A	
ANÁLISIS DE LA LICENCIA APORTADA				
Al momento de la visita NO presento licencia.				
CONSULTA NORMA URBANA				
U.P.L.	SAN CRISTÓBAL	TRATAMIENTO	MEJORAMIENTO INTEGRAL	PREDIO DE INTERES CULTURAL

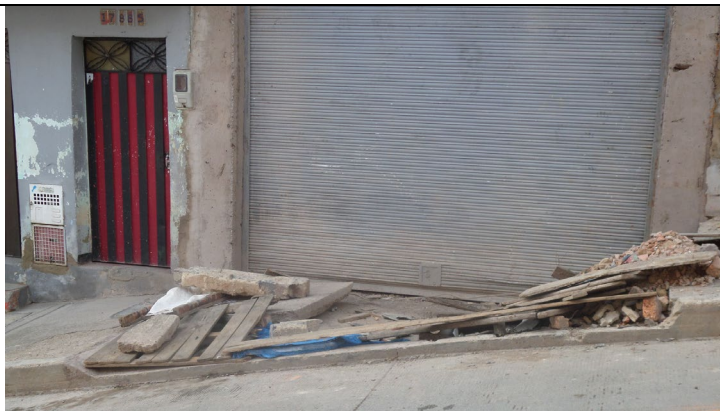
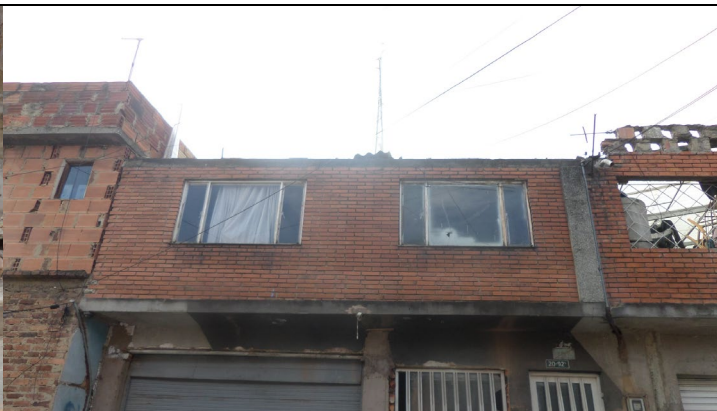
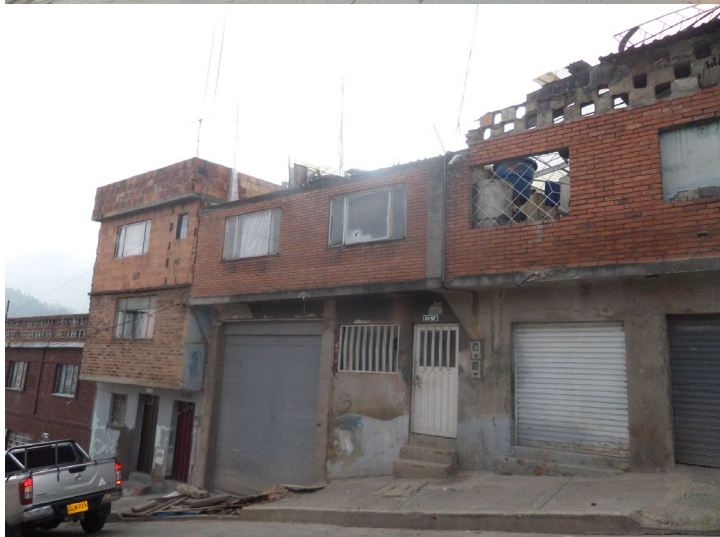
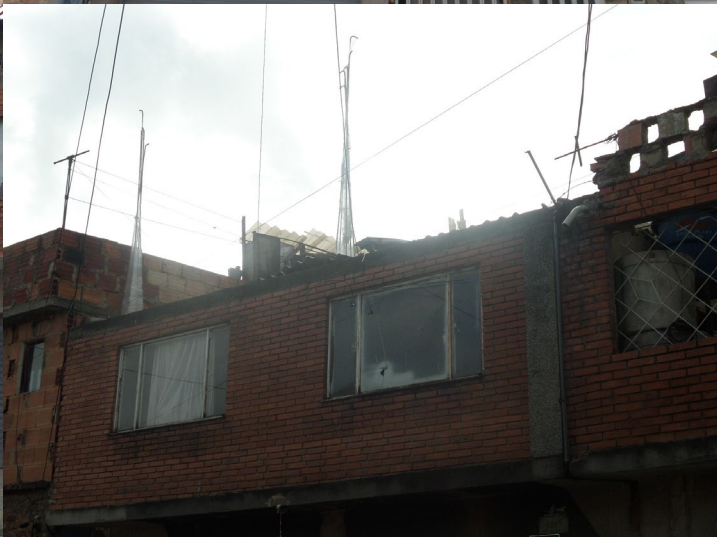
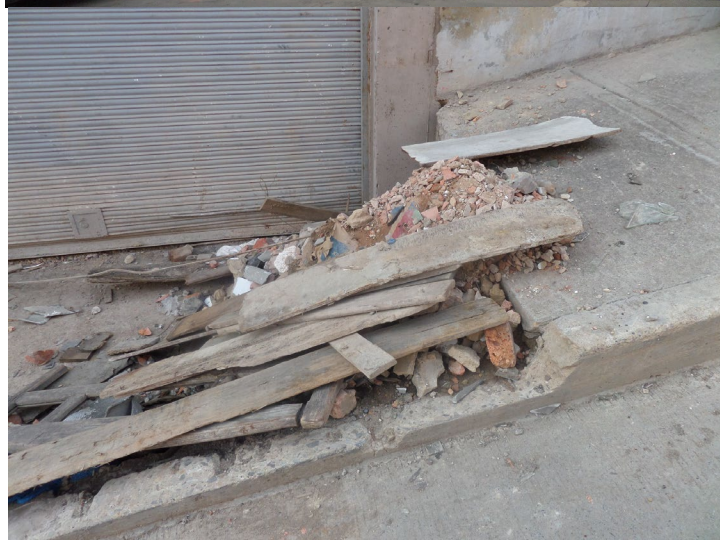
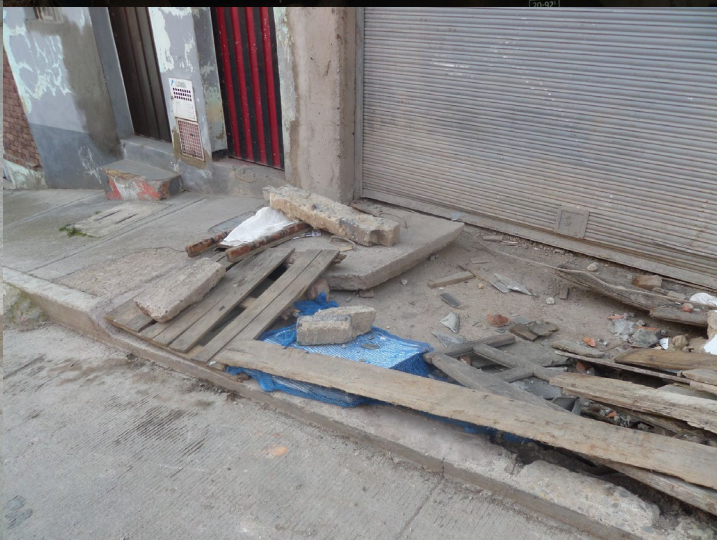
3. Se evidencia daño en el espacio público para ingreso aparente de vehículos.
4. **Se evidencian en la terraza unas varillas que están a lo largo de las columnas, para una aparente construcción de un tercer piso, sin la licencia respectiva. Se recomienda hacer seguimiento.**

7. Daño al espacio público 17.56 m2

- a. Daño al espacio público 17.56 m2
- b. uso residencial a comercial sin licencia con un area de 52.07 m2
- c. Modificación de fachada de ventana a puerta de bodega 9 m2 sin licencia
