**INFORME (Agosto 1 de 2019-Agosto 31 de 2019)**

**Contrato No. 2338-2018**

CONTRATAR EL MANTENIMIENTO PREVENTIVO Y CORRECTIVO DE LOS ESTANQUES, CANALES, FUENTES Y ESPEJOS DE AGUA Y LA OPERACIÓN, REPARACIÓN Y MANTENIMIENTO DE SUS EQUIPOS ELECTROMECAÑICOS UBICADOS EN LOS PARQUES Y ESCENARIOS ADMINISTRADOS POR EL IDRD.

SIERRAOSPINA MANTENIMIENTO DE LAGOS SAS  
NIT. 900.348.991-3  
Contratista

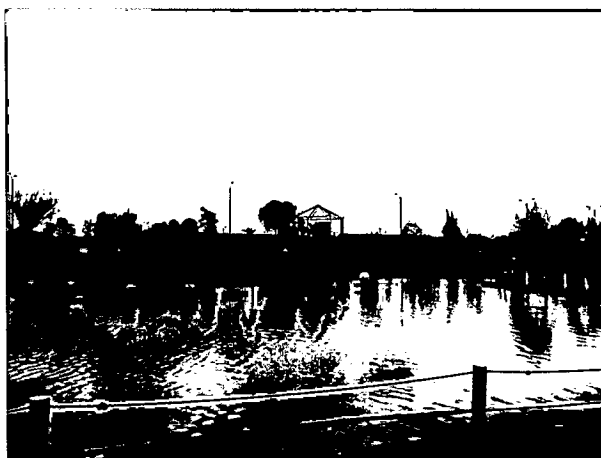
Figura 9. Estado actual del estanque.

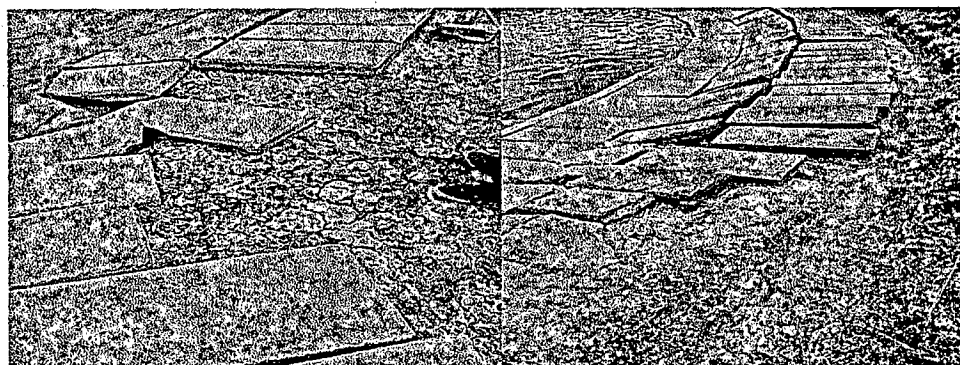
Debido a la alta humedad que puede tener las zonas donde se encuentran instaladas las losas de concreto alrededor del estanque en temporada de lluvia, y en vista de que el terreno no es estable, se presenta remoción de tierra y esto hace que las losas no estén situadas en terrenos uniformes, debido a su peso y estructura por el desnivel pueden fracturarse y generar un detrimento en el aspecto del estanque, la totalidad de las losas deben ser removidas para generar un proceso de estabilización y una

Figura 2. Losas de concreto que deben ser removidas en el estanque estadio

Para el retiro de las losas de concreto con un área de 160 m<sup>2</sup> en el estanque coliseo, 208 m<sup>2</sup> en el estanque estadio, y 140 m<sup>2</sup> en el estanque infantil, donde se ubicarán en un sector al lado de cada estanque.

Las losas de concreto las cuales su integridad no está comprometida serán reinstaladas en actividades posteriores.

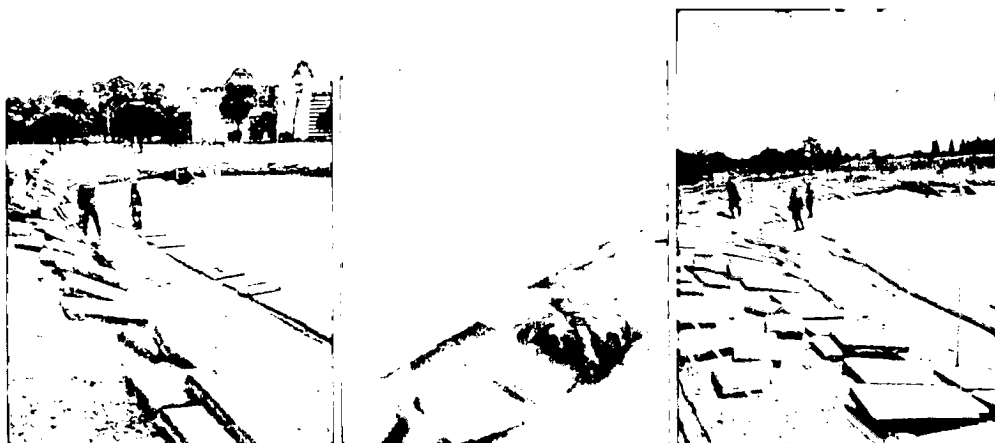
Figura 6. Levantamiento de losas de concreto en el estanque Estadio.

Se realizó el retiro de losas de concreto con un área de 160 m<sup>2</sup> en el estanque Coliseo, 208 m<sup>2</sup> en el estanque Estadio, y 140 m<sup>2</sup> en el estanque Infantil.

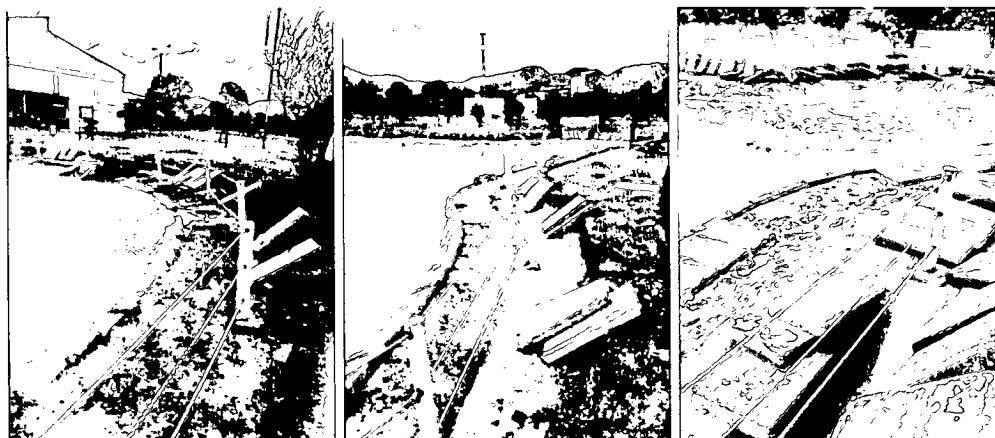
Figura 7. Levantamiento de losas de concreto en el estanque Coliseo.

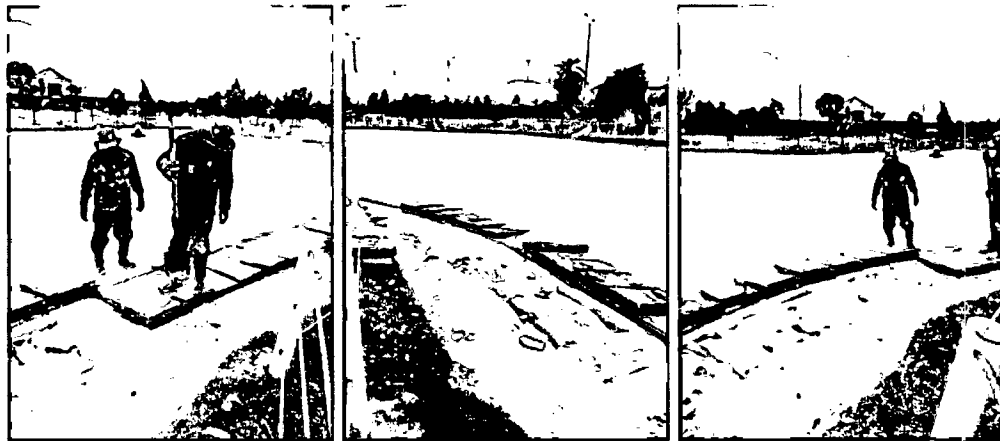
Figura 8. Levantamiento de losas de concreto en el estanque Infantil.

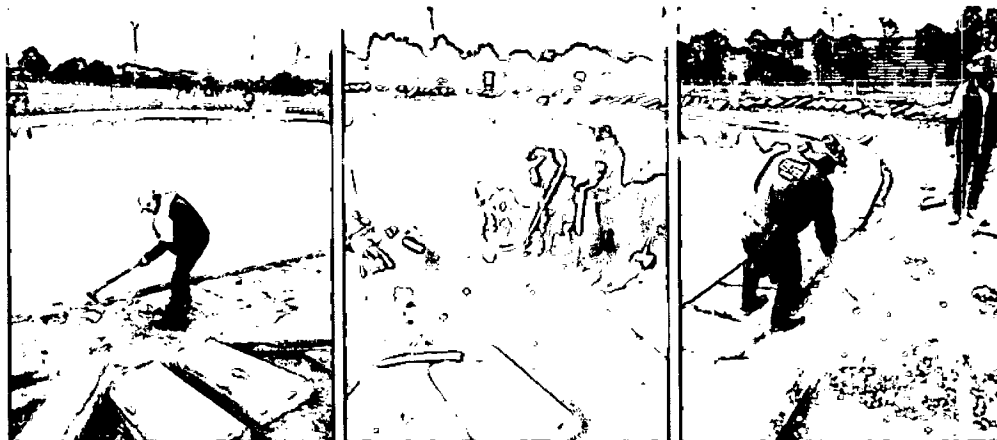
Figura 9 Retiro de lodos y adición de material para compactación, estanque Estadio.

Posterior al proceso de remoción de losas de concreto, se realizó la nivelación y estabilización del terreno, aquí se realizó el retiro de lodos acumulados en las zonas donde estaban instaladas las losas inicialmente, posterior a esto se adiciona material recebo que es apisionado, alcanzando el nivel adecuado para poder instalar las losas de concreto en cada estanque.

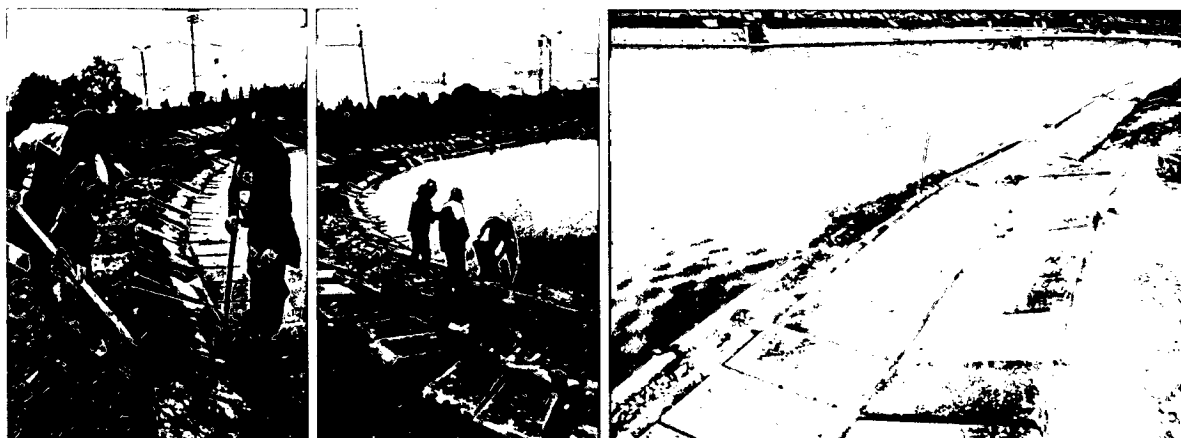
Figura 13. Reinstalación de losas de concreto en el estanque Estadio.

Se realizó la instalación del 40% de las losas removidas para un área total de 203 m<sup>2</sup> de losas de concreto con mortero, material el cual fue utilizado para evitar que puedan ser removidas y disminuir la acumulación de agua en puntos de desagüe.

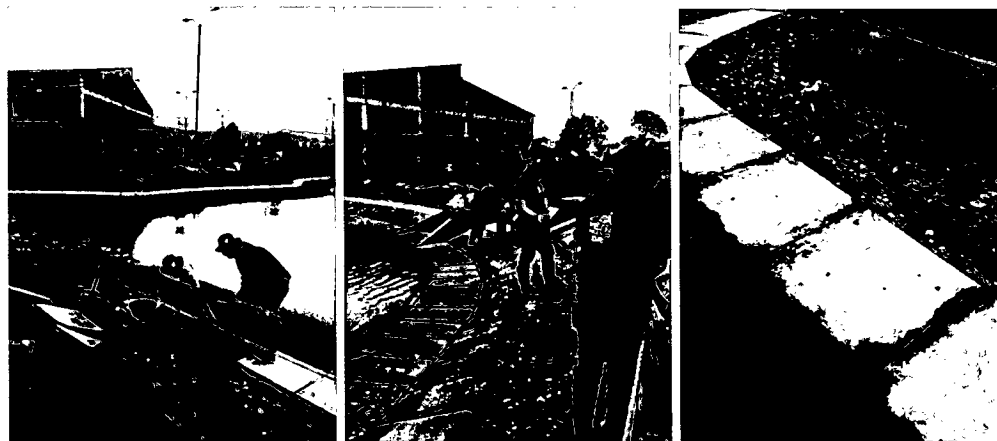
Figura 14. Reinstalación de losas de concreto en el estanque Coliseo.

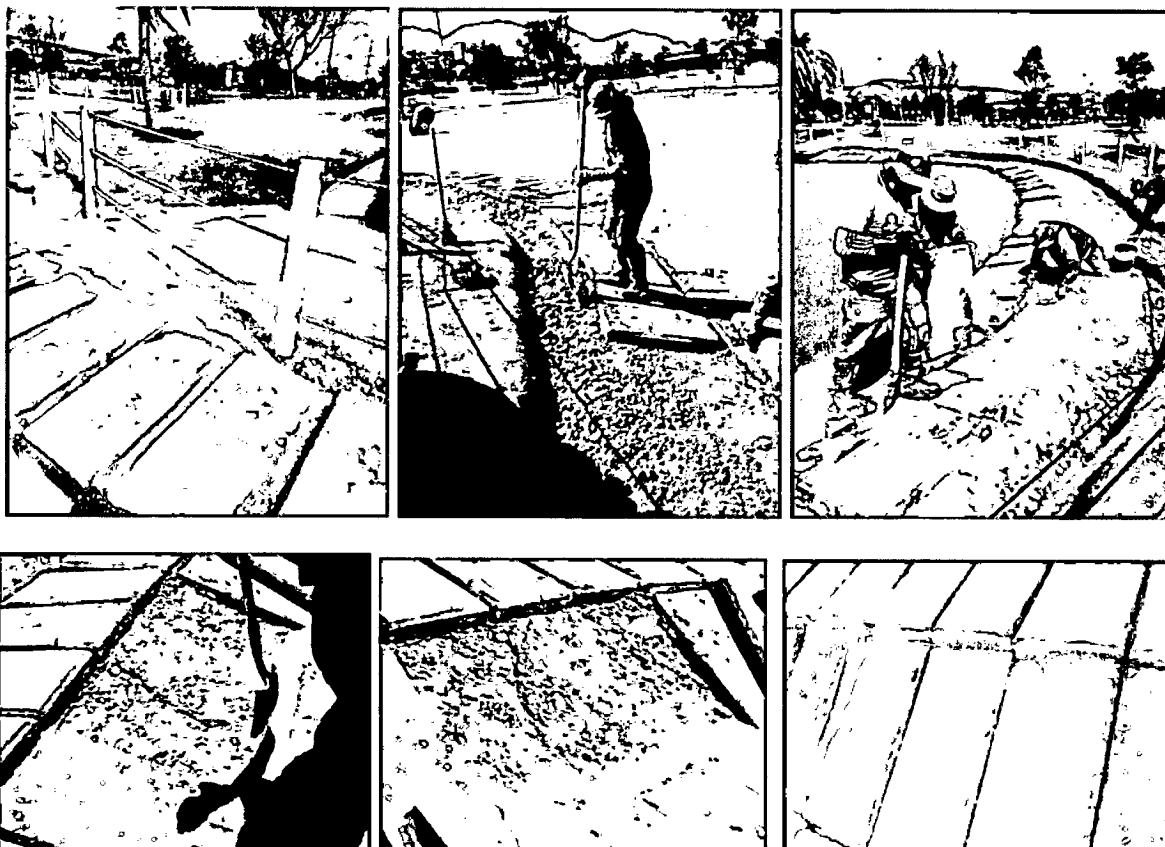
Figura 15. Reinstalación de losas de concreto en el estanque Infantil.

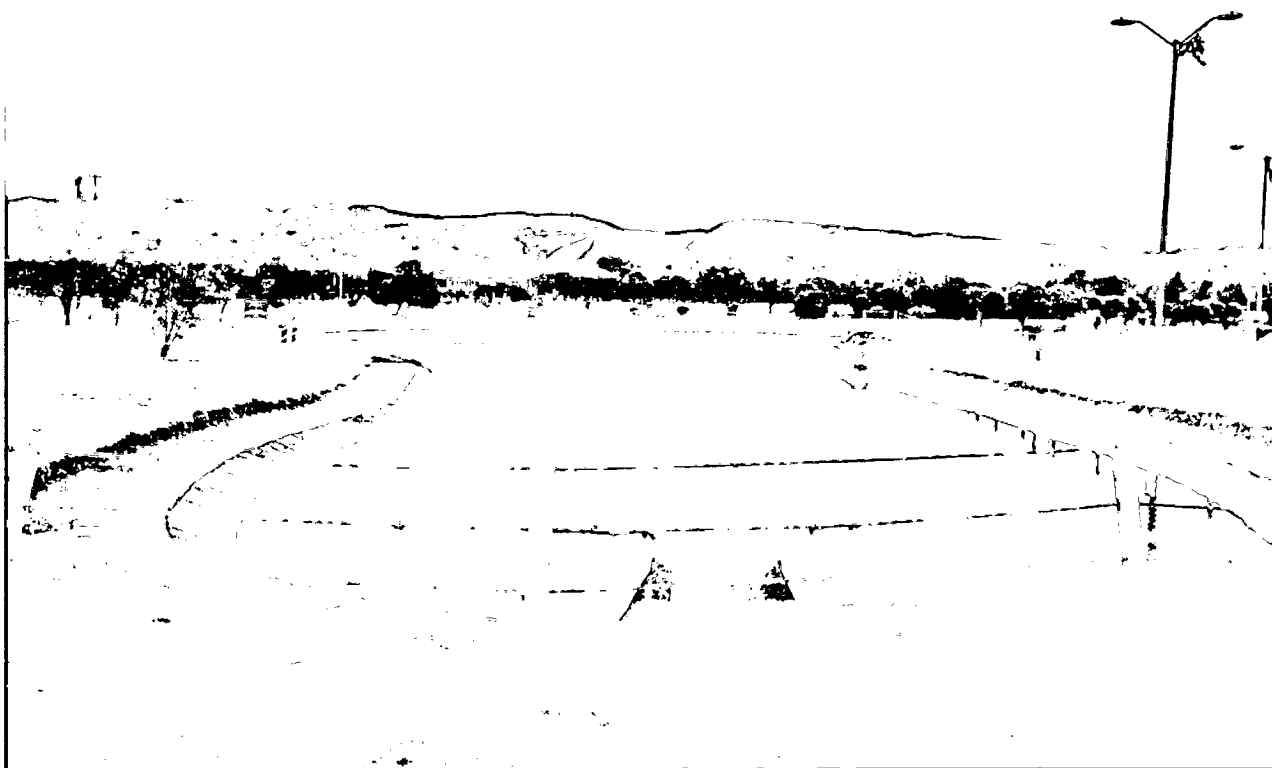
Figura 22. Panorámica del estanque Estadio, después de finalizados los trabajos de restauración.

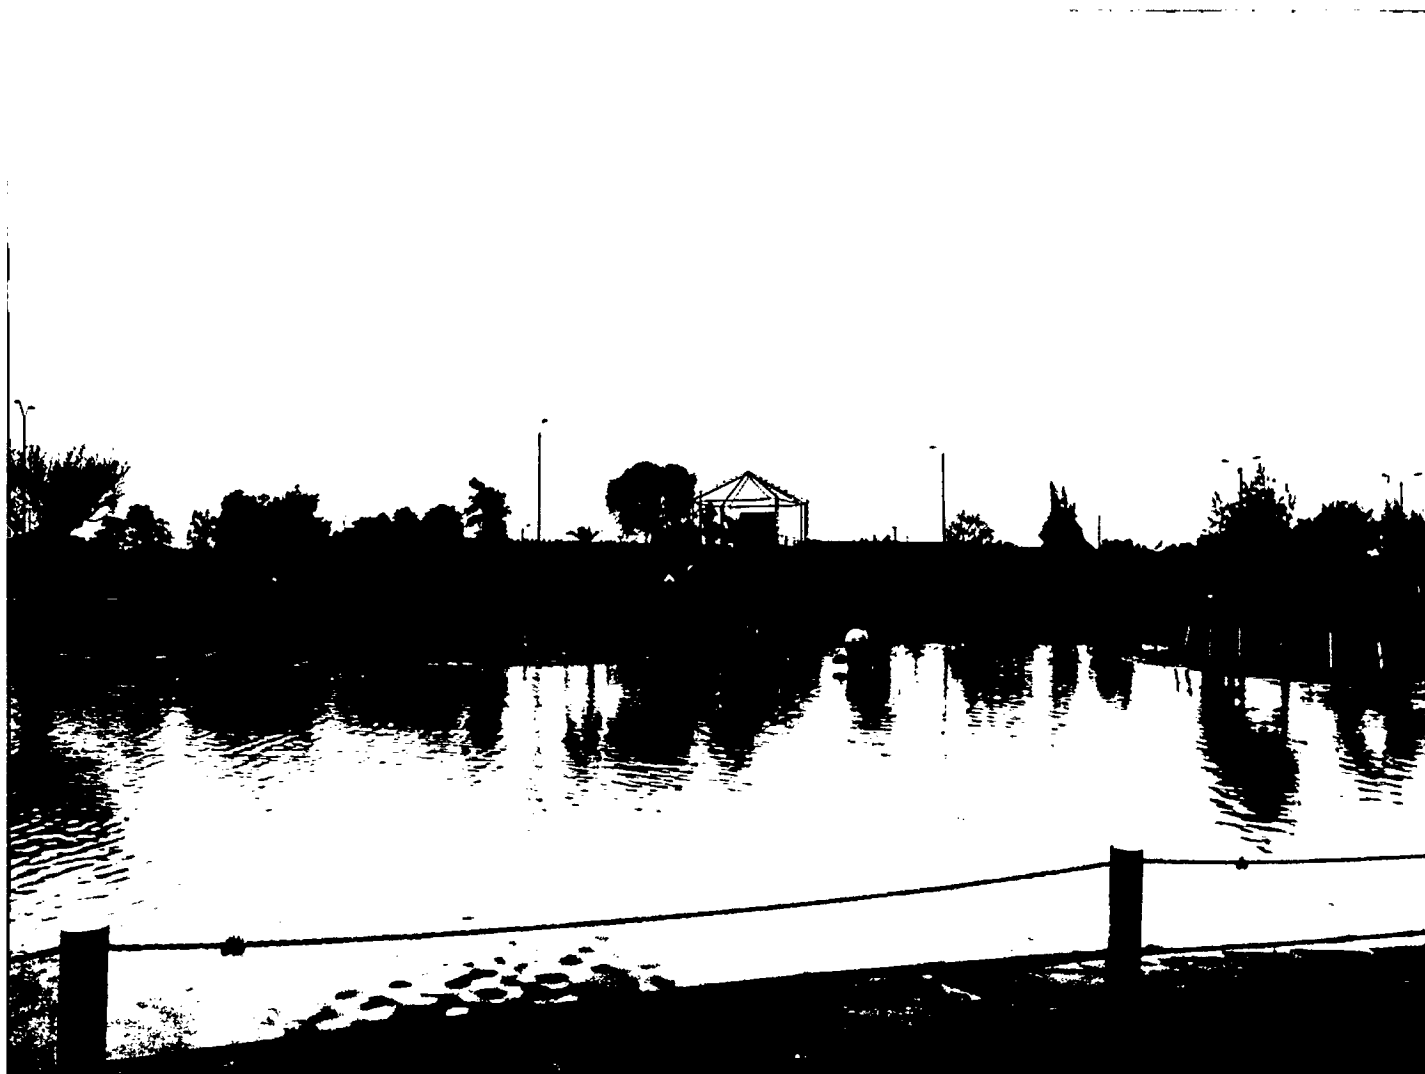
Figura 24. Panorámica del estanque Infantil, después de finalizados los trabajos de restauración

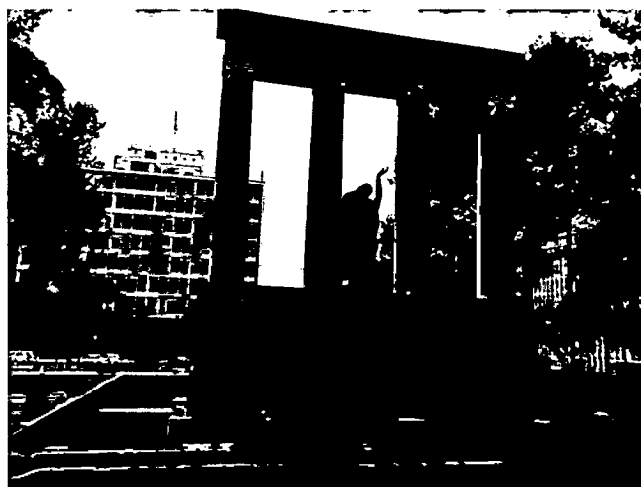
| <b>Informe De Fallas De Equipos</b> | Los equipos se encuentran en condiciones óptimas de trabajo, se realizara el mantenimiento preventivo de los equipos en el mes de septiembre. |

Figura 27. Estado actual de la fuente.
