| | <b>ACTA DE REUNIÓN O COMITÉ</b> | <b>Página 1 de 16</b> | |

| <b>ASUNTO</b> | VISITA COMPONENTE DE ADUCCIÓN | <b>NÚMERO</b> | 1 |
| <b>LUGAR</b> | BALBOA - RISARALDA | <b>FECHA</b> | 16-02-2026 |

| <b>TEMAS</b> | Visita a diferentes puntos del sistema de aducción, pertenecientes al acueducto del municipio de Balboa – Risaralda. |

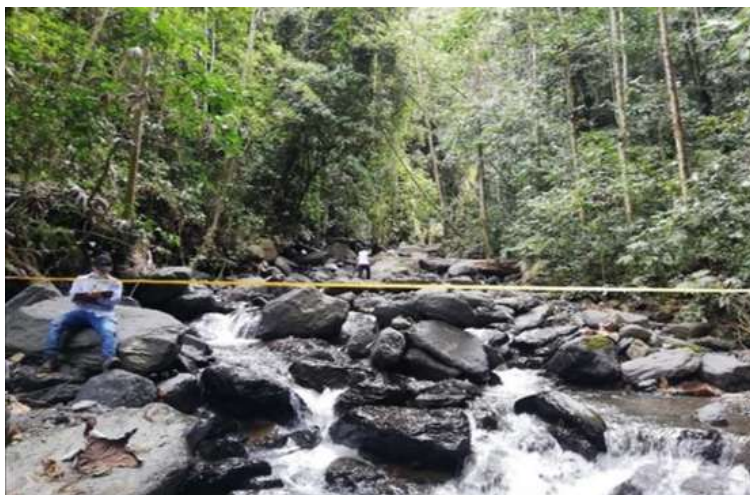
La zona posee una topografía accidentada, además la quebrada presenta crecientes con arrastre de material de gran tamaño como rocas y árboles que han afectado en múltiples ocasiones al sistema de captación.

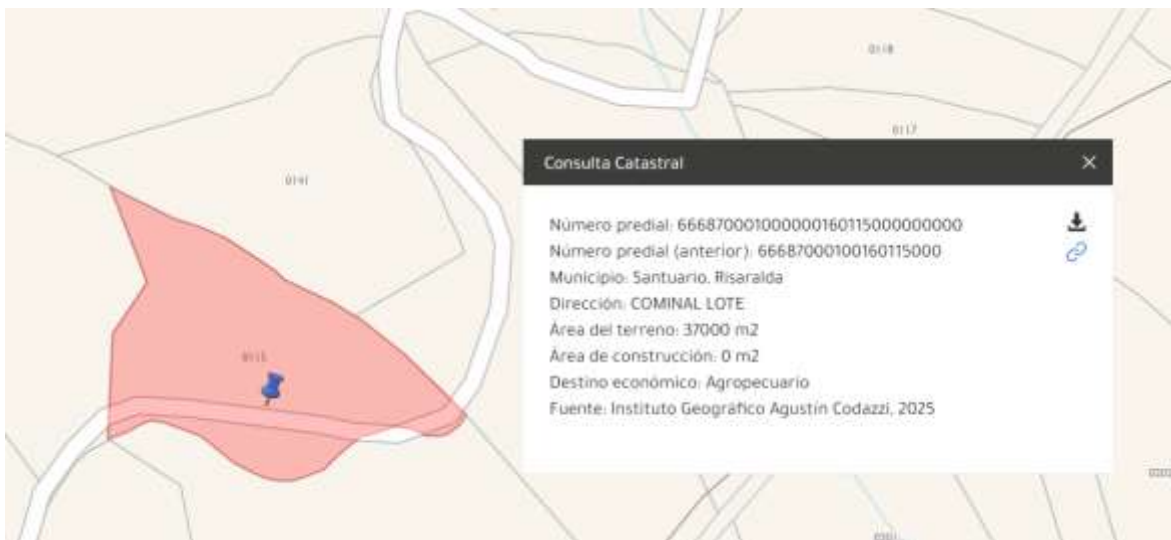
El primer sector identificado se denomina Cominal 1, y está localizado sobre la abscisa K4+650, y se evidencia que la tubería de aducción instalada en asbesto cemento de Ø8", está expuesta sobre el terreno, lo que ocasiona que la escorrentía superficial de las laderas adyacentes, en cualquier escenario de precipitación, fracture la tubería y ocasione una interrupción en el servicio de acueducto y un potencial evento de remoción en masa del talud saturado, ya que las pendientes del sector son bastante altas.

El predio de la fuga, es el mismo de la problemática anterior.

En consecuencia, se recomienda la reposición del tramo afectado mediante tubería en PEAD de Ø8" en una longitud aproximada de 100 m, cuyas propiedades mecánicas permiten una mayor tolerancia a deformaciones y esfuerzos diferenciales del terreno, complementada con la construcción de un viaducto tipo cercha que eleve y soporte la tubería sobre apoyos estructuralmente estables. Esta solución permitirá independizar la línea de aducción del comportamiento geotécnico del talud, eliminar puntos de concentración de esfuerzos, reducir la probabilidad de roturas futuras y garantizar mayor resiliencia operativa del sistema. Desde este enfoque, la alternativa propuesta constituye una medida de mitigación estructural orientada a disminuir la exposición de la

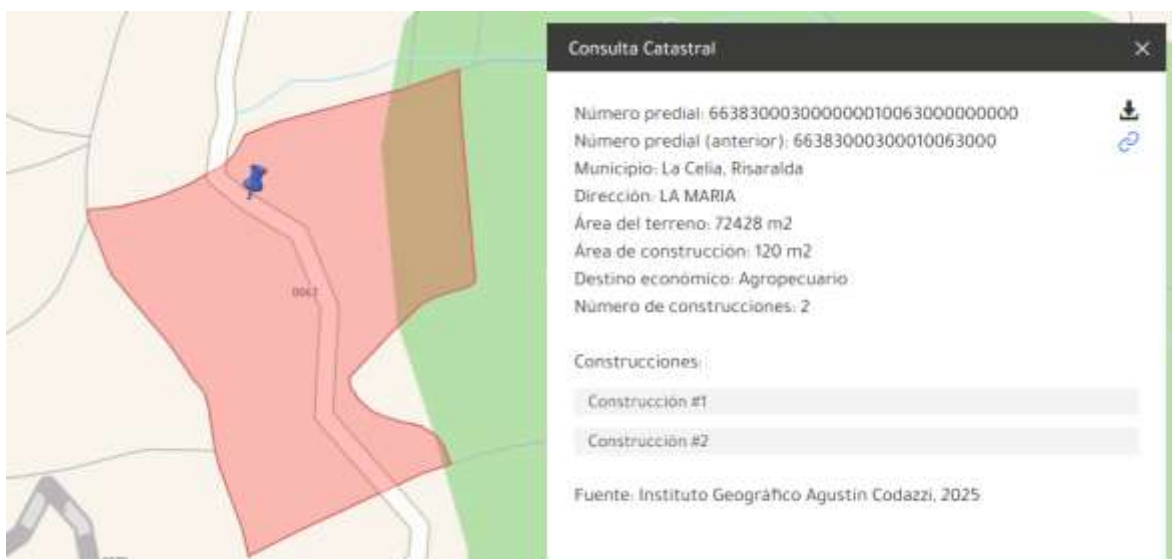
Otro de los puntos críticos visitados, está localizado en el sector denominado Montblanc, ubicado en la abscisa K18+100, dicho sector presentó una rotura de la tubería de asbesto cemento de Ø8", ocasionado un grave evento de remoción en masa como se observa en las siguientes fotografías.

Al momento de la visita, se evidenció que el prestador, realizó una intervención paliativa de manera artesanal, utilizando tubería PVC de Ø8" y amarrándola mediante cables al terreno.

La longitud de afectación es de aproximadamente 40 m, y se ubica en el predio denominado La María, como se muestra en la siguiente figura extraída del Portal Catastral del IGAC.

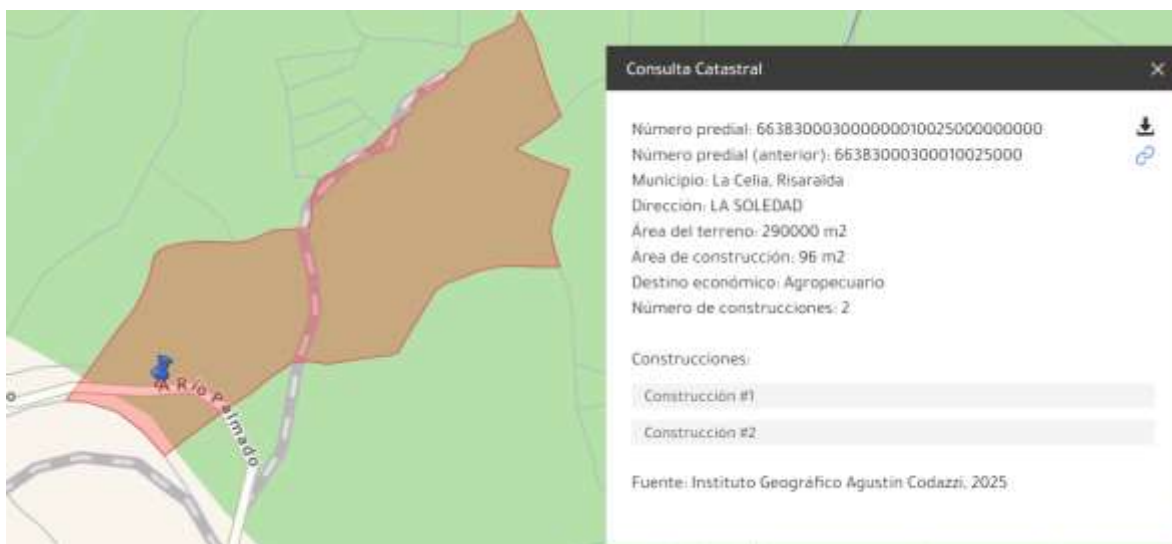
La longitud de afectación es de aproximadamente 60 m, y se ubica en el predio denominado La Soledad, como se muestra en la siguiente figura extraída del Portal Catastral del IGAC.
