**ASUNTO:** Entrega Informe Mensual de actividades correspondientes al periodo (01-01-2026 hasta 31-01-2026). Enero de 2026.

**Objeto:** Administración vial de las carreteras nacionales a cargo de La Dirección Territorial Cauca, Grupo AMV 6 Lote 5

**Carreteras:** 25CC02 TIMBÍO – EL HATO – EL TABLÓN (Alternas a la Troncal de Occidente)  
25CC04 POPAYÁN – EL ROSARIO (Conexión Costa Pacífica - Troncal de Occidente)  
25CC15 ROSAS – LA SIERRA – LA VEGA- SAN SEBASTIÁN – SANTIAGO (Transversal Rosas Condagua)

# INFORME MENSUAL N°18 CORRESPONDIENTE AL MES DE ENERO DE 2026 ADMINISTRACIÓN VIAL 6

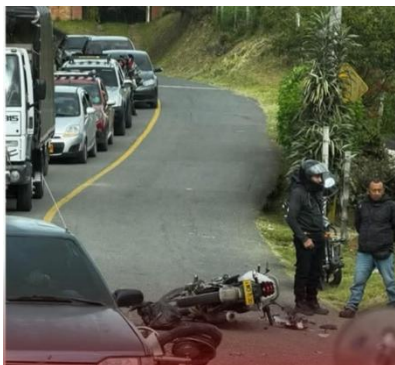
Atención de heridos por parte de Bomberos.

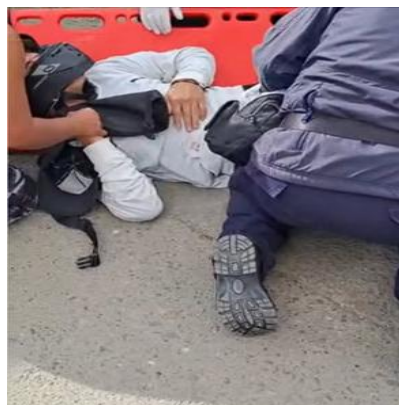
Atención de heridos por parte de Bomberos.

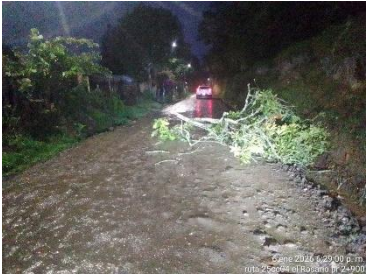
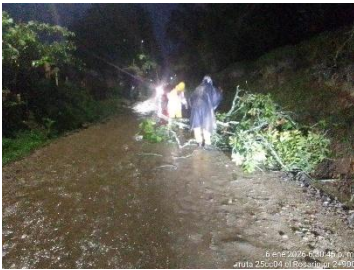
| <b>COOPERATIVA DE TRABAJO ASOCIADO HORIZONTE (PR0+0000- PR28+0000)</b> | | |
|---|---|---|
| <b>Remoción de árbol caído PR2+0900 (ANTES)</b><br><br>6 ene 2026 6:30:00 a.m.<br>ruta 255004 al Rosario pr 2+0900 | <b>Remoción de árbol caído PR2+0900 (DURANTE)</b><br><br>6 ene 2026 6:34:40 p.m.<br>ruta 255004 al Rosario pr 2+0900 | <b>Remoción de árbol caído PR2+0900 (DESPUÉS)</b><br><br>6 ene 2026 6:34:15 p.m.<br>ruta 255004 al Rosario pr 2+0900 |

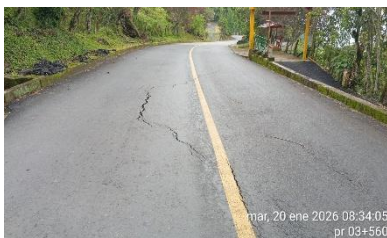
| 25CC15 ROSAS – LA SIERRA – LA VEGA- SAN SEBASTIÁN – SANTIAGO | | |
|---|---|---|
| <p>PR3+0560<br/>Sector en estado crítico</p> <p>mar, 20 ene 2026 08:34:05<br/>pr 03+560</p> | <p>Sector en buen estado PR11+0300.</p> <p>mar, 20 ene 2026 10:00:00<br/>pr 11+0300</p> | <p>Sitio actualmente renivelado<br/>PR16+0240</p> <p>mar, 20 ene 2026 11:34:41<br/>pr 16+240</p> |

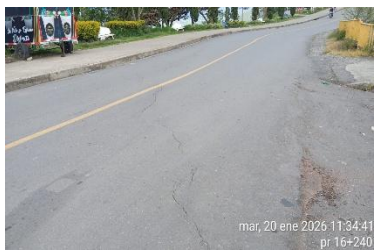
Se presentan asentamientos que se renivelaron el año pasado con el contrato 1001-2021 entre el PR 0+0000 y el PR18+0000, daños donde se reflejan, fisuras o grietas transversales y en forma de media luna que en su momento causaron desniveles o gradas de 20 y 25 cm, actualmente están volviendo a aparecer fisuras y asentamientos por lo que es necesario volver a programar una renivelación. En el PR5+0600, sitio Sapongo es necesario realizar un continuo monitoreo y seguimiento que permita seguir evaluando, actualmente se hizo mantenimiento para evitar el deterioro de la carpeta debido a la inestabilidad del sector. De igual manera en el Pavimiento rígido es necesario evaluar algunos sitios los cuales se han ido deteriorando con el pasar del tiempo, realizar un mantenimiento preventivo, se comenzó a realizar sello de fisuras. Es importante realizar señalización horizontal en todos los sectores. También se presenta la necesidad de remover los derrumbes presentados a lo largo de la vía, especialmente los sitios críticos ubicados en el PR34+0400, PR35+0500, PR44+0000, PR44+0700, PR48+0000, PR 55+0300 derrumbe presentado durante los dos meses anteriores.
