**ASUNTO:** Entrega Informe Mensual de actividades correspondientes al periodo (01-02-2026 hasta 29-01-2026). Febrero de 2026.

**Referencia:** Contrato 1916-2024. Contrato suspendido el 12 de septiembre de 2025. Reinicio el 31 de octubre de 2025

**Objeto:** Administración vial de las carreteras nacionales a cargo de La Dirección Territorial Cauca, Grupo AMV 6 Lote 5

**INFORME MENSUAL N°19  
CORRESPONDIENTE AL MES DE FEBRERO DE 2026  
ADMINISTRACIÓN VIAL 6**

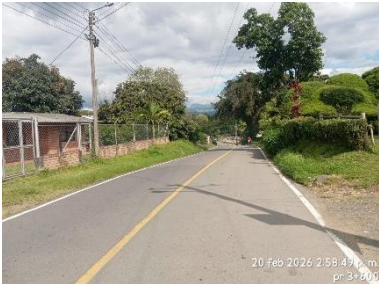
| <b>25CC02 TIMBÍO – EL HATO – EL TABLÓN</b> | | |
|---|---|---|
| <p><i>Estado del pavimento flexible PR3+0600. Buena transitabilidad</i></p> | <p><i>Estado del pavimento rígido PR10+0000. Buena transitabilidad</i></p> | <p><i>Estado del pavimento rígido PR12+0400. Buena transitabilidad</i></p> |

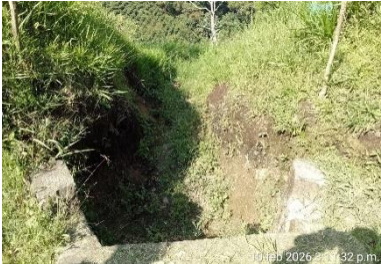
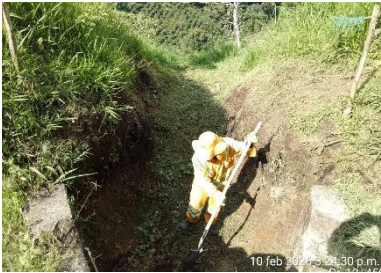
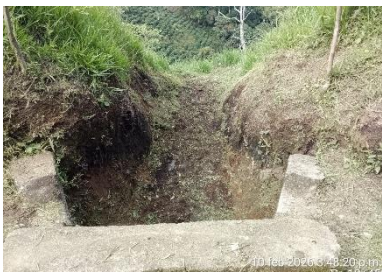
| <b>COOPERATIVA DE TRABAJO ASOCIADO HORIZONTE (PR0+000- PR19+0150)</b> | | |
|---|---|---|
| <b>Limpieza de descole PR12+0250 (ANTES)</b><br> | <b>Limpieza de descole PR12+0250 (DURANTE)</b><br> | <b>Limpieza de descole PR12+0250 (DESPUÉS)</b><br> |

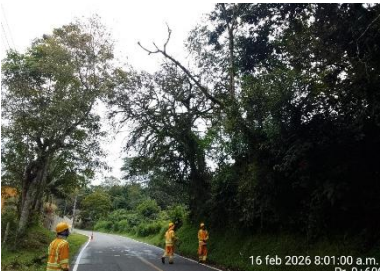
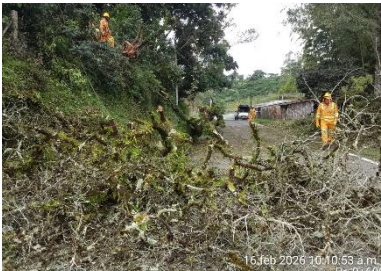
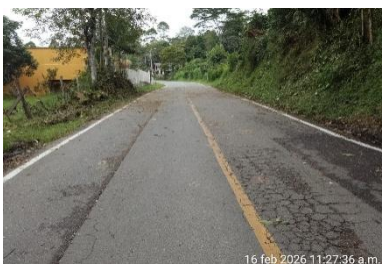
| <b>COOPERATIVA DE TRABAJO ASOCIADO HORIZONTE (PR0+000- PR19+0150)</b> | | |
|---|---|---|
| <b>Remoción de derrumbes PR0+0600 (ANTES)</b><br> | <b>Remoción de derrumbes PR0+0600 (DURANTE)</b><br> | <b>Remoción de derrumbes PR0+0600 (DESPUÉS)</b><br> |

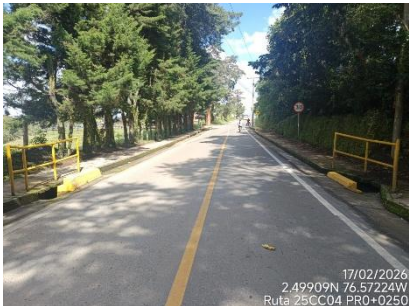
| 25CC04 POPAYÁN – EL ROSARIO | |
|---|---|
| <p><i>PR0+0250. Pavimento flexible en buen estado</i></p> | <p><i>PR0+0700. Pavimento flexible en buen estado</i></p> |

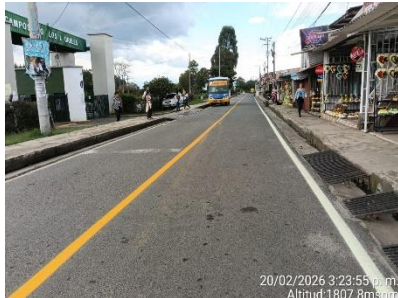
| 25CC04 POPAYÁN – EL ROSARIO | |
|---|---|
| <p><i>PR0+0900 Pavimento flexible en buen estado</i></p> | <p><i>PR1+0300. Pavimento flexible en buen estado</i></p> |

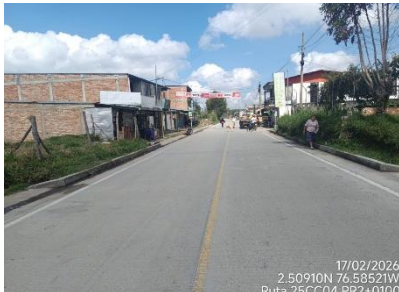
| 25CC04 POPAYÁN – EL ROSARIO | |
|---|---|
| <p><i>PR2+0100. Pavimento rígido en buen estado</i></p> | <p><i>PR2+0400 Pavimento rígido en buen estado</i></p> |

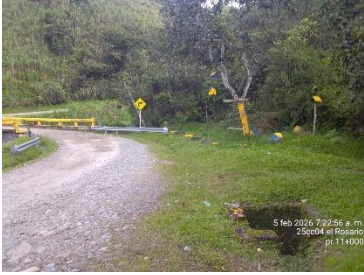
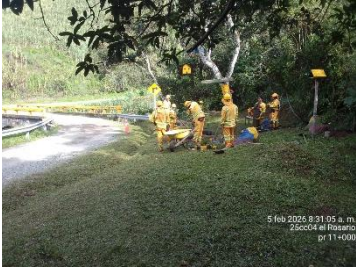
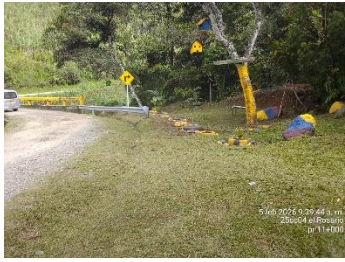
| <b>COOPERATIVA DE TRABAJO ASOCIADO HORIZONTE (PR0+0000- PR28+0000)</b> | | |
|---|---|---|
| <b>Ornamentación PR11+0000 (ANTES)</b><br><br><small>5 feb 2026 7:22:56 a. m.<br/>25604 al Rosario<br/>pr 11+0000</small> | <b>Ornamentación PR11+0000 (DURANTE)</b><br><br><small>5 feb 2026 8:31:05 a. m.<br/>25604 al Rosario<br/>pr 11+0000</small> | <b>Ornamentación PR11+0000 (DESPUÉS)</b><br><br><small>5 feb 2026 9:29:44 a. m.<br/>25604 al Rosario<br/>pr 11+0000</small> |

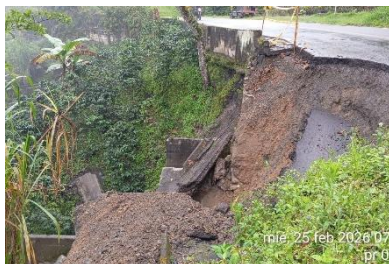
*Necesidades de la carretera  
PR1+0750.*

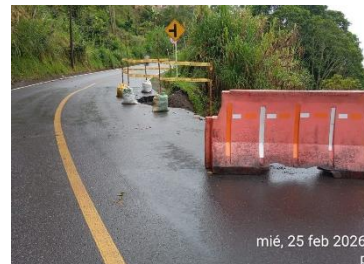
*Necesidades de la carretera. Sitio  
Sapongo PR5+0560.*

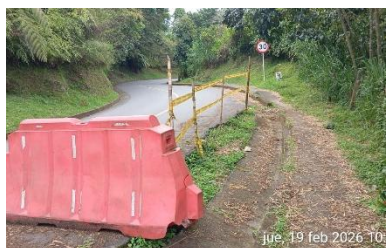
*Necesidades de la carretera  
PR18+0070.*

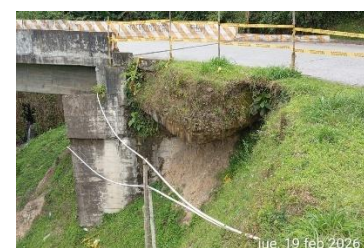
*Socavación Necesidades de la  
carretera PR18+0100*

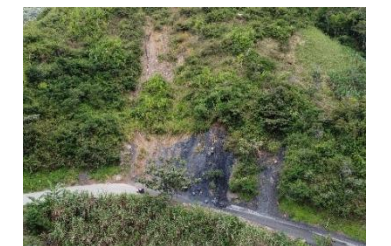
*Necesidades de la carretera  
PR67+0300*

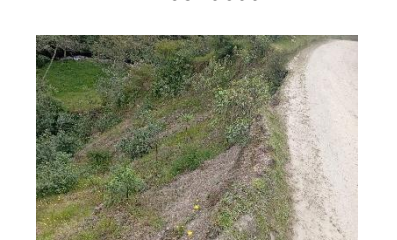
*Necesidades de la carretera  
PR88+0400*

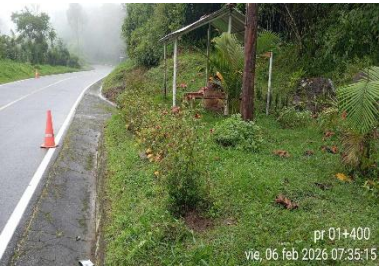
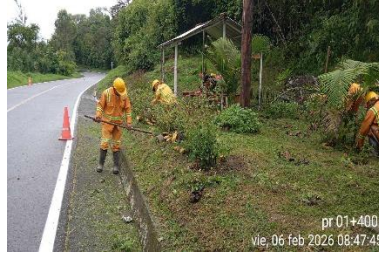
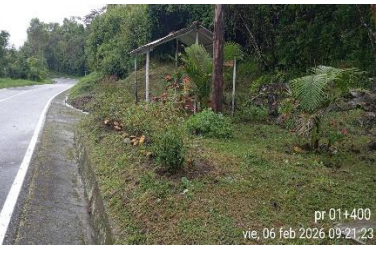
| <b>. COOPERATIVA DE TRABAJO ASOCIADO EL DIVISO (PR0+0000- PR30+0000)</b> | | |
|---|---|---|
| <p><b>Ornamentación PR 1+0400<br/>(ANTES)</b></p> <p>pr 01+400<br/>vie, 06 feb 2026 07:35:15</p> | <p><b>Ornamentación PR 1+0400<br/>(DURANTE)</b></p> <p>pr 01+400<br/>vie, 06 feb 2026 08:47:45</p> | <p><b>Ornamentación PR 1+0400<br/>(DESPUÉS)</b></p> <p>pr 01+400<br/>vie, 06 feb 2026 09:21:23</p> |

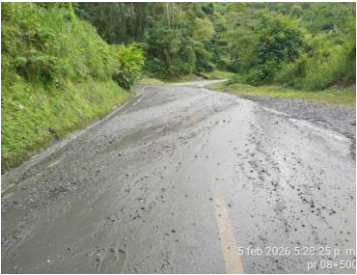
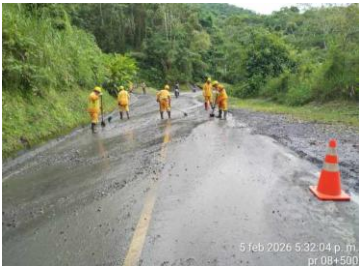
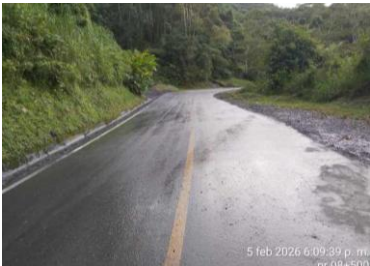
| <b>. COOPERATIVA DE TRABAJO ASOCIADO EL DIVISO (PR0+0000- PR30+0000)</b> | | |
|---|---|---|
| <p><b>Limpieza de calzada 8+0500<br/>(ANTES)</b></p> <p>5 feb 2026 5:28:29 p. m.<br/>pr 08+500</p> | <p><b>Limpieza de calzada 8+0500<br/>(DURANTE)</b></p> <p>5 feb 2026 5:32:04 p. m.<br/>pr 08+500</p> | <p><b>Limpieza de calzada 8+0500<br/>(DESPUÉS)</b></p> <p>5 feb 2026 6:09:39 p. m.<br/>pr 08+500</p> |

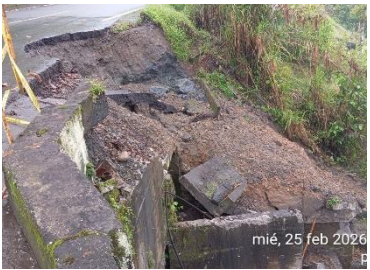
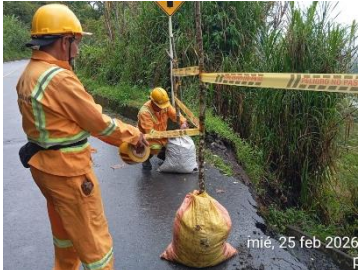
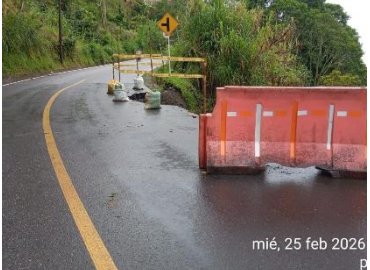
| <b>. COOPERATIVA DE TRABAJO ASOCIADO EL DIVISO (PR0+0000- PR30+0000)</b> | | |
|---|---|---|
| <p><b>Señalización de sitios críticos<br/>PR1+0750<br/>(ANTES)</b></p> <p>mié, 25 feb 2026<br/>P</p> | <p><b>Señalización de sitios críticos<br/>PR1+0750<br/>(DURANTE)</b></p> <p>mié, 25 feb 2026<br/>P</p> | <p><b>Señalización de sitios críticos<br/>PR1+0750<br/>(DESPUÉS)</b></p> <p>mié, 25 feb 2026<br/>P</p> |

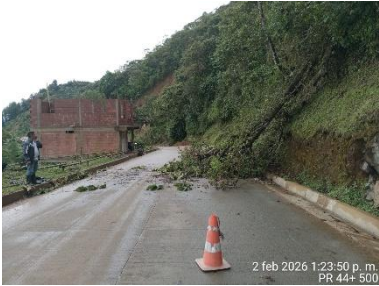
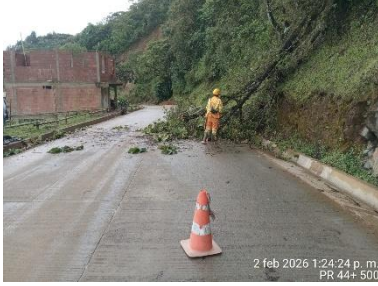
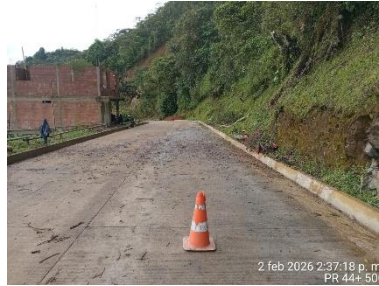
| <b>COOPERATIVA DE TRABAJO ASOCIADO ALTAMIRA (PR30+0000 – PR60+0000)</b> | | |
|---|---|---|
| <b>Remoción de árbol caído PR44+0500 (ANTES)</b><br><br>2 feb 2026 1:23:50 p. m.<br>PR 44+500 | <b>Remoción de árbol caído PR44+0500 (DURANTE)</b><br><br>2 feb 2026 1:24:24 p. m.<br>PR 44+500 | <b>Remoción de árbol caído PR44+0500 (DESPUÉS)</b><br><br>2 feb 2026 2:37:18 p. m.<br>PR 44+500 |

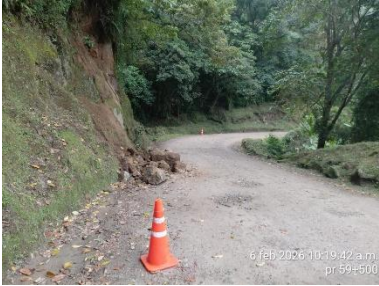
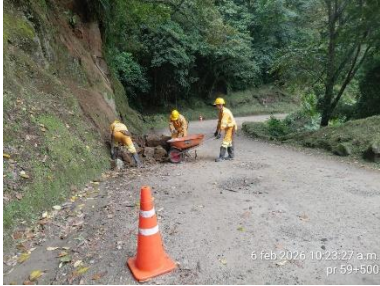
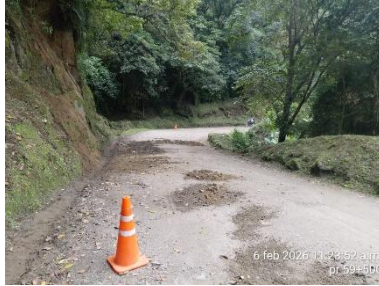
| <b>COOPERATIVA DE TRABAJO ASOCIADO ALTAMIRA (PR30+0000 – PR60+0000)</b> | | |
|---|---|---|
| <b>Limpieza de derrumbe PR59+0500 (ANTES)</b><br><br>6 feb 2026 10:19:42 a.m.<br>pr 59+500 | <b>Limpieza de derrumbe PR59+0500 (DURANTE)</b><br><br>6 feb 2026 10:23:27 a.m.<br>pr 59+500 | <b>Limpieza de derrumbe PR59+0500 (DESPUÉS)</b><br><br>6 feb 2026 11:33:57 a.m.<br>pr 59+500 |

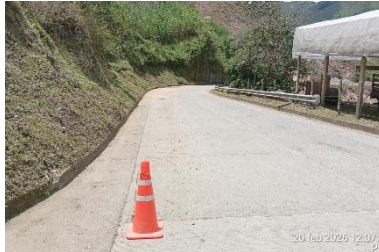
| <b>COOPERATIVA DE TRABAJO ASOCIADO ALTAMIRA (PR30+0000 – PR60+0000)</b> | | |
|---|---|---|
| <b>Rocería PR35+0000 (ANTES)</b><br><br>20 feb 2026 8:02:09 a.m.<br>PR 35+000 | <b>Rocería PR35+0000 (DURANTE)</b><br><br>20 feb 2026 8:42:14 a.m.<br>pr 35+000 | <b>Rocería PR35+0000 (DESPUÉS)</b><br><br>20 feb 2026 12:07:55 p.m.<br>PR 35+000 |

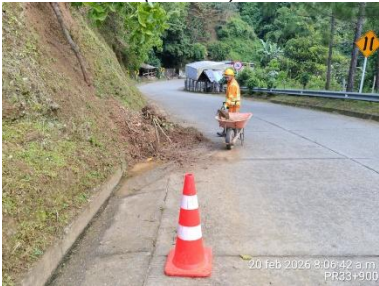
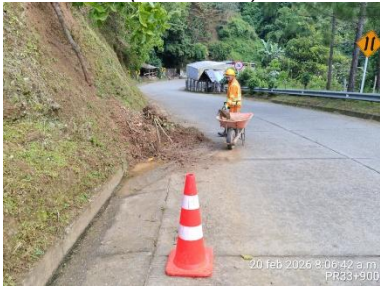
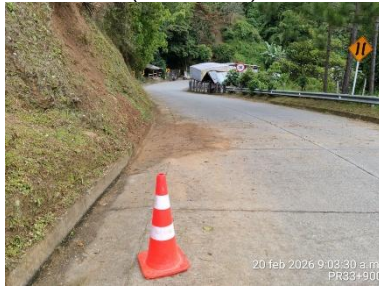
| <b>COOPERATIVA DE TRABAJO ASOCIADO ALTAMIRA (PR30+0000 – PR60+0000)</b> | | |
|---|---|---|
| <b>Limpieza de cunetas PR33+0900 (ANTES)</b><br><br>20 feb 2026 8:06:42 a.m.<br>PR33+900 | <b>Limpieza de cunetas PR33+0900 (DURANTE)</b><br><br>20 feb 2026 8:06:42 a.m.<br>PR33+900 | <b>Limpieza de cunetas PR33+0900 (DESPUÉS)</b><br><br>20 feb 2026 9:03:30 a.m.<br>PR33+900 |

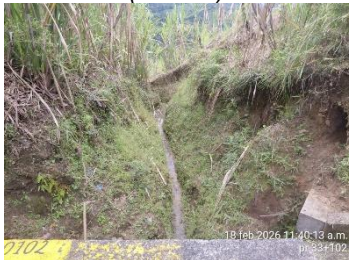
| <b>COOPERATIVA DE TRABAJO ASOCIADO ALTAMIRA (PR30+0000 – PR60+0000)</b> | | |
|---|---|---|
| <b>Limpieza de descoles PR33+0102 (ANTES)</b><br><br>18 feb 2026 11:40:13 a.m.<br>pr 33+0102 | <b>Limpieza de descoles PR33+0102 (DURANTE)</b><br><br>18 feb 2026 11:41:27 a.m.<br>pr 33+0102 | <b>Limpieza de descoles PR33+0102 (DESPUÉS)</b><br><br>18 feb 2026 11:49:55 p.m.<br>pr 33+0102 |

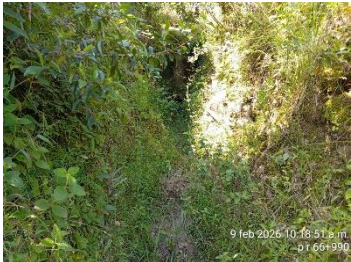
| <b>COOPERATIVA DE TRABAJO ASOCIADO SANTA MARTHA (PR60+0000 – PR91+0000)</b> | | |
|---|---|---|
| <b>Limpieza de descole PR66+0990 (ANTES)</b><br> | <b>Limpieza de descole PR66+0990 (DURANTE)</b><br> | <b>Limpieza de descole PR66+0990 (DESPUÉS)</b><br> |
