**ASUNTO:** Entrega Informe Mensual de actividades correspondientes al periodo (01-03-2026 hasta 31-03-2026). Marzo de 2026.

**Referencia:** Contrato 1916-2024. Contrato suspendido el 12 de septiembre de 2025. Reinicio el 31 de octubre de 2025

**Objeto:** Administración vial de las carreteras nacionales a cargo de La Dirección Territorial Cauca, Grupo AMV 6 Lote 5

**INFORME MENSUAL N°20  
CORRESPONDIENTE AL MES DE MARZO DE 2026  
ADMINISTRACIÓN VIAL 6**

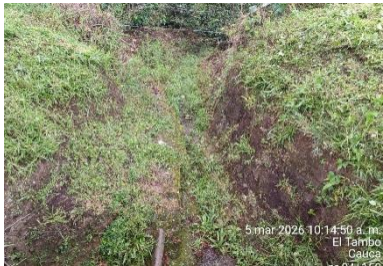
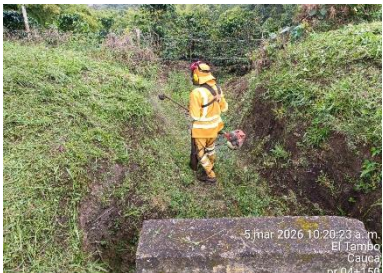
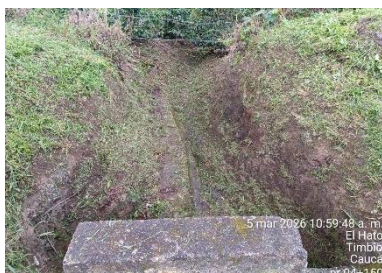
| <b>COOPERATIVA DE TRABAJO ASOCIADO HORIZONTE (PR0+000- PR19+0150)</b> | | |
|---|---|---|
| <b>Limpieza de descole PR4+0150<br/>(ANTES)</b><br> | <b>Limpieza de descole PR4+0150<br/>(DURANTE)</b><br> | <b>Limpieza de descole PR4+0150<br/>(DESPUÉS)</b><br> |

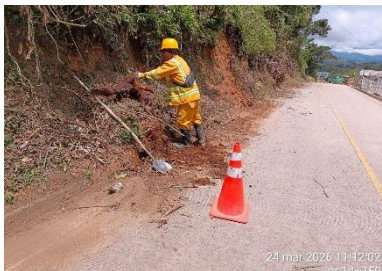
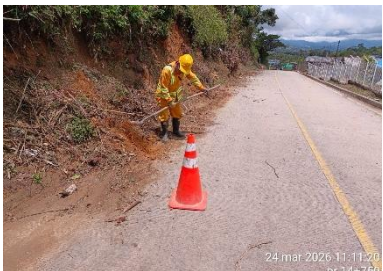
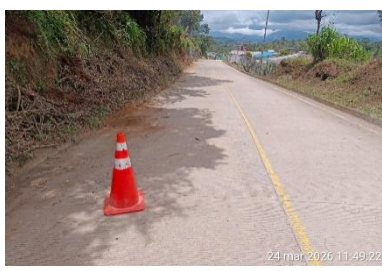
| <b>COOPERATIVA DE TRABAJO ASOCIADO HORIZONTE (PR0+000- PR19+0150)</b> | | |
|---|---|---|
| <b>Limpieza de pequeños derrumbes<br/>PR14+0750<br/>(ANTES)</b><br> | <b>Limpieza de pequeños derrumbes<br/>(DURANTE)</b><br> | <b>Limpieza de pequeños derrumbes<br/>(DESPUÉS)</b><br> |

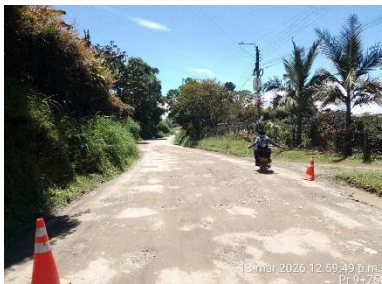
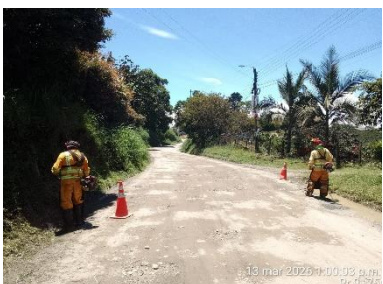
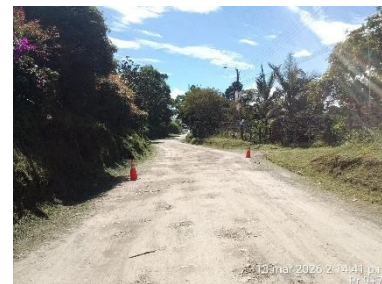
| <b>COOPERATIVA DE TRABAJO ASOCIADO HORIZONTE (PR0+000- PR19+0150)</b> | | |
|---|---|---|
| <b>Rocería PR9+0750<br/>(ANTES)</b><br> | <b>Rocería PR9+0750<br/>(DURANTE)</b><br> | <b>Rocería PR9+0750<br/>(DESPUÉS)</b><br> |

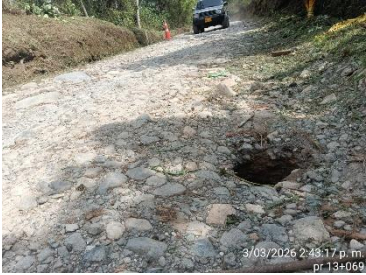
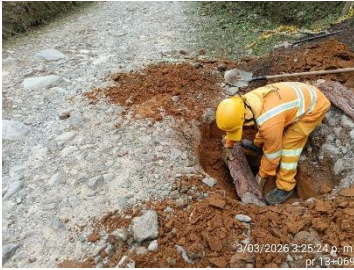
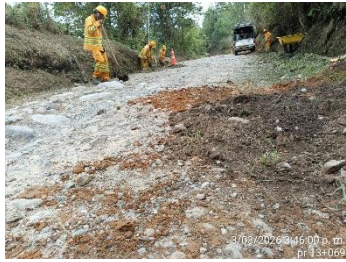
| <b>COOPERATIVA DE TRABAJO ASOCIADO HORIZONTE (PR0+0000- PR28+0000)</b> | | |
|---|---|---|
| <b>Recuperación de alcantarilla PR13+0069 (ANTES)</b><br><br>3/03/2026 2:43:17 p. m.<br>pr 13+069 | <b>Recuperación de alcantarilla PR13+0069 (DURANTE)</b><br><br>3/03/2026 3:25:24 p. m.<br>pr 13+069 | <b>Recuperación de alcantarilla PR13+0069 (DESPUÉS)</b><br><br>3/03/2026 3:46:03 p. m.<br>pr 13+069 |

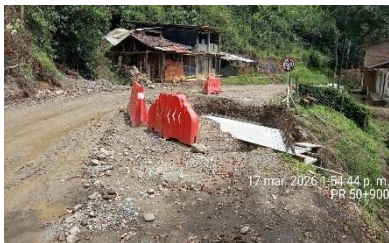
| REGISTRO FOTOGRAFICO CONTRATO 1001-2021 | | |
|---|---|---|
| <p><i>Atención de emergencias PR 4+0700</i></p> | <p><i>Remoción de derrumbes PR 34+0900</i></p> | <p><i>Construcción de Box Culvert PR 50+0900.</i></p> |

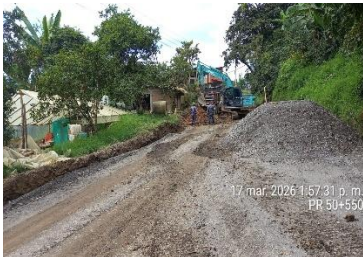
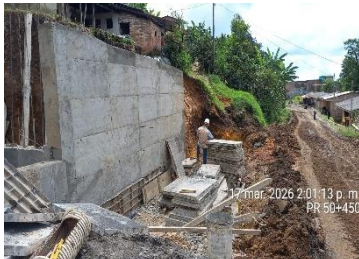
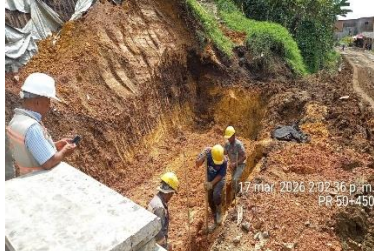
| REGISTRO FOTOGRAFICO CONTRATO 1001-2021 | | |
|---|---|---|
| <p><i>Excavación para alcantarilla PR 50+0550</i></p> | <p><i>Construcción de muro PR 50+0450</i></p> | <p><i>Construcción de muro PR 50+0450</i></p> |

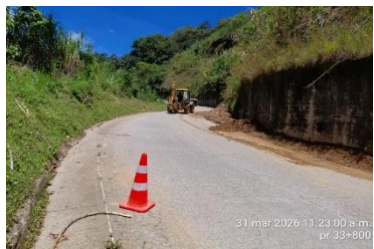
| REGISTRO FOTOGRAFICO CONTRATO 1001-2021 | | |
|---|---|---|
| <p><i>Construcción de cunetas PR 49+0900</i></p> | <p><i>Instalación de sub base PR 55+0300</i></p> | <p><i>Remoción de derrumbes. PR33+0800</i></p> |

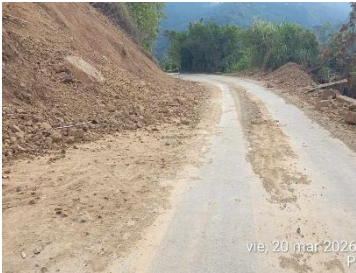
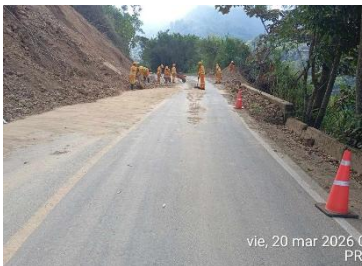
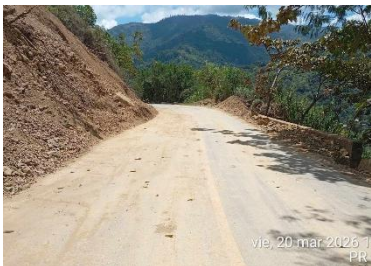
| . COOPERATIVA DE TRABAJO ASOCIADO EL DIVISO (PR0+0000- PR30+0000) | | |
|---|---|---|
| <p>Limpieza de calzada 4+0700<br/>(ANTES)</p> <p>vie, 20 mar 2026<br/>PR</p> | <p>Limpieza de calzada 4+0700<br/>(DURANTE)</p> <p>vie, 20 mar 2026<br/>PR</p> | <p>Limpieza de calzada 4+0700<br/>(DESPUÉS)</p> <p>vie, 20 mar 2026<br/>PR</p> |

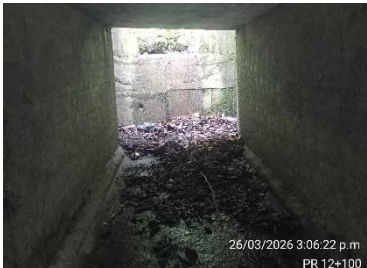
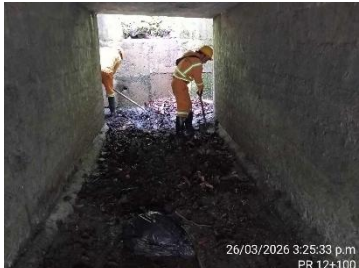
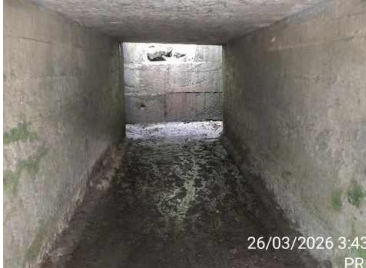
| . COOPERATIVA DE TRABAJO ASOCIADO EL DIVISO (PR0+0000- PR30+0000) | | |
|---|---|---|
| <p>Limpieza de Box Coulvert<br/>PR12+0100<br/>(ANTES)</p> <p>26/03/2026 3:06:22 p. m.<br/>PR 12+100</p> | <p>Limpieza de Box Coulvert<br/>PR12+0100<br/>(DURANTE)</p> <p>26/03/2026 3:25:33 p. m.<br/>PR 12+100</p> | <p>Limpieza de Box Coulvert<br/>PR12+0100<br/>(DESPUÉS)</p> <p>26/03/2026 3:43<br/>PR</p> |

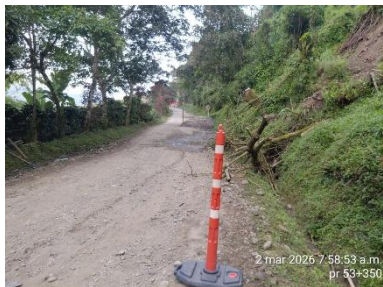
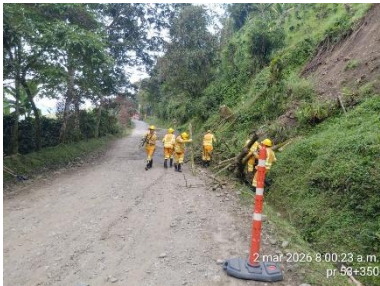
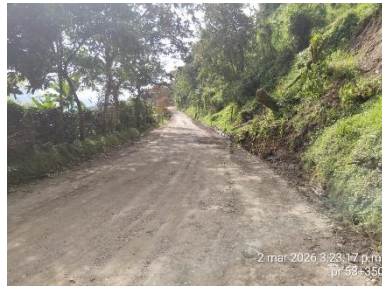
| <b>COOPERATIVA DE TRABAJO ASOCIADO ALTAMIRA (PR30+0000 – PR60+0000)</b> | | |
|---|---|---|
| <b>Remoción de árbol caído PR53+0350 (ANTES)</b><br> | <b>Remoción de árbol caído PR53+0350 (DURANTE)</b><br> | <b>Remoción de árbol caído PR53+0350 (DESPUÉS)</b><br> |

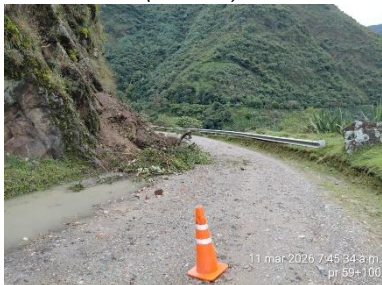
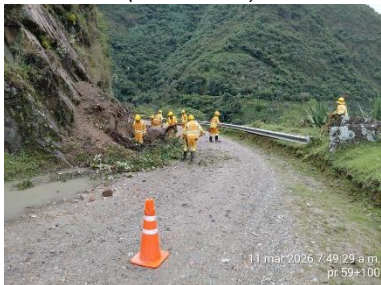
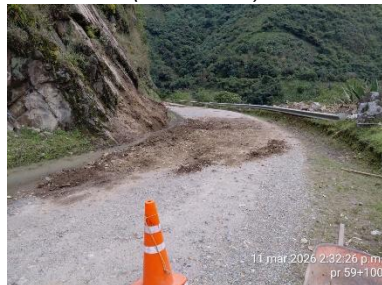
| <b>COOPERATIVA DE TRABAJO ASOCIADO ALTAMIRA (PR30+0000 – PR60+0000)</b> | | |
|---|---|---|
| <b>Limpieza de derrumbe PR59+0100 (ANTES)</b><br> | <b>Limpieza de derrumbe PR59+0100 (DURANTE)</b><br> | <b>Limpieza de derrumbe PR59+0100 (DESPUÉS)</b><br> |

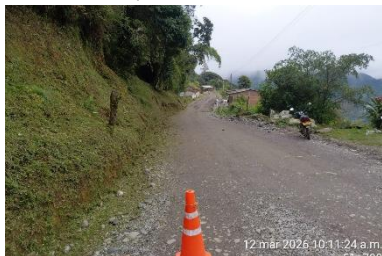
| <b>COOPERATIVA DE TRABAJO ASOCIADO ALTAMIRA (PR30+0000 – PR60+0000)</b> | | |
|---|---|---|
| <b>Rocería PR51+0700 (ANTES)</b><br> | <b>Rocería PR51+0700 (DURANTE)</b><br> | <b>Rocería PR51+0700 (DESPUÉS)</b><br> |

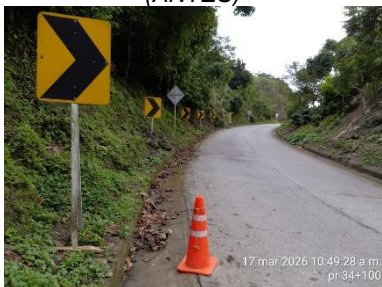
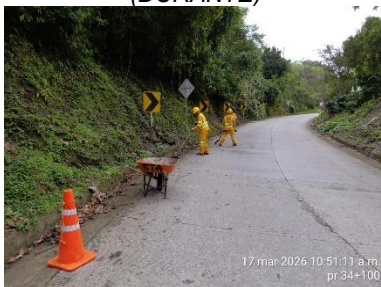
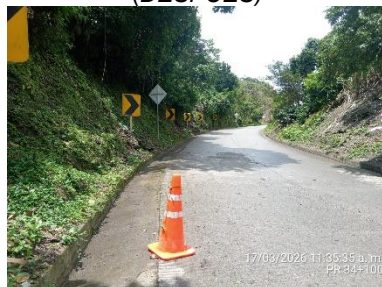
| <b>COOPERATIVA DE TRABAJO ASOCIADO ALTAMIRA (PR30+0000 – PR60+0000)</b> | | |
|---|---|---|
| <b>Limpieza de cunetas PR33+0900 (ANTES)</b><br> | <b>Limpieza de cunetas PR33+0900 (DURANTE)</b><br> | <b>Limpieza de cunetas PR33+0900 (DESPUÉS)</b><br> |

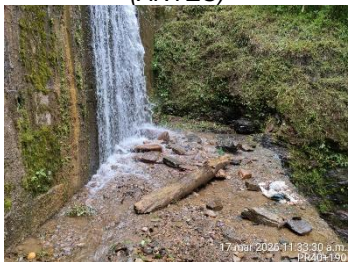
| <b>COOPERATIVA DE TRABAJO ASOCIADO ALTAMIRA (PR30+0000 – PR60+0000)</b> | | |
|---|---|---|
| <b>Limpieza de descoles PR40+0190 (ANTES)</b><br> | <b>Limpieza de descoles PR40+0190 (DURANTE)</b><br> | <b>Limpieza de descoles PR40+0190 (DESPUÉS)</b><br> |

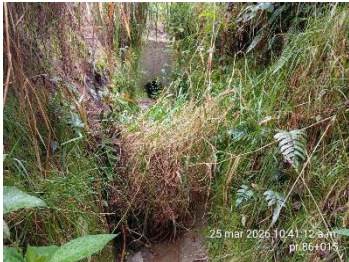
| <b>COOPERATIVA DE TRABAJO ASOCIADO SANTA MARTHA (PR60+0000 – PR91+0000)</b> | | |
|---|---|---|
| <b>Limpieza de descole PR86+00150 (ANTES)</b><br> | <b>Limpieza de descole PR86+0015 (DURANTE)</b><br> | <b>Limpieza de descole PR86+0015 (DESPUÉS)</b><br> |
