**ASUNTO:** Entrega Informe Mensual de actividades correspondientes al periodo (01-04-2026 hasta 30-04-2026). Abril de 2026.

**Referencia:** Contrato 1916-2024. Contrato suspendido el 12 de septiembre de 2025. Reinicio el 31 de octubre de 2025

**Objeto:** Administración vial de las carreteras nacionales a cargo de La Dirección Territorial Cauca, Grupo AMV 6 Lote 5

**INFORME MENSUAL N°21  
CORRESPONDIENTE AL MES DE ABRIL DE 2026  
ADMINISTRACIÓN VIAL 6**

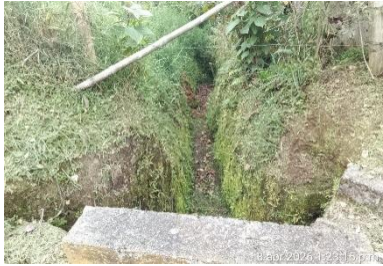
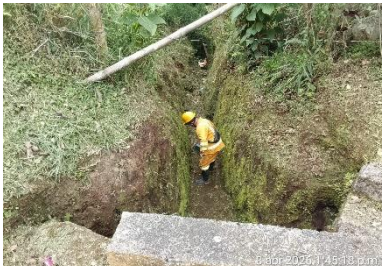
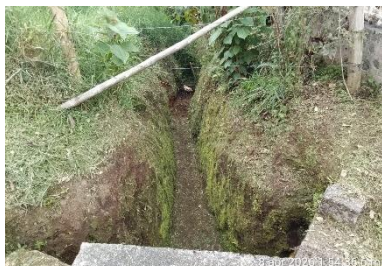
| <b>COOPERATIVA DE TRABAJO ASOCIADO HORIZONTE (PR0+0000- PR19+0150)</b> | | |
|---|---|---|
| <b>Limpieza de descole PR0+0600<br/>(ANTES)</b><br> | <b>Limpieza de descole PR0+0600<br/>(DURANTE)</b><br> | <b>Limpieza de descole PR0+0600<br/>(DESPUÉS)</b><br> |

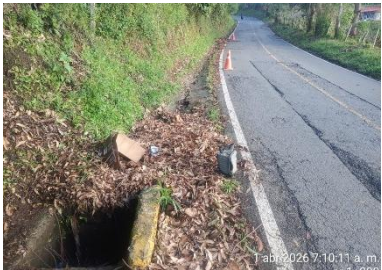
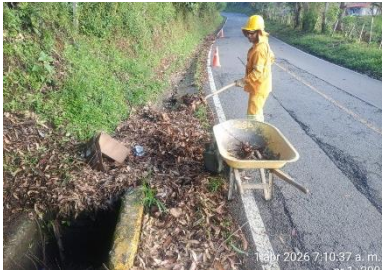
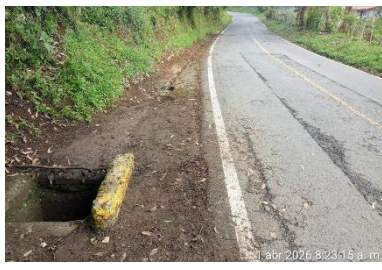
| <b>COOPERATIVA DE TRABAJO ASOCIADO HORIZONTE (PR0+0000- PR19+0150)</b> | | |
|---|---|---|
| <b>Limpieza de cunetas PR1+0200<br/>(ANTES)</b><br> | <b>Limpieza de cunetas PR1+0200<br/>(DURANTE)</b><br> | <b>Limpieza de cunetas PR1+0200<br/>(DESPUÉS)</b><br> |

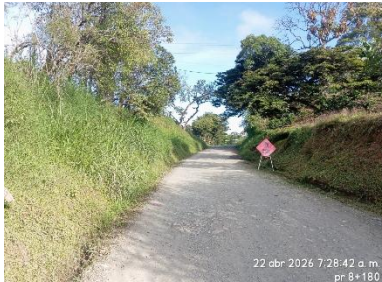
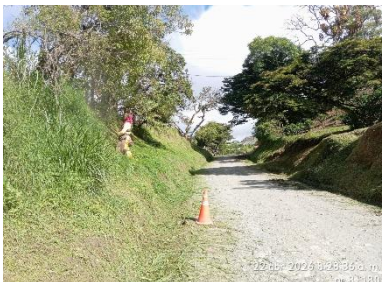
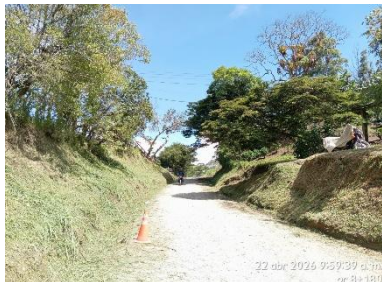
| <b>COOPERATIVA DE TRABAJO ASOCIADO HORIZONTE (PR0+0000- PR19+0150)</b> | | |
|---|---|---|
| <b>Rocería PR8+0180<br/>(ANTES)</b><br> | <b>Rocería PR8+0180<br/>(DURANTE)</b><br> | <b>Rocería PR8+0180<br/>(DESPUÉS)</b><br> |

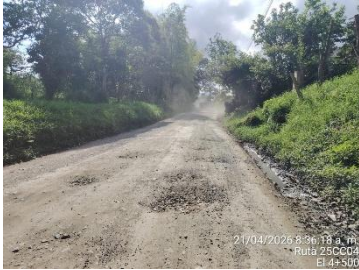
Actualmente este tramo se encuentra en mal estado, la vía presenta baches, cabezas duras, pérdida de afirmado, es necesario realizar un mantenimiento urgente para darle más funcionalidad a la vía.

| 25CC04 POPAYÁN – EL ROSARIO | |
|---|---|
| <p>PR3+0600. Tramo presenta baches</p> <p>21/04/2026 8:38:52 a. m.<br/>Ruta 25CC04<br/>El Rosario<br/>Pr 3+600</p> | <p>PR4+0500. Tramo en mal estado. Presenta baches</p> <p>21/04/2026 8:36:19 a. m.<br/>Ruta 25CC04<br/>El 4+500</p> |

La vía necesita un mantenimiento general, especialmente en el tramo de afirmado para mejorar la transitabilidad de los conductores y usuarios que se desplazan en este sector.

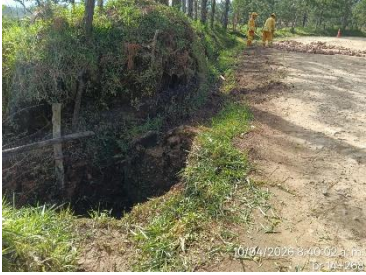
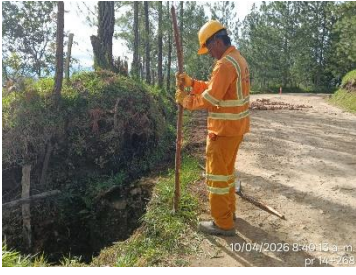
| <b>COOPERATIVA DE TRABAJO ASOCIADO HORIZONTE (PR0+0000- PR28+0000)</b> | | |
|---|---|---|
| <b>Señalización de alcantarilla PR14+0268 (ANTES)</b><br> | <b>Señalización de alcantarilla PR14+0268 (DURANTE)</b><br> | <b>Señalización de alcantarilla PR14+0268 (DESPUÉS)</b><br> |

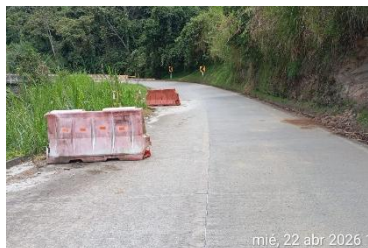
*Socavación Necesidades de la  
carretera PR18+0100*

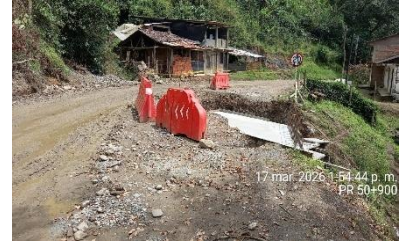
Construcción de Box Coulvert PR 50+0900.

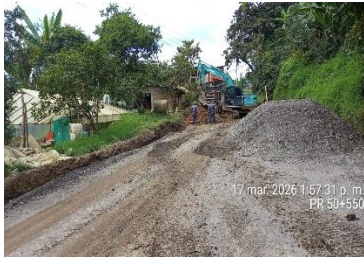
Excavación para alcantarilla PR 50+0550

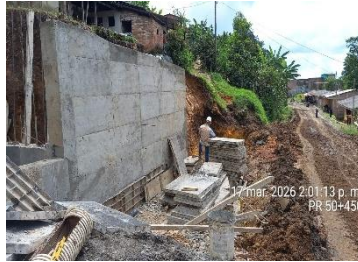
Construcción de muro PR 50+0450

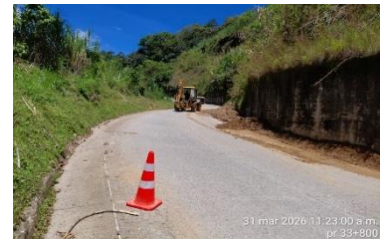
Remoción de derrumbes. PR33+0800

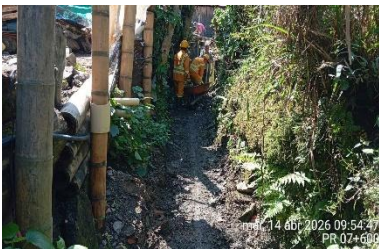
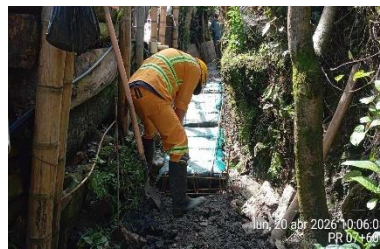
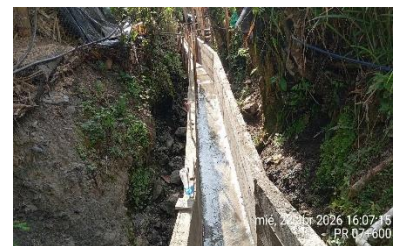
*Construcción de dissipador PR 7+0600  
(ANTES)*

*Construcción de dissipador  
PR 7+0600  
(DURANTE)*

*Construcción de dissipador PR  
7+0600  
(DESPUÉS)*

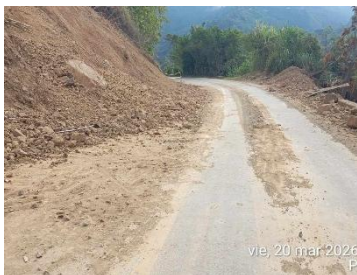
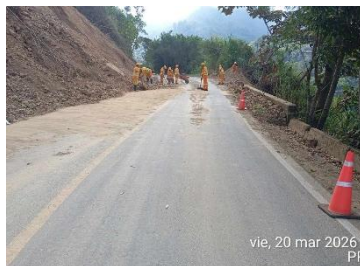
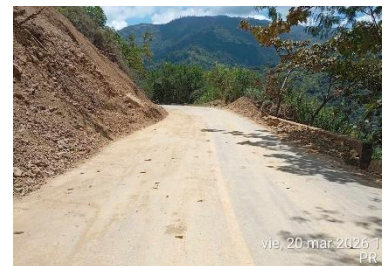
*Limpieza de calzada 4+0700  
(ANTES)*

*Limpieza de calzada 4+0700  
(DURANTE)*

*Limpieza de calzada 4+0700  
(DESPUÉS)*

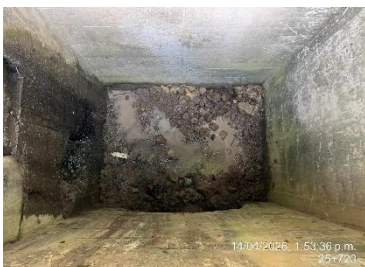
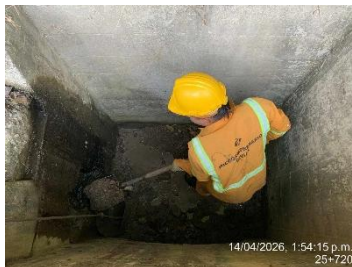
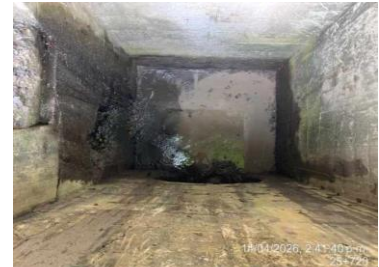
*Limpieza de Alcantarilla  
PR25+0720  
(ANTES)*

*Limpieza de Alcantarilla  
PR25+0720  
(DURANTE)*

*Limpieza de Alcantarilla  
PR25+0720  
(DESPUÉS)*

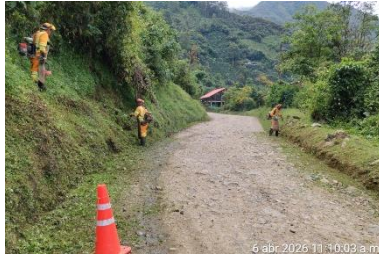
| COOPERATIVA DE TRABAJO ASOCIADO ALTAMIRA (PR30+0000 – PR60+0000) | | |
|---|---|---|
| <b>Rocería PR58+0200 (ANTES)</b><br><br>6 abr 2026 10:25:59 a.m.<br>PR58+200 | <b>Rocería PR58+0200 (DURANTE)</b><br><br>6 abr 2026 11:10:03 a.m.<br>PR58+200 | <b>Rocería PR58+0200 (DESPUÉS)</b><br><br>6 abr 2026 11:10:03 a.m. |

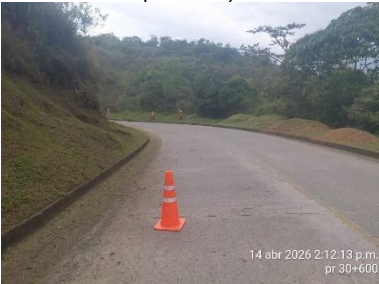
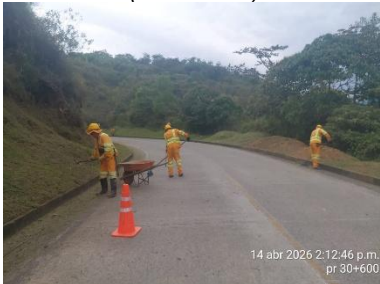
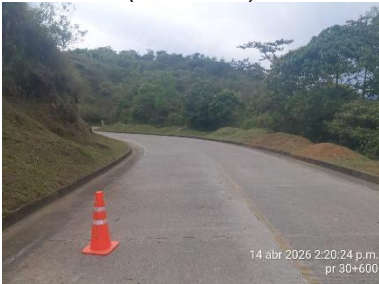
| COOPERATIVA DE TRABAJO ASOCIADO ALTAMIRA (PR30+0000 – PR60+0000) | | |
|---|---|---|
| <b>Limpieza de cunetas PR30+0600 (ANTES)</b><br><br>14 abr 2026 2:12:13 p.m.<br>pr 30+600 | <b>Limpieza de cunetas PR33+0900 (DURANTE)</b><br><br>14 abr 2026 2:12:46 p.m.<br>pr 30+600 | <b>Limpieza de cunetas PR33+0900 (DESPUÉS)</b><br><br>14 abr 2026 2:20:24 p.m.<br>pr 30+600 |

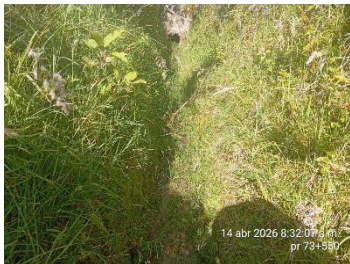
| <b>COOPERATIVA DE TRABAJO ASOCIADO SANTA MARTHA (PR60+0000 – PR91+0000)</b> | | |
|---|---|---|
| <b>Limpieza de descole PR73+0550 (ANTES)</b><br><br>14 abr 2026 8:32:07 a.m.<br>pr 73+550 | <b>Limpieza de descole PR73+0550 (DURANTE)</b><br><br>14 abr 2026 8:33:24 a.m.<br>pr 73+550 | <b>Limpieza de descole PR73+0550 (DESPUÉS)</b><br><br>14 abr 2026 8:46:38 a.m.<br>pr 73+550 |
