**ASUNTO:** Entrega Informe Mensual de actividades correspondientes al periodo (01-05-2026 hasta 31-05-2026). Mayo de 2026.

**Objeto:** Administración vial de las carreteras nacionales a cargo de La Dirección Territorial Cauca, Grupo AMV 6 Lote 5

**Carreteras:** 25CC02 TIMBÍO – EL HATO – EL TABLÓN (Alternas a la Troncal de Occidente)  
25CC04 POPAYÁN – EL ROSARIO (Conexión Costa Pacífica - Troncal de Occidente)  
25CC15 ROSAS – LA SIERRA – LA VEGA- SAN SEBASTIÁN – SANTIAGO (Transversal Rosas Condagua)

**INFORME MENSUAL N°22  
CORRESPONDIENTE AL MES DE MAYO DE 2026  
ADMINISTRACIÓN VIAL 6**

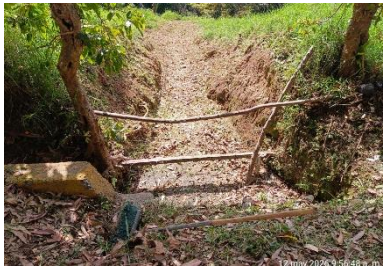
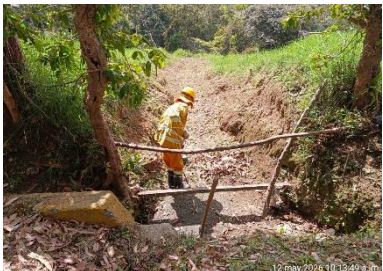
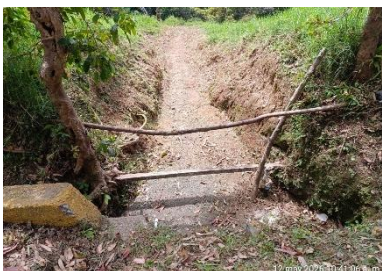
| <b>COOPERATIVA DE TRABAJO ASOCIADO HORIZONTE (PR0+0000- PR19+0150)</b> | | |
|---|---|---|
| <p><i>Limpieza de descole PR0+0200<br/>(ANTES)</i></p> | <p><i>Limpieza de descole PR0+0200<br/>(DURANTE)</i></p> | <p><i>Limpieza de descole PR0+0200<br/>(DESPUÉS)</i></p> |

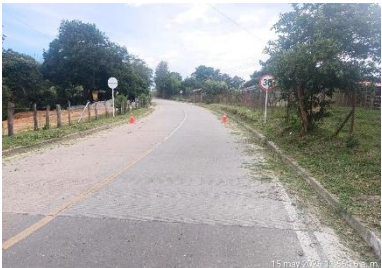
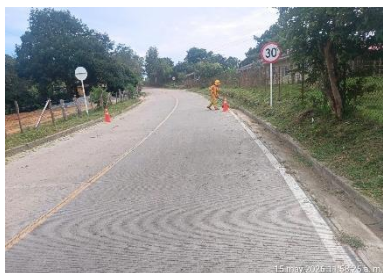
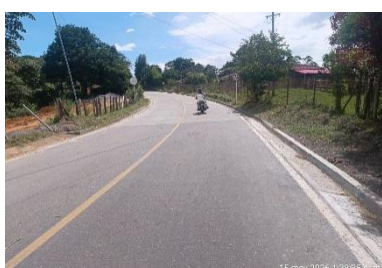
| <b>COOPERATIVA DE TRABAJO ASOCIADO HORIZONTE (PR0+0000- PR19+0150)</b> | | |
|---|---|---|
| <p><i>Limpieza de cunetas PR1+0200<br/>(ANTES)</i></p> | <p><i>Limpieza de cunetas PR1+0200<br/>(DURANTE)</i></p> | <p><i>Limpieza de cunetas PR1+0200<br/>(DESPUÉS)</i></p> |

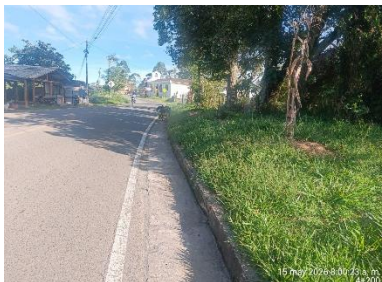
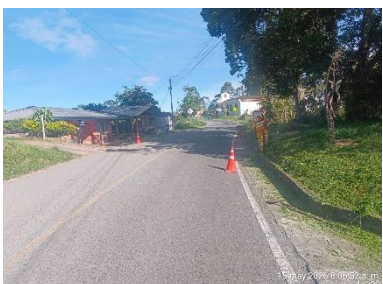
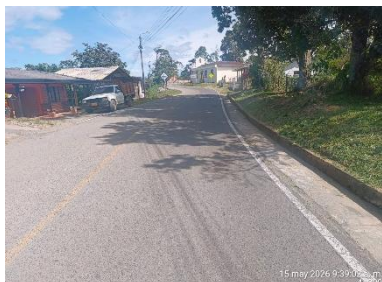
| <b>COOPERATIVA DE TRABAJO ASOCIADO HORIZONTE (PR0+0000- PR19+0150)</b> | | |
|---|---|---|
| <p><i>Rocería PR4+0200<br/>(ANTES)</i></p> | <p><i>Rocería PR4+0200<br/>(DURANTE)</i></p> | <p><i>Rocería PR4+0200<br/>(DESPUÉS)</i></p> |

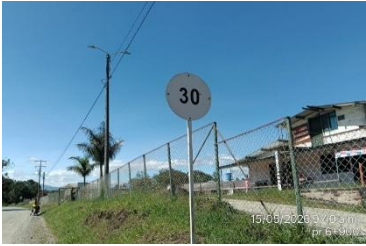
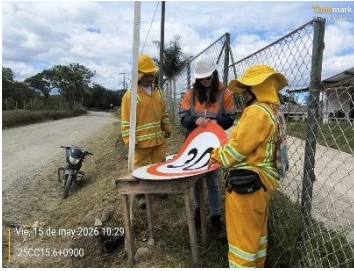
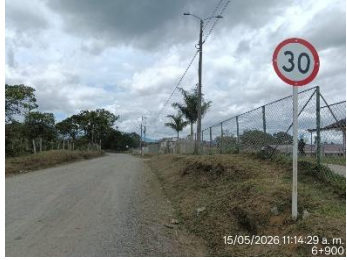
| <b>COOPERATIVA DE TRABAJO ASOCIADO HORIZONTE (PR0+0000- PR28+0000)</b> | | |
|---|---|---|
| <b>Reposición calcomanías señales PR6+0900 (ANTES)</b><br> | <b>Reposición calcomanías señales PR6+0900 (DURANTE)</b><br> | <b>Reposición calcomanías señales PR6+0900 (DESPUÉS)</b><br> |

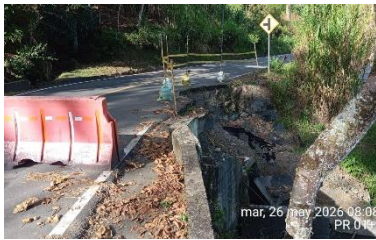
*Necesidades de la carretera  
PR1+0750.*

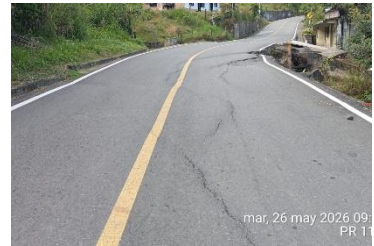
*Necesidades de la carretera  
PR1+0100*

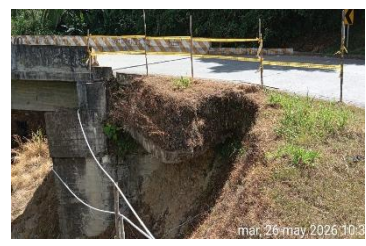
*Necesidades de la carretera  
PR18+0070.*

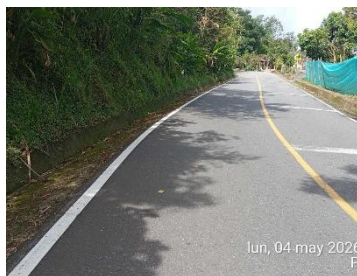
**Rocería 6+0800  
(ANTES)**

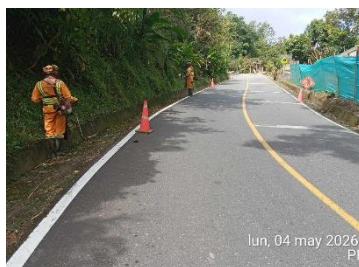
**Rocería 6+0800  
(DURANTE)**

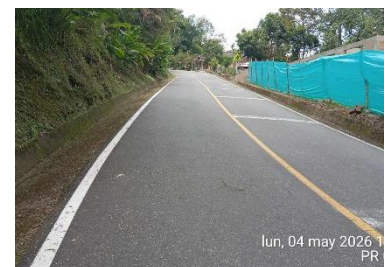
**Rocería 6+0800  
(DESPUÉS)**

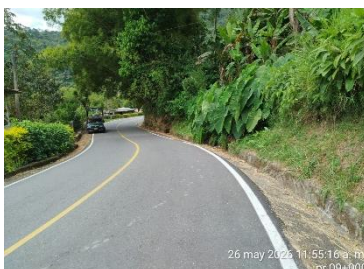
**Instalación de señales  
PR9+0000  
(ANTES)**

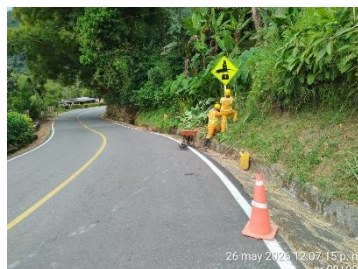
**Instalación de señales  
PR9+0000  
(DURANTE)**

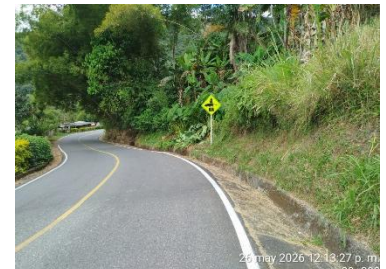
**Instalación de señales  
PR9+0000  
(DESPUÉS)**

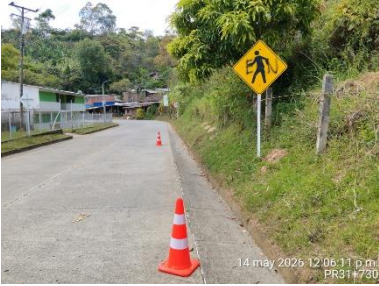
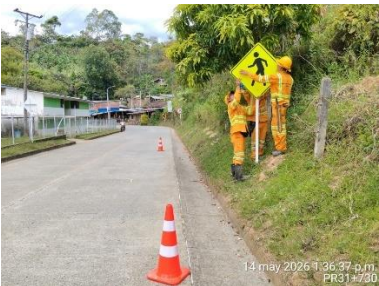
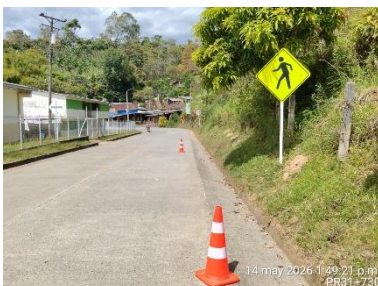
| <b>COOPERATIVA DE TRABAJO ASOCIADO ALTAMIRA (PR30+0000 – PR60+0000)</b> | | |
|---|---|---|
| <b>Recuperación de señales PR31+0730 (ANTES)</b><br><br>14 may 2026 12:06:11 p.m.<br>PR31+730 | <b>Recuperación de señales PR31+0730 (DURANTE)</b><br><br>14 may 2026 1:36:32 p.m.<br>PR31+730 | <b>Recuperación de señales PR31+0730 (DESPUÉS)</b><br><br>14 may 2026 1:46:21 p.m.<br>PR31+730 |

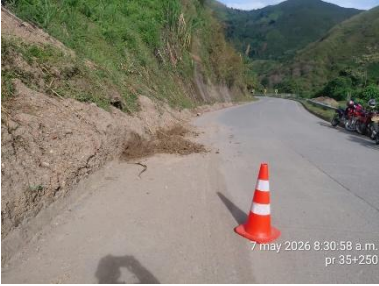
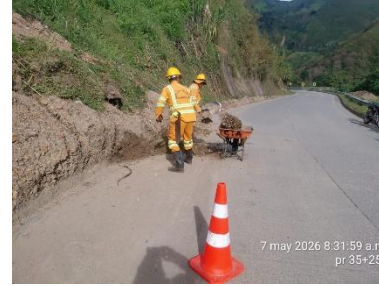
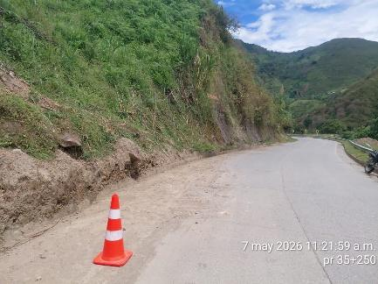
| <b>COOPERATIVA DE TRABAJO ASOCIADO ALTAMIRA (PR30+0000 – PR60+0000)</b> | | |
|---|---|---|
| <b>Limpieza de derrumbe PR35+0250 (ANTES)</b><br><br>7 may 2026 8:30:58 a.m.<br>pr 35+250 | <b>Limpieza de derrumbe PR35+0250 (DURANTE)</b><br><br>7 may 2026 8:31:59 a.m.<br>pr 35+250 | <b>Limpieza de derrumbe PR35+0250 (DESPUÉS)</b><br><br>7 may 2026 11:21:59 a.m.<br>pr 35+250 |

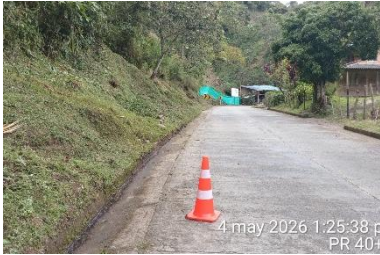
| <b>COOPERATIVA DE TRABAJO ASOCIADO ALTAMIRA (PR30+0000 – PR60+0000)</b> | | |
|---|---|---|
| <b>Rocería PR40+0100 (ANTES)</b><br><br>11 may 2026 8:22:06 a.m.<br>PR40+100 | <b>Rocería PR40+0100 (DURANTE)</b><br><br>4 may 2026 8:23:51 p.m.<br>PR40+100 | <b>Rocería PR40+0100 (DESPUÉS)</b><br><br>4 may 2026 1:25:38 p.m.<br>PR 40+ |

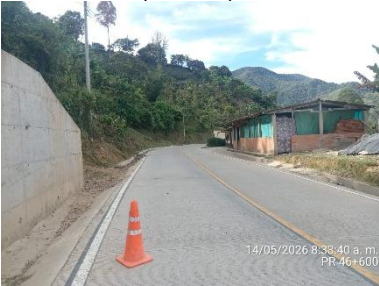
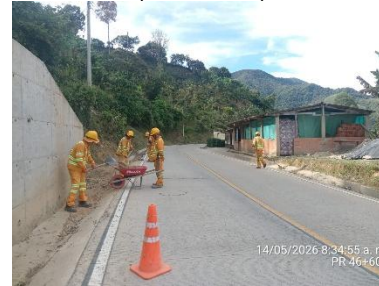
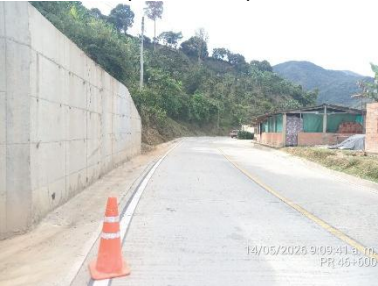
| <b>COOPERATIVA DE TRABAJO ASOCIADO ALTAMIRA (PR30+0000 – PR60+0000)</b> | | |
|---|---|---|
| <b>Limpieza de cunetas PR46+0600 (ANTES)</b><br><br>14/05/2026 8:33:40 a.m.<br>PR 46+600 | <b>Limpieza de cunetas PR46+0600 (DURANTE)</b><br><br>14/05/2026 8:34:55 a.m.<br>PR 46+600 | <b>Limpieza de cunetas PR46+0600 (DESPUÉS)</b><br><br>14/05/2026 9:09:41 a.m.<br>PR 46+600 |

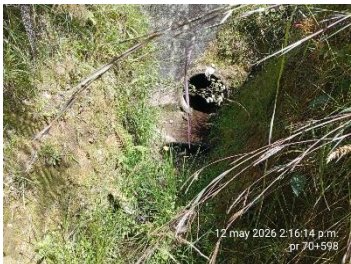
| <b>COOPERATIVA DE TRABAJO ASOCIADO SANTA MARTHA (PR60+0000 – PR91+0000)</b> | | |
|---|---|---|
| <b>Limpieza de descole PR70+0598 (ANTES)</b><br> | <b>Limpieza de descole PR70+0598 (DURANTE)</b><br> | <b>Limpieza de descole PR70+0598 (DESPUÉS)</b><br> |
