| Fecha:<br>28/02/2020 | <b>INFORME DE INTERVENTORIA A<br/>CONTRATO DE OBRA PN DIBIE 08-6-<br/>16052-19</b> | |

**DIRECCIÓN DE BIENESTAR SOCIAL  
POLICIA NACIONAL**

Informe de Interventoría al Contrato de obra PN DIBIE número 08-6-16052-19 celebrado entre la dirección de bienestar social Policía Nacional Nit 830.042.321-0 y la empresa G63 infraestructura y servicios Nit 900462686-9 cuyo objeto es la construcción de la fase 1 del centro vacacional de paipa, la cual incluye zona exterior del proyecto,(redes hidrosanitarias, redes eléctricas, vías vehiculares y peatonales, recepción, cabañas, módulo de subestación, adecuación de portería, mobiliario exterior y señalización, capilla, zona de servicios, mantenimiento kiosko, y/u otros contemplados en la consultoría).

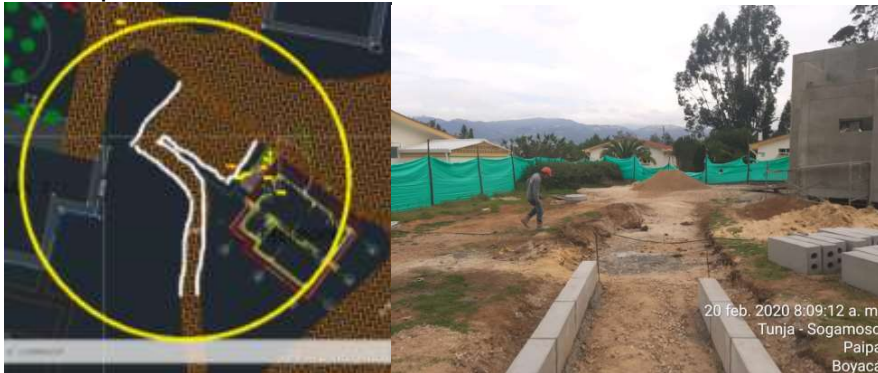
- Falta terminar de instalar el bordillo y suministrar base y subbase en las siguientes áreas
  - Área correspondiente a parqueadero de recepción y tramos de sendero peatonal

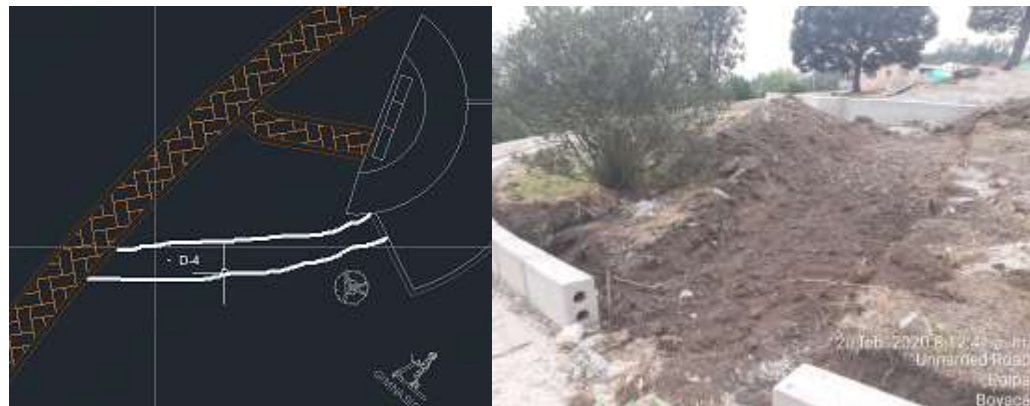
- Acceso a capilla desde el sendero ecológico.

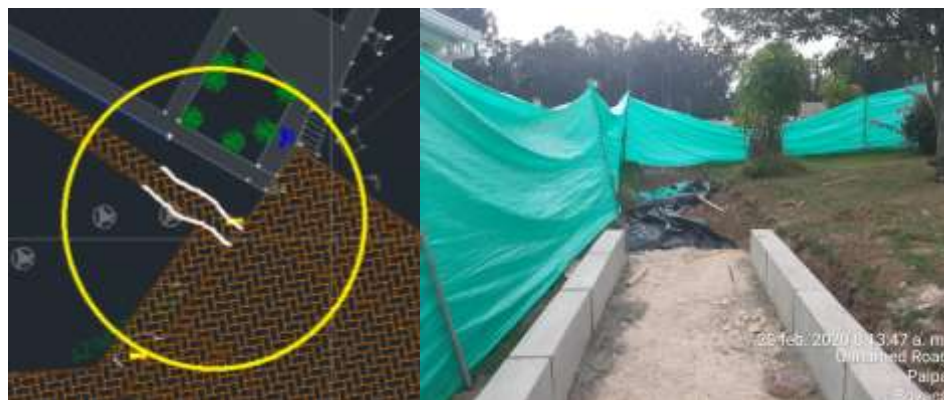
- Tramo de sendero llegando a parqueaderos existentes.

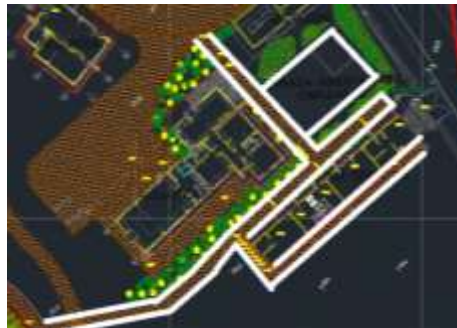
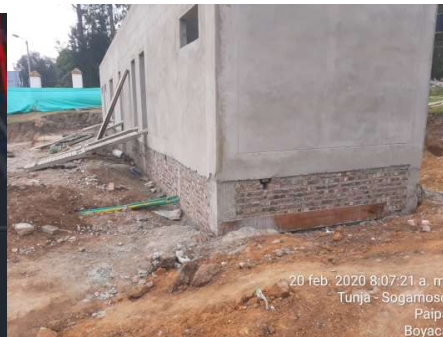
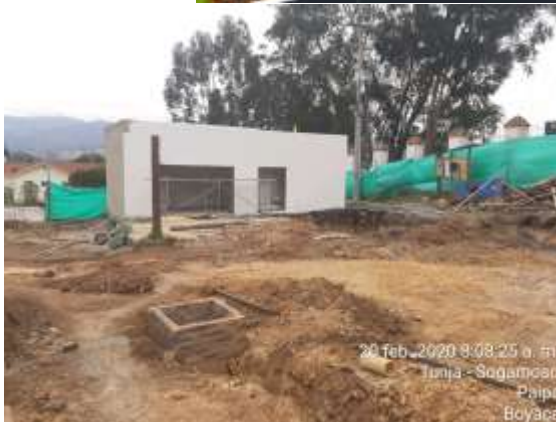
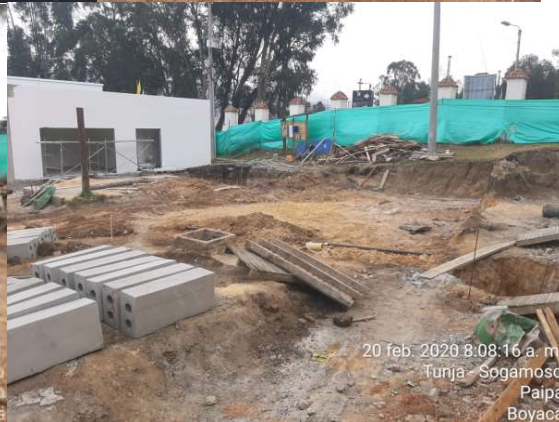
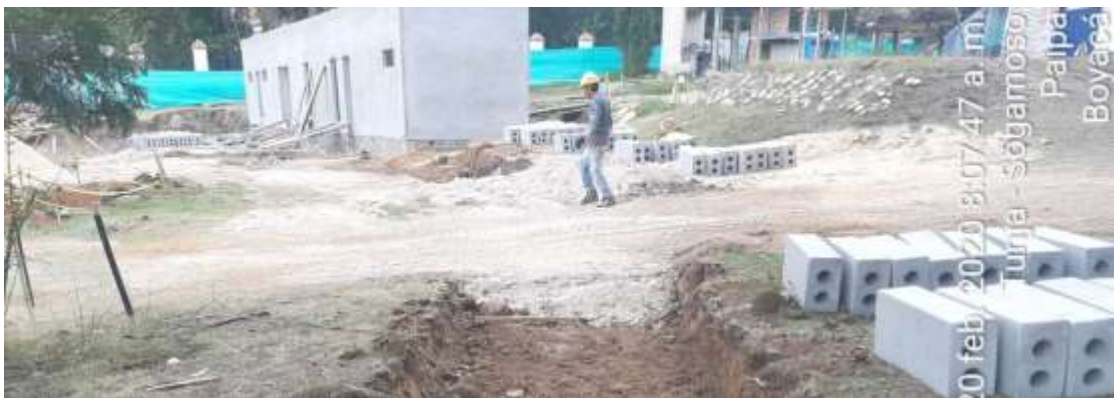
4. Área perimetral al módulo de servicios, plazoleta de empleados, rampa comprendida entre la subestación y módulo de servicios, tramo se sendero hasta el módulo de servicios.

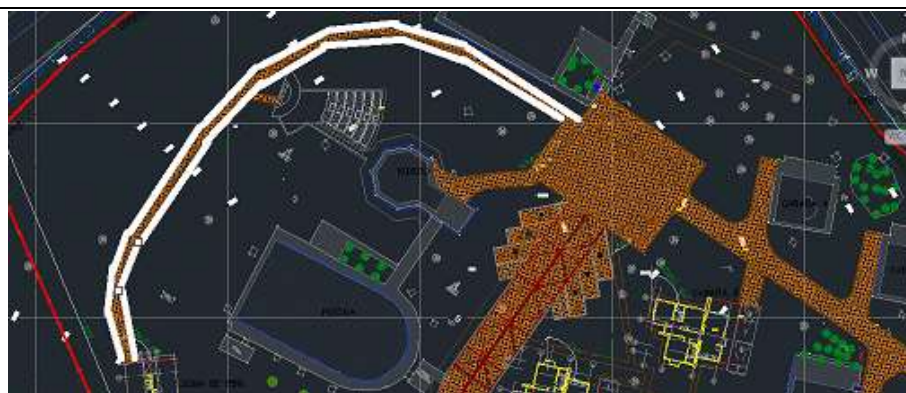
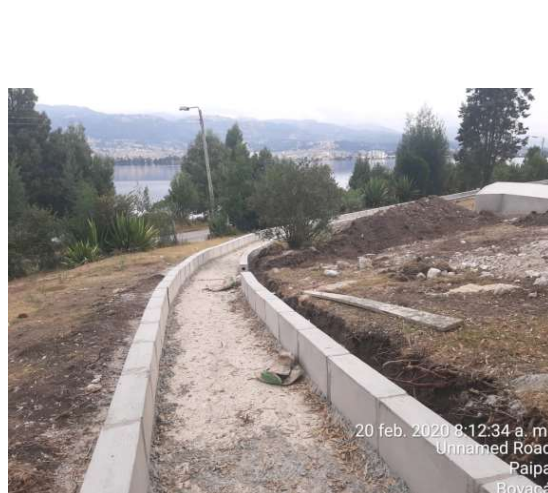
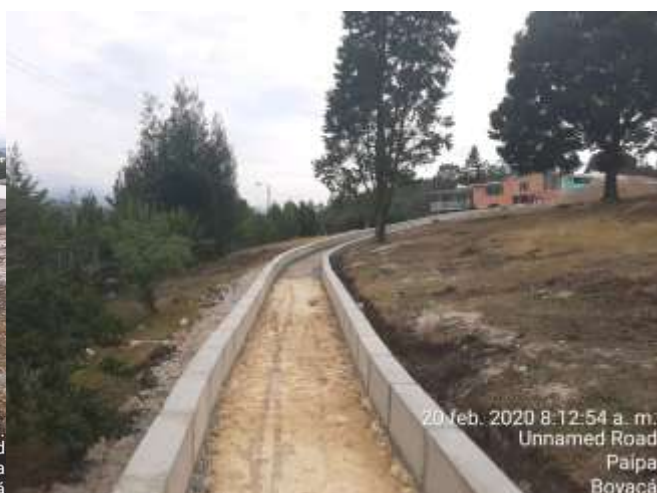
- Falta suministrar estructura en material granular para el tramo comprendido entre el modulo de BBQ y los parqueaderos existentes del club.

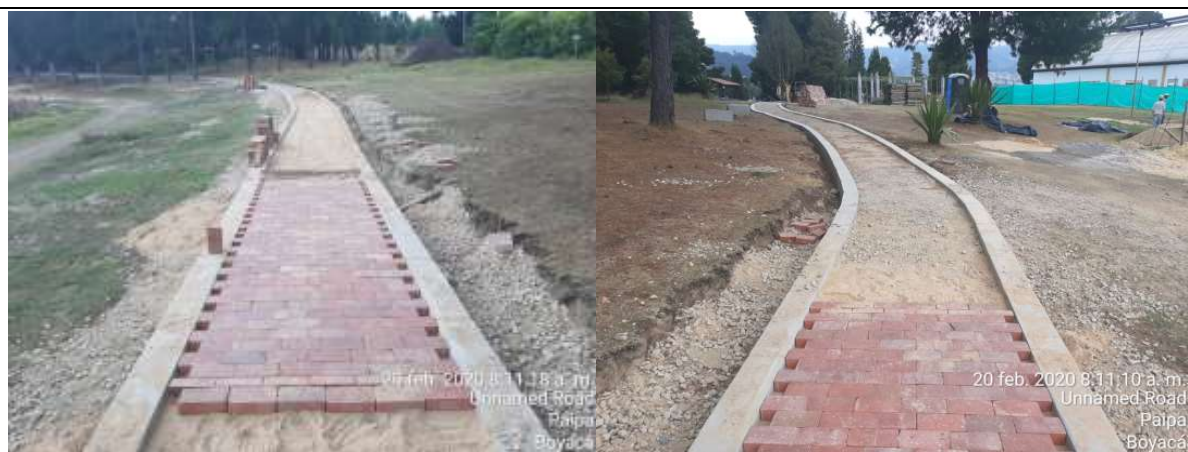
- La instalación de adoquín sobre el sendero peatonal se inició el 19 de febrero de 2020, a la fecha solo se cuenta con 3 ML de instalación de adoquín sobre el área de sendero, cuando los metros lineales de instalación contando los senderos y vías peatonales de todo el proyecto, tiene una cantidad cercana a los 450 ML. El día de ayer se evidenciaron tan solo 02 personas ejerciendo la instalación de adoquín sobre el sendero. Hoy no se están ejecutando labores de instalación de adoquín sobre el área mencionada. La interventoría manifiesta se reanuden las labores y se aumenten los frentes de obra para finalizar la actividad de instalación de adoquín dentro de la fecha de culminación del capítulo.

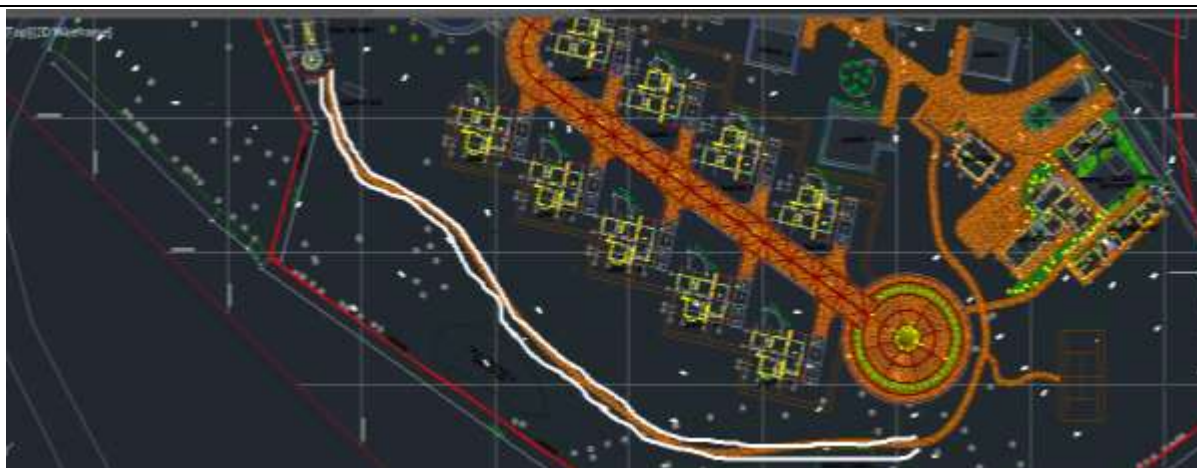
El siguiente tramo de sendero se encuentra listo para iniciar labores de instalación de adoquín:

Este tramo tiene una longitud aproximada de 173 ML. Espacio que se podría estar interviniendo.

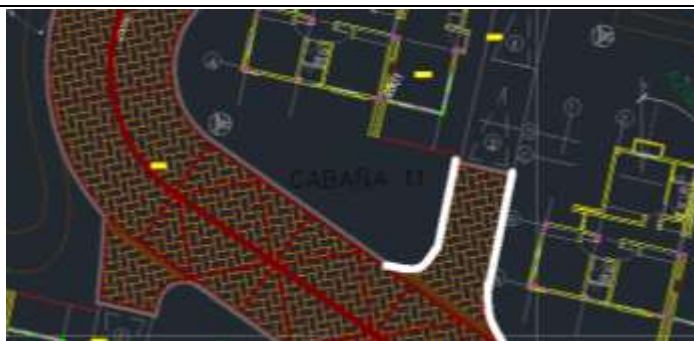
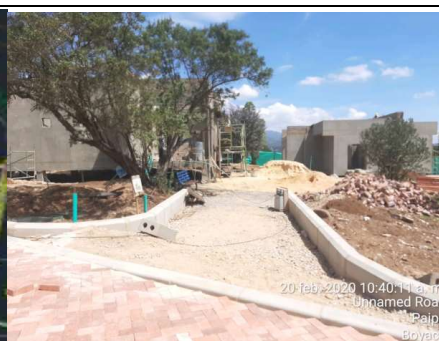
- Se debe corregir el acceso vehicular confinado en sardinel de la cabaña No. 11 debido a que está mal implantado. A la hora de realizar la nueva implantación de la cabaña no se desplazo la ruta de acceso vehicular.

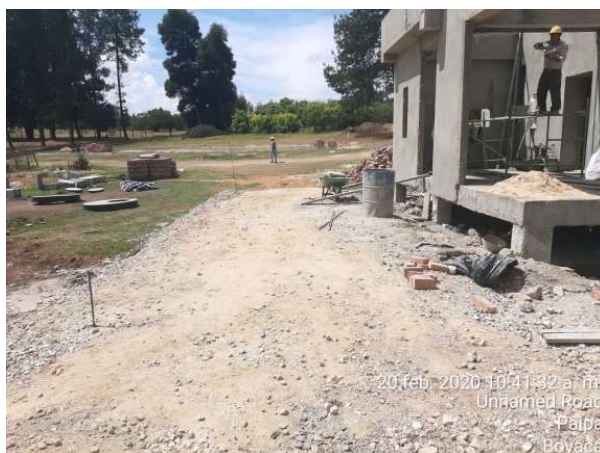
Área de parqueo cabaña 12

- No se ha continuado la construcción de los parqueaderos en las cabañas.

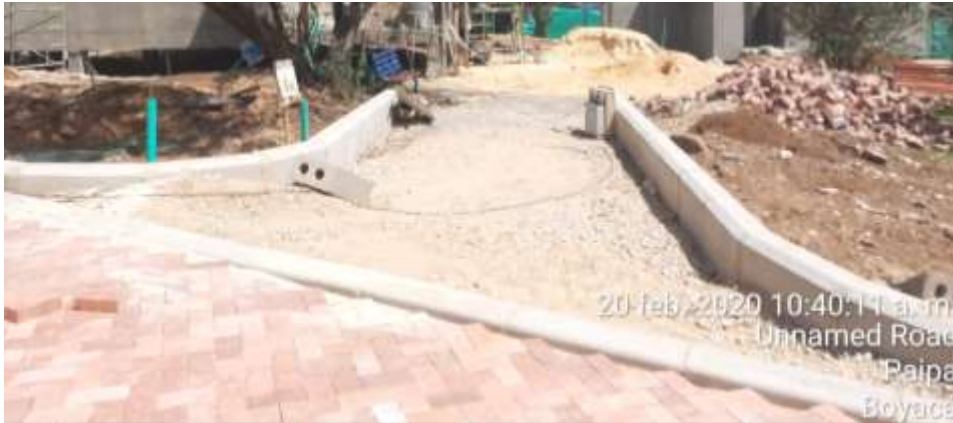
- No se ha iniciado la instalación del adoquín ecológico para los accesos a las cabañas (05,11 y 12). No se cuenta con el insumo acopiado en obra.

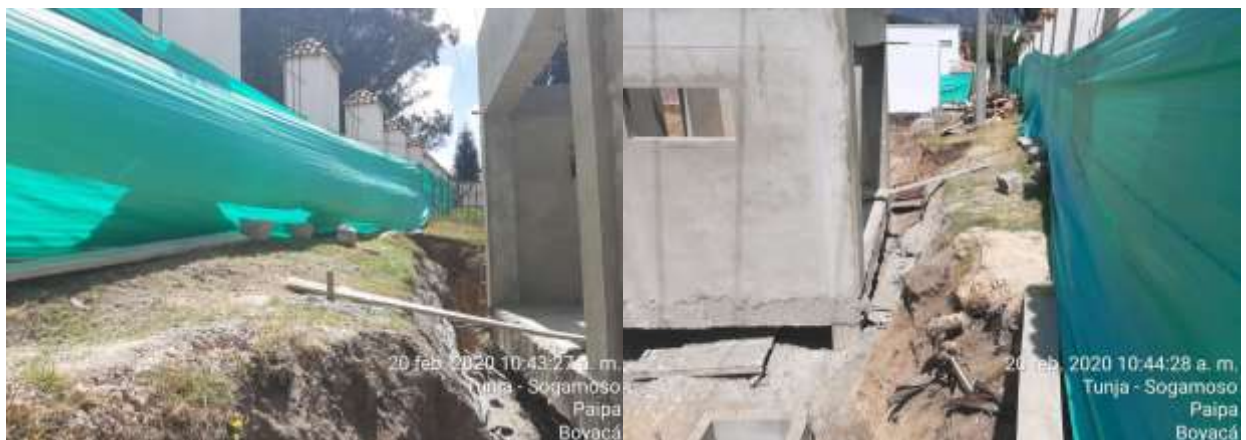
- No se ha iniciado la ejecución de la rampa de acceso vehicular al cuarto de basuras localizado en el módulo de servicios. De igual manera no se ha iniciado la intervención sobre el cerramiento existentes para la adecuación del portón.

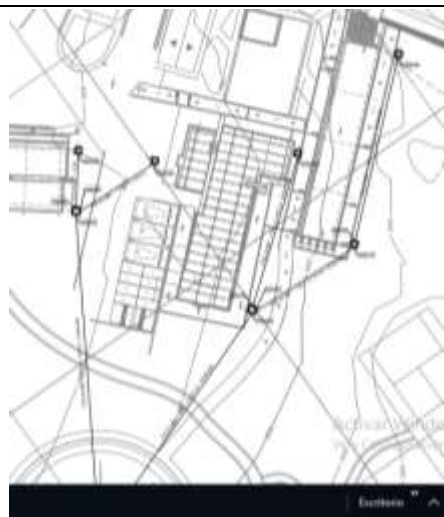
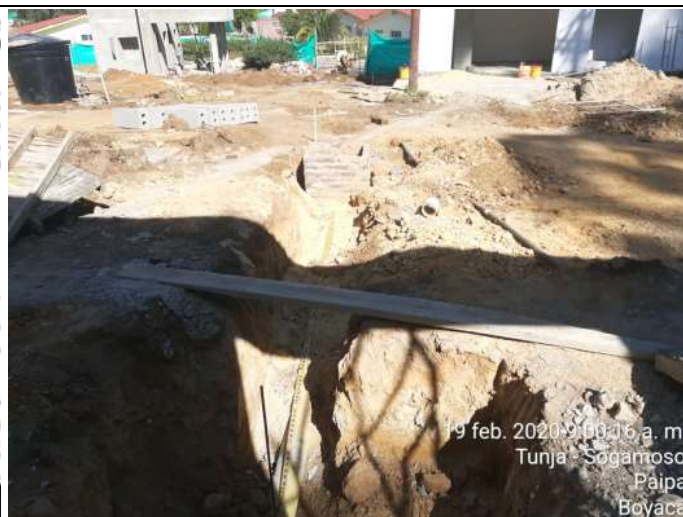
Módulo de servicios

- Falta terminar de ejecutar las cajas de inspección de las edificaciones en el módulo de servicio y recepción.

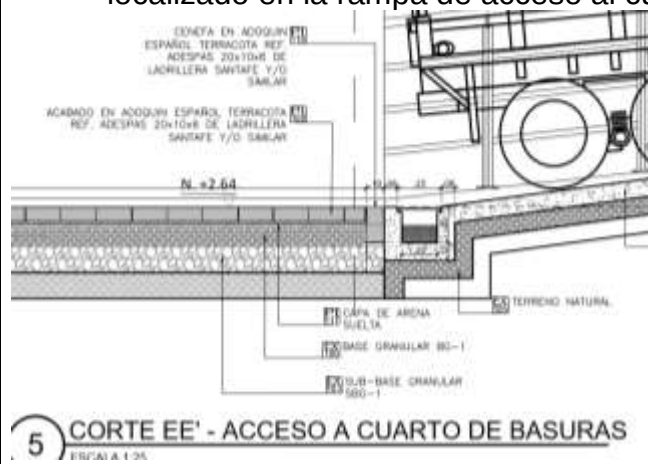
- No se ha iniciado la construcción del cárcamo de recolección de aguas lluvias, localizado en la rampa de acceso al cuarto de basuras.

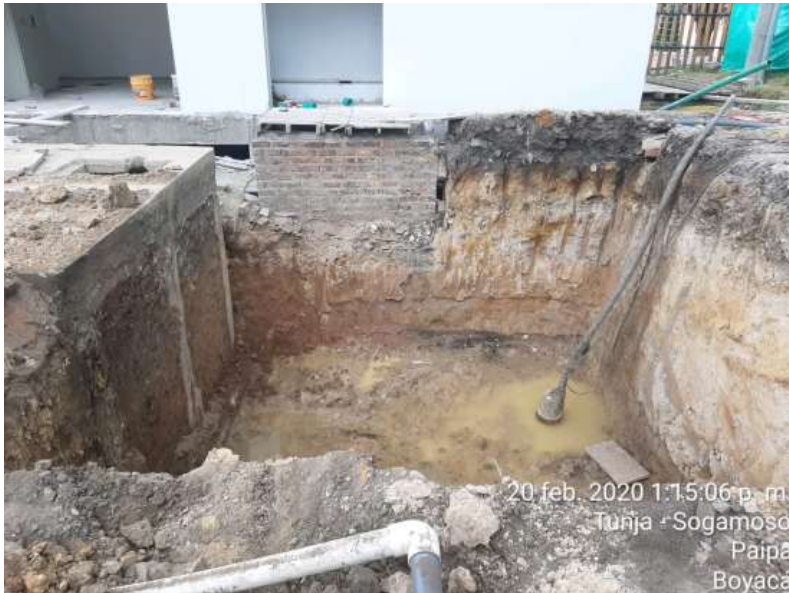
- Estado de ejecución del cuarto de máquinas, para el equipo de bombeo. Aun no se cuenta en obra con las motobombas del equipo de bombeo y sus respectivos accesorios.

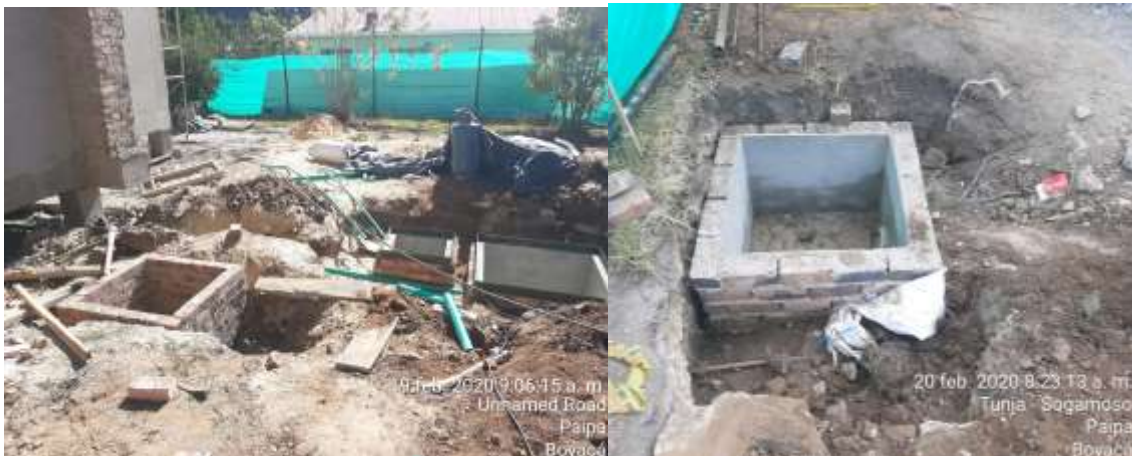
- No se ha iniciado la construcción del pozo de entrega a la red pública (pozo NO 01).
- Se evidencian las cajas de inspección sin terminar, no se les ha instalado las tapas.

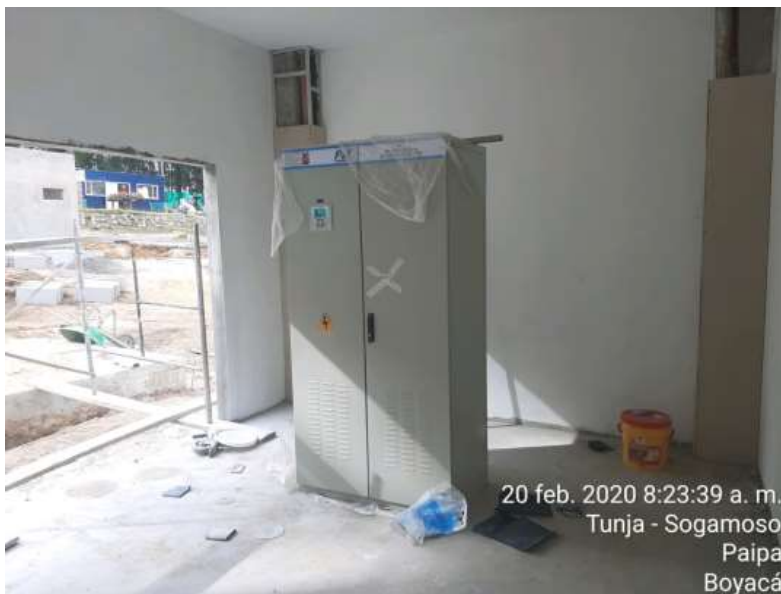
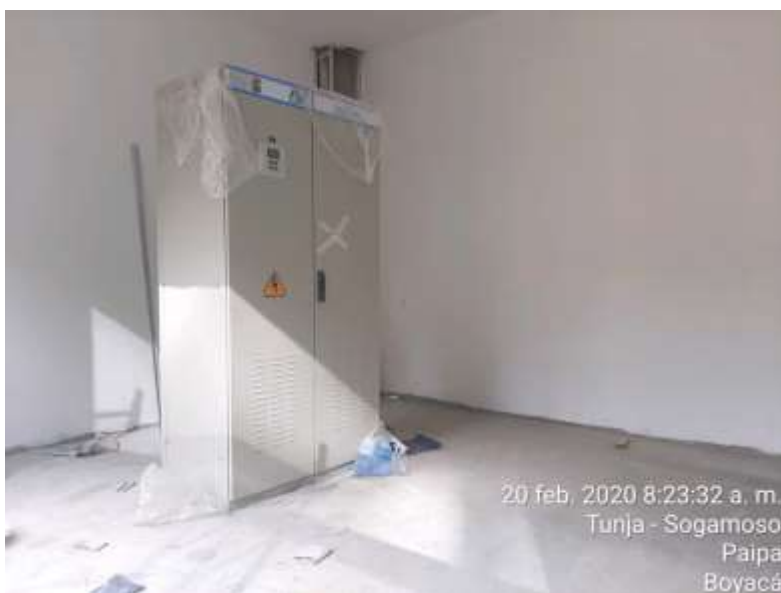
## Cuarto planta eléctrica a la fecha

- No han arribado a obra los insumos de iluminación exterior e interior en las edificaciones
- No se han iniciado las labores de canalización de tubería eléctrica sobre el área de las cabañas existentes del club, para el cambio de la iluminación exterior.
- No se ha iniciado la instalación del rack
- No se ha terminado el cableado de toda la actividad eléctrica exterior
- No se ha iniciado la instalación de cable UTP. No se evidencia el insumo en obra
- No se ha iniciado la instalación de la fibra óptica. No se evidencia insumo en obra
- No se evidencian en obra los accesorios eléctricos de las edificaciones
- No se ha iniciado la instalación de la planta eléctrica, la planta eléctrica ya se encuentra en obra, pero no se ha iniciado su ejecución.

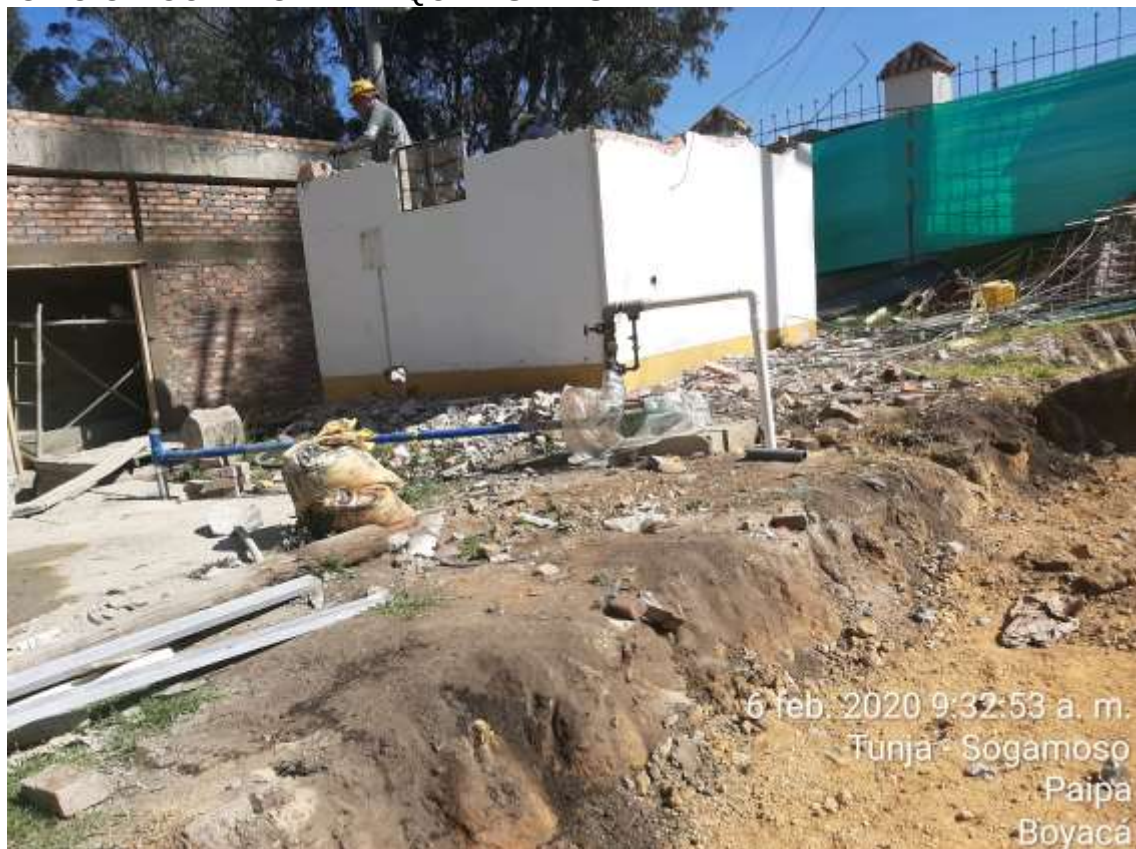
DEMOLICION CUARTO DE MAQUINAS EXISTENTE

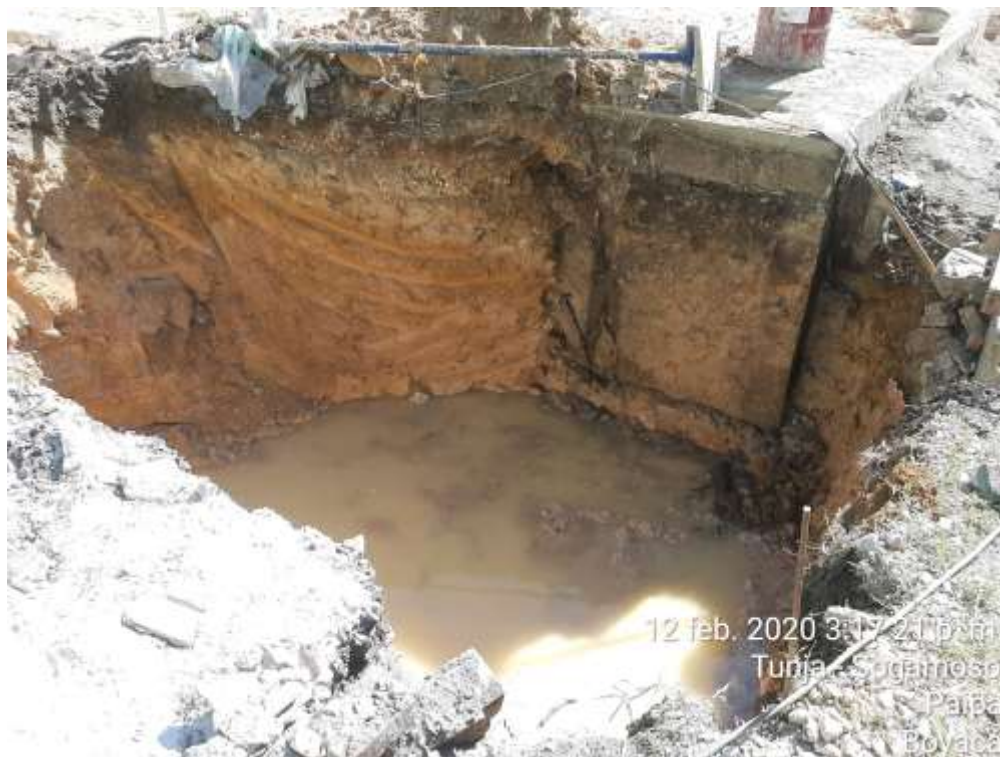
## EXCAVACION CUARTO DE MAQUINAS

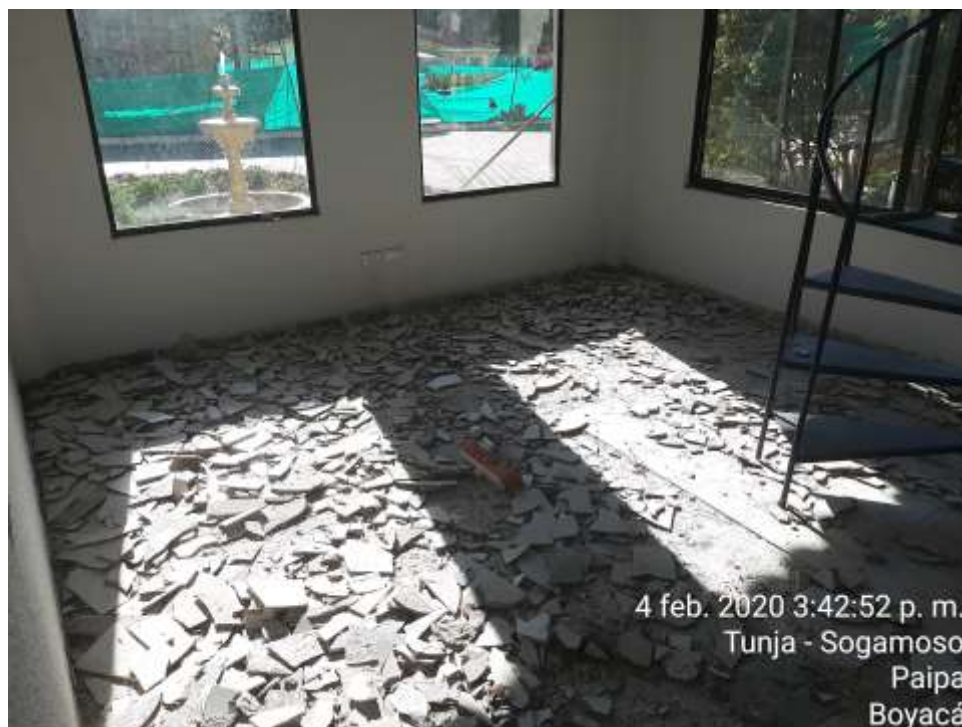
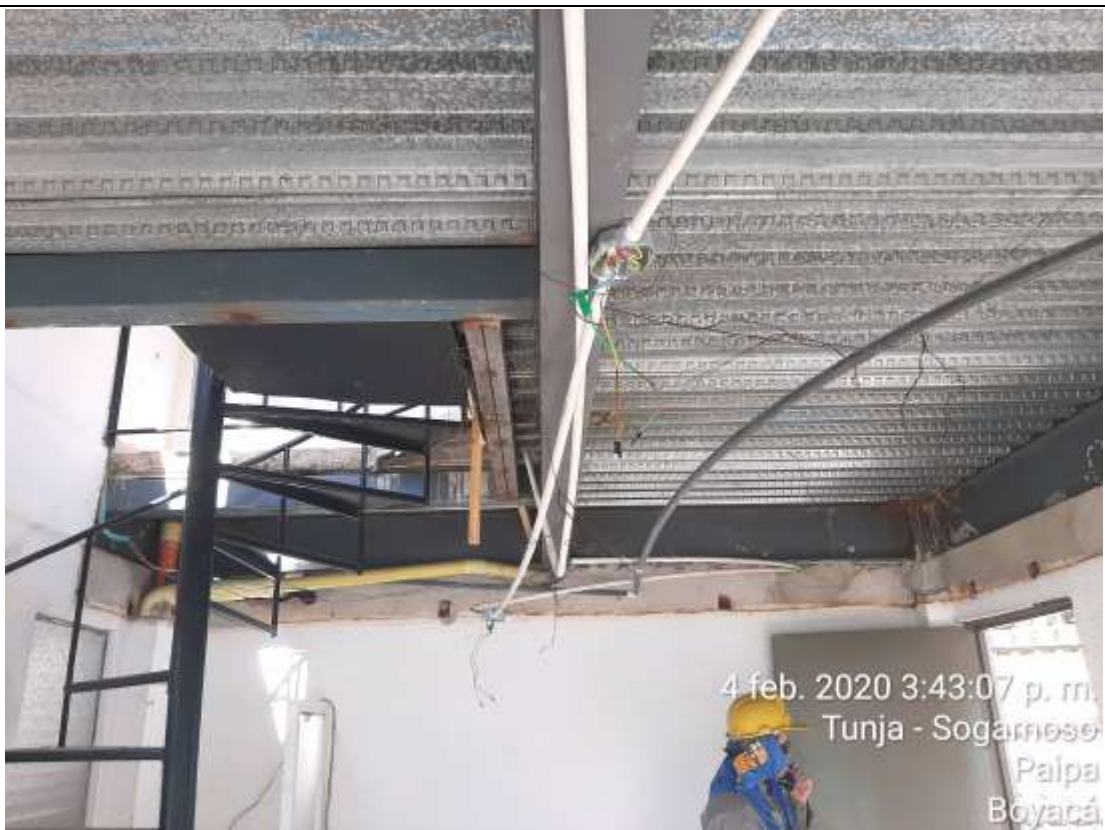
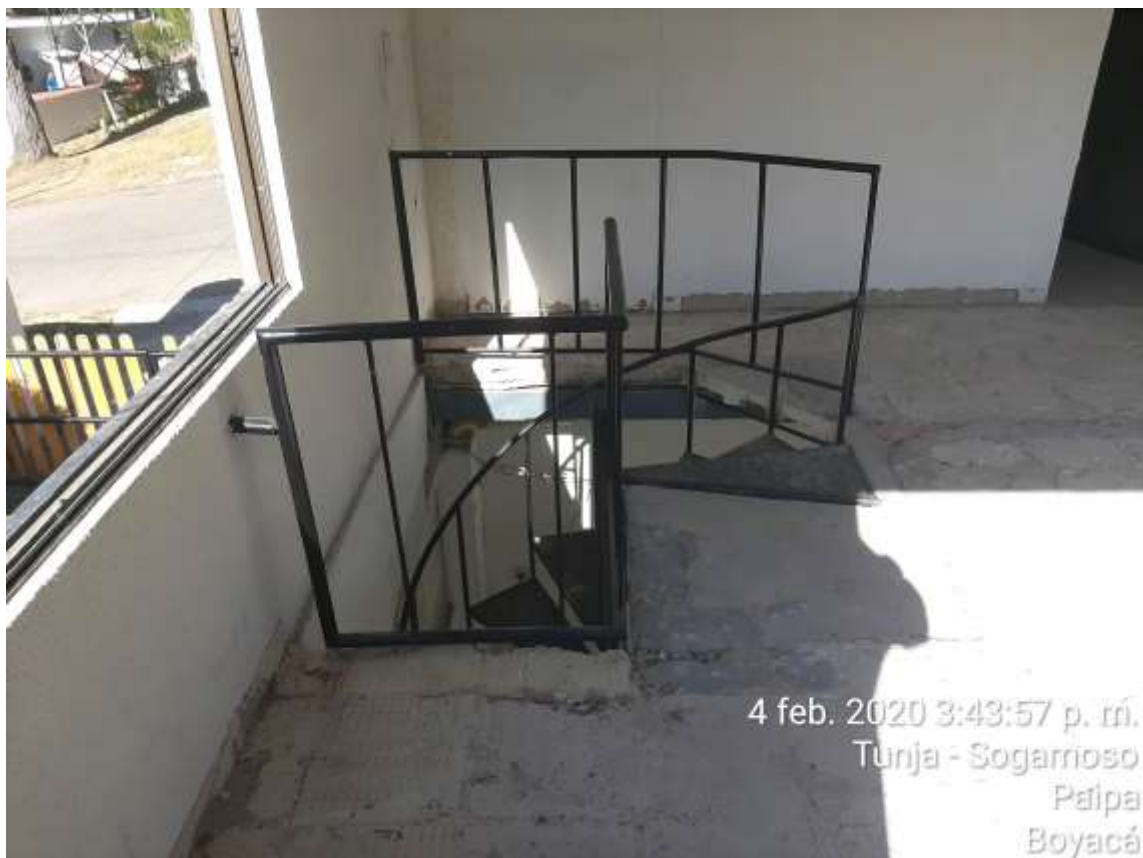
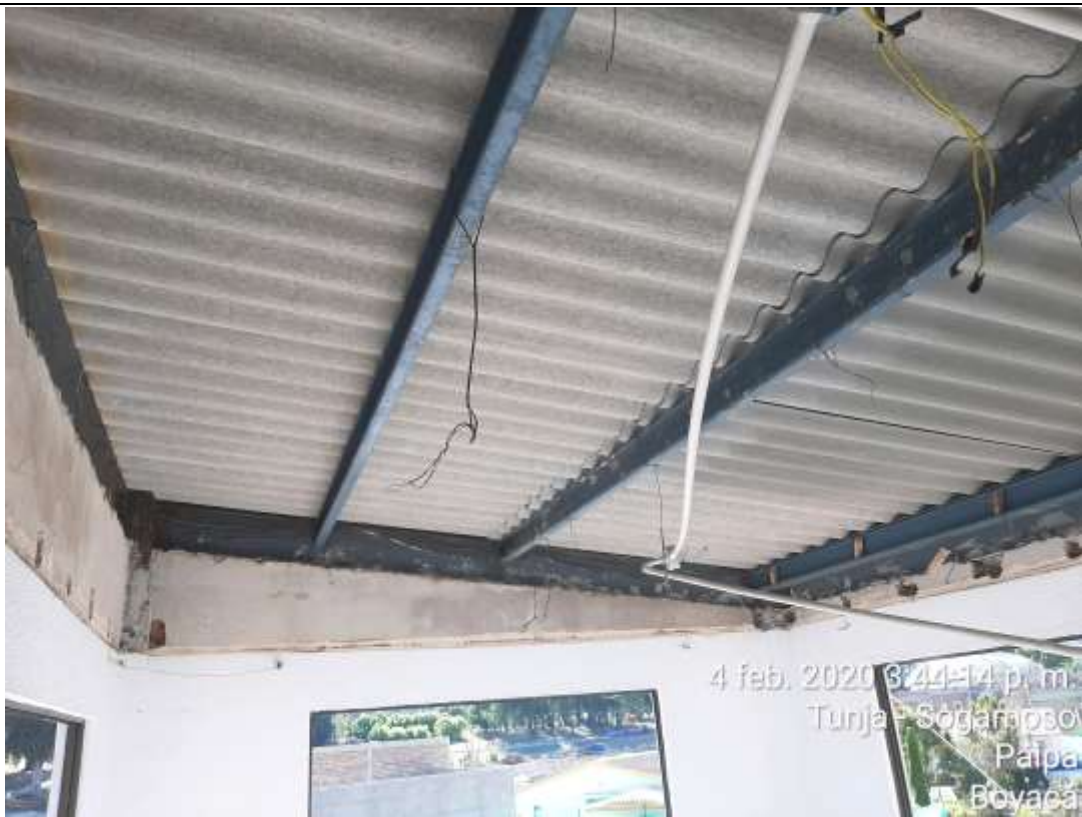
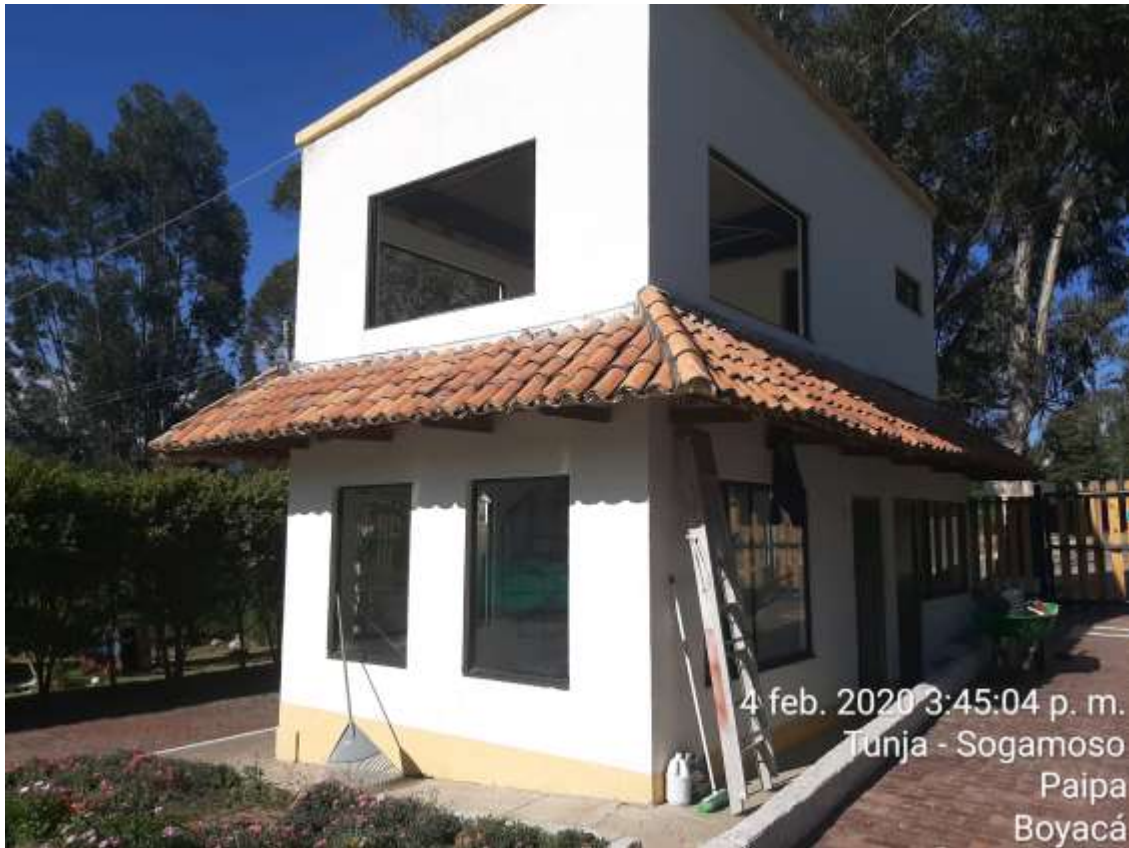
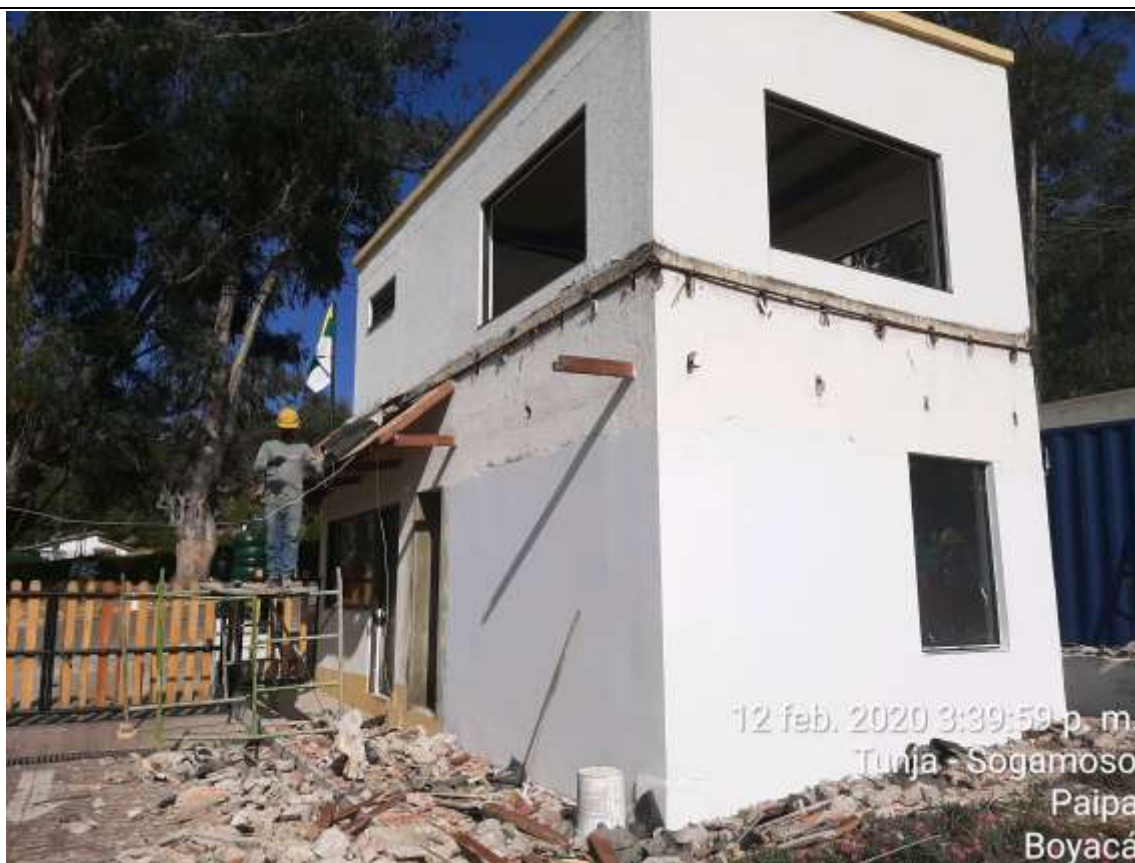
## MANTENIMIENTO PORTERIA

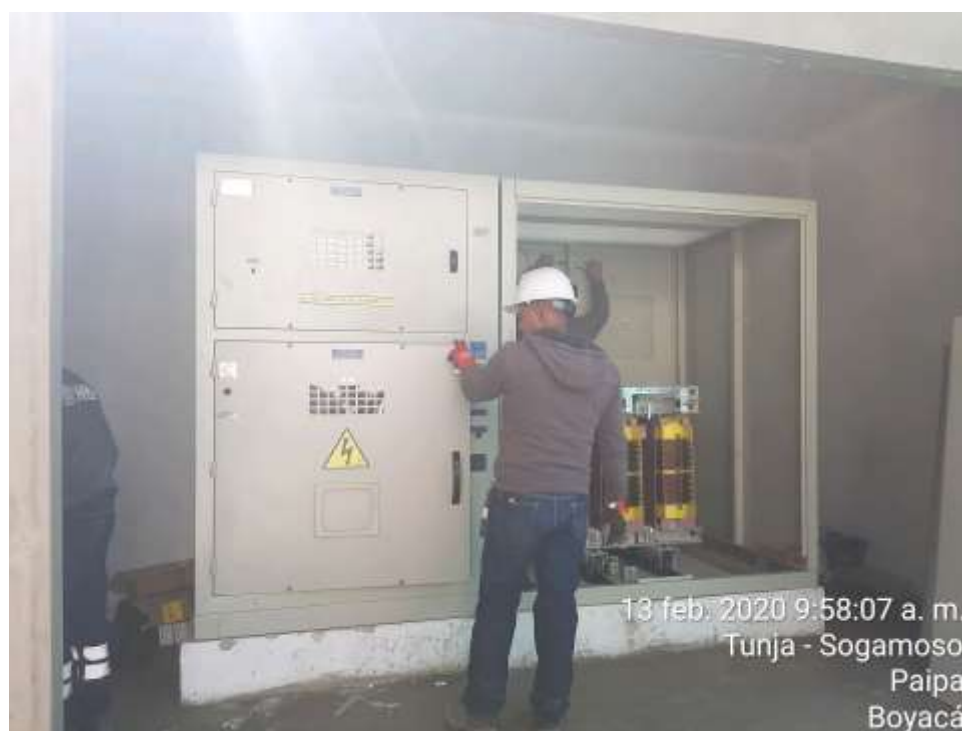
## MONTAJE TRANSFORMADOR
