ACTA DE ENTREGA DE OBRA

CONTRATO DE OBRA N°	: 003 DEL 25 DE AGOSTO DE 2025
MODALIDAD DE SELECCIÓN	: SELECCIÓN ABREVIADA - SAM-004 DE 2025
CONTRATISTA	: JOSE ORLANDO SUAREZ LONDOÑO
INTERVENTOR	: INGOSER INGENIERÍA DE OBRAS Y SERVICIOS S.A.S
OBJETO	:CONTRATAR EN NOMBRE DE LA NACIÓN - CONSEJO SUPERIOR DE LA JUDICATURA- DIRECCIÓN SECCIONAL DE ADMINISTRACIÓN JUDICIAL DE ARMENIA – QUINDÍO, EL MANTENIMIENTO, MEJORAMIENTO Y ADECUACIÓN DE ESPACIOS FÍSICOS DE LAS SEDES JUDICIALES MEDIANTE SISTEMA DE LOTES.” - LOTE 2: PALACIO DE JUSTICIA "RAFAEL URIBE URIBE" DE CALARCÁ, QUINDÍO”
VALOR CONTRATO INICIAL	: \$ 348.607.468,00
VALOR ADICIÓN (SI APLICA)	: \$ 121.433.998,00
VALOR TOTAL CONTRATADO	: \$ 470.041.466,00
VALOR TOTAL EJECUTADO	: \$ 470.041.332,78
PLAZO INICIAL	: 3,5 MESES
PRORROGA	: 1 MES
PLAZO TOTAL	: 4,5 MESES
FECHA DE INICIO	: 16 SEPTIEMBRE DE 2025
FECHA DE TERMINACIÓN INICIAL	: 31 DE DICIEMBRE DE 2025
FECHA DE TERMINACIÓN FINAL	: 31 DE ENERO DE 2026

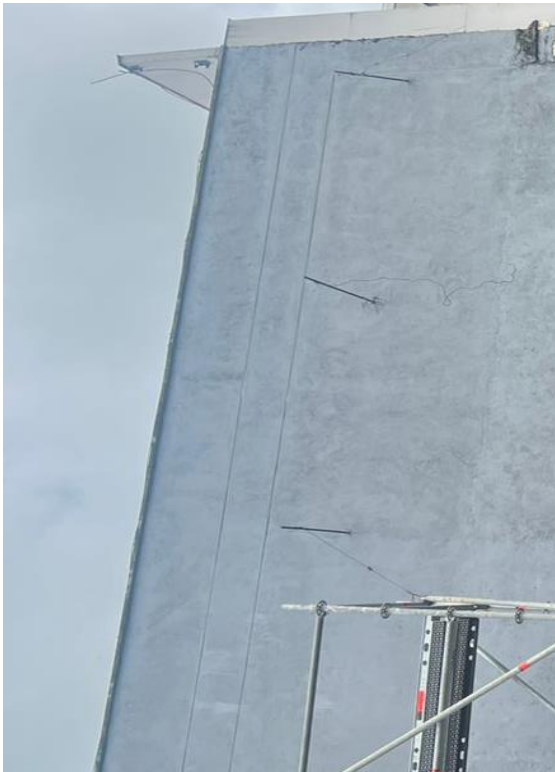
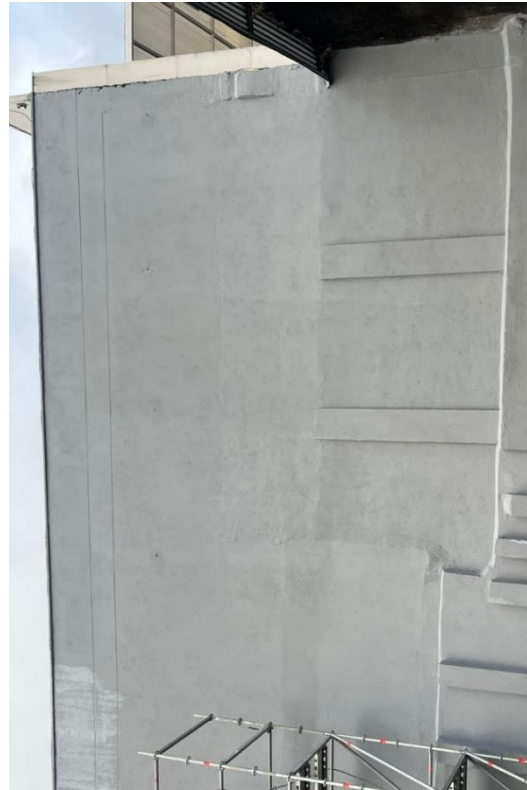
ITEM	DESCRIPCIÓN	UND	CANT	VALOR PAGO
6.3	Revisión e inspección de culata, resane de fisuras (si aplica) con mortero mejorado con Sika ViscoBond® y corte de varillas expuestas con reparación del sustrato. (Incluye trasiego, recolección de todos los residuos generados durante la actividad, retiro del inmueble y disposición final en botadero certificado)	M2	29,97	\$ 1.288.710

Se deja constancia que la actividad registrada **CUMPLIO** con las condiciones contractuales en *Calidad, Cantidad, Descripción, Valores del mercado y especificaciones técnicas*

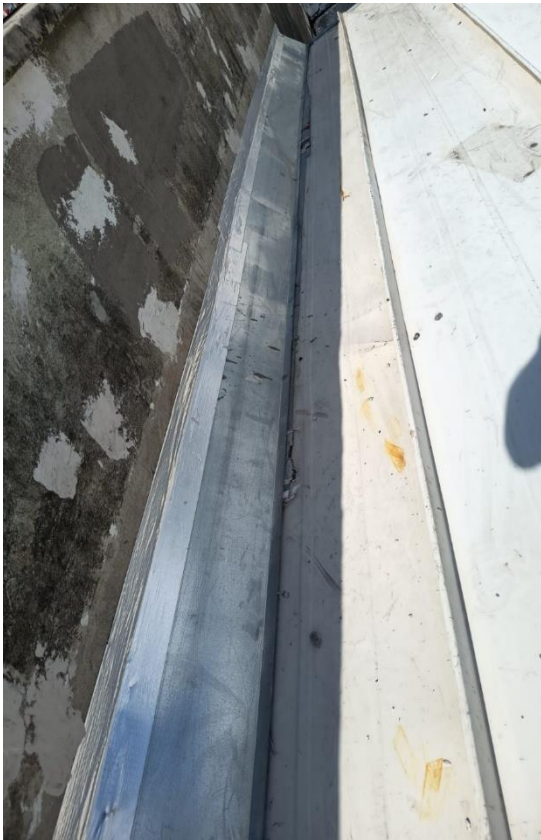
ITEM	DESCRIPCIÓN	UND	CANT	VALOR PAGO
8.1	Suministro, revisión y sellado de flanches en lámina metálica galvanizada, incluye la inspección completa de los flanches instalados en la cubierta, verificando su estado de fijación, alineación y continuidad (Bloque 3 y Bloque 4).	ML	87,30	\$ 2.793.600

Se deja constancia que la actividad registrada **CUMPLIO** con las condiciones contractuales en Calidad, Cantidad, Descripción, Valores del mercado y especificaciones técnicas

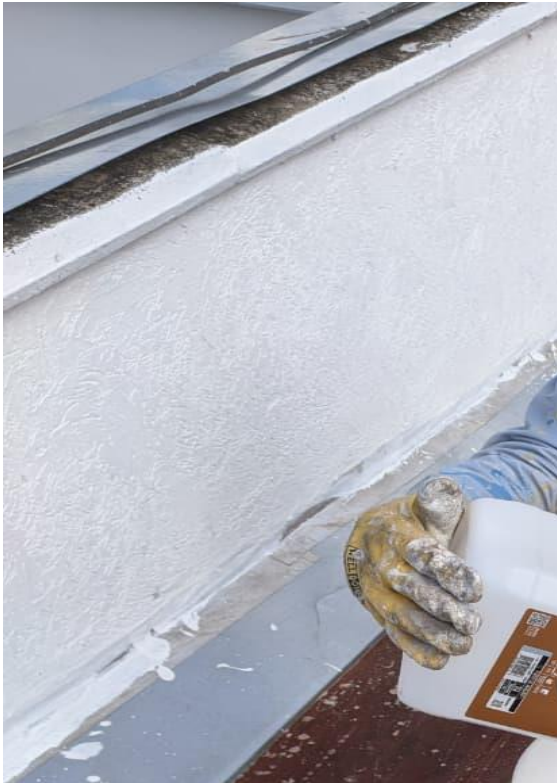
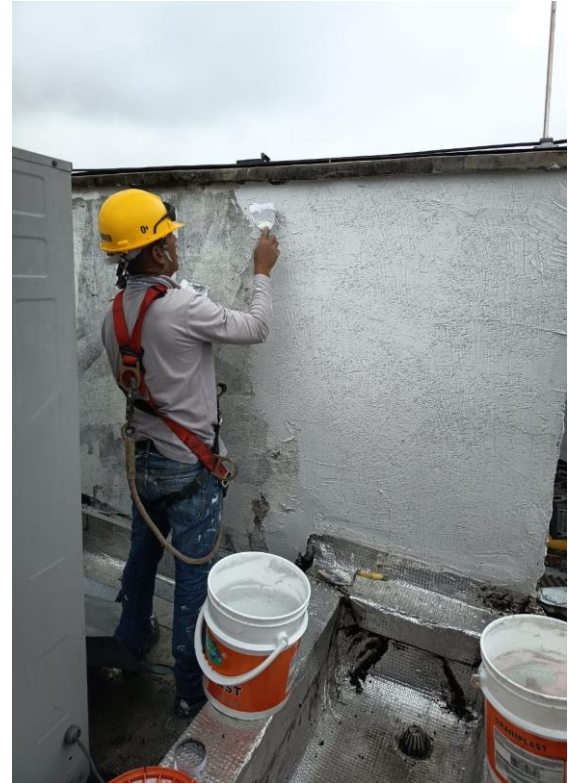
ITEM	DESCRIPCIÓN	UND	CANT	VALOR PAGO
8.4	Suministro y tratamiento superficial de placas de Superboard con sistema texturizado tipo Graniplast, incluye el tratamiento, recubrimiento y protección superficial de placas de Superboard instaladas como antepecho en cubierta, actualmente expuestas y sin acabado. Se aplica sistema texturizado acrílico tipo Graniplast para impermeabilizar, proteger contra rayos UV, mejorar la resistencia al desgaste por intemperie y brindar acabado arquitectónico. (Incluye trasiego, recolección de todos los residuos generados durante la actividad, retiro del inmueble y disposición final en botadero certificado)	M2	66,15	\$ 4.233.600

Se deja constancia que la actividad registrada **CUMPLIO** con las condiciones contractuales en Calidad, Cantidad, Descripción, Valores del mercado y especificaciones técnicas

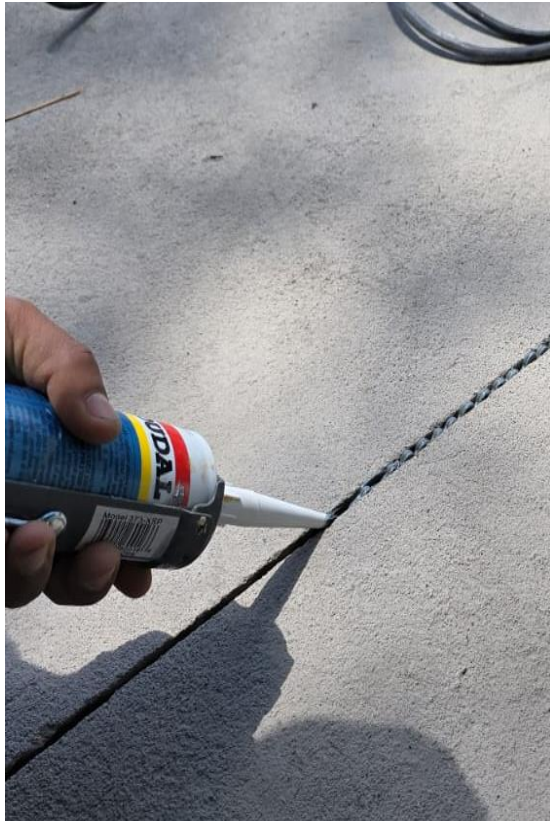
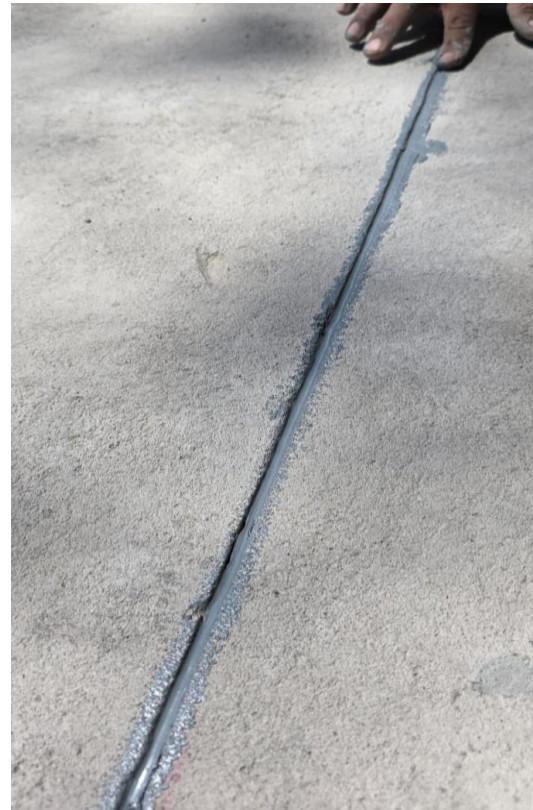
ITEM	DESCRIPCIÓN	UND	CANT	VALOR PAGO
8.6	Tratamiento de fisuras de canales con sellado elástico, incluyendo identificación de fisuras, apertura de las mismas a 0,01m de profundidad y mínimo 0,006m de ancho, limpieza y sopleteo de cualquier partícula de polvo existente, suministro y aplicación de puente de adherencia epóxico con pincel Sikadur®-32, y posterior a ello suministro y sellado con Sikaflex®-401 Pavement SL después de 8 horas de puesto el primer producto. (Incluye trasiego, recolección de todos los residuos generados durante la actividad, retiro del inmueble y disposición final en botadero certificado)	ML	27,85	\$ 946.900

Se deja constancia que la actividad registrada **CUMPLIO** con las condiciones contractuales en Calidad, Cantidad, Descripción, Valores del mercado y especificaciones técnicas

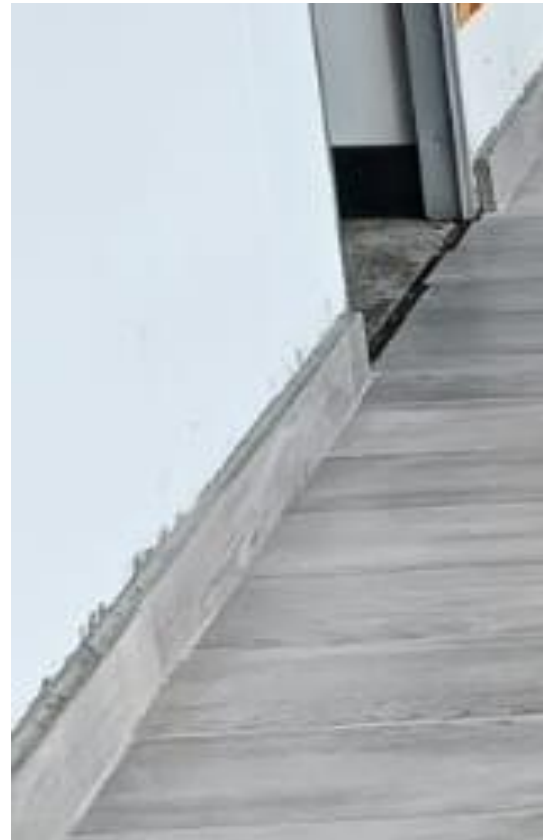
ITEM	DESCRIPCIÓN	UND	CANT	VALOR PAGO
9.4	Suministro e instalación de guardaescobas en cerámica tipo Piso Mistique Gris Caras Diferenciadas 20.6x92.6 cm o similar, cortado a 8 cm de alto, instalado con adhesivo y nivelación de juntas. Incluye corte con disco diamantado, ajuste contra muro, aplicación de boquilla impermeable, sellado de junta superior (Chaflán), (Incluye limpieza final del área intervenida, protección de elementos contiguos, trasiego, recolección de todos los residuos generados durante la actividad, retiro del inmueble y disposición final en botadero certificado).	ML	44,78	\$ 1.835.980

Se deja constancia que la actividad registrada **CUMPLIO** con las condiciones contractuales en Calidad, Cantidad, Descripción, Valores del mercado y especificaciones técnicas

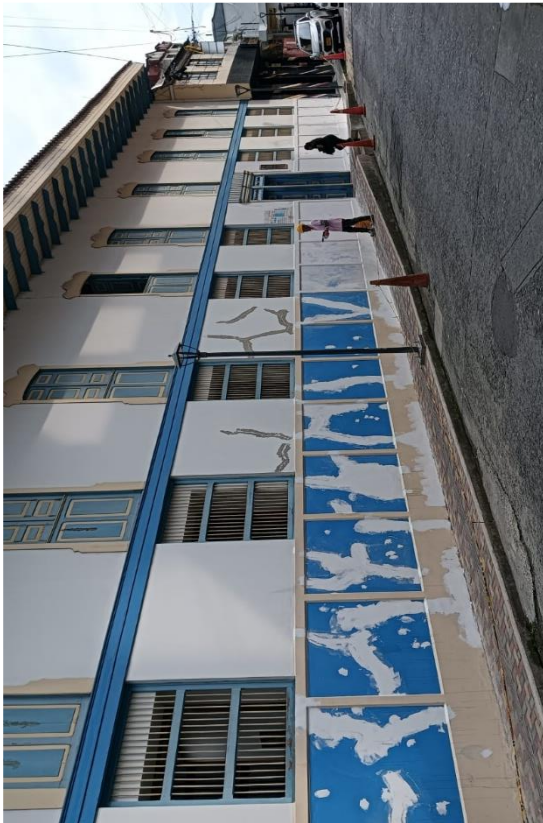
ITEM	DESCRIPCIÓN	UND	CANT	VALOR PAGO
10.3	Pintura de zócalo inferior en fachada colonial tipo antioqueño, en superficie de mampostería, que incluye limpieza y cepillado, sellado de poros, resane de fisuras (si aplica) con mortero mejorado con Sika ViscoBond®, y aplicación de dos (2) manos de pintura acrílica exterior de alto desempeño o esmalte arquitectónico, color contrastante (rojo ladrillo, café, terracota, verde oscuro u otro tradicional), según diseño cromático aprobado.	M2	52,99	\$ 2.384.550

Se deja constancia que la actividad registrada **CUMPLIO** con las condiciones contractuales en Calidad, Cantidad, Descripción, Valores del mercado y especificaciones técnicas

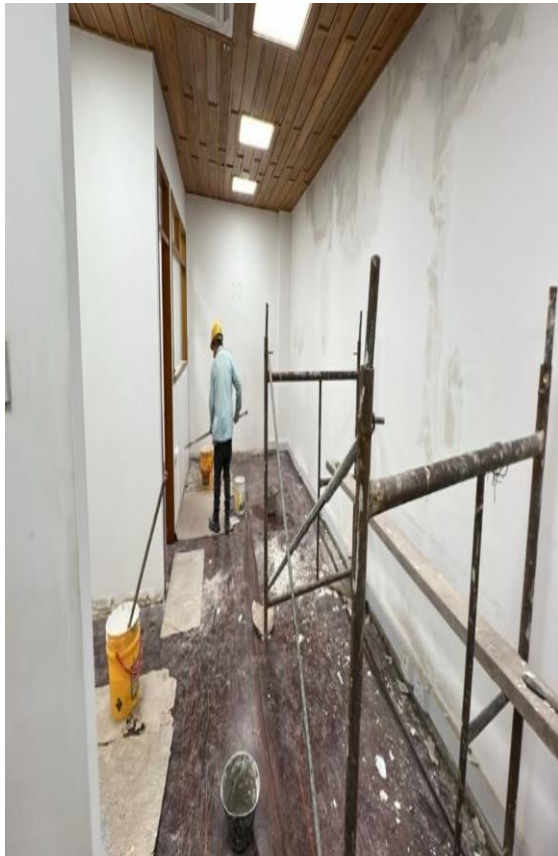
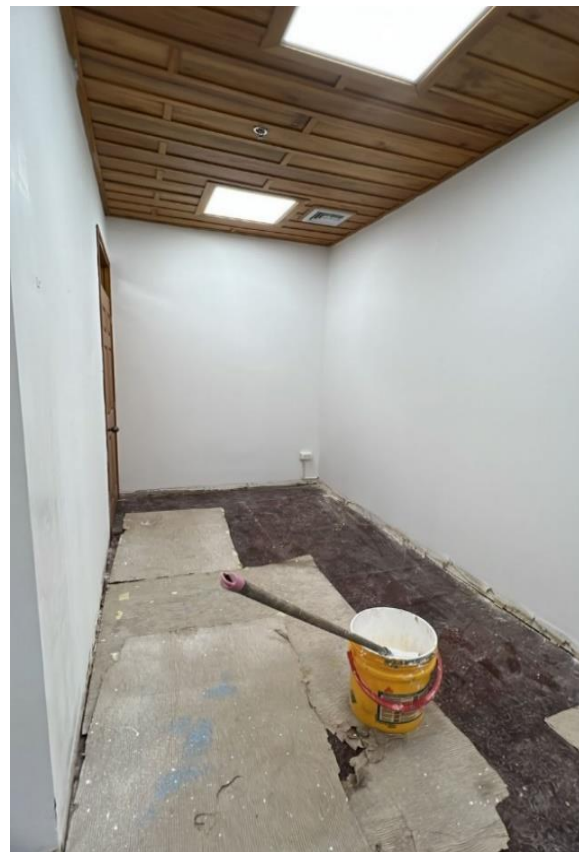
ITEM	DESCRIPCIÓN	UND	CANT	VALOR PAGO
10.4	Pintura interior en vinilo tipo 1 sobre muros de mampostería, que incluye limpieza de superficie, sellado de poros (si aplica), reparación de humedades, resane menor de fisuras o imperfecciones con estuco plástico, aplicación de una (1) mano de fondo sellador y dos (2) manos de pintura vinílica tipo 1 (lavable, base agua), con color blanco. (Incluye protección de áreas no intervenidas, limpieza final del área, trasiego, recolección de todos los residuos generados durante la actividad, retiro del inmueble y disposición final en botadero certificado).	M2	1408,21	\$ 40.274.806

*Se deja constancia que la actividad registrada **CUMPLIO** con las condiciones contractuales en Calidad, Cantidad, Descripción, Valores del mercado y especificaciones técnicas*

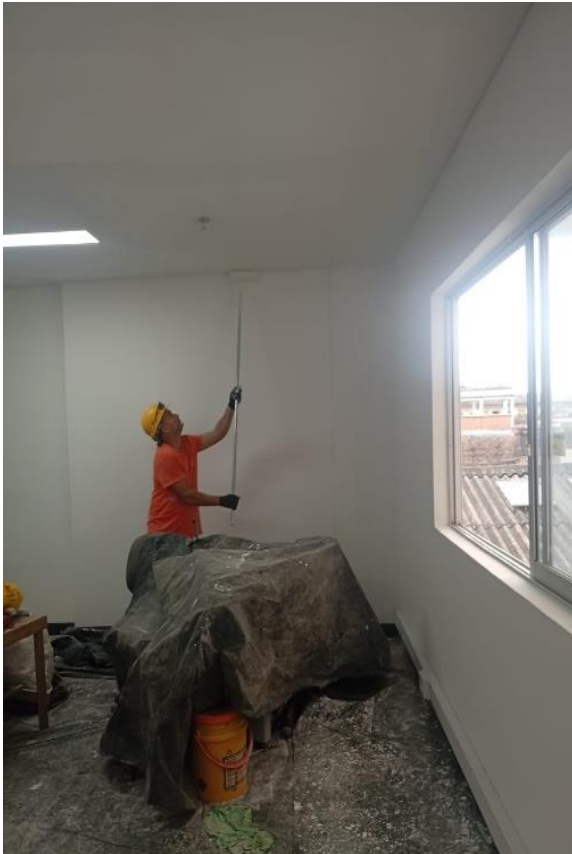
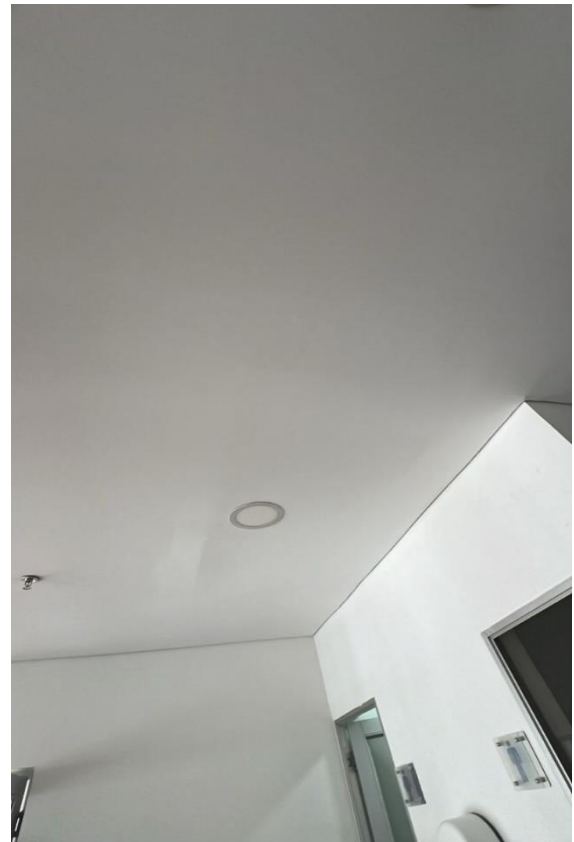
ITEM	DESCRIPCIÓN	UND	CANT	VALOR PAGO
10.5	Pintura interior en vinilo tipo 1 sobre cielo raso, que incluye limpieza de superficie, sellado de poros (si aplica), reparación de humedades, resane menor de fisuras o imperfecciones con estuco plástico, aplicación de una (1) mano de fondo sellador y dos (2) manos de pintura vinílica tipo 1 (lavable, base agua), con color blanco. (Incluye protección de áreas no intervenidas, limpieza final del área, trasiego, recolección de todos los residuos generados durante la actividad, retiro del inmueble y disposición final en botadero certificado).	M2	147,26	\$ 4.565.060

Se deja constancia que la actividad registrada **CUMPLIO** con las condiciones contractuales en Calidad, Cantidad, Descripción, Valores del mercado y especificaciones técnicas

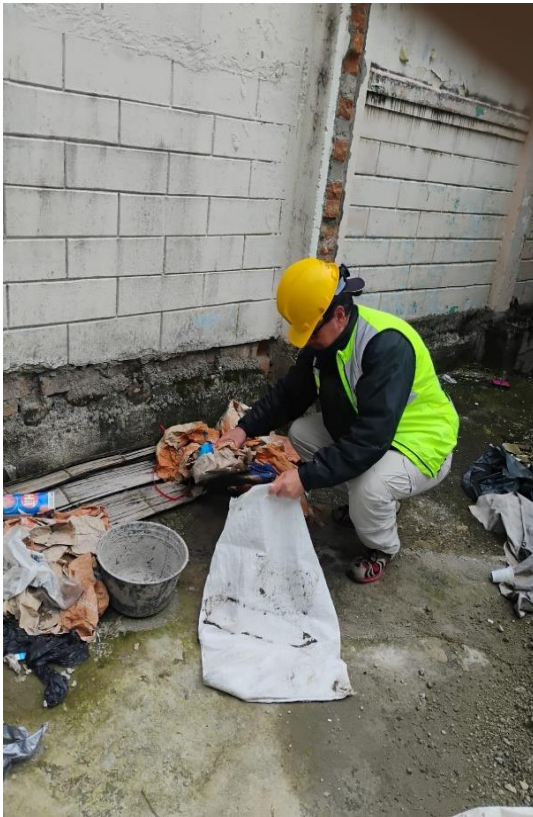
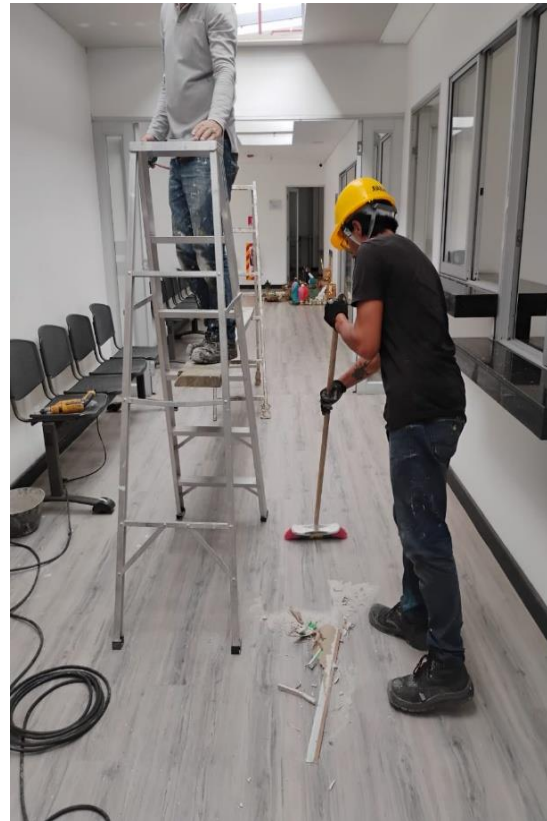
ITEM	DESCRIPCIÓN	UND	CANT	VALOR PAGO
11.1	Aseo y limpieza general para entrega final de obra, incluyendo el uso de equipos y suministro de insumos adecuados para la remoción de residuos, polvo y suciedad, garantizando la presentación adecuada de todas las áreas. (Incluye trasiego, recolección de todos los residuos generados durante la actividad, retiro del inmueble y disposición final en botadero certificado)	Gl	1,00	\$ 1.904.000

Se deja constancia que la actividad registrada **CUMPLIO** con las condiciones contractuales en Calidad, Cantidad, Descripción, Valores del mercado y especificaciones técnicas

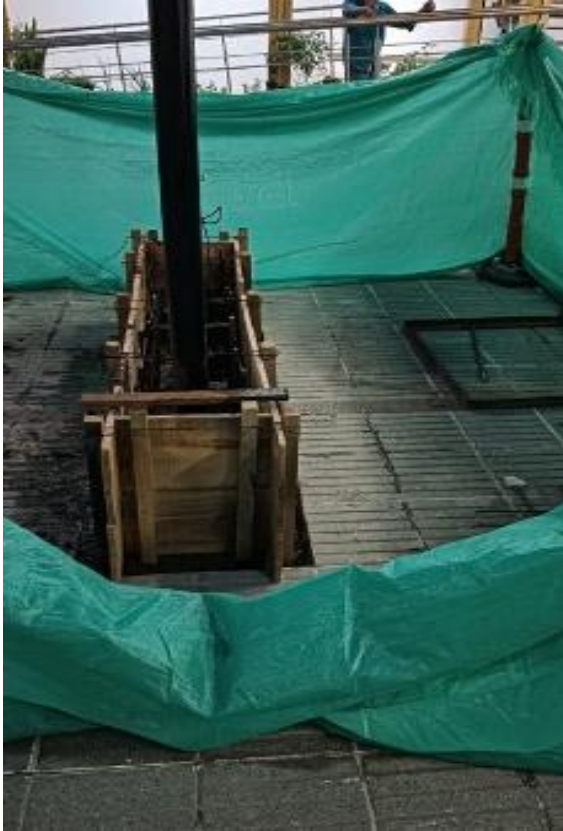
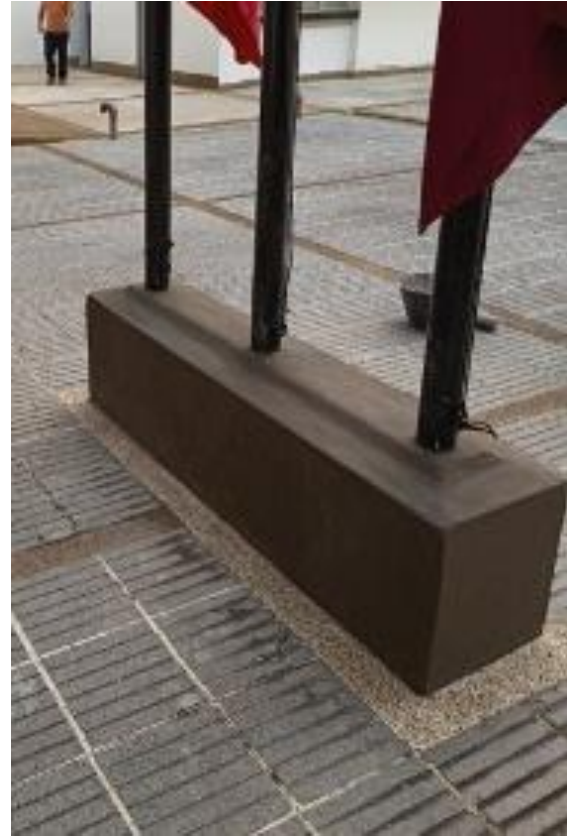
ITEM	DESCRIPCIÓN	UND	CANT	VALOR PAGO
N.P 02	Construcción de pedestal en concreto a la vista de 21 Mpa sección 0,4 x 2,0 x 0,36 m, para anclaje de astas de banderas Inc. Suministro e instalación de concreto, acero de refuerzo, formaleta un (01) solo uso	UN	1,00	\$ 526.156

Se deja constancia que la actividad registrada **CUMPLIO** con las condiciones contractuales en Calidad, Cantidad, Descripción, Valores del mercado y especificaciones técnicas

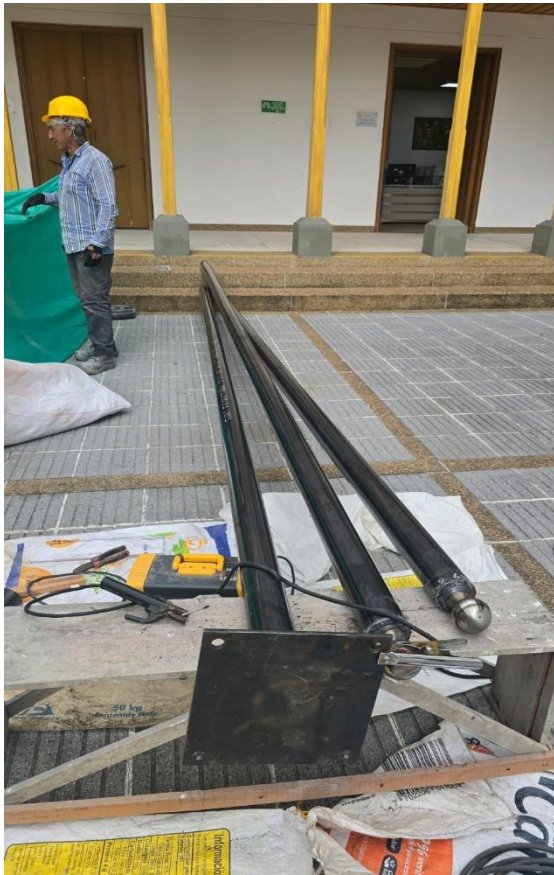
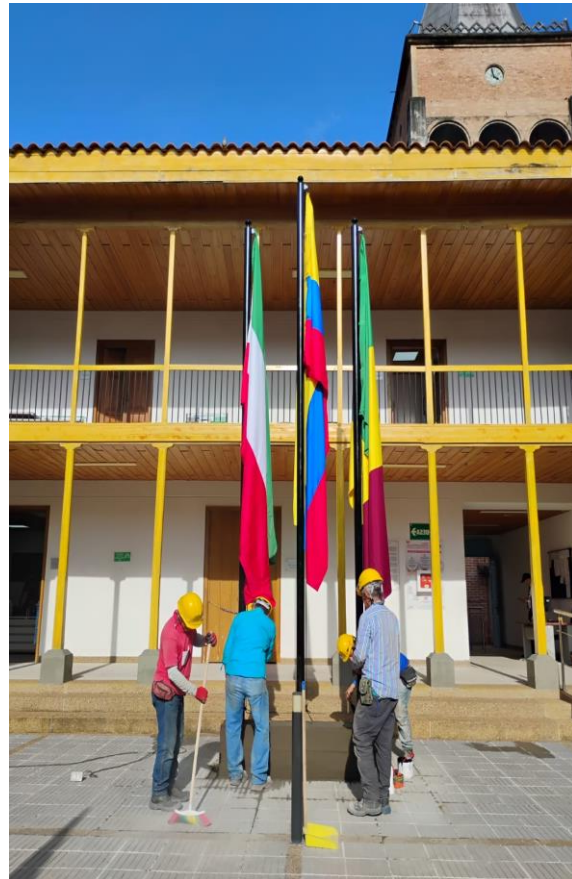
ITEM	DESCRIPCIÓN	UND	CANT	VALOR PAGO
N.P 03	Suministro e Instalación de astas para banderas en tubería de 3" x 4 mm L= 6 m, embebida dentro del pedestal. Inc. Tapas circulares en lámina 2 mm, terminal de asta en esfera decorativa, polea de arrastre 1", cuerda en nylon, argollas, pintura en aceite 4 en 1.	UN	3,00	\$ 2.124.060

Se deja constancia que la actividad registrada **CUMPLIO** con las condiciones contractuales en Calidad, Cantidad, Descripción, Valores del mercado y especificaciones técnicas

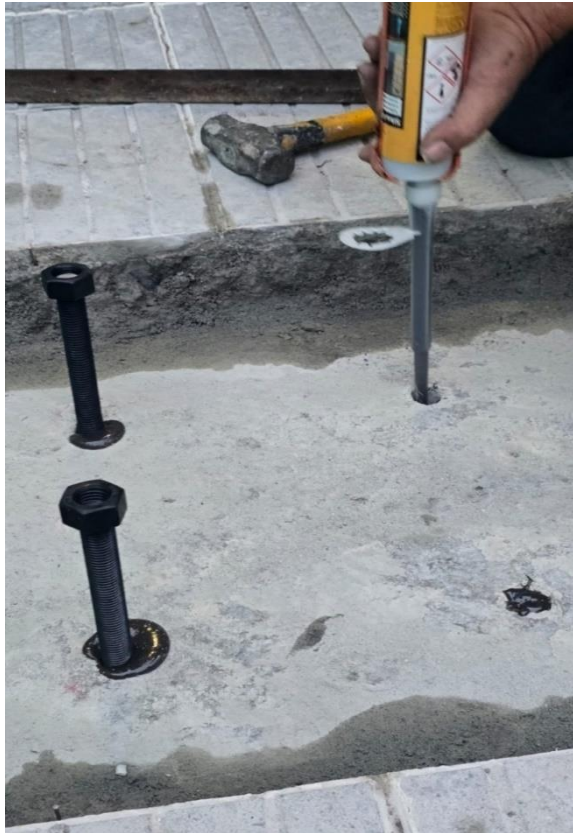
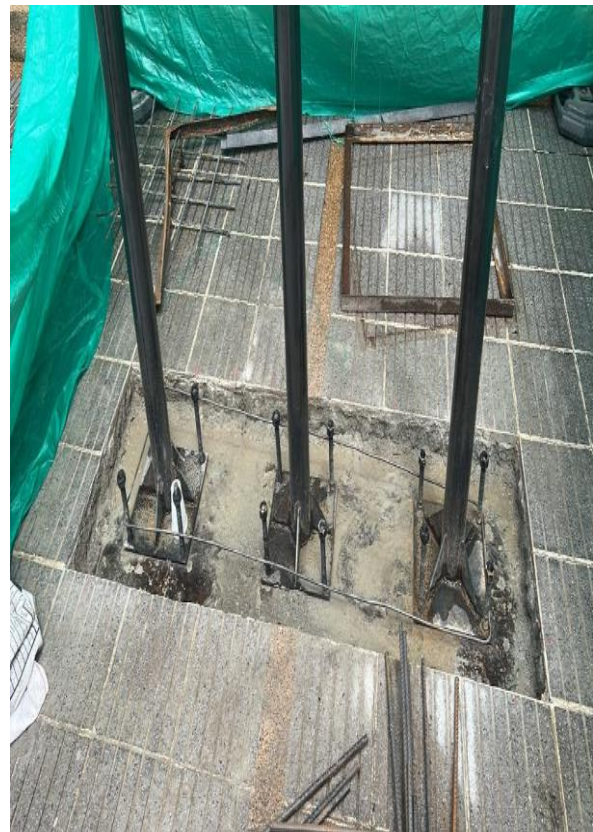
ITEM	DESCRIPCIÓN	UND	CANT	VALOR PAGO
N.P 04	Sistema de anclaje para astas de bandera en lámina de hierro sección 30 x 30 cm y espesor de 5/8" y rigidizadores en lámina de hierro de 5/8", pernos de 3/4" anclados sobre placa de contrapiso con adhesivo epóxico para anclajes, Inc. Perforaciones profundidad aprox 12 barreno de 7/8.	UN	3,00	\$ 962.709

Se deja constancia que la actividad registrada **CUMPLIO** con las condiciones contractuales en Calidad, Cantidad, Descripción, Valores del mercado y especificaciones técnicas

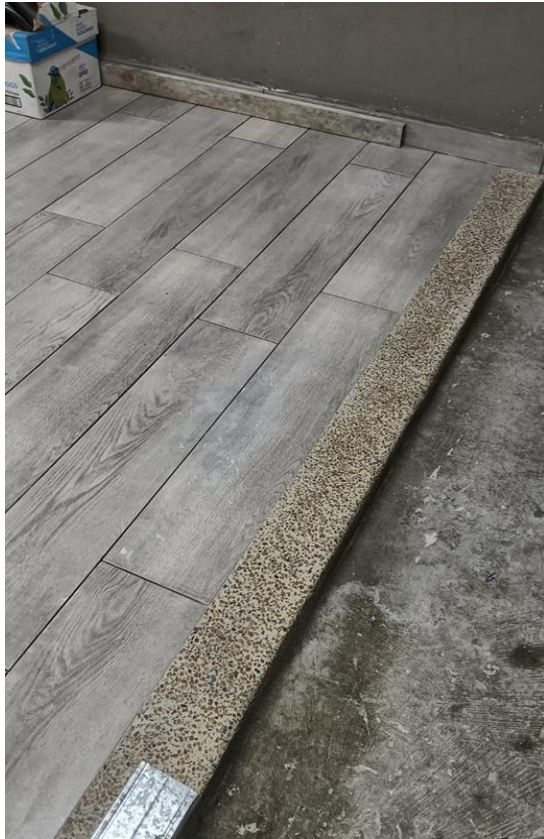
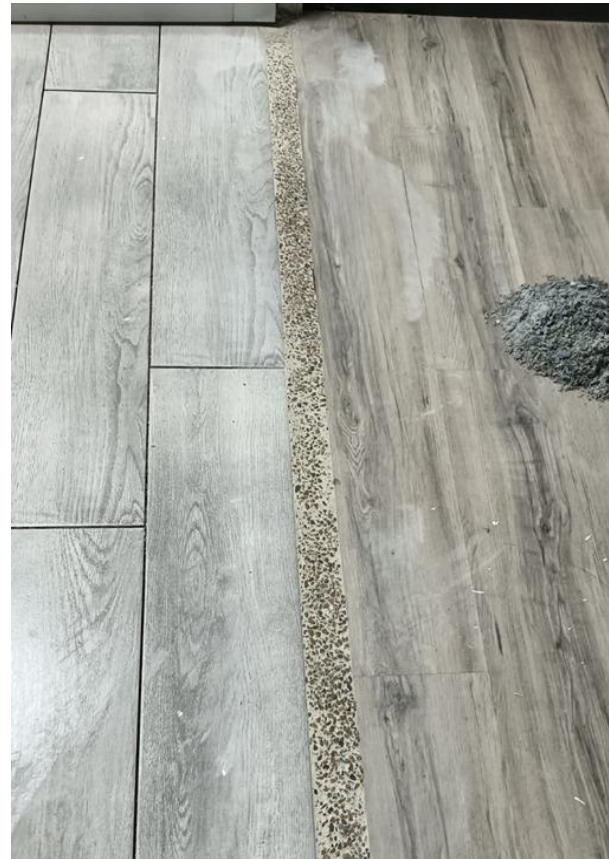
ITEM	DESCRIPCIÓN	UND	CANT	VALOR PAGO
N.P 05	Boca puertas y borde de pedestal en granito lavado como área de transición en las entradas de las oficinas y cambios de superficie Ancho promedio 0,10 m. Inc. Corte y demolición de piso existente, dilatadores. (Incluye protección de superficies adyacentes, limpieza final del área, trasiego, recolección de todos los residuos generados durante la actividad, retiro del inmueble y disposición final en botadero certificado).	ML	64,35	\$ 3.866.920

Se deja constancia que la actividad registrada **CUMPLIO** con las condiciones contractuales en Calidad, Cantidad, Descripción, Valores del mercado y especificaciones técnicas

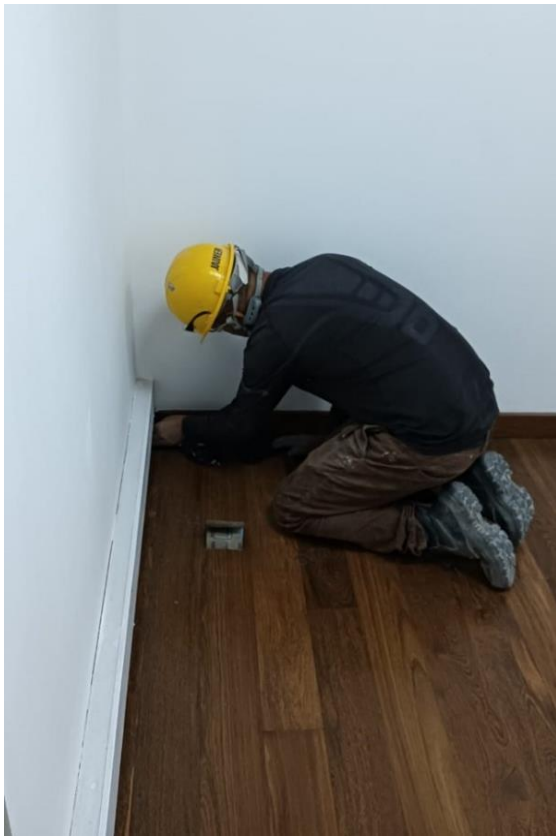
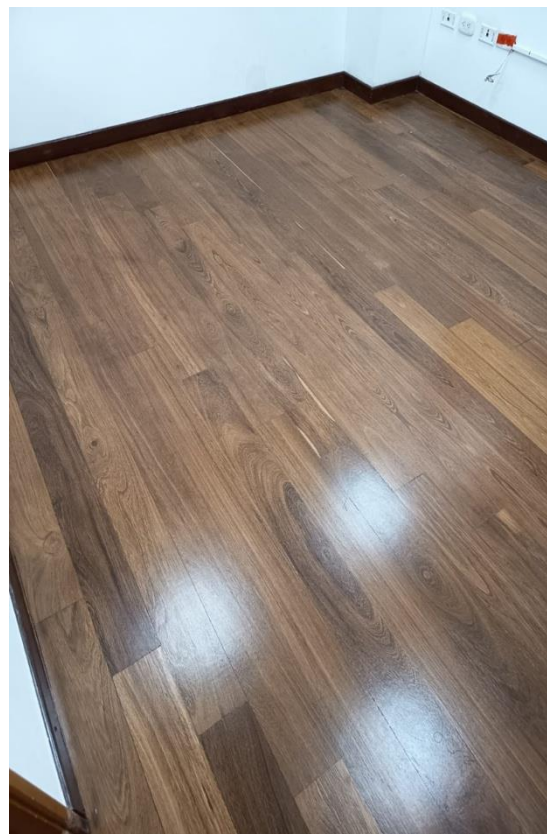
ITEM	DESCRIPCIÓN	UND	CANT	VALOR PAGO
N.P 06	Mantenimiento y restauración de guarda escoba en madera. Incluye. Desmonte y reinstalación de guarda escoba, retiro de las capas de tratamiento superficial existente (Ceras, barniz, entre otros) hasta dejar la madera virgen, Sellado de madera y tratamiento superficial con poliuretano base agua, los trabajos se realizarán con mano de obra calificada (Incluye trasiego, recolección de todos los residuos generados durante la actividad, retiro del inmueble y disposición final en botadero certificado)	ML	340,19	\$ 11.776.357

Se deja constancia que la actividad registrada **CUMPLIO** con las condiciones contractuales en Calidad, Cantidad, Descripción, Valores del mercado y especificaciones técnicas

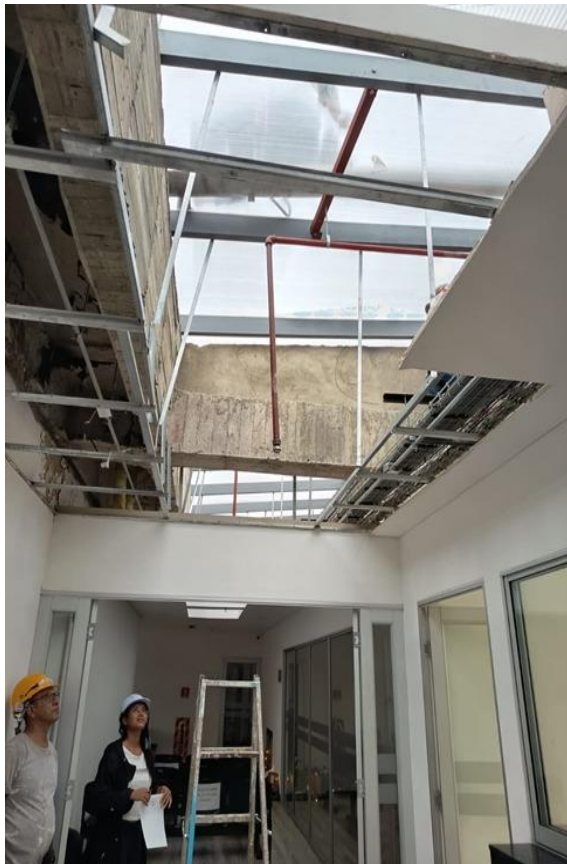
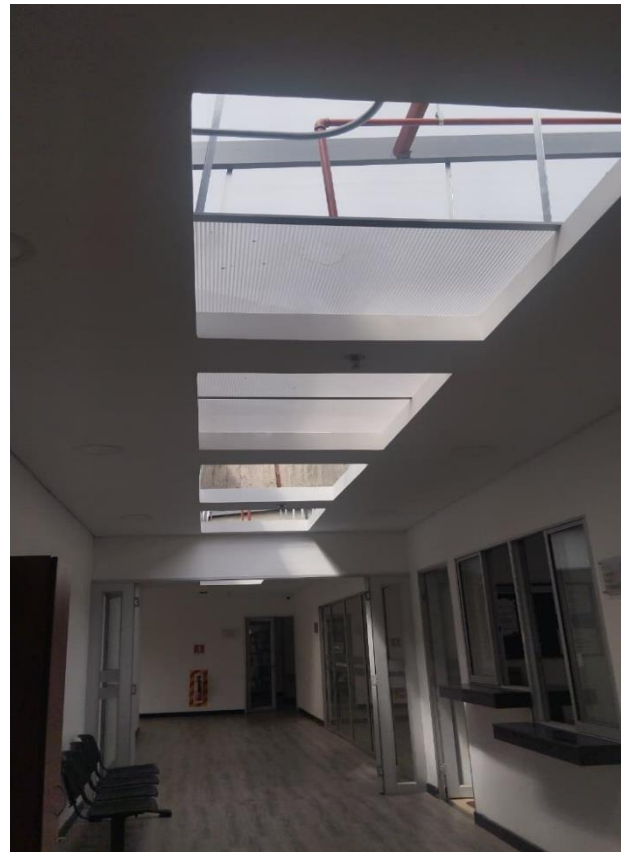
ITEM	DESCRIPCIÓN	UND	CANT	VALOR PAGO
N.P 07	Reposición de cielo raso en Sistema liviano en placa de yeso de 12 mm, con reemplazo de estructura debidamente reforzada, colgada y espaciada para soportar las placas, con tratamiento adecuado de juntas constructivas y debidamente pintada con vinilo tipo 1. (Incluye trasiego, desmonte de cielo raso existente, recolección de todos los residuos generados durante la actividad, retiro del inmueble y disposición final en botadero certificado)	M2	18,91	\$ 3.001.074

Se deja constancia que la actividad registrada **CUMPLIO** con las condiciones contractuales en Calidad, Cantidad, Descripción, Valores del mercado y especificaciones técnicas

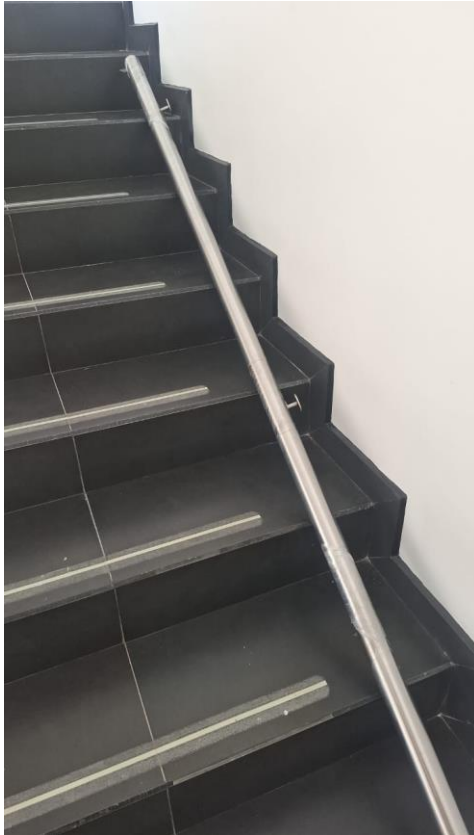
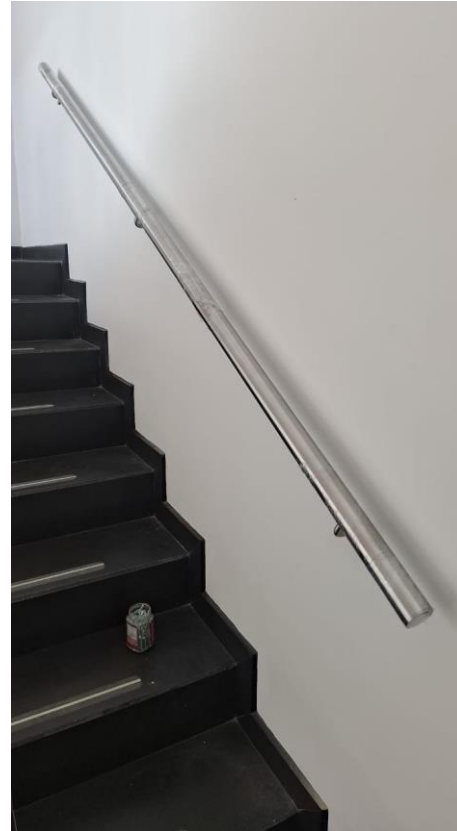
ITEM	DESCRIPCIÓN	UND	CANT	VALOR PAGO
N.P 08	Suministro e instalación de baranda en acero inoxidable Inc. Perforación de muros, chazo expansivo y accesorios requeridos.	ML	2,60	\$ 511.079

Se deja constancia que la actividad registrada **CUMPLIO** con las condiciones contractuales en Calidad, Cantidad, Descripción, Valores del mercado y especificaciones técnicas

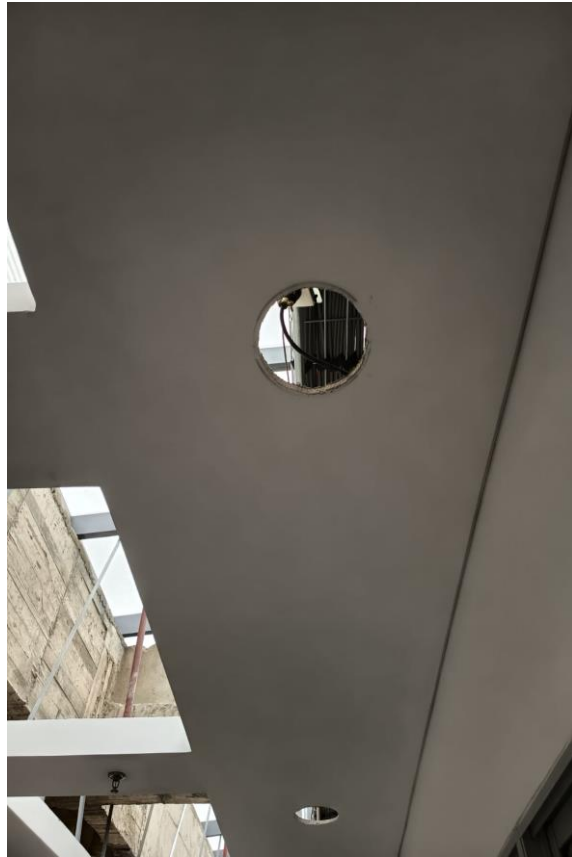
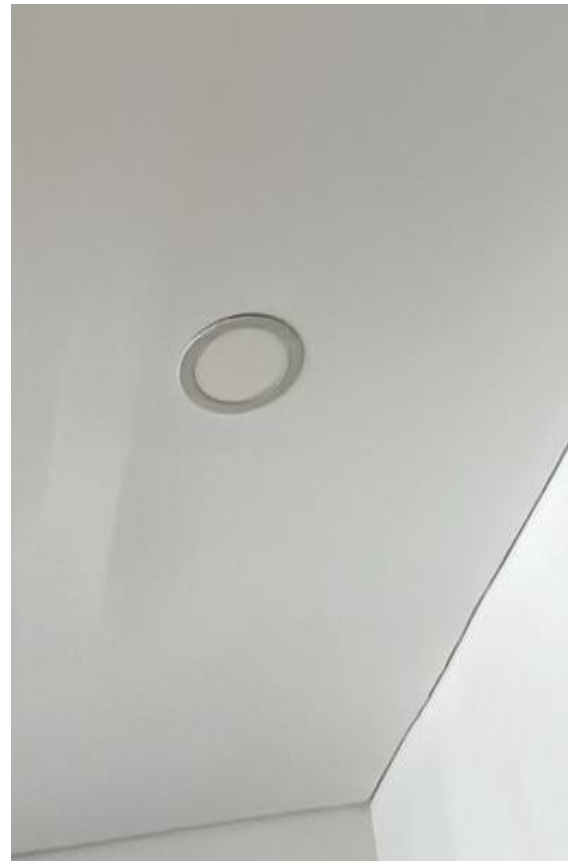
ITEM	DESCRIPCIÓN	UND	CANT	VALOR PAGO
N.P 09	Salida de punto de iluminación en lamara led de incrustar tipo ojo de buey de 9W Inc. Suministro e instalación de cable N° 12 Y N° 14, canalización en tubería EMT de 3/4" y demás accesorios necesarios para su correcto funcionamiento.	UND	8,00	\$ 1.310.272

*Se deja constancia que la actividad registrada **CUMPLIO** con las condiciones contractuales en Calidad, Cantidad, Descripción, Valores del mercado y especificaciones técnicas*

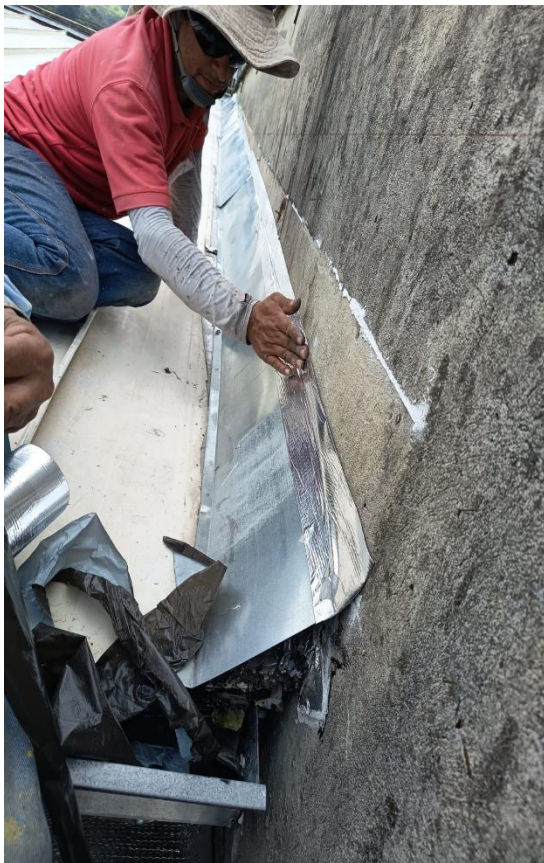
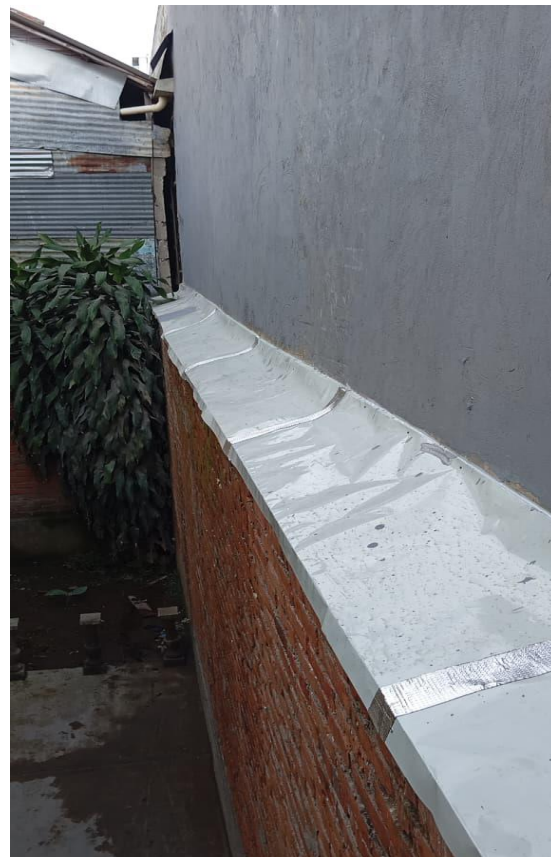
ITEM	DESCRIPCIÓN	UND	CANT	VALOR PAGO
N.P 10	Mantenimiento correctivo de flanches de culata sobre lotes colindantes vecinos, retirando flanche en mal estado, reposición de lámina de zinc c.30 y selladas con adhesivo flexible para intemperie y cinta asfáltica adhesiva con película externa en aluminio. (Incluye trasiego, desmonte de cielo raso existente, recolección de todos los residuos generados durante la actividad, retiro del inmueble y disposición final en botadero certificado)	ML	30,00	\$ 1.773.960

Se deja constancia que la actividad registrada **CUMPLIO** con las condiciones contractuales en Calidad, Cantidad, Descripción, Valores del mercado y especificaciones técnicas

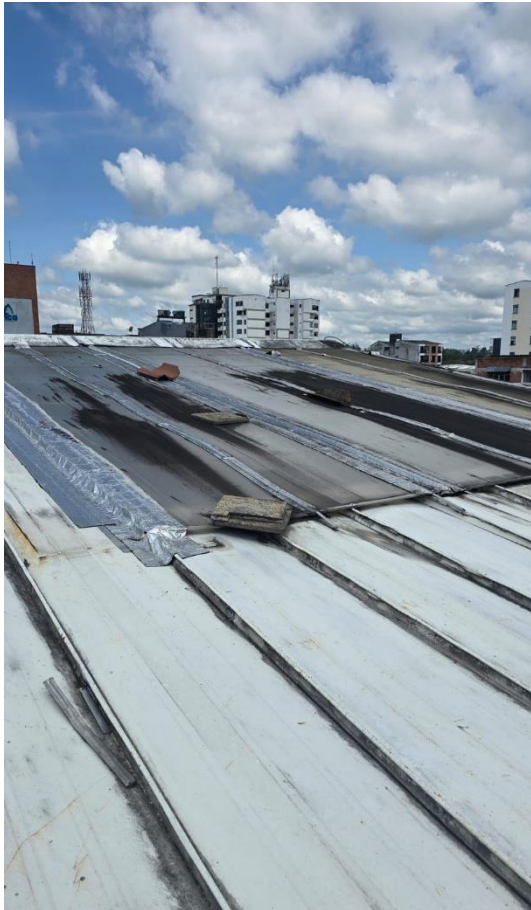
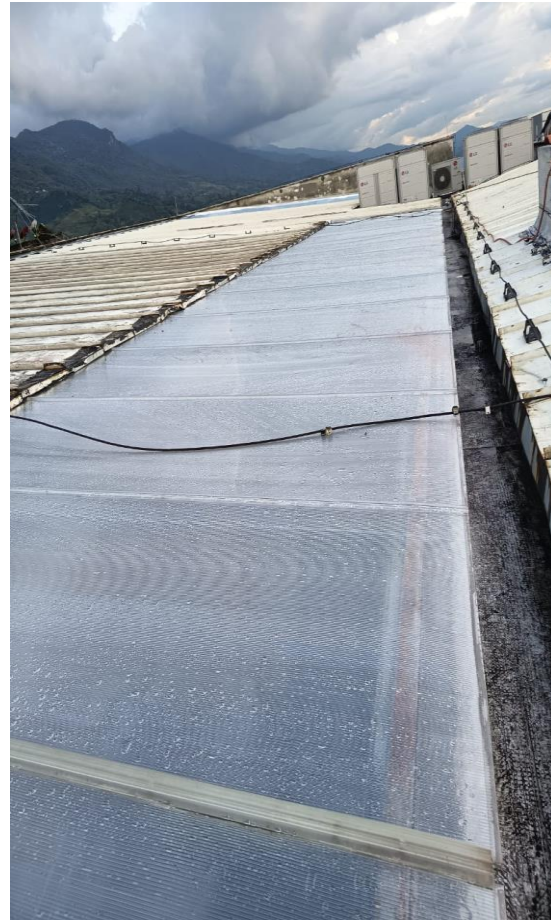
ITEM	DESCRIPCIÓN	UND	CANT	VALOR PAGO
N.P 11	Reposición de cubierta en teja traslucida alveolar de policarbonato de 8 mm. (Incluye trasiego, desmonte de teja existente, recolección de todos los residuos generados durante la actividad, retiro del inmueble y disposición final en botadero certificado)	M2	72,53	\$ 9.818.894

Se deja constancia que la actividad registrada **CUMPLIO** con las condiciones contractuales en Calidad, Cantidad, Descripción, Valores del mercado y especificaciones técnicas

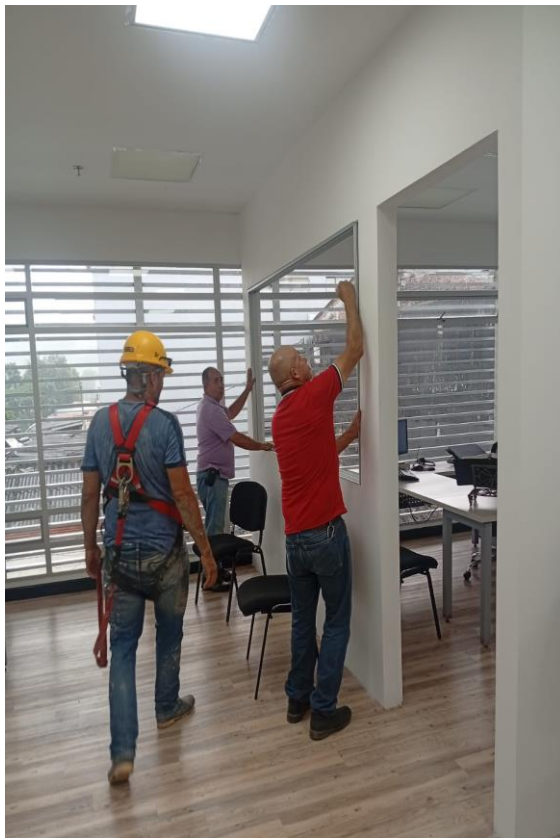
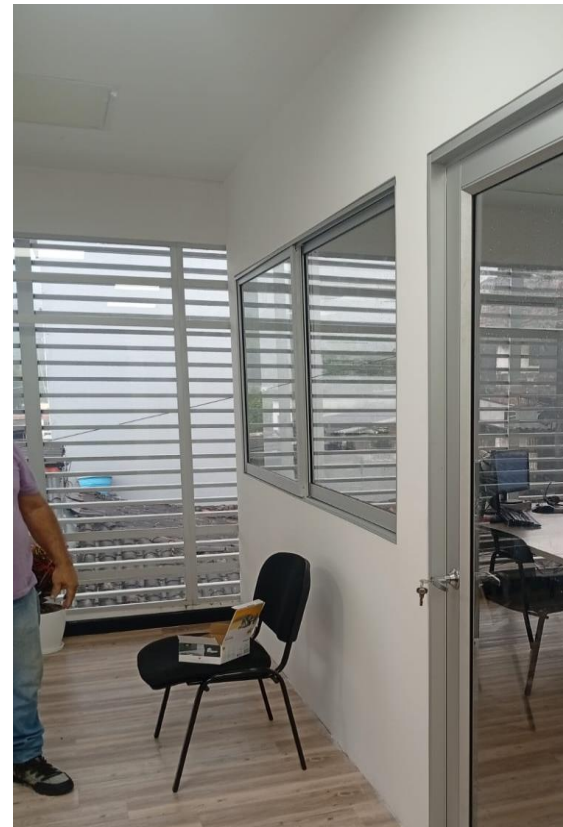
ITEM	DESCRIPCIÓN	UND	CANT	VALOR PAGO
N.P 12	Suministro e instalación de ventana, en perfilería de aluminio de sección 1,2 x 1,2 y vidrio laminado 3+3 mm de seguridad.	un	2,00	\$ 1.372.748

Se deja constancia que la actividad registrada **CUMPLIO** con las condiciones contractuales en Calidad, Cantidad, Descripción, Valores del mercado y especificaciones técnicas

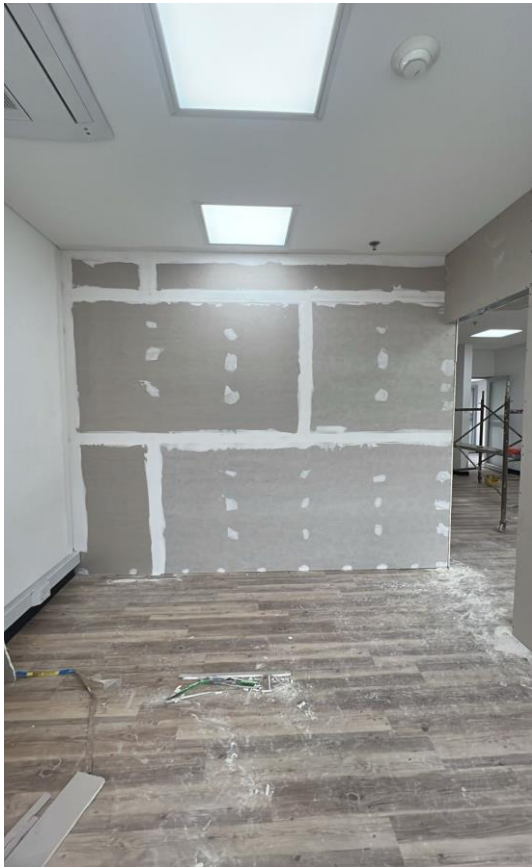
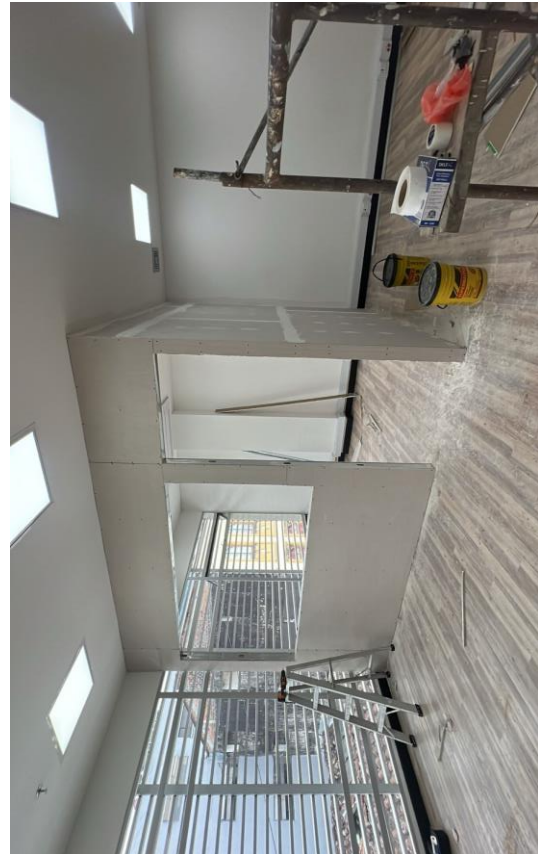
ITEM	DESCRIPCIÓN	UND	CANT	VALOR PAGO
N.P 13	Construcción de Muros en placa de Yeso (12 mm) doble cara, insonorizado con fresca, incluye canales y parales calibre 24 cada 40 cm, cinta malla, y todos los elementos necesarios para su correcta instalación. Incluye Masilla y pintura de muros con vinilo tipo 1 a 3 manos (Incluye filis y carteras)	m2	13,43	\$ 1.750.547

Se deja constancia que la actividad registrada **CUMPLIO** con las condiciones contractuales en Calidad, Cantidad, Descripción, Valores del mercado y especificaciones técnicas
