ACTA DE ENTREGA DE OBRA

CONTRATO DE OBRA N°	: 003 DEL 25 DE AGOSTO DE 2025
MODALIDAD DE SELECCIÓN	: SELECCIÓN ABREVIADA - SAM-004 DE 2025
CONTRATISTA	: JOSE ORLANDO SUAREZ LONDOÑO
INTERVENTOR	: INGOSER INGENIERÍA DE OBRAS Y SERVICIOS S.A.S
OBJETO	:CONTRATAR EN NOMBRE DE LA NACIÓN - CONSEJO SUPERIOR DE LA JUDICATURA- DIRECCIÓN SECCIONAL DE ADMINISTRACIÓN JUDICIAL DE ARMENIA – QUINDÍO, EL MANTENIMIENTO, MEJORAMIENTO Y ADECUACIÓN DE ESPACIOS FÍSICOS DE LAS SEDES JUDICIALES MEDIANTE SISTEMA DE LOTES.” - LOTE 2: PALACIO DE JUSTICIA "RAFAEL URIBE URIBE" DE CALARCÁ, QUINDÍO”
VALOR CONTRATO INICIAL	: \$ 348.607.468,00
VALOR ADICIÓN (SI APLICA)	: \$ 121.433.998,00
VALOR TOTAL CONTRATADO	: \$ 470.041.466,00
VALOR TOTAL EJECUTADO	: \$ 470.041.332,78
PLAZO INICIAL	: 3,5 MESES
PRORROGA	: 1 MES
PLAZO TOTAL	: 4,5 MESES
FECHA DE INICIO	: 16 SEPTIEMBRE DE 2025
FECHA DE TERMINACIÓN INICIAL	: 31 DE DICIEMBRE DE 2025
FECHA DE TERMINACIÓN FINAL	: 31 DE ENERO DE 2026

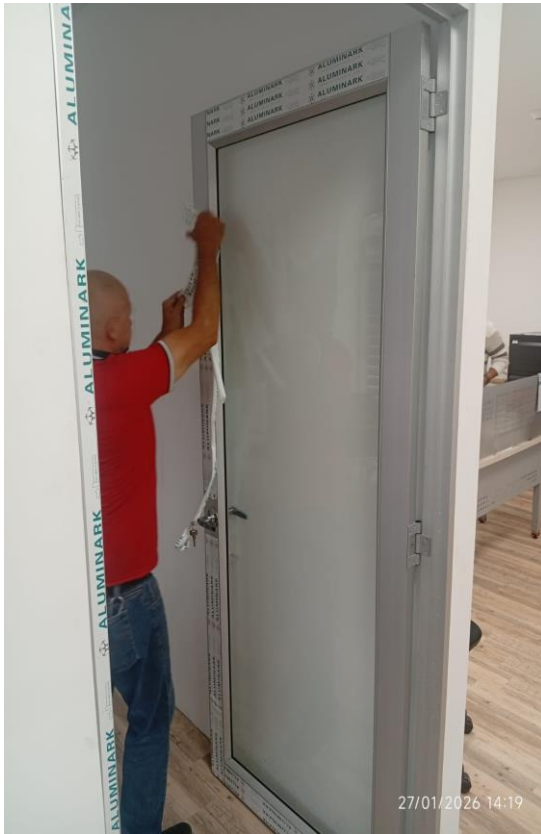
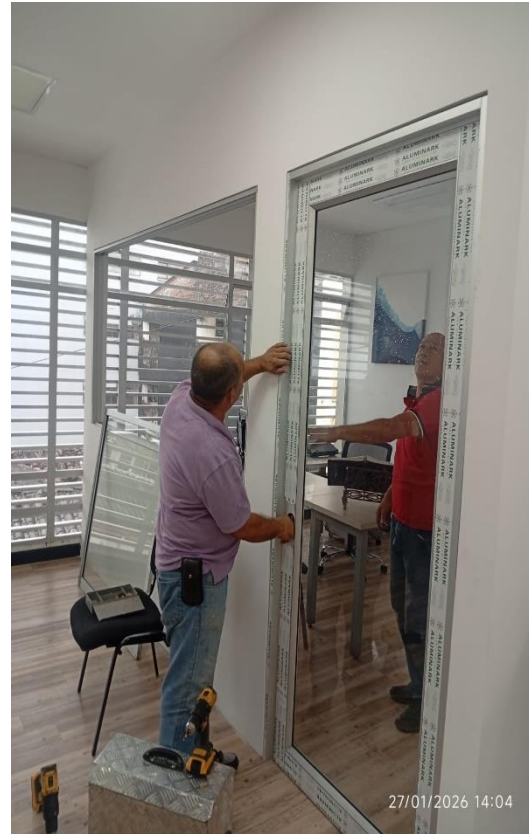
ITEM	DESCRIPCIÓN	UND	CANT	VALOR PAGO
N.P 14	Fabricación e instalación de puerta en aluminio, con vidrio laminado 3 mm + 3 mm, marco en aluminio de 1 1/2" x 1 1/2" , bisagras y adaptador monumental, rayas opalizadas y chapa tipo oficina.	M2	1,89	\$ 1.684.024

Se deja constancia que la actividad registrada **CUMPLIO** con las condiciones contractuales en Calidad, Cantidad, Descripción, Valores del mercado y especificaciones técnicas

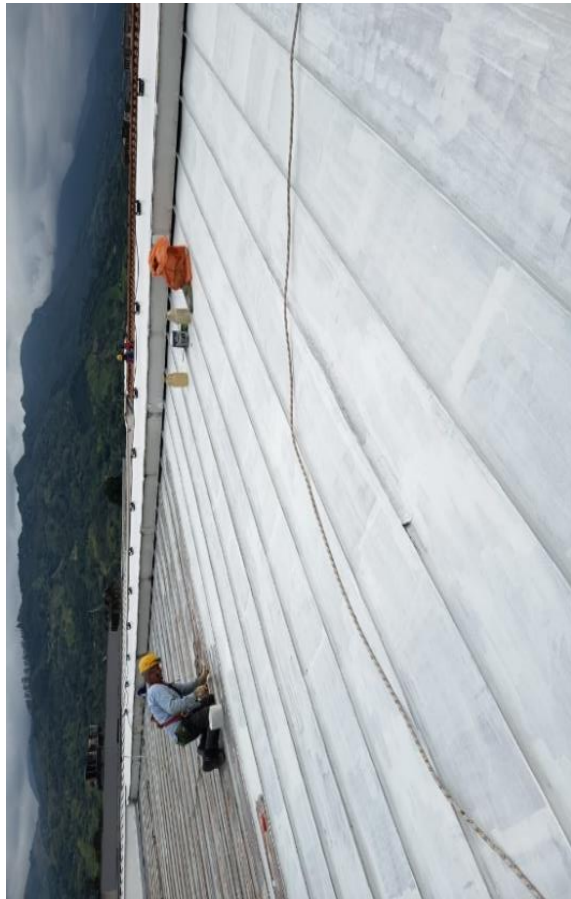
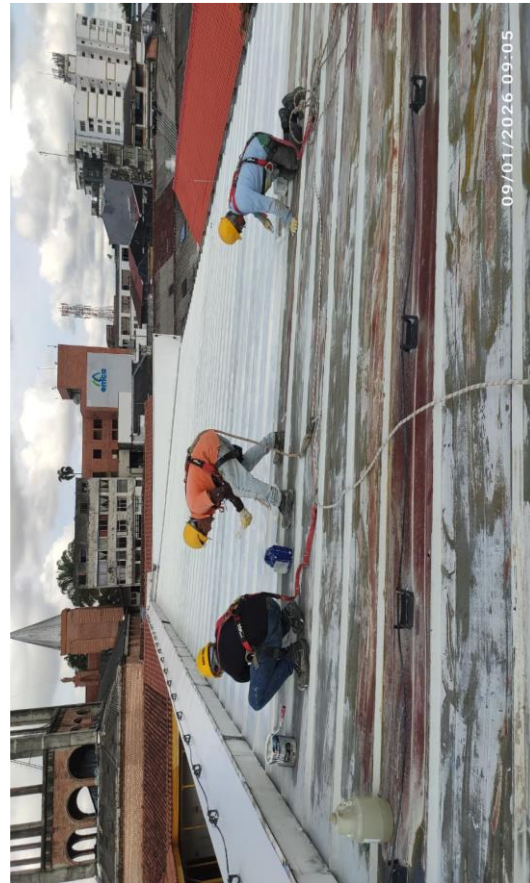
ITEM	DESCRIPCIÓN	UND	CANT	VALOR PAGO
N.P 15	Recorrido técnico y mantenimiento integral de cubierta en teja tipo sándwich grafiada. Esta actividad comprende el recorrido total de la cubierta.	M2	746,32	\$ 25.804.760

Se deja constancia que la actividad registrada **CUMPLIO** con las condiciones contractuales en Calidad, Cantidad, Descripción, Valores del mercado y especificaciones técnicas

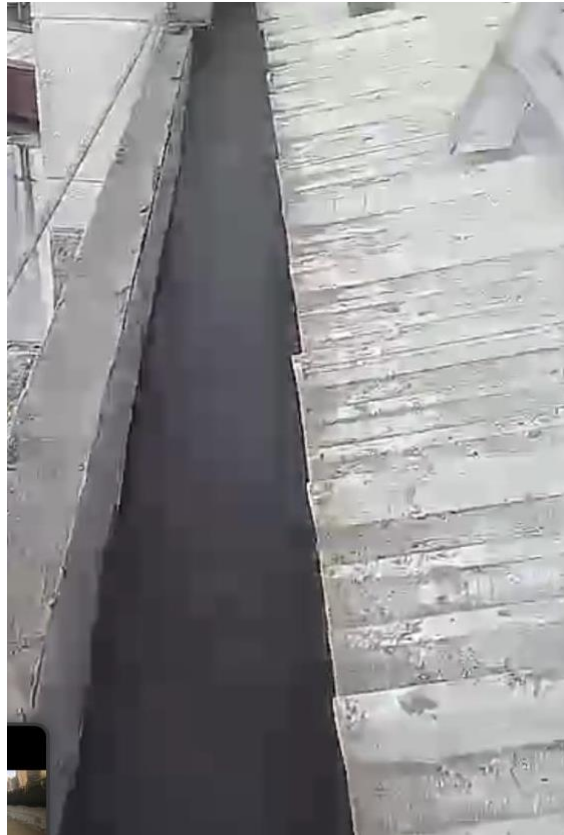
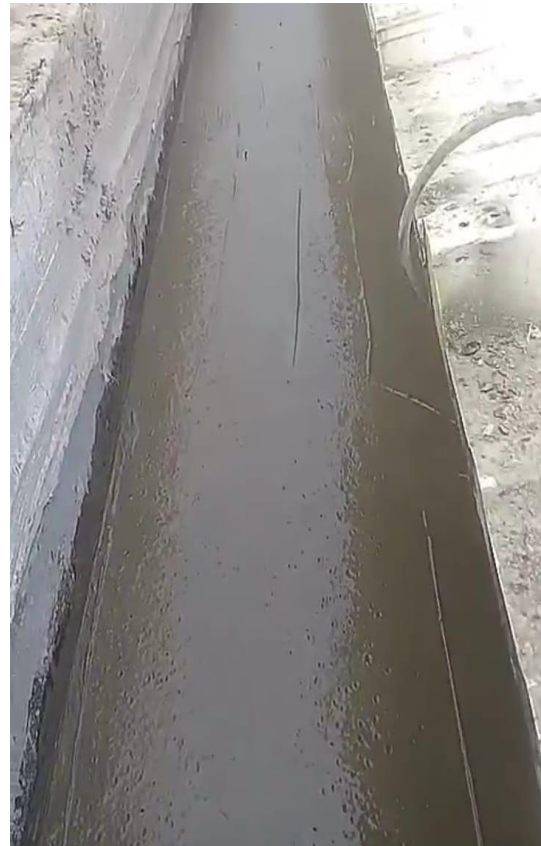
ITEM	DESCRIPCIÓN	UND	CANT	VALOR PAGO
N.P 16	Mantenimiento correctivo de pendiente de canales en concreto en mortero 1:3 preparado con aditivo impermeabilizante para morteros en dosificación determinada por la ficha técnica del producto Inc. Trabajo seguro en alturas, trasiego interno de materiales hasta los diferentes puntos de la cubierta, curado del mortero hasta dejar lista a la superficie de forma que se pueda aplicar tratamiento superficial impermeabilizante.	ML	27,85	\$ 1.463.378

Se deja constancia que la actividad registrada **CUMPLIO** con las condiciones contractuales en Calidad, Cantidad, Descripción, Valores del mercado y especificaciones técnicas

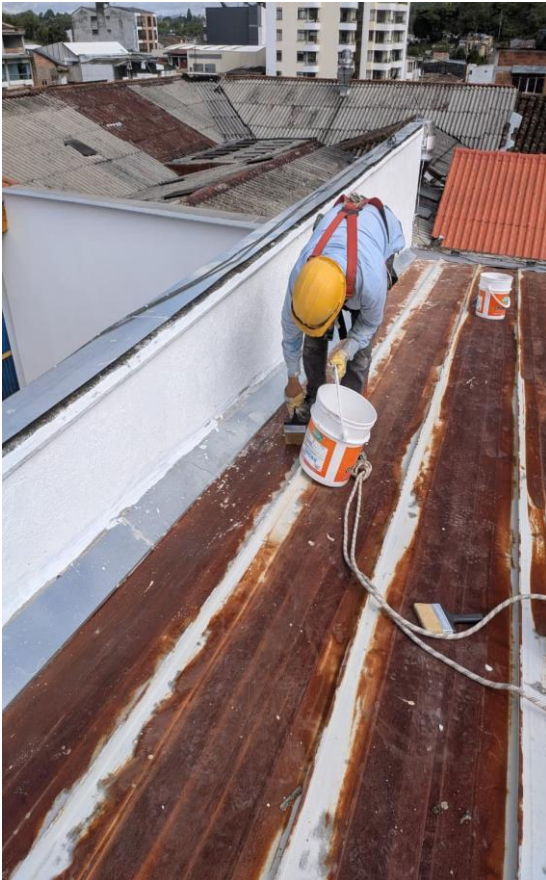
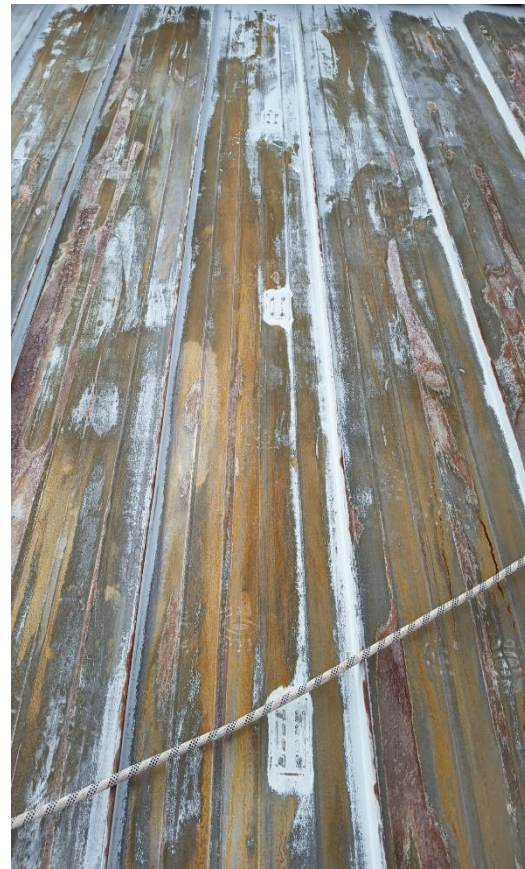
ITEM	DESCRIPCIÓN	UND	CANT	VALOR PAGO
N.P 17	Mantenimiento correctivo de oxido sobre cubierta metálica, Inc. Lijada de la superficie, lavado, aplicación de tratamiento de reparación química de superficies ferrosas.	M2	272,70	\$ 8.570.416

Se deja constancia que la actividad registrada **CUMPLIO** con las condiciones contractuales en Calidad, Cantidad, Descripción, Valores del mercado y especificaciones técnicas

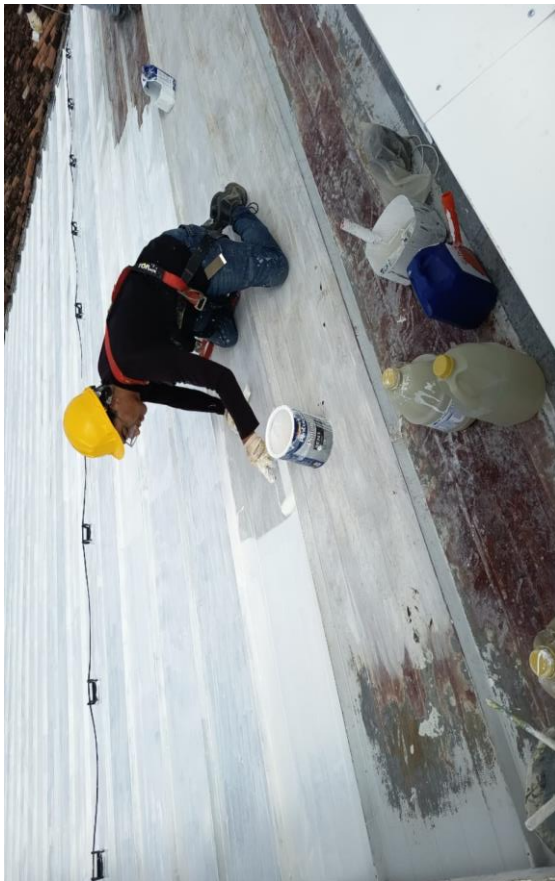
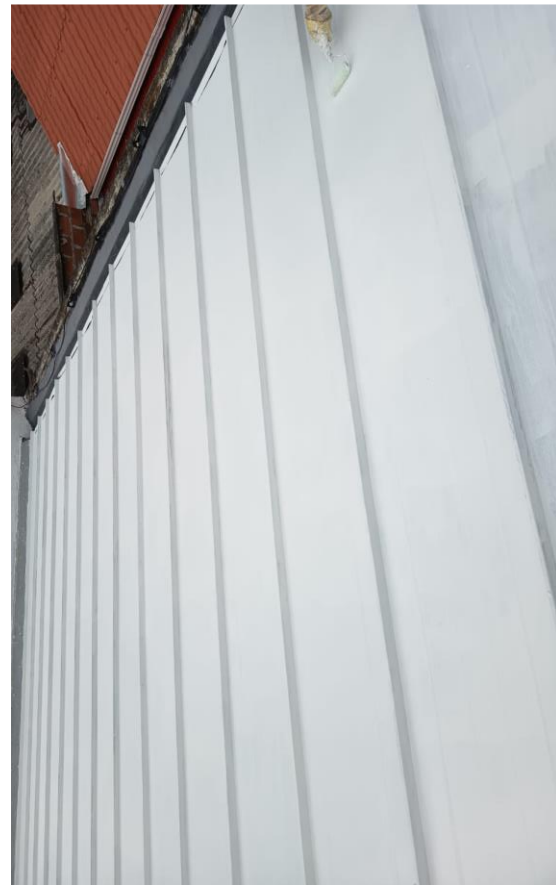
ITEM	DESCRIPCIÓN	UND	CANT	VALOR PAGO
N.P 18	Suministro y aplicación de pintura resistente a la intemperie y adecuado para la protección de tejas metálicas tipo sandwich. inc. Aplicación de pintura tipo esmalte y anticorrosivo de alto desempeño.	M2	272,70	\$ 10.837.098

Se deja constancia que la actividad registrada **CUMPLIO** con las condiciones contractuales en Calidad, Cantidad, Descripción, Valores del mercado y especificaciones técnicas
