CTO-CPJUAICA-056-069

**Ref. Cto. N° 056 OBJETO: REALIZAR LAS OBRAS ASOCIADAS AL PLAN MAESTRO DE ALCANTARILLADO Y SUS OBRAS COMPLEMENTARIAS Y LA CONSTRUCCIÓN DE LAS REDES DE ACUEDUCTO EN EL MUNICIPIO DE TABIO, CUNDINAMARCA, EN EL MARCO DE LOS CONVENIOS INTERADMINISTRATIVOS N°.202500107 Y N° 202500114 SUSCRITOS ENTRE LA EMPRESA DE SERVICIOS PUBLICOS DE TABIO- EMSERTABIO S.A.E.S.PY EL MUNICIPIO DE TABIO.**

**Asunto:** SOLICITUD DE PRÓRROGA CONTRACTUAL

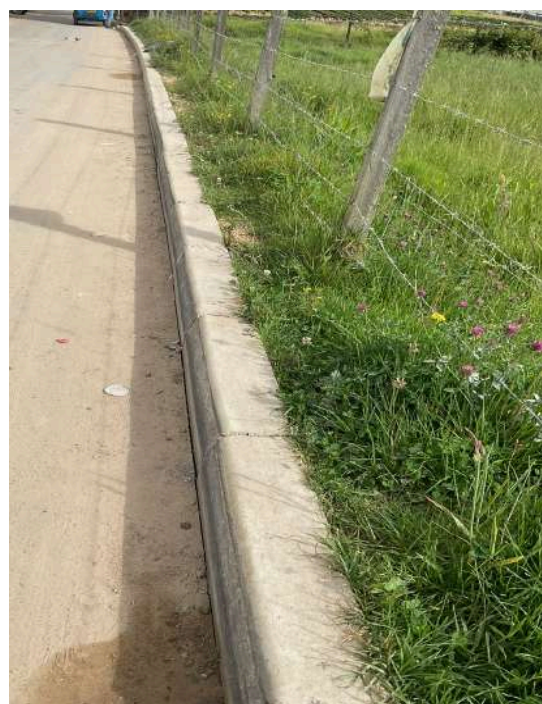
**K+390 A K+350 COSTADO NORTE  
DESPLAZAMIENTO DE SARDINELES, DESALINEO,  
DESPORTILLADOS, EN MAL ESTADO.**

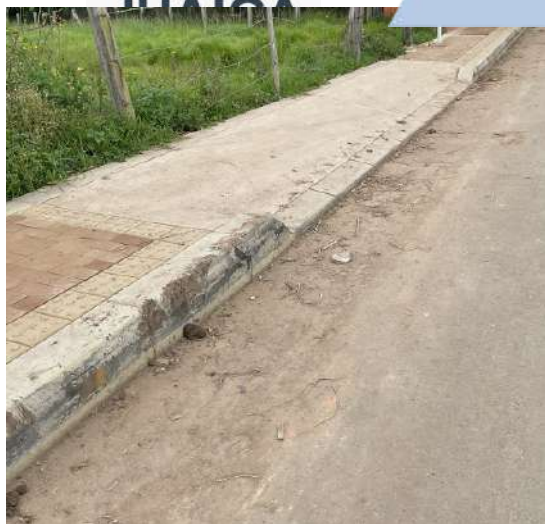
K+500 DESASEADO, MANCHAS FISURAS.

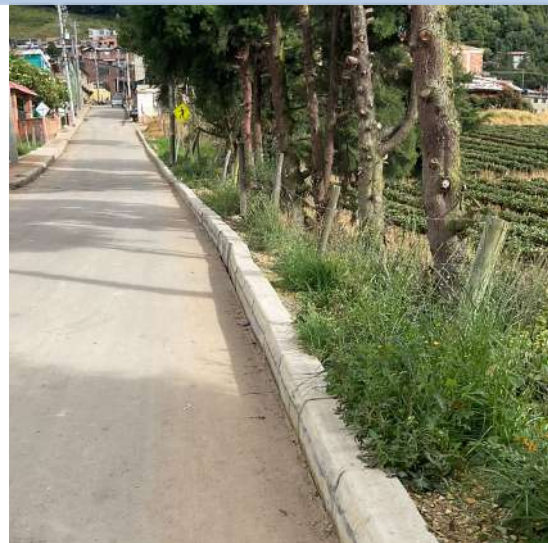
K+ 480  
DESPRENDIMIENTO DE SARDINELES,  
DESPORTILLADOS, MANCHADOS, FISURADOS.

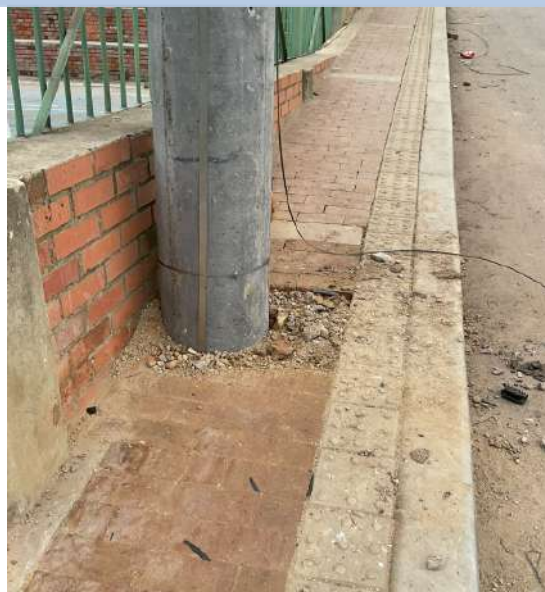
5+560 INSTALACIÓN DE POSTES DESPRENDEN  
ADOQUIN, SIN ASEO, SIN CONFINAR

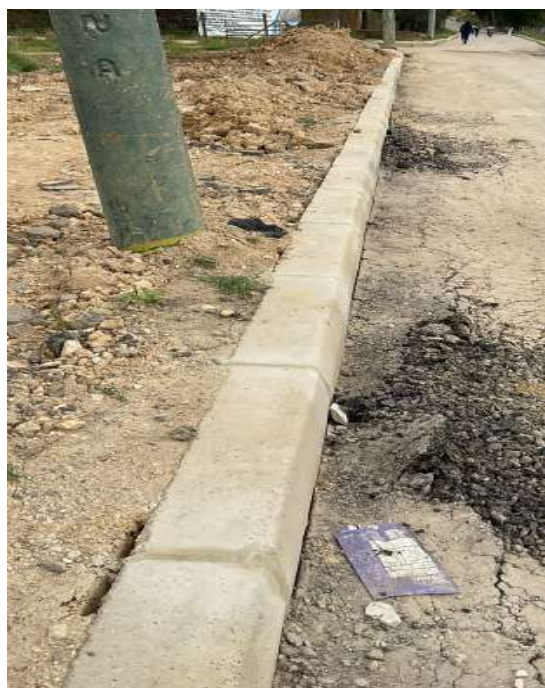
K+ 320  
DESPRENDIMIENTO DE SARDINELES,  
DESPORTILLADOS, MANCHADOS, FISURADOS

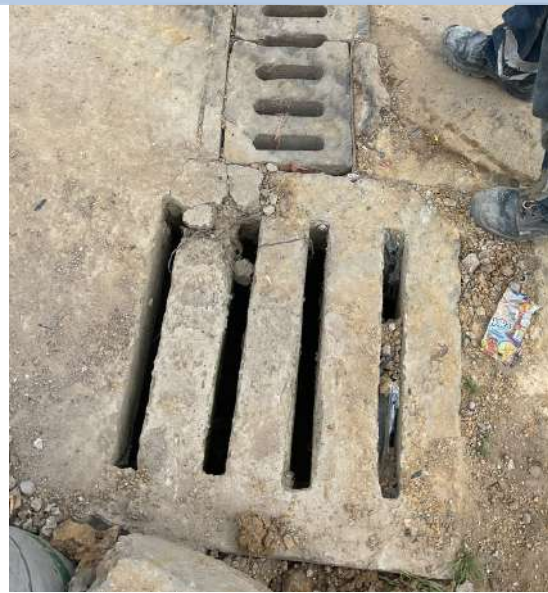
K+580 FISURA EN REJILLA DE CARCAMO

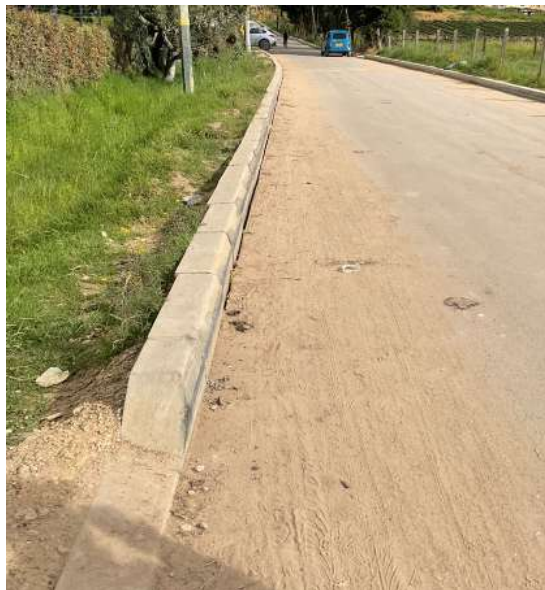
K+350 A K+390 DESALINEO SARDINELES, DESPORTILLADOS, MANCHADOS, FISURADOS

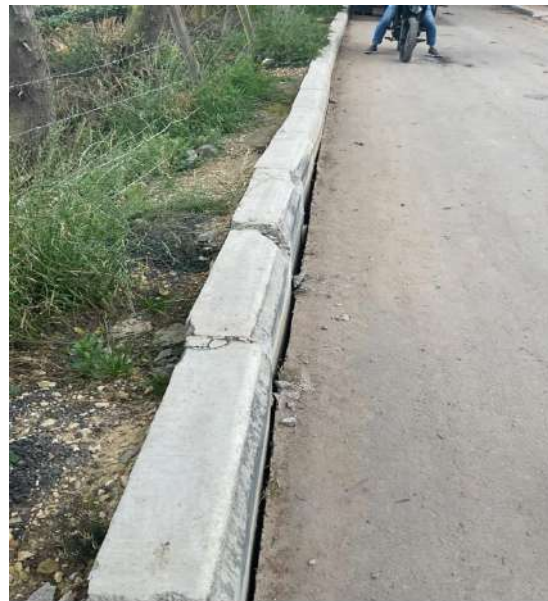
K+470 DESALINEO SARDINELES, DESPORTILLADOS, MANCHADOS, FISURADOS

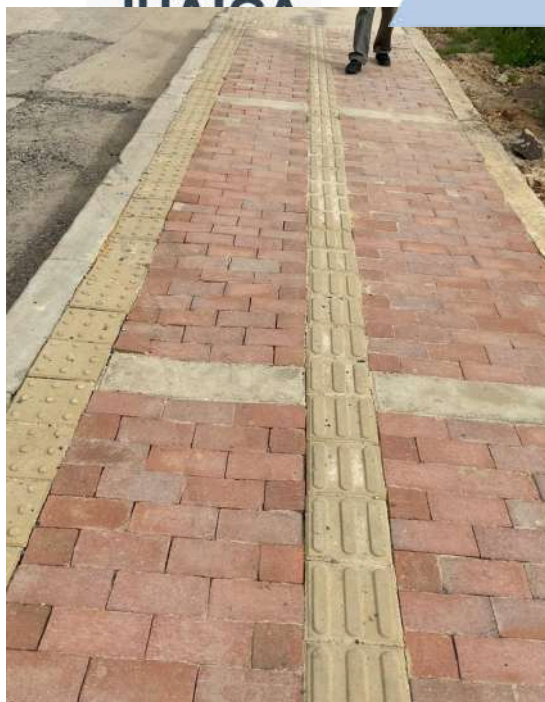
HUNDIMIENTO DE ANDÉN, LOSETA  
PREFABRICADA, ADOQUÍN.

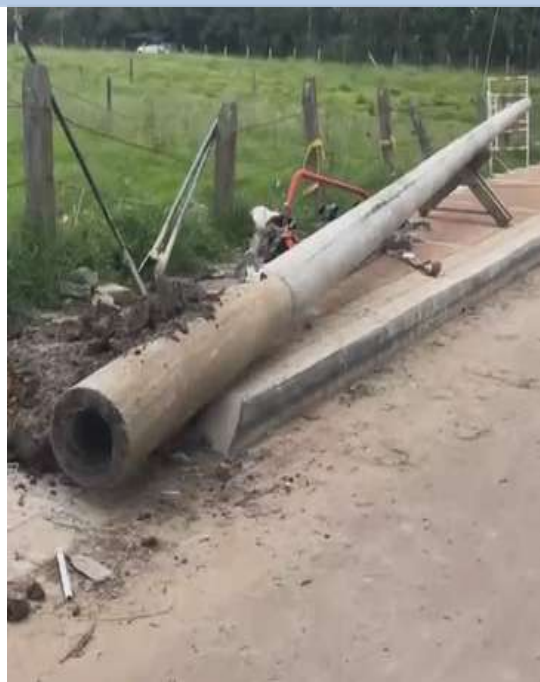
HUNDIMIENTO DE ANDÉN , LOSETA  
PREFABRICADA, ADOQUÍN, DESASEO..

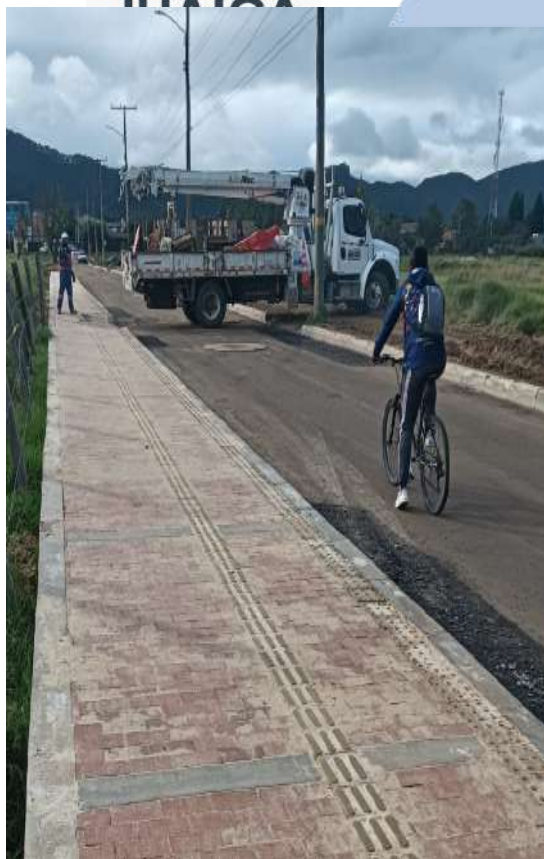
**K+ 240 COSTADO NORTE Y SUR**

→ K+240 Costado Norte y Sur daños andén y Sardinell

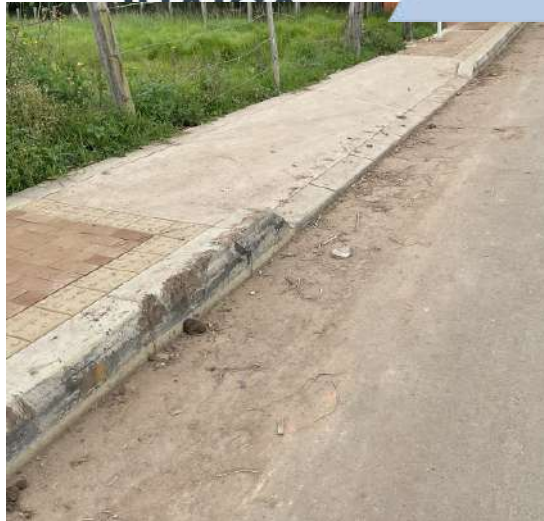
K+500500 DESASEADO, MANCHAS FISURAS.

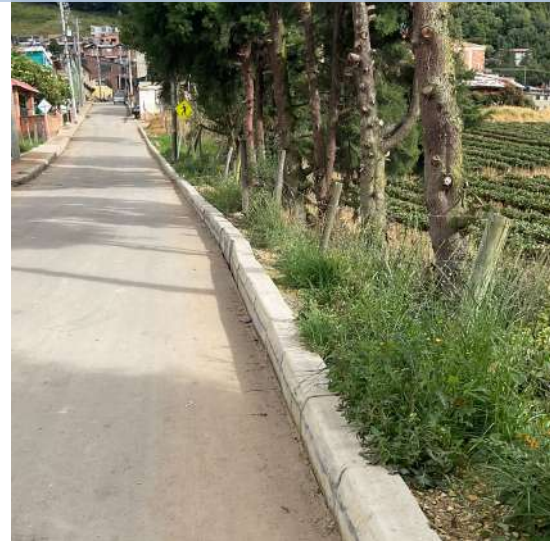
K+ 480  
DESPRENDIMIENTO DE SARDINELES,  
DESPORTILLADOS, MANCHADOS, FISURADOS.

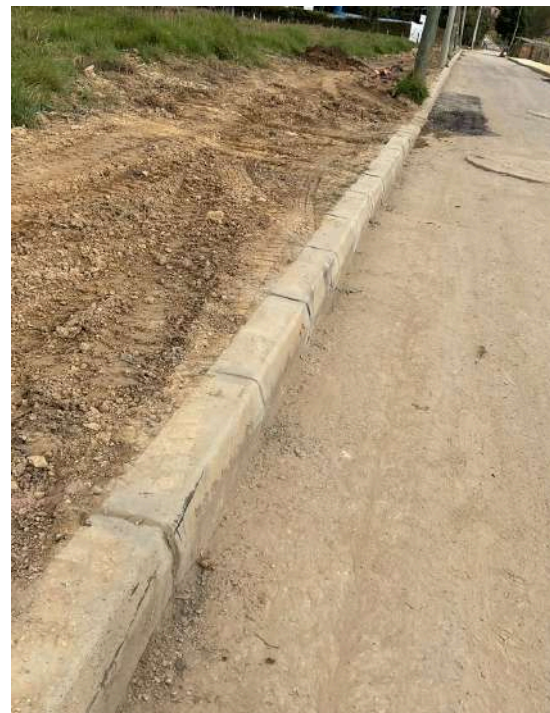
K+ 240 COSTADO SUR  
DESPRENDIMIENTO DE SARDINELES,  
DESPORTILLADOS, MANCHADOS, FISURADOS

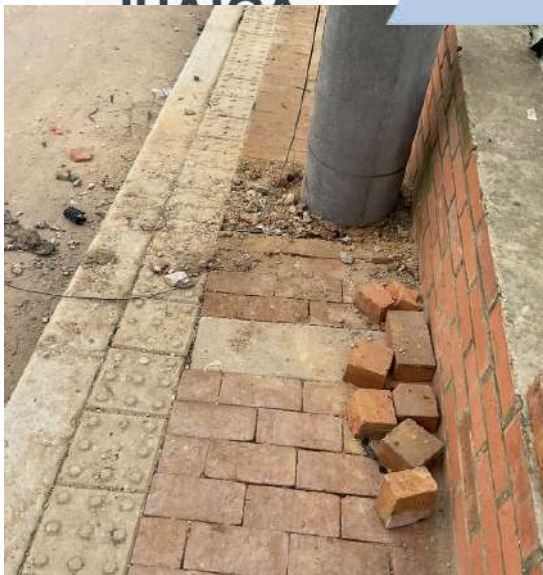
K+ 560 INSTALACIÓN DE POSTES DESPRENDEN  
ADOQUIN, SIN ASEO, SIN CONFINAR

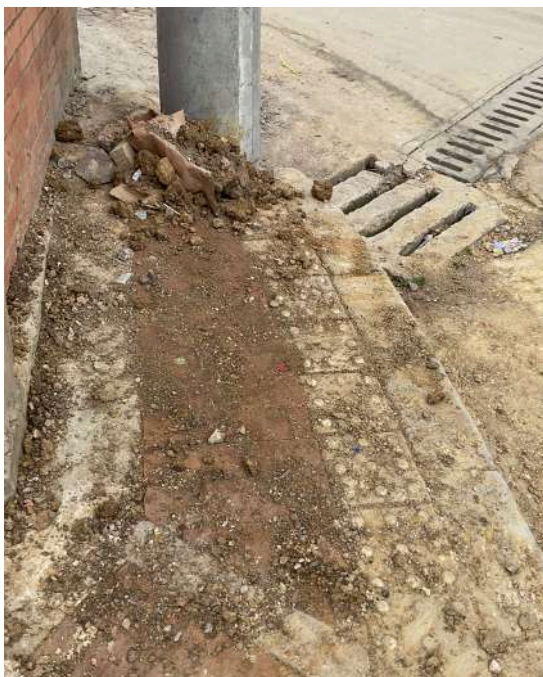
INSTALACIÓN DE POSTES DESPRENDEN  
ADOQUIN, SIN ASEO, SIN CONFINAR

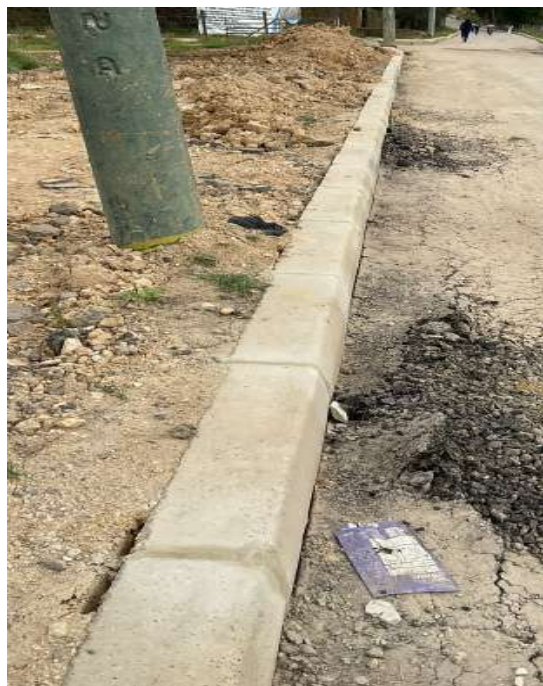
K+ 320  
DESPRENDIMIENTO DE SARDINELES,  
DESPORTILLADOS, MANCHADOS, FISURADOS

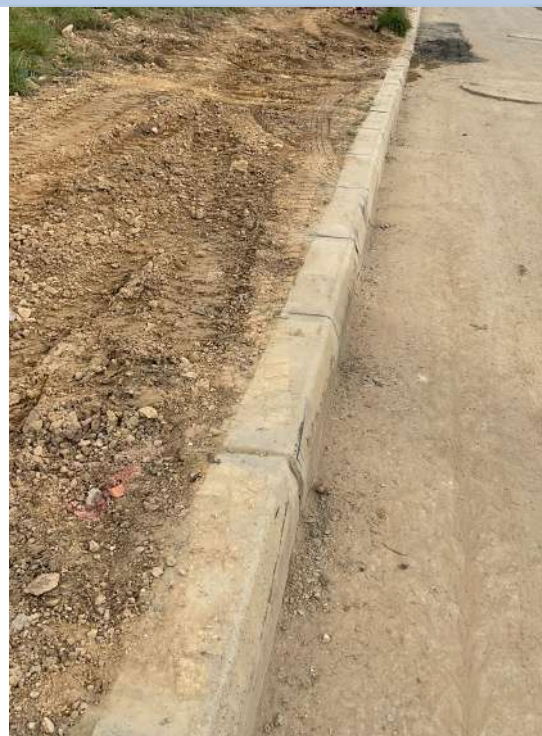
K+240  
DESPRENDIMIENTO DE SARDINELES,  
DESPORTILLADOS, MANCHADOS, FISURADOS

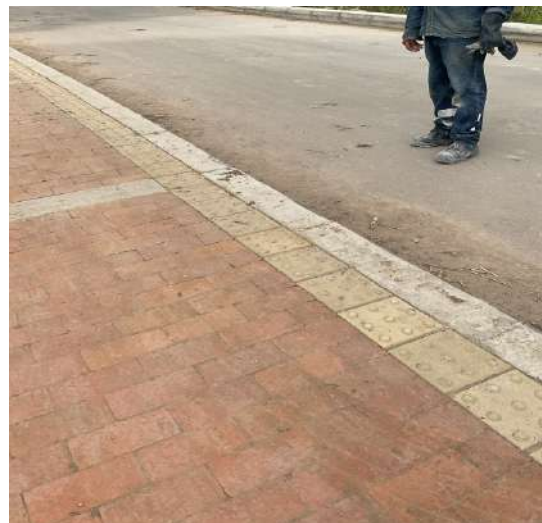
K+480  
HUNDIMIENTO DE ANDENEN, LOSETA  
PREFABRICADA, ADOQUIN.

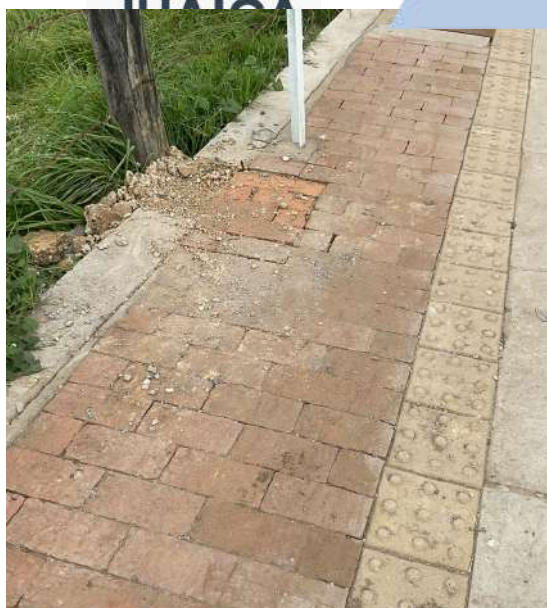
RETIRADA DE ADOQUÍN, INSTALACIÓN DE ADOQUÍN POR PARTE DE ENEL, DESNIVELADO Y SIN ASEO.

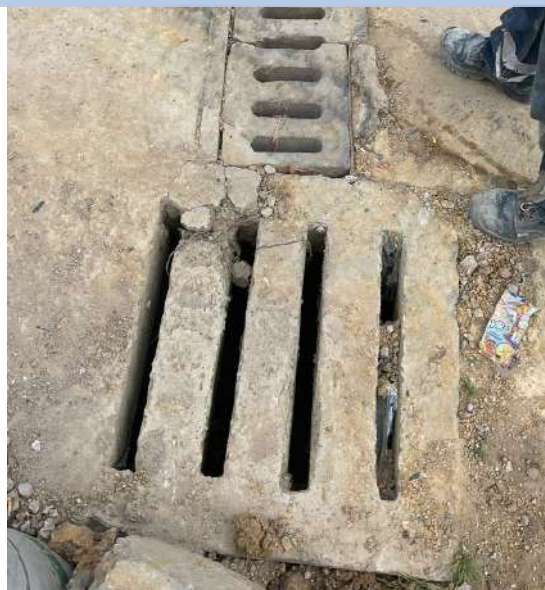
K+580 FISURA EN REJILLA DE CARCAMO

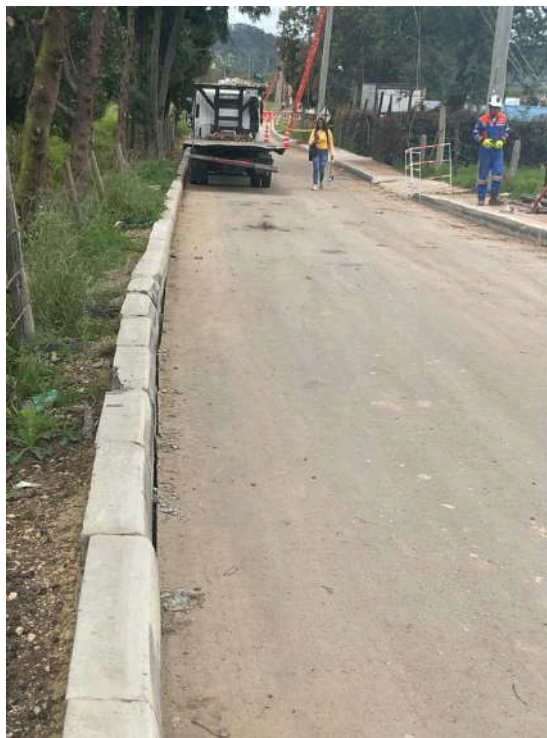
K+470 K+450 NORTE DESALINEO SARDINELES, DESPORTILLADOS, MANCHADOS, FISURADOS

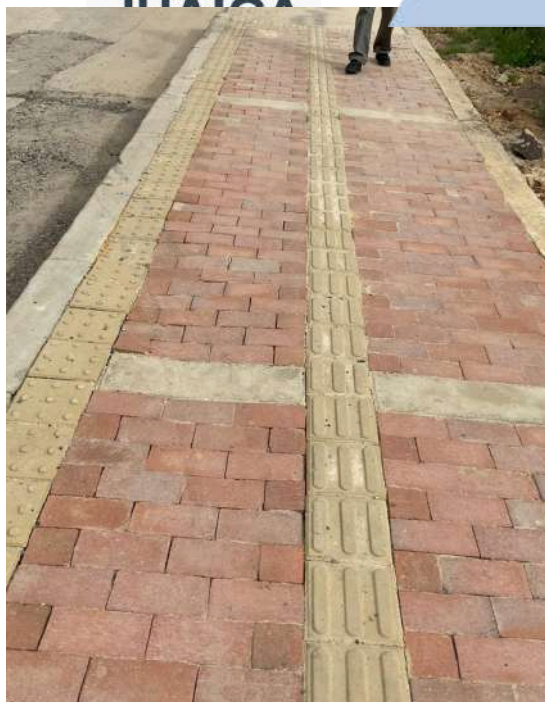
HUNDIMIENTO DE ANDÉN, LOSETA PREFABRICADA, ADOQUÍN.

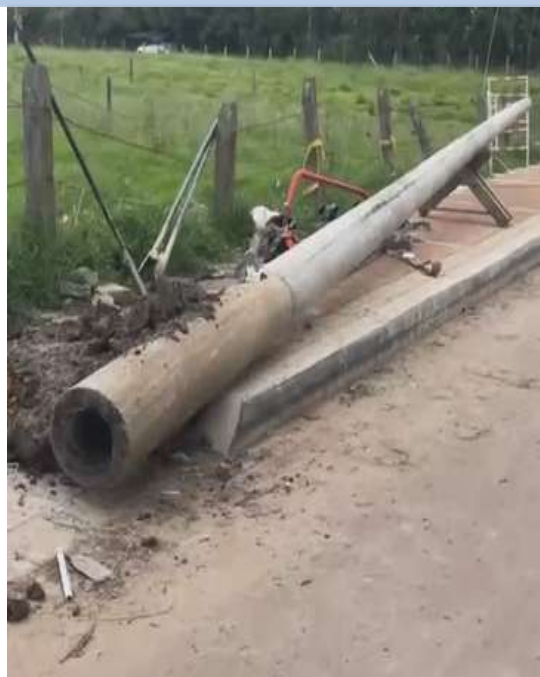
K+ 380 HUNDIMIENTO DE ANDÉN , LOSETA PREFABRICADA, ADOQUÍN, DESASEO..
