# **BITACORA DE OBRA**

**INTEC PROYECTOS Y SERVICIOS S.A.S**  
ADECUACIONES CUARTO DE RESIDUOS EDIFICIO CALLE 72

CARTA DE ACEPTACIÓN DE LA OFERTA N° 173 DE 2019

CONTRATO 173-2019  
INTEL PROYECTOS Y SERVICIOS SAS  
EDIFICIO CALLE 72

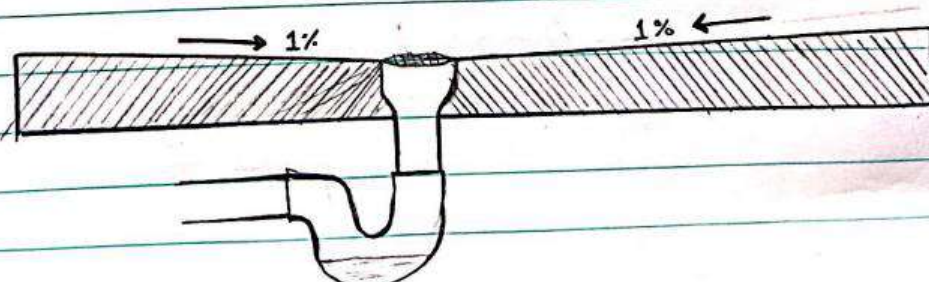
- las Areas de las placas del parqueadero se dividieron de la siguiente manera en 5 tramos.

- Se manejo un punto inicial para llevar todas las pendientes a este, las areas son dilatadas con polidura generando un espesor de 2mm de espesor por 40mm de profundidad.

- El desague que se manejo esta en 4 pulgadas y conecta las tuberías de agua lluvias.
