**UNIÓN TEMPORAL ICCU PARQUE 2025**  
**NIT 902.017.719 -3**

**CONTRATO ICCU-CTO 1595 DE 2025**

**INFORME DE AVANCE N°3**  
**PERIODO: ABRIL DEL 2026**

**PROVINCIA: SABANA OCCIDENTE**  
**MUNICIPIO: EMERGENCIA BOJACA (VIA MOSQUERA -**  
**LA MESA)**

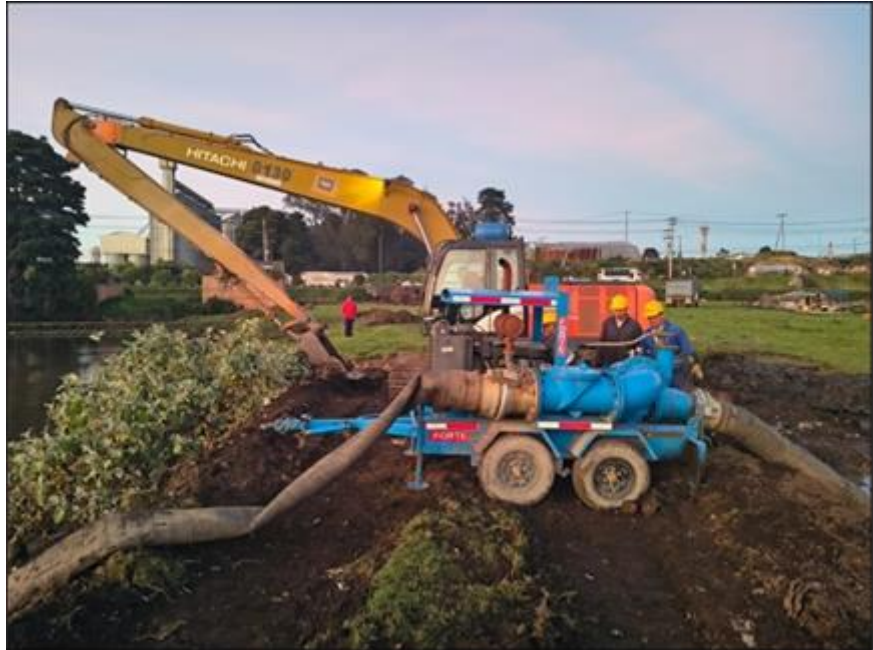
Fotografía 5. Vista lateral de la excavadora y de una unidad de bombeo en la zona de trabajo, evidenciando la articulación entre intervención mecánica y motobombeo.

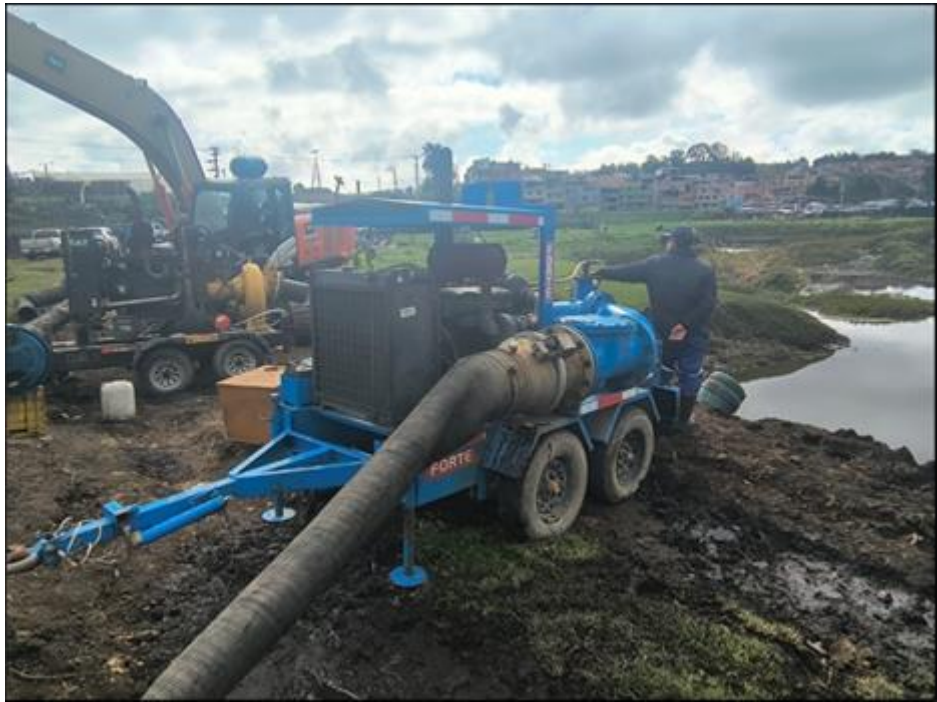
Fotografía 8. Equipo de bombeo en operación sobre remolque, dispuesto para extracción de agua acumulada desde el sector anegado.

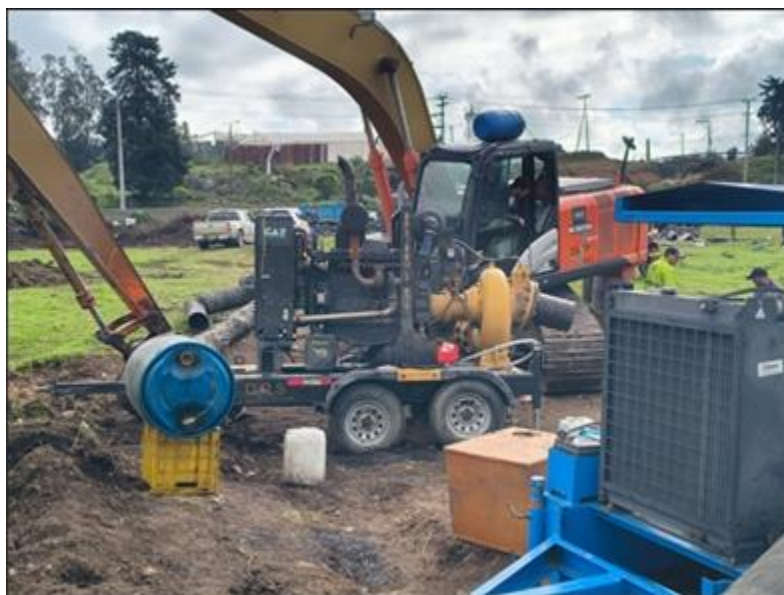
**Fotografía 11.** Detalle de motobomba, tuberías y accesorios dispuestos para el sistema de succión y descarga durante la operación de emergencia.  
**Fuente:** propia.

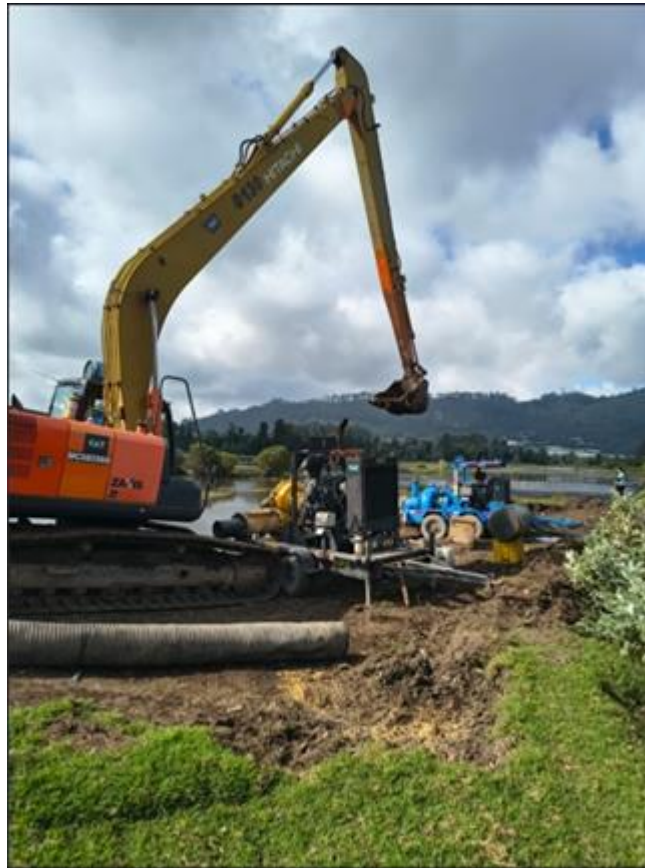
**Fotografía 12.** Vista general de la excavadora y de los equipos de apoyo en la zona intervenida, durante labores de perfilado, soporte a boquetes y restitución del jarillón.
