INFORME DE SUPERVISIÓN No. 01 DEL CONTRATO No.104 DEL 2026, DEL 06 DE MARZO DE 2026, SUSCRITO ENTRE EL HOSPITAL SUSANA LOPEZ DE VALENCIA E.S.E, Y QA POSITRON S.A.S

HOSPITAL SUSANA LOPEZ DE VALENCIA	CÓDIGO	FOR-ADT-IMA-039
	INFORME DE CONTROL DE CALIDAD EQUIPOS DE TOMOGRAFÍA COMPUTARIZADA	VERSIÓN	001
		FECHA	20/04/2026

HOSPITAL SUSANA LOPEZ DE VALENCIA		CÓDIGO:		FOR-CON-041			
	INFORME DE CONTROL DE CALIDAD UNIDADES DE FLUOROSCOPIA/ARCOS EN C		VERSIÓN:		001			
			FECHA DE EMISIÓN:		<table border="1"> <tr> <td>DIA</td> <td>MES</td> <td>AÑO</td> </tr> <tr> <td>26</td> <td>03</td> <td>2026</td> </tr> </table>	DIA	MES	AÑO
DIA	MES	AÑO						
26	03	2026

HOSPITAL SUSANA LOPEZ DE VALENCIA	CÓDIGO:	FOR-CON-041
		VERSIÓN:	001
	INFORME DE CONTROL DE CALIDAD EQUIPO DE RAYOS X CONVENCIONALES	FECHA DE EMISIÓN:	26/03/2026

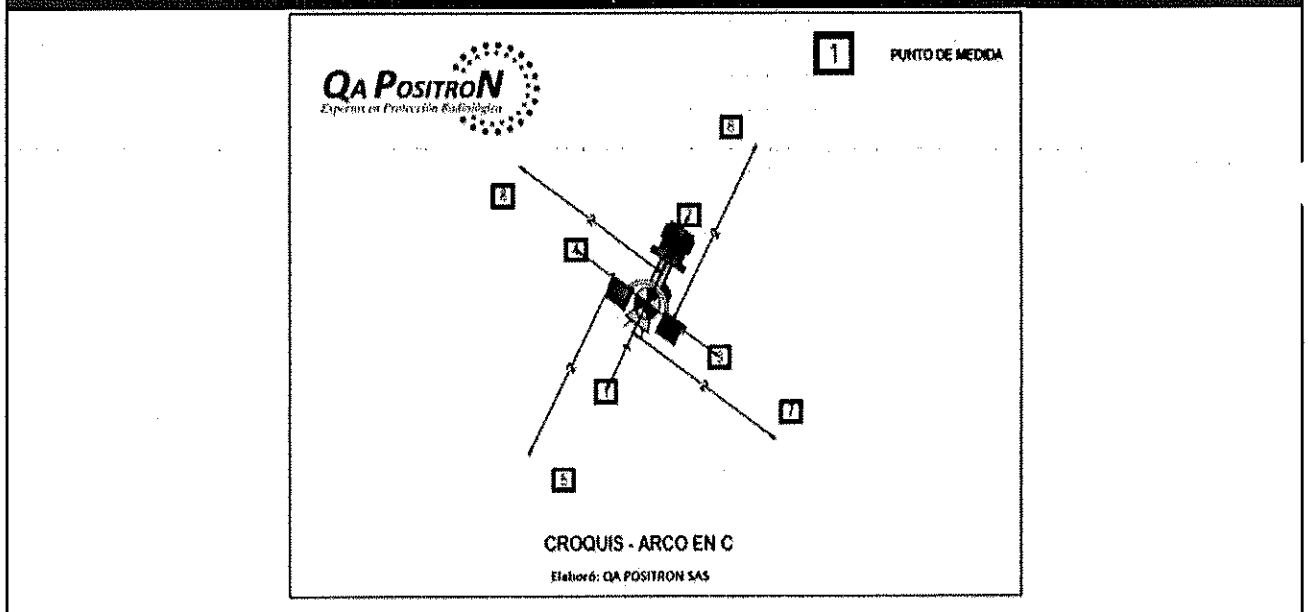
Puntos de medida para radiometría ambiental

Niveles de restricción de dosis para área	Controlada	5 mSv/año
	Supervisada y pública	0.5 mSv/año

RESULTADO DE LA PRUEBA:	ACEPTABLE
--------------------------------	------------------

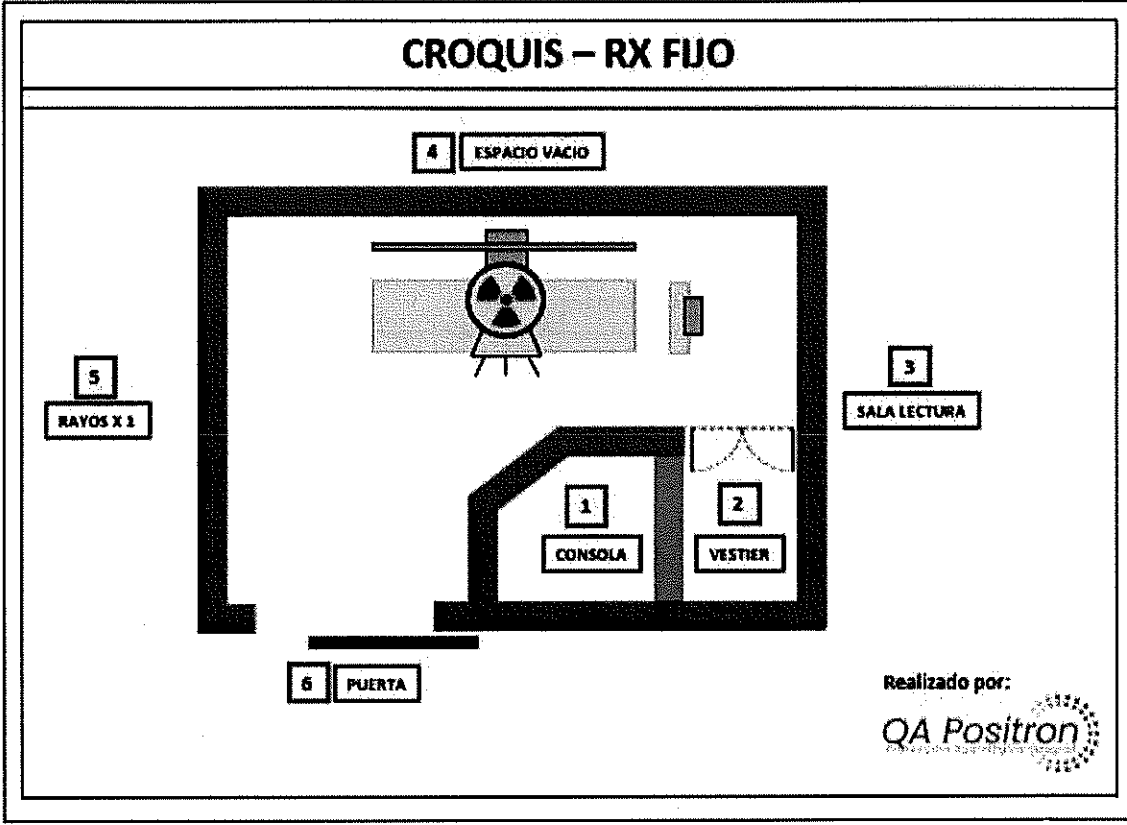
UBICACIÓN DEL EQUIPO Y PUNTOS DE MEDIDA

Ubicación	Área	Factor de Ocupación (T)	Tasa de dosis máxima (µSv/h)	Dosis acumulada (mSv/año)	Restricción (mSv/año)	Conforme
CONSOLA	CONTROLADA	1	0,130	Fondo	5	Sí
VESTIER	CONTROLADA	0,125	0,120	Fondo	5	Sí
SALA DE LECTURA	SUPERVISADA	1	0,090	Fondo	0,5	Sí
ESPACIO VACIO	SUPERVISADA	0	0,000	Fondo	0,5	Sí
RAYOS X 1	CONTROLADA	1	0,110	Fondo	5	Sí
PUERTA	SUPERVISADA	0,25	0,140	Fondo	0,5	Sí

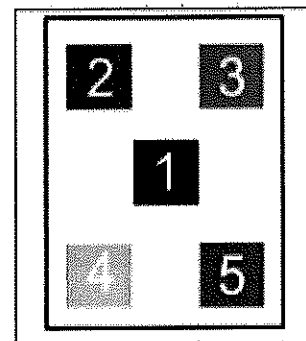
Uniformidad:

ROI	VPM	Uniformidad (%)	Tolerancia (%)	Conforme
central-1	23868			
periferia-2	23760	0,5%	5%	SI
periferia-3	23850	0,1%	5%	SI
periferia-4	23898	0,1%	5%	SI
periferia-5	23754	0,5%	5%	SI

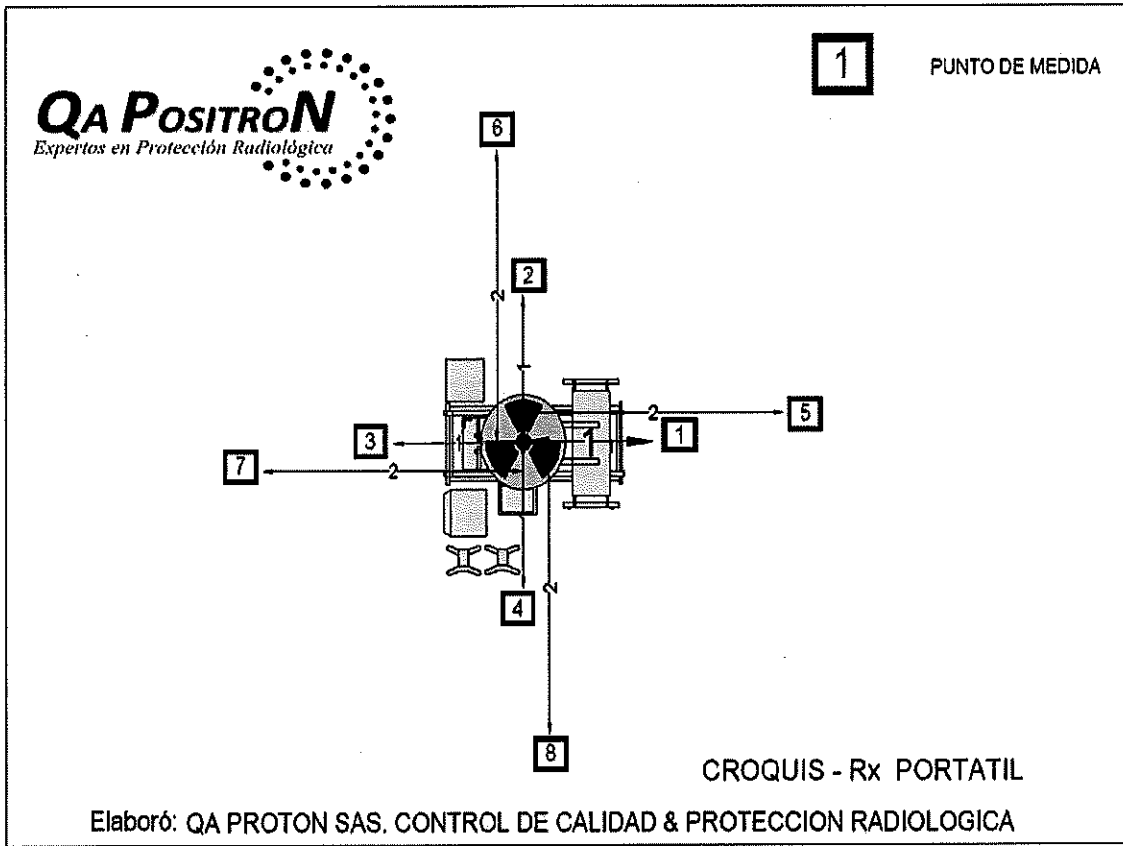
UBICACIÓN DEL EQUIPO Y PUNTOS DE MEDIDA

Ubicación	Área	Factor de Ocupación (T)	Tasa de dosis máxima (μSv/h)	Dosis acumulada (mSv/año)	Restricción (mSv/año)	Conforme
1 M SIN CHALECO	CONTROLADA	1	56,200	0,311111	5	Sí
1 M CON CHALECO	CONTROLADA	1	10,230	0,055722	5	Sí
2 M SIN CHALECO	CONTROLADA	1	22,110	0,121722	5	Sí
2 M CON CHALECO	CONTROLADA	1	1,130	0,005167	5	Sí

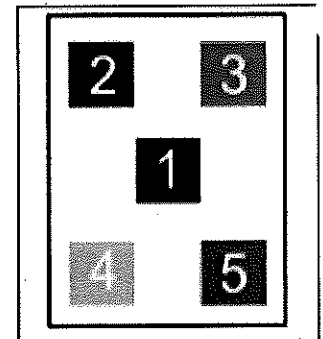
Uniformidad:

ROI	VPM	Uniformidad (%)	Tolerancia (%)	Conforme
central-1	1569			
periferia-2	1760	0,5%	5%	SI
periferia-3	1752	0,1%	5%	SI
periferia-4	1600	0,1%	5%	SI
periferia-5	1458	0,5%	5%	SI
