CERTIFICACIÓN DE CUMPLIMIENTO Y RECIBO A SATISFACCIÓN

INFORME DE SUPERVISIÓN No. 001

Contrato No.:	027 de 2026	
Fecha de Suscripción:	20 de abril del 2026	
Tipo de Contrato:	Prestación de Servicios	
Objeto:	CONTRATO DE OBRA PARA LA ADECUACION DE ESPACIOS FISICOS EN LAS OFICINAS DE LA CONTRALORIA GENERAL DEL DEPARTAMENTO ARCHPIELAGO DE SAN ANDRES, PROVIDNCIA Y SANTA CATALINA.	
Valor:	\$33.137.910	
Plazo:	CUARENTA Y CINCO (45) DIAS	
Datos del Contratista:	Nombre:	CONSORCIO MANTENIMIENTO PT, representada legalmente por JOSE ANTONIO MANGONES HERRERA.
	Cedula / Nit.:	Nit. 902058120-8 / No. 1.049.927.625
Fecha de iniciación:	28 de abril del 2026	
Fecha de terminación:	12 de junio del 2026

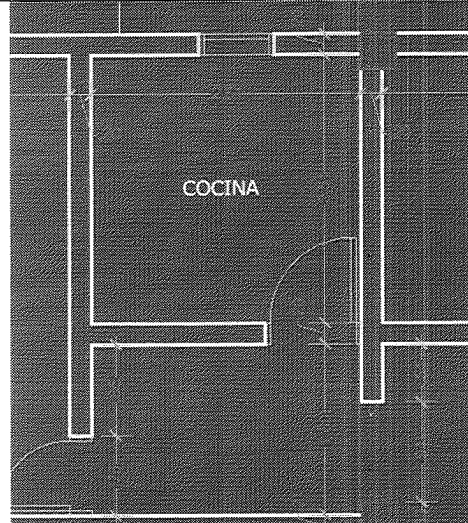
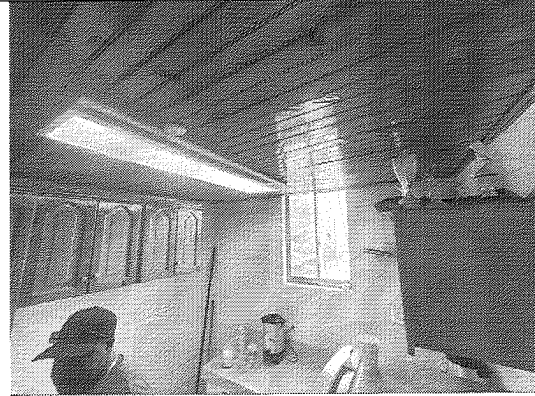
En el estado previo a la intervención, el espacio contaba con un cielo raso conformado por una superficie de madera. Como se puede evidenciar, esta estructura antigua presentaba un desgaste estético y funcional, evidenciando posibles desniveles, orificios y parches que comprometían la hermeticidad del ambiente. Asimismo, el techo original disponía de molduras perimetrales de madera que debían ser retiradas. Estas condiciones iniciales justificaron la necesidad de realizar un saneamiento integral de la superficie base, preparándola estructuralmente para recibir la instalación del nuevo recubrimiento en láminas de PVC

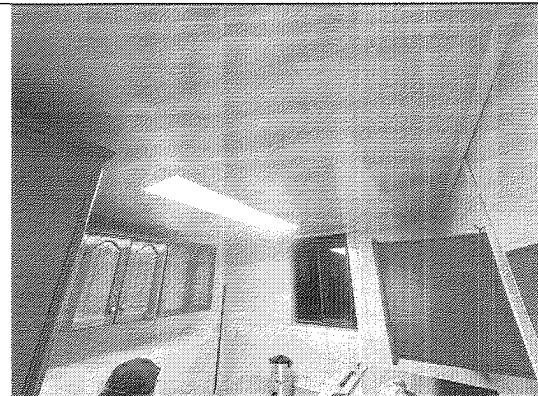
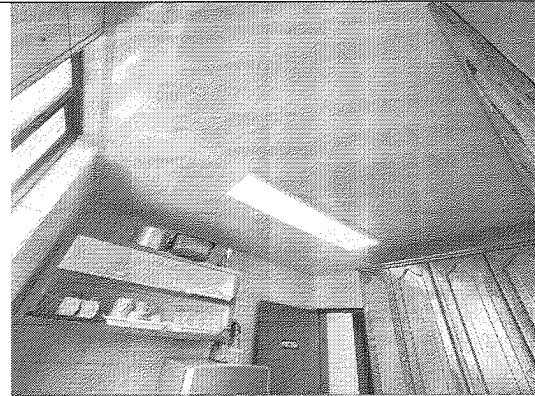
En la imagen se puede observar la correcta reinstalación y funcionamiento del sistema de iluminación, evidenciando luminarias tipo panel LED que se integran de manera estética y hermética al techo, mejorando significativamente la claridad y reflectividad del recinto. Asimismo, la ilustración soporta el cumplimiento de la limpieza general de la zona intervenida, ya que el mobiliario, los estantes y los equipos de oficina del área de almacén se aprecian en su lugar habitual, totalmente libres de plásticos de protección, polvo o residuos de obra, demostrando que el espacio quedó en óptimas condiciones de operatividad

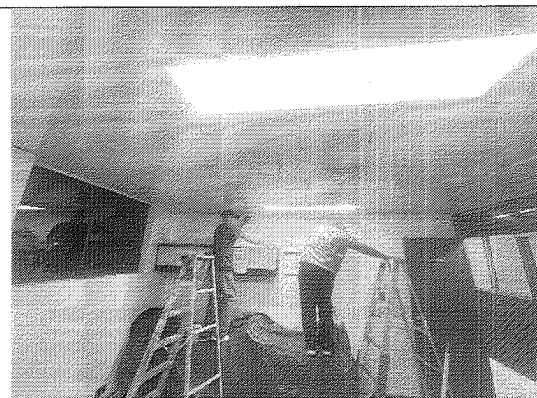
Se evidencia la actividad de instalación de cielo raso en PVC. Se destaca el cuidado y la

protección del área de trabajo donde se evidencia que se han cubierto todos los estantes con plásticos azules para evitar que les caiga polvo o elementos por la propia actividad ejecutada.

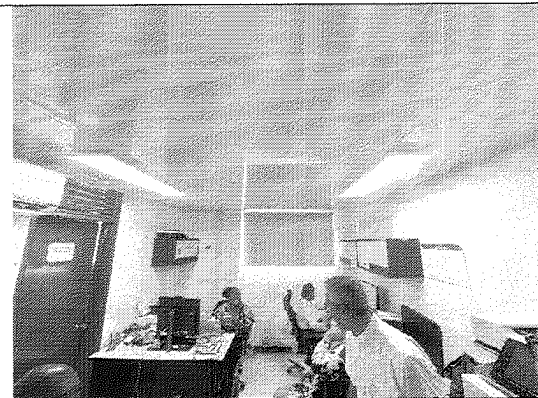
En la imagen se evidencia la correcta instalación y funcionamiento de las luminarias LED, las cuales se

integran perfectamente al techo y mejoran la iluminación del recinto. Además, se constata la limpieza total del área: el mobiliario y los equipos se encuentran en su lugar, sin plásticos ni residuos de obra, dejando el espacio en óptimas condiciones operativa.

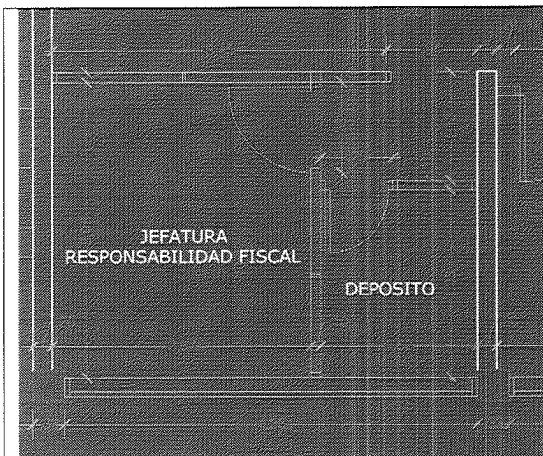
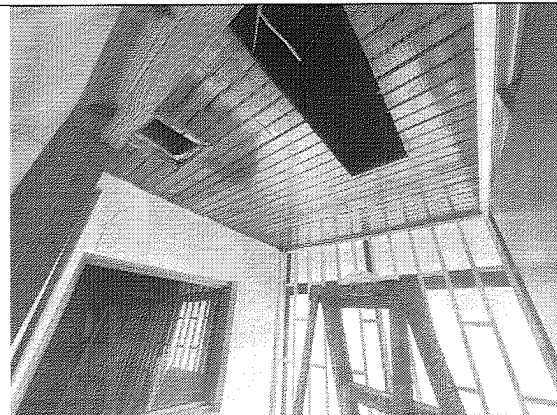
En el estado previo a la intervención, el espacio contaba con un cielo raso conformado por una superficie de madera. Como se puede evidenciar, esta estructura antigua presentaba un desgaste estético y funcional, evidenciando posibles desniveles, orificios y parches que comprometían la hermeticidad del ambiente. Asimismo, el techo original disponía de molduras perimetrales de madera que debían ser retiradas. Estas condiciones iniciales justificaron la necesidad de realizar un saneamiento integral de la superficie base, preparándola estructuralmente para recibir la instalación del nuevo recubrimiento en láminas de PVC

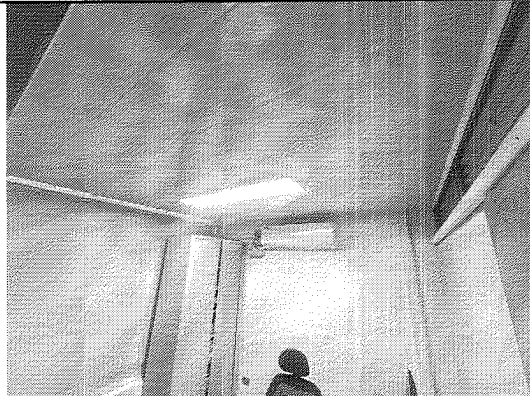
En la imagen se evidencia la correcta instalación y funcionamiento de las luminarias LED, las cuales se integran perfectamente al techo y mejoran la iluminación del recinto. Además, se constata la limpieza total del área: el mobiliario y los equipos se encuentran en su lugar, sin plásticos ni residuos de obra, dejando el espacio en óptimas condiciones operativa

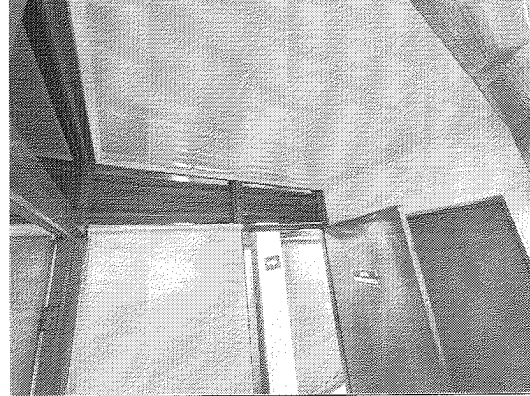
En la imagen se evidencia la correcta instalación y funcionamiento de las luminarias LED, las cuales se integran perfectamente al techo y mejoran la iluminación del recinto. Además, se constata la limpieza total del área: el mobiliario y los equipos se encuentran en su lugar, sin plásticos ni residuos de obra, dejando el espacio en óptimas condiciones operativa

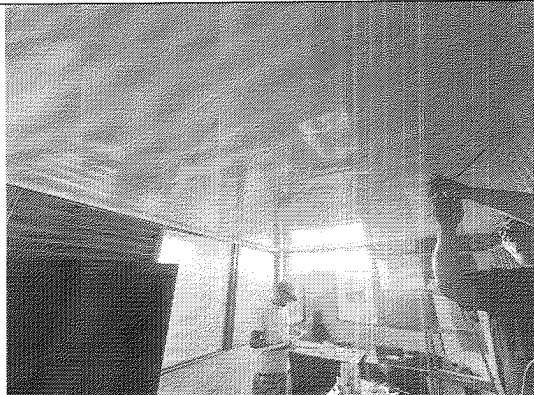
Se evidencia la actividad de instalación de cielo raso en PVC. Se destaca la reinstalación de las luminarias en sitio.

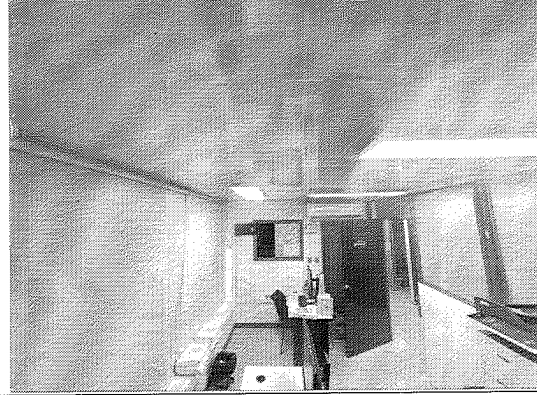
En la imagen se evidencia la correcta instalación y funcionamiento de las luminarias LED, las cuales se integran perfectamente al techo y mejoran la iluminación del recinto. Además, se constata la limpieza total del área: el mobiliario y los equipos se encuentran en su lugar, sin plásticos ni residuos de obra, dejando el espacio en óptimas condiciones operativa

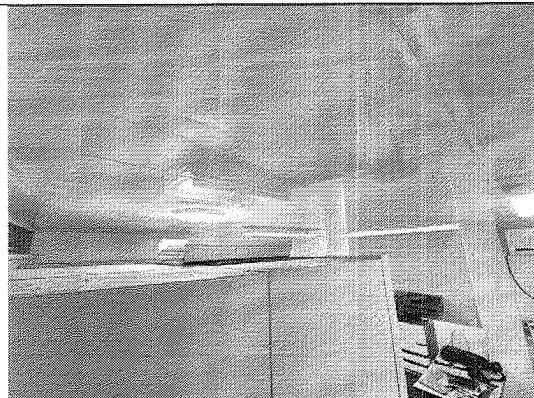
En la imagen se evidencia la correcta instalación y funcionamiento de las luminarias LED, las cuales se

integran perfectamente al techo y mejoran la iluminación del recinto. Además, se constata la limpieza total del área: el mobiliario y los equipos se encuentran en su lugar, sin plásticos ni residuos de obra, dejando el espacio en óptimas condiciones operativa

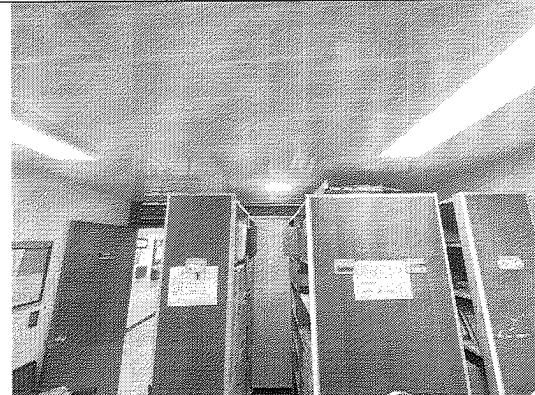
En la imagen se evidencia la correcta instalación y funcionamiento de las luminarias LED, se muestra

adicionalmente una luminaria requerida por los funcionarios para la correcta visualización del archivo.

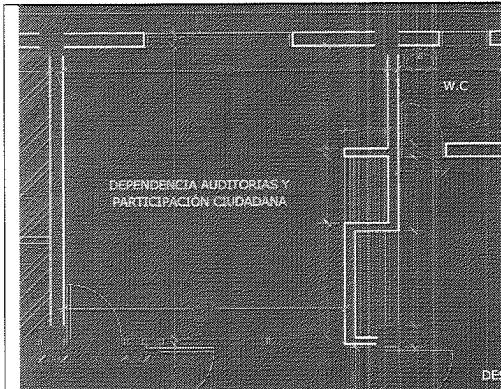
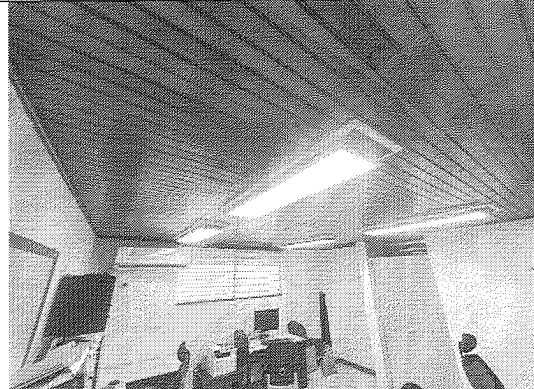
En la imagen se muestra previamente el estado del cielorraso antes de la intervención del área.

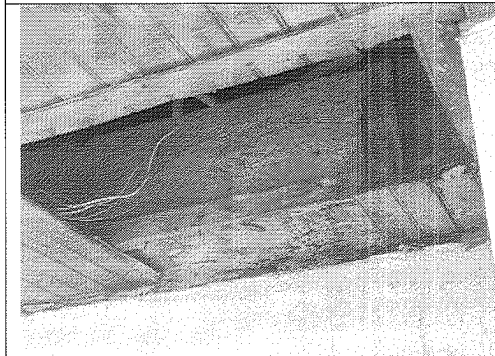
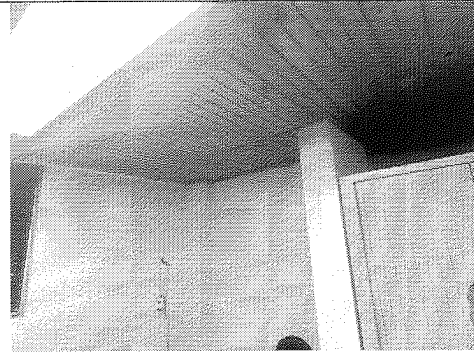
En el estado previo a la intervención, el espacio contaba con un cielo raso conformado por una superficie de madera. Como se puede evidenciar, esta estructura antigua presentaba un desgaste estético y funcional, evidenciando posibles desniveles, orificios y parches que comprometían la hermeticidad del ambiente. Asimismo, el techo original disponía de molduras perimetrales de madera que debían ser retiradas. Estas condiciones iniciales justificaron la necesidad de realizar un saneamiento integral de la superficie base, preparándola estructuralmente para recibir la instalación del nuevo recubrimiento en láminas de PVC, en este caso se tuvo que realizar una reposición para el material afectado.

En la imagen se muestra previamente el estado del cielorraso antes de la intervención del área, se evidencia la intervención previa al espacio estado que se muestra en la ilustración anterior.

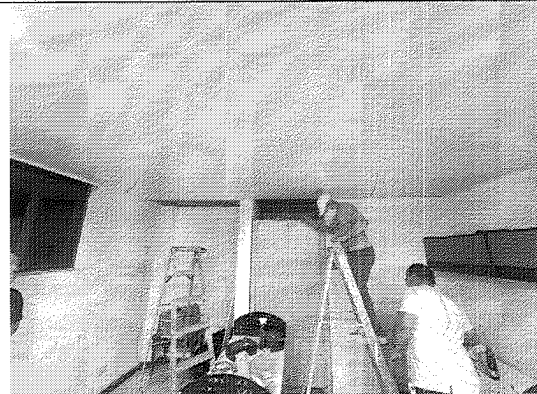
En la ilustración se evidencia la instalación de la láminas de PVC en el área de Dependencia auditoria.

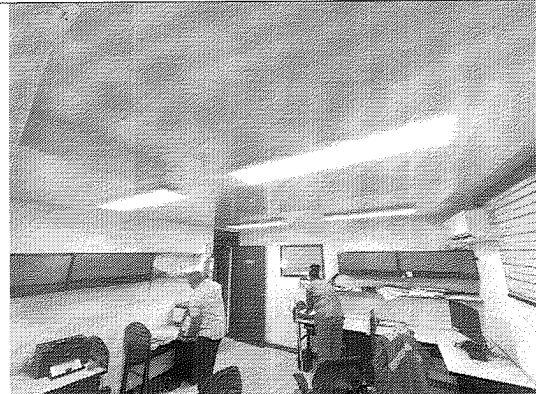
En la imagen se evidencia la correcta instalación y funcionamiento de las luminarias LED, las cuales se integran perfectamente al techo y mejoran la iluminación del recinto. Además, se constata la limpieza total del área: el mobiliario y los equipos se encuentran en su lugar, sin plásticos ni residuos de obra, dejando el espacio en óptimas condiciones operativa

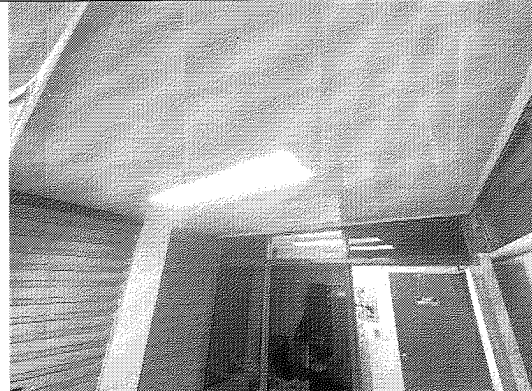
En la imagen se evidencia la correcta instalación y funcionamiento de las luminarias LED, las cuales se integran perfectamente al techo y mejoran la iluminación del recinto. Además, se constata la limpieza total del área: el mobiliario y los equipos se encuentran en su

lugar, sin plásticos ni residuos de obra, dejando el espacio en óptimas condiciones operativa

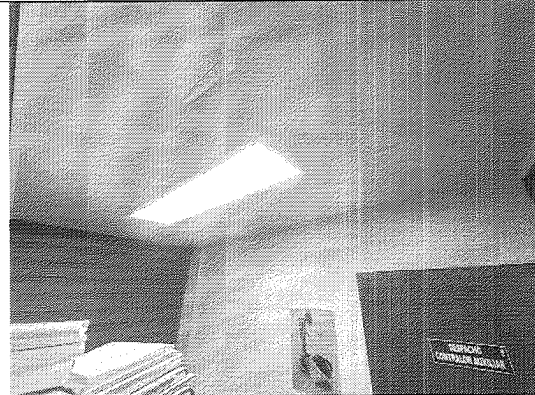
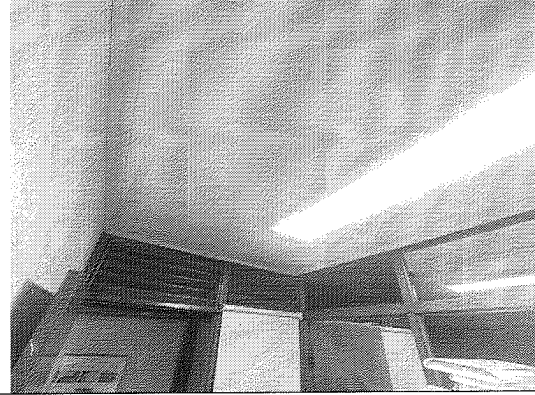
En la imagen se evidencia la correcta instalación y funcionamiento de las luminarias LED, las cuales se integran perfectamente al techo y mejoran la iluminación del recinto. Además, se constata la limpieza total del área: el mobiliario y los equipos se encuentran en su lugar, sin plásticos ni residuos de obra, dejando el espacio en óptimas condiciones operativa

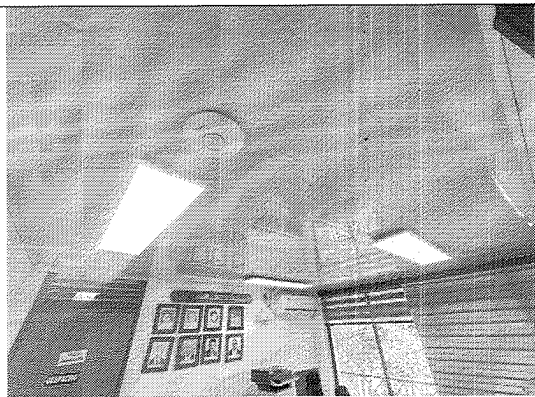
En la imagen se evidencia la correcta instalación y funcionamiento de las luminarias LED, las cuales se integran perfectamente al techo y mejoran la iluminación del recinto. Además, se constata la limpieza total del área: el mobiliario y los equipos se encuentran en su lugar, sin plásticos ni residuos de obra, dejando el espacio en óptimas condiciones operativa

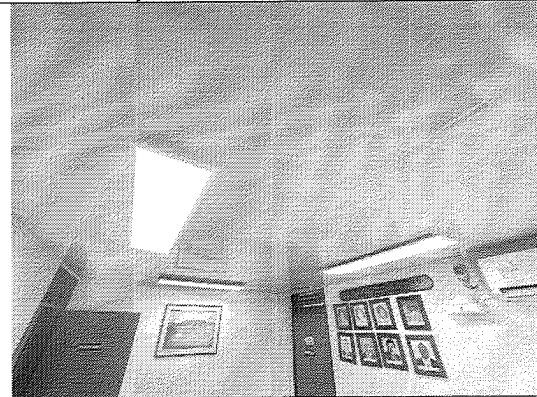
En la imagen se evidencia la correcta instalación y funcionamiento de las luminarias LED, las cuales se integran perfectamente al techo y mejoran la iluminación del recinto. Además, se constata la limpieza total del área: el mobiliario y los equipos se encuentran en su lugar, sin plásticos ni residuos de obra, dejando el espacio en óptimas condiciones operativa

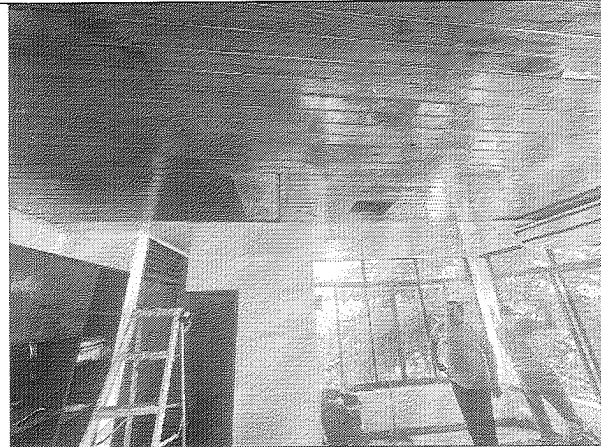
En el estado previo a la intervención, el espacio contaba con un cielo raso conformado por una superficie de madera. Como se puede evidenciar, esta estructura antigua presentaba un desgaste estético y funcional, evidenciando posibles desniveles, orificios y parches que comprometían la hermeticidad del ambiente. Asimismo, el techo original disponía de molduras perimetrales de madera que debían ser retiradas. Estas condiciones iniciales justificaron la necesidad de realizar un saneamiento integral de la superficie base, preparándola estructuralmente para recibir la instalación del nuevo recubrimiento en láminas de PVC

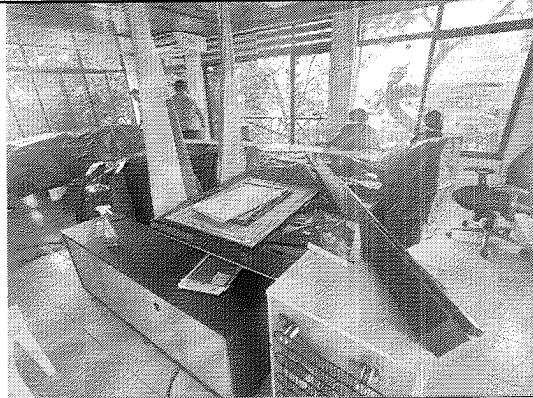
Se evidencia la actividad de instalación de cielo raso en PVC. Se destaca el cuidado y la protección del área de trabajo donde se evidencia que se han cubierto todos los estantes con plásticos azules para evitar que les caiga polvo o elementos por la propia actividad ejecutada.

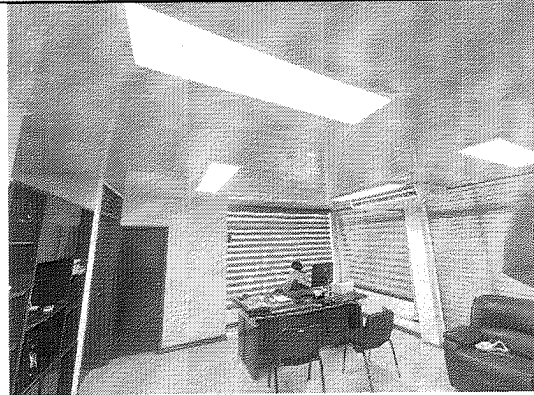
En la imagen se evidencia la correcta instalación y funcionamiento de las luminarias LED, las cuales se integran perfectamente al techo y mejoran la iluminación del recinto. Además, se constata la limpieza total del área: el mobiliario y los equipos se encuentran en su lugar, sin plásticos ni residuos de obra, dejando el espacio en óptimas condiciones operativa

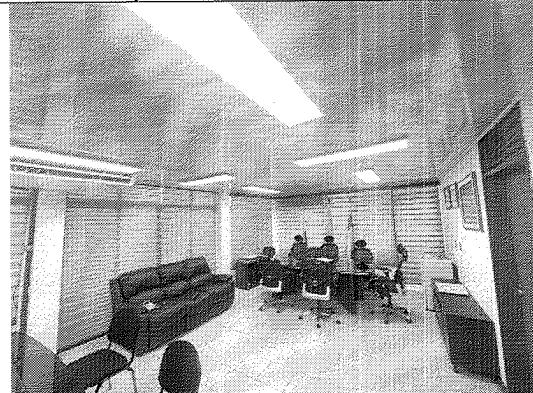
En la imagen se evidencia la correcta instalación y funcionamiento de las luminarias LED, las cuales se integran perfectamente al techo y mejoran la iluminación del despacho. Además, se constata la limpieza total del área: el mobiliario y los equipos se encuentran en su lugar, sin plásticos ni residuos de obra, dejando el espacio en óptimas condiciones operativa

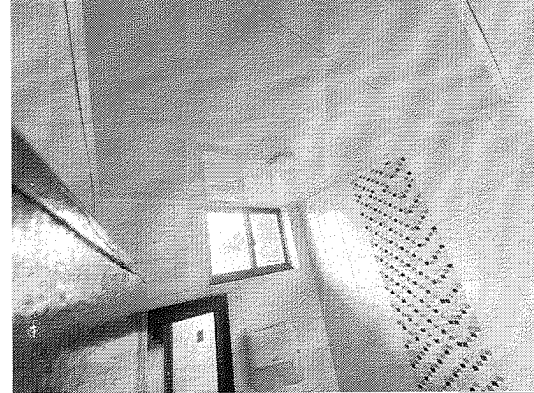
En la imagen se evidencia la correcta instalación y funcionamiento de las luminarias LED, las cuales se integran perfectamente al techo y mejoran la iluminación del baño del despacho. Además, se constata la limpieza total del área: el mobiliario y los equipos se encuentran en su lugar, sin plásticos ni residuos de obra, dejando el espacio en óptimas condiciones operativa

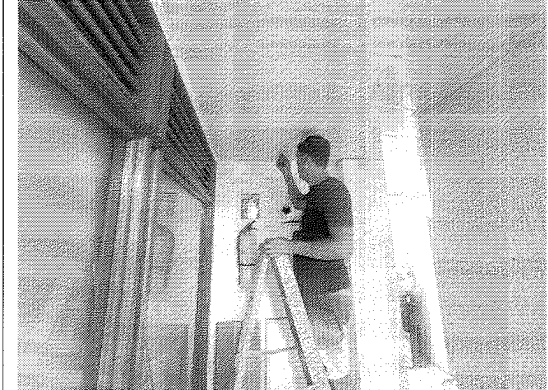
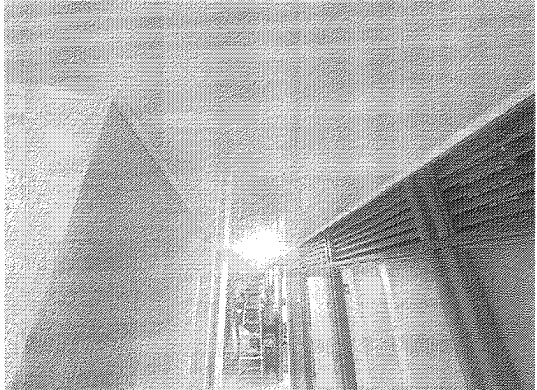
En la imagen se evidencia la correcta instalación del cielo raso, y de manera adicional se evidencia la reinstalación de las cámaras.

En la imagen se evidencia la correcta instalación y funcionamiento de las luminarias LED, las cuales se integran perfectamente al techo y mejoran la iluminación del recinto. Además, se constata la limpieza total del área: el mobiliario y los equipos se encuentran en su lugar, sin plásticos ni residuos de obra, dejando el espacio en óptimas condiciones operativa

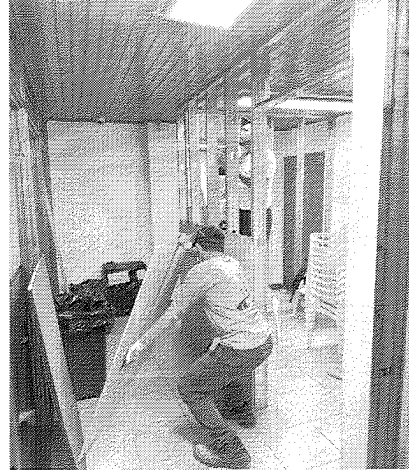
Se soporta la fase de empanelado del muro. Se puede observar al personal operativo realizando la manipulación y posicionamiento del Superboard para su fijación sobre la estructura metálica previamente armada. Esta actividad ilustra el cerramiento de la cara externa del muro divisorio.

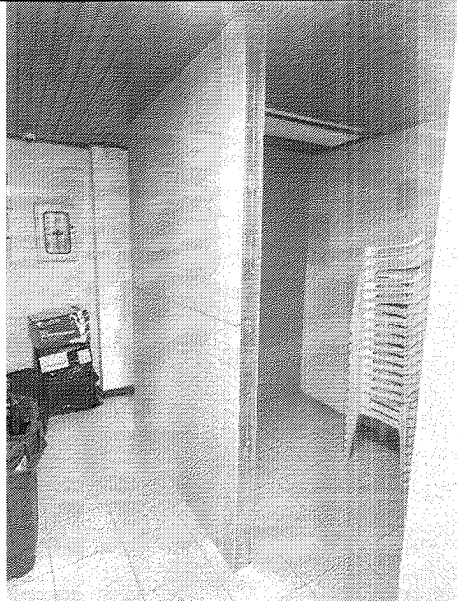
Las fotografías soportan la culminación de la fase de empanelado, donde se observa la correcta instalación y fijación de las placas de Superboard sobre la estructura conformada por canales y parales de acero galvanizado. En la superficie del muro se aprecian claramente las juntas horizontales entre las láminas y los puntos de fijación, demostrando que la cara externa del cerramiento se encuentra lista para recibir el respectivo tratamiento de encitado y masillado.

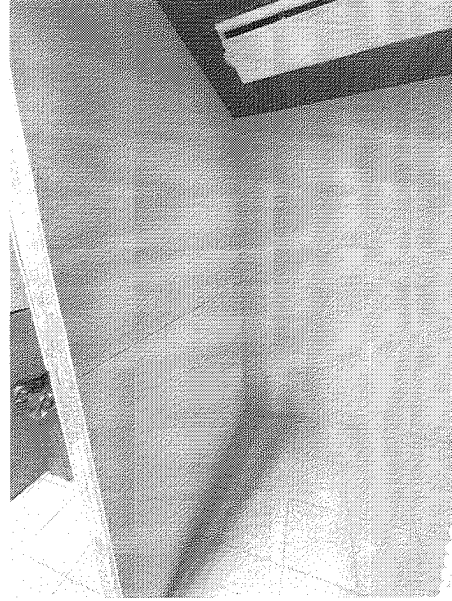
Las fotografías soportan la culminación de la fase de empanelado, donde se observa la correcta instalación y fijación de las placas de Superboard sobre la estructura conformada por canales y parales de acero galvanizado. En la superficie del muro se aprecian claramente las juntas horizontales entre las láminas y los puntos de fijación, demostrando que la cara externa del cerramiento se encuentra lista para recibir el respectivo tratamiento de encitado y masillado.

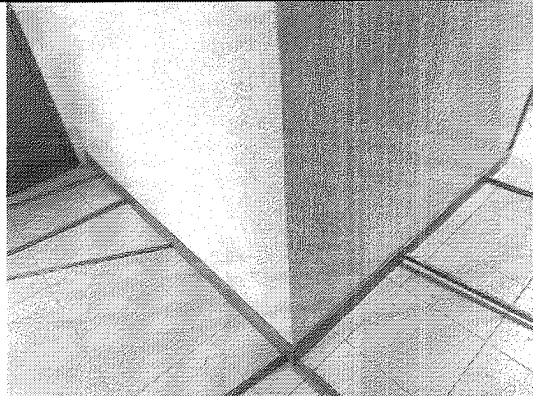
En esta toma de detalle se aprecian los acabados finales en la intersección de los muros con el nivel del piso. Se evidencia la aplicación de la pintura final sobre la superficie del cerramiento y la instalación de molduras de madera (guardaescobas) en la base, garantizando un remate estético y protegiendo la parte inferior de la pared divisoria

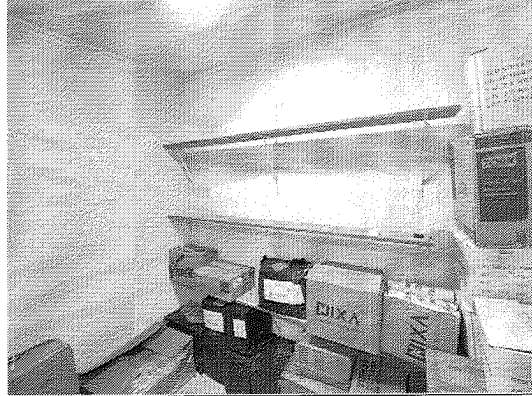
imagen soporta la entrega final, operatividad y puesta en funcionamiento del área de archivo. Se demuestra el cumplimiento de la reinstalación de los entrepaños existentes sobre el muro, los cuales fueron asegurados mediante la utilización de pie de amigos metálicos para garantizar el soporte estructural de la carga. El recinto se observa completamente habilitado, cumpliendo su propósito de almacenamiento de cajas y suministros bajo el nuevo ambiente remodelado.

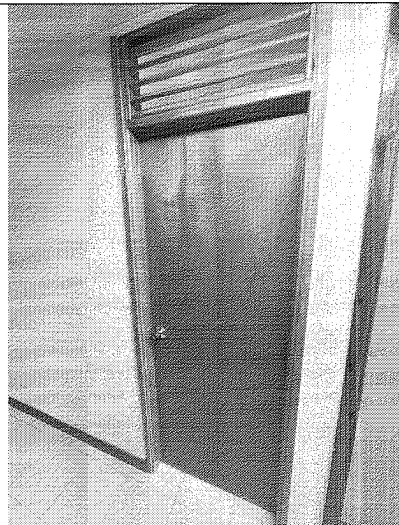
En esta imagen se soporta el suministro e instalación de la puerta de acceso para el nuevo cerramiento del área de archivo. Se evidencia la colocación de una puerta en madera triplex entamborada, acompañada de su respectivo marco y molduras en madera de pino con acabado en laca

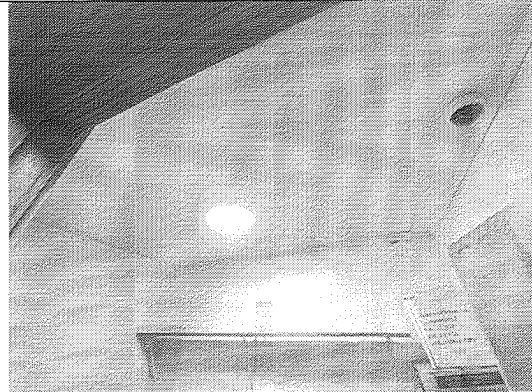
Esta ilustración documenta los acabados interiores y la habilitación funcional del nuevo espacio. En la parte superior, se evidencia la instalación del cielo raso en lámina de PVC con sus respectivos remates perimetrales, así como la reinstalación operativa del sistema de iluminación y los equipos de seguridad

en el techo. En la parte inferior de la imagen, se comprueba el cumplimiento de la reinstalación de los entrepaños de madera existentes, los cuales fueron asegurados firmemente a la pared mediante la utilización de pie de amigos metálicos, garantizando así la capacidad de soporte de carga necesaria para el almacenamiento de carpetas y cajas del archivo.

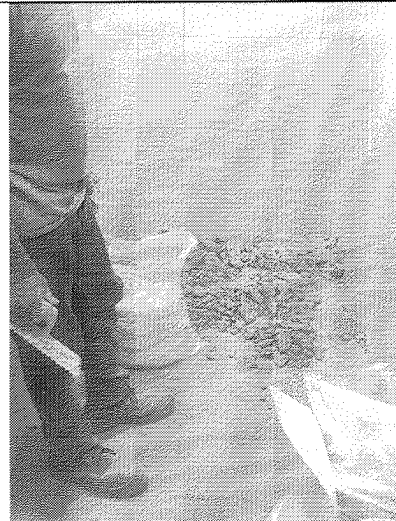
Esta ilustración evidencia el estricto control y manejo de los Residuos de Construcción y Demolición (RCD) generados por la ruptura de la placa sobrepuesta. Se aprecia la recolección de los fragmentos de concreto y su acopio directo en

recipientes adecuados, tipo sacos o lonas de alta resistencia. Este procedimiento soporta el cumplimiento de las especificaciones técnicas para el transporte interno, garantizando que el peso y la naturaleza del escombros no rayen o afecten los pisos existentes de la edificación durante su traslado hacia el punto de disposición final

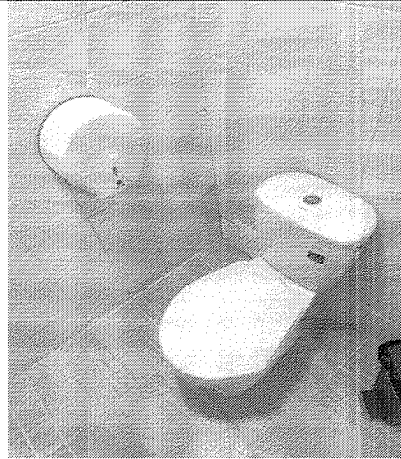
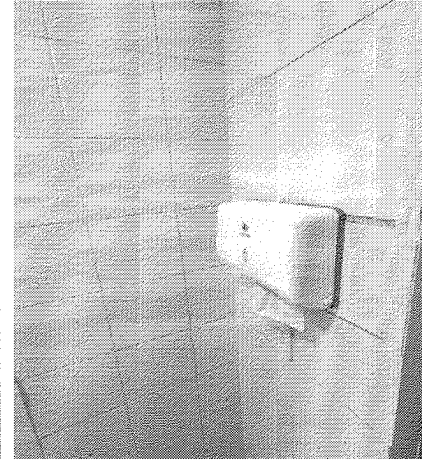
En esta imagen se evidencia la culminación y entrega final correspondiente al suministro e instalación de los aparatos sanitarios y accesorios de baño. Se documenta el inodoro de taza alargada con tanque en color blanco completamente instalado y operativo, el cual cumple con las características institucionales de bajo consumo de agua exigidas (TANQUE TAPA GRIF LAGUNA 4.8 EN CJ CORONA). Adicionalmente, fijado de manera segura al muro enchapado, se observa la instalación del dispensador de papel higiénico tipo rollo Jumbo (institucional), garantizando la dotación de los elementos de higiene para el servicio del recinto.

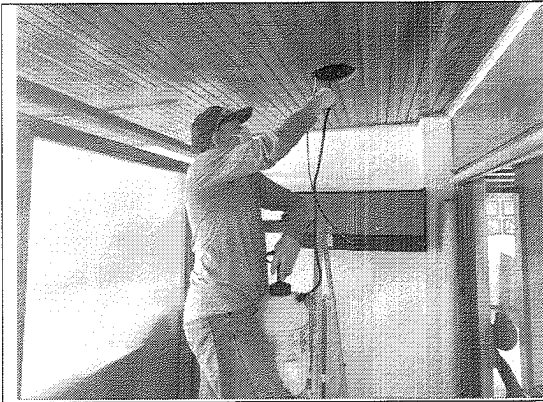
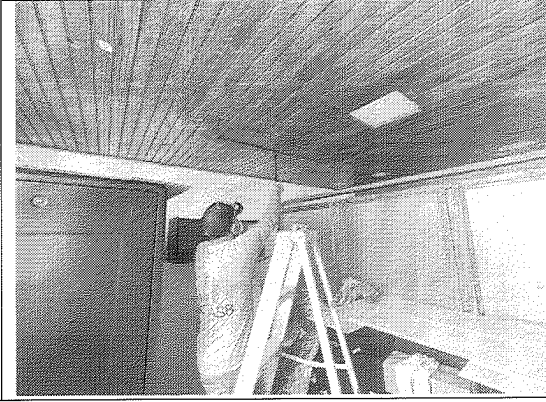
Como parte de las actividades de saneamiento de la superficie de madera existente, previas al montaje de la estructura para el nuevo cielo raso en PVC, se ejecutó un tratamiento preventivo y correctivo en todas las áreas intervenidas. Este procedimiento consistió en la aplicación sistemática del insecticida CIPERCOM ec-pj directamente sobre las vigas, listones y tablas de la cubierta de madera. La elección y aplicación de este inmunizante resultó altamente efectiva para prevenir, controlar y eliminar la proliferación de plagas xilófagas,

tales como el comején y las termitas, garantizando de esta manera la integridad, resistencia y vida útil de la estructura base sobre la cual se ancló el nuevo sistema de cielo raso.

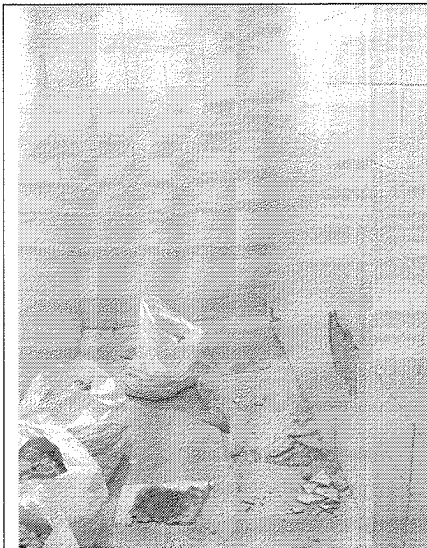
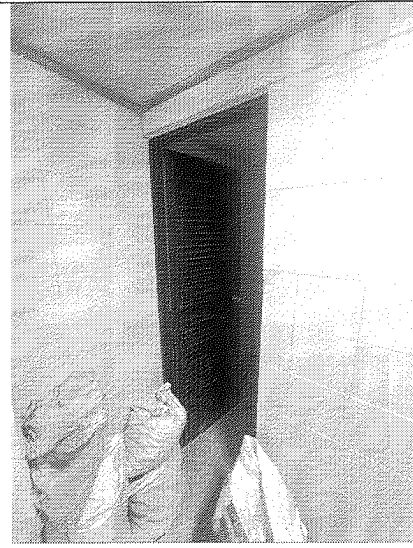
En esta imagen se evidencia la recolección y el acopio primario de los Residuos de Construcción y Demolición (RCD) directamente en el área de trabajo del baño intervenido. Se documenta que los fragmentos de concreto demolidos fueron empacados inmediatamente en lonas o sacos de alta resistencia. Este procedimiento logístico da cumplimiento a las especificaciones técnicas, garantizando que el transporte interno de escombros pesados se realice en recipientes adecuados para no rayar o deteriorar los pisos existentes de la edificación.

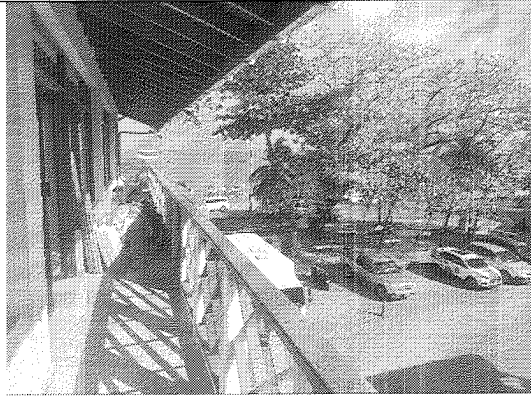
La ilustración documenta el orden y el acopio temporal de los sacos con material de desecho y escombros cerca de las puertas de acceso, previo a su retiro de la entidad. El correcto embalaje de estos residuos en costales evita la dispersión de material particulado y polvo, manteniendo las zonas aledañas limpias y facilitando su posterior cargue, movilización y disposición final certificada
