FORMATO TÉCNICO DE VISITA Y/O VERIFICACIÓN-
CONTROL URBANÍSTICO
ALCALDIA LOCAL DE SAN CRISTOBAL

Formato Técnico de Visita y/o Verificación- Control Urbanístico		INFORME IT-CPS-795-2026-037			
DATOS GENERALES					
FECHA DE VISITA	06 DE MAYO DE 2026	No. PRELIMINAR	20265430067963		
OBJETO DE LA VISITA	VISITA DE VERIFICACION Y CONTROL URBANISTICO	No. ACTUACIÓN ADMINISTRATIVA			
DIRECCIÓN DEL INMUEBLE	CALLE 17 D SUR #13 A-70 ESTE	CHIP	AAA0166DYLW		
NOMBRE DE LA PERSONA QUE ATIENDE	N/A	TIPO Y No. IDENTIFICACIÓN	N/A		
NOMBRE DEL DEL PROPIETARIO	ARCADIO LOPEZ	No. IDENTIFICACIÓN	389955		
DIRECCIÓN DE NOTIFICACION	CALLE 17 D SUR #13 A-70 ESTE	TELÉFONO			
ASPECTOS TÉCNICOS					
VERIFICACIÓN DOCUMENTAL					
LICENCIA DE CONSTRUCCIÓN	N/A	LICENCIA No.	N/A		
FECHA DE EJECUTORIA	N/A	FECHA DE VIGENCIA	N/A		
LICENCIA DE URBANISMO	N/A	RESOLUCION No.	N/A		
FECHA DE EJECUTORIA	N/A	FECHA DE VIGENCIA	N/A		
ANÁLISIS DE LA LICENCIA APORTADA					
N/A NO HAY LICENCIA DE CONSTRUCCION					
CONSULTA NORMA URBANA					
U.P.Z.	32. SAN BLAS	TRATAMIENTO	MEJORAMIENTO INTEGRAL	PREDIO DE INTERES CULTURAL	NO

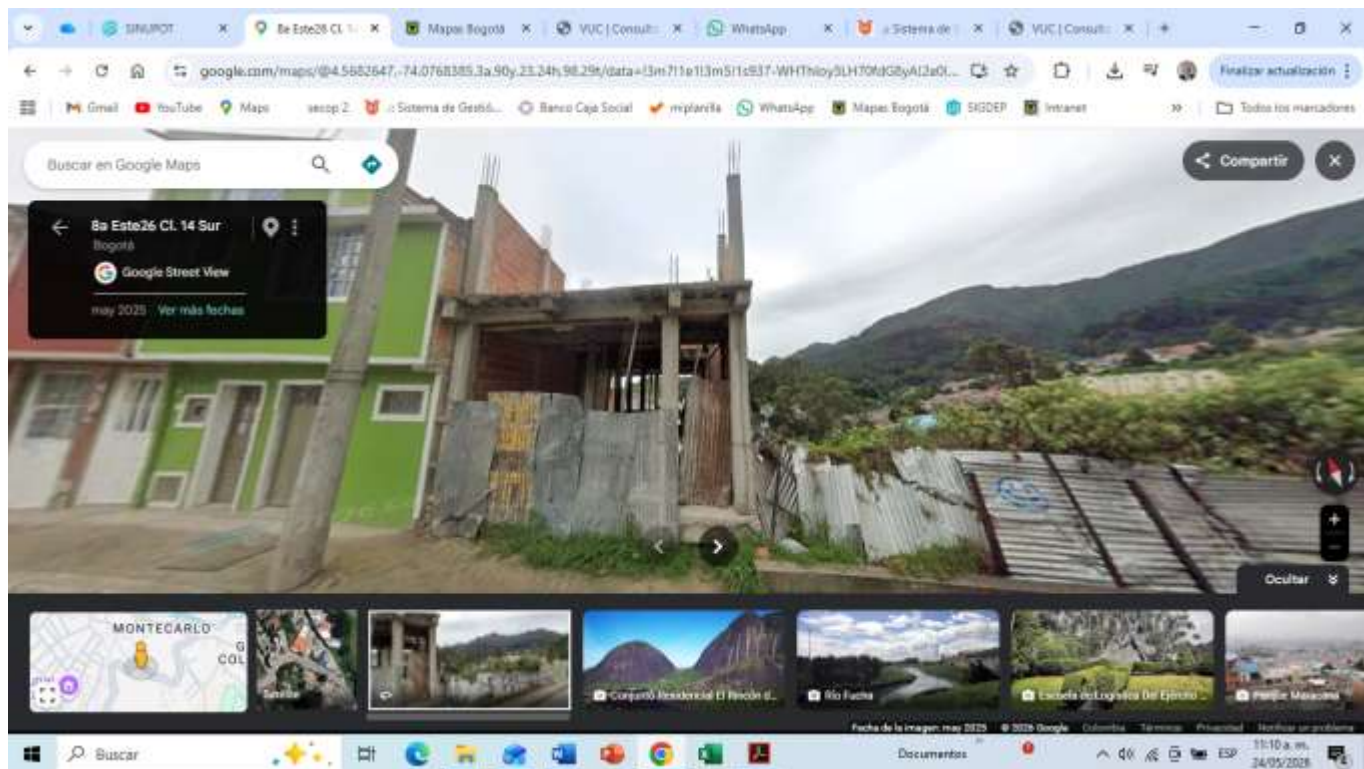
IMAGEN: FOTOGRAFIA GOOGLE MAPS MAYO DE 2025

En visita de inspección, vigilancia y control y de acuerdo a la vista de Google maps de mayo de 2025 se verifica que el predio cuestión del presente informe no se encontraba en las mismas condiciones que en la fecha de la visita de vigilancia y control.
