FORMATO TÉCNICO DE VISITA Y/O VERIFICACIÓN-
CONTROL URBANÍSTICO
ALCALDIA LOCAL DE SAN CRISTOBAL

Formato Técnico de Visita y/o Verificación- Control Urbanístico		INFORME IT-CPS-795-2026-046			
DATOS GENERALES					
FECHA DE VISITA	20 DE MAYO DE 2026	No. PRELIMINAR	20265430067353		
OBJETO DE LA VISITA	VISITA DE VERIFICACION Y CONTROL URBANISTICO	No. ACTUACIÓN ADMINISTRATIVA			
DIRECCIÓN DEL INMUEBLE	CALLE 27 SUR NO. 25 – 09 ESTE	CHIP	AAA0156UREP		
NOMBRE DE LA PERSONA QUE ATIENDE	N/A	TIPO Y No. IDENTIFICACIÓN	N/A		
NOMBRE DEL DEL PROPIETARIO	SANDRA VARGAS ALCALA	No. IDENTIFICACIÓN	52.056.380		
DIRECCIÓN DE NOTIFICACION	CALLE 27 SUR NO. 25 – 09 ESTE	TELÉFONO			
ASPECTOS TÉCNICOS					
VERIFICACIÓN DOCUMENTAL					
LICENCIA DE CONSTRUCCIÓN	N/A	LICENCIA No.	N/A		
FECHA DE EJECUTORIA	N/A	FECHA DE VIGENCIA	N/A		
LICENCIA DE URBANISMO	N/A	RESOLUCION No.	N/A		
FECHA DE EJECUTORIA	N/A	FECHA DE VIGENCIA	N/A		
ANÁLISIS DE LA LICENCIA APORTADA					
N/A					
CONSULTA NORMA URBANA					
U.P.L.	21. SAN CRISTOBAL	TRATAMIENTO	MEJORAMIENTO INTEGRAL	PREDIO DE INTERES CULTURAL	NO

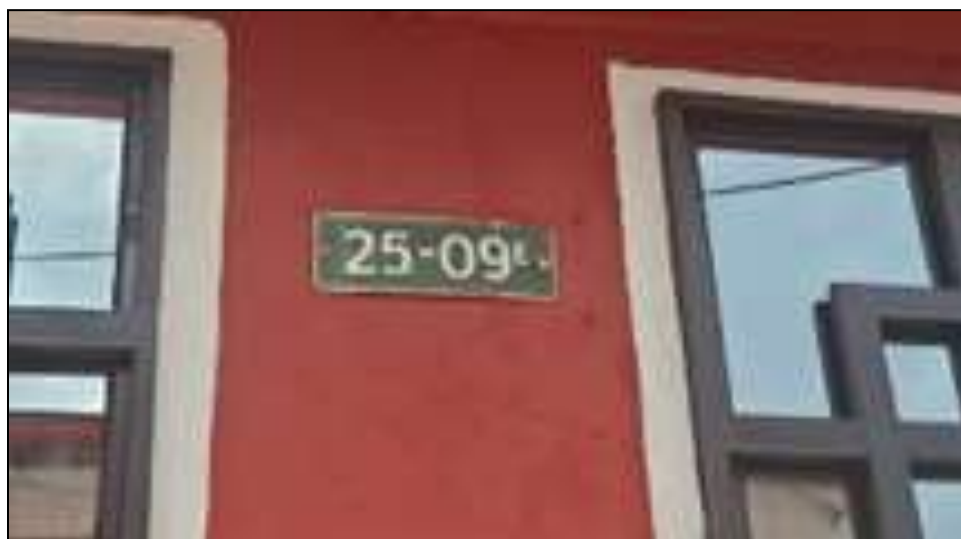
IMAGENES 2: DEL PREDIO 20 DE MAYO 2026

En visita de inspección, vigilancia y control y de acuerdo a la vista de Google maps de enero de 2019 se verifica que el predio cuestión del presente informe no se encontraba en las mismas condiciones que en la fecha de la visita de vigilancia y control del 20 de mayo de 2026, se han ejecutado obras de construcción en el predio arriba mencionado
