FORMATO TÉCNICO DE VISITA Y/O VERIFICACIÓN-  
CONTROL URBANÍSTICO  
ALCALDIA LOCAL DE SAN CRISTOBAL

| Formato Técnico de Visita y/o Verificación- Control Urbanístico | | INFORME IT-CPS-795-2026-039 | | | |
| DIRECCIÓN DEL INMUEBLE | TV 15 ESTE # 17C - 31 SUR<br>CALLE 17D SUR # 13A - 48 ESTE | CHIP | AAA0000WXYN | | |

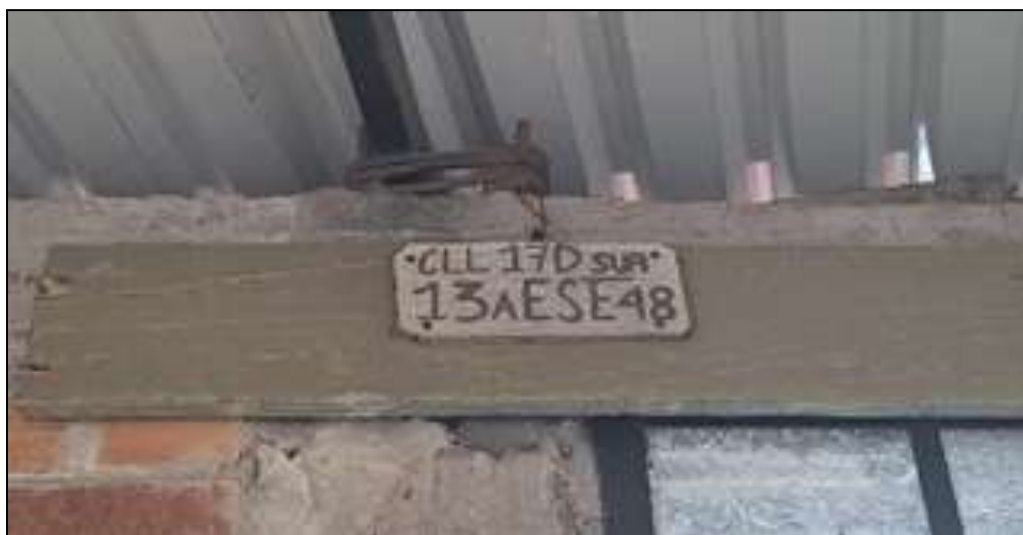
IMAGENES 2: DEL PREDIO 6 DE MAYO 2026, FRONTAL Y POSTERIOR

1. Se hace visita al predio teniendo en cuenta el requerimiento ciudadano.
2. No hay ejecución de obras en el predio.
3. En la parte posterior se tiene evidencia de 6 pisos.
