**GOBERNACIÓN DE AMAZONAS.
SECRETARÍA DE EDUCACIÓN DEPARTAMENTAL
ACTA DE VISITA INFRAESTRUCTURA EDUCATIVA**

FECHA	DÍA	MES	AÑO	Hora de Inicio	9:00 am	Hora de Finalización	2:00 Pm
	23	01	2026

Visita técnica a la **INSTITUCIÓN EDUCATIVA INDÍGENA " FRANCISCO DE ORELLANA "**,

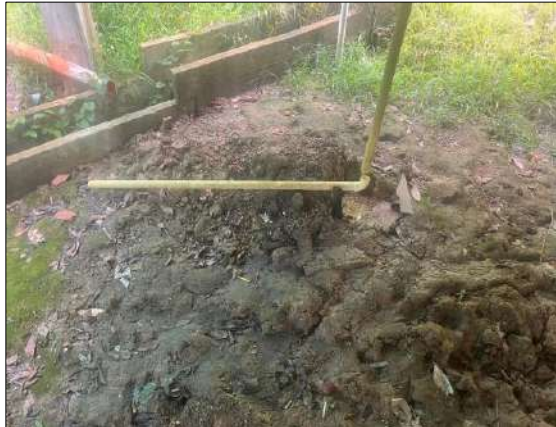
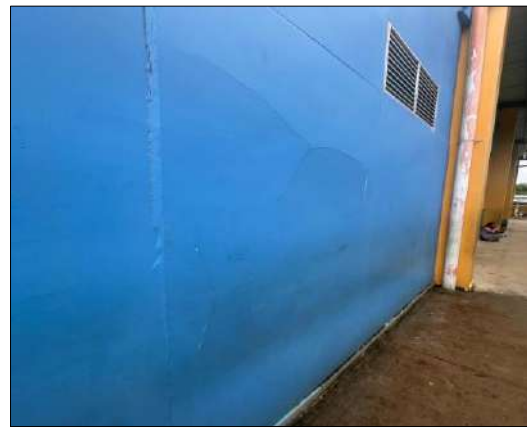
Durante la visita realizada, se constató la presencia de humedad en los muros del comedor, atribuible a filtraciones provenientes de la cubierta. Adicionalmente, se evidenció que las cerraduras de las puertas de acceso no funcionan correctamente, así como deficiencias en los interruptores eléctricos del área, situaciones que afectan la seguridad y el uso adecuado del espacio. En cuanto a las ventanas, se observó que la mayoría de las mallas de protección se encuentran rotas o deterioradas, lo que compromete la seguridad y el control del ingreso de elementos externos.
