DATOS GENERALES

| EXPEDIENTE | 2021694490100158E | RADICADO INICIAL | 2023-693-009423-3 | FECHA DE VISITA | 01 de junio de 2026 | |
| DIRECCIÓN DEL PREDIO | KR 26B BIS B 75B 41 SUR MJ 439 (ACTUAL)<br>(BELLA FLOR SUR) | | | SUELO | RURAL | |

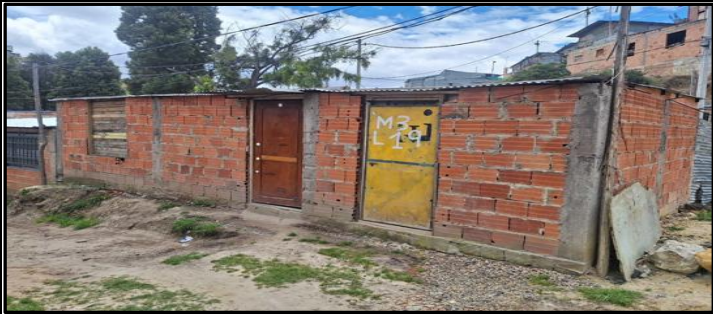
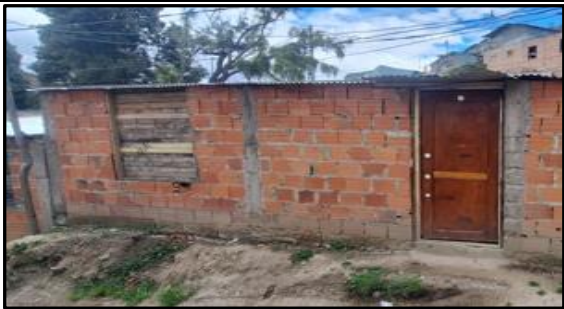
Predio en estudio

| ASPECTO LEGAL CONSTRUCCION EN | Areas en Condición de Amenaza por Movimiento en Masa para Suelo Rural: Alta<br>EEP - Sistema Hidrico: Afluente 1 Quebrada Limas | ANÁLISIS GENERAL DE LA OCUPACIÓN | Se observa una construcción consolidada de un piso con mampostería con bloque a la vista y puerta metálica en color café.<br>Identificada con código de lote 104134002003.<br>OCUPACIÓN 484 SDHT. | | | | | |

Al momento de la visita no se encontró a la persona responsable en el sitio pero desde el exterior se puede observar que no cuenta con servicios públicos.

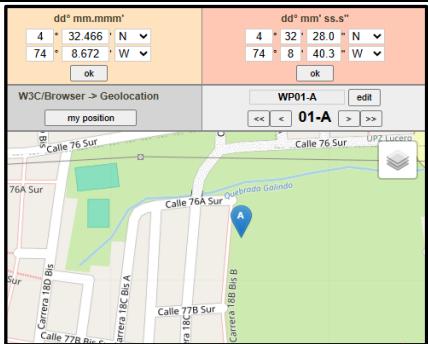
### Ubicación

Al momento de la visita no se encontró a la persona responsable en el sitio pero desde el exterior se puede observar que no cuenta con servicios públicos.

SE IDENTIFICA COMO UNA OCUPACION SIN USO ESPECÍFICO, DE FORMA DE POLIGONO IRREGULAR, DONDE SE UBICA UN CERRAMIENTO PARCIAL CON BLOQUE EN ARCILLA A LA VISTA Y EN LA PARTE INTERNA DEL LOTE UNA CONSTRUCCION PROVISIONAL CON MATERIALES DE RECUPERACIÓN.

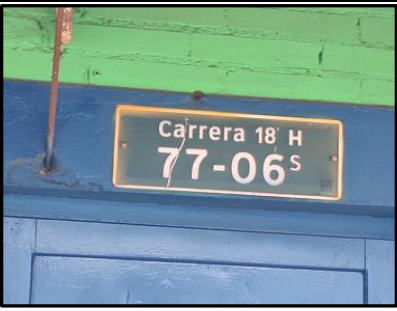
Predio en estudio

Al momento de la visita no se encontró a la persona responsable en el sitio. Desde el exterior se puede observar que cuenta con energía eléctrica y gas.

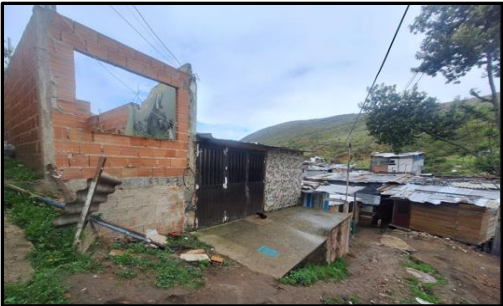
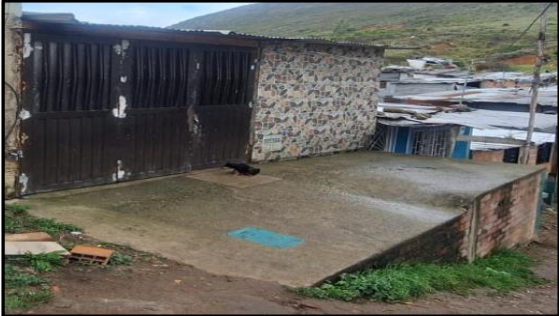
Predio en estudio

Se hace presencia en un predio urbano con nomenclatura CL 70U S 27C 91 MJ del barrio Paraíso Quiba, identificando en un predio con código de lote 0025650411 y sin matricula inmobiliaria de la Oficina de Registro de Instrumentos Públicos del Sur de Bogotá, donde en la actualidad se ubican varias construcciones que constituyen la ocupación ilegal conocida como "QUEBRADA PEÑA COLORADA - POLÍGONO DE MONITOREO 287"; declarado como sector de afectación de estructura ecológica principal. Específicamente en el sitio de coordenadas N 4° 33' 16.70" - W 74° 09' 36.70 se localiza un lote de forma polígono irregular, Se observa una construcción consolidada de un piso en mampostería con fachada en cerámica, puerta en color negro, cubierta en teja de zinc, con un área construida de 69 m2, en cercanías a la quebrada Peña Colorada, ubicada en dirección CL 70U S 27C 91 MJ. El lote cuenta con cédula catastral 002565041100100000 y el código de lote 0025650411 de acuerdo a la información obtenida en el boletín catastral.

Al momento de la visita no se encontró a ninguna persona en el sitio pero desde el exterior se puede observar que los habitantes suplen sus necesidades de servicios públicos domiciliarios con acometidas domiciliarias legales de agua potable, electricidad y gas. Los vertimientos de aguas residuales se realizan a la red de alcantarillado local.

| DESCRIPCION DE LA CONTRAVENCIÓN | Construcción en suelo de protección por riesgo: Alto riesgo no mitigable. En EEP Sistema Hídrico Quebrada Peña Colorada. | | |

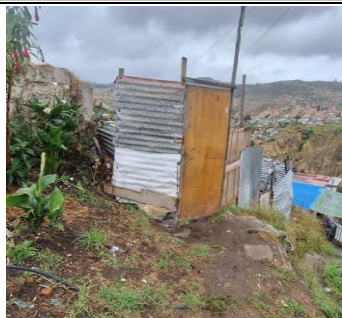
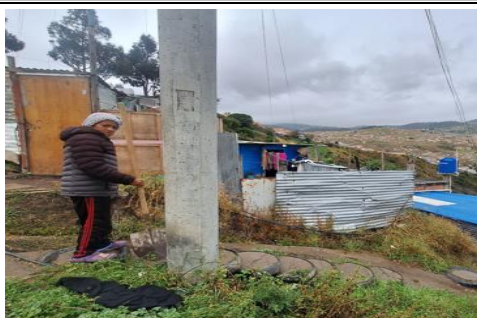
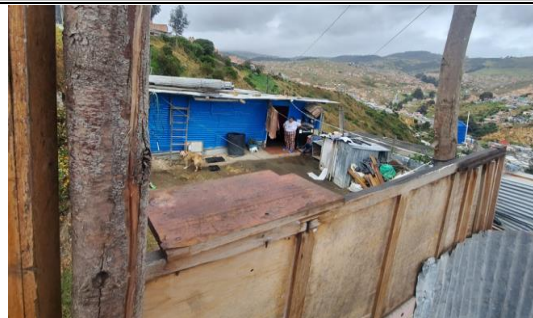
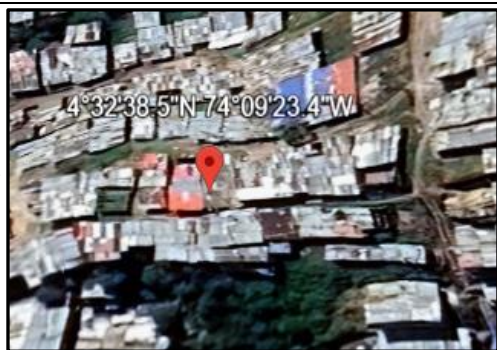
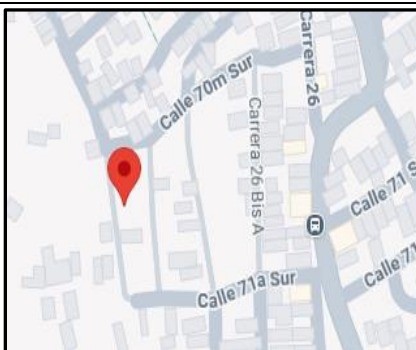
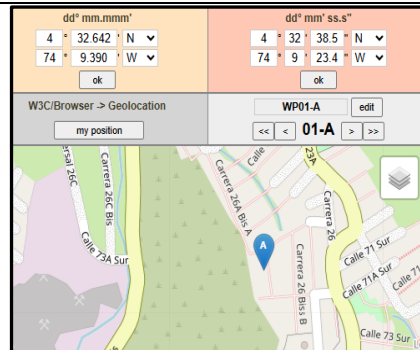
## REGISTRO FOTOGRÁFICO

SE IDENTIFICA COMO UNA OCUPACION CON USO DE VIVIENDA, DE FORMA DE POLIGONO IRREGULAR, DONDE SE UBICA UN CERRAMIENTO EN MATERIAL DE RECUPERACIÓN Y UNA CONSTRUCCIÓN PROVISIONAL AL INTERIOR DEL PREDIO CON TEJAS DE ZINC PINTADAS EN COLOR Y CUBIERTA EN TEJAS.

DE ACUERDO A LAS IMÁGENES OBTENIDAS DE EARTH GOOGLE SE PUEDE ESTABLECER QUE LA CONSTRUCCIÓN EN AGOSTO 2024 YA EXISTÍA.

DE ACUERDO AL DI-6967 SE ENCUENTRA EN SUELO DE PROTECCION POR RIESGO: ALTO RIESGO NO MITIGABLE.

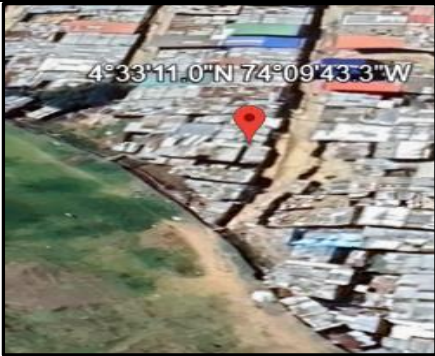
Imagen agosto 2024 earth google

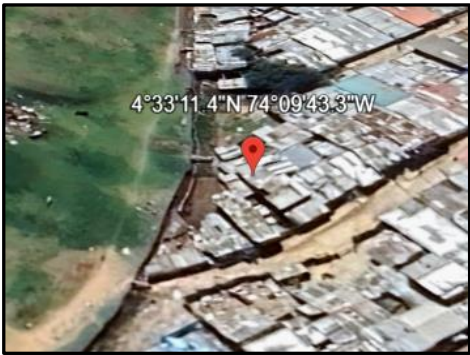
Imagen agosto 2024 earth google

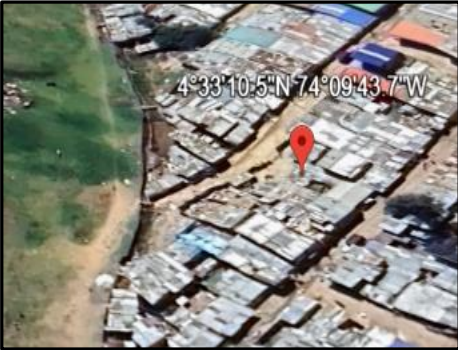
Imagen agosto 2024 earth google

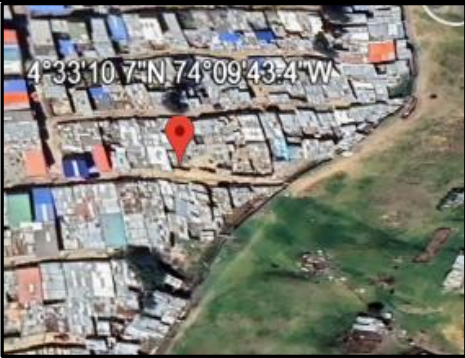
Imagen agosto 2024 earth google

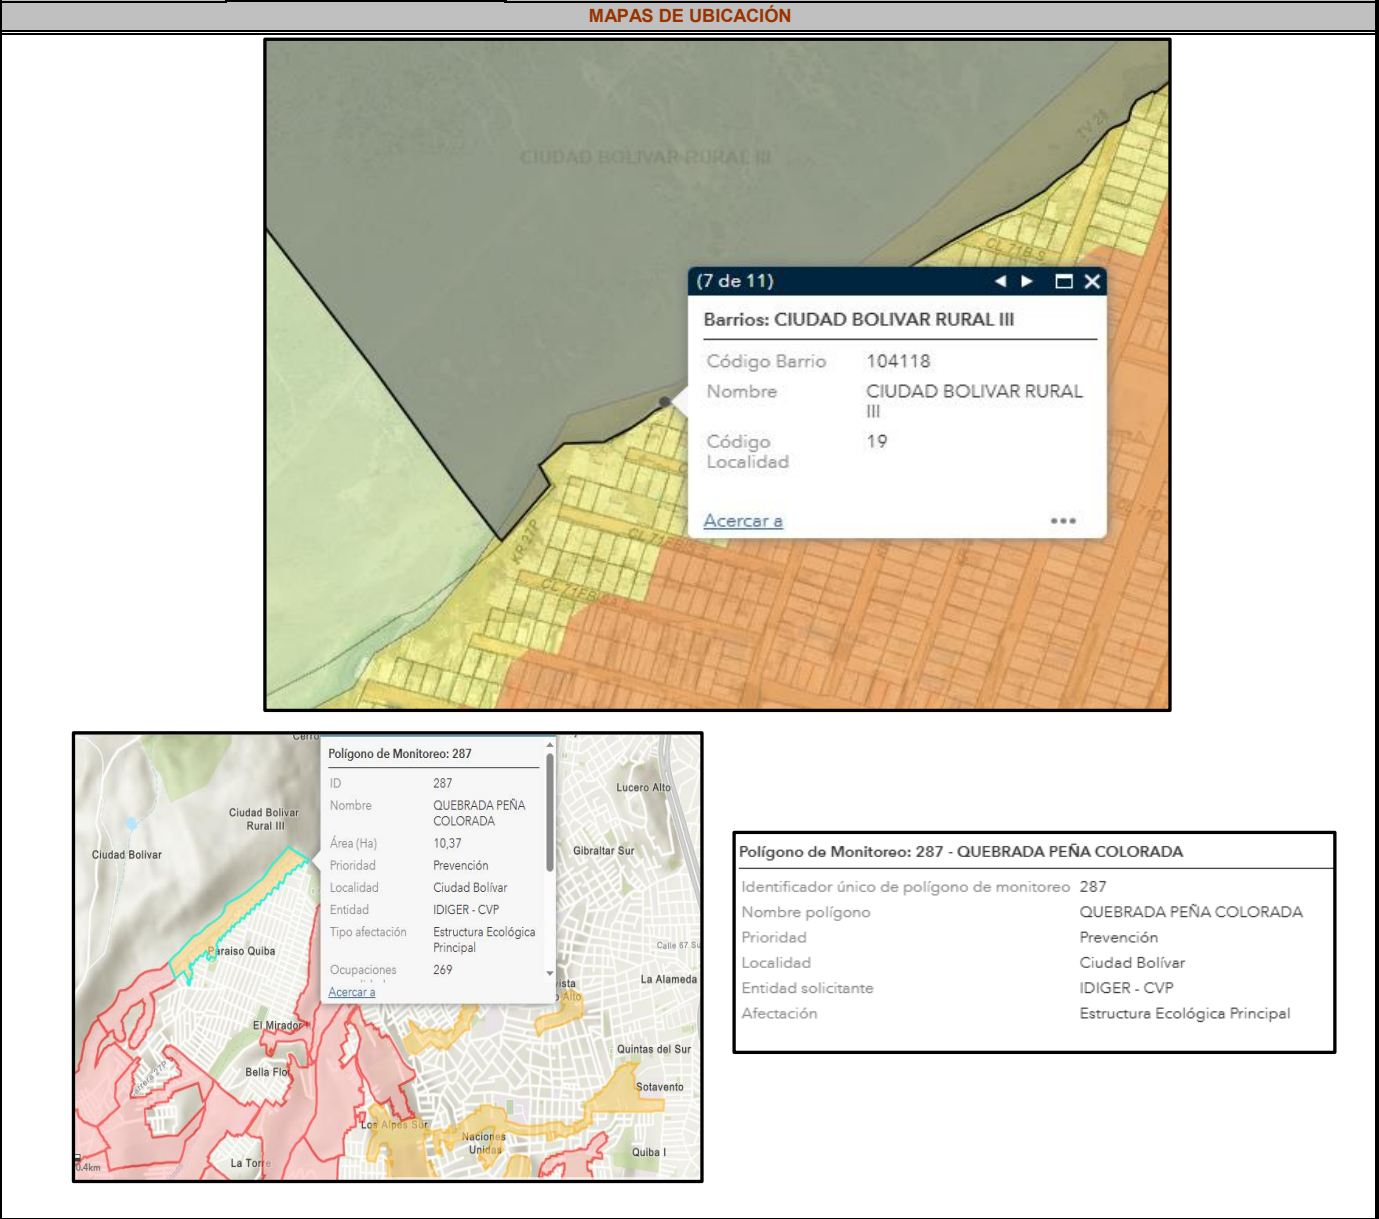
| DATOS GENERALES | | | | | | | |
|---|---|---|---|---|---|---|---|
| ASPECTO LEGAL CONSTRUCCION EN | ESTRUCTURA ECOLOGICA PRINCIPAL - QUEBRADA PEÑA COLORADA | | ANÁLISIS GENERAL DE LA OCUPACIÓN | Se observa una construcción provisional de dos pisos en materiales de recuperación, paredes en láminas, puerta en madera, cubierta en tejas. Ubicada en predio con código de lote 104118000001. OCUPACIÓN 398 SDHT. | | | |
| | SUELO DE PROTECCION POR RIESGO: AMENAZA ALTA NO URBANIZABLE | | | | | | |

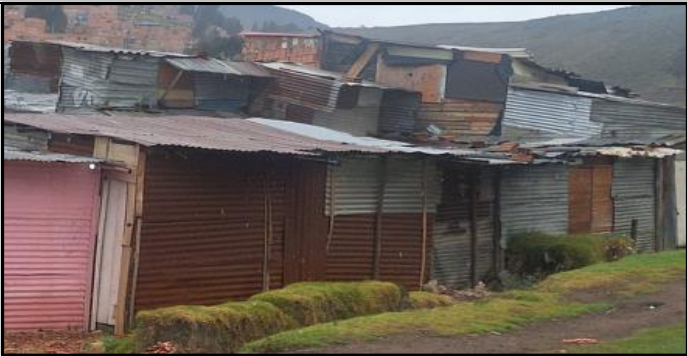
Predio en estudio

Al momento de la visita no se encontró a ninguna persona en el sitio. Desde el exterior se puede observar que los habitantes no cuentan con acometidas de servicios públicos domiciliarios.

SE IDENTIFICA COMO UNA OCUPACION TIPO VIVIENDA, DE FORMA DE POLIGONO IRREGULAR, DONDE SE UBICA UNA CONSTRUCCIÓN PROVISIONAL DE DOS PISOS EN MATERIALES DE RECUPERACIÓN, PAREDES EN LÁMINAS, PUERTA EN MADERA, CUBIERTA EN TEJAS.

| DESCRIPCION DE LA CONTRAVENCIÓN | Construcción en suelo de proteccion por riesgo: Amenaza alta no urbanizable. En EEP Sistema Hídrico Quebrada Peña Colorada. | | |

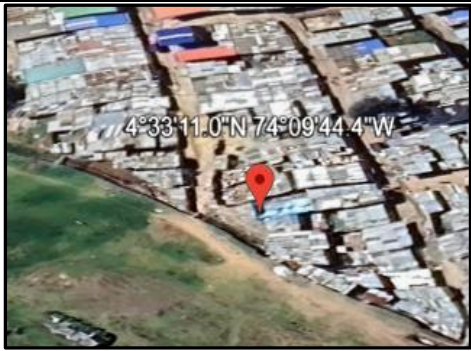
Imagen agosto 2024 earth google

DE ACUERDO A LAS IMÁGENES OBTENIDAS DE EARTH GOOGLE SE PUEDE ESTABLECER QUE LA CONSTRUCCIÓN EN AGOSTO 2024 YA EXISTÍA.

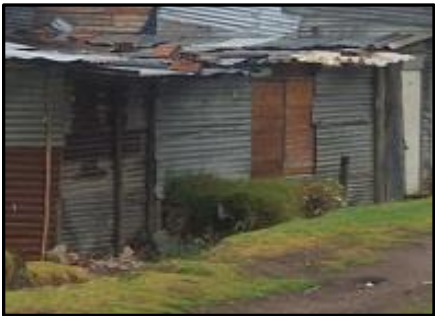
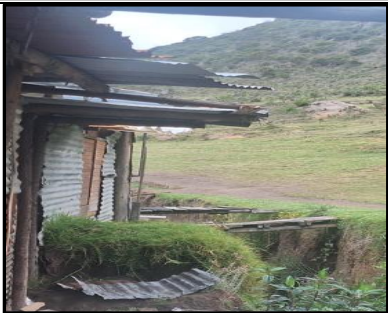
Predio en estudio

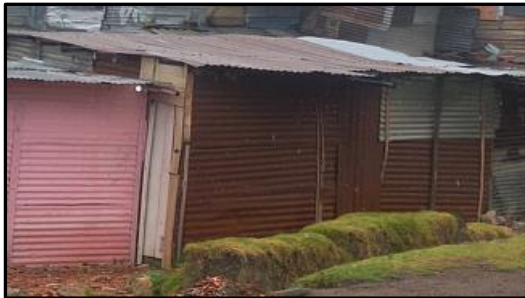
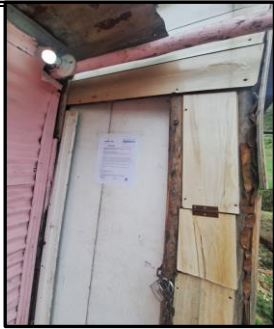
Predio en estudio

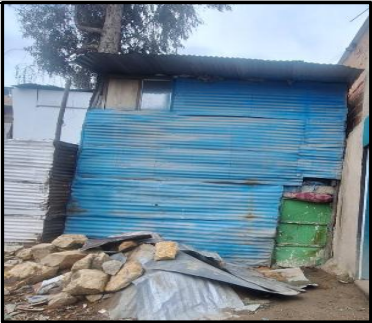
Predio en estudio

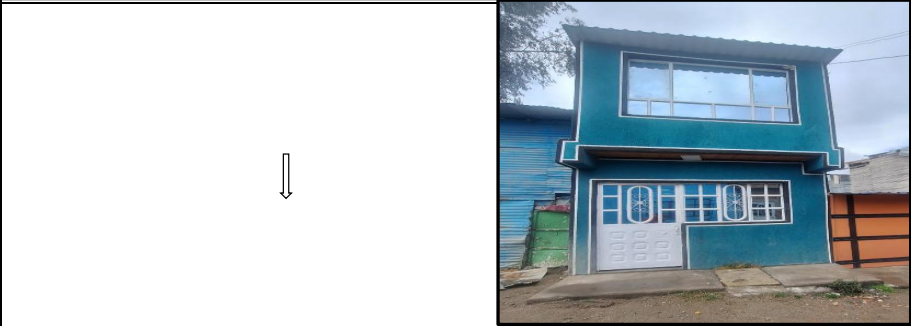
Predio en estudio

Al momento de la visita no se encontró a ninguna persona en el sitio. Hay evidencia de conexiones a servicios públicos.

SE IDENTIFICA COMO UNA OCUPACION TIPO VIVIENDA, DE FORMA DE POLIGONO IRREGULAR, DONDE SE UBICA UNA CONSTRUCCION DE DOS PISOS EN MAMPOSTERIA CON PAÑETE A LA VISTA CON PINTURA AZUL, CARPINTERÍA METÁLICA EN VENTANERÍA Y PUERTA EN COLOR BLANCO.

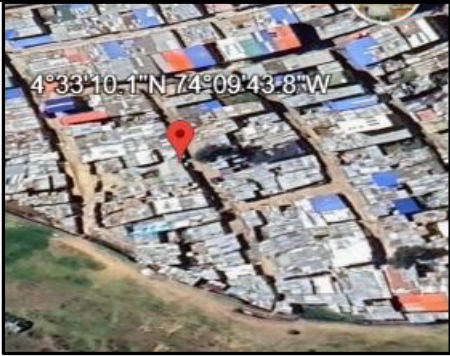
Imagen agosto 2024 earth google

DE ACUERDO A LAS IMÁGENES OBTENIDAS DE EARTH GOOGLE SE PUEDE ESTABLECER QUE LA CONSTRUCCIÓN EN AGOSTO 2024 YA EXISTÍA.

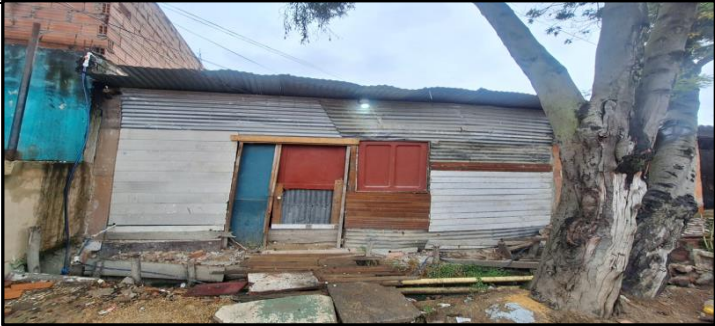
Predio en estudio

Al momento de la visita no se encontró a ninguna persona en el sitio pero desde el exterior se puede observar que los habitantes no cuentan con acometidas de servicios públicos domiciliarios.

POR LO ANTERIOR SE INFORMA LA INSPECCIÓN 19 C, QUE EN EL PUNTO DE COORDENADAS 90763,62 E - 95357,96 N, INDICADAS EN EL EXPEDIENTE 2025694490100783E, Y CON COORDENADAS REALES: 90763,62 E - 95357,96 N, DE ACUERDO A LA INFORMACIÓN DE LA PAGINA OFICIAL DE SECRETARIA DISTRITAL DE HÁBITAT, EL PREDIO EN ESTUDIO SE CORRESPONDE A LA OCUPACIÓN 456 EN EL POLÍGONO DE MONITOREO 287. SE IDENTIFICA COMO UNA OCUPACION TIPO VIVIENDA, DE FORMA DE POLIGONO IRREGULAR, DONDE SE UBICA UNA CONSTRUCCION PROVISIONAL DE UN PISO EN MATERIALES DE RECUPERACION, FACHADA EN LÁMINA, PUERTA EN MADERA Y TEJA. CUBIERTA EN TEJAS.

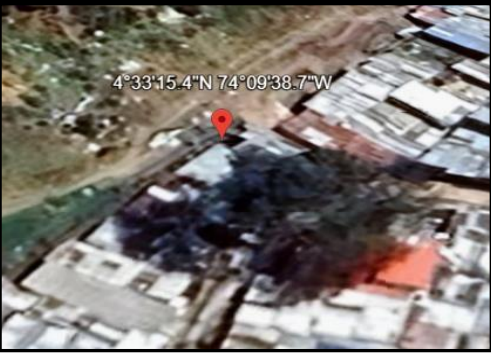
Imagen agosto 2024 earth google

DE ACUERDO A LAS IMÁGENES OBTENIDAS DE EARTH GOOGLE SE PUEDE ESTABLECER QUE LA CONSTRUCCIÓN EN AGOSTO 2024 YA EXISTÍA. EN EL PORTAL DEL IDIGER, HACE PARTE DE LA ZONA DE MANEJO Y PRESERVACION AMBIENTAL ZMPA: QDA PEÑA COLORADA;

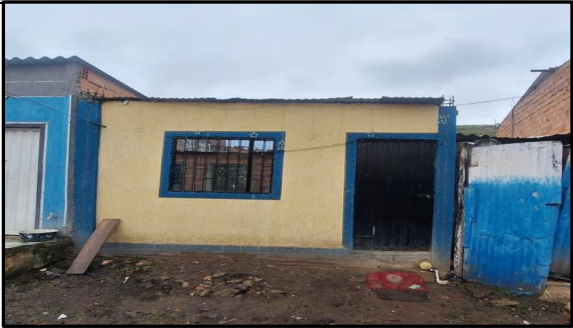
Predio en estudio

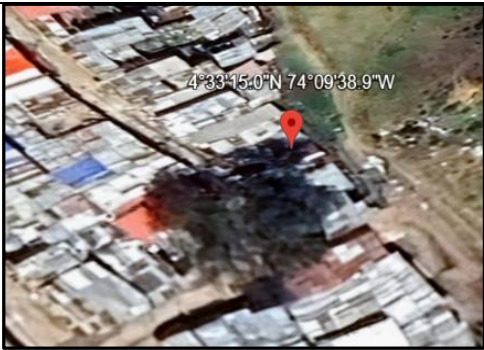
Imagen agosto 2024 earth google

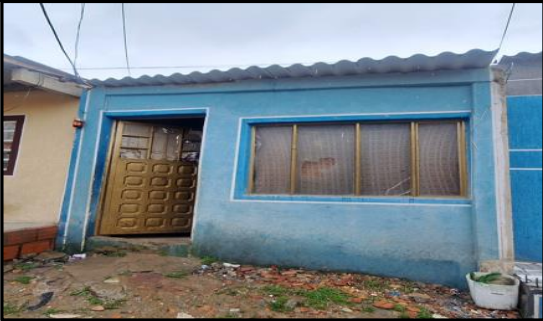
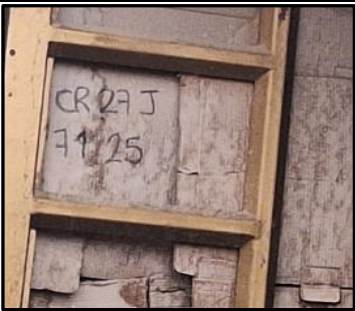
Predio en estudio

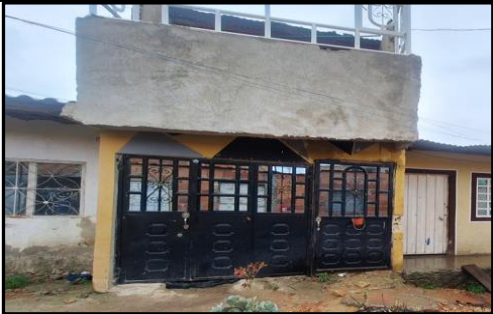
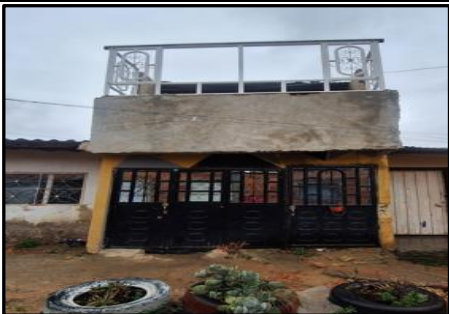
Predio en estudio

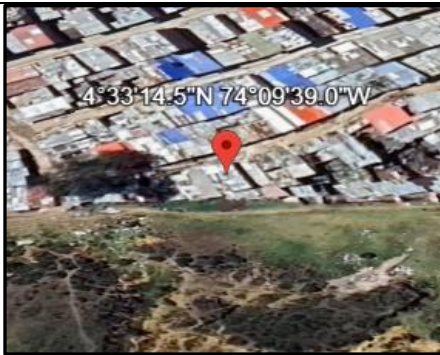
Imagen agosto 2024 earth google

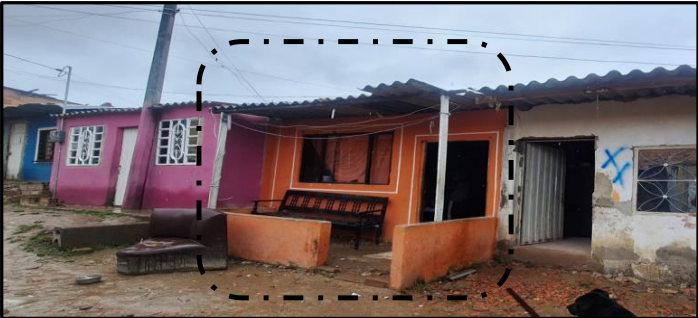
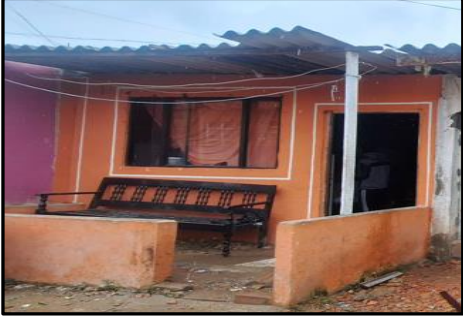
Predio en estudio

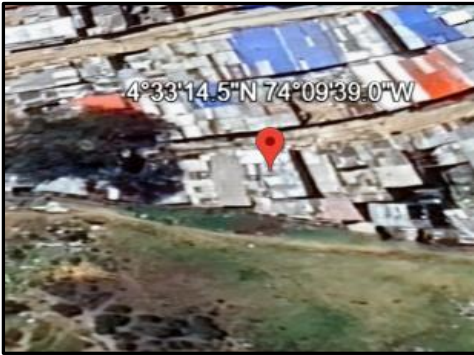
Imagen agosto 2024 earth google

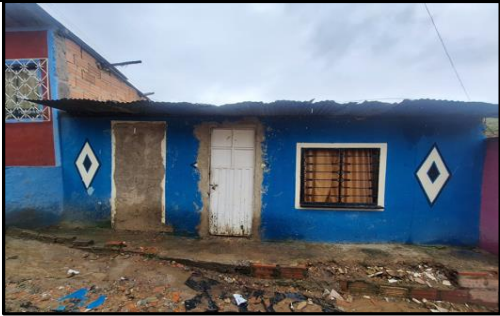
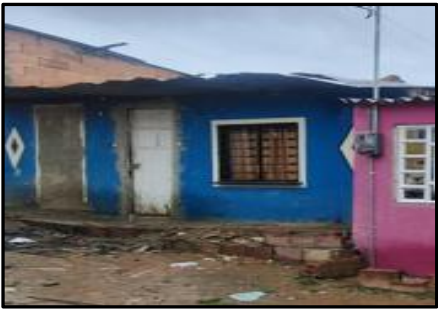
Predio en estudio

SE IDENTIFICA COMO UNA OCUPACION TIPO VIVIENDA, DE FORMA DE POLIGONO IRREGULAR, DONDE SE UBICA UNA CONSTRUCCION CONSOLIDADA DE UN PISO EN MAMPOSTERIA CON PAÑETE A LA VISTA CON PINTURA COLOR AZUL, CARPINTERIA METÁLICA EN PUERTA EN COLOR NEGRO Y VENTANA EN COLOR BLANCO, CUBIERTA EN TEJAS DE ZINC.

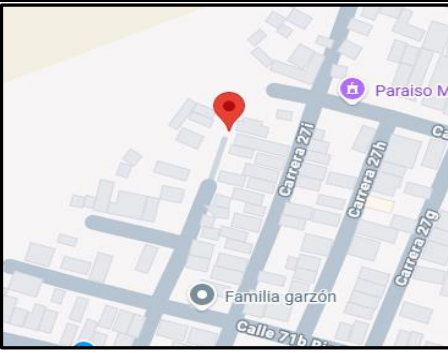
Imagen agosto 2024 earth google

DE ACUERDO A LAS IMÁGENES OBTENIDAS DE EARTH GOOGLE SE PUEDE ESTABLECER QUE LA CONSTRUCCIÓN EN AGOSTO 2024 YA EXISTÍA.

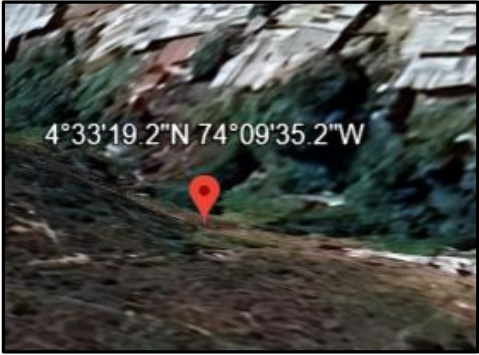
Imagen agosto 2024 earth google

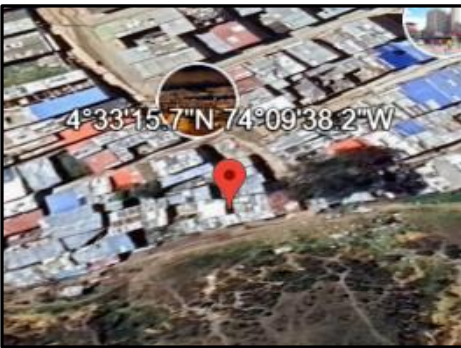
Imagen agosto 2024 earth google

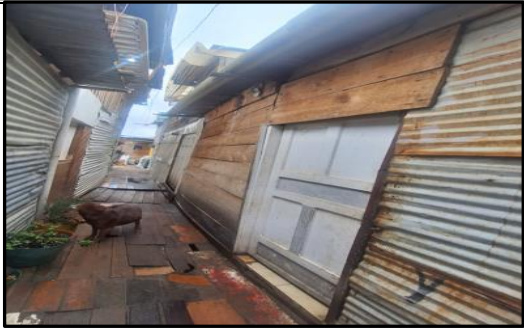
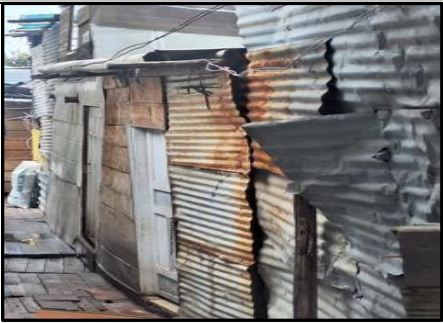
Predio en estudio

Al momento de la visita no se encontró a ninguna persona en el sitio pero desde el exterior se puede observar que los habitantes no cuentan con acometidas de servicios públicos domiciliarios.

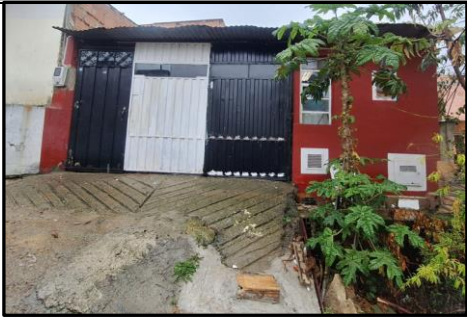
Predio en estudio

Al momento de la visita no se encontró a ninguna persona en el sitio. Desde el exterior se puede observar que cuenta con el servicio de energía eléctrica y gas.

SE IDENTIFICA COMO UNA OCUPACION TIPO VIVIENDA, DE FORMA DE POLIGONO IRREGULAR, DONDE SE UBICA UNA CONSTRUCCION CONSOLIDADA DE UN PISO EN MAMPOSTERÍA CON PAÑETE A LA VISTA EN PINTURA COLOR ROJO, CARPINTERÍA METÁLICA EN PUERTA COLOR BLANCO Y NEGRO Y EN VENTANERÍA EN COLOR BLANCO; CUBIERTA EN TEJA DE ZINC.

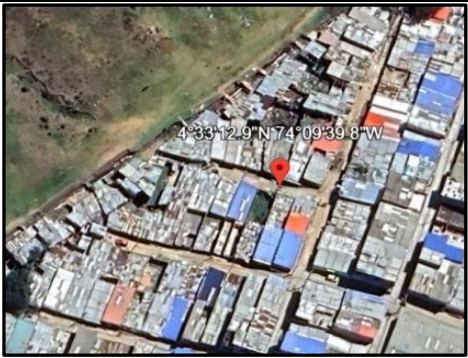
Imagen agosto 2024 earth google

DE ACUERDO A LAS IMÁGENES OBTENIDAS DE EARTH GOOGLE SE PUEDE ESTABLECER QUE LA CONSTRUCCIÓN EN AGOSTO 2024 YA EXISTÍA.

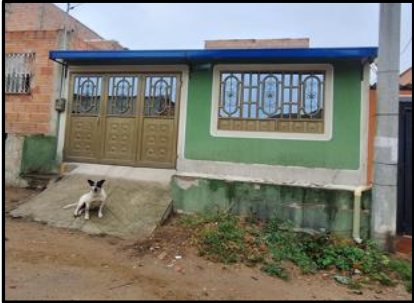
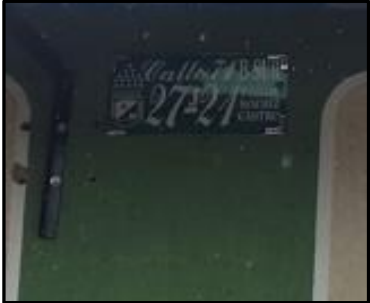
Predio en estudio

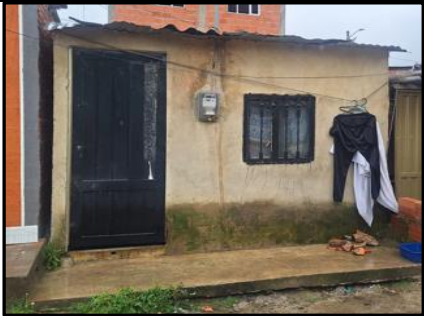
| DATOS GENERALES | | | | | | | | |
|---|---|---|---|---|---|---|---|---|
| ASPECTO LEGAL CONSTRUCCION EN | SUELO DE PROTECCION DE RIESGO: ALTO RIESGO NO MITIGABLE | ANÁLISIS GENERAL DE LA OCUPACIÓN | Se observa una construcción consolidada de un piso en mampostería con fachada en pañete a la vista sin pintar, carpintería metálica en ventanería y puerta en color negro; cubierta en teja de zinc.<br>Identificada con código de lote 0025651211.<br>OCUPACIÓN 506 EN SDHT. | | | | | |

Predio en estudio

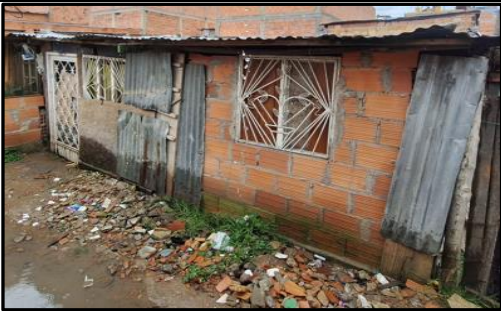
Predio en estudio

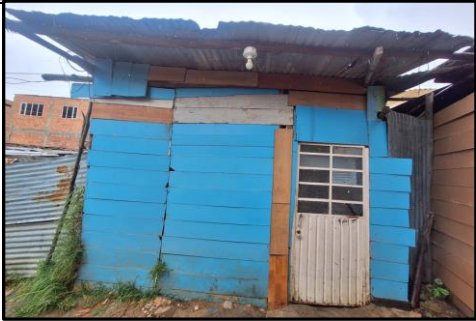
Predio en estudio

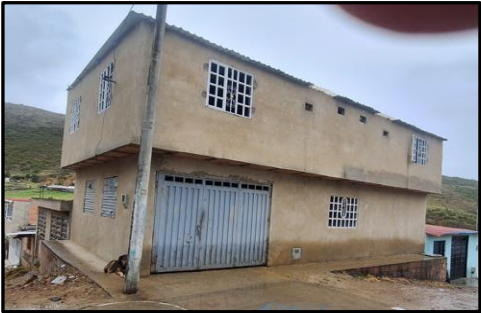
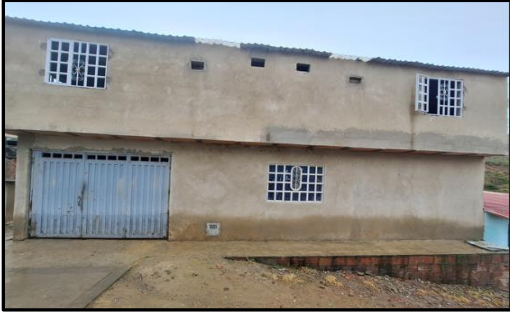
| DATOS GENERALES | | | | | | | | |
|---|---|---|---|---|---|---|---|---|
| ASPECTO LEGAL CONSTRUCCION EN | SUELO DE PROTECCION DE RIESGO: ALTO RIESGO NO MITIGABLE | ANÁLISIS GENERAL DE LA OCUPACIÓN | Se observa una construcción consolidada de dos pisos en mampostería con pañete a la vista sin pintura, carpintería metálica en puerta color gris y en ventanería en color blanco; cubierta en teja de zinc.<br>Identificada con código de lote 0025651201.<br>OCUPACIÓN 512 EN SDHT. | | | | | |

Predio en estudio

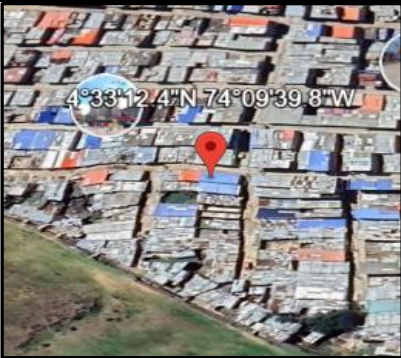
Al momento de la visita no se encontró a ninguna persona en el sitio. Desde el exterior se puede observar que cuenta con el servicio de energía eléctrica y gas.

SE IDENTIFICA COMO UNA OCUPACION TIPO VIVIENDA, DE FORMA DE POLIGONO IRREGULAR, DONDE SE UBICA UNA CONSTRUCCION CONSOLIDADA DE DOS PISOS EN MAMPOSTERÍA CON PAÑETE A LA VISTA SIN PINTURA, CARPINTERÍA METÁLICA EN PUERTA COLOR GRIS Y EN VENTANERÍA EN COLOR BLANCO; CUBIERTA EN TEJA DE ZINC.

DE ACUERDO A LAS IMÁGENES OBTENIDAS DE EARTH GOOGLE SE PUEDE ESTABLECER QUE LA CONSTRUCCIÓN EN AGOSTO 2024 YA EXISTÍA.

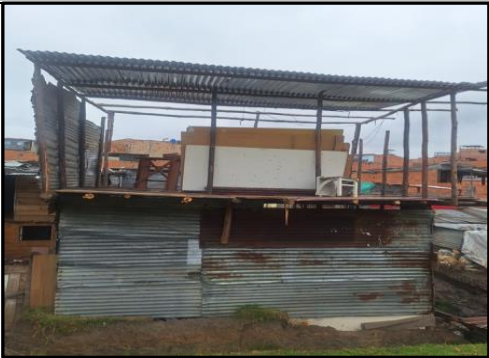
Predio en estudio

| DATOS GENERALES | | | | | | | |
|---|---|---|---|---|---|---|---|
| ASPECTO LEGAL CONSTRUCCION EN | ESTRUCTURA ECOLOGICA PRINCIPAL - QUEBRADA PEÑA COLORADA | ANÁLISIS GENERAL DE LA OCUPACIÓN | Se observa una construcción provisional de dos niveles en materiales de recuperación, fachada en lámina para primer nivel, puerta en madera, cubierta en tejas. Ubicada en predio con código de lote 104118000001. OCUPACIÓN 530 SDHT. | | | | |

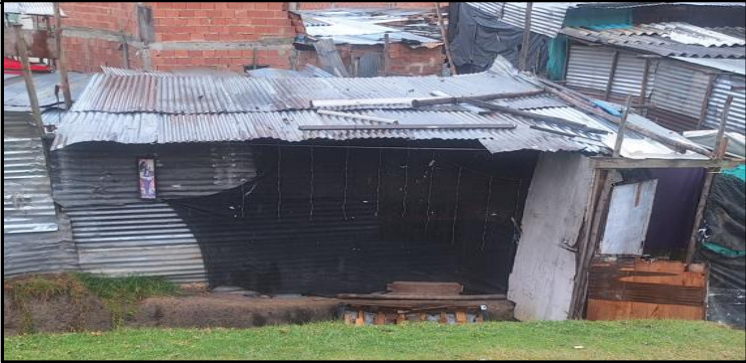
Predio en estudio

| DATOS GENERALES | | | | | | | | |
|---|---|---|---|---|---|---|---|---|
| ASPECTO LEGAL CONSTRUCCION EN | ESTRUCTURA ECOLOGICA PRINCIPAL - QUEBRADA PEÑA COLORADA<br>SUELO DE PROTECCION POR RIESGO: AMENAZA ALTA NO URBANIZABLE | | ANÁLISIS GENERAL DE LA OCUPACIÓN | Se observa una construcción provisional de un piso en materiales de recuperación, fachada en lámina, puerta en madera, cubierta en tejas.<br>Ubicada en predio con código de lote 104118000001.<br>OCUPACIÓN 532 SDHT. | | | | |

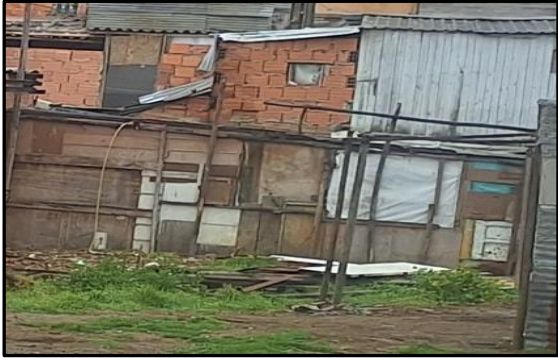
Predio en estudio

| DATOS GENERALES | | | | | | | | |
|---|---|---|---|---|---|---|---|---|
| ASPECTO LEGAL CONSTRUCCION EN | ESTRUCTURA ECOLOGICA PRINCIPAL - QUEBRADA PEÑA COLORADA | | ANÁLISIS GENERAL DE LA OCUPACIÓN | Se observa una construcción provisional de dos pisos en materiales de recuperación, paredes en láminas y madera, puerta en madera, cubierta en tejas. Ubicada en predio con código de lote 104118000001. OCUPACIÓN 538 SDHT. | | | | |

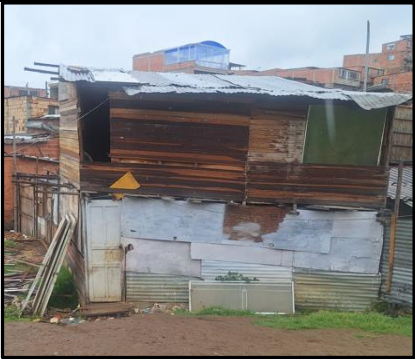
Predio en estudio

| DATOS GENERALES | | | | | | | | | | |
|---|---|---|---|---|---|---|---|---|---|--|
| ASPECTO LEGAL CONSTRUCCION EN | ESTRUCTURA ECOLOGICA PRINCIPAL - QUEBRADA PEÑA COLORADA<br>SUELO DE PROTECCION POR RIESGO: AMENAZA ALTA NO URBANIZABLE | | ANÁLISIS GENERAL DE LA OCUPACIÓN | Se observa una construcción provisional de un piso en materiales de recuperación, paredes en láminas y madera, puerta en madera, cubierta en tejas. Ubicada en predio con código de lote 10411800001. OCUPACIÓN 540 SDHT. | | | | | | |

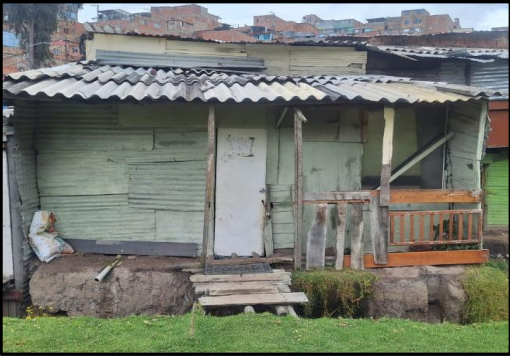
Predio en estudio

| DATOS GENERALES | | | | | | | |
|---|---|---|---|---|---|---|---|
| ASPECTO LEGAL CONSTRUCCION EN | ESTRUCTURA ECOLOGICA PRINCIPAL - QUEBRADA PEÑA COLORADA | ANÁLISIS GENERAL DE LA OCUPACIÓN | Se observa una construcción provisional de un piso en materiales de recuperación, paredes y puerta en madera, cubierta en tejas.<br>Ubicada en predio con código de lote 104118000001.<br>OCUPACIÓN 542 SDHT. | | | | |

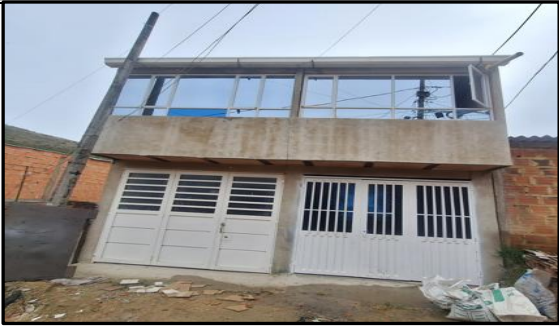
Predio en estudio

Al momento de la visita no se encontró a ninguna persona en el sitio. Desde el exterior se puede observar que cuenta con el servicio de energía eléctrica y gas.

SE IDENTIFICA COMO UNA OCUPACION TIPO VIVIENDA, DE FORMA DE POLIGONO IRREGULAR, DONDE SE UBICA UNA CONSTRUCCION CONSOLIDADA DE DOS PISOS EN MAMPOSTERÍA SEMICONFINADA CON PAÑETE A LA VISTA SIN PINTAR, DOBLE INGRESO CON PUERTAS DE TRES HOJAS CADA UNA, CARPINTERÍA METÁLICA EN PUERTA Y VENTANERÍA EN COLOR BLANCO; CUBIERTA EN TEJA DE ZINC.

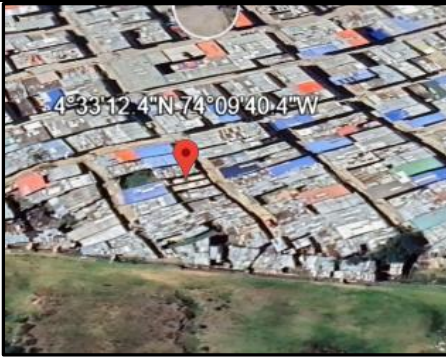
Imagen agosto 2024 earth google

DE ACUERDO A LAS IMÁGENES OBTENIDAS DE EARTH GOOGLE SE PUEDE ESTABLECER QUE LA CONSTRUCCIÓN EN AGOSTO 2024 YA EXISTÍA.
