## FONDO DE DESARROLLO LOCAL DE TUNJUELITO

### ÁREA DE GESTIÓN DE DESARROLLO INFRAESTRUCTURA

BOGOTÁ D.C, MAYO 22 DEL 2026

La presente inspección visual se realizó en el sector correspondiente al barrio Abraham Lincoln, localidad de Tunjuelito, específicamente en el entorno del CAPS Abraham Lincoln, ubicado en la Calle 48B Sur No. 24C-08, Bogotá D.C., como se muestra en la siguiente tabla. La identificación y localización de los segmentos viales fue consultada a través de la base de datos geográfica del Instituto de Desarrollo Urbano – IDU (<https://webidu.idu.gov.co/sigidu/>)

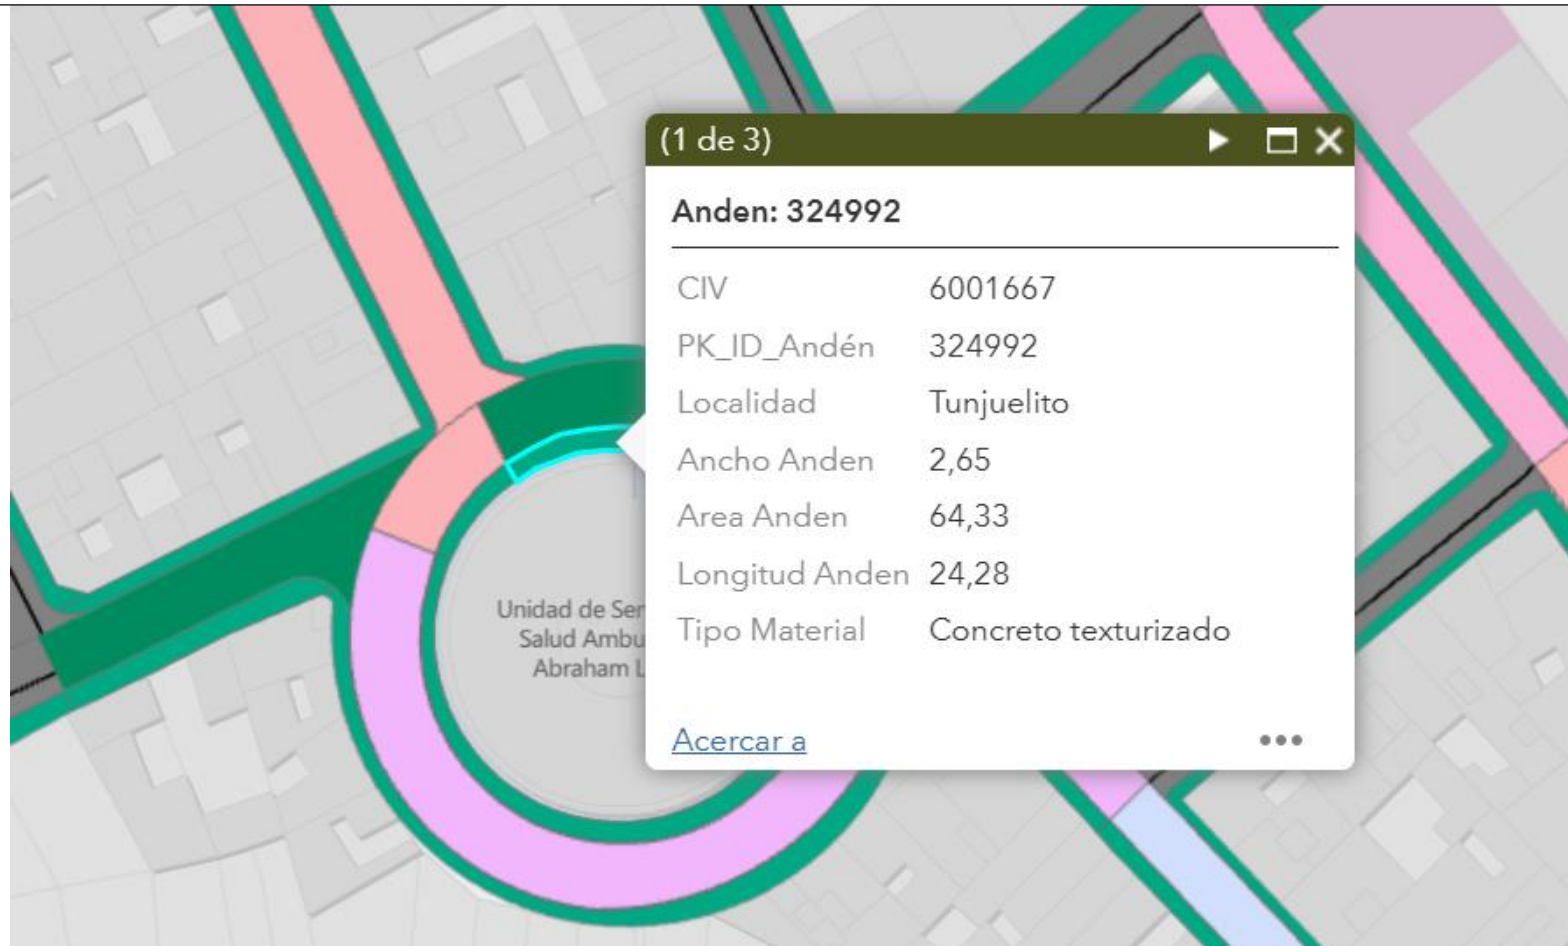
### ➤ ESTADO ACTUAL PK\_ID 324992

Los andenes observados en las panorámicas de la CLL 54 y KR 12 corresponden a estructuras rígidas en concreto. En ambos casos se evidencian superficies funcionales y continuas, con desgaste superficial leve asociado al uso y condiciones ambientales. Se observan fisuras menores y presencia leve de vegetación en algunos bordes laterales, sin evidencia de escalonamientos, fracturamientos severos, pérdida significativa de material o deformaciones estructurales. En términos generales, los andenes se encuentran en buen estado y mantienen condiciones adecuadas para la circulación peatonal.

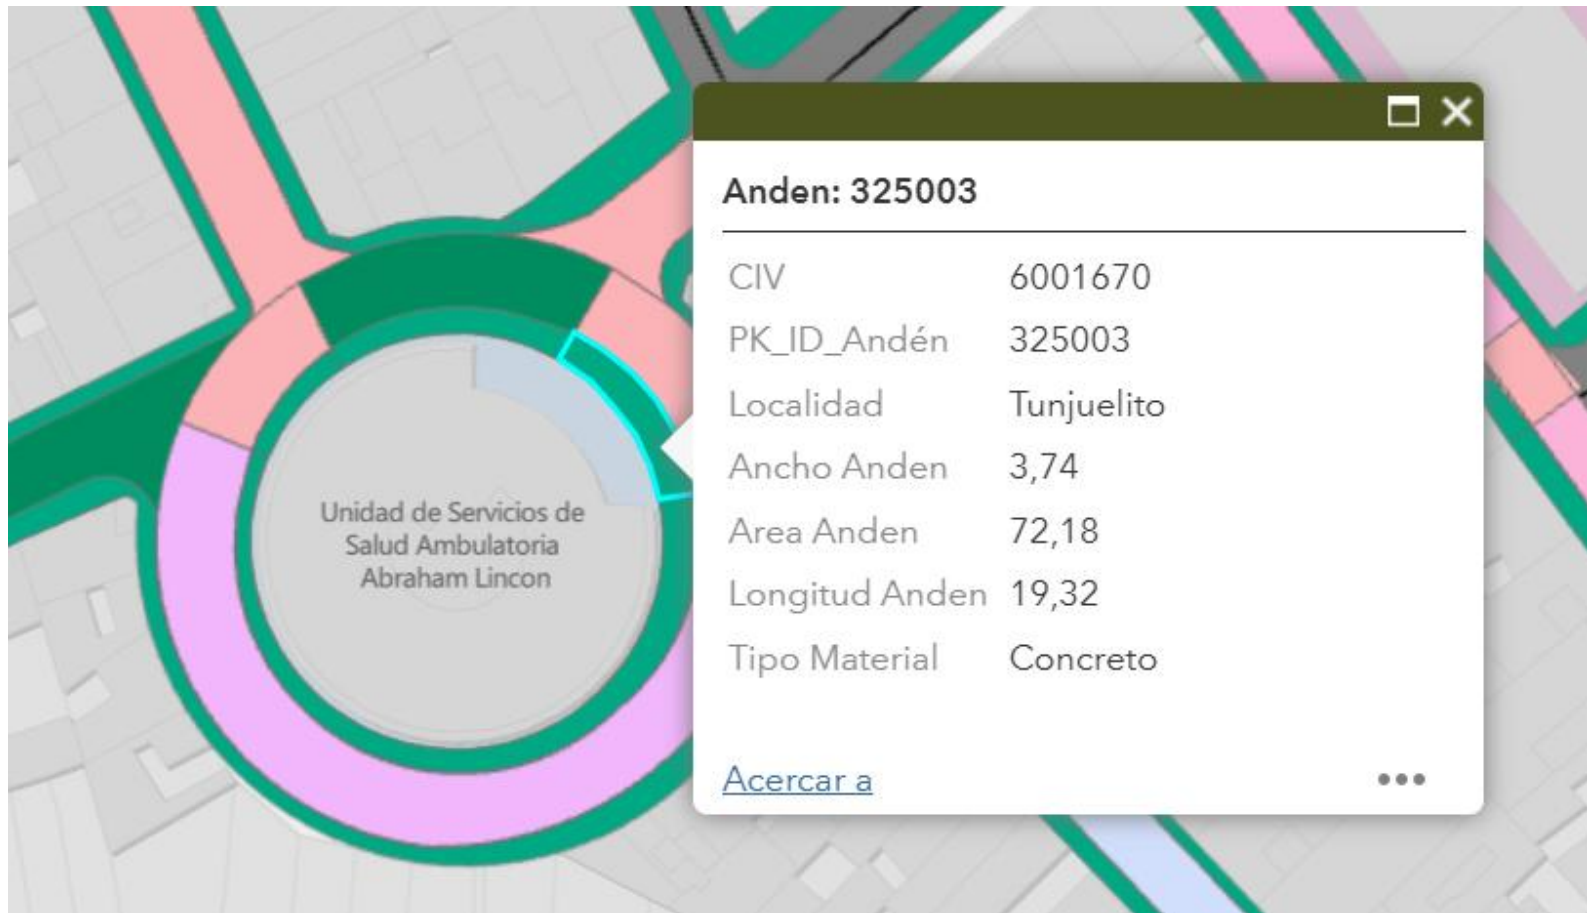
➤ ESTADO ACTUAL PK\_ID

Los andenes observados en las panorámicas de la KR 12 y CLL 53 BIS corresponden a estructuras rígidas en concreto. Se evidencian superficies continuas y funcionales, con desgaste superficial leve y presencia menor de vegetación en algunos bordes laterales. No se observan daños estructurales significativos como losas divididas, escalonamientos, pérdida considerable de material o fracturamientos severos. En general, los andenes presentan buen estado y condiciones adecuadas para la movilidad peatonal.

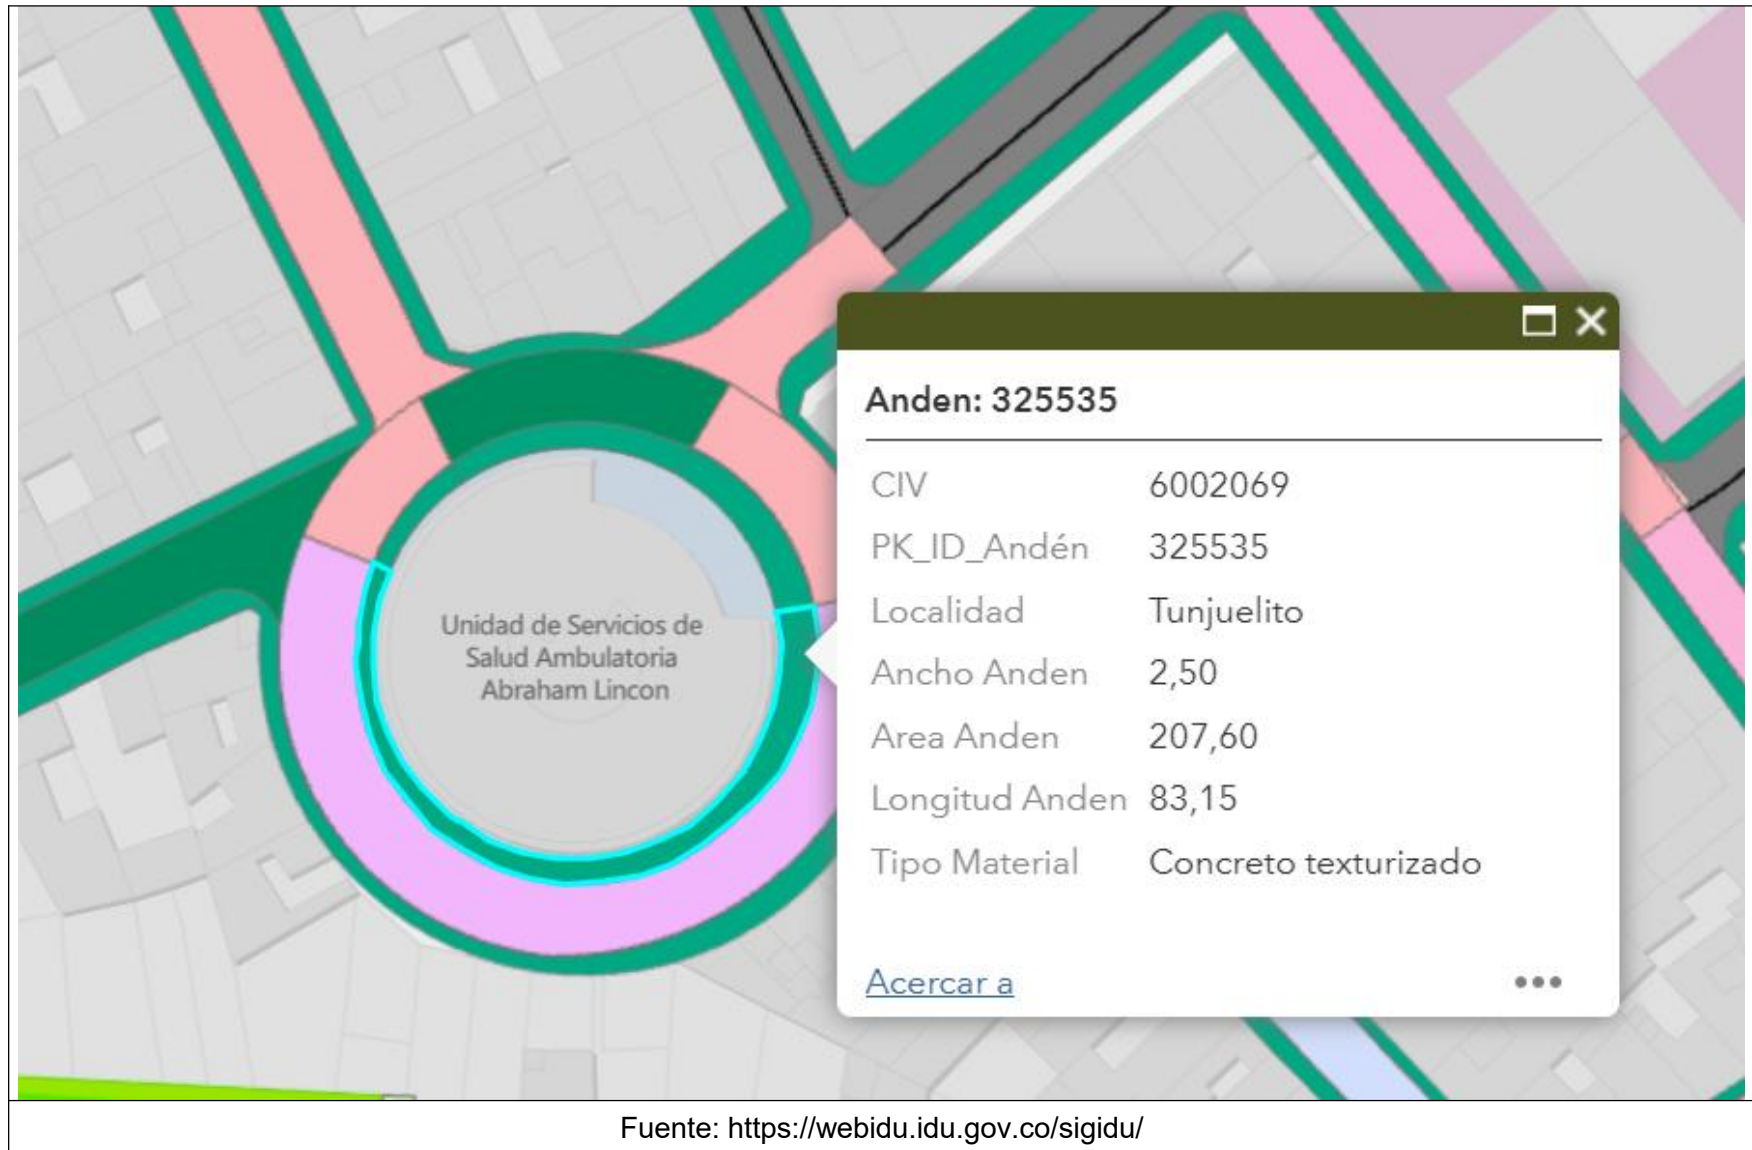
➤ ESTADO ACTUAL PK\_ID 325535

Se evidencian superficies continuas y funcionales, con desgaste superficial leve asociado al uso y condiciones ambientales. Asimismo, se observa presencia de vegetación lateral en algunos tramos contiguos al cerramiento. No se identifican daños estructurales significativos como escalonamientos, fracturamientos severos, pérdida considerable de material o losas divididas. En términos generales, los andenes presentan buen estado y condiciones adecuadas para la circulación peatonal.
