REF: INFORME TECNICO DE VISITA REALIZADA EL DIA 23 DE MAYO DE 2026.

JESSICA TATIANA MACIAS SANCHEZ, identificada como aparece al pie de mi correspondiente firma, en mi calidad de Representante Legal de la empresa M&L Servicios integrales S.A.S., identificada con el Nit No. 901.821.412 – 2, me permito presentar informe técnico de mantenimiento correctivo con cambio e instalación de baterías a las UPS Y mantenimientos correctivos a los AIRES ACONDICIONADOS.

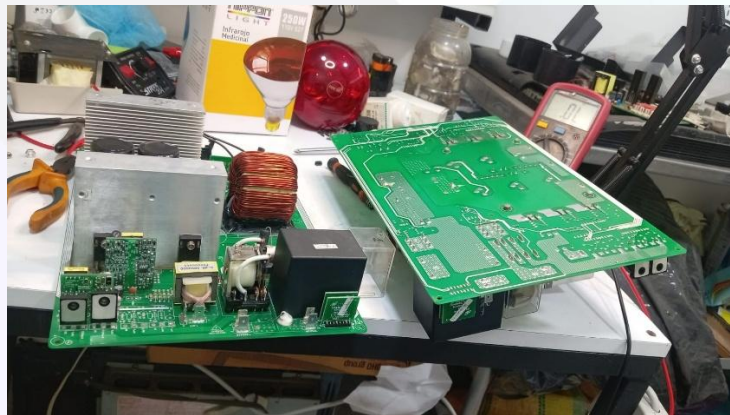
1. Intervención de la UPS de la unidad de víctimas para el cambio de banco de baterías y mantenimiento correctivo de la misma.
2. Diagnostico final del resultado del banco de prueba para UPS en revisión en la ciudad de Neiva, toda vez que después del diagnóstico inicial y prueba en funcionamiento de los componentes, la UPS sigue arrojando el código de error.

De esta manera es necesario probar las unidades principales del equipo para identificar cual de estos requiere el remplazo definitivo.

De persistir el error encontrado, se recomendaría a la entidad dar de baja el equipo.
