| <b>ASUNTO</b> | VISITA COMPONENTE DE ADUCCIÓN | <b>NÚMERO</b> | 1 |
| <b>LUGAR</b> | GUÁTICA - RISARALDA | <b>FECHA</b> | 07-04-2026 |

| <b>TEMAS</b> | Visita a red de aducción del sistema Samaria, del acueducto del municipio de Guática – Risaralda. |

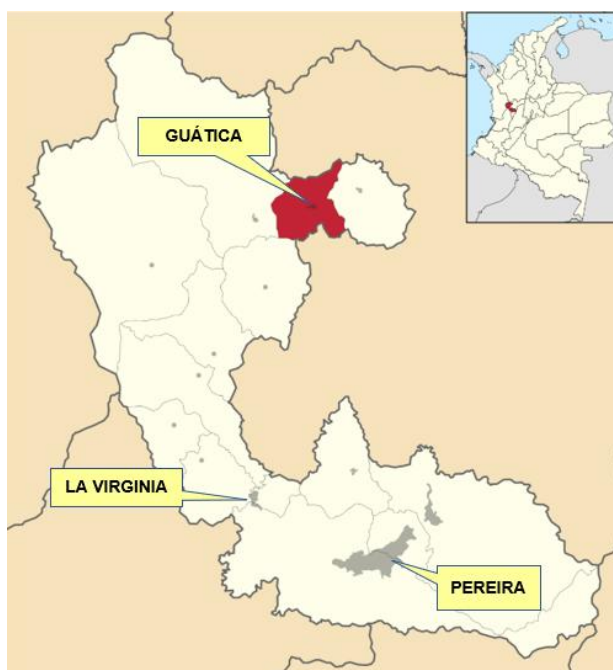
Desde el punto de vista geotécnico, el trazado de la aducción atraviesa sectores con altas pendientes, niveles elevados de humedad, lo que favorece condiciones de saturación recurrente, contexto que incrementa la susceptibilidad a procesos de remoción en masa, los cuales se presentan de manera frecuente, especialmente durante eventos de precipitación intensa, generando afectaciones directas sobre la infraestructura existente.

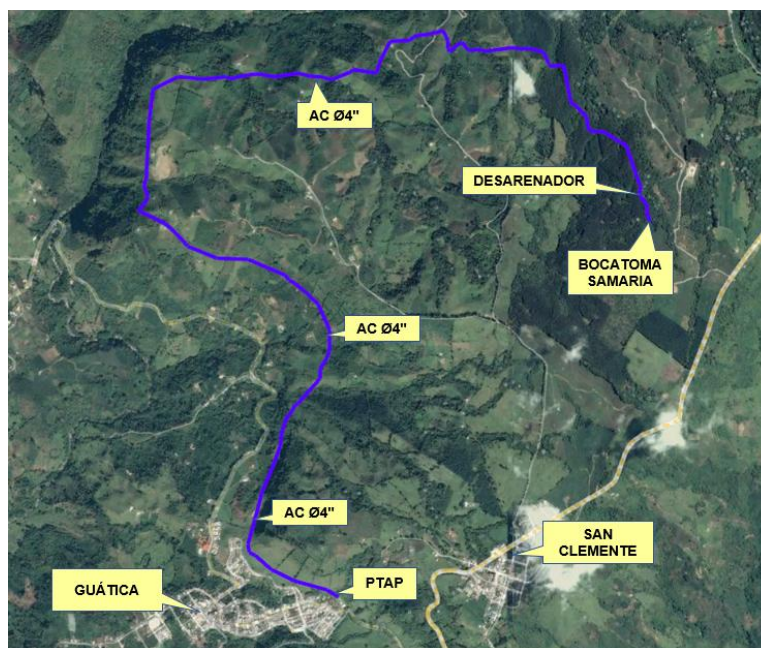
Este tramo constituye el componente principal del sistema de aducción, tanto por su longitud como por su ubicación en laderas de alta pendiente y zonas con condiciones geotécnicas desfavorables, lo que lo hace susceptible a fallas recurrentes asociadas a movimientos del terreno, esfuerzos externos y deterioro progresivo del material.
