| | <p align="center"><b>DEPARTAMENTO DE RISARALDA</b><br/> <b>Secretaría de Infraestructura</b></p> <p align="center"><b>GESTIÓN DE LA INFRAESTRUCTURA</b></p> <p align="center"><b>CONCEPTO TÉCNICO</b></p> |

Intervención de vía vereda Santa Rita.

**ASUNTO:** **Análisis técnico y actualización de presupuestos**

A solicitud del secretario de infraestructura de la gobernación de Risaralda se realiza el análisis técnico y la actualización de los presupuestos derivados de los estudios y diseños para el manejo de aguas y estabilidad de talud finca rey sol, vereda La Quiebra en el municipio de Balboa.

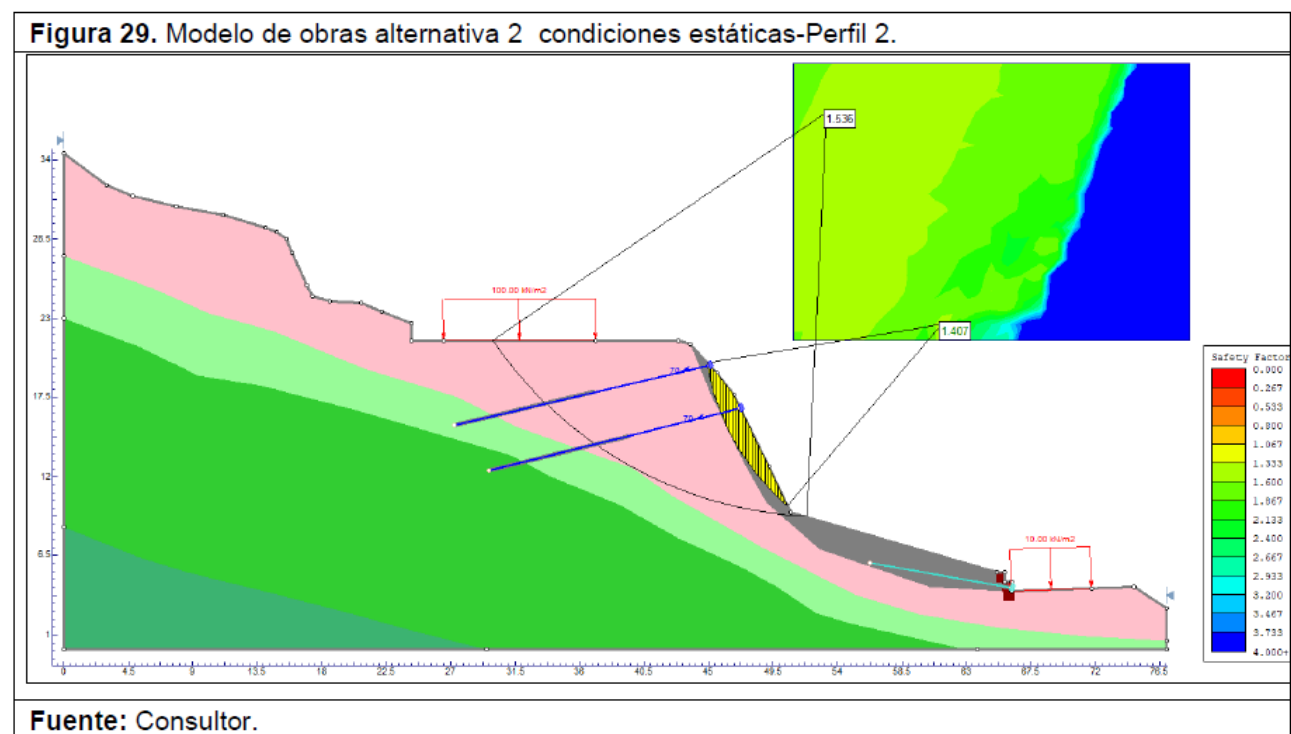
## **Análisis De La Estabilidad Del Talud Después De Las Intervenciones En Cada Una De las Alternativas:**

*“A continuación se presenta la verificación de la estabilidad Global del talud con la inclusión de las obras proyectadas, aumentando la magnitud de los factores de seguridad a los tolerables por el SGC,2016, para considerr que un talud cumple con als condiciones de estabilidad el factor de seguridad del mismo en condiciones estaticas debe ser mayor o igual a 1.5, para factores condiciones pseudoestáticas el factor de seguridad debe ser mayor o igual a 1.2 y en condiciones saturadas el factor de seguridad debe ser mayor o igual a 1.0, a continuación se presentan las modelaciones con obras junto con el resultado de las mismas.”*
